特別史跡名古屋城跡全体整備検討会議(第 23 回)

日時：平成 29 年 3 月 30 日 (木) 10:00～12:00

特別史跡名古屋城跡全体整備検討会議（第23回） 資料

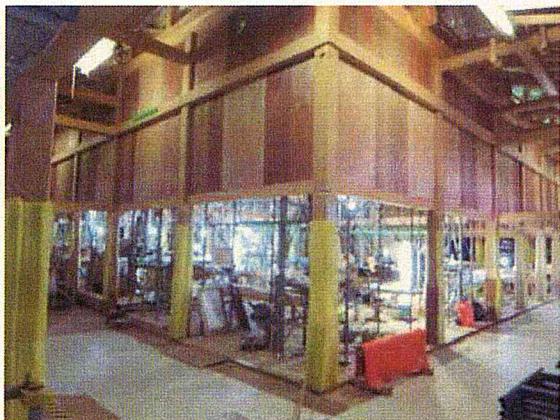
①[上洛殿] 内部状況

上洛殿、上御膳所では屋根工事、内部造作工事を、湯殿書院、黒木書院では建て方準備を行っています。

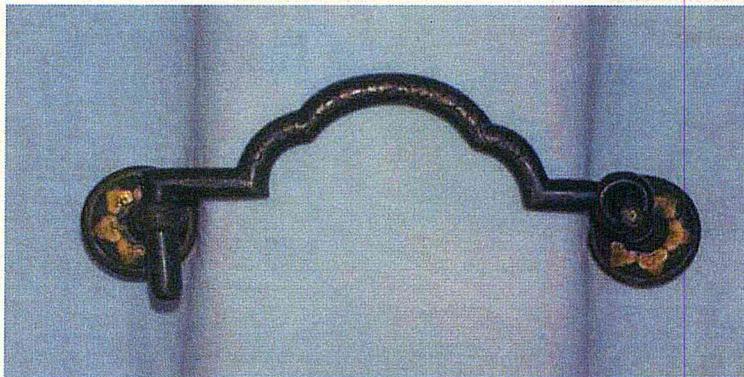
打掛け金具 U型（上洛殿ほか）（実物）

慶長期は銅に金鍍金、寛永期は真鍮という設計であるが、分析では真鍮のもので微量の金を含むものがある。

・真鍮製でも金鍍金しているのではないか。鍍金していなかったら、こんな良い色の状態はないだろう。

・X線分析確認をすると良い。
(→X線分析は事務局にて実施予定)

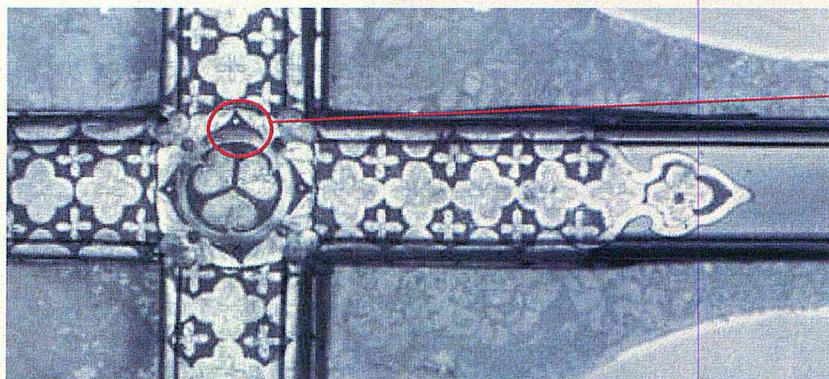
湯殿書院上段の間天井辻金具（古写真）

(旧止釘穴)

・飾金具の止釘は通常金色の釘を使用し、使い分けはしていないと思われるが、背景黒地に金を入れると目立つのも事実である。二条城の止釘を確認するべき。

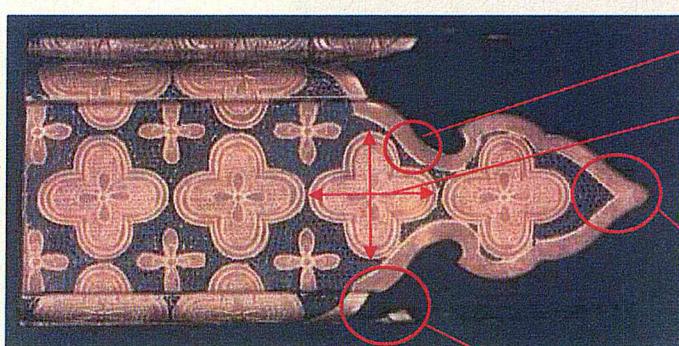
同上 試作品

四葉と縁の取合い古写真をよく見て修正する。

四葉の縦横比が同じになっているが、写真で見ると違う。幅側のほうを長くする。

先端の突起部分の膨らみ方を古写真をよく見て修正する。

肩を幅方向へ延ばす。

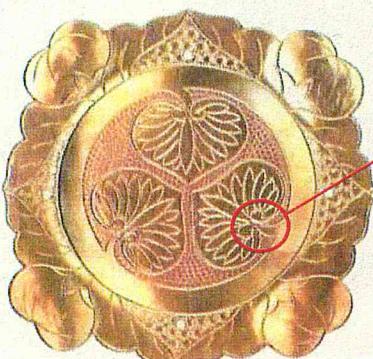
同上 中央金具試作品

葵の下のしぶ、ふくらみを大きくすること。
その他は程よい。

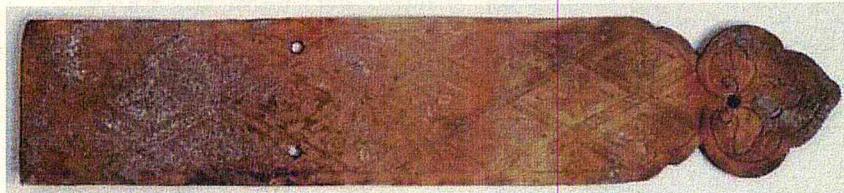
同上 焼損金具
もう少し扁平にする

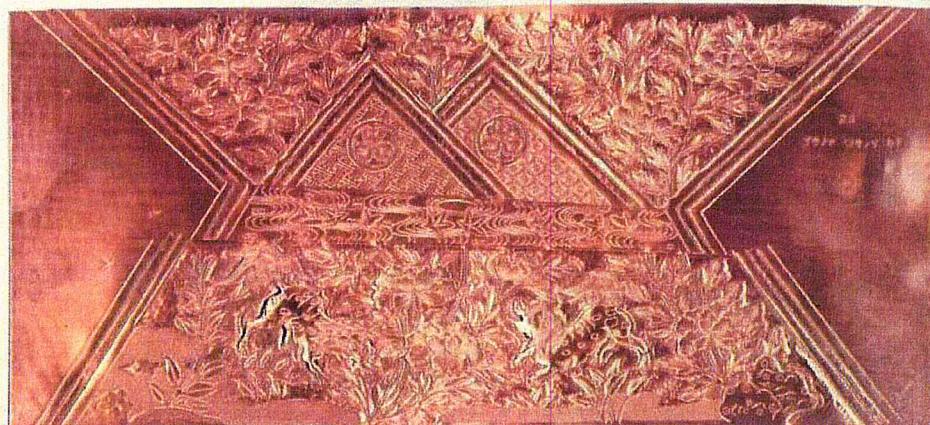
上洛殿熨斗金具（獅子）（製作途中）

花熨斗金具は全体的によくなってきている。

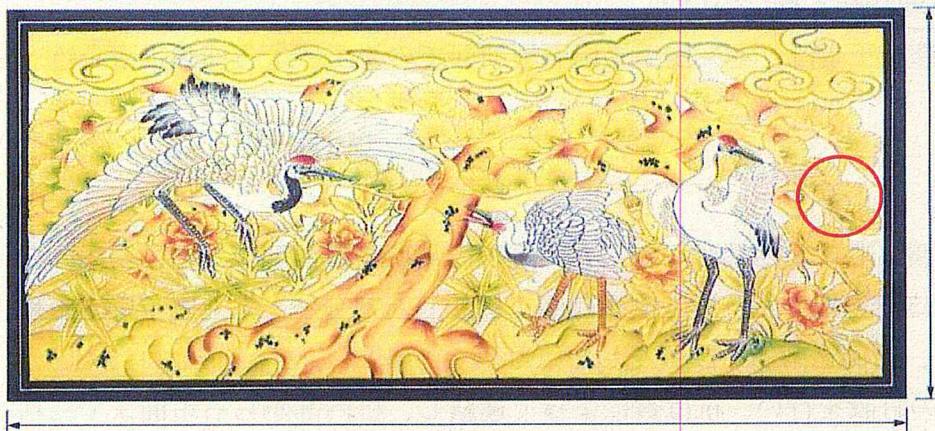
見取図1 上洛殿一之間北側長押上欄間 西より1枚目 (表、設計 No. 1)

・松の葉はもっと色が付いているように思われる。絵画ではぼかすが、彫刻ではあまりぼかさない。(古写真でみた限りでは)このような塗り方が名古屋城の塗り方なのかもしれないが、名古屋城の欄間彩色は特にかわっていて類例が見当たらない。

- 江戸期の定石通りの色も参考にして塗ってみる。
- 時代が下がるるけれども色を指示した本(雛形)があるはずなのでそいつたものを参考にしてみるとよい。
- 印象的にはぼかしが勝ちすぎている。葉については、群青か藍でふかしている場合がある。

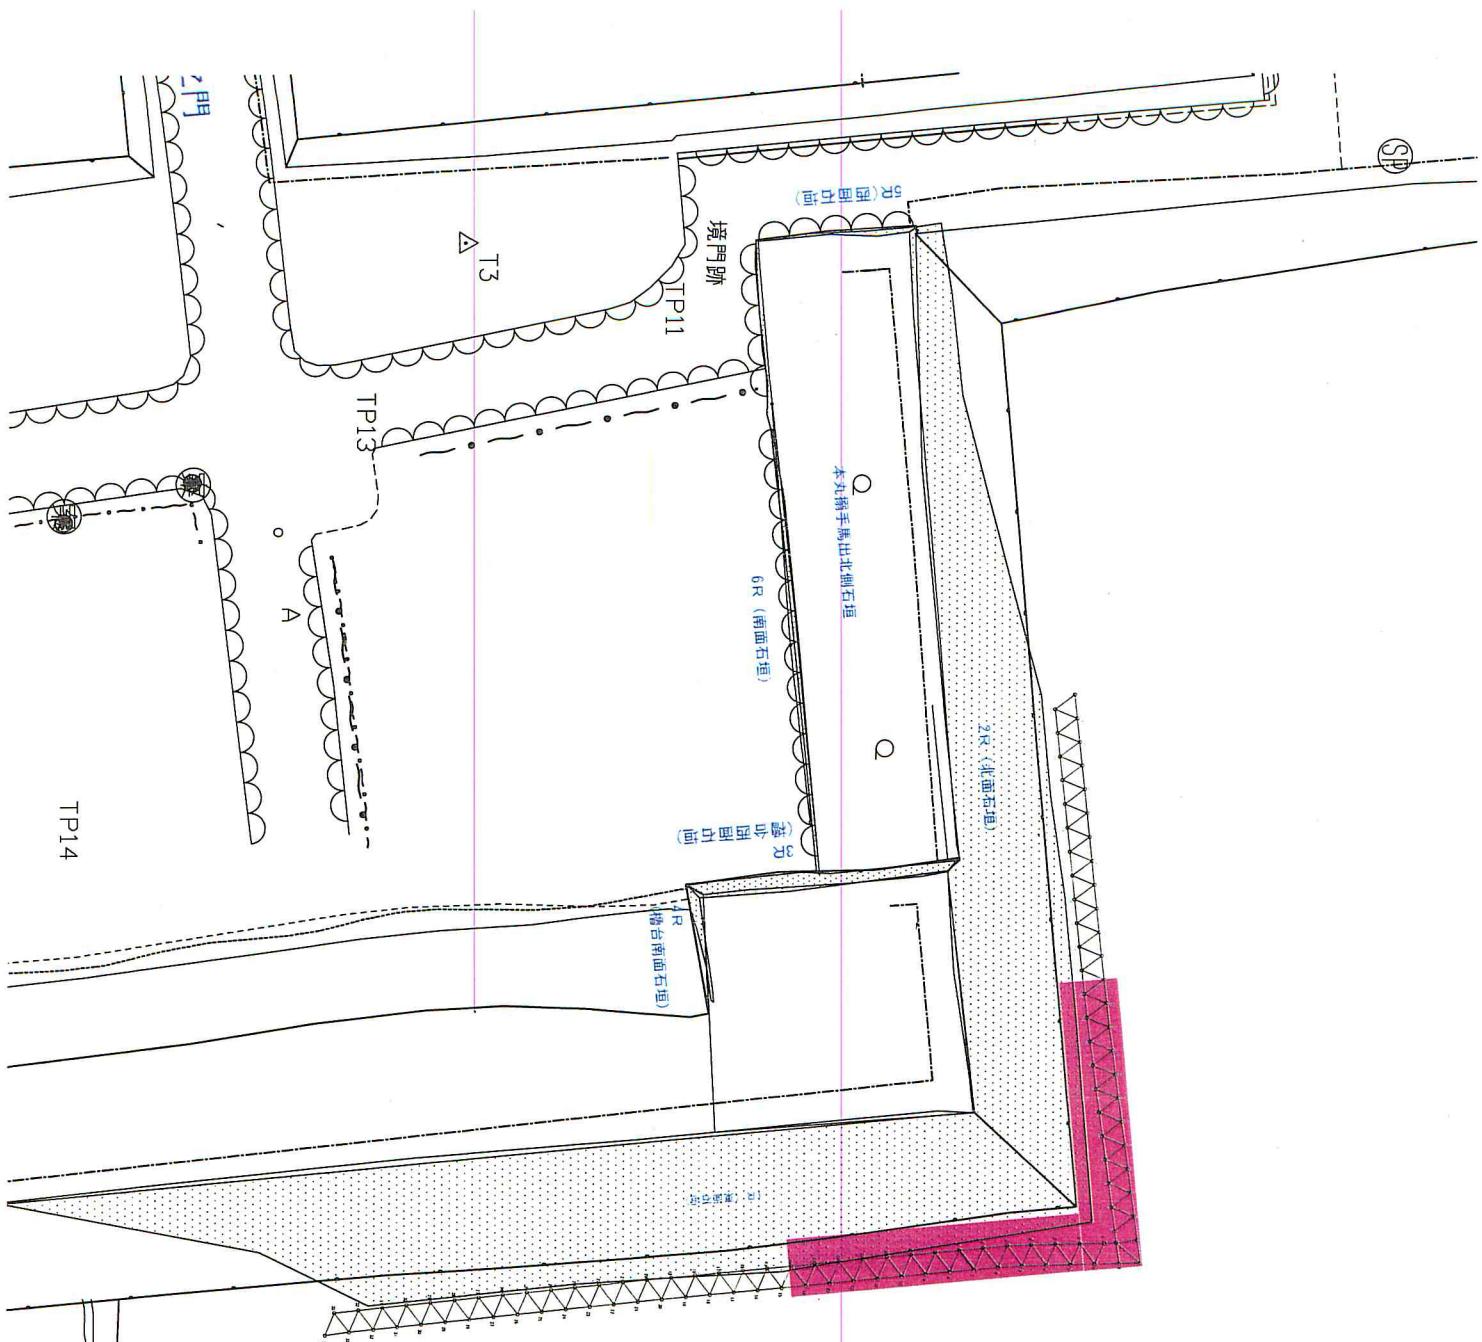
図1 梱工施工位置図

石垣前面に杭と貫、石による補強を行った。施工面積は予算の関係から、全体の施工予定面積の半分ほどとなった。施工位置は図 1 に示した部分で、本丸搦手馬出石垣の北東角を中心に、西側と南側へ設置した（写真 1～6）。

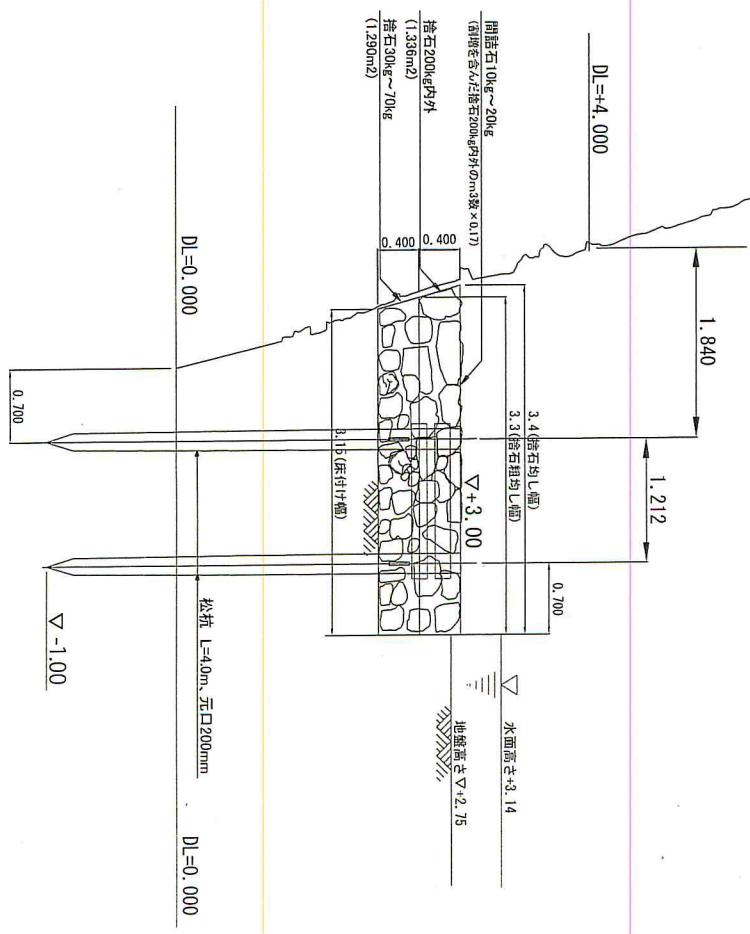
図2 柵工施工断面

長さ 4.0m の杭の打設を行い、杭は貫によって連結し、杭内部から石垣面までに捨石を充填した。杭および貫は松材を用い、貫を杭に固定するための栓は栗材を利用した。石材については幡豆の花崗閃緑岩を使用した。

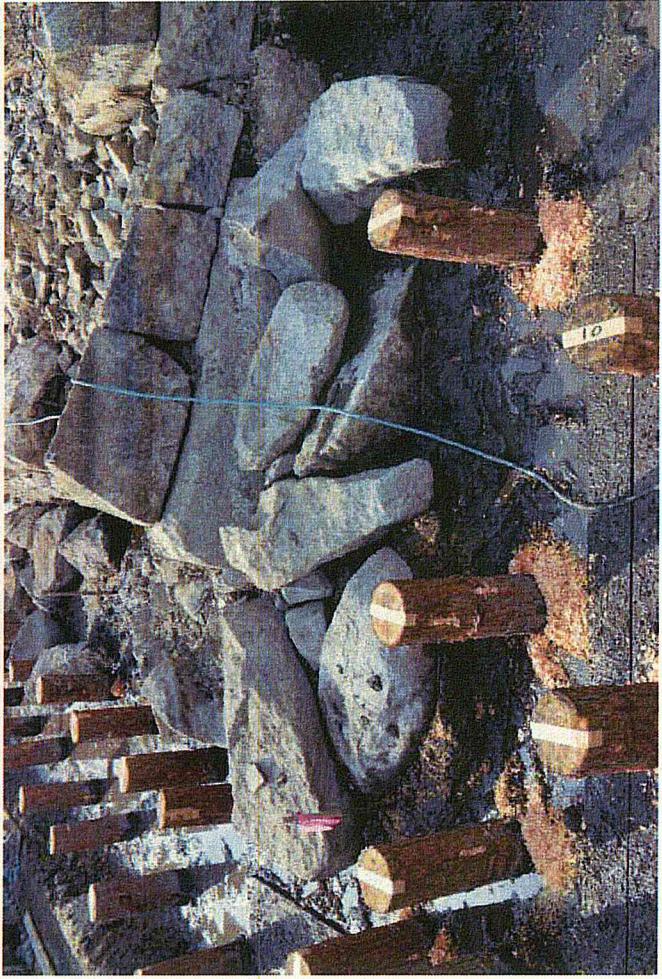
写真8 北東角の捨石 北面 北から

枠工に伴う掘削で、石垣の北東角部における捨石の状況の詳細が明らかとなった。他の部分と比べ、石材が組むように入れられている。石垣前面の捨石は、天和期の修復の範囲と対応している可能性が高く、角部についてはよりしっかりととした補強が意図されていると考えられる（写真 7・8）。

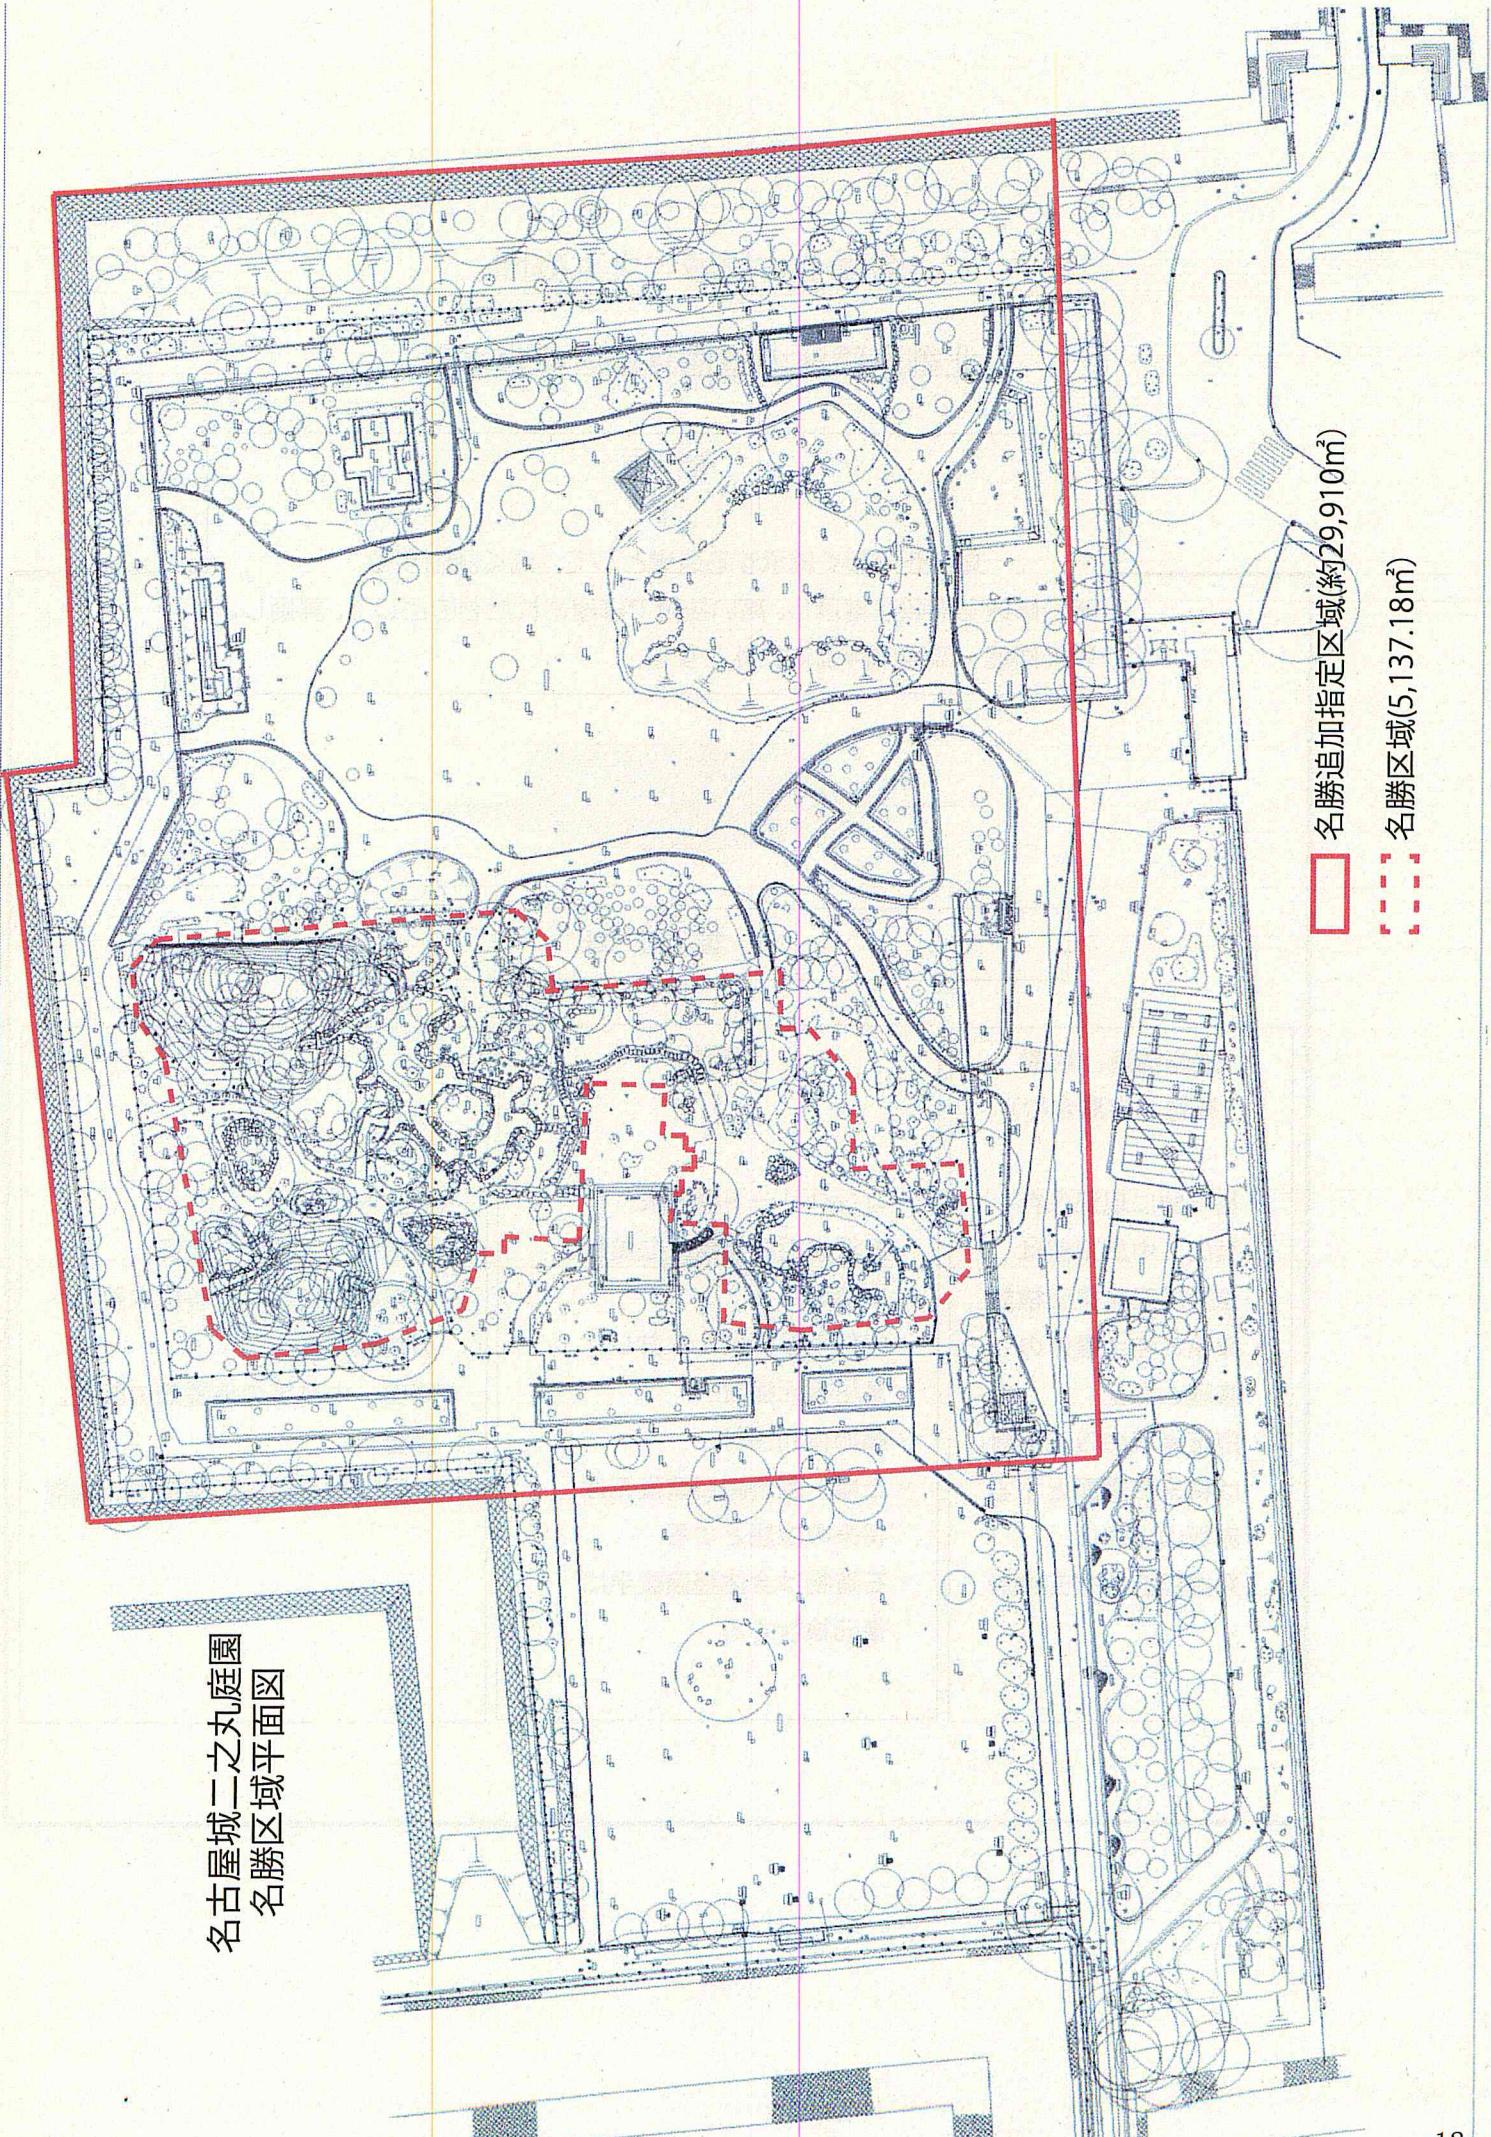
名古屋城二之丸庭園
名勝区域平面図

名勝追加指定区域(約29,910m²)

名勝区域(5,137.18m²)

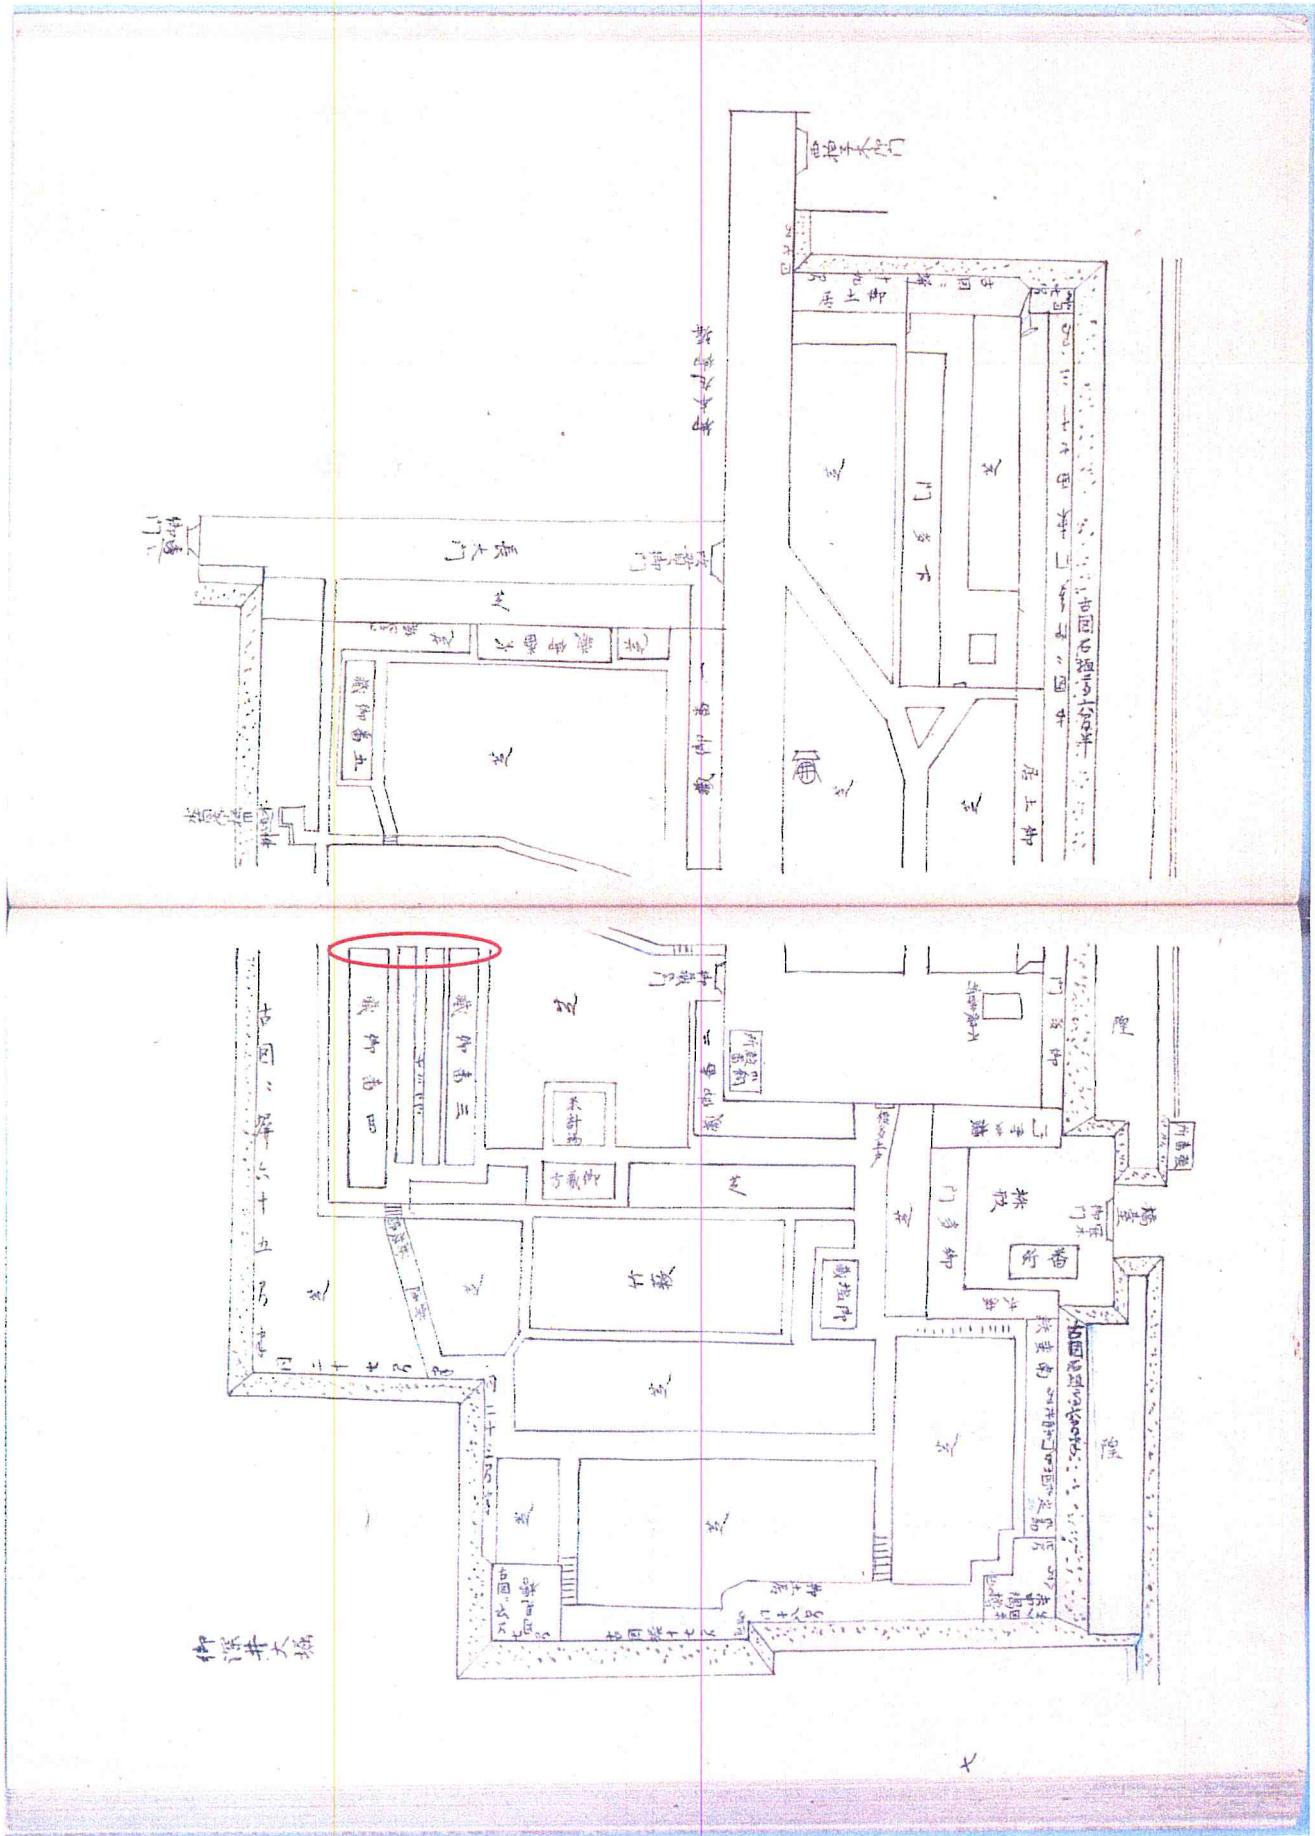
資料2 御本丸御深井丸図

資料名	説明	三番御蔵				配置	長／幅／高	四番御蔵	長／幅／高	計測方法
		長／幅／高	長／幅／高(m)	配置	長／幅／高					
金城温古錄	奥村得義とその養子定が文政年間に名古屋城全般を調査した報告書。建物の規模等について詳細な記載があり、配置図（概要図）も挿入されている。実地調査を踏まえた資料である。	30間3尺／3間2尺3寸／2間2尺高)	55.45／6.15／3.64	東端が四番御蔵東端よりも西または四番御蔵東端と一直線	32間5尺／5間3尺5寸／2間2尺(軒高)	59.69／10.15／4.24	土台を基準として寸法を記載1間=6尺			
御本丸 御深井丸図	尾張藩主中村家に伝来した絵図。墨押しで一間単位で升目が引かれ、建物については柱位置まで詳細に描かれており寸法も記載されている。実地調査を踏まえた実測図であることが推定される。	28間／3間梁	55.16／5.91	東端が四番御蔵東端よりも東	30間／5間梁	59.10／9.85	柱を基準として寸法を記載1間=6尺5寸

※長／幅／高：2つの資料の相違は計測方法の差（壁や土台の差）であり、ほぼ同じ寸法値を表している（資料3→建物の計基準としては、柱を基準とすることが適当だと考えられる）。『金城温古錄』においても三番御蔵東端が四番御蔵東端よりも東にずれていること、『金城温古錄』については概要図によつて三番御蔵の配置が異なる（→御本丸御深井丸図に準拠する）。

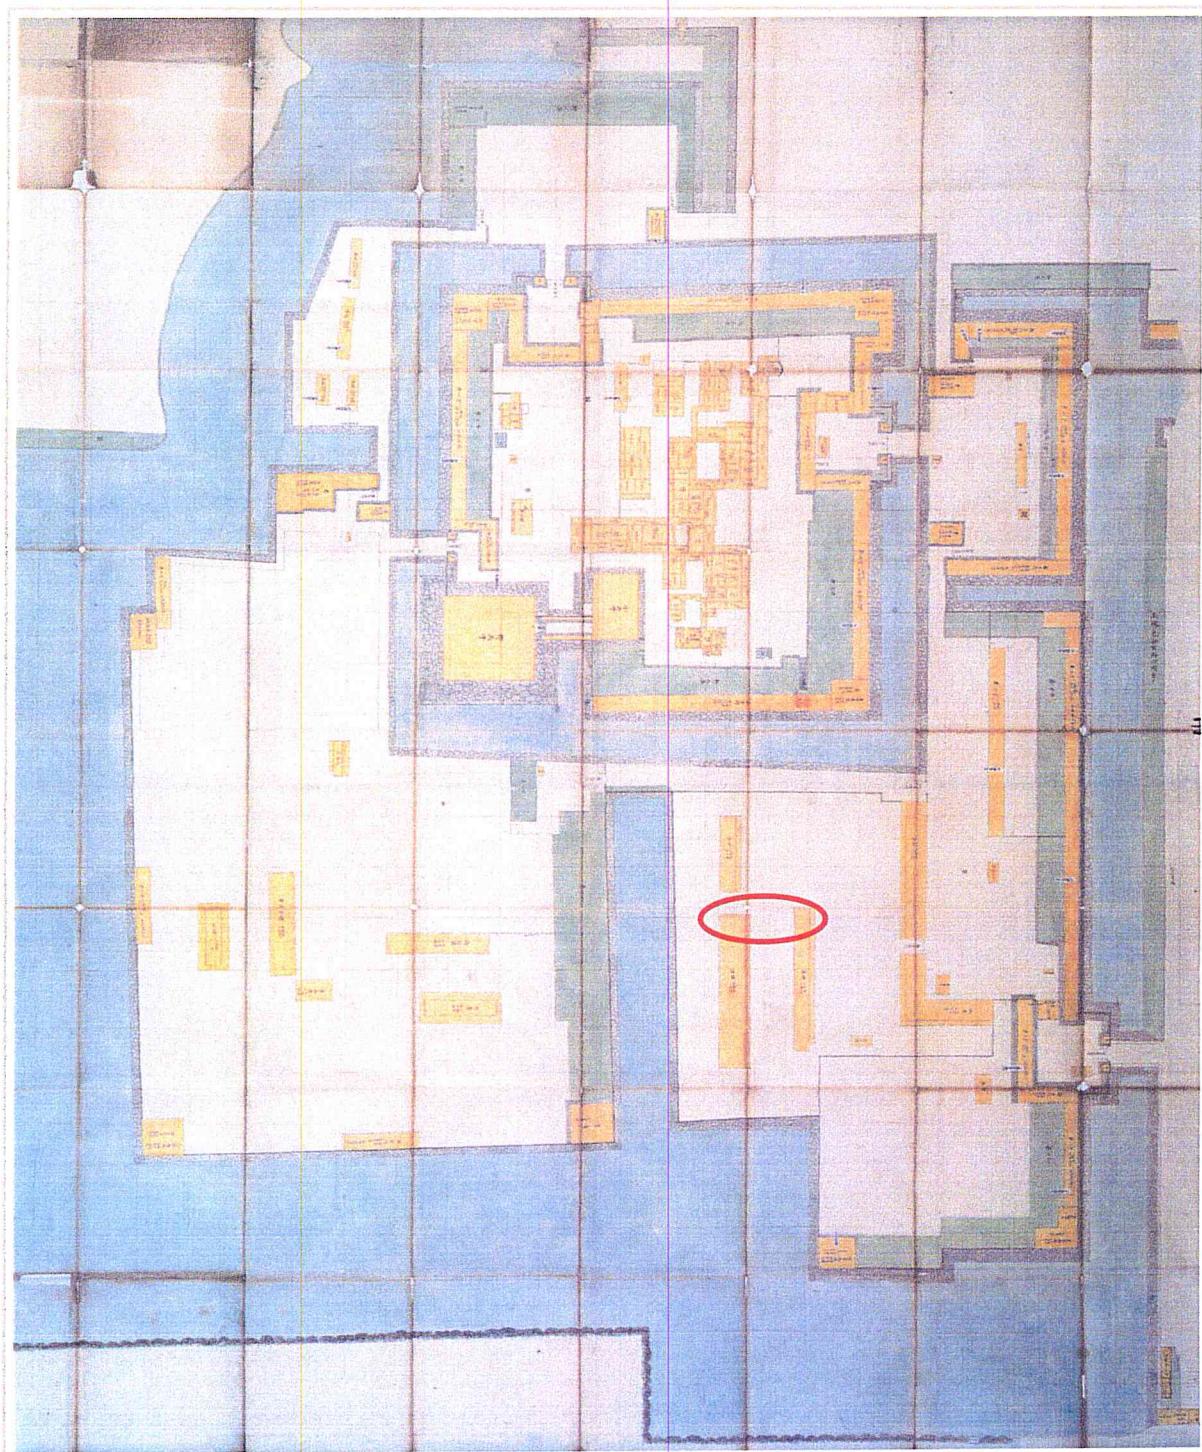
資料3 展示収蔵施設配置図

展示収蔵施設の配置位置は、三番御蔵南側、四番御蔵北側の4カ所を江戸後期に存在した御蔵の推定配置位置に合わせる。規模についても基本的には江戸後期の米蔵に合わせるが、往時の米蔵は小さいため収蔵庫等の機能確保のために寸法調整を行う必要がある。寸法調整については、御蔵構全体の配置への影響が小さくなるよう、三番御蔵の南西・南東、四番御蔵の北西・北東の隅を基準として内側に向かう方向にて調整を行う。なお、発掘調査では、江戸後期の御蔵の推定配置位置を否定するような事実は認められない。

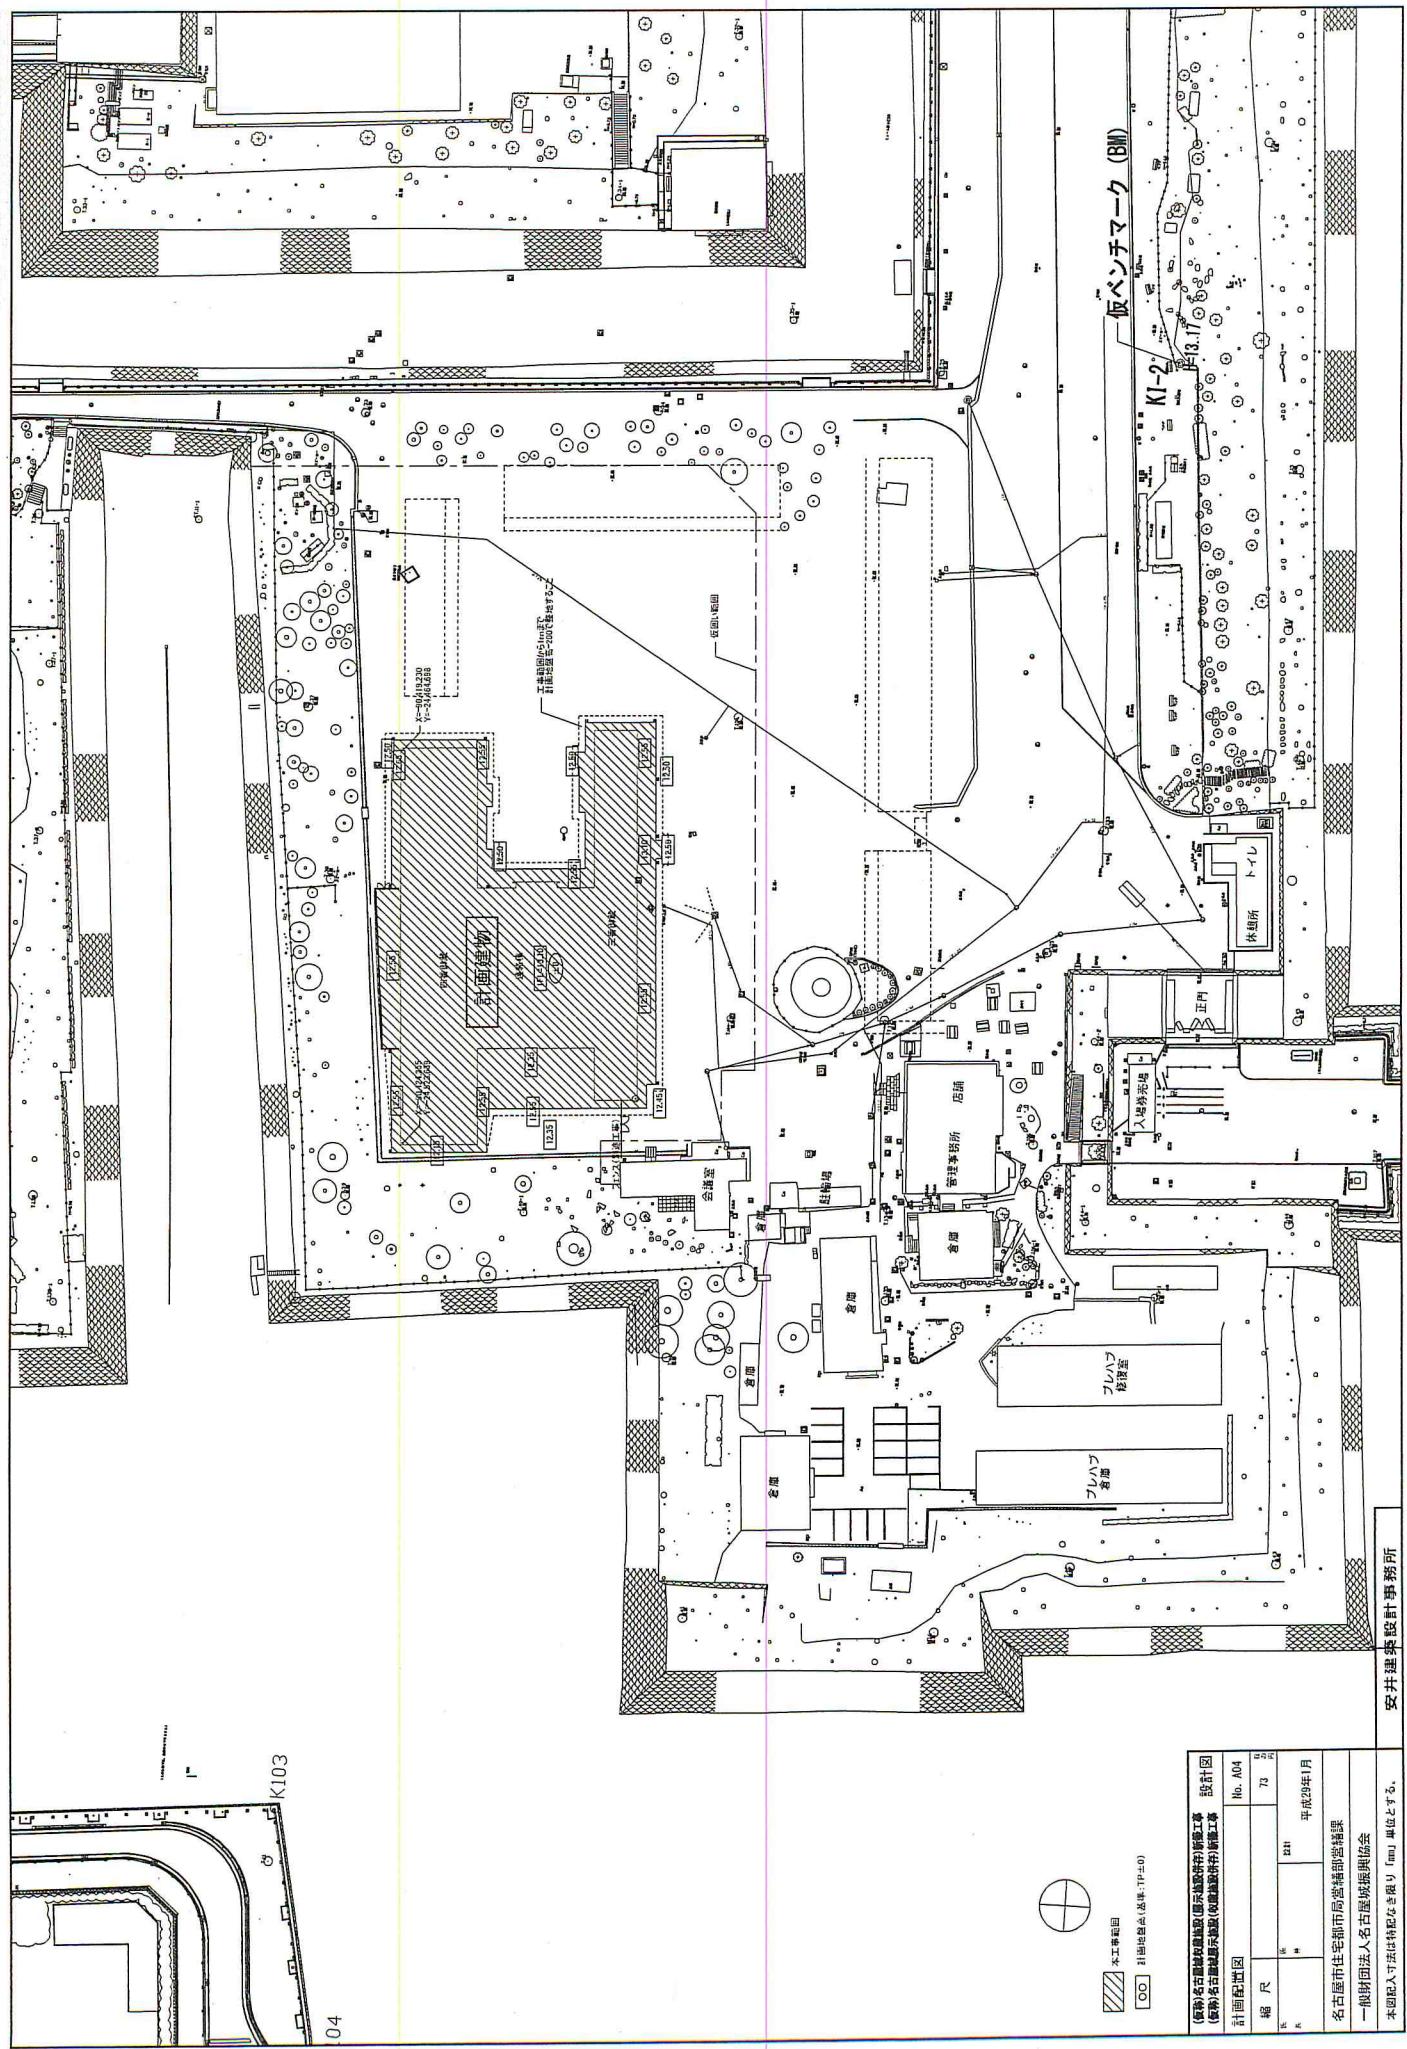
資料4 展示収蔵施設 平面図

また、三番御蔵と四番御蔵をつなぐ連絡棟を用いて、外観に配慮するとともに、規模等は文化財保存施設としての機能確保を重視する。
