## 名古屋城天守閣整備事業

### 特別史跡名古屋城跡全体整備検討会議 〔第3回 天守閣部会〕

- 〔復元概要〕 名古屋城（天守・本丸御殿）の価値
- 〔木材〕 樹種・仕上・継手・仕口
- 〔構造計画〕 天守の耐震性能（復元原案）  
管柱・通し柱のモデル化
- 〔用語集〕

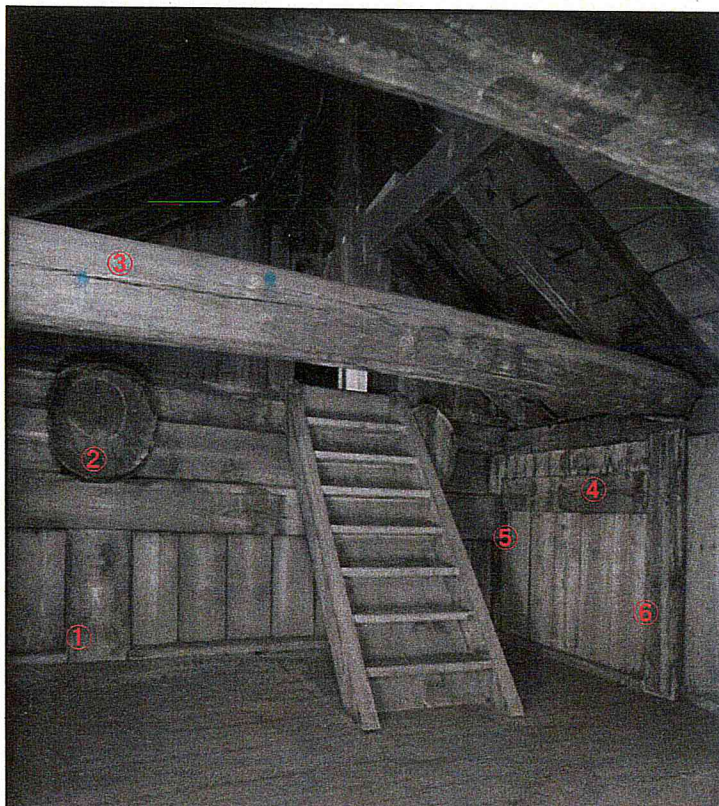
大天守 三階内千鳥破風室内

- ①柱…ヒノキ ②梁…マツカツガ ③梁…マツカツガ  
④横材…マツカツガ ⑤壁羽目板…ヒノキ ⑥柱…マツ

名古屋城総合事務所蔵のガラス乾板写真の中で、城内を撮影した21枚(大天守18枚、小天守3枚)より以下のような樹種の推定を行った。

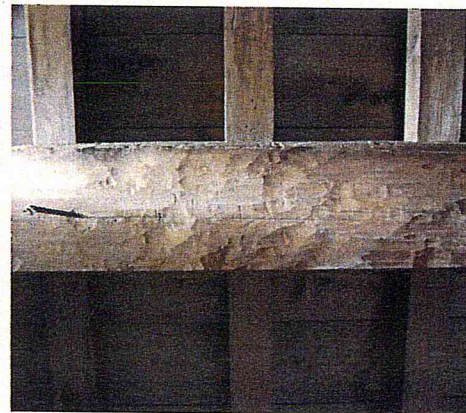
東南隅櫓一階の梁下端

始刃鉾の例。丸い刃型が細かく刻まれている。

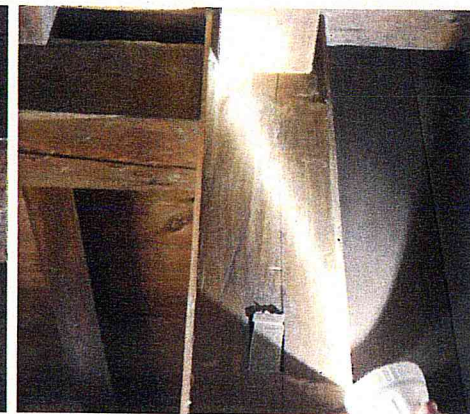
東南隅櫓一階の柱

ヤリガンナの例。丸い刃で比較的小さいストロークが削られている。
