特別史跡名古屋城跡全体整備検討会議(第 24 回)

日時：平成 29 年 10 月 13 日（金）14:30～16:30

平成 29 年度石垣部会の検討状況について（天守台石垣調査）

1 - 1 天守台石垣の検証

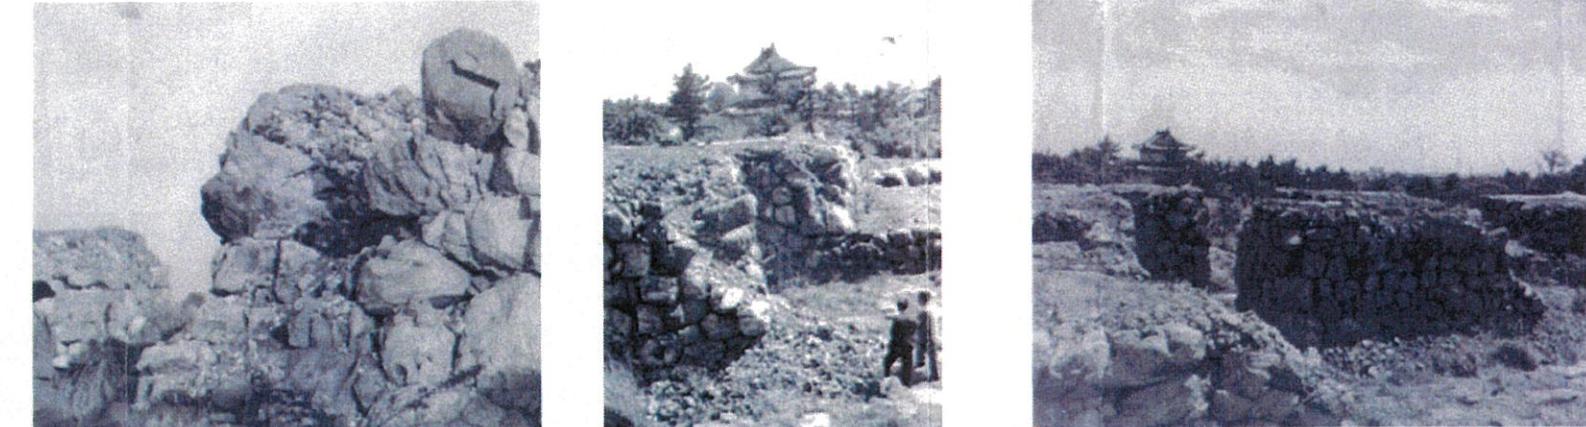
出典：名古屋タイムズアーカイブス委員会 所蔵
写真裏書
「崩壊寸前の名古屋城大天守の内側 280110」

出典：中日新聞 所蔵
「名古屋城の石垣壊れる 崩れかかった
名古屋城本丸石垣」

出典：名古屋タイムズアーカイブス委員会 所蔵
写真裏書 「名城 柄ちゆく名城の石垣 260621」

①撮影されている範囲に限ると、穴蔵の内側の石垣と、出入口・明り取り等の開口部の外周部はすべて、焼損し丸みを帯びていることが分かる。

②樹形、開口部周りの角に崩壊している部分がある。

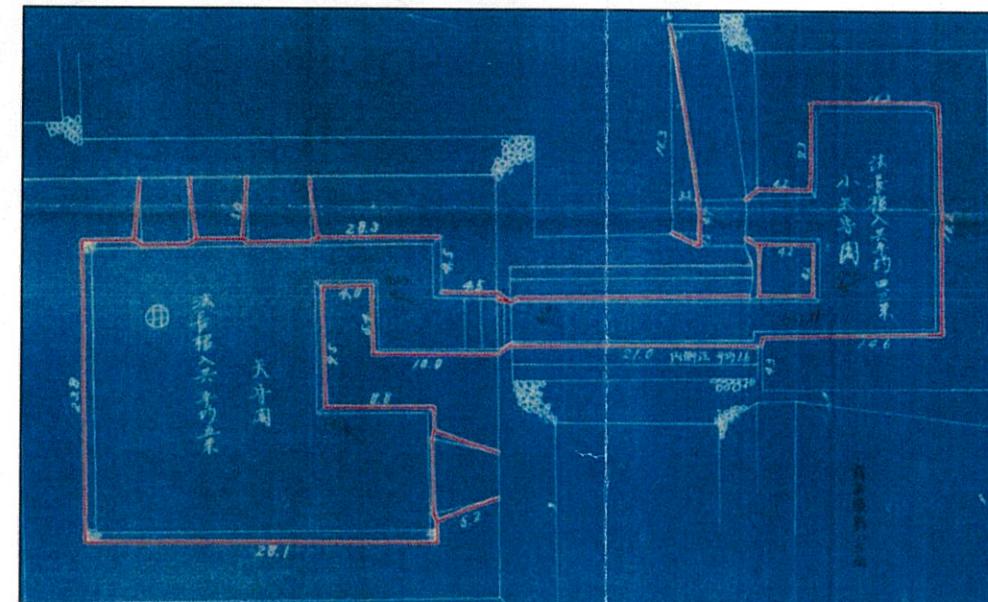
■石垣の積換工事の計画

愛知県教育委員会所蔵 昭和25年10月17日 名古屋市
「名古屋城天守閣及小天守閣内部石垣積換並に防水舗装工事 国庫補助の件申請」

国庫補助金の申請のための計画図。

- ・実施時には数年度に分けて施工されている。
- ・新聞記事、昭和30年度の竣工記録写真から確認できる範囲では、実際の工事範囲、施工方法は、この図面通りではない可能性がある。

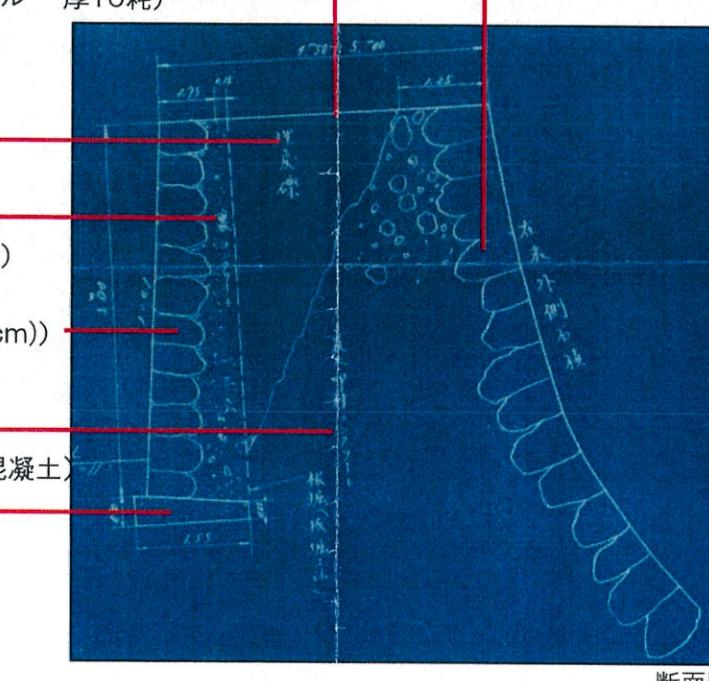
断面図

（明細書：天端 防水舗装

コンクリート工 厚100粁(mm)

モルタル 厚10粁)

在来外側石積

埋戻磯

裏コンクリート

（明細書：裏込 混凝土）
（明細書：積石 75粁(cm)
(小天守は60粁)

裏土吹付コンクリート

（明細書：裏栗仮留付 混凝土）
（明細書：基礎 混凝土）

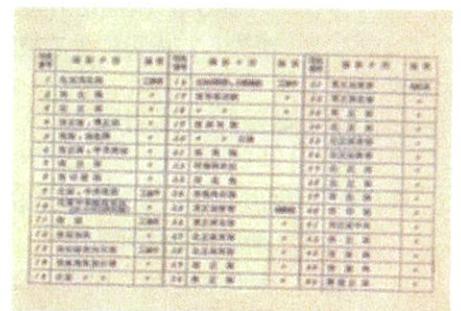
写真では南側窓の
半分は30年度に施工

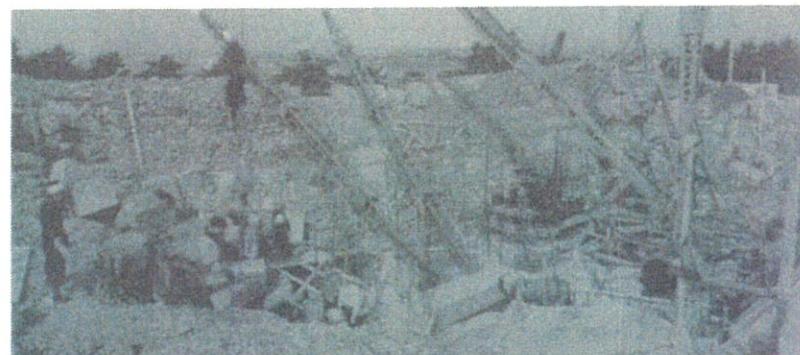
『名古屋城再建』 p.45 昭和33年2月11日の記事
北側と東側明り取り窓までの石垣が大きく崩されている。

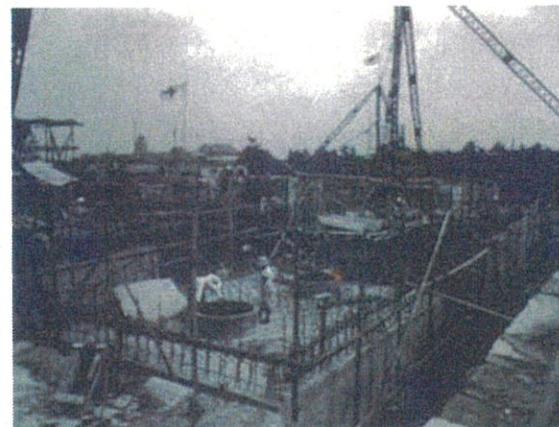
『名古屋城再建』 p.27 昭和32年8月11日の記事
「沈下準備の終わった大天守のケーソン」
周囲の穴蔵内側の石垣はまだ崩されていない

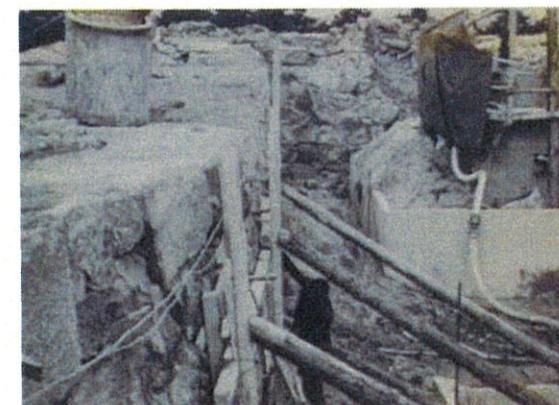
『名古屋城改築工程写真 其一』 p.6
「ケーソンの沈下に伴い石垣上部に変形を生じた」

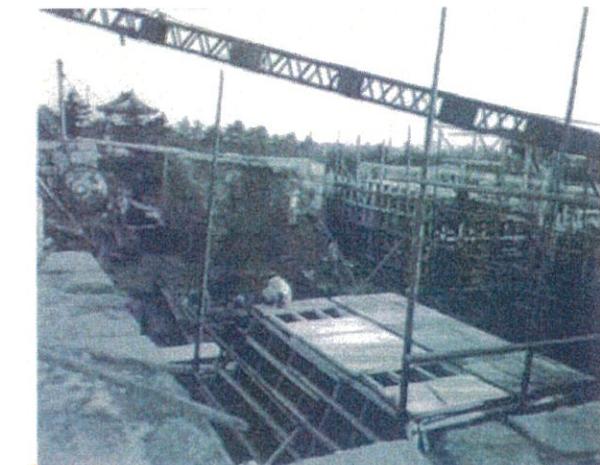
『名古屋城再建』 p.26 昭和32年8月1日の記事
入口拝形のL型部石垣がケーソンと干渉するため撤去されている

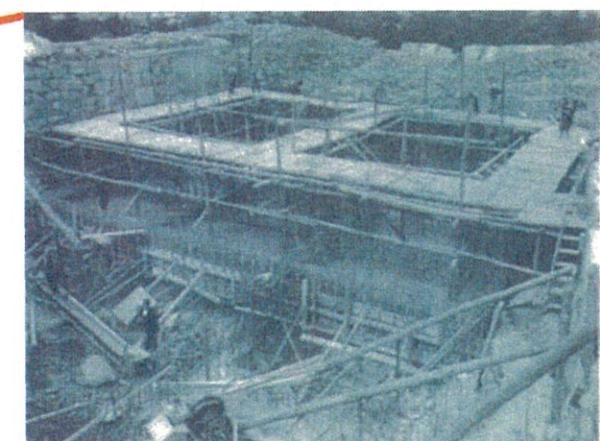
『名古屋城再建』 p.44 昭和33年2月1日の記事
「地中梁の排菌が進みコンクリートを打っている」
北側の石垣が大きく崩されている。
