特別史跡名古屋城跡全体整備検討会議 石垣部会(第28回)

日時：平成30年7月13日(金) 10:00～12:00

平成 30 年度本丸搦手馬出周辺石垣修復工事（案）の概要について

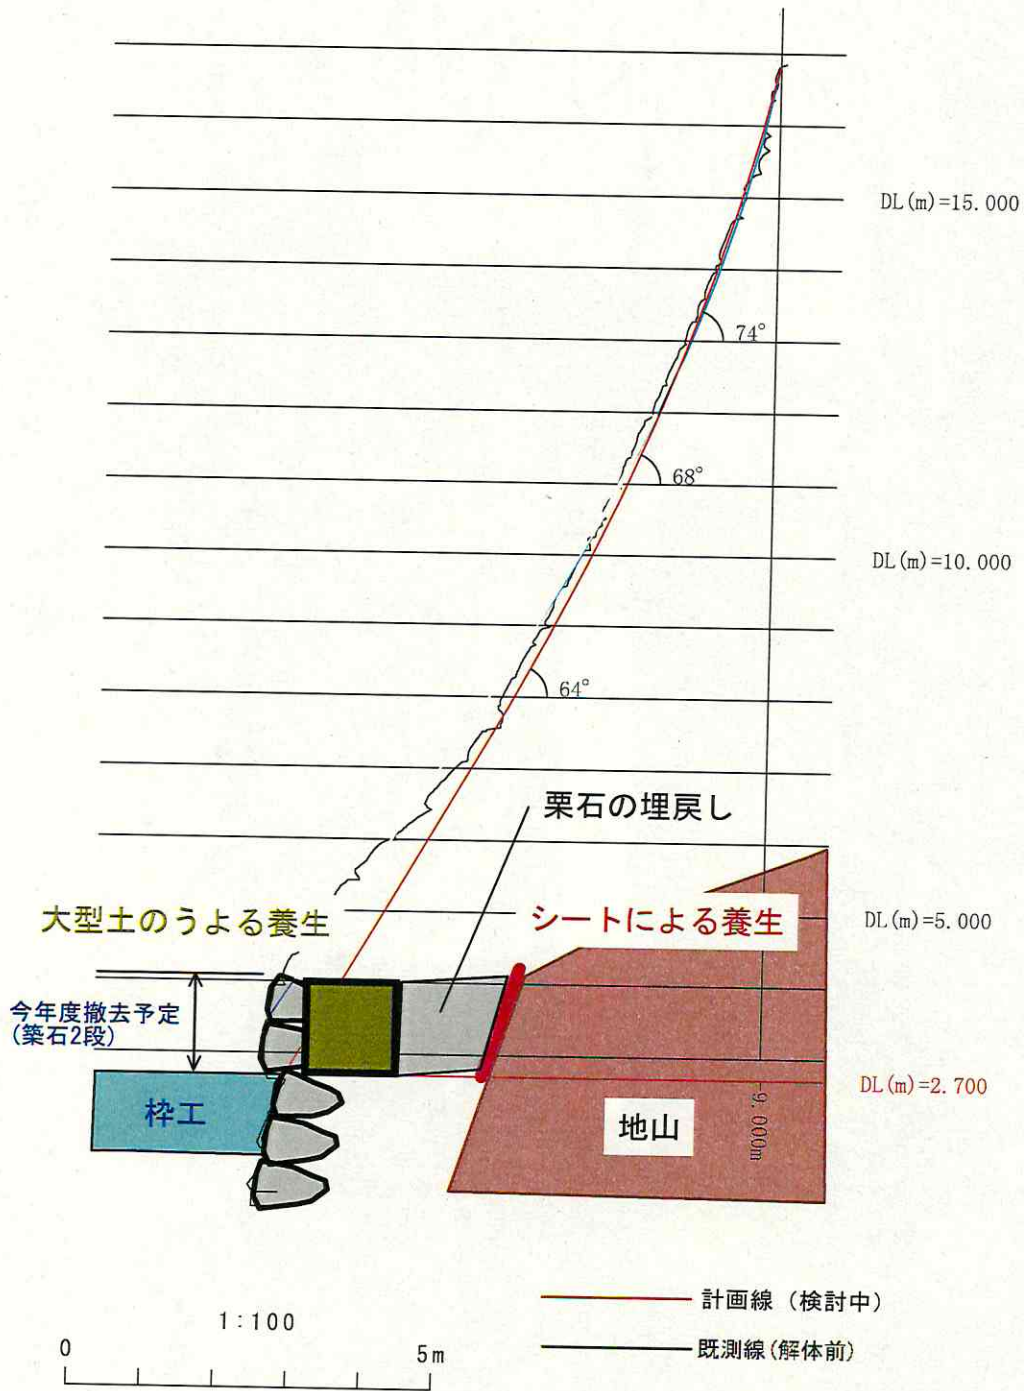
図3 今年度工事後の養生のイメージ

本丸搦手馬出東面断面図

築石の取外し及び栗石を掘削した後の養生については、地山をシートにて覆いその上に栗石を現状通り戻す形で養生する。また、栗石を止める目的で大型土嚢を取外し後の築石の上部に設置する。（図 3）

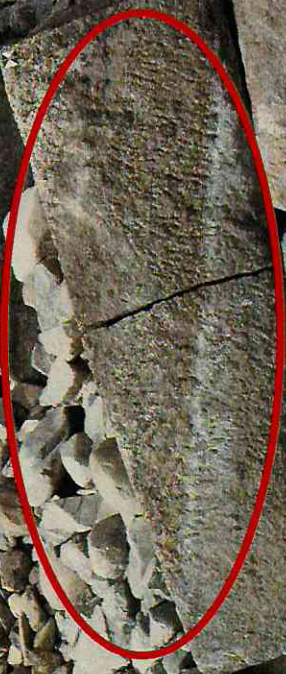
写真1

一時的に取外しを行う隅角石

北西側の隅角石については、積直し位置の基本となるため、取外しは行わない。ただし、隅角石の下側の石材が割れていないかなどの状況を確認する必要があるため、隅角石 1 石について一時的に取外しを行い、下側の状況を確認した上で現況に復する。（写真 1）

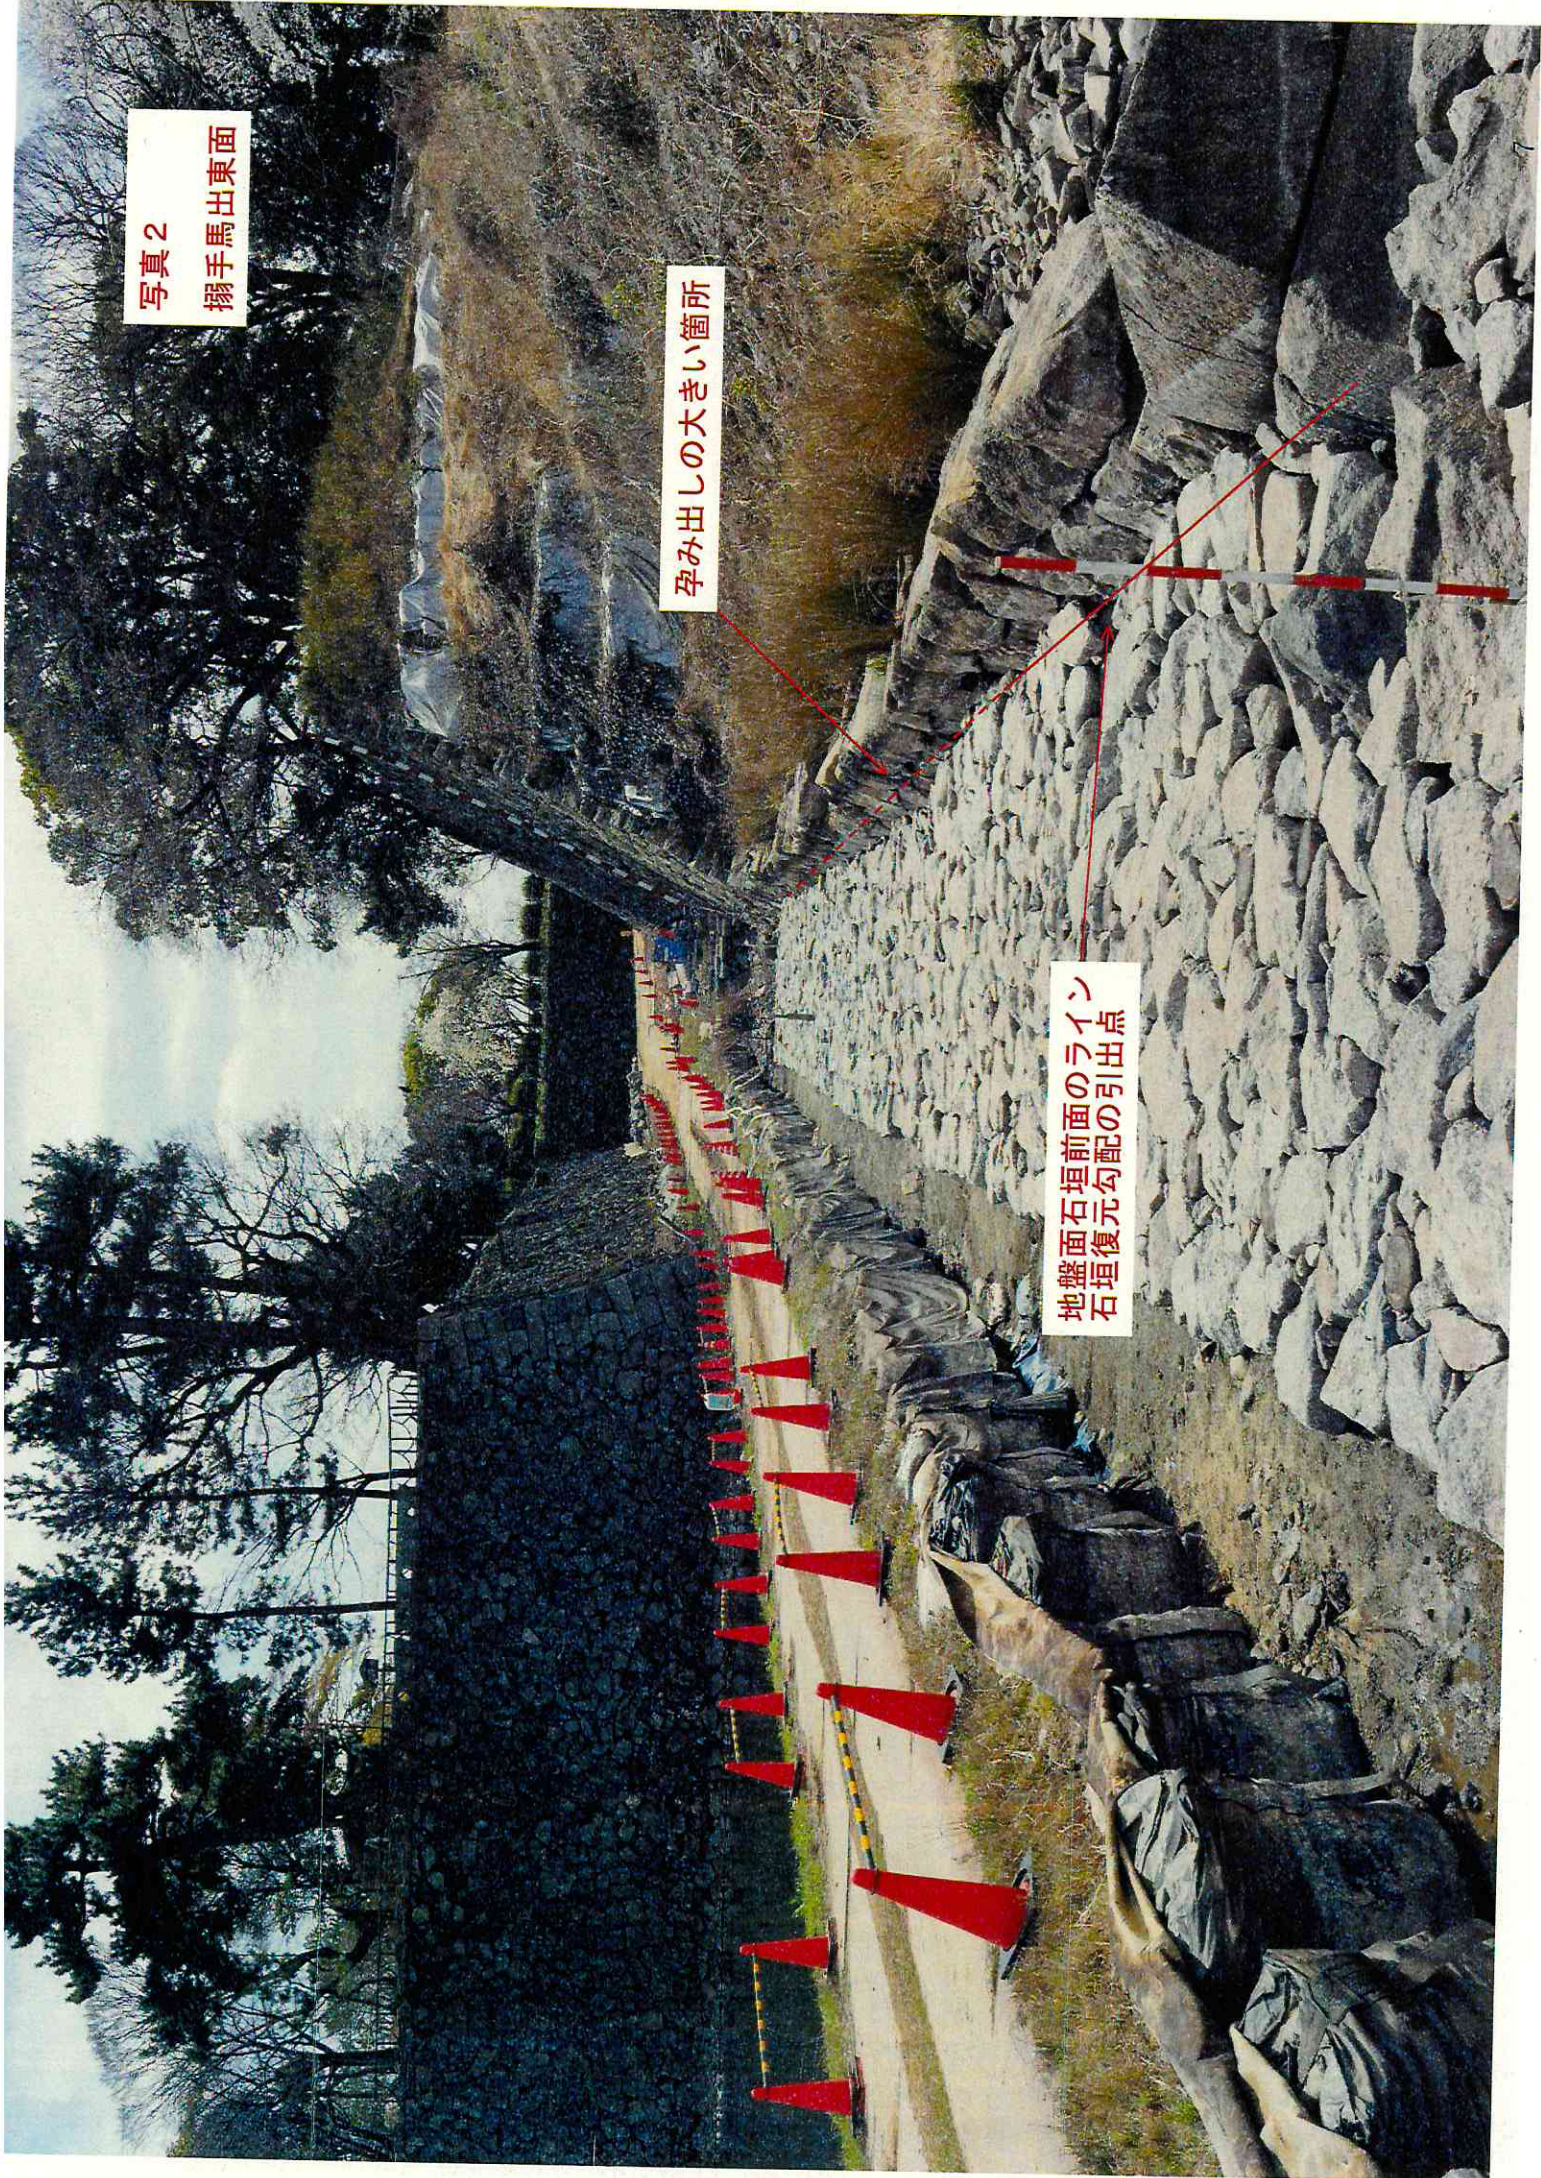
写真2

搦手馬出東面

孕み出しの大きい箇所

地盤面石垣前面のライン
石垣復元勾配の引出点

今年度の工事で 2 段取外した下の石垣については、多少前にせり出している状態にあるため、積直す築石は枠工で押えた現状の石垣前面から控えて積む必要があることから、積直しのための基準線の検討を行う。（写真 2）
