名古屋城天守閣木造復元 市民向け説明会

名古屋城天守閣の整備

名古屋城天守閣木造復元

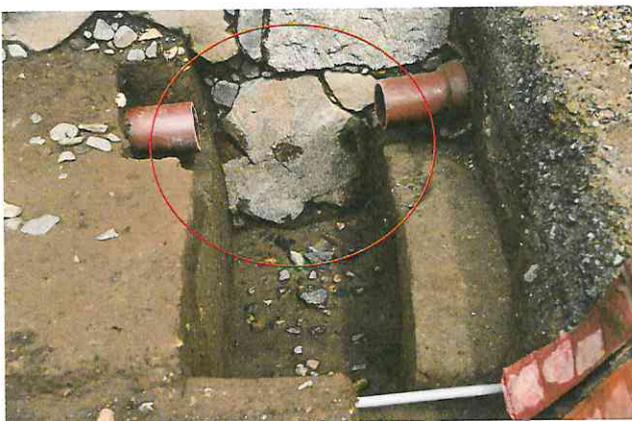
天守台周りの発掘調査について

小天守台の南側の面では、石垣際を掘り下げ、根石の状況を確認しました
根石を据えた状況も確認できました

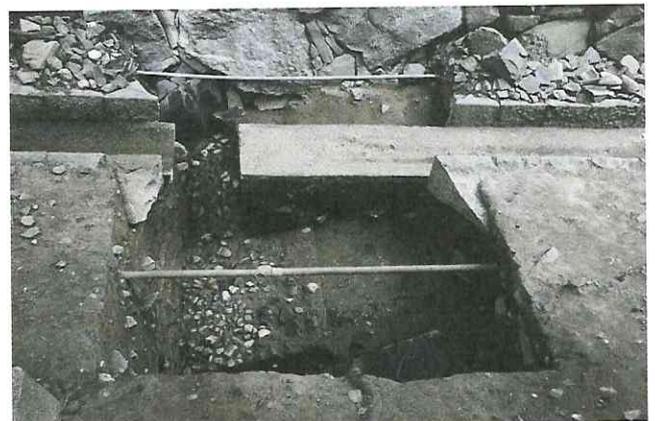
小天守台の西側では、江戸時代のある時期に、石垣の前面に小礫敷の遺構が築かれていたことがわかりました。この遺構が何であるかは、これから検討していきます
