石垣等詳細調査の具体的な手順・方法等

1 天守台石垣調査の概要

2 2018年度までに実施した調査

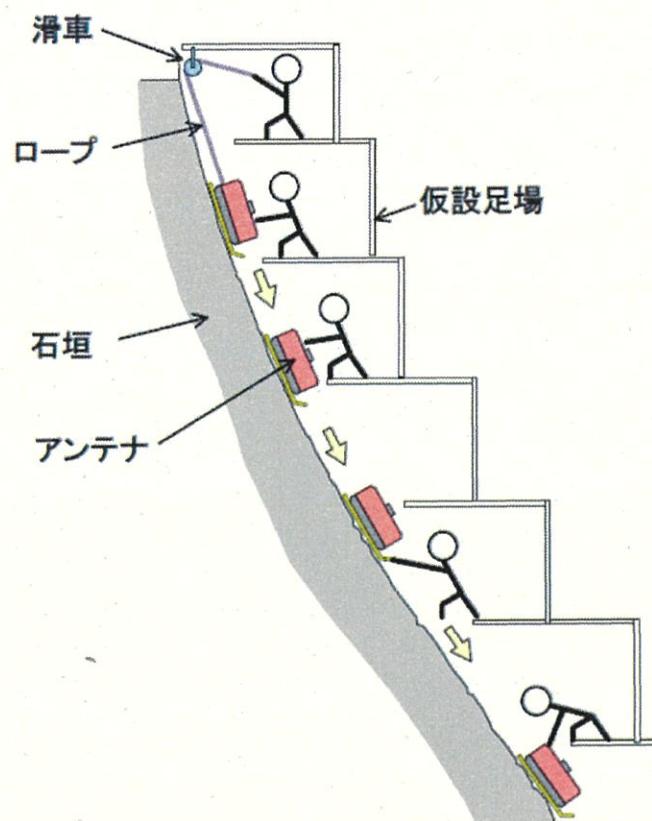
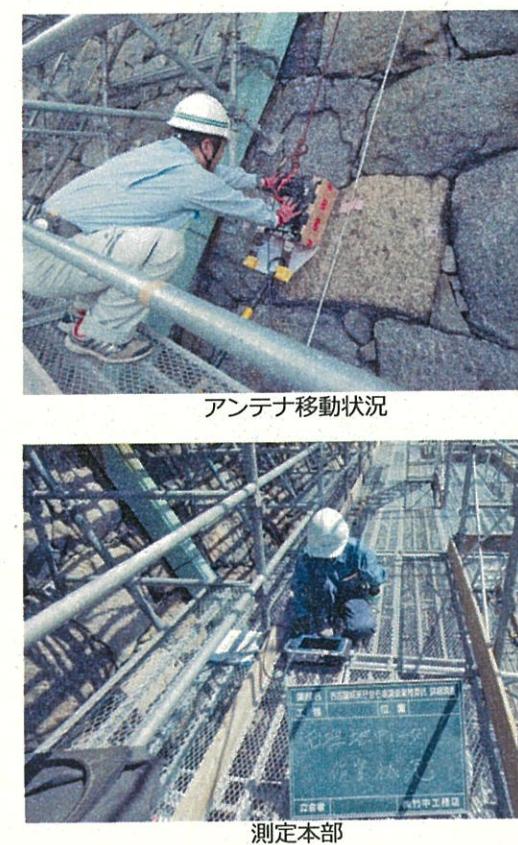
石垣の連続測定では、各石垣面に5m程度の間隔で測線を設定し、アンテナを石垣上端から下端に向けてゆっくりと移動させながら測定を行った。測定手順の概略を以下に示す。

- ① 測線の設定：巻尺とチョークを使用し、測線位置および1m毎の距離程を石垣面に示す
 - ② アンテナに落下防止用ロープを結び、石垣上端の測線始点に配置する
 - ③ 測定の開始：ロープを滑車に通し、アンテナをゆっくりと降ろす
 - ④ 仮設足場の各段に作業員を配置して、石垣の凹凸でアンテナが振動しないように支える
 - ⑤ 測定の終了：アンテナが石垣下端まで移動したら、測定を終了する
 - ⑥ データチェック・移動：測定データの品質を確認後、次の測線に移動する

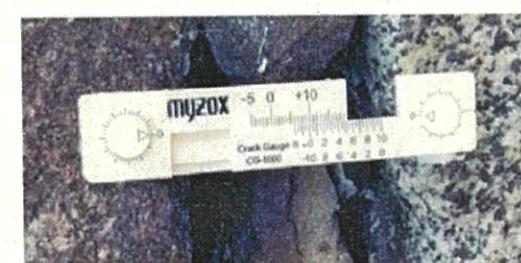
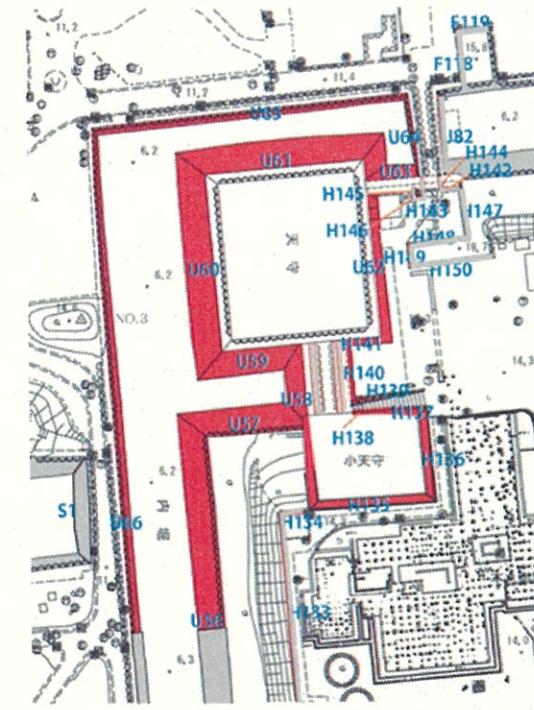
主要機器及び計測点

天守台周り石垣の維持管理及び石垣変位計測を行うため、石垣に計測用反射対標やゲージ等を設置し、御深井丸および本丸エリアに設けたモニタリング観測点（木杭、金属錨）よりの計測および目視によるゲージ観察を行う。

分類	メーカー	製品名称	性能
デジタルカメラ	Nikon	D810	有効画素数 36.3 メガピクセル 撮影距離 5mで解像度 1.2mm/pixel
計測用TS	TOPCON	GPT3005W	±(2mm+2ppm×Distance)
反射対標			50 mm角 アルミ板
変位ゲージ			主尺 1mm、副尺:0.05mm

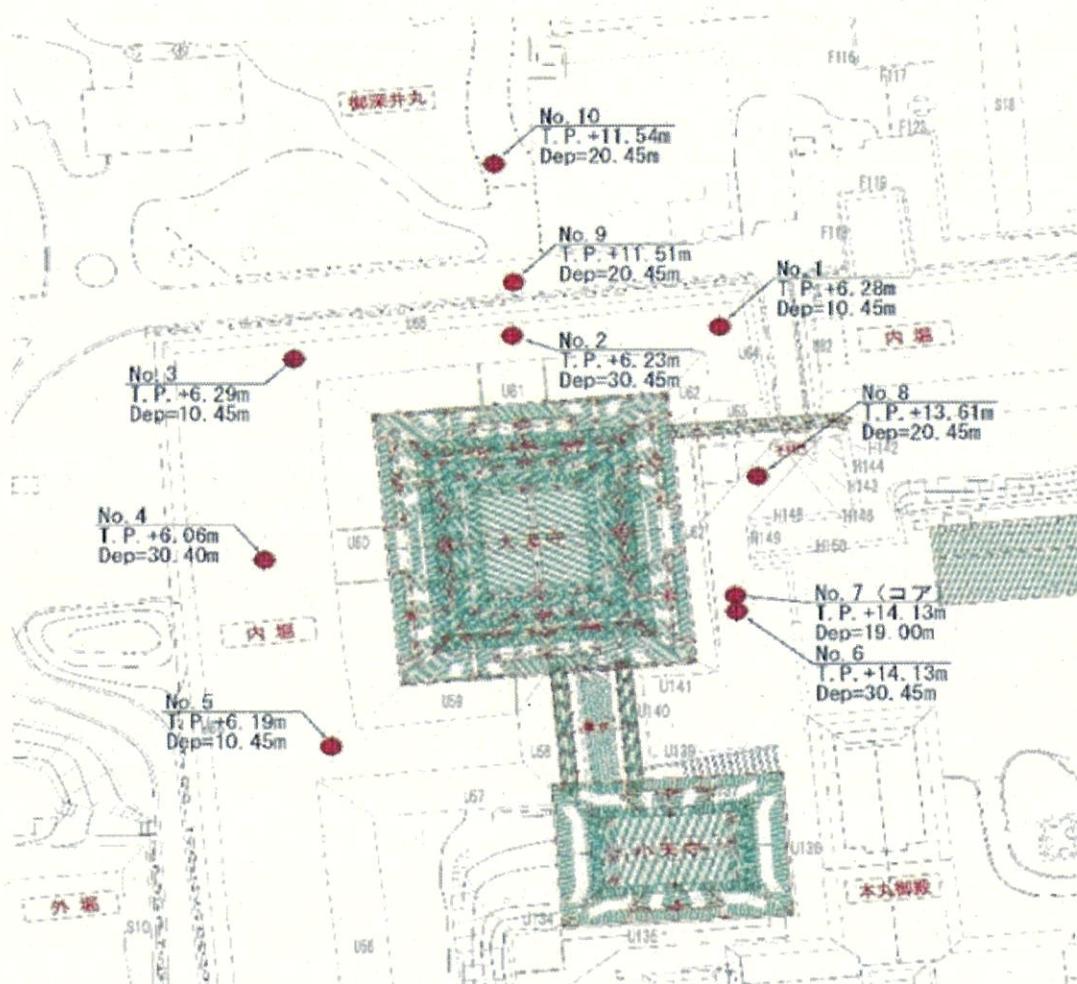
天守台を構成する石垣の健全性や現状把握のため、天守台及び周辺地層の把握を目的として、地盤調査（ボーリング調査）を実施する。

天守台北側の御深井丸は洪積地盤である熱田台地の境界付近であり、本丸周囲の地盤と異なり軟弱な地盤である沖積地盤の可能性があることから、天守台周囲の地盤の想定断面を検討する。

調査内堀内部、御深井丸、本丸側の計10地点で行う。

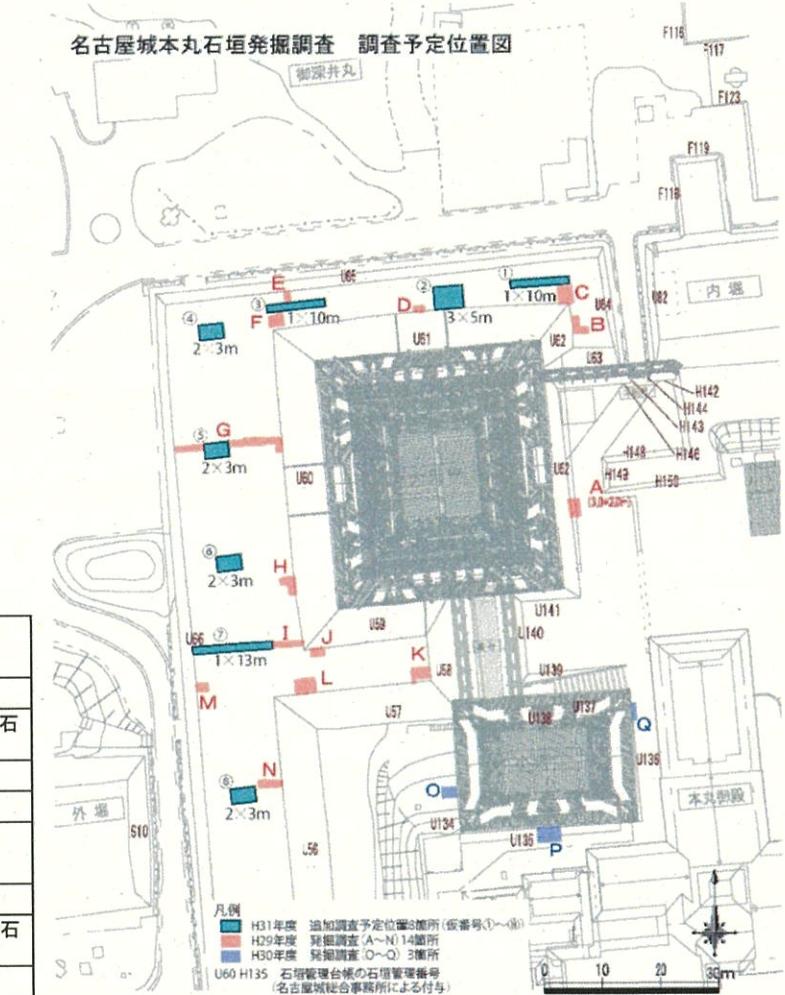
大天守台西側及び北側の内堀の8か所を発掘調査する。

調査の目的、予定している地点は、一覧表・位置図にします。

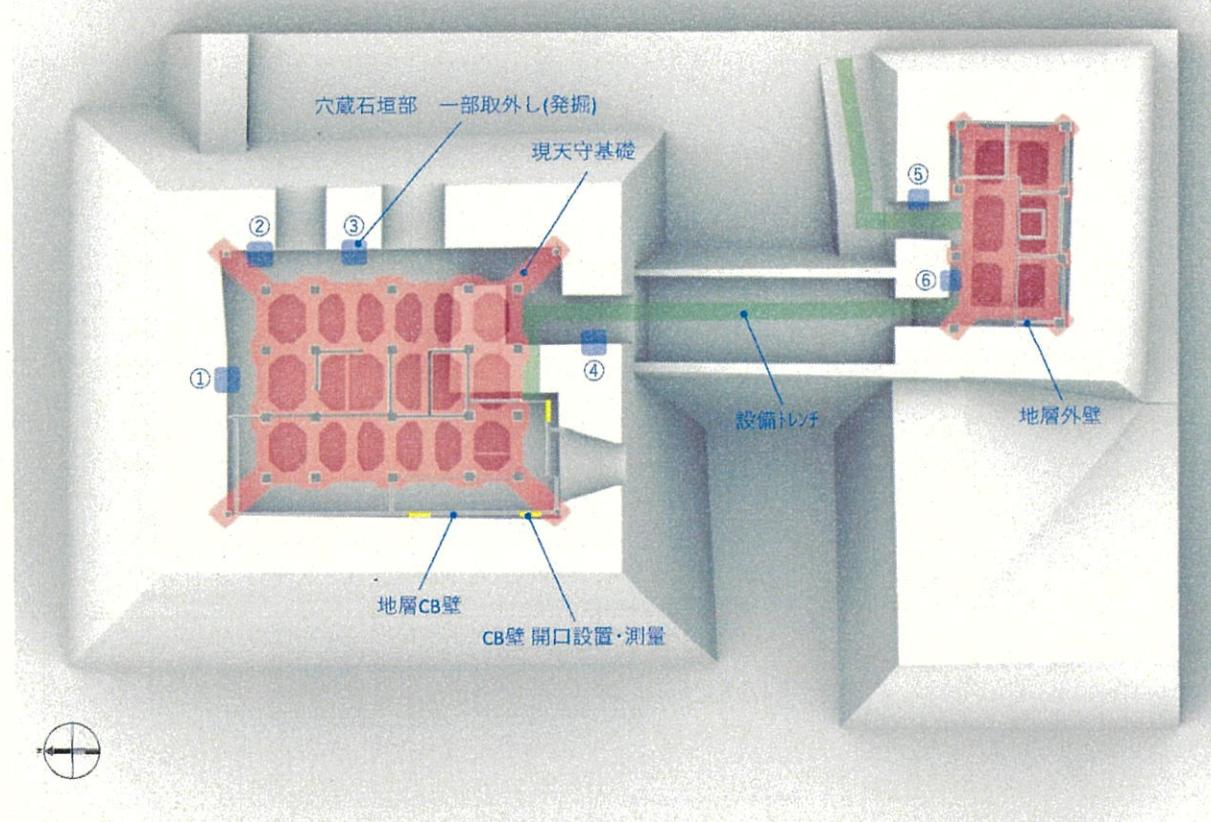
天守穴蔵部石垣調査(案)

穴蔵石垣の根石及び背面構造の残存状況を確認するため、6か所のトレンチ調査を計画している。

調査地点の現状での案は下図の通りである。

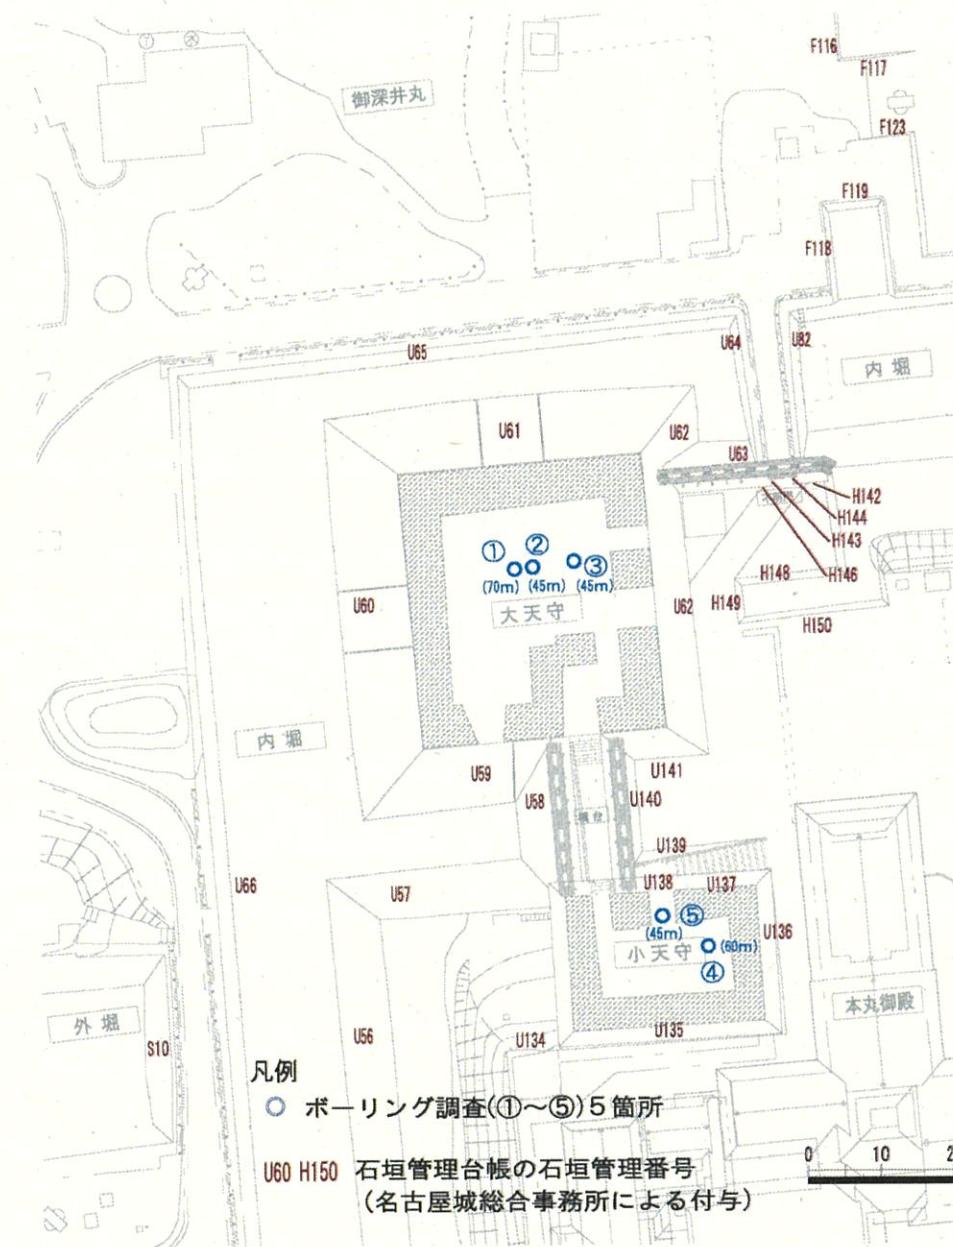
下図の通り

天守台内部でのボーリング調査を計画している。

現天守閣が耐震性能を満たしていないことから解体を計画しているが、解体後もケーソン基礎については残置する。解体後の天守台石垣の安定性の確認のため、大・小天守閣のケーソン基礎を含めた地盤性状を確認し、天守台特有の地震波を作成し工学的検証を行う必要がある。

天守閣地階屋内で行うボーリング調査であるため、やぐら設置スペース確保のために設置箇所上部の床及び階段の一部を撤去する。ボーリング調査に伴う仮設物は、調査完了後には撤去し、原状復旧を行う。
