## 名古屋城天守閣整備事業

特別史跡名古屋城跡全体整備検討会議  
[ 第17回 天守閣部会 ]

資料-2：壁板・床板について

資料-3：小天守地階・大天守地階の床, 橋台路面の仕上げについて

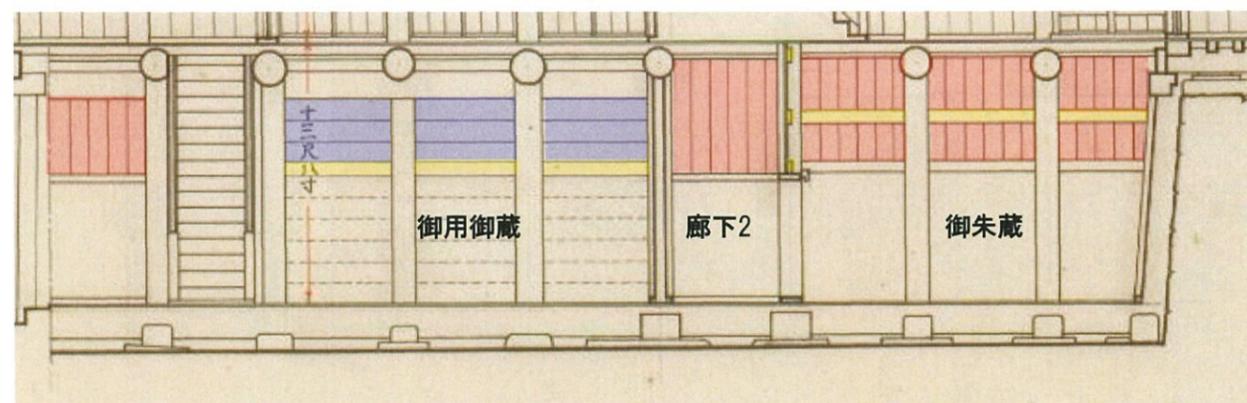
大・小天守地階の小壁には片羽目板壁の箇所がある。「昭和実測図 名古屋城縦断面図」より御朱蔵の内法壁は貫に縦羽目板を直接打つ片羽目板壁となっており、大天守地階の全ての壁に横板厚が使われているわけではないことが分かる。小天守地階の内法壁は、ガラス乾板写真及び実測図より貫に縦羽目板を直接打つ片羽目板壁のみが確認できる。

「昭和実測図 名古屋城縦断面図」を加工

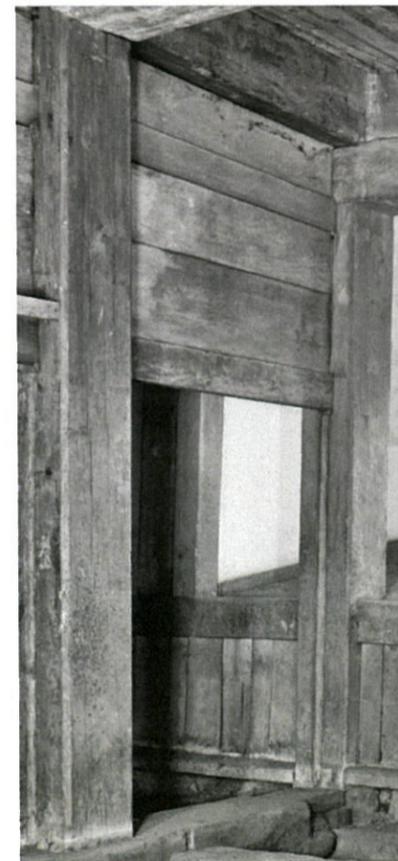
内法貫と飛貫の間に横厚板が2枚見える。  
「ガラス乾板写真 天守閣地階内南側窓(焼失)」を加工

大天守地階の内部内法壁には厚さ約2寸の横厚板が使われていた。また、横厚板の片側に厚さ六分程度の縦羽目板を打っていた箇所も確認できる。実測図・古写真に柱に壁の横板を嵌めた小穴が彫られており、落とし込んで納めていたことがわかる。

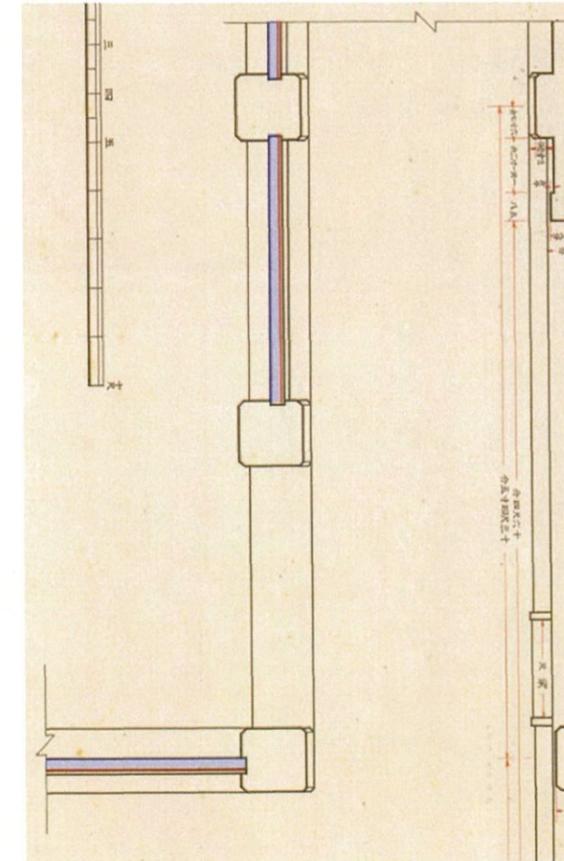
横厚板に薄板が張られている。  
左:「昭和実測図 名古屋城天守地階東側出窓平面及断面詳細図」  
右:「昭和実測図 名古屋城天守地階及初層東側矩計詳細図」を加工

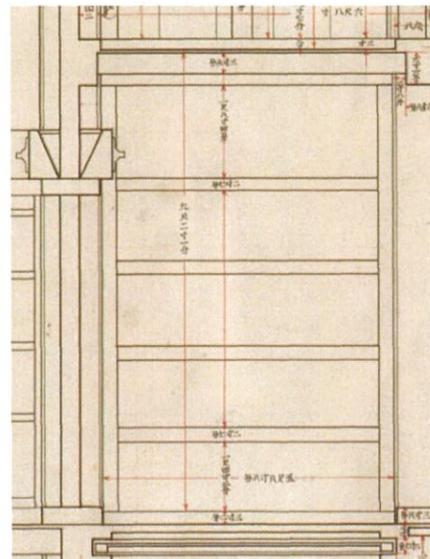
片羽目板壁の姿絵  
「昭和実測図 名古屋城天守初層及二層御成階段断面詳細図」を加工

昭和実測図から詳細な仕様が確認できる。大天守・小天守ともに、縦胴縁が勝ち、内法間に横胴縁を3本打つのを基本とし、羽目板を無目敷鴨居に彫り込んで納めている。名古屋城隅櫓でも同様の片羽目板壁がある。実測図、写真から小天守の片羽目内部間仕切壁には目板があることが確認できる。

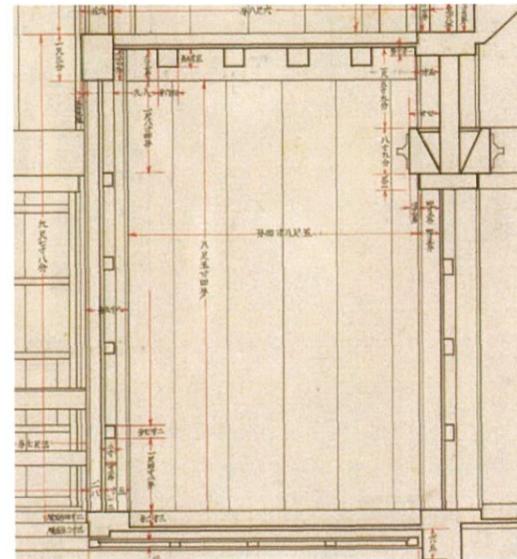
片羽目板壁の断面  
「昭和実測図 名古屋城天守二層表階段断面詳細図」を加工

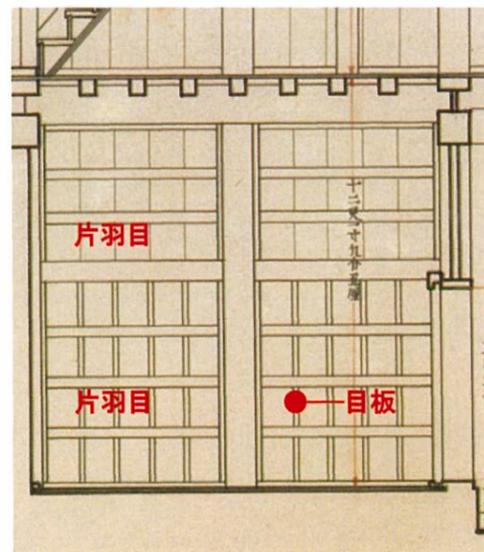
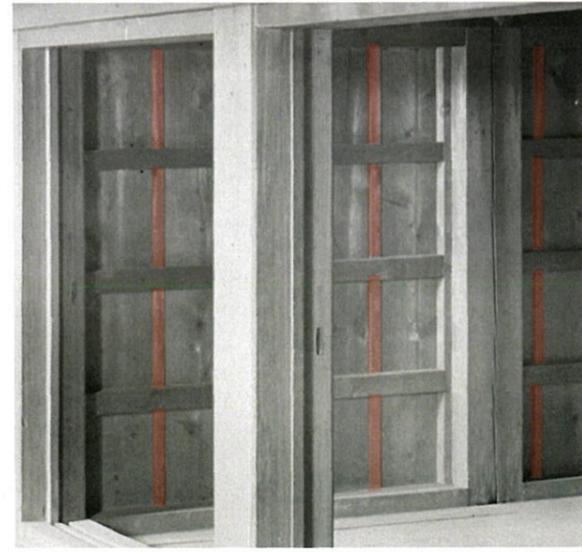
小天守の内法長押より下には目板がある。

左:「昭和実測図 名古屋城小天守横断面図」、右:「ガラス乾板写真 小天守閣内一階(焼失)南入側」を加工

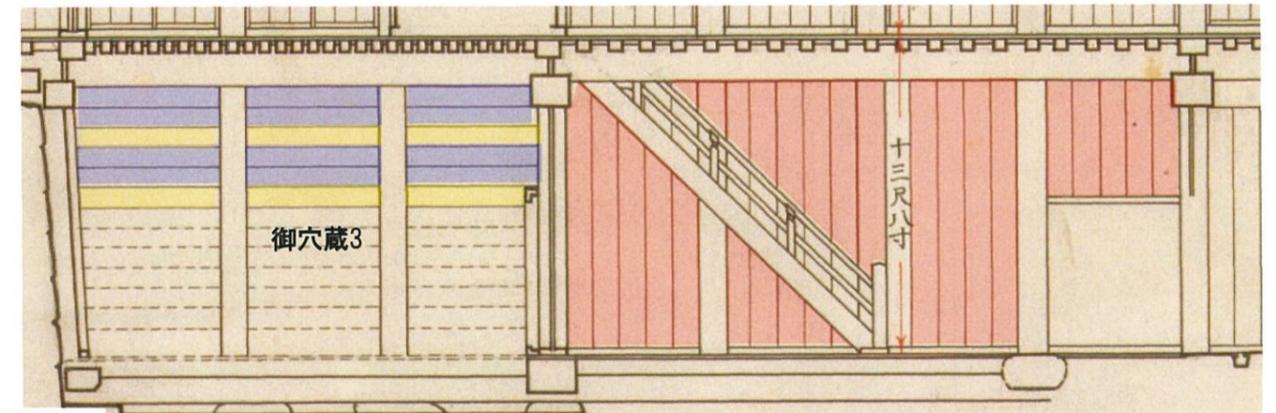
「昭和実測図 名古屋城横断面図」を加工

内法壁と同様、大天守地階には横厚板が使われていた。また、昭和実測図「名古屋城縦断面図」と「名古屋城横断面図」の間仕切り壁部で、点線で表現されている箇所は、横厚板壁を示していると思われる。地階の横板壁は柱に小穴を彫り込んで落とし込むので、横厚板が失われても柱に痕跡が残り、もともとの壁の位置が推測できる。同じように、実測時に失われていた大天守地階の床板も点線で表現されている。なお、横厚板の上に羽目板を縦張っていた箇所があることから、古写真・実測図で縦羽目板張りの箇所もその下地が何であるかはわからない。

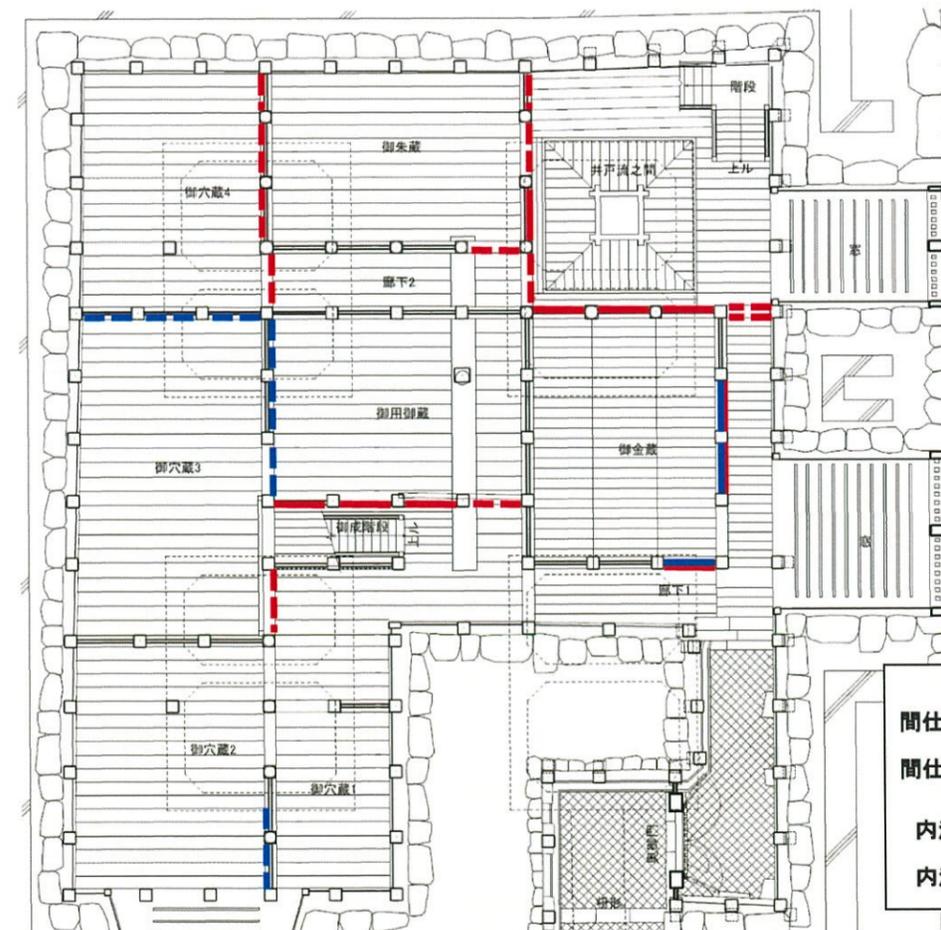
大天守地階平面図 史料より確認できる壁仕様

間仕切・内法壁 厚板横張  
間仕切・内法壁 羽目板縦張  
内法壁 厚板横張  
内法壁 羽目板縦張

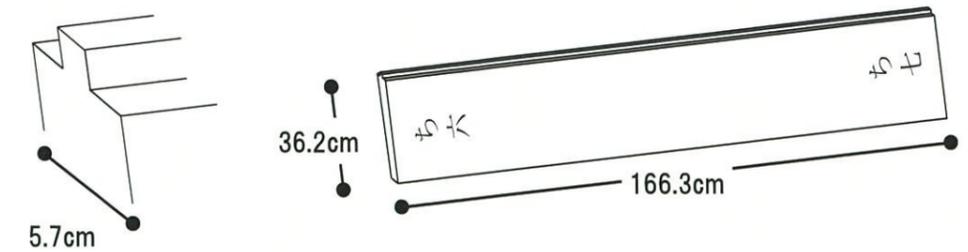
徳川林政史研究所所蔵の旧御蔵羽目板の実測図

## ・ 旧御蔵羽目板(高36.2×幅166.3×厚5.7cm)の現物確認による分析

材種は檜。右端(ち七)は真持、左端(ち六)は真去。材の約半分が芯持であるため、それに起因する割れが

背面に見られる。腐朽などの目立った傷みは無い。釘穴などの痕跡は無い。

墨書により「御蔵」の間仕切りの嵌板であると分かる。墨書のある木表面は蛤刃鉾仕上げとし、反対側は挽肌

とする。上の傍(そば)は本実(ほんざね)とし、下の傍は突付とする。墨書の記述をふまえると、「御蔵」の内法下に

は七枚の横板が嵌められており、各板の上下傍は本実継ぎで、一番下の板だった本資料は下端を突付としている

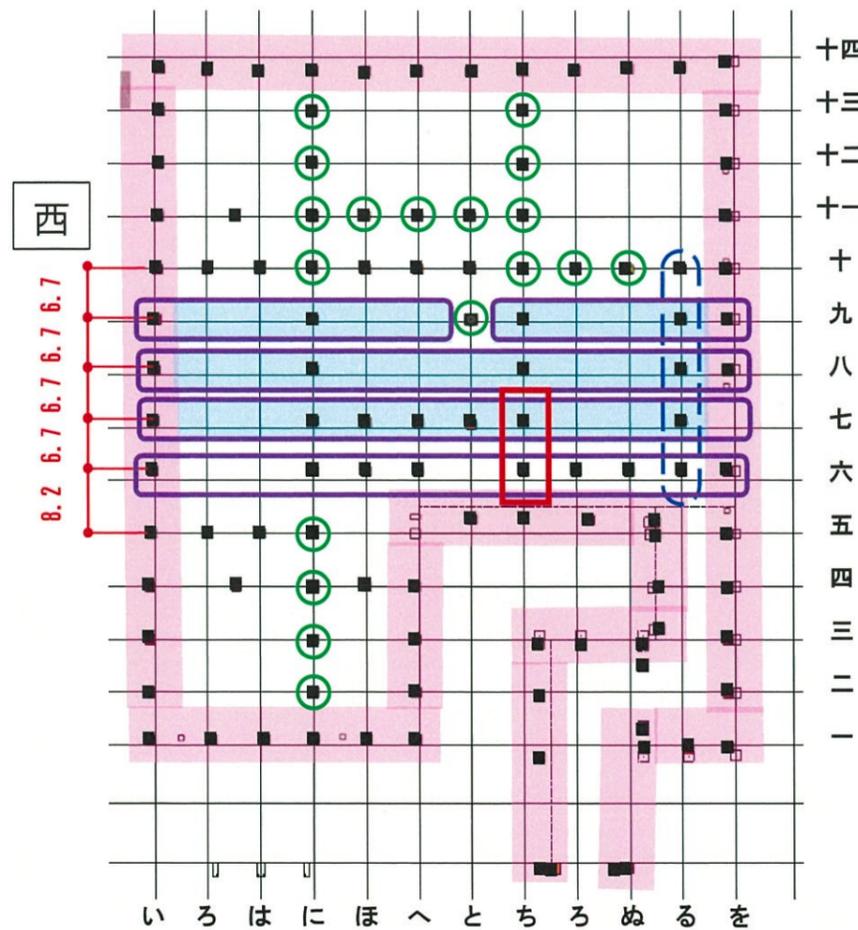
名古屋城大天守地階当初番付推定図(西南隅櫓番付に依る)

7.0尺の通りにのらない柱

昭和実測図	復元案
	石垣の形状に合わせて通り芯からズれている柱	ズれた位置で設定する
	石垣の影響で内部の柱間がズれている柱	6.7尺、又は8.2尺柱間で整理する(大黒柱は例外)

: 旧材の推定箇所

番付の付け方は西南隅櫓と共通として、仮に、大天守地階の西南隅を起点とし、梁行方向（間口）を先番として柱通りに番付を振ると下図のようになる。この場合、伝名古屋城旧材は図示した位置の羽目板となる。

当該位置は桁行の柱間真々が6尺7寸とされており、他の所よりも真々が短くなっている。柱間内々は5尺4寸程となる。一方の伝名古屋城旧材は長さ5尺4寸8分程で、ギリギリではあるが一応羽目板として入れる事が出来る。これに対し、柱間7尺の所では柱間内々は5尺7寸程となり、旧材では長さが足りず羽目板としては使えない。この点でも、旧材が納まる場所として下記の位置は蓋然性が高いと思われる。

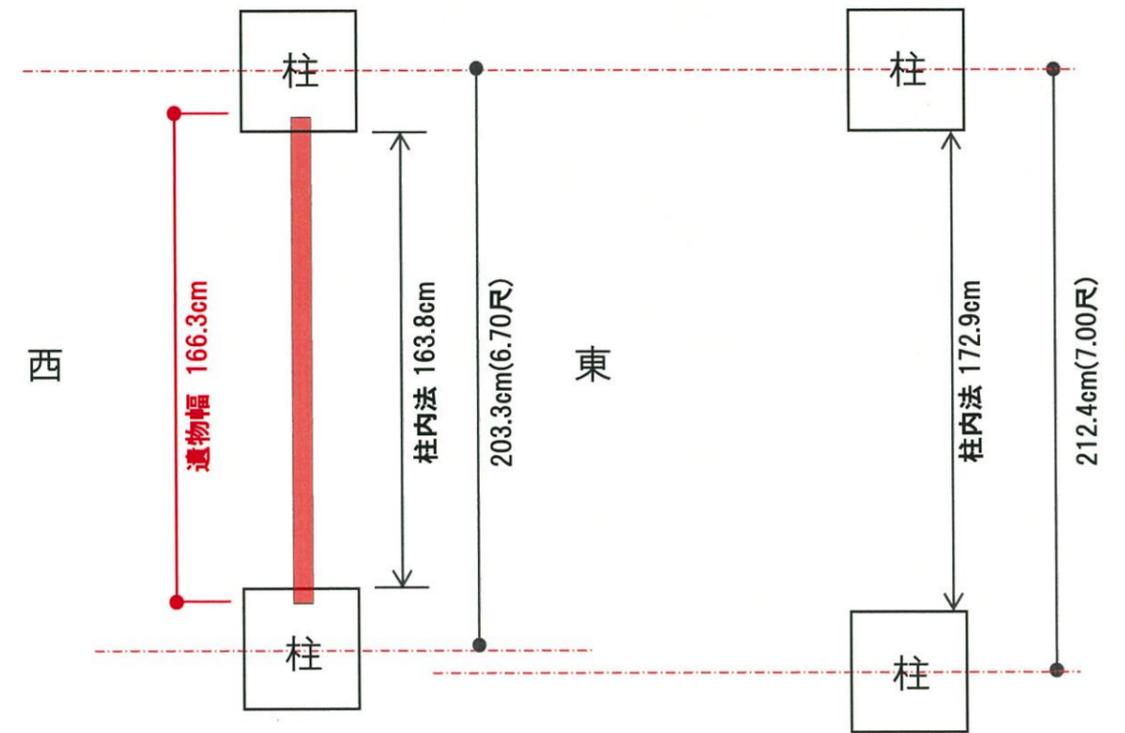
遺物推定箇所と標準柱内法寸法の比較

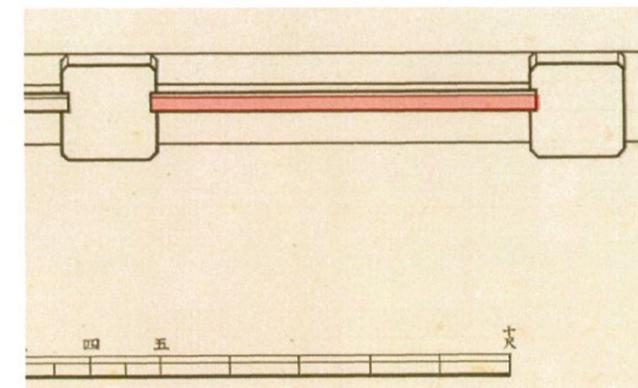
横厚板と柱の納まり  
昭和実測図  
「名古屋城天守地階東側出窓平面及断面詳細図」を加工

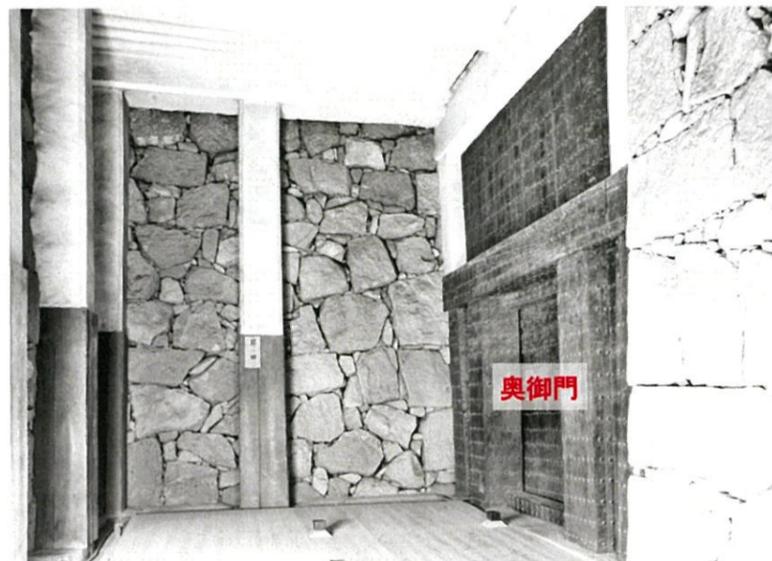
奥御門を通った後の外周壁はすべて縦板張り。  
「ガラス乾板写真 天守閣地階入口(焼失)内側」を加工

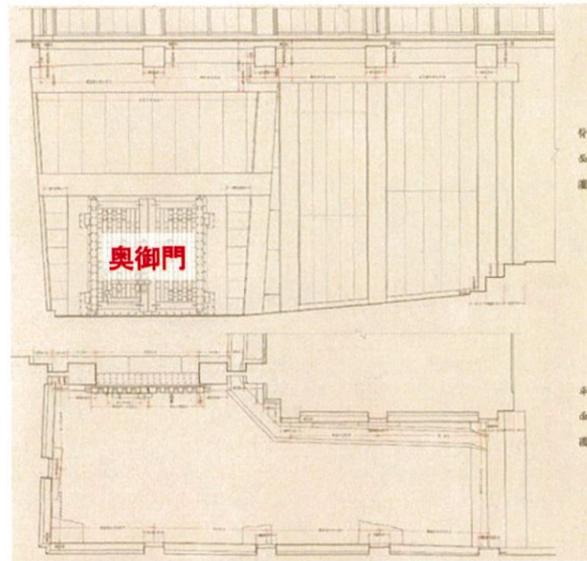
「昭和実測図 名古屋城天守地階奥御門正面及断面詳細図(正面図・断面図)」を加工

実測図でも「地階奥御門平面及背面詳細図」に枡形部分の柱の傾きが表現されている。枡形以外の地階内壁については、「地階及初層東側矩形詳細図」が外周の柱の傾きを足元から柱頂で2寸7分としている。

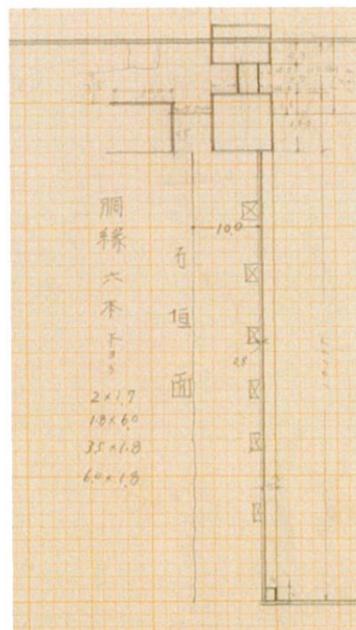
野帳04-05-11「地層横断面」を加工

野帳04-05-11「地層横断面」には地階南側の石垣断面が描かれているが、石垣面と地階外周の壁との間に1尺のクリアランスがあった事が分る。また石垣の上に土台が描かれている。この石垣上の土台は「小天守初層床伏図」に描かれており、これによっても地階南側・東側では柱位置より1尺ほど内側に石垣があった事がうかがえる。

この様に、地階外周のうち南側・東側では柱と石垣との間に隙間があったため、外周柱の納まりは石垣に拘束される事が無かったと考えられる。そのため柱は垂直に立てる事が出来、柱位置も若干の調整が可能だった。またそれ以外の内部柱も位置を拘束する条件は無い。地階外周の板壁の納まりは野帳04-05-11「地層横断面」により分る。6寸×1寸8分の腰貫1段・内法貫1段を通し、更に胴縁を通して縦板を釘打ちする。野帳では貫2段と胴縁4段を描いているが、縦板の下端にも胴縁が必要だと思われるので、実際には胴縁は5段入っていたものと思われる。

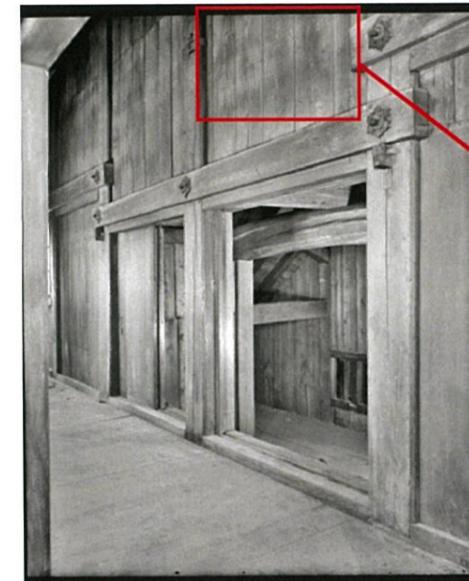
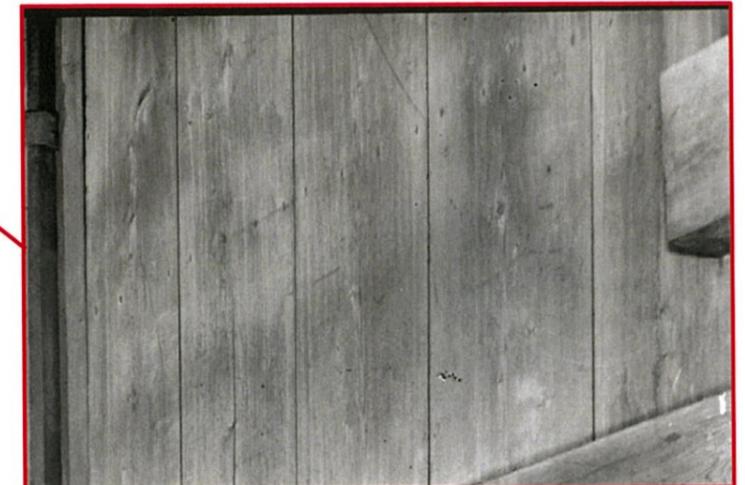
外周内法壁には釘跡が見える。  
「ガラス乾板写真 天守閣四階内西側千鳥破風室内入口(焼失)」を加工

大天守、小天守の外周内部側の壁はすべて縦羽目板壁である。板は基本的には下地に釘止めであるが、外周腰壁など釘跡が確認できない箇所は、合釘で納めていたと思われる。

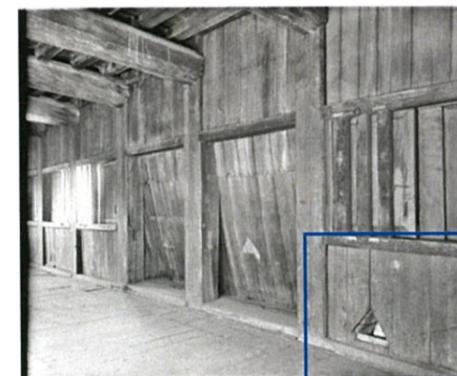
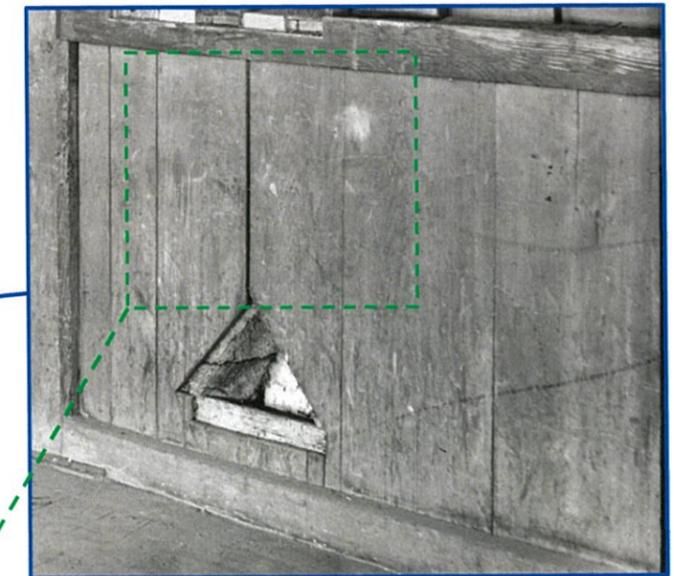
外周腰壁には釘跡が見えない。

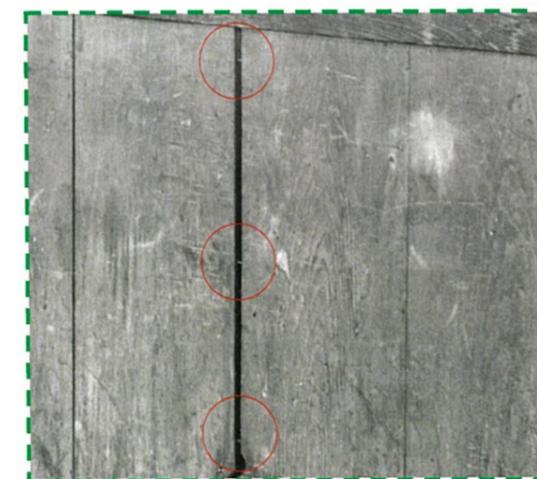
〇部に合釘が見える。  
「ガラス乾板写真 天守閣一階内橋台上南側の石落及び鉄砲(焼失)」を加工

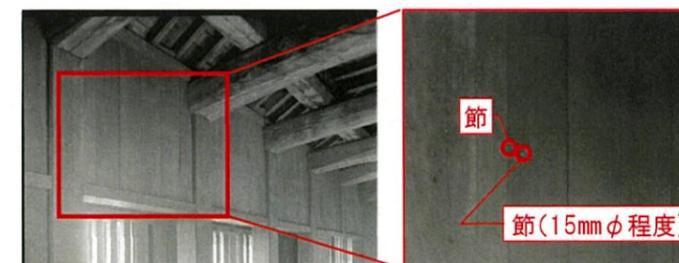
「天守閣二階内西入側（焼失）」を加工

〈大天守〉	5階	品	等：無節・上小節程度	※室内で節を確認
		木	目：不明	※写真では判断できない。
	4階	品	等：小節以上	※階段廻り、破風室廻りの武者走りで確認
		木	目：板目	※階段廻り、破風室廻りの武者走りで確認
	3階	品	等：不明	※写真で判断できない。
		木	目：不明	※写真で判断できない。
2階	品	等：小節以上	※15mmφ程度の節（2つ）を確認	
	木	目：不明	※写真で判断できない。	
	1階	品	等：一等以上	※入側の垂壁で小節を超える径の節を確認
	木	目：板目	※一階石落とし部脇の腰壁で確認	
地階	品	等：一等以上	※品位のバラツキがある	
	木	目：不明	※品位のバラツキがある	
〈小天守〉	地階	品	等：一等以上（小節に近い）	※節径30mm以上（一箇所）を確認
	木	目：不明	※写真で判断できない。	
	1階	品	等：一等以上	※抜け節を確認
	木	目：不明	※写真で判断できない。	
地階	品	等：一等以上	※抜け節を確認	
	木	目：不明	※写真で判断できない。

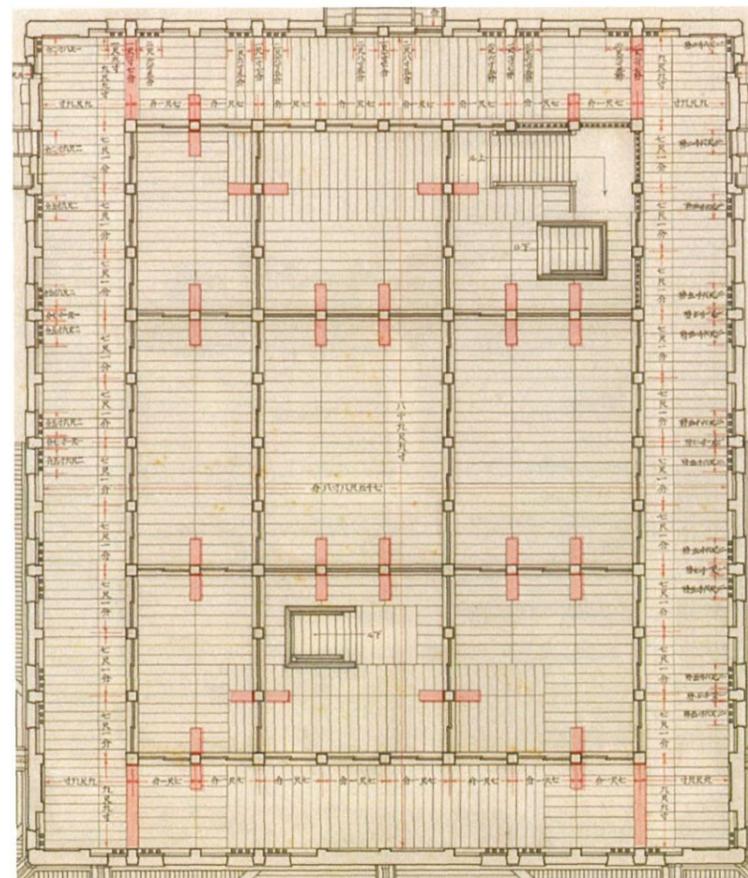
赤塗部:柱踏が床上端に現れている箇所。  
「昭和実測図 名古屋城天守三層平面図」を加工

大天守の柱を受ける「柱踏」の多くは上端を床板上端と面一としており、敷居が無ければ上端を視認できる。二階入側の床は一階繫梁上に根太を乗せ、その上に張られている。この二階入側の床板のうち、隅の部分では根太および床板は留めとなる。これは、大天守の中でここが唯一、隅行の梁材に根太を乗せる部分であるためである

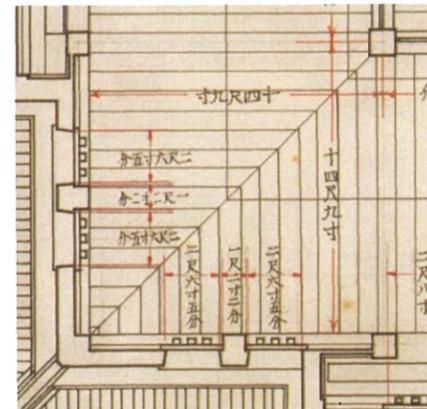
上:「昭和実測図 名古屋城天守二層平面図」  
下:「昭和実測図 名古屋天守初層見上図」  
を加工

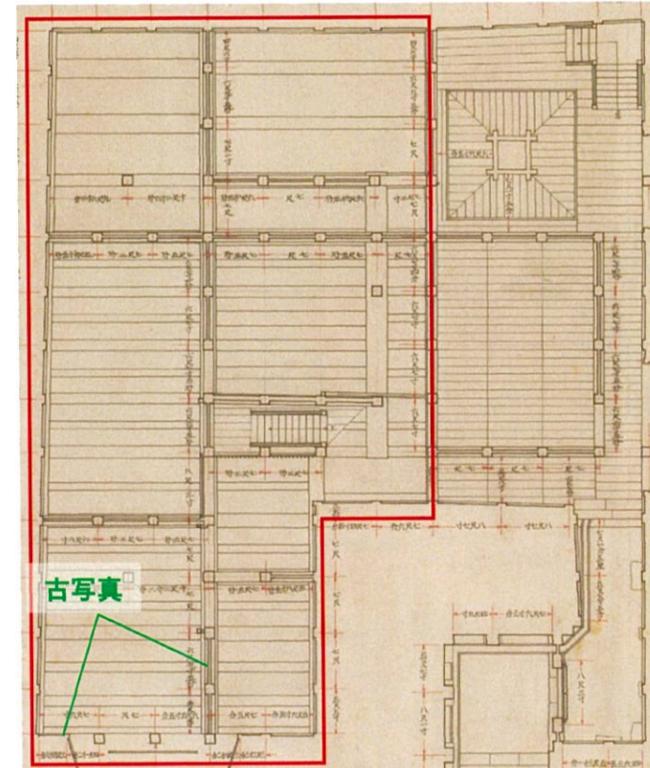
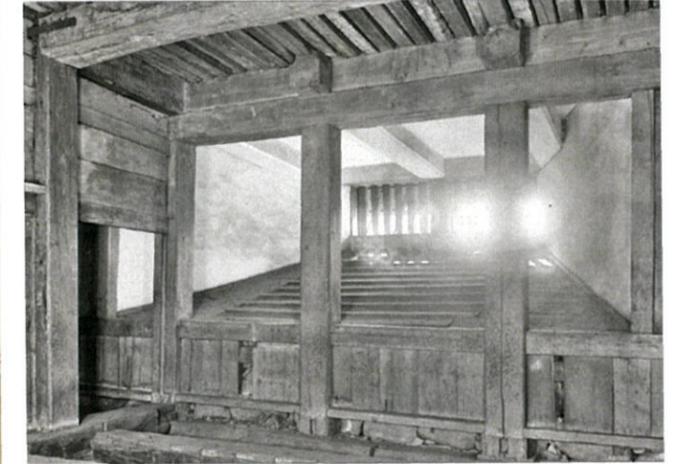
昭和実測時には地階西側の床板は失われ、土台が露出していた。  
左:「昭和実測図 名古屋城天守地階平面図」を加工  
右:「ガラス乾板写真 天守閣地階内南側窓(焼失)」を加工

昭和実測図の地階平面には西半分の部屋には床板が描かれおらず、地階南側の窓を写したガラス乾板写真を見ると、実際に根太や大引が露出しており、恐らく図面通りに床板がはがされていたものと思われる。

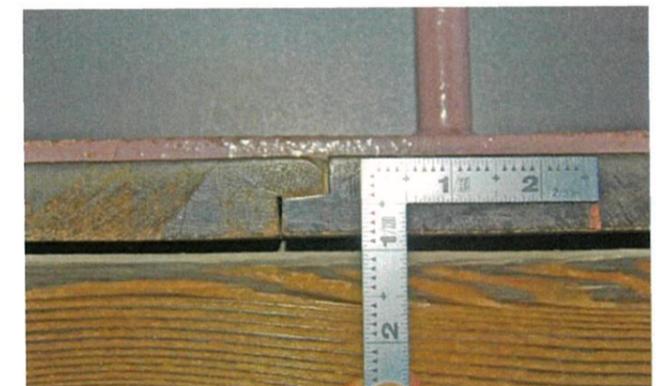
床板の厚さは8分で、傍は相欠としている現存類例。  
姫路城大天守三階床板(竹中工務店撮影)

床板の厚さを8分とし、板傍を相欠として脳天釘打ちする例としては、姫路城大天守がある。

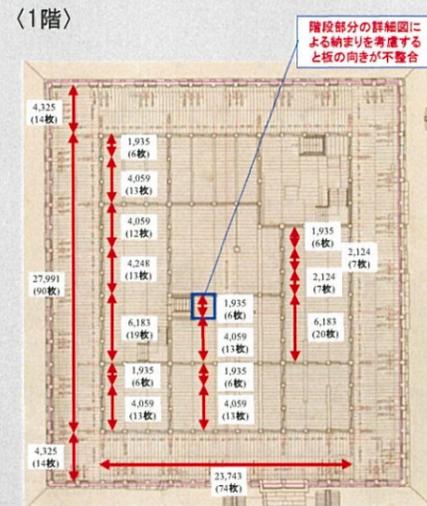
「名古屋城天守初層平面図」を加工

箇所	史料名	記述	床板厚さ	復元寸法
地階	昭和実測図	一五(床板厚さの書入れ寸法)	1寸5分	1寸5分
	名古屋城御天守各層間取之図	敷板厚サ寸五分	1寸5分	
1階	昭和実測図	床板厚8分板巾一尺五分内外	8分	8分
1階	名古屋城御天守各層間取之図	板厚サ寸	1寸	
2階	昭和実測図	八分(床板厚さの書入れ寸法)	8分	8分
2階	昭和実測図	一寸[千鳥破風室内床板]	1寸	
3階	昭和実測図	八分(床板厚さの書入れ寸法)	8分	8分
3~4階	昭和実測図	八分[3~4階表階段踊り場]	8分	
4~5階	昭和実測図	八分[4~5階表階段踊り場]	8分	8分
4階	昭和実測図	八分(床板厚さの書入れ寸法)	8分	
5階	記述なし	記述なし	記述なし	8分

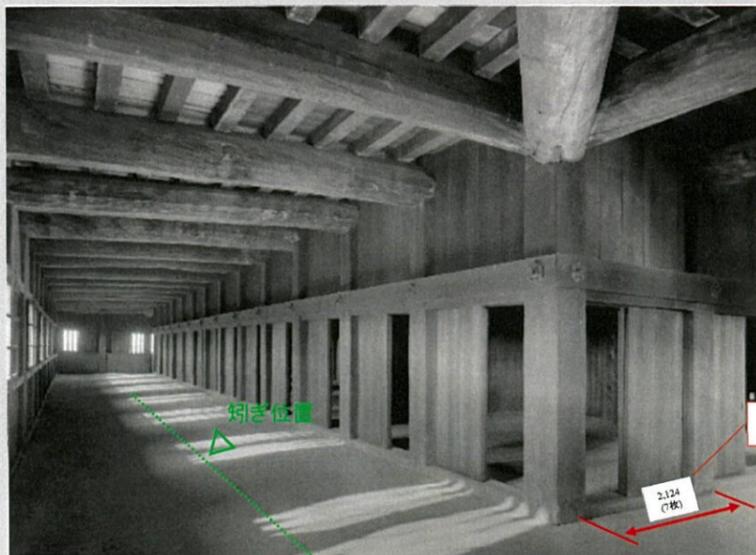
「天守閣一階内西入側(焼失)」を加工

【大天守】 ※ガラス乾板写真による板割り

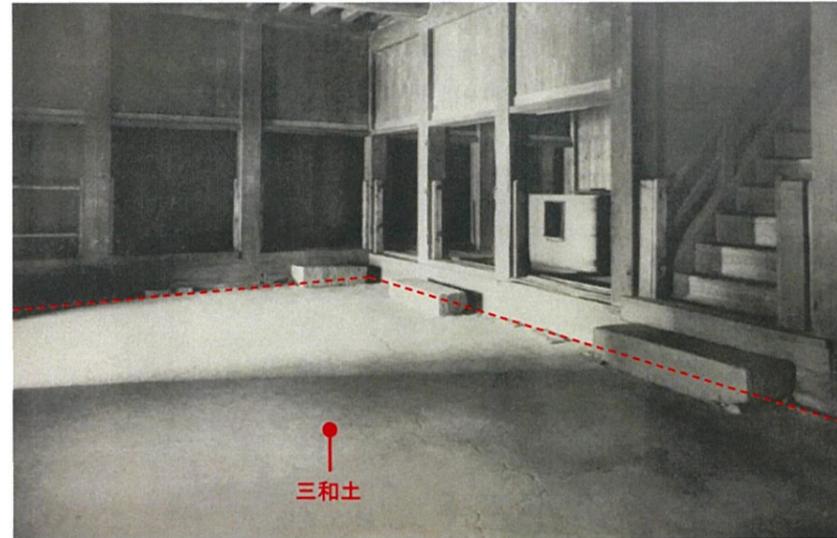
写真1 小天守地階の土間

「二六名古屋城小天守地階内部」

名古屋離宮西北櫓小天守平面図において小天守の内部土間に「叩キ」の表記がある部分と、昭和実測図において内部土間と口御門外部床で目地が表現されていない部分（図1）について、ガラス乾板写真にて三和土仕上げが確認できる（写真1、写真2）。大天守では、昭和実測図において口御門から奥御門周辺に床の目地が表現されていないが、金城温古録においてその部分に磚（せん）と鉛磚の表記がある（別項目で述べる）ので、仕上げとしての三和土はないと判断できる。これにより、三和土仕上げを復元する範囲は、小天守の地階の土間と口御門外部の一部とする（図2）。なお、土間に接する床下部分は、ある程度の範囲（30～60cm）を三和土とする。

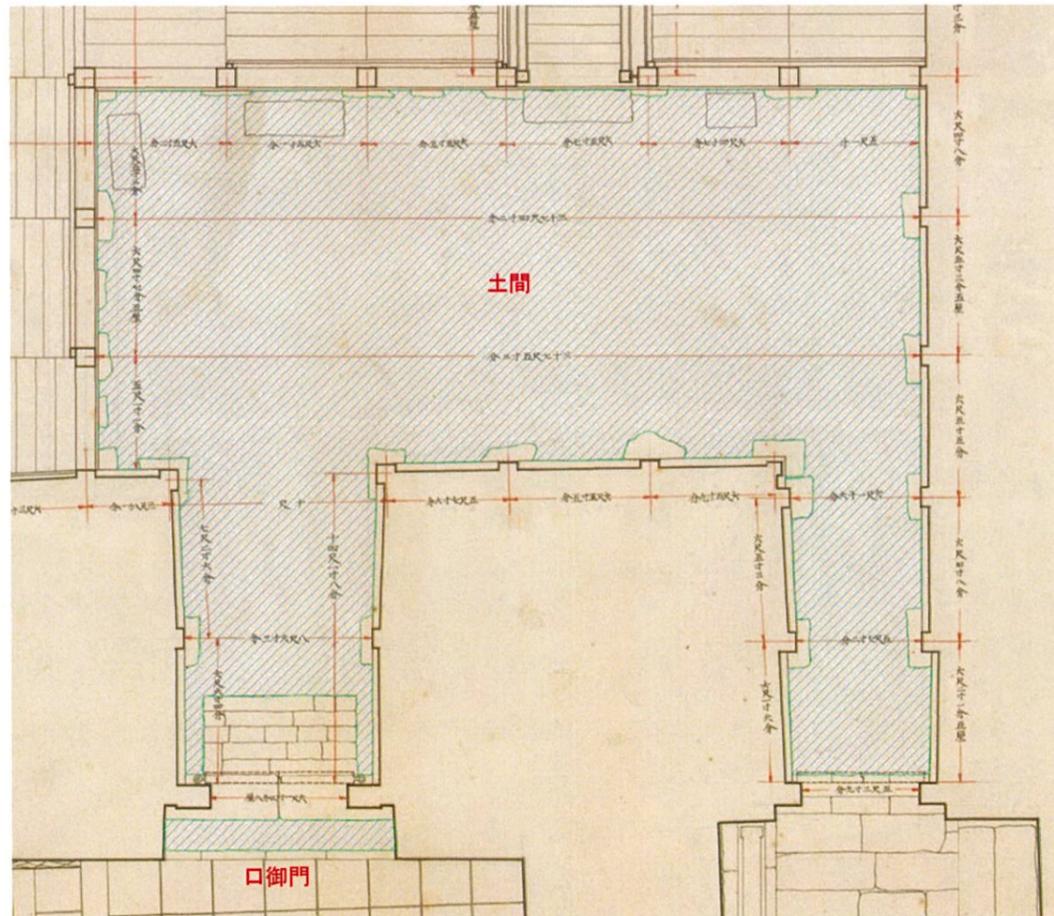
図2 小天守地階平面図

小天守において、左図の青色のハッチング部分を三和土の範囲とする。

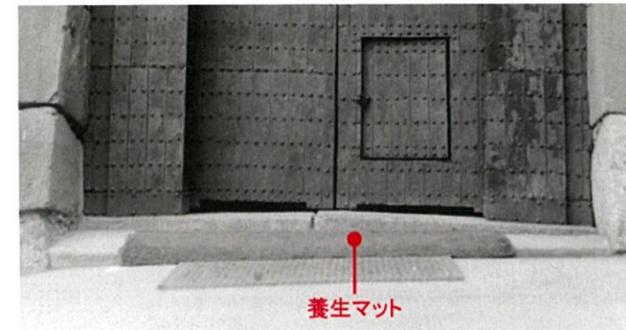
写真3 小天守口御門前 三和土部分の養生の様子

本丸御殿では、三和土は軒下にあるが主動線上には存在しない。小天守の入口と土間は、参観者が必ず通る動線であるので、歩行による摩耗、傘などによる突き、雨水持ち込みによる軟弱化が考えられ、歩行部分にマットを敷く、板、すのこを敷く、傘・雨具をビニル袋に入れる等、三和土仕上げの保護のための運用上の対応が必要となる。（事例：写真3参照）

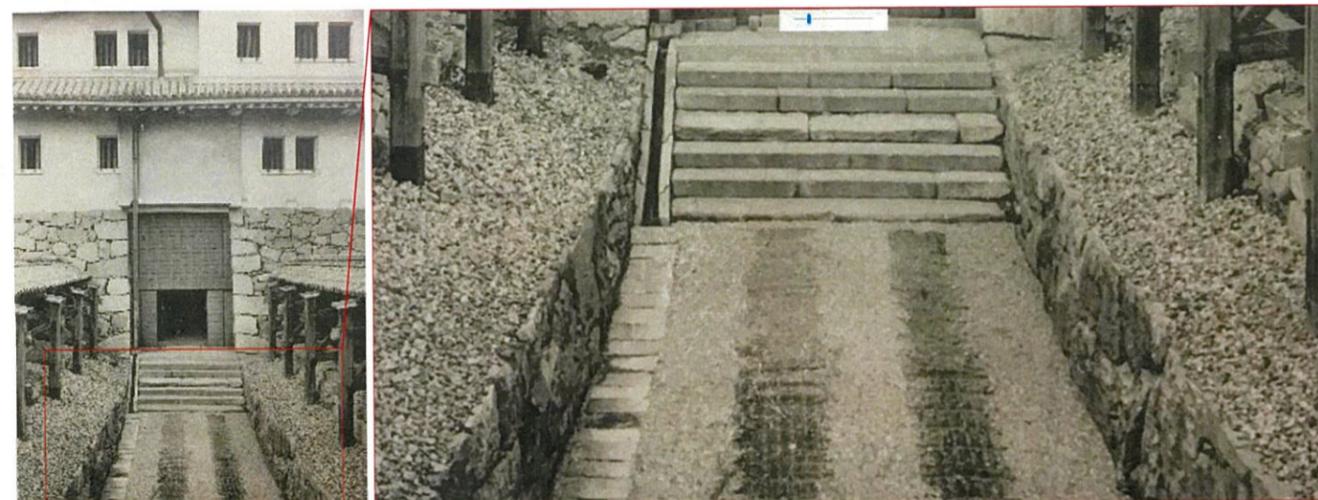
「十六名古屋城天守地階表入口」(『國寶建造物第一期第一輯』)

『國寶建造物第一期第一輯 名古屋城天守及小天守』（國寶建造物刊行会 昭和8年7月）の「一六 名古屋城天守地階表入口」という写真には同じサイズの矩形のものを敷き並べた上に砂利敷きとし、その砂利敷が、轍状に除けられて敷き並べられた矩形のものが現れているように様子がわかるが、具体的な仕様はわからない。

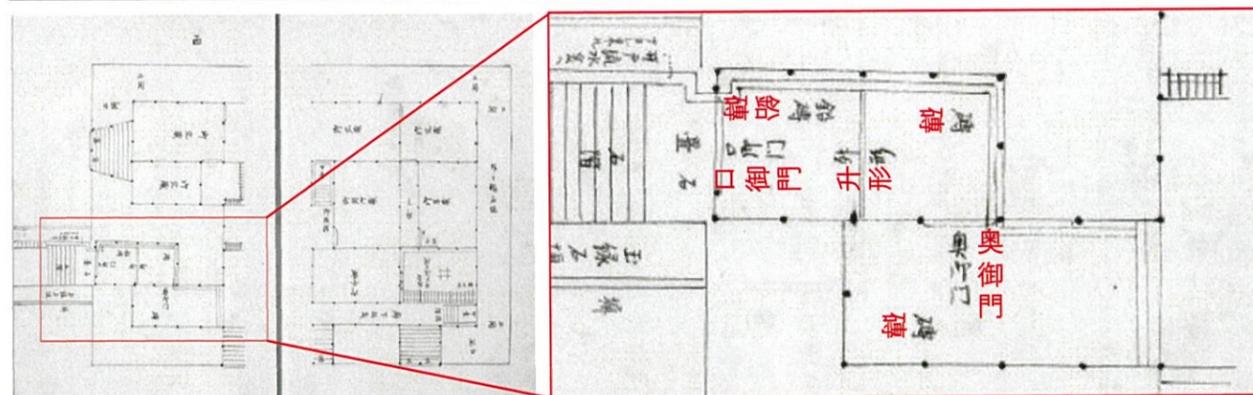
図4 『金城温古録』「第十之冊 御天守編之二 御天守部」「御蔵之間図」(名古屋市鶴舞中央図書館 蔵)

上記により、床仕上げについて、下記のこと確認でき、鉛枳の形状が四角と半切三角であることから鉛枳の敷き方が四半敷であることがわかる。

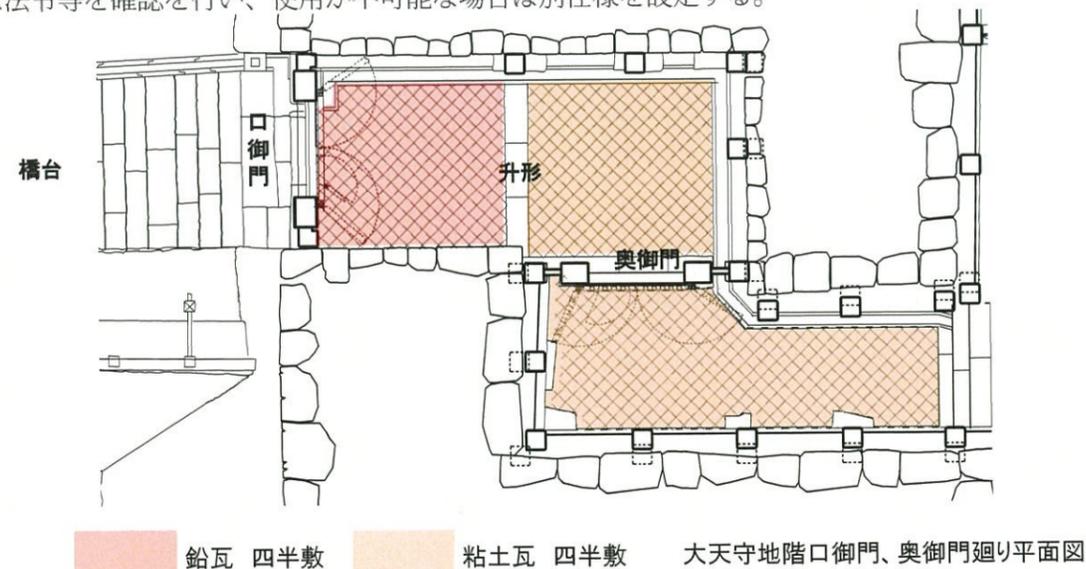
大天守地階口御門、奥御門廻り平面図

- ・枳形:段差より手前 鉛瓦敷(七寸五分角 厚さ約1寸)、四半敷  
段差より奥 土瓦敷(寸法、厚さ、敷き方不明)
- ・奥御門～廊下まで 土瓦敷(寸法、厚さ、敷き方不明)

- ・復元原案同様の範囲を鉛瓦敷、粘土瓦敷とし、今後、管理運営について検討の上、動線部の養生範囲を決定していく。
- ・鉛瓦は四半敷。
- ・粘土瓦の敷き方について:鉛瓦を敷く際、『仕様之大法』によると、一度鉛瓦を敷き込んだ後、それ以後に、各所の屋根から出た鉛を用いて残りの敷瓦も仕替えるように、遠山彦左衛門様から申し付けられた(出典:麓和善・加藤由香「名古屋城大天守宝暦大修理における各部修理について」『日本建築学会計画系論文集 第75巻 第635号』2010年7月)、とあることから元々、土瓦が敷き込まれており、その敷き方を踏襲して四半敷としたと想定し、粘土瓦も鉛瓦と同じく七寸五分角の四半敷とする。
- \* 尚、鉛について、金沢城での屋根瓦への使用等の事例はあるが、床仕上げとして用いることについては法令等を確認を行い、使用が不可能な場合は別仕様を設定する。
