特別史跡名古屋城跡全体整備検討会議 天守閣部会(第19回)

名古屋城天守閣整備事業

特別史跡名古屋城跡全体整備検討会議 〔第19回 天守閣部会〕

資料-4：木材の仕上げについて
資料-5：飾金具・鬼板について

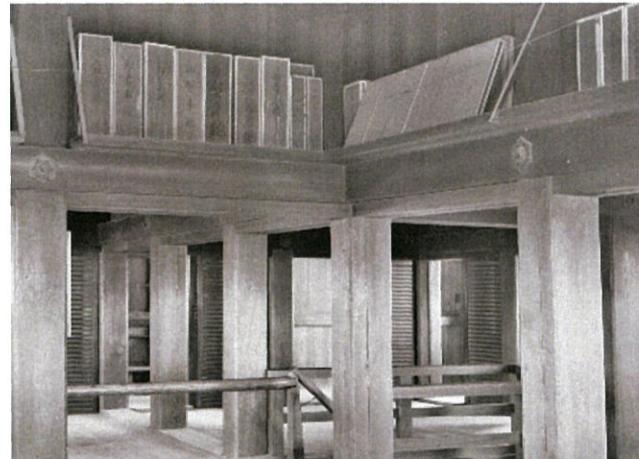
ガラス乾板写真に写る柱や梁、長押や壁板など見え掛り部の材面においては目立った凹凸のある加工痕跡は確認できないため、加工された面が平滑に仕上がっていった状況であることが推測される。

平滑に仕上がった柱・長押・壁板
『天守閣五階内長押上(焼失)』を加工

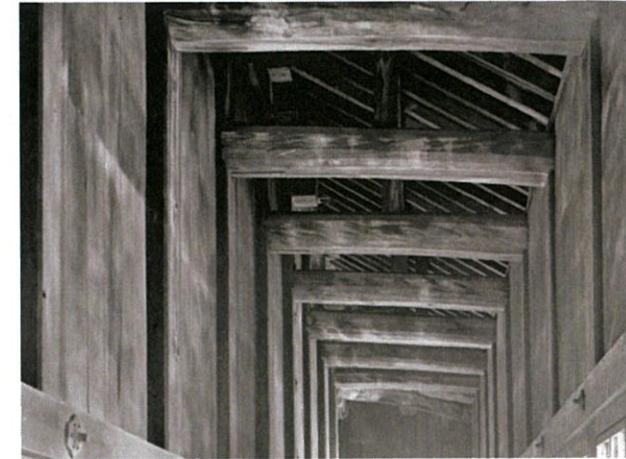
平滑に仕上がった繫丸太梁・長押・壁板
『天守閣三階内南入側(焼失)東側』を加工

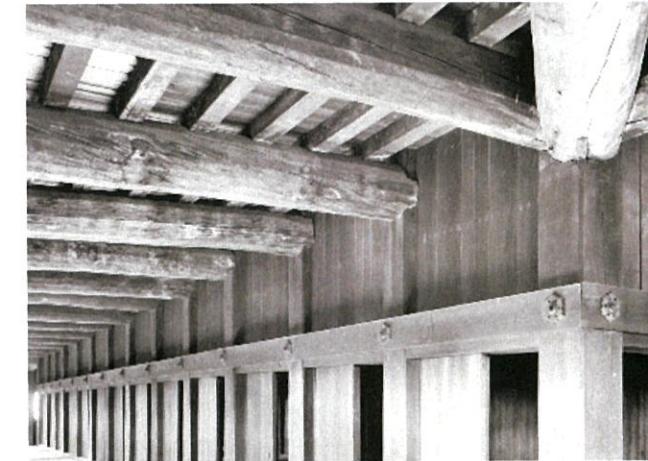
平滑に仕上がった柱・繫丸太梁・長押・壁板
『天守閣一階内西入側(焼失)』を加工

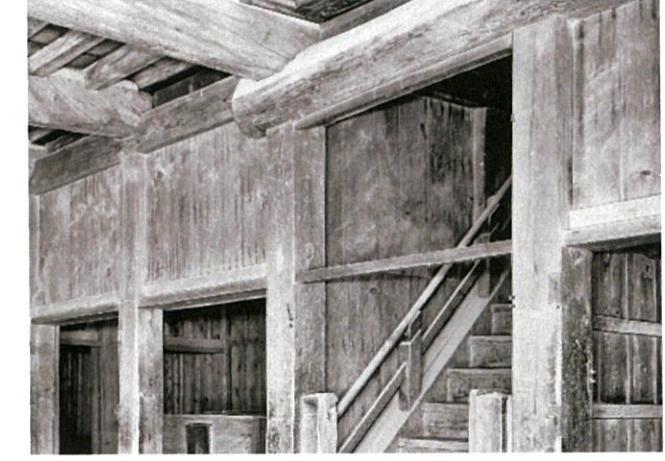
平滑に仕上がった柱・繫丸太梁・長押・壁板
『小天守閣地階(焼失)東南側』を加工

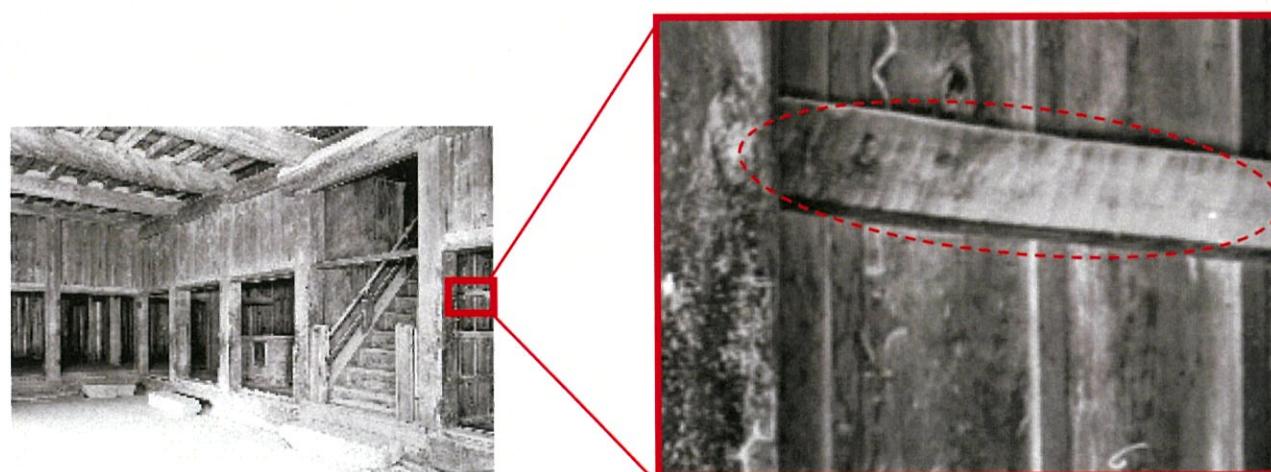
加工された面で凹凸が大きく、表面の状態を推測できる箇所は、鋸（チョウナ）により加工されたと推測される加工痕跡のある小天守地階の蔵内部の壁胴縁と大天守四階西側の千鳥破風内の丸太梁の一部である。

鋸により加工された壁胴縁
『小天守閣地階(焼失)東南側』を加工

・『小天守地階の蔵内部の壁胴縁』など、普段目に晒らされる機会の少ない箇所は、凹凸が比較的確認できる程度の平滑な加工であったことが推測される。

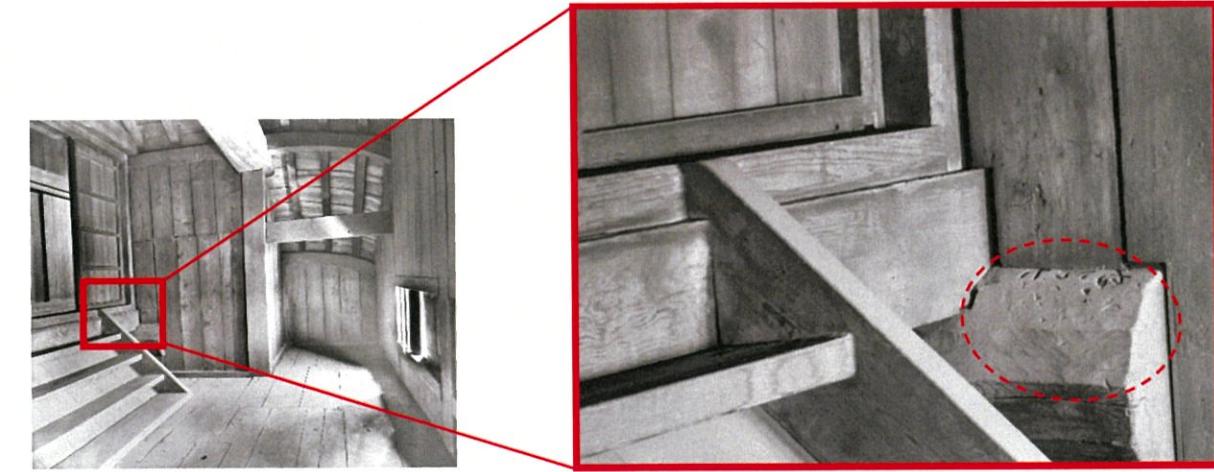
鋸により加工されたと思われる丸太梁の一部分
『天守閣四階内西側千鳥破風室内(焼失)』を加工

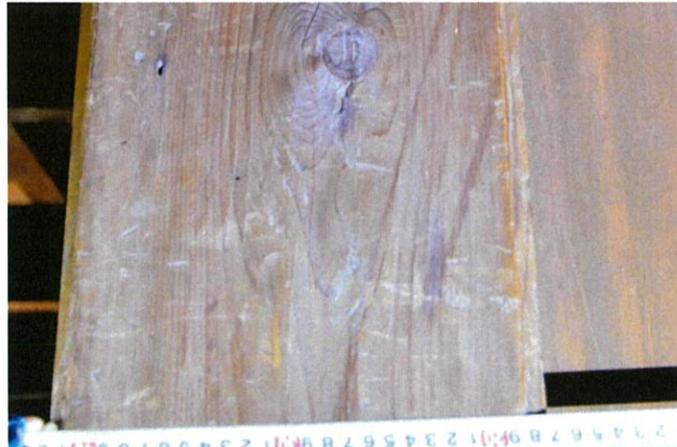
柱

⇒柱、梁、貫、根太、床板、壁板、天井(床の化粧裏板)の見え掛け部の材面において、貫でわずかに凹凸は確認できたが、その他は**目立った凹凸は確認できないほど非常に平滑な仕上がりであった。**

名古屋城東南隅櫓 一階柱
(竹中工務店撮影)

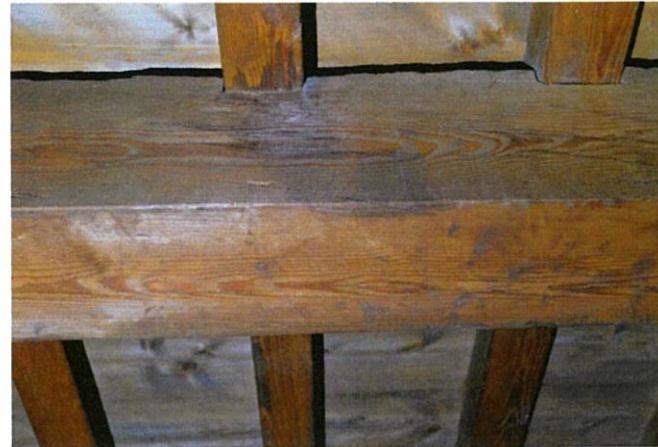
角梁

名古屋城東南隅櫓 一階角梁底部
(竹中工務店撮影)

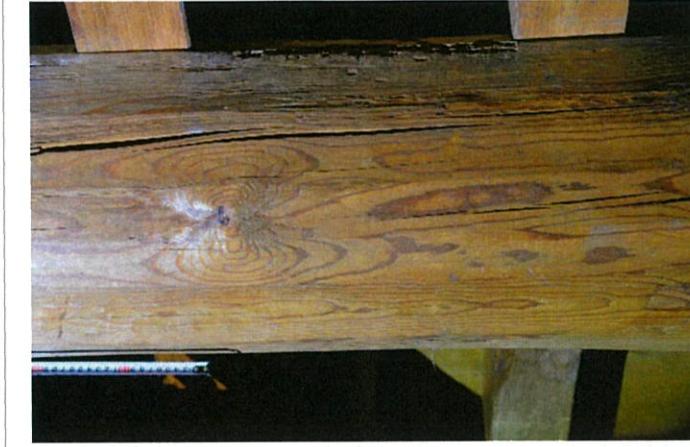
丸太梁

名古屋城東南隅櫓 一階丸太梁底部
(竹中工務店撮影)

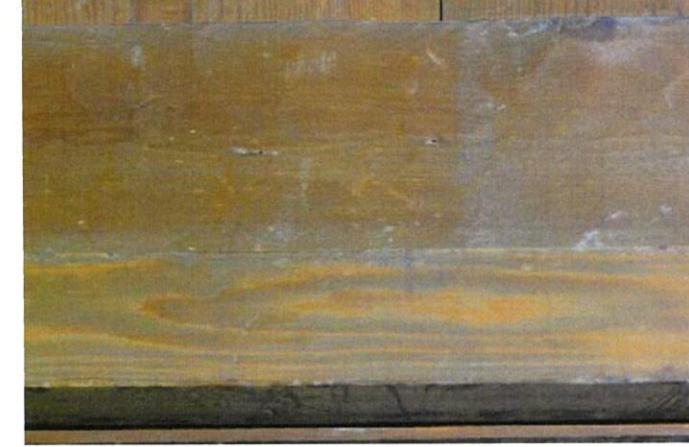
貫

名古屋城東南隅櫓 一階貫
(竹中工務店撮影)

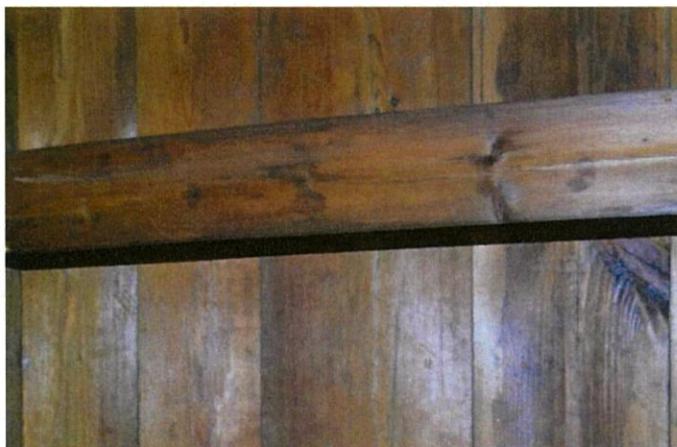
根太

名古屋城東南隅櫓 三階根太
(竹中工務店撮影)

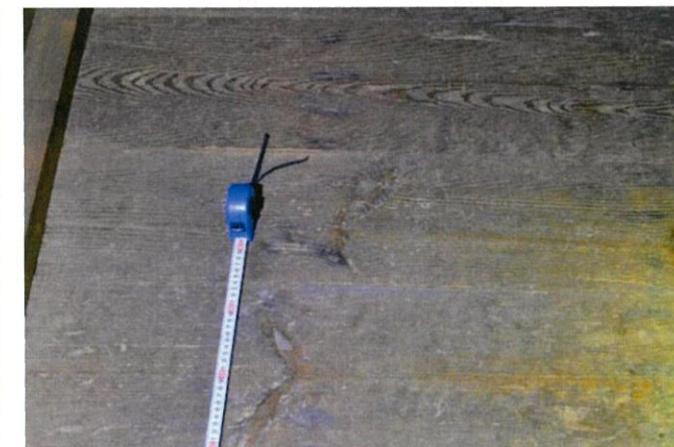
床板

名古屋城東南隅櫓 三階床板
(竹中工務店撮影)

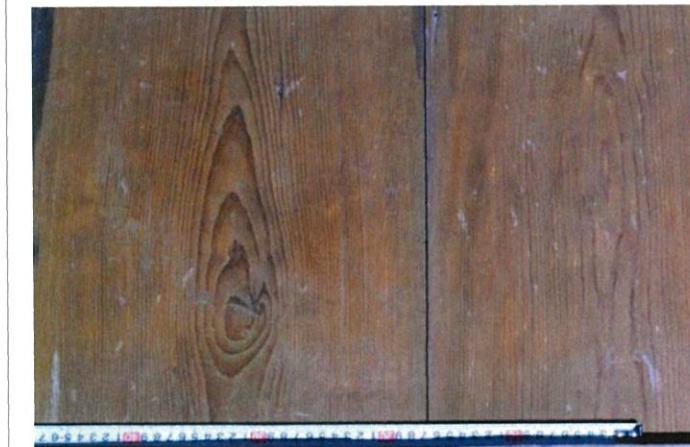
壁板

名古屋城東南隅櫓 二階壁板
(竹中工務店撮影)

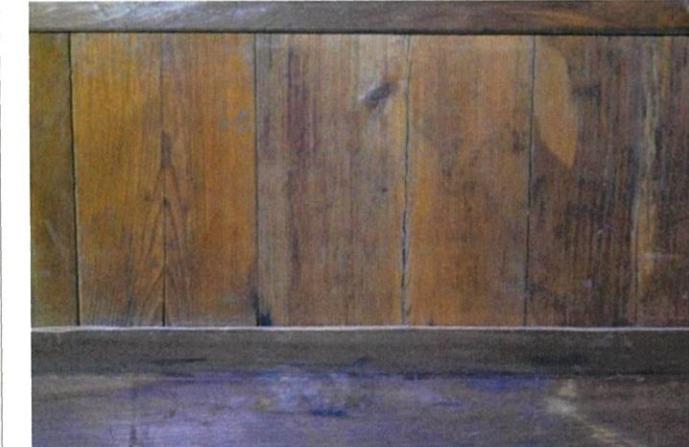
天井(床の化粧裏板)

名古屋城東南隅櫓 二階天井(三階床の化粧裏板)
(竹中工務店撮影)

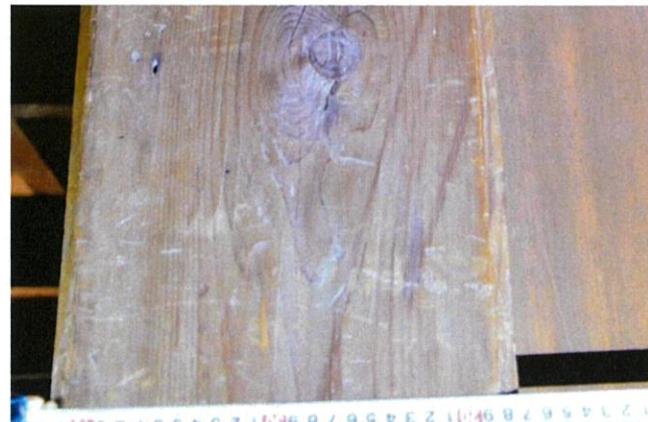
柱

⇒部材に全体的にライトで照らしただけでは、加工痕跡は確認できなかったが、ライトをあてる角度を調整することで凹凸を際立たせることができ、加工痕跡の確認ができた。

名古屋城東南隅櫓 一階柱

※柱や壁板は、槍鉋や細幅の台鉋で極めて平滑に仕上げられており、梁は鋸で非常に平滑に仕上げられており、いずれもライトをあてる角度を調整しなければ加工痕跡が判断できないほど平滑であった。

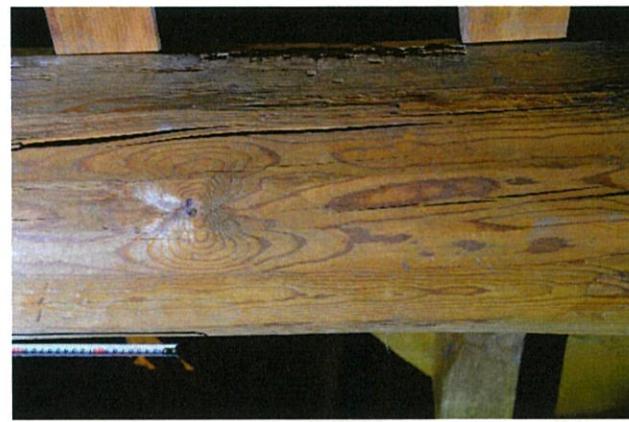
丸太梁

名古屋城東南隅櫓 一階丸太梁底部

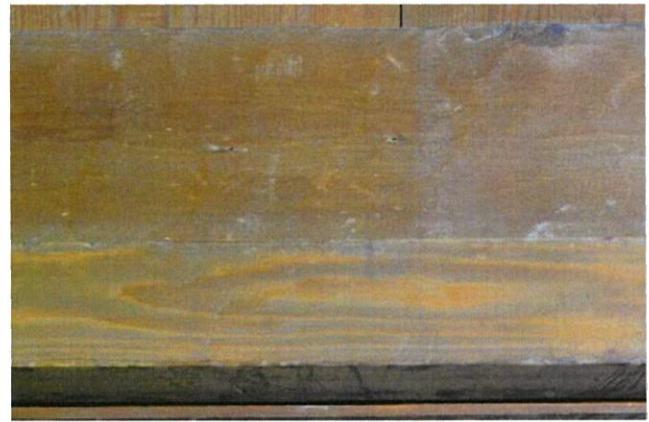
貫

名古屋城東南隅櫓 一階貫

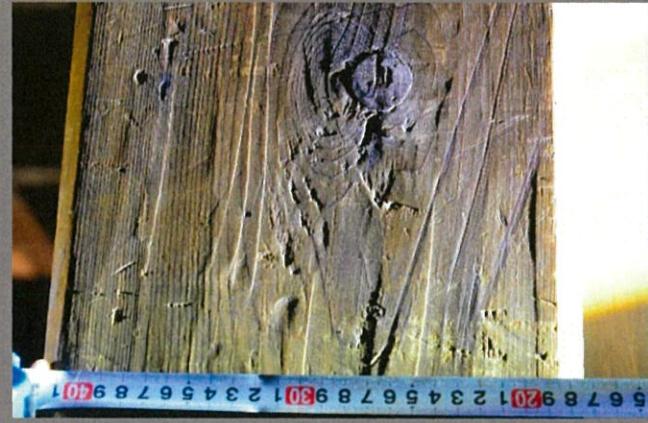
細幅の台鉋による仕上げ

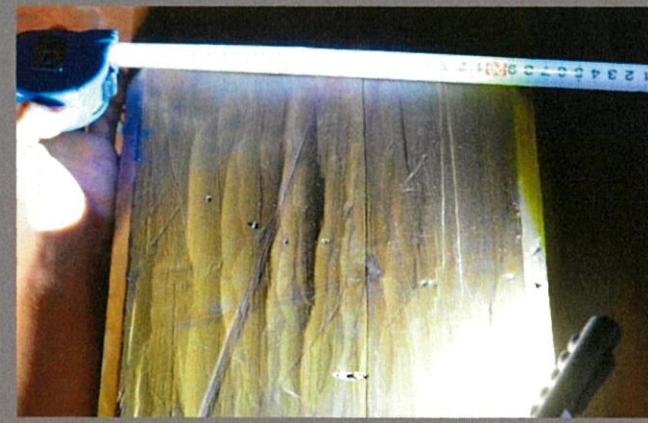
鋸による仕上げ

槍鉋による仕上げ(上記撮影部の上部)

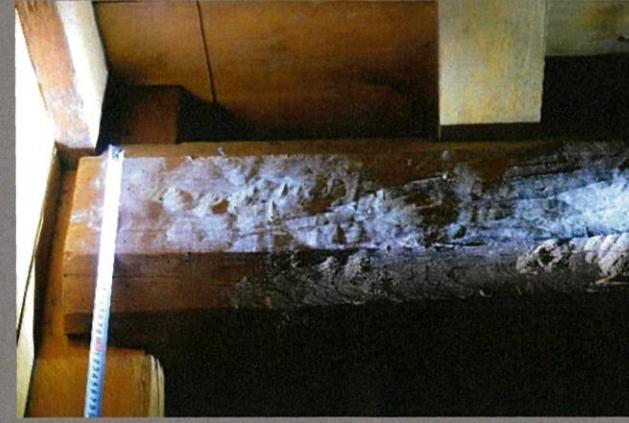
鋸による仕上げ

鋸による仕上げ(上記撮影部材の柱際)

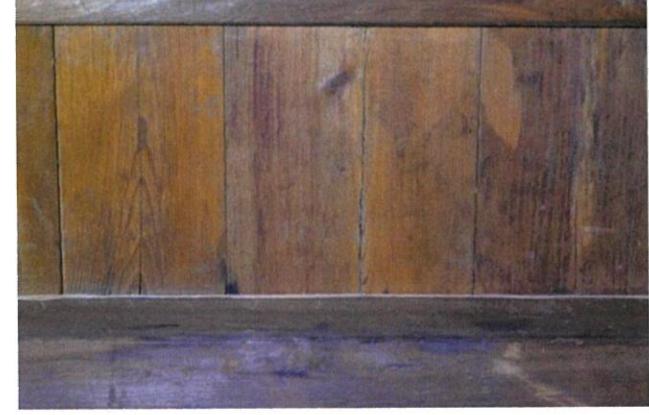
床の化粧裏板(天井)

名古屋城東南隅櫓 二階天井板(階段踊り場上部)

槍鉋や細幅の台鉋による仕上げ

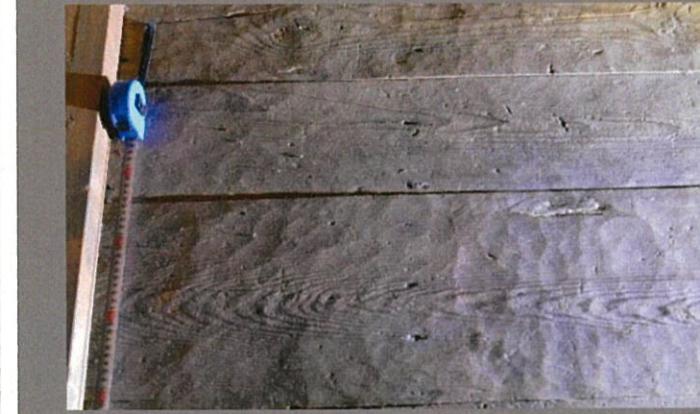
槍鉋による仕上げ(一部、細幅の台鉋仕上げ)

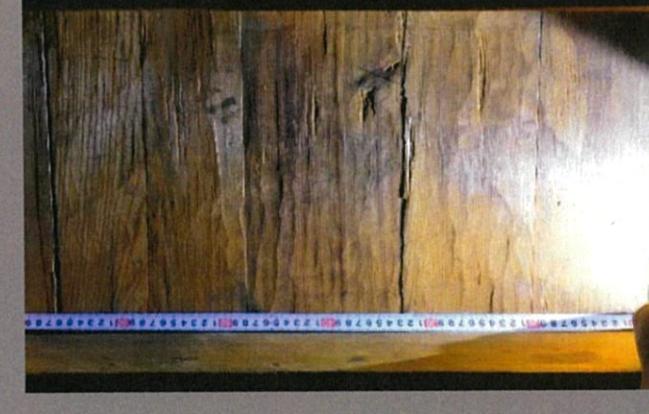
槍鉋による仕上げ

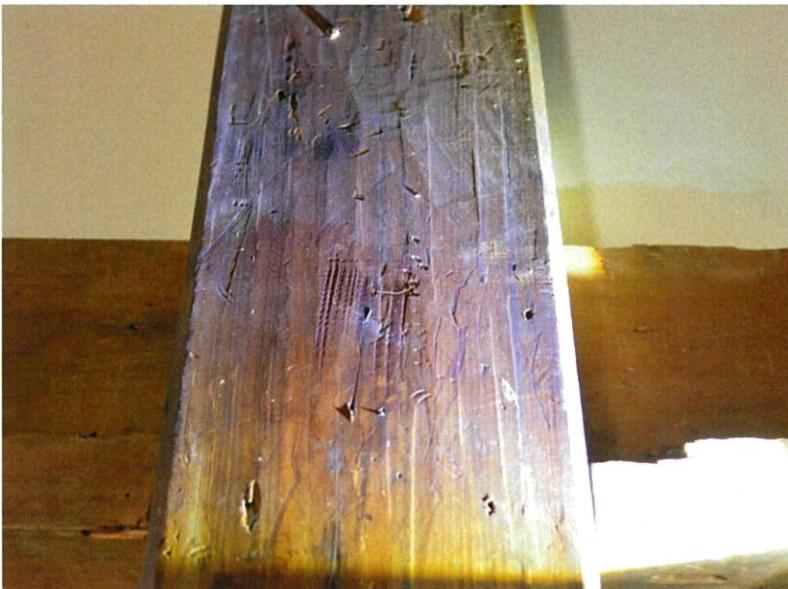
【一階入側柱】

細幅の台鉋の仕上げ。 (部分的に鋸の加工痕跡がある)
仕上げは、光を当てないと確認できないほどの平滑な仕上がり。

細幅の台鉋で仕上げられた柱(部分的に鋸の加工痕跡有り)
(竹中工務店撮影 大阪城千貫櫓 一階入側柱)

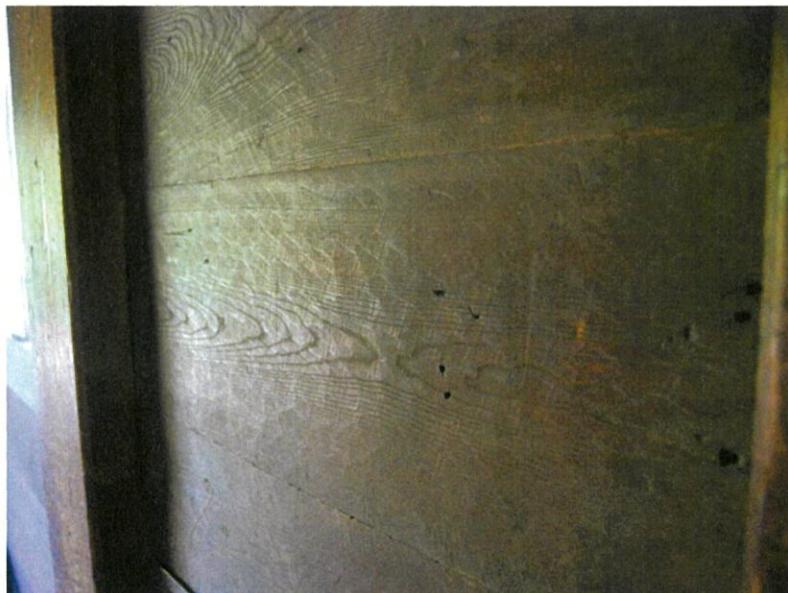
【一階外周の櫻の化粧壁板】

鋸による非常に平滑な仕上げ

鋸で仕上げられた壁板
(竹中工務店撮影 大阪城千貫櫓 一階外周壁板)

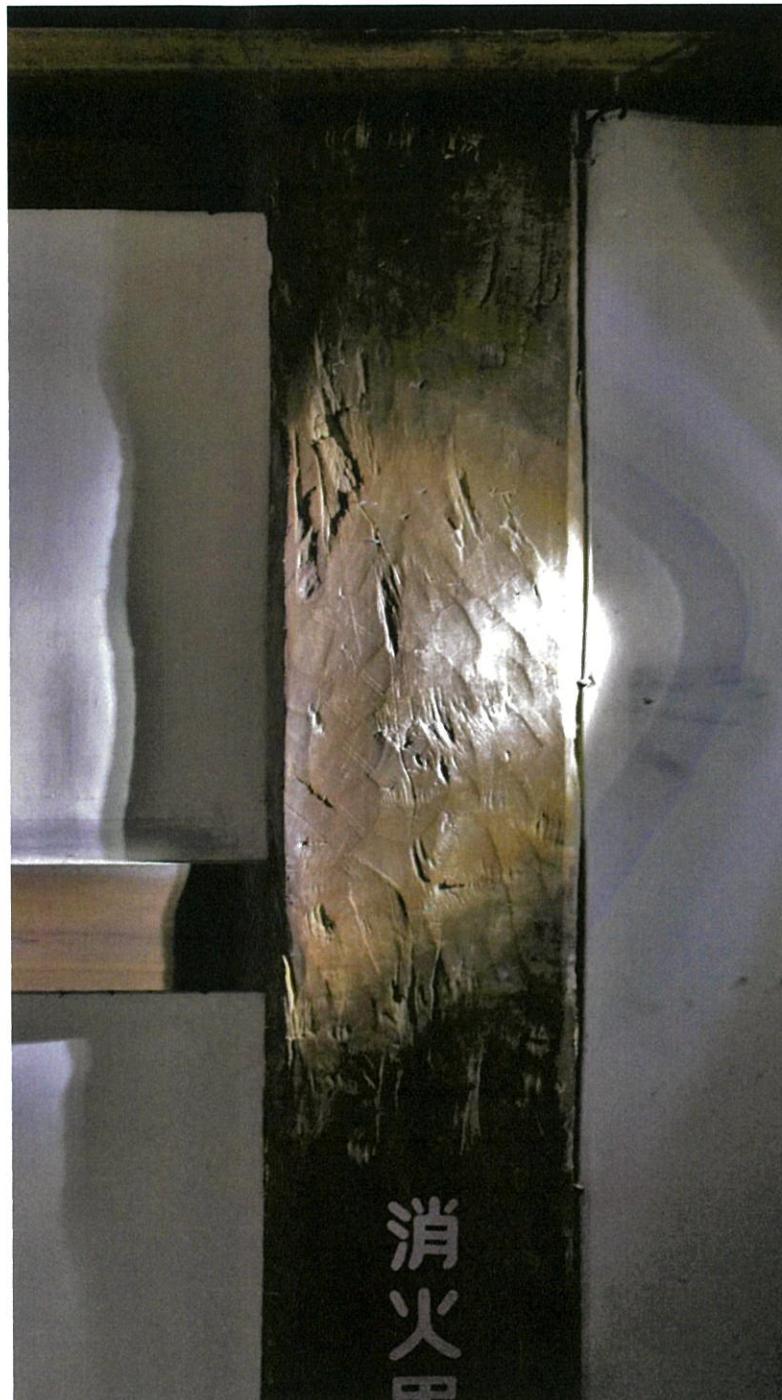
【地下一階柱】

鋸で加工されている。

鋸で加工された柱
(竹中工務店撮影 犬山城天守 地下一階柱)

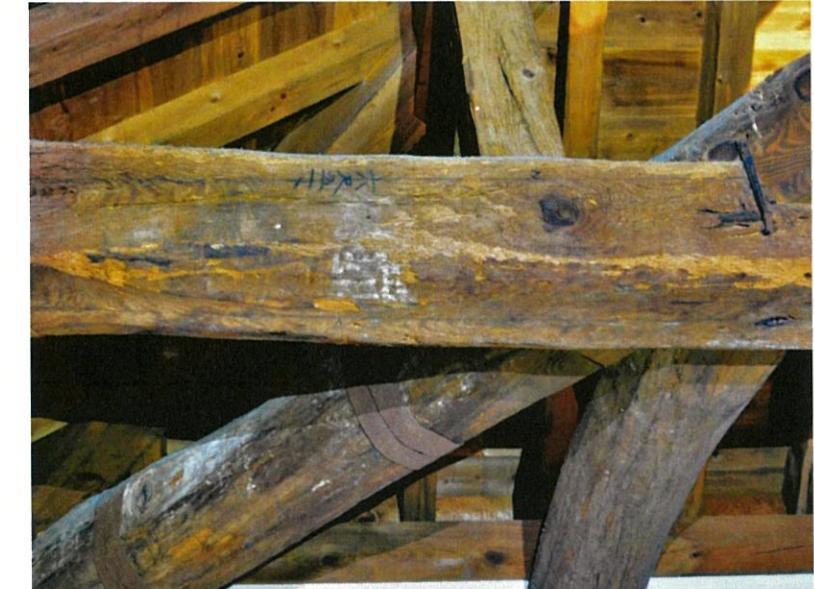
【四階繫丸太梁】

鋸で加工されている。

鋸で加工された繫丸太梁
(竹中工務店撮影 松江城天守 四階繫丸太梁)

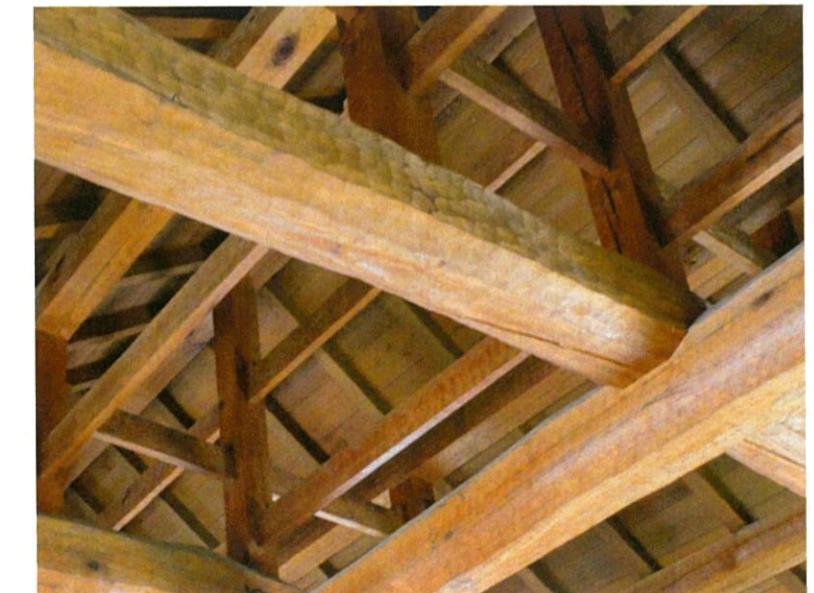
鋸で丁寧に仕上げられている。

鋸で仕上げられた丸太梁
(竹中工務店撮影 松江城太鼓櫓 丸太梁)

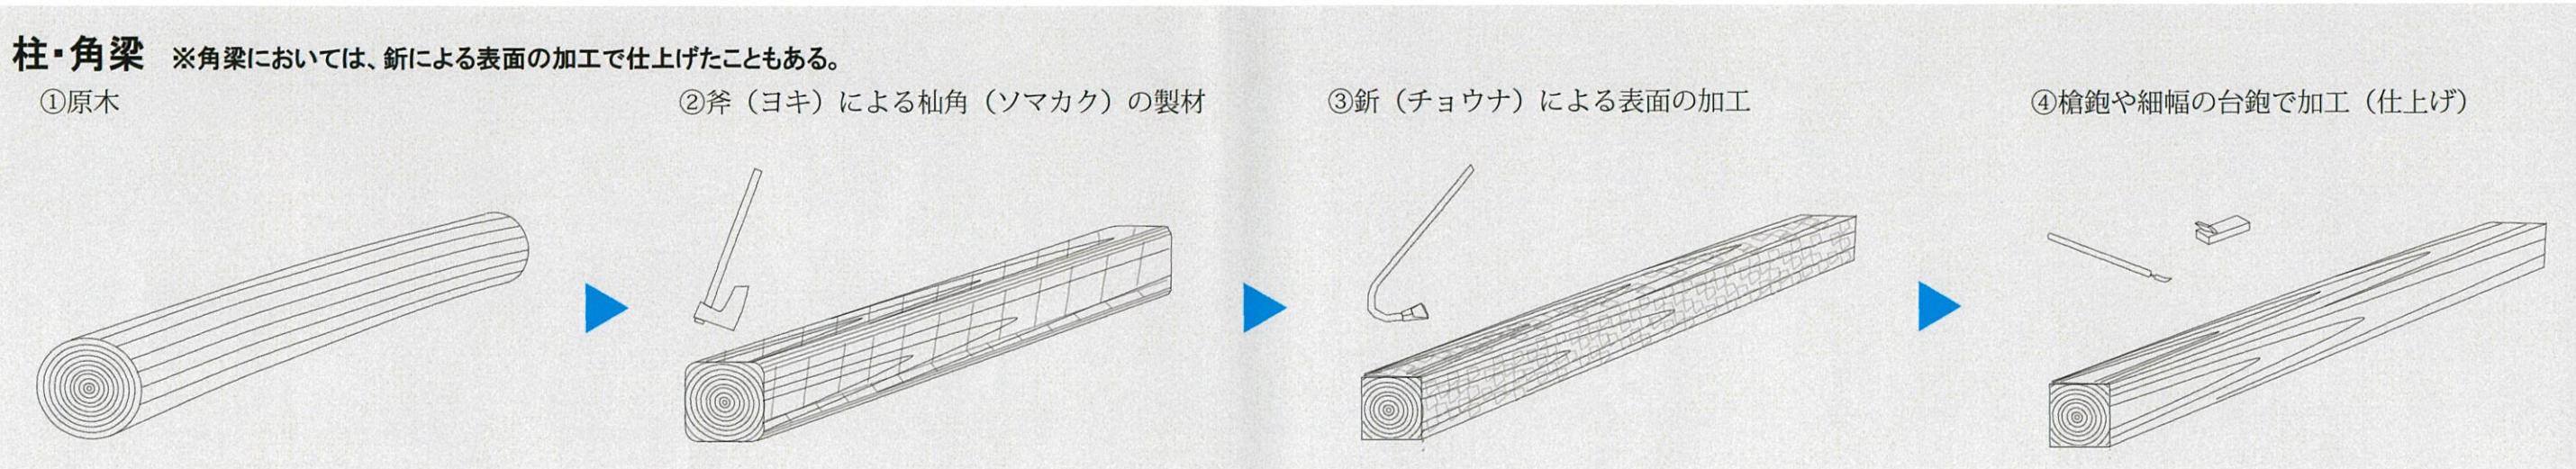
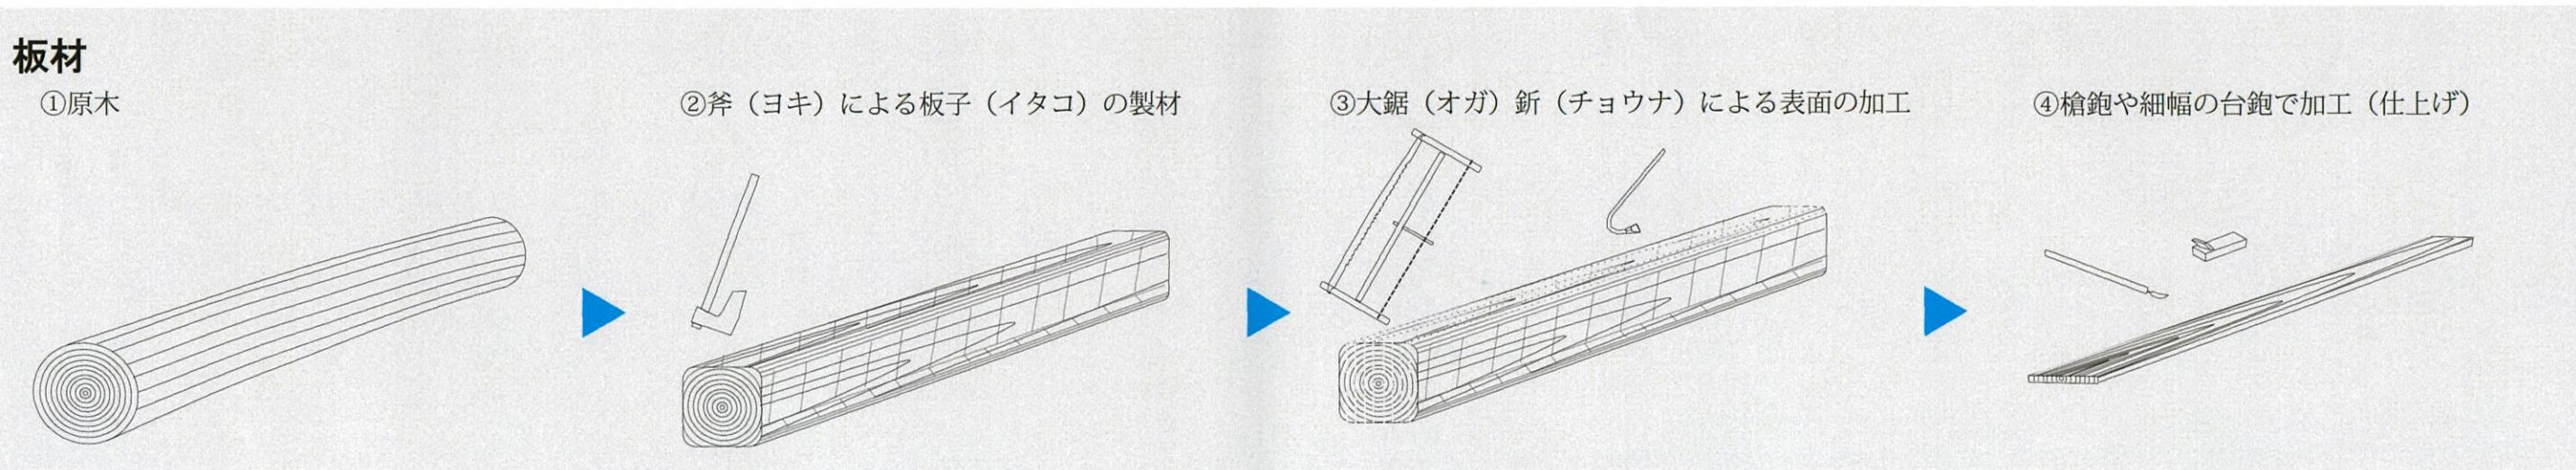
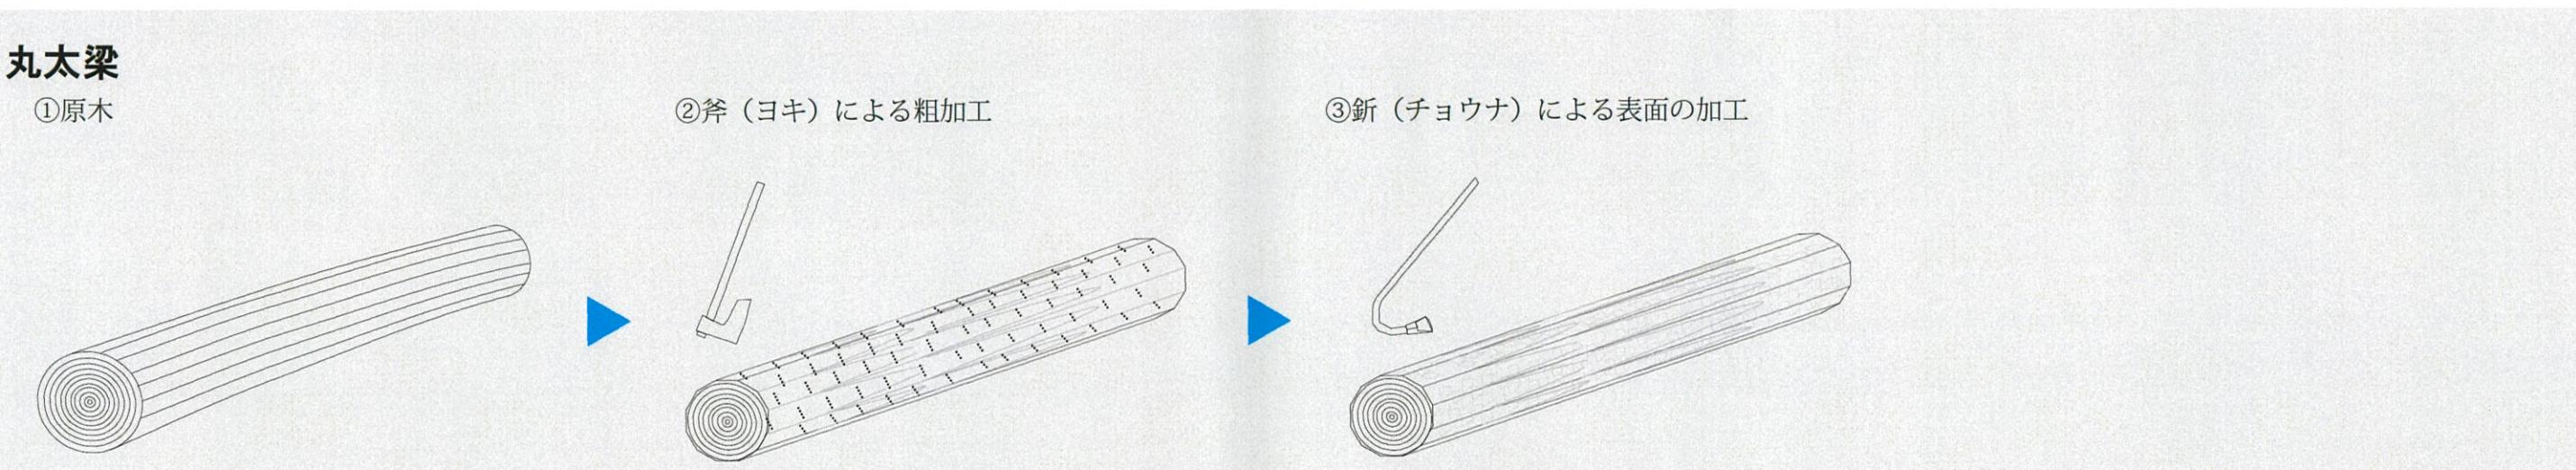
・推測した柱・角梁の加工手順(イメージ)

○加工痕跡による名古屋城隅櫓（東南隅櫓・西南隅櫓）の加工手順の推測

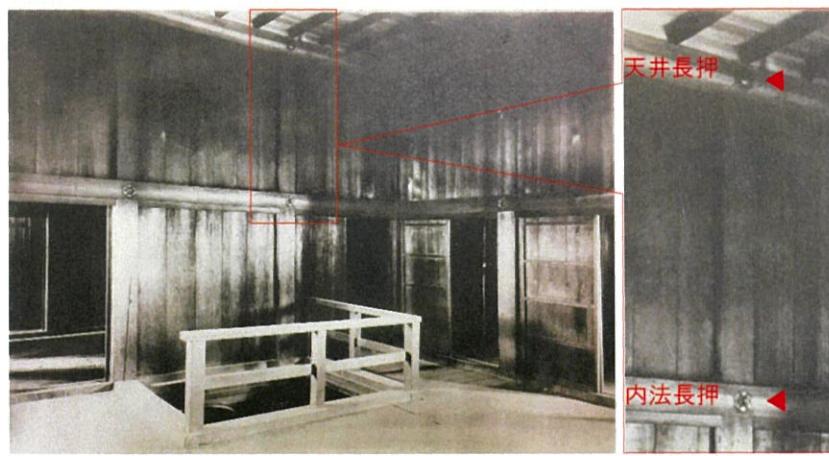
古写真より、小天守二階中央の間では内法長押に加え、天井長押にも六葉が取り付けられていることがわかるが、昭和実測図では描かれていません。

『国寶建造物第一期第一韓(名古屋城天守及小天守)』
国寶建造物刊行会(昭和8年)

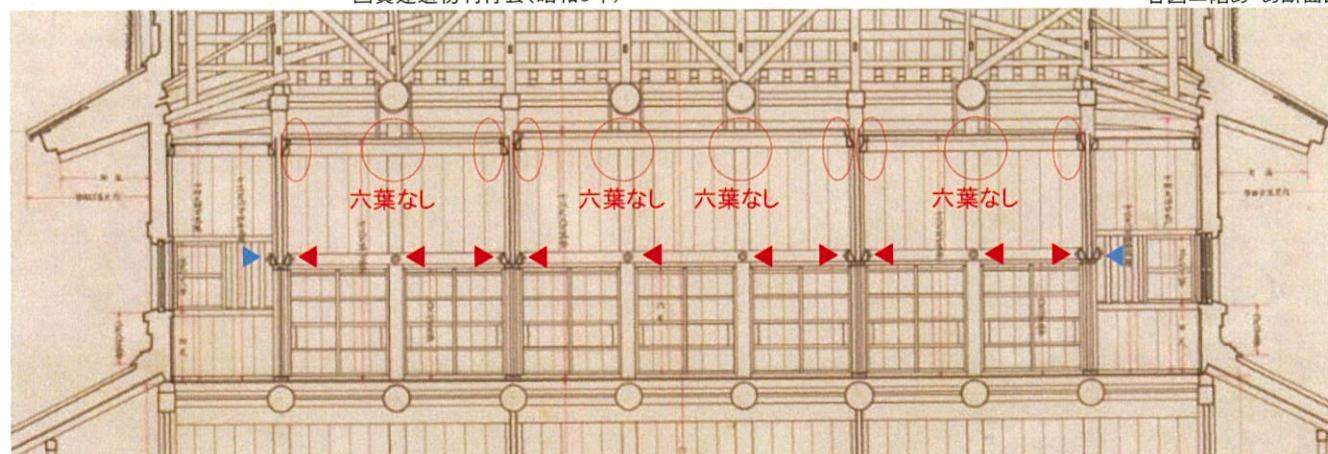
昭和実測図「名古屋城小天守二階平面図」(部分)
右図二階平面図い-い断面

小天守二階入側について、また昭和実測図では、内法長押にのみ六葉が描かれている(右図▶部)。現時点では天井廻りのわかる古写真等の史料は見つかっていないため、現時点では昭和実測図通り六葉を設けないと考えているが、その場合、釘頭現しとなるため、引き続き検証作業していくこととする。

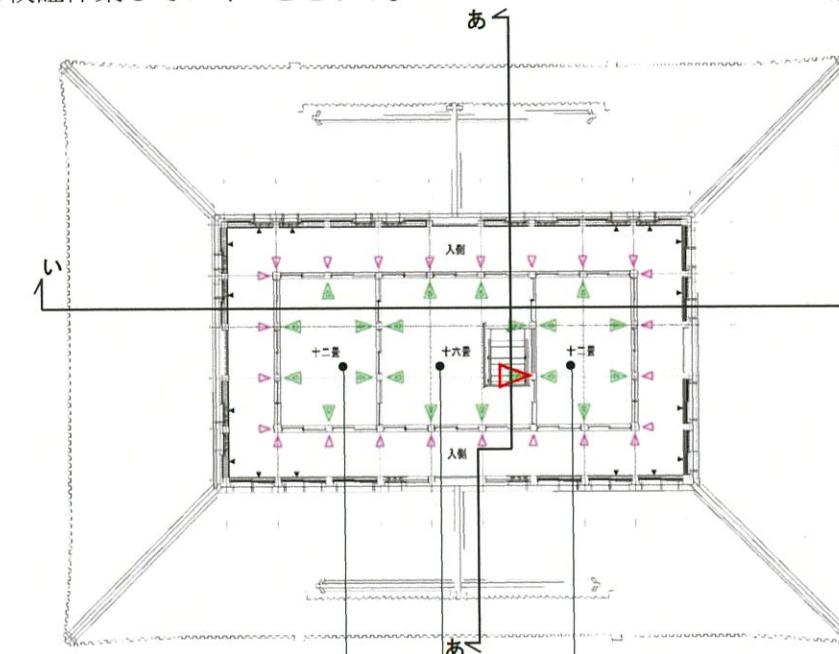
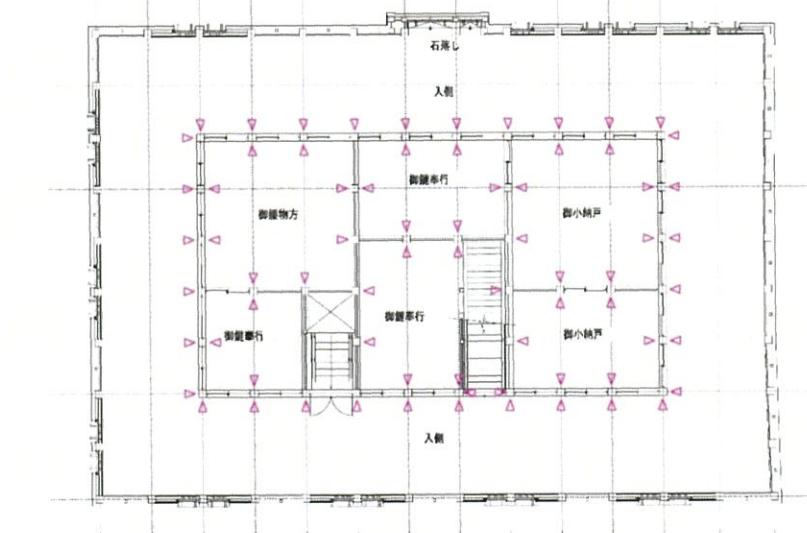
小天守の六葉配置図

『金城温古録』での記述 「上の御間」 「三の間」 「二の御間」

△ 古写真で天井長押に
六葉を確認できる箇所

位置	直径		数量				備考
	mm	尺	入側内	入側外	身舎	外部	
二階	152	0.50	24		40		64
一階	167	0.55	32		40		72

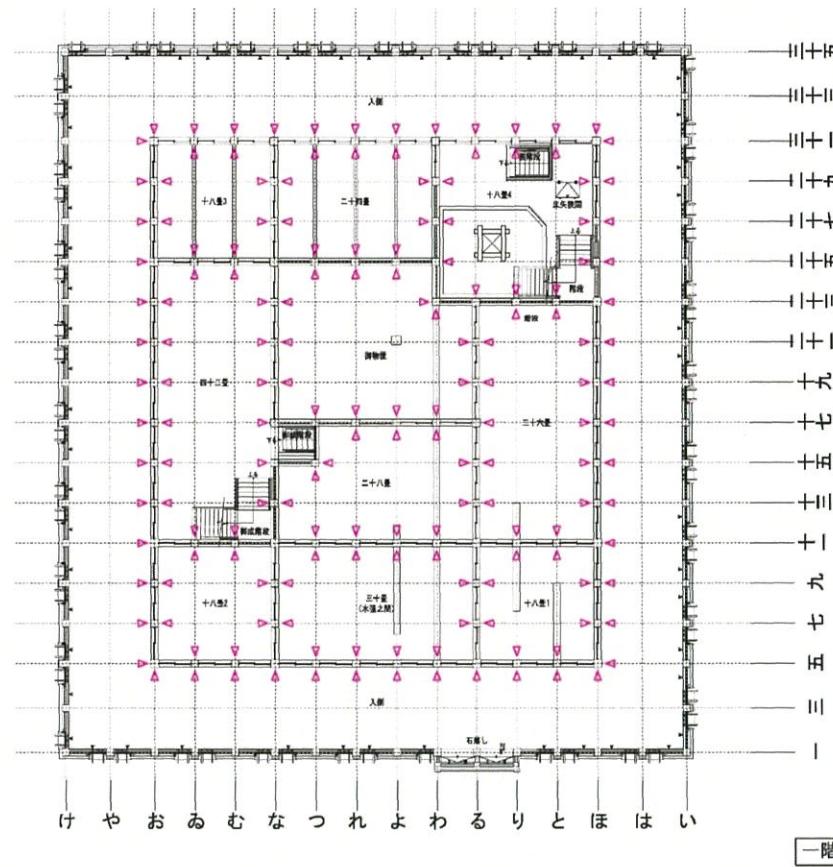
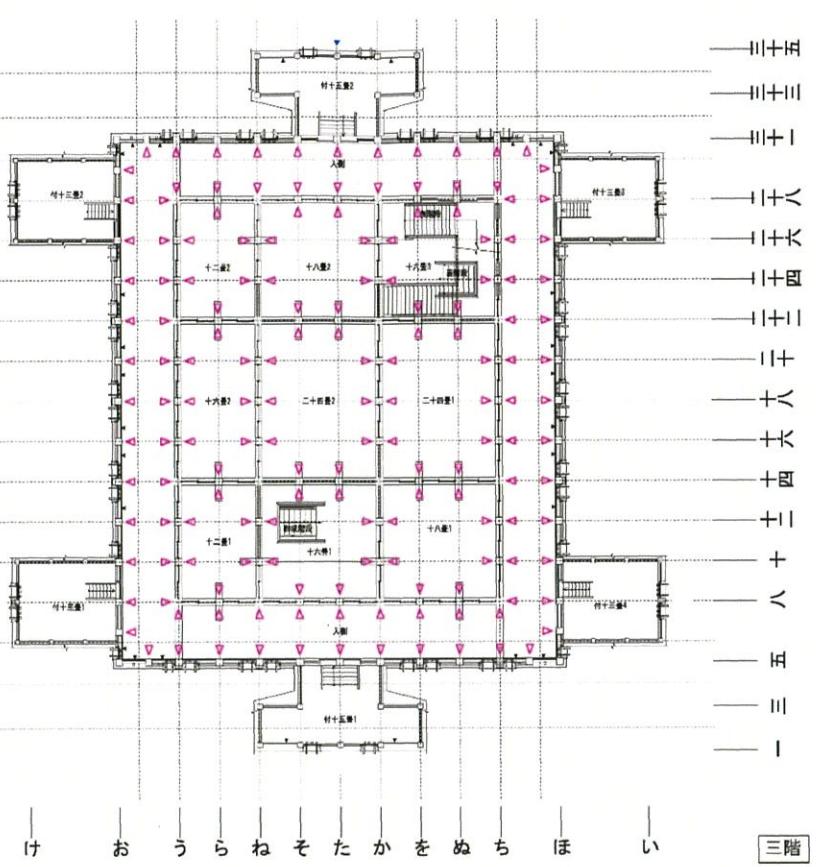
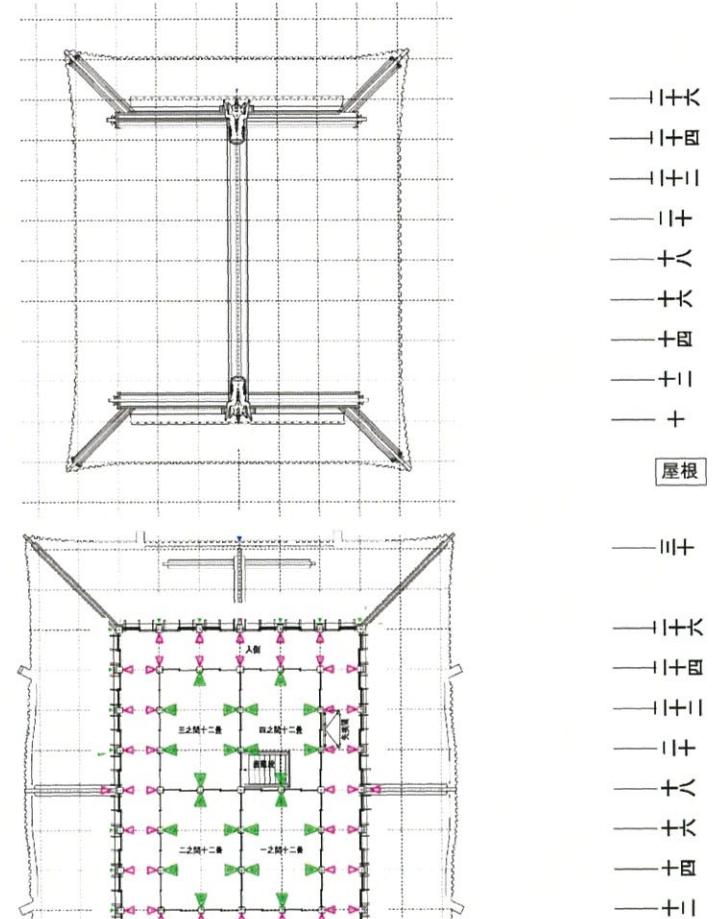
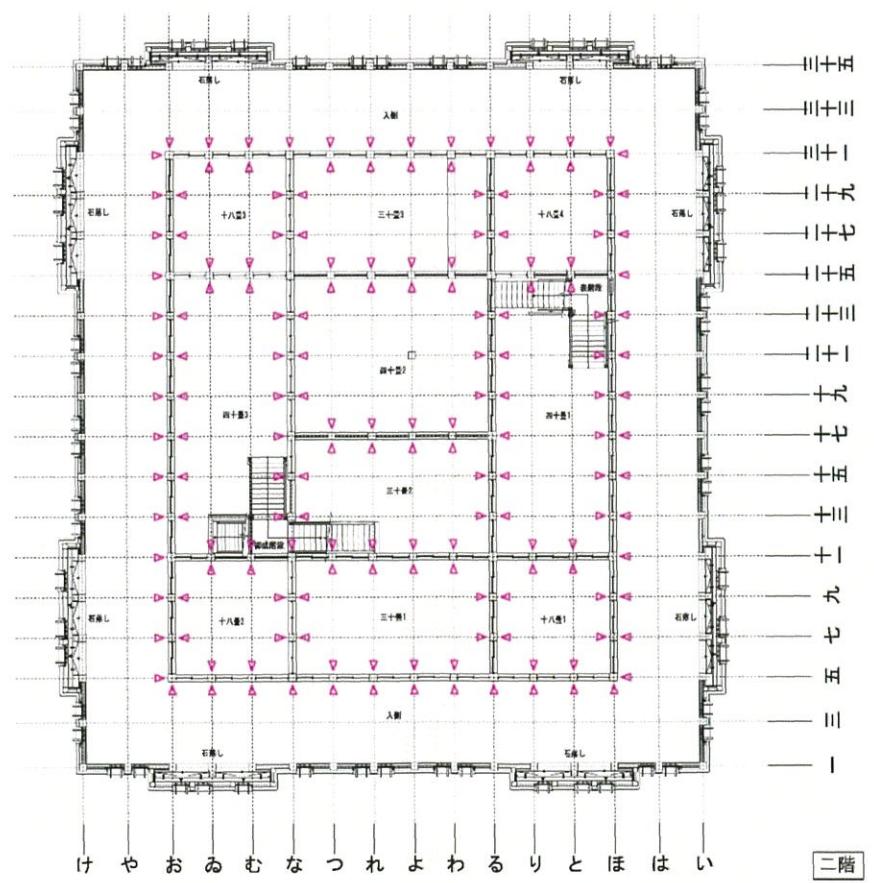
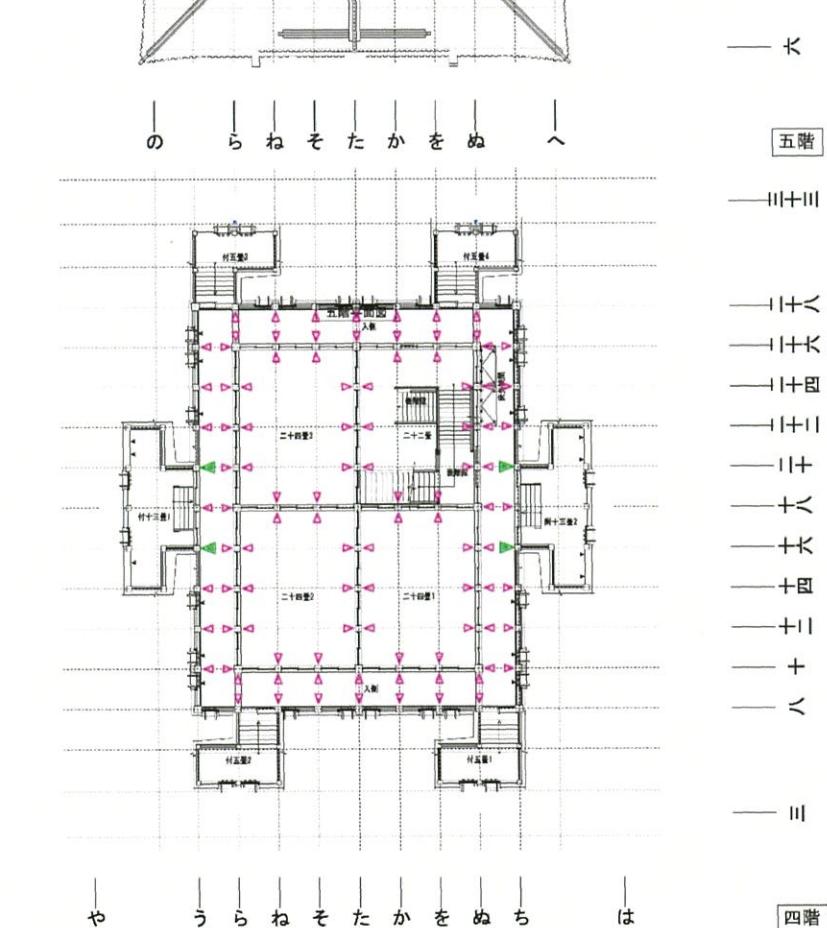
大天守の六葉配置図

位置	直径		数量				備考
	寸	尺	入側内	入側外	身舎	外部	
五階	182	0.60	24	24	48		96 身舎:内法長押と蟻壁長押
四階	182	0.60	32	36	40		108 東西破風入口両端は2段
三階	218	0.72	40	48	72		160
二階	218	0.72	42		115		157
一階	218	0.72	52		114		166

- ▼ 内法長押
- ▼ 四階:段違いになった内法長押
- ▼ 五階:内法長押と蟻壁長押

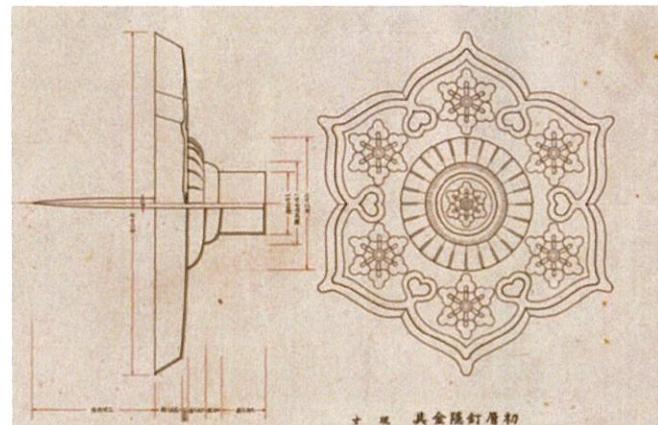
昭和実測図に一階、四階の六葉詳細図があり寸法を確認することができる。

昭和実測図から、一階と四階で長押と六葉寸法比率がほぼ同じであることから、この比率を基準に宝暦修理関連史料「各層間取之図」に記された寸法、昭和実測図での分一寸法ガラス乾板写真での長押、六葉の比率を検証し、六葉の寸法の復元原案寸法を設定した。

昭和実測図「名古屋城天守金具詳細図」(部分)
(名古屋城総合事務所 蔵)

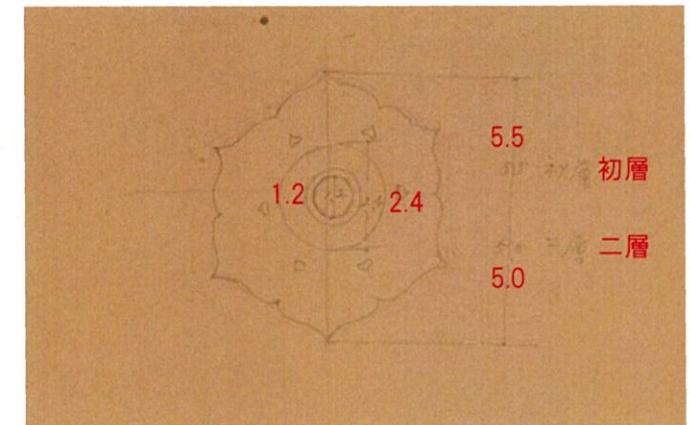
小天守内部六葉については野帳より

一階：五寸五分

二階：五寸

と確認でき、樽ノ口は何れも径一寸二分であることがわかる。

小天守野帳(部分)(名古屋城総合事務所 蔵)
