特別史跡名古屋城跡全体整備検討会議 天守閣部会(第19回)

名古屋城天守閣整備事業

特別史跡名古屋城跡全体整備検討会議 〔第19回 天守閣部会〕

資料-4：木材の仕上げについて
資料-5：飾金具・鬼板について

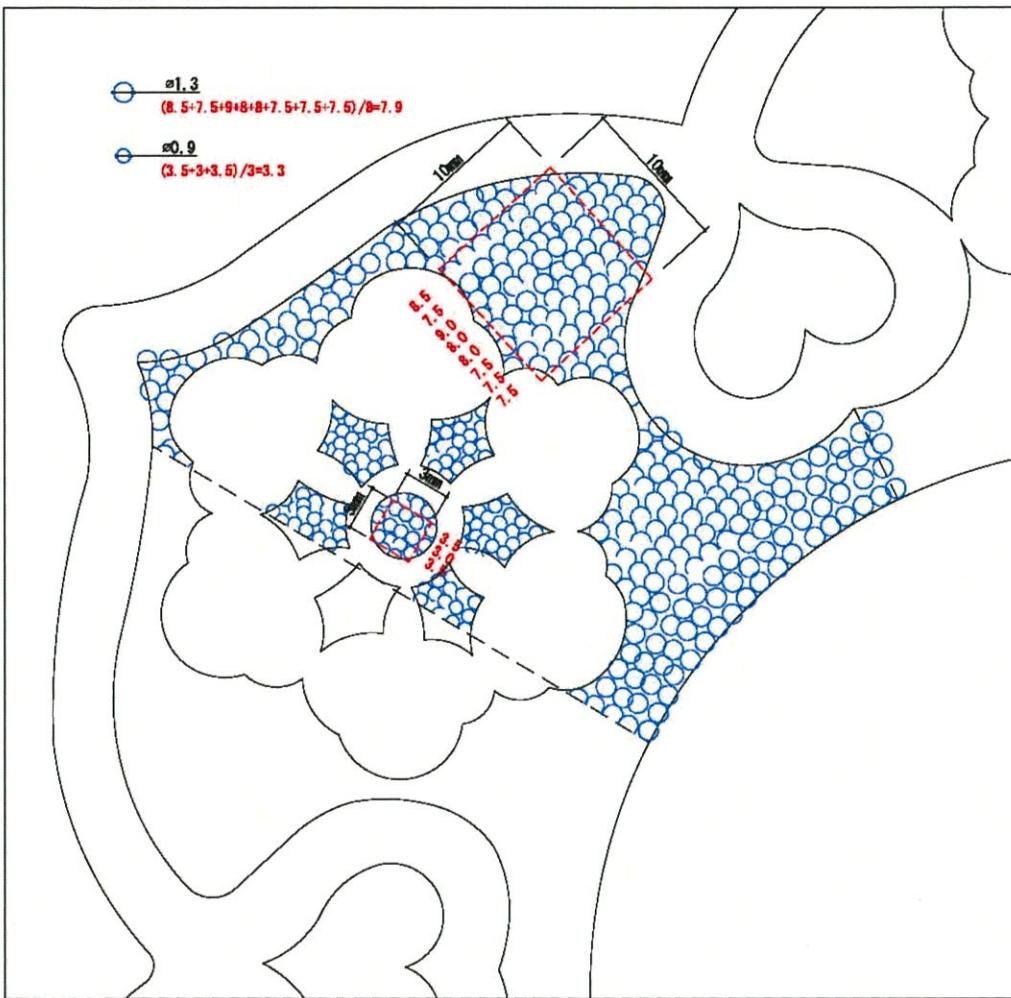
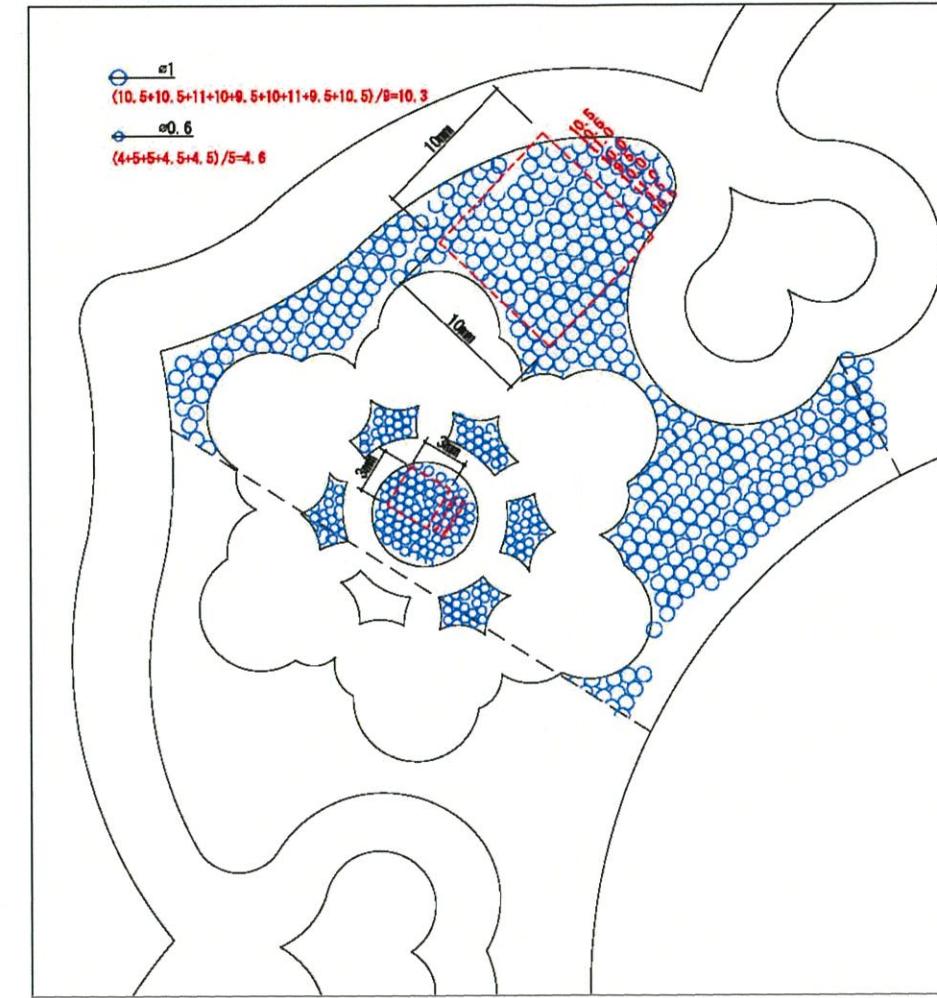
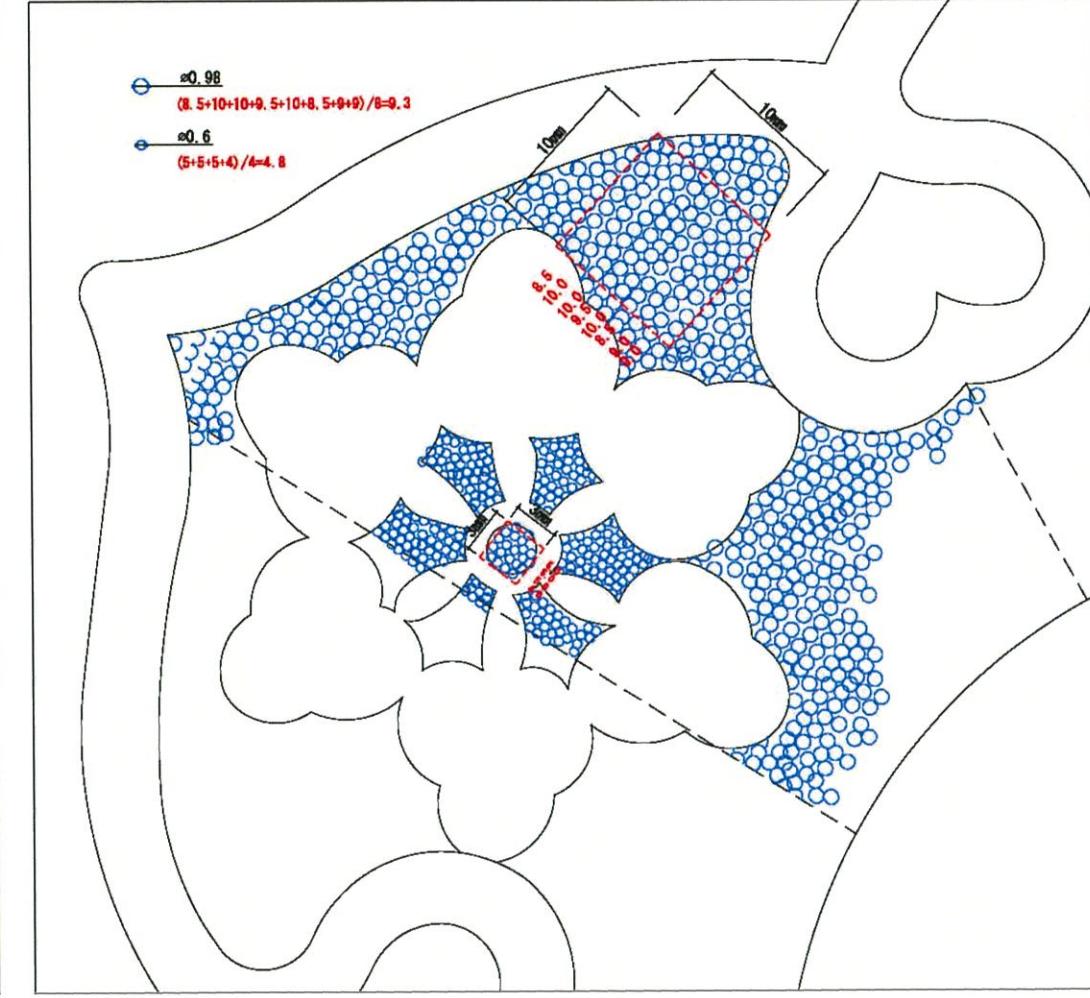
摺本の分析より魚々子の復元原案寸法を紋様内部は直径0.6mm、一般部は直径0.98mmとした。

(全ての原本は奈良文化財研究所蔵。検証のためにCADでトレース)

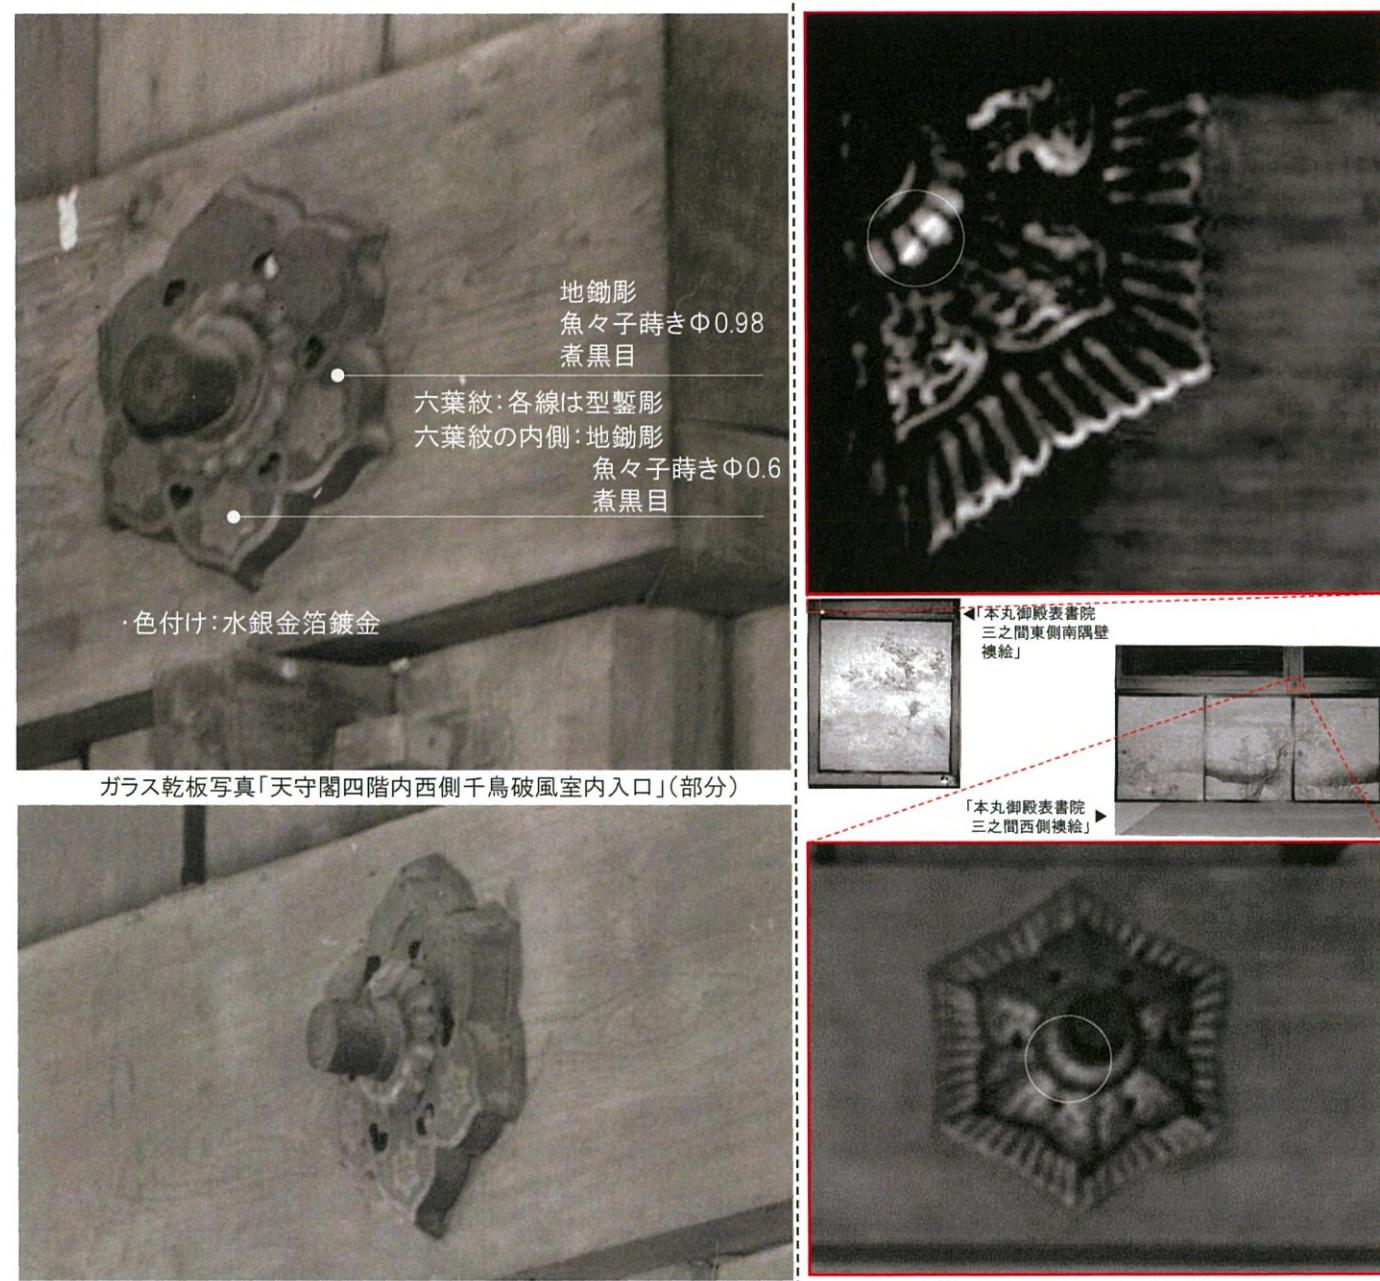
文献史料に具体的な記述は確認できていない。大天守内部のガラス乾板写真、本丸御殿での飾金具検証から、現時点では、内部の六葉について下記仕様を復元原案とした。魚々子部分の仕上げ、菊座での透かしの有無、小天守の六葉の仕上仕様等、本丸御殿での検証内容も参照しながら、引き続き検証していく。

ガラス乾板写真(左)「天守閣四階内西側千鳥破風室内入口」(部分)

- 上記二つの画像共に、本丸御殿表書院三之間のガラス乾板写真。画像(上)では菊座に透かしがあると見て取れるが、同じ間の別の六葉(画像(下))では、判別しづらい。

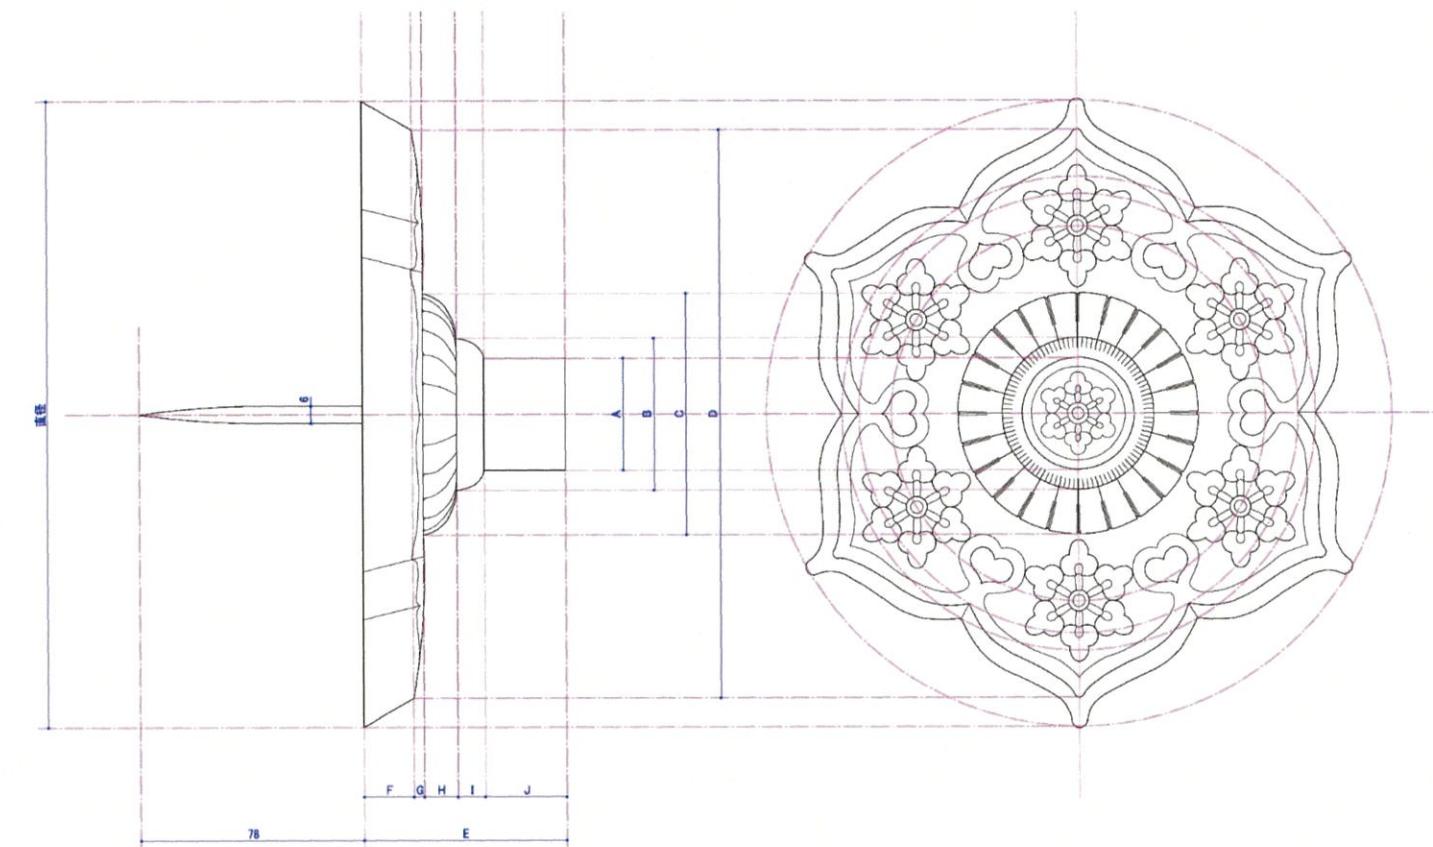
大天守 六葉 寸法表

位置	直径			各部位寸法									
	mm	尺		A	B	C	D	E	F	G	H	I	J
五階	182	0.60		34.9	47.0	75.9	164.4	57.7	15.2	1.5	11.2	7.0	22.8
四階	182	0.60	mm	0.115	0.155	0.250	0.543	0.190	0.050	0.005	0.037	0.023	0.075
三階	218	0.72		39.5	53.1	85.0	197.3	70.7	17.6	3.6	11.5	9.7	28.2
二階	218	0.72		39.5	53.1	85.0	197.3	70.7	17.6	3.6	11.5	9.7	28.2
一階	218	0.72	mm	0.130	0.175	0.280	0.650	0.233	0.058	0.012	0.038	0.032	0.093

位置	直径			各部位寸法									
	mm	尺		A	B	C	D	E	F	G	H	I	J
二階	152	0.50		36.4	49.0	72.8	137.0	49.1	12.2	2.5	8.0	6.7	19.6
一階	167	0.55		36.4	49.0	72.8	150.7	54.0	13.4	2.8	8.8	7.4	21.5

基本的に復元原案の寸法、仕上仕様を踏襲し復元案とするが、引き続き検証していく。

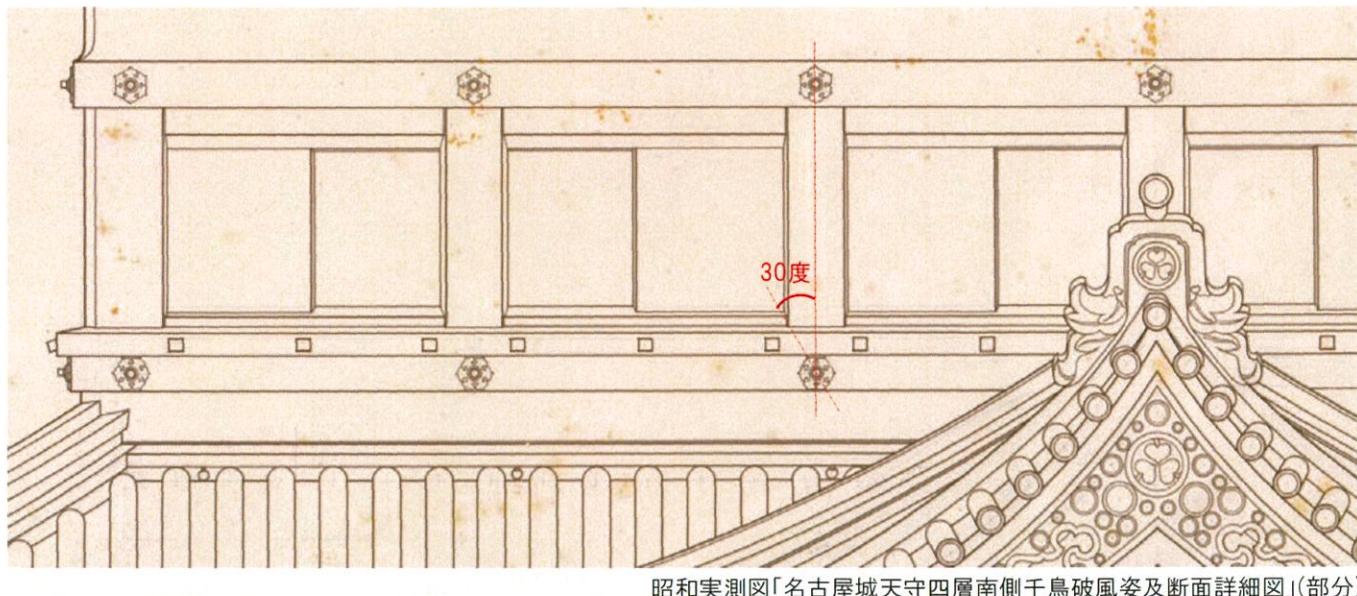
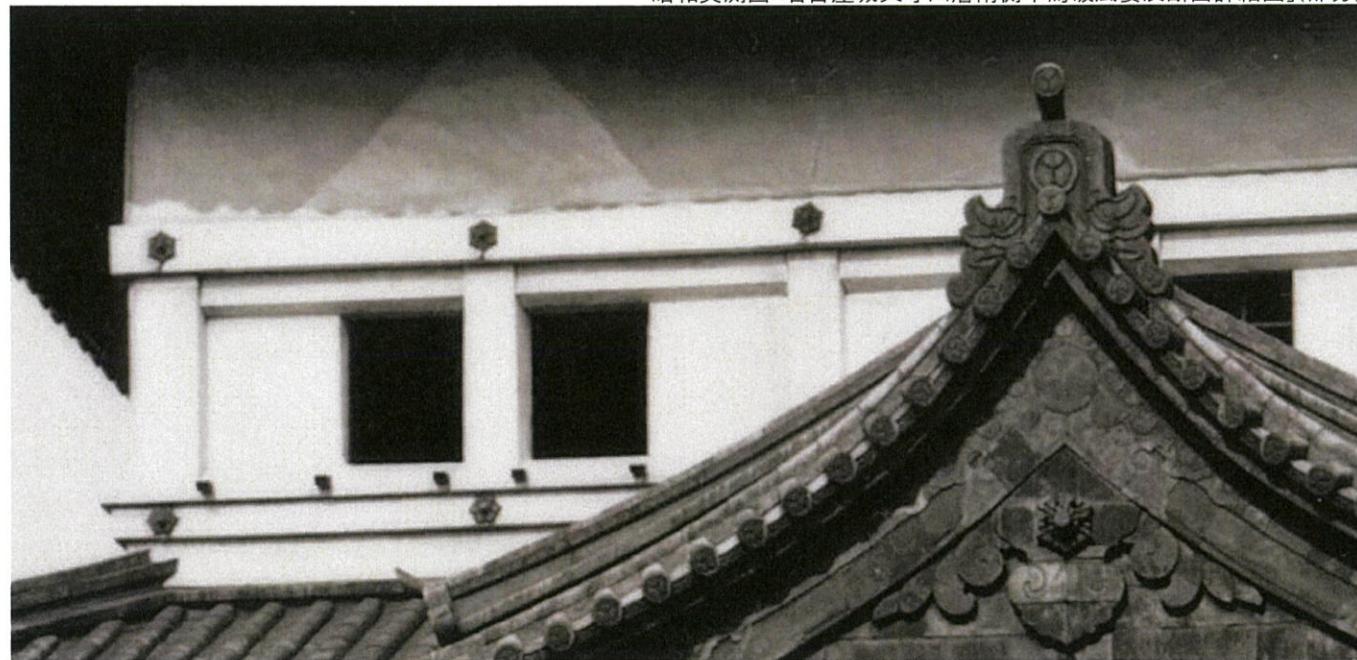
また、取り付けの向きについて、大天守五階腰長押の六葉は、30度回転している。

昭和実測図「名古屋城天守四層南側千鳥破風姿及断面詳細図」(部分)

ガラス乾板写真「名古屋城天守南面(小天守上ヨリ望ム)」(部分)

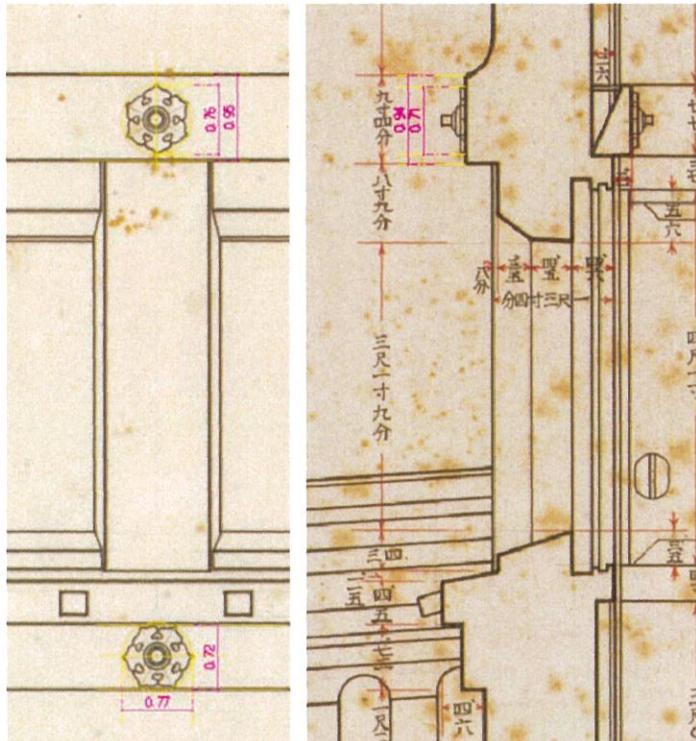
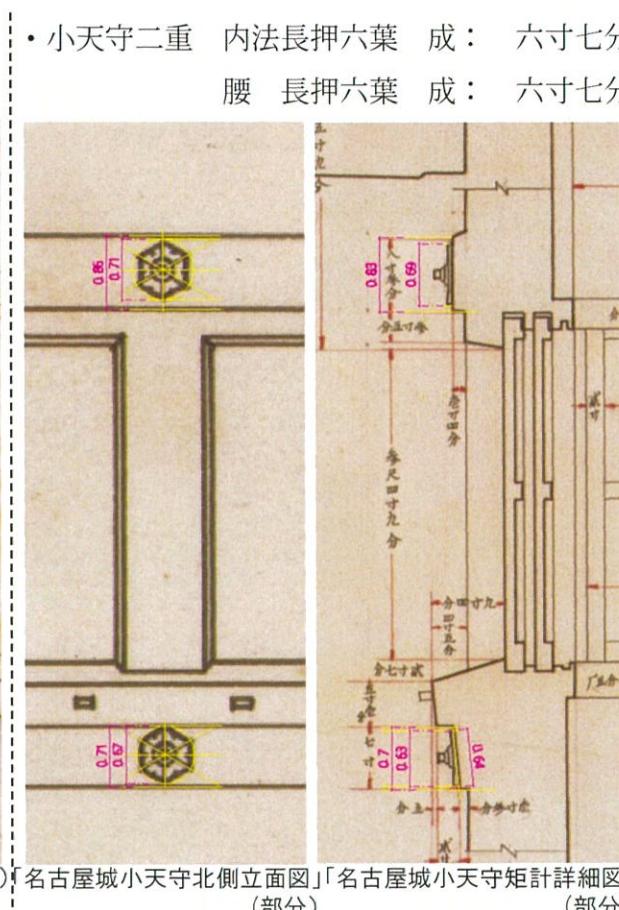
- ・大天守五重 内法長押六葉 成：七寸五分
腰 長押六葉 幅：七寸五分

- ・小天守二重 内法長押六葉 成：六寸七分
腰 長押六葉 成：六寸七分

「名古屋城天守五層小屋組詳細図」(部分)
「名古屋城小天守北側立面図」「名古屋城小天守矩計詳細図」
(部分)

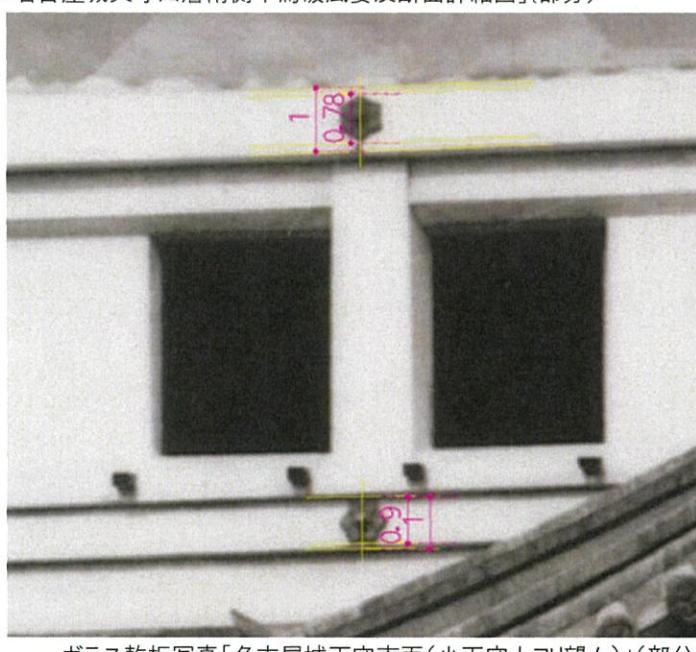
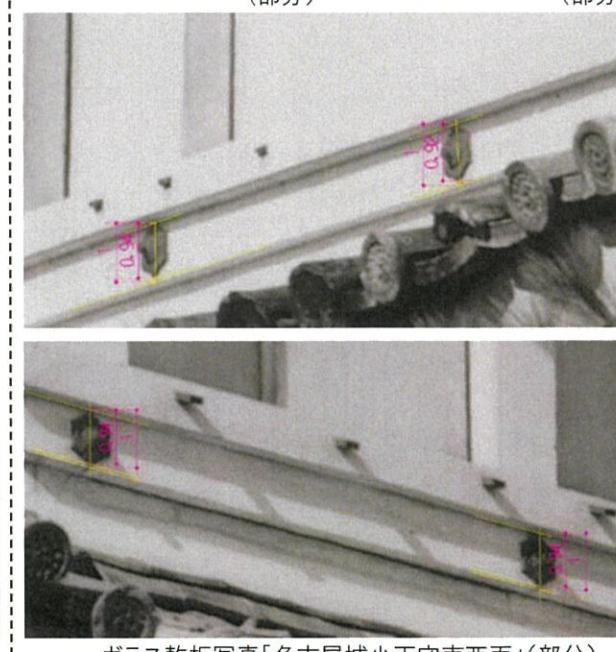
- ・大天守五階、小天守二階の外周長押の六葉の寸法について記された史料は確認できず、昭和実測図での分一寸法により検証を行った。

ガラス乾板写真「名古屋城天守南面(小天守上ヨリ望ム)」(部分)
大天守検証例

ガラス乾板写真「名古屋城小天守南西面」(部分)
小天守検証例

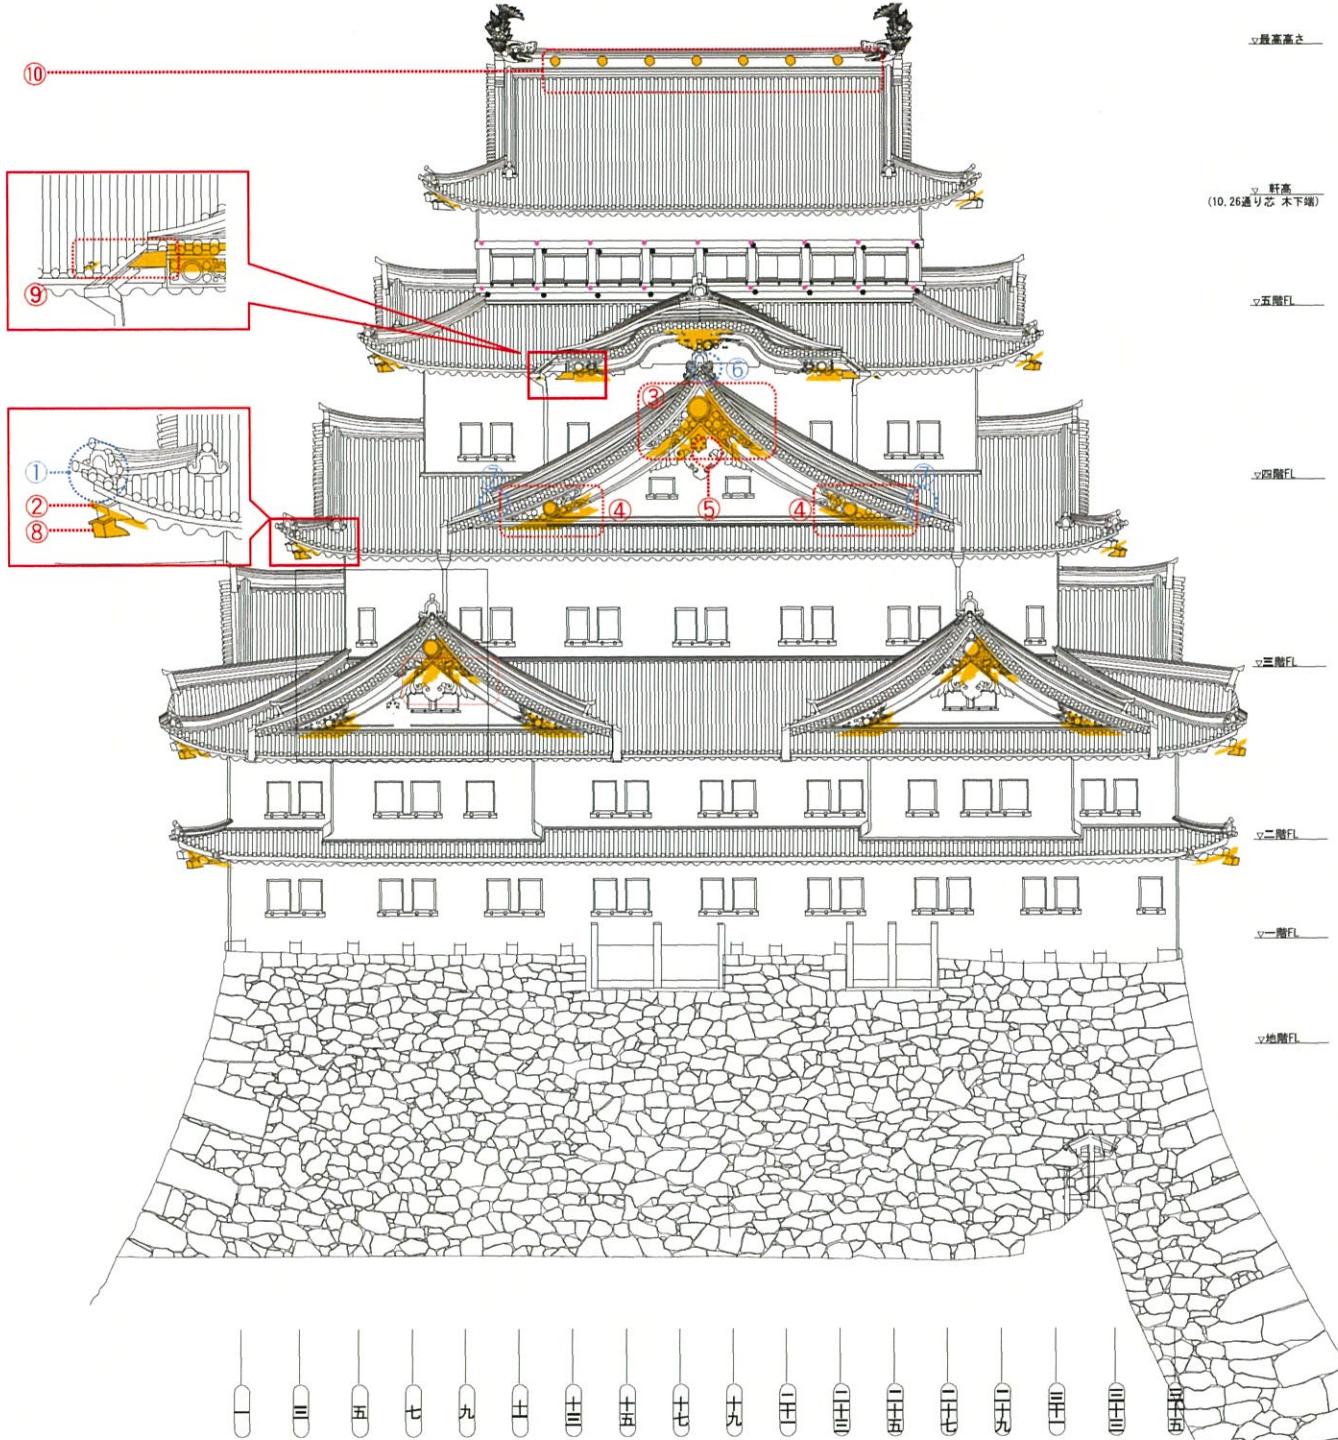
大天守東側立面図

階	摘要、一カ所当たり個数	数量合計
初重	裏甲 隅八双	8
	隅木 箱金物	4
二重	隅棟 4力所 鬼板鏡葵紋1、鳥衾葵紋1	4
	裏甲 隅八双	8
	唐破風際 八双	8
	東西千鳥破風:4力所 破風板拌 八双、葵紋	4
	破風板尻 八双、葵紋	8
	懸魚六葉	4
	棟 鬼板鏡葵紋1、鳥衾葵紋1	4
	降棟 鬼板鏡葵紋2、鳥衾葵紋2	8
	南北千鳥破風:2力所 破風板拌 八双、葵紋	2
	破風板尻 八双、葵紋	4
三重	懸魚六葉	2
	棟 鬼板鏡葵紋1、鳥衾葵紋1	2
	降棟 鬼板鏡葵紋2、鳥衾葵紋2	4
	南北唐破風 :4力所 破風板拌 八双、葵紋	4
	破風板尻 八双、葵紋	8
	懸魚葵紋	4
	棟 鬼板鏡葵紋1、鳥衾葵紋1	4
	隅木 箱金物	4
	隅棟 4力所 鬼板鏡葵紋1、鳥衾葵紋1 右図①	4
	裏甲 隅八双 右図②	8
四重	東西千鳥破風:2力所 破風板拌 八双、葵紋 右図③	2
	破風板尻 八双、葵紋 右図④	4
	懸魚六葉 右図⑤	2
	棟 鬼板鏡葵紋1、鳥衾葵紋1 ⑥	2
	降棟 鬼板鏡葵紋2、鳥衾葵紋2 ⑦	4
	南北千鳥破風:4力所 破風板拌 八双、葵紋	4
	破風板尻 八双、葵紋	8
	懸魚六葉	4
	棟 鬼板鏡葵紋1、鳥衾葵紋1	4
	降棟 鬼板鏡葵紋2、鳥衾葵紋2	8
隅木	箱金物 右図⑧	4

階	摘要、一カ所当たり個数	数量合計
五重	隅棟 4力所 鬼板鏡葵紋1、鳥衾葵紋1	4
	降棟 4力所 鬼板鏡葵紋1、鳥衾葵紋1	4
	裏甲 隅八双	8
	南北破風 :2力所 破風板拌 八双、葵紋	2
	破風板尻 八双、葵紋	2
	懸魚六葉	4
	隅木 箱金物	2
	大棟 葵紋 右図⑩	14
	外壁腰長押 六葉	28
	外壁内法長押 六葉	32
階	摘要、一カ所当たり個数	数量合計
初重	南北千鳥破風:2力所 懸魚六葉	2
二重	東西破風 :2力所 懸魚六葉	2
二階	外壁腰長押 六葉	28
	外壁内法長押 六葉	32

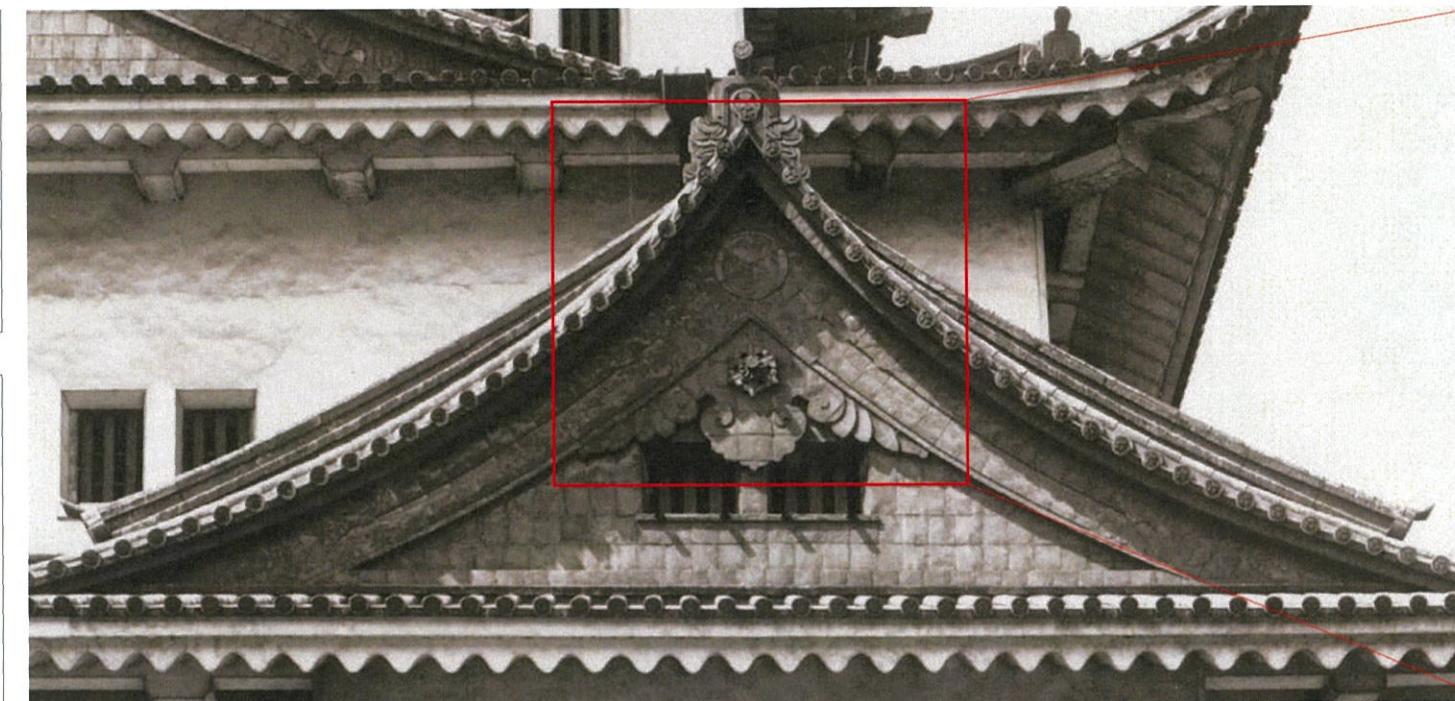
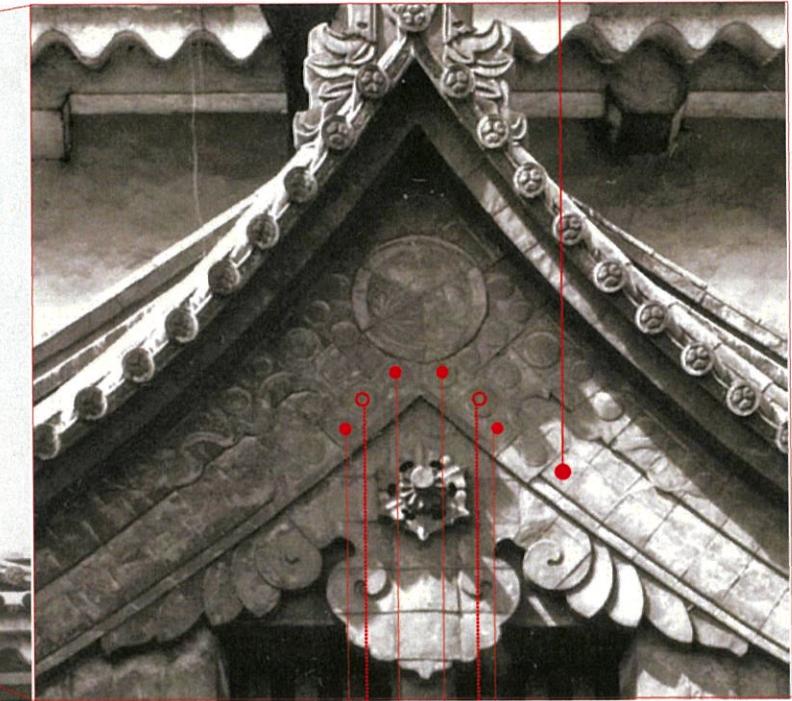
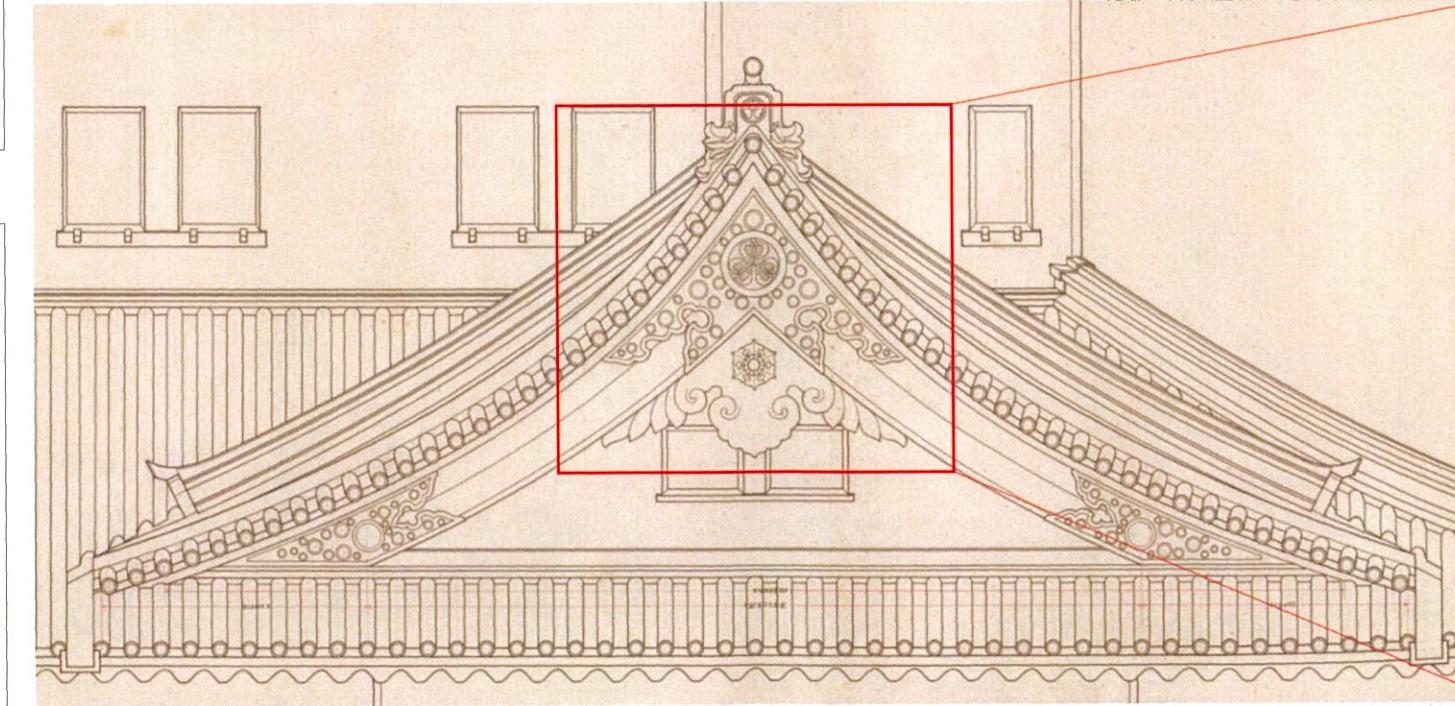
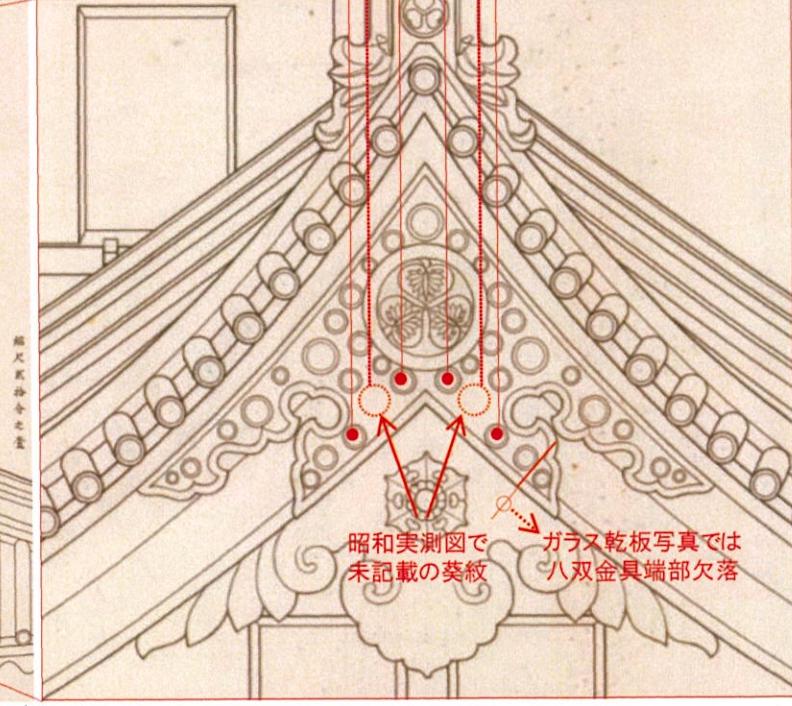
八双金具:葵紋数の検証例

- ガラス乾板写真、昭和実測図より、八双金具に大小数々の三つ葉葵紋が設えられていたことがわかるが、その数に相異がある箇所もある。数についてはガラス乾板写真に基づき、各々の葵紋の直径については昭和実測図を基準としながらガラス乾板を参照し微調を加えながら復元原案を作成する。

ガラス乾板「名古屋城天守東面詳細」(部分)

昭和実測図「名古屋城天守二階東側千鳥破風姿詳細図」(部分)

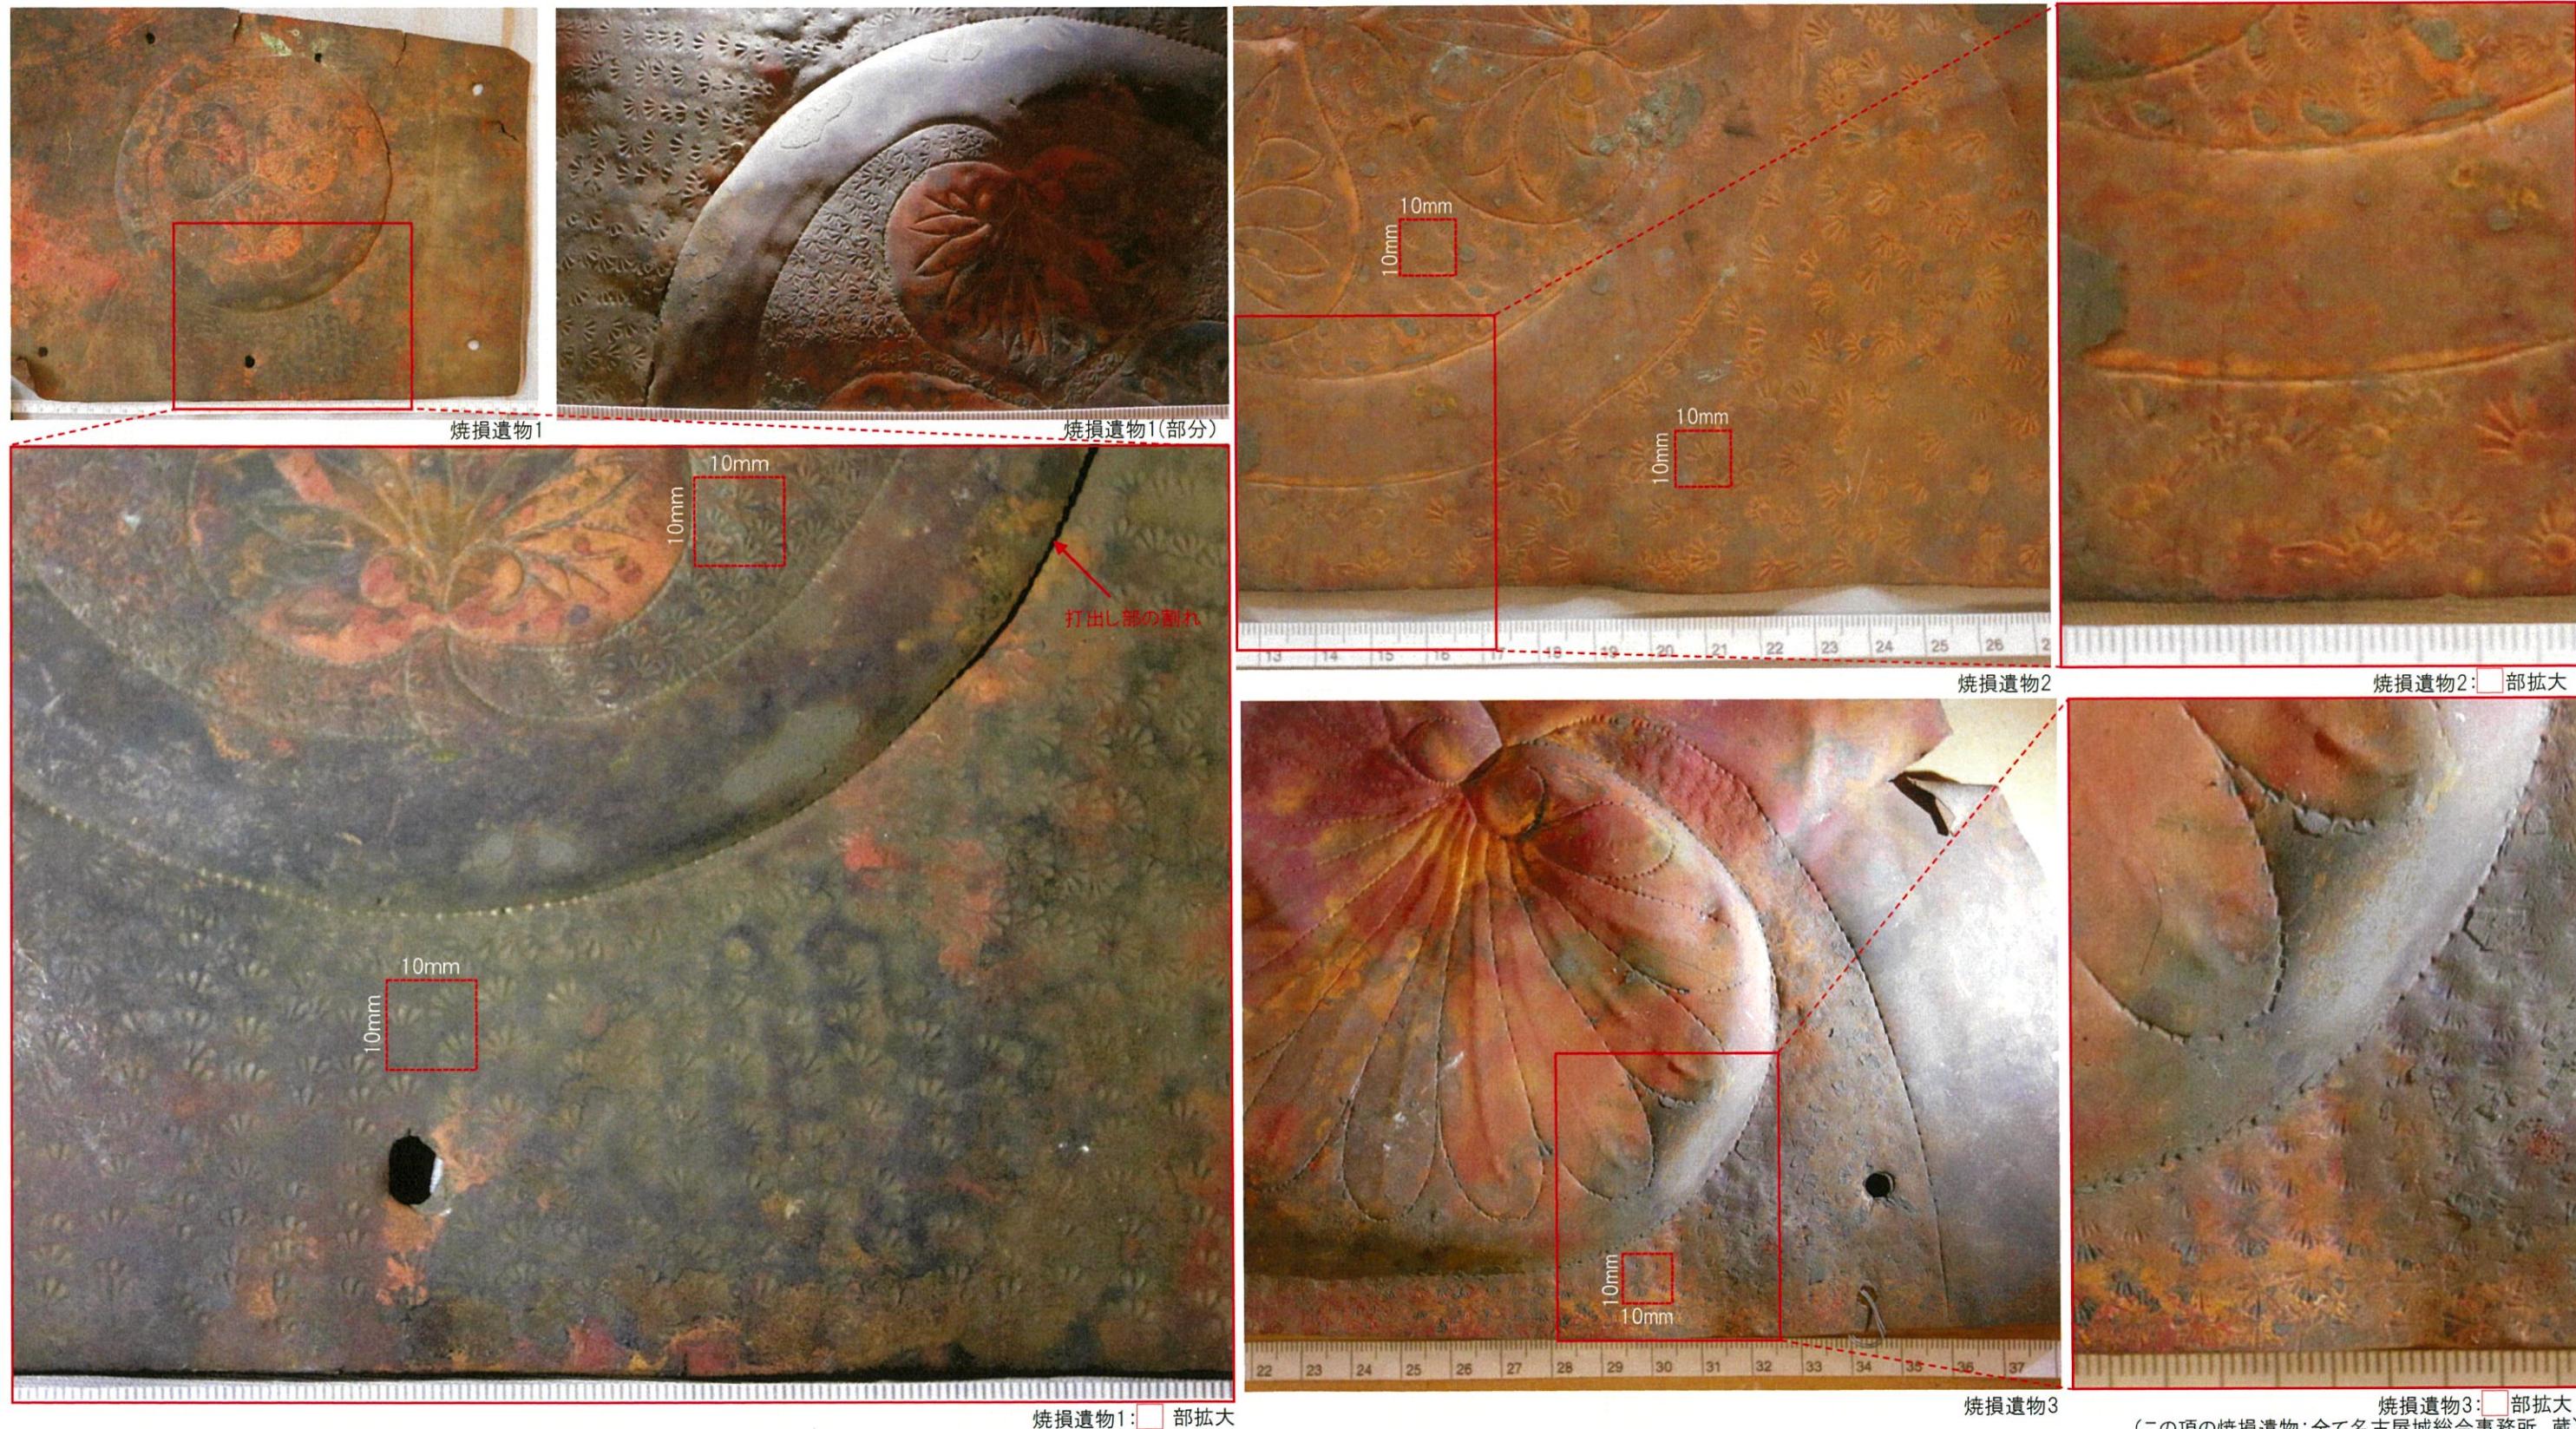
- 葵紋を打出し、葉脈部は蹴り彫り。
- 葵紋周辺の地の紋様には菊石目。
- 葵紋内側にも同じく菊石目地の紋様がある。葵紋周辺より細かい菊石目。
- 板厚さは0.8~0.9mm程度。
- ガラス乾板写真からも、八双金具は分割されて作られていることがわかるが、分割した板の中で葵紋を打ち出している場合と、別に作った葵紋を打ち付けている場合がある。

復元原案を踏襲した金メッキとし、伝統工法の中でも、耐候性を踏まえた漆箔押しとする。復元原案で確認できなかった、破風板飾金具の菊石目部分の仕上げ、裏甲八双金具と隅木の箱金具も現時点では漆箔押しと考えることとするが、引き続き検証を行っていく。

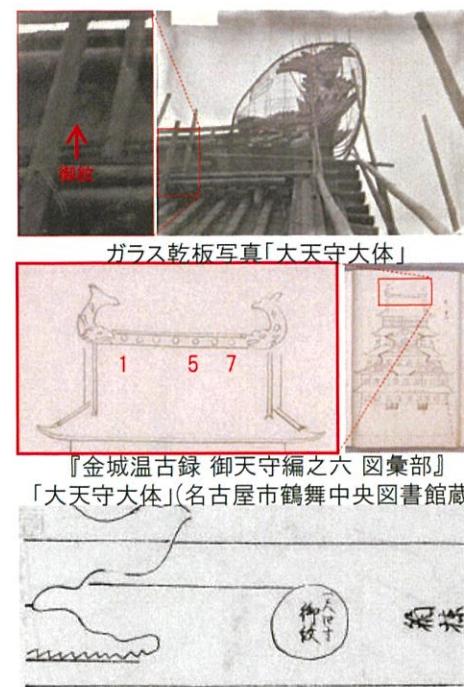
『国秘録 御天守御修復一』では一尺二寸五分、『金城温古録 御天守編之六 図彙部』では一尺四寸と記されており、実際に寸法に、これぐらいのバラツキがあったと考えられる。

『金城温古録 御天守編之六 図彙部』
「真木真鉄取付方之図」(部分)
(名古屋市鶴舞中央図書館蔵)

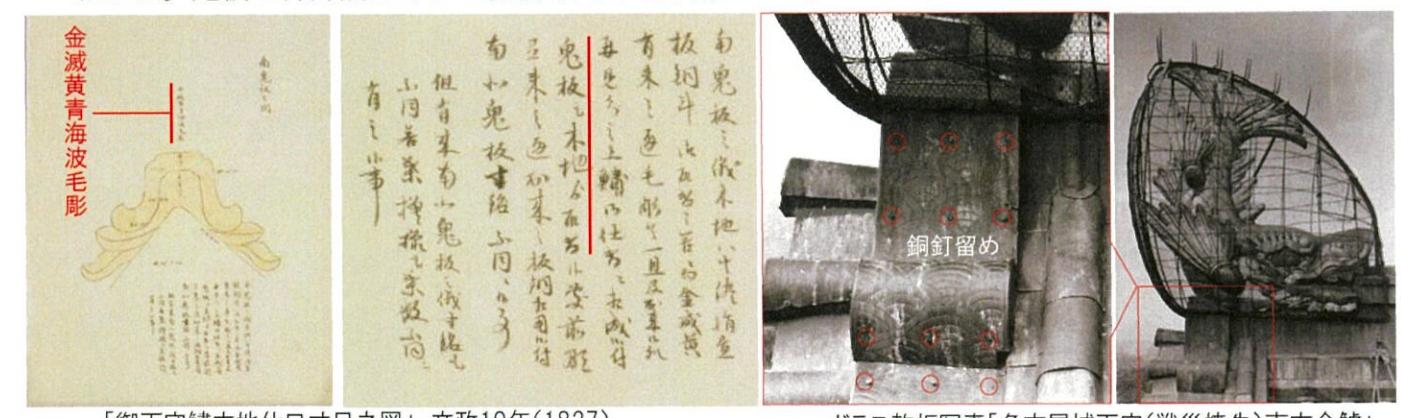
『国秘録 御天守御修復一』享保17年（1732）の修理記録に「鰐下鬼板 同ひれ共仕直し銅板ニ而包鉄打」とあり銅板で包み鉄で打って作ったことがわかる。また「御天守鱗木地仕口寸尺之図」（文政10年）により、この時の修理で大棟の鬼板は「木地より取替候」とある。これらより五階の鬼板は木下地を銅板を包んで作られていたことがわかる。ガラス乾板写真でも銅釘で留めてあることを確認できる。

表面の仕上げに関して「金滅黄青海波毛彫」という書き込みがある他、鬼板の図にも鰐と同じ黄色が塗られている。つまり、縁の部分には青海波が毛彫りされ、全体が金メッキされていたことがわかる。鬼板の青海波はガラス乾板写真でも確認できる。

「御天守鱗木地仕口寸尺之図」文政10年(1827)

復元案は復元原案を踏襲した仕様とする。五重大棟の鬼板は漆箔押しとし、五重の隅棟及び降棟の鬼板は木型、銅板包み、青海波毛彫りとする。
