特別史跡名古屋城跡全体整備検討会議 天守閣部会(第 20 回)

## 名古屋城天守閣整備事業

資料-4：防災設備計画について

資料-5：瓦の文様について

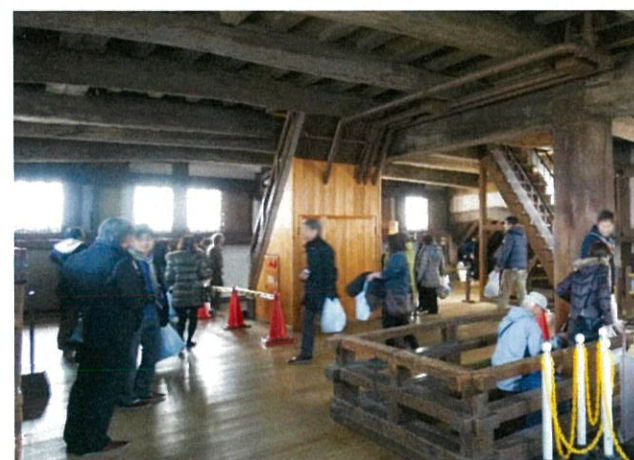
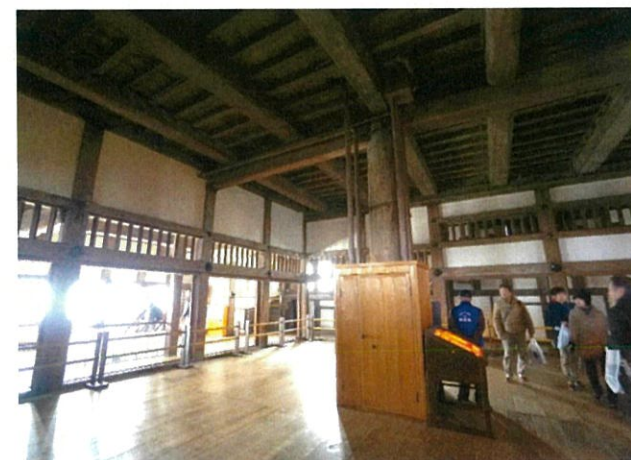
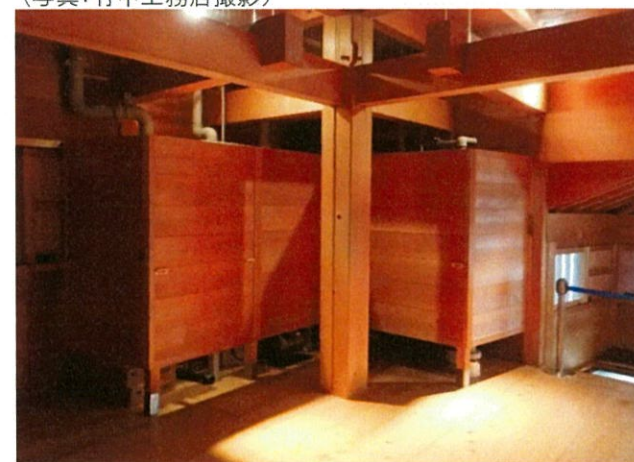
図-1.2 アラーム弁室・主要配管のイメージ

現存天守や復元された櫓にも設置されており、下図-1.2のように、他城郭では階段下のスペース等に配置するなどなるべく目立たない配慮がなされています。

階段下に設置されたアラーム弁室、天井近くを通る主要配管  
(写真：竹中工務店撮影)

心柱に沿って通る主要配管、横に設置されたアラーム弁室  
(写真：竹中工務店撮影)

アラーム弁室に施された目隠し  
(写真：竹中工務店撮影)

復元案でも、表階段には防災・避難上の機能を持たせ、屋内消火栓の設置や煙感知器連動閉鎖戸、避難補助具の常備など、現代的な防災・避難設備が必要となることから、主要な配管やアラーム弁室を踊場下への設置を検討しています。

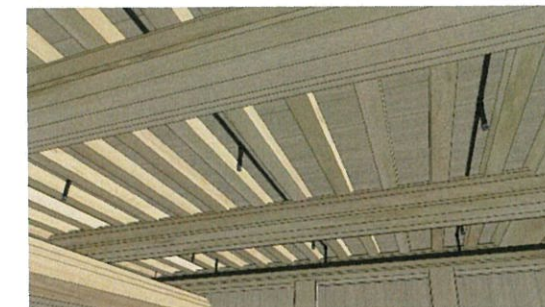
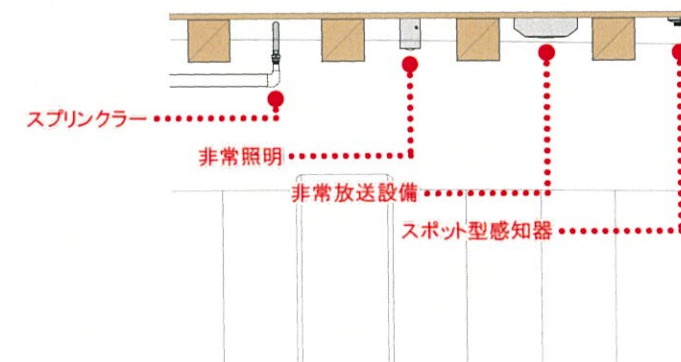
図-1.3 梁上・根太横を通る配管

- スプリンクラーが梁や根太で散水障害にならないよう確認したうえで、根太と根太の間、梁の上・横に配置し、設備配管が目立ちにくい設置計画とします。
- 求められる設置基準や技術基準を満たしつつ、設置数が最小になるよう割付を行います。
- 煙感知器、非常照明などは、板面（根太と根太の間）に設置するようにします。
- 屋内消火栓、アラーム弁室などは目立ちにくい階段の踊場下になるべくまとめる計画とします。
- 室の中央に設置する必要のないスピーカー、感知器はなるべく隅部などの目立たない配置とします。

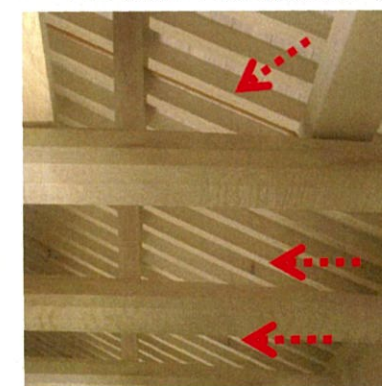
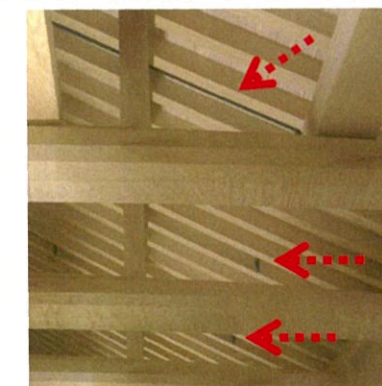
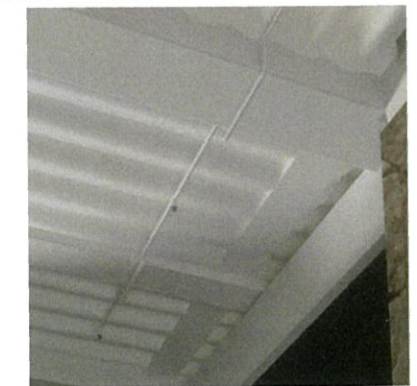
図-1.5 防災設備塗装色の比較

- 各種設備や配管には塗装を施すものとし、最終的に現地で色合わせの上、塗装色（日焼け等による変色を考慮し、木材よりもやや暗色のもの）を決定するようにします。
- 設備更新に際しては、その都度木材の変色に合わせて塗装を施すようにします。
- 御門、明り取り窓など漆喰の箇所では各種設備・配管は白色で塗装するようにします。
- 下図-1.5に「木に馴染むブラウン」と「目立ちにくい濃いグレー」を施した場合のイメージを示します。

A案：木に馴染むブラウン

B案：目立ちにくい濃いグレー

漆喰に馴染む白色

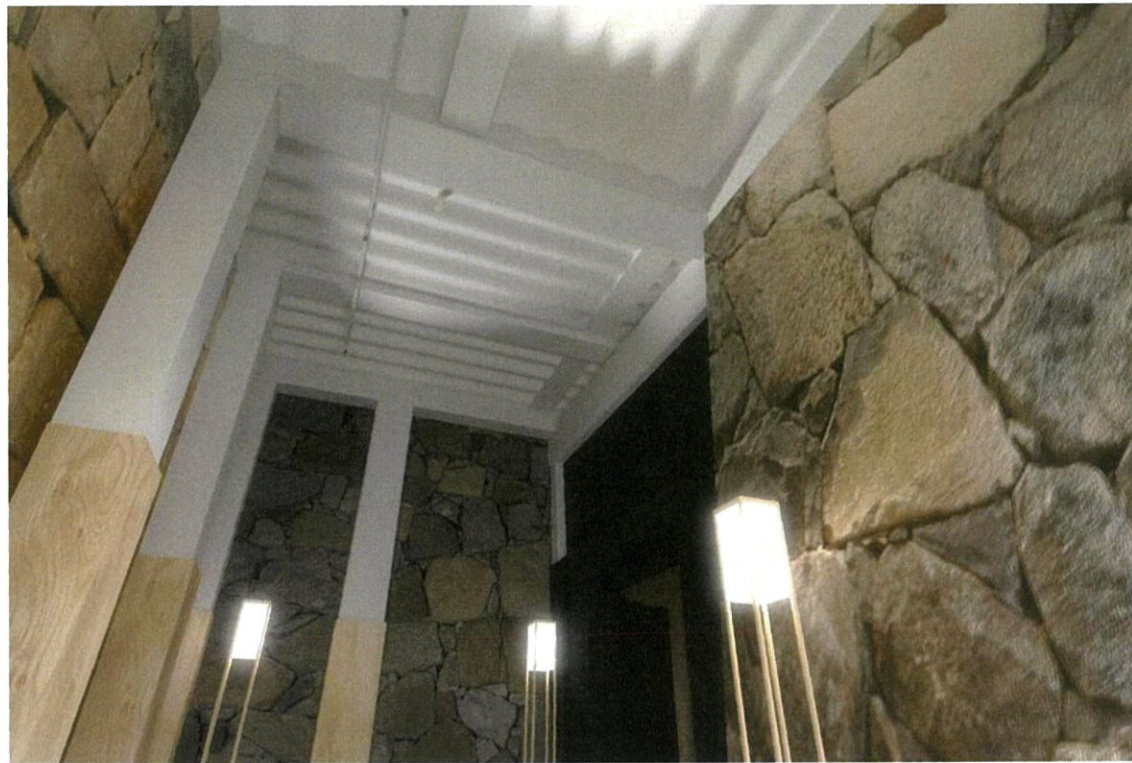
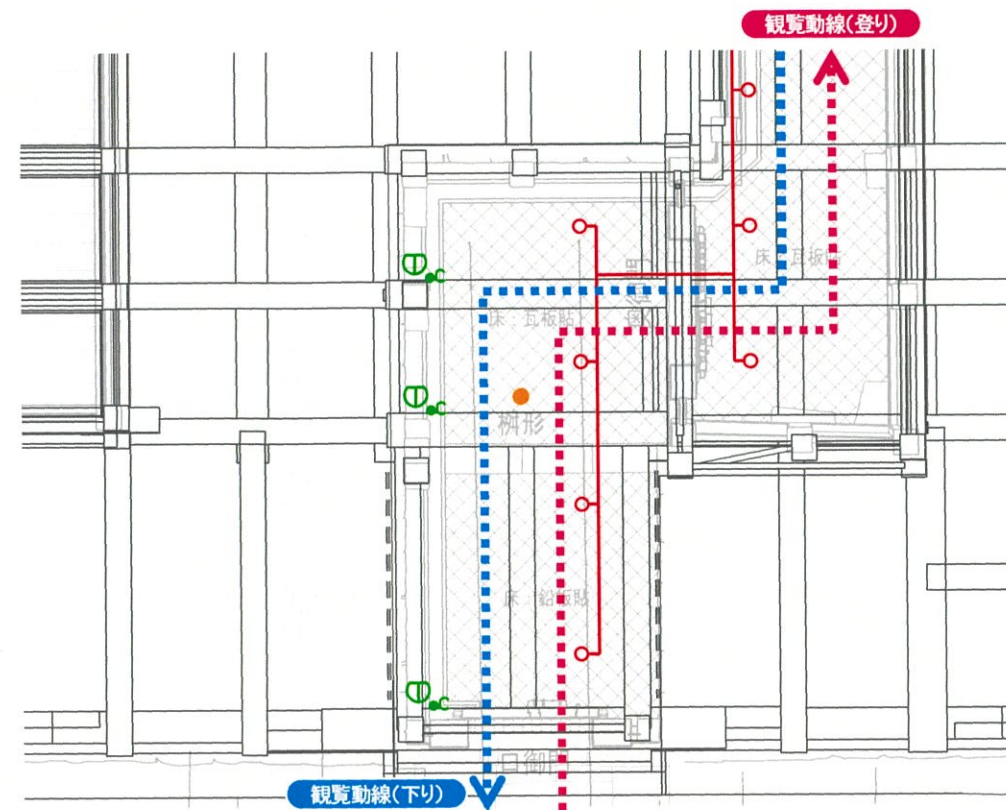
図-2.1 防災設備プロット図(地階)-1

I 口御門～奥御門

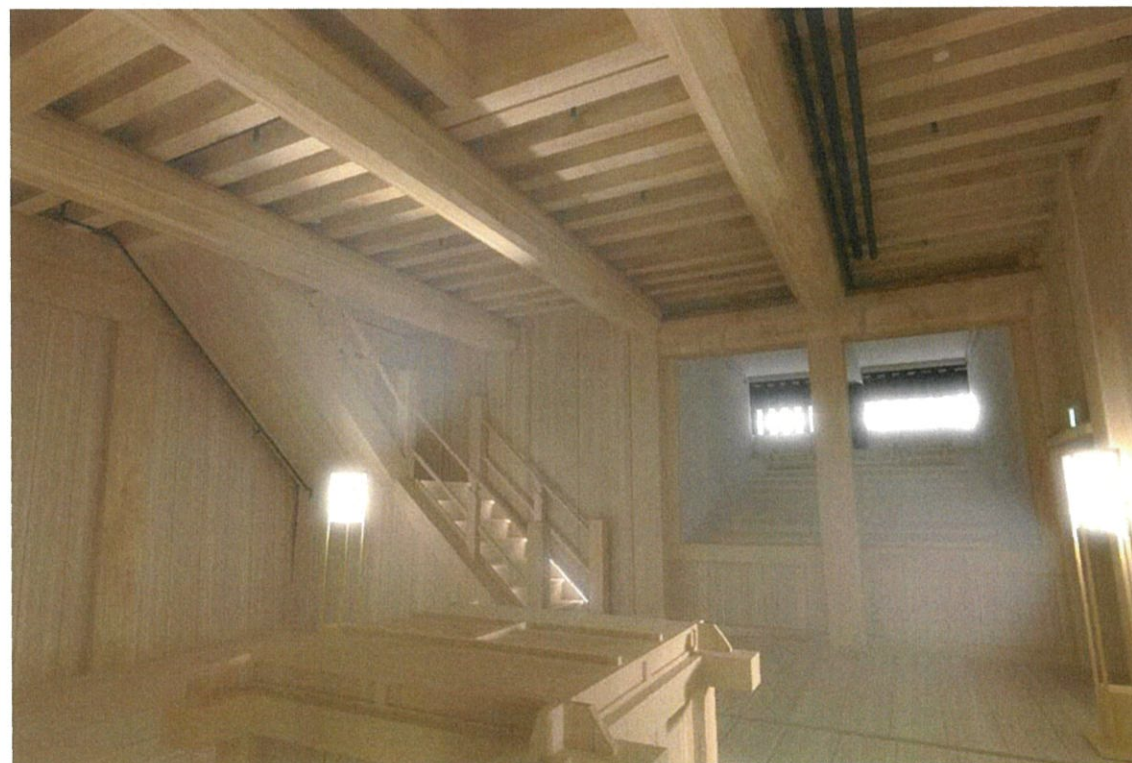
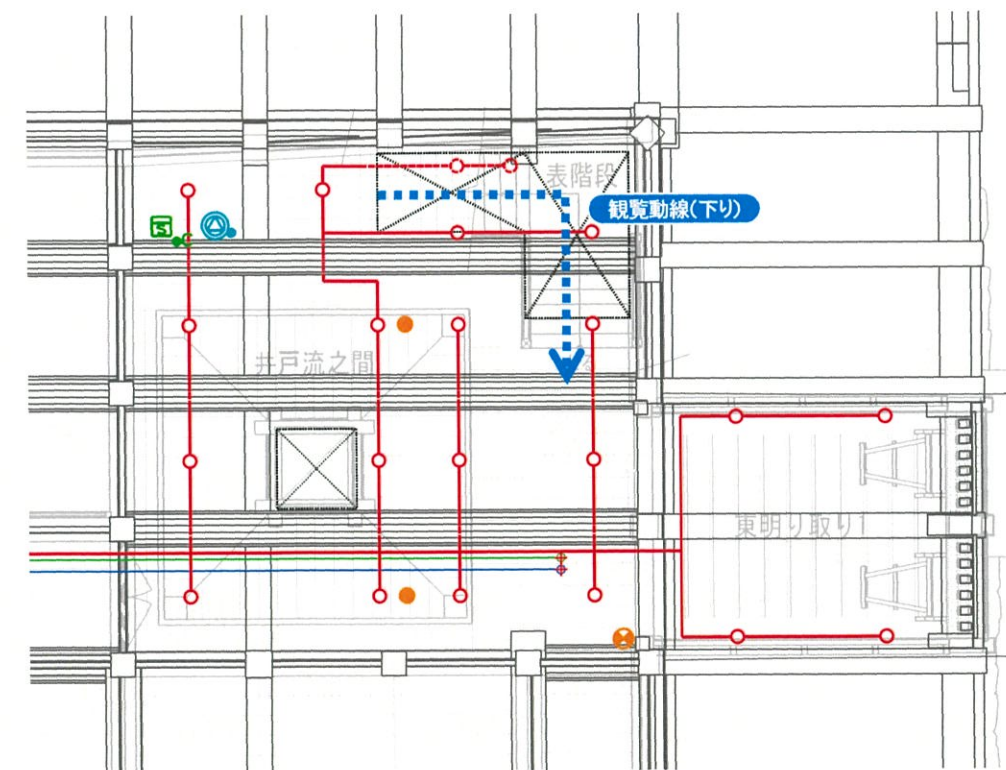
図-2.2 防災設備プロット図(地階)-2

II 表階段(井戸)

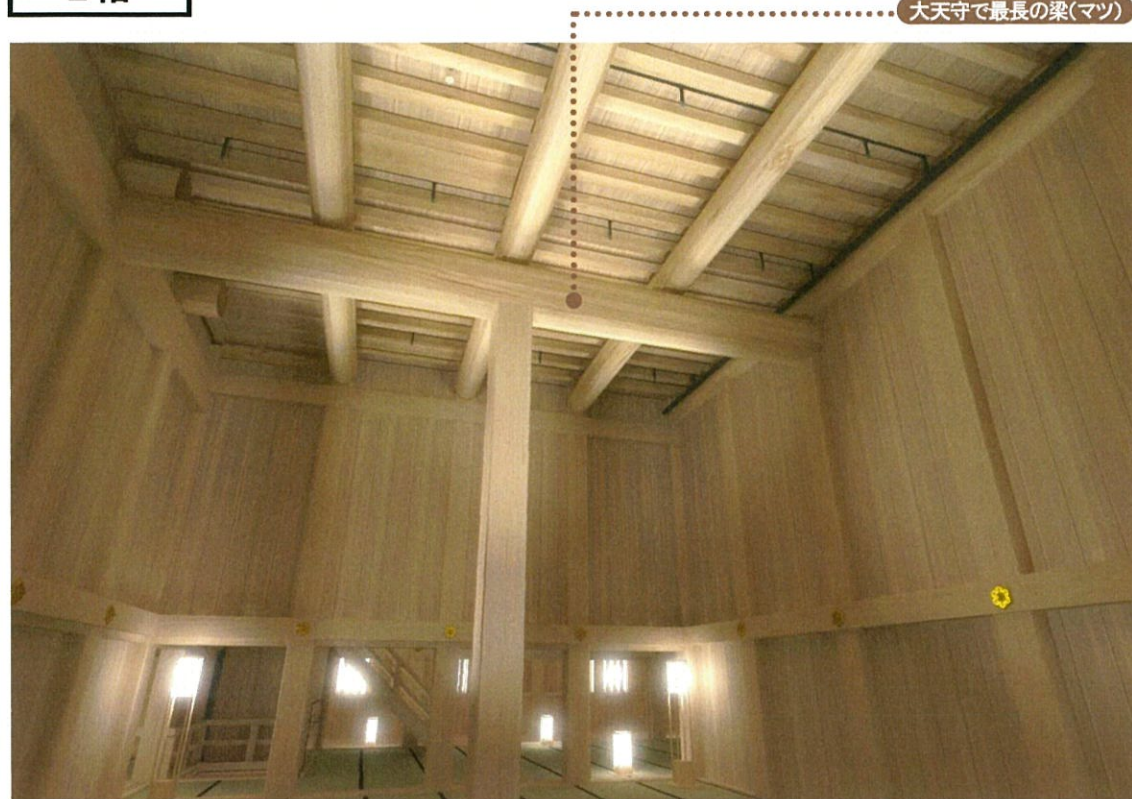
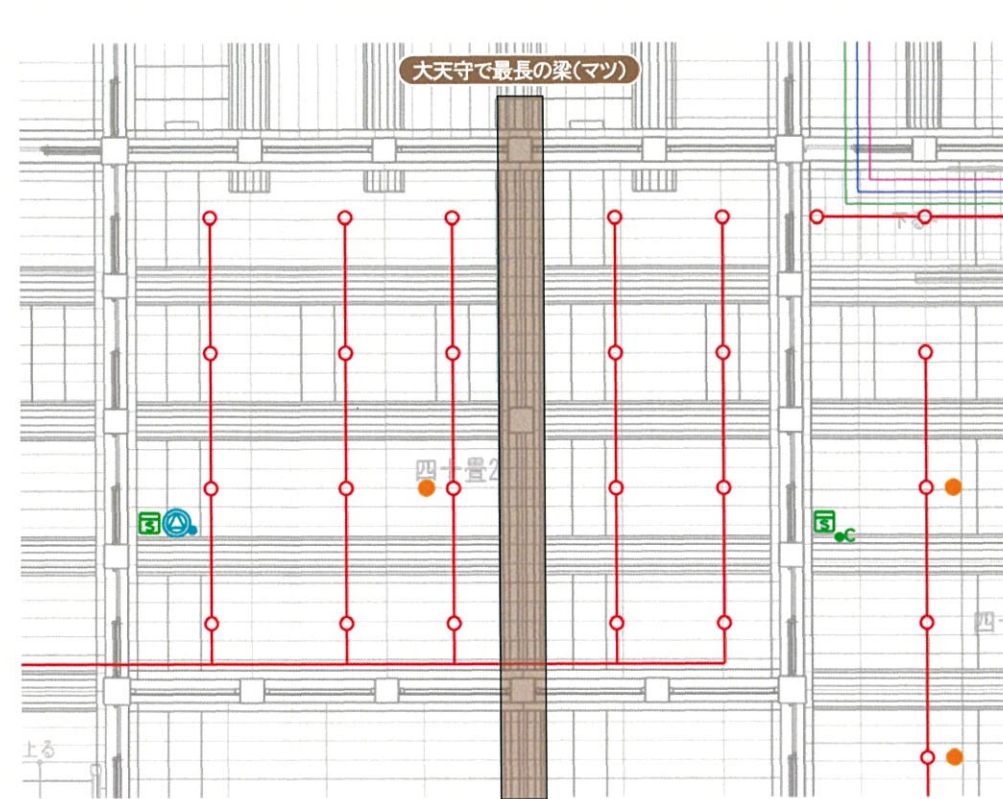
図-2.4 防災設備プロット図(2階)-1

I 大黒柱、最長の梁

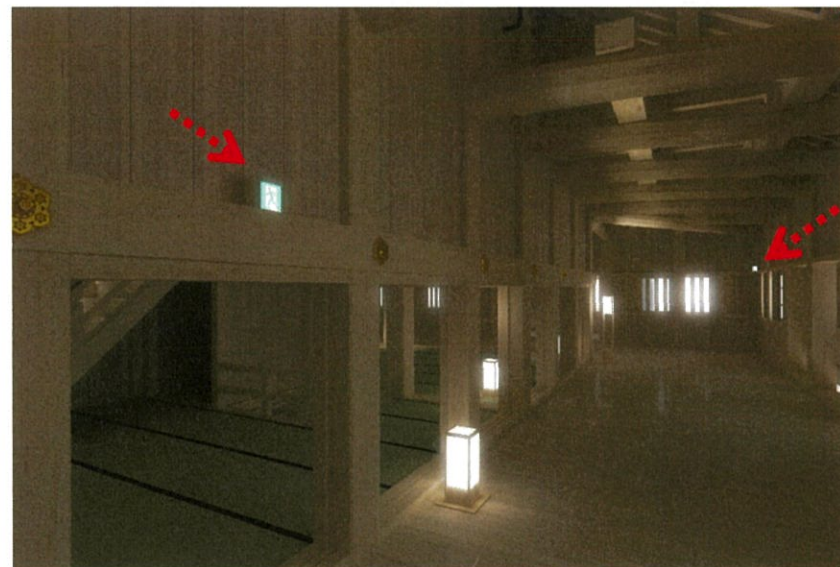
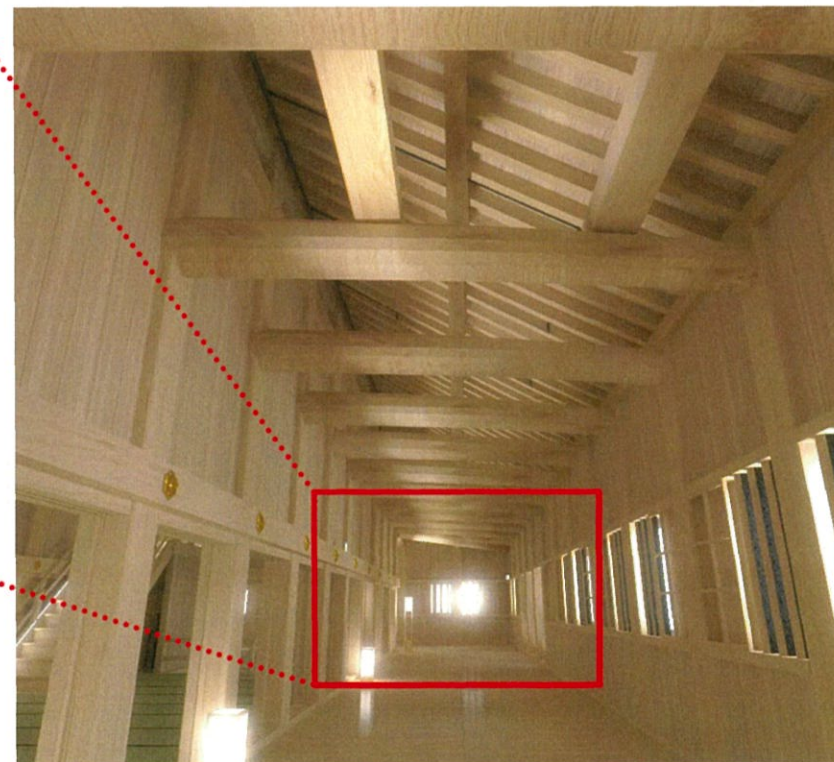
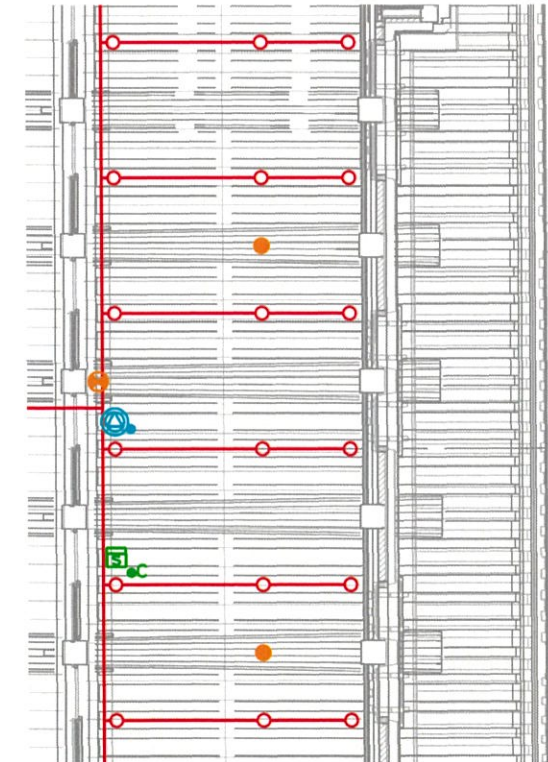
図-2.5 防災設備プロット図(2階)-2

II 西入側(誘導灯)

II 西入側

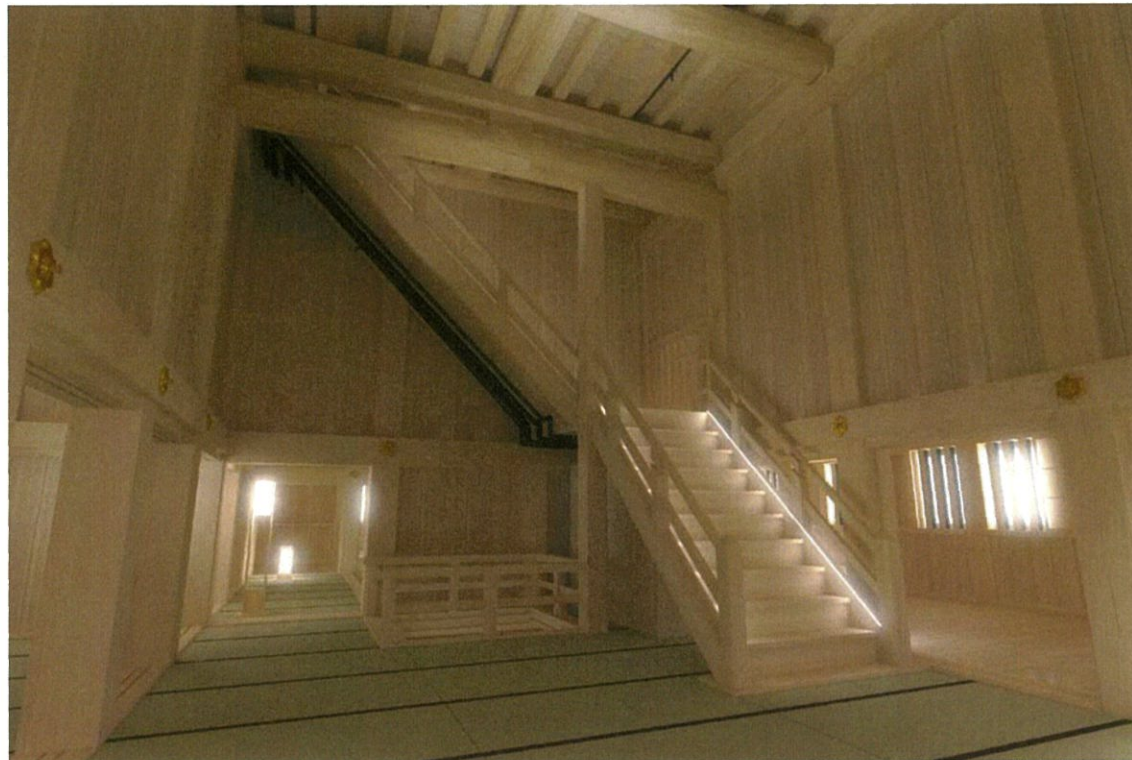
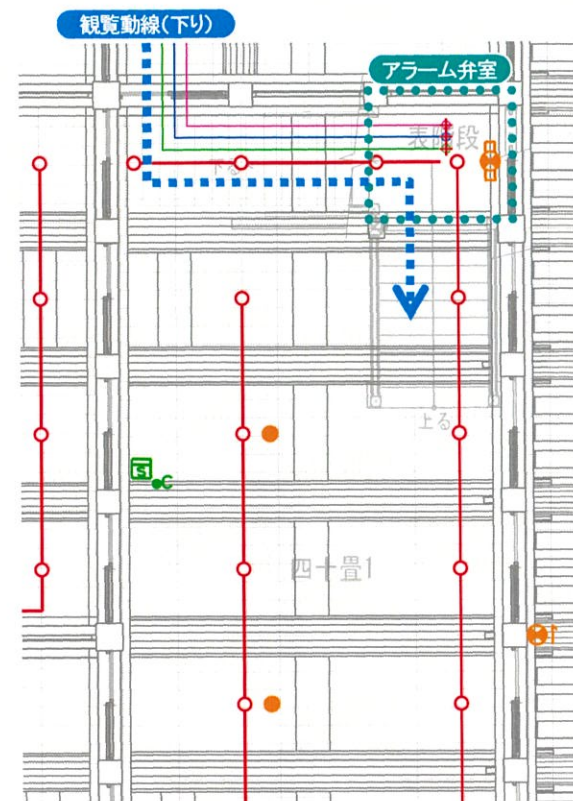
図-2.7 防災設備プロット図(2階)-3

史実に忠実な空間を再現するために、国宝や重文建造物の修理と同じ作法で、なるべく往時の雰囲気壊さないよう配慮した防災設備設置計画とします。  
 主要な配管・アラーム弁室が設置される階段裏は、配管が多数並ぶ場合は、後付けカバーの設置も検討しています。

Ⅲ 表階段

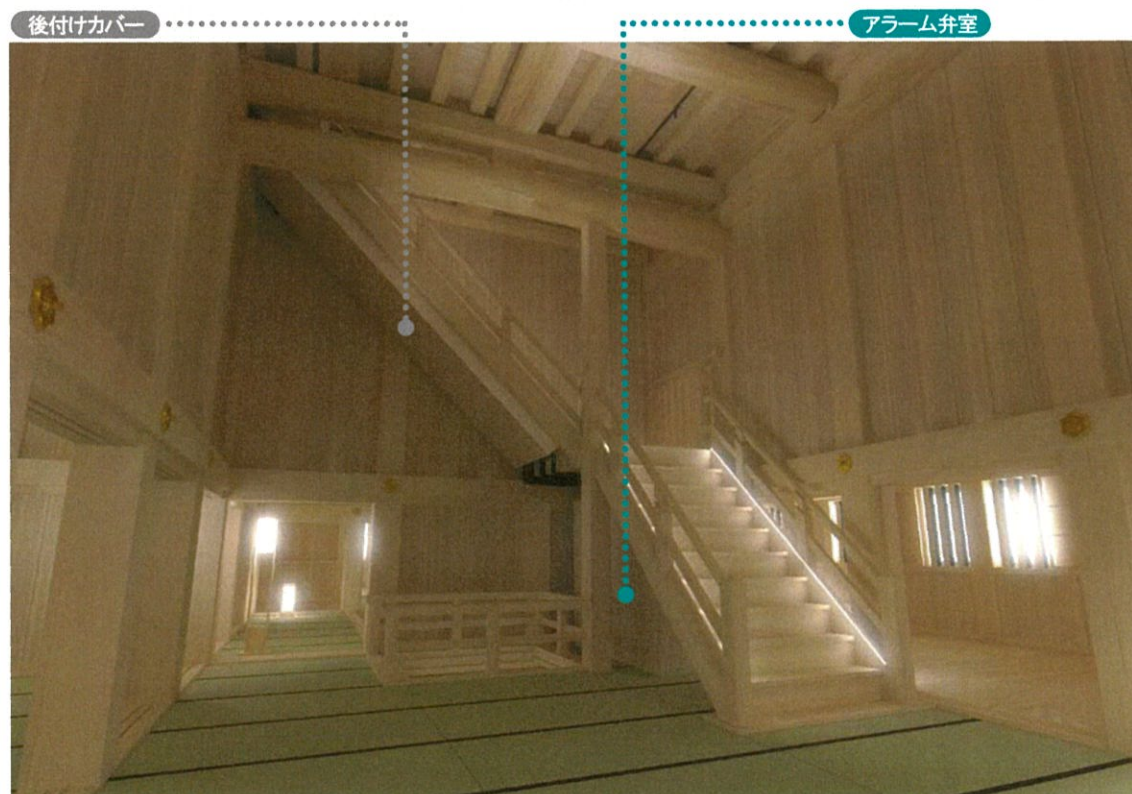
Ⅲ 表階段(カバー有り) ※配管が多数並ぶ場合は、後付けカバーの設置も検討しています

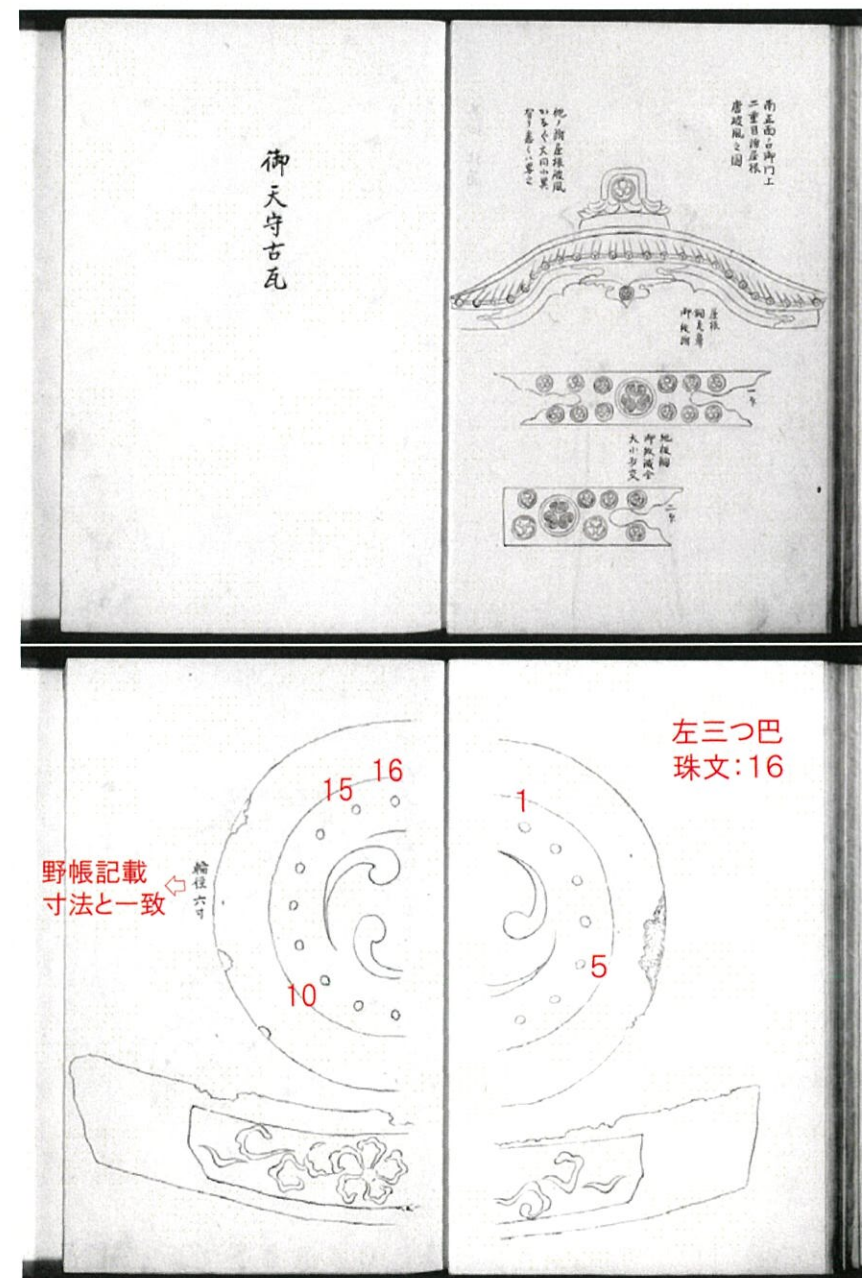
『金城温古録 御天守編之六 図彙部』「御天守古瓦」

- 『金城温古録 御天守編之六 図彙部』「御天守古瓦」の項  
軒丸瓦と平唐草について絵図が描かれている。
  - 軒丸瓦
    - 左三つ巴、珠文数は16
    - 直径：野帳に記述されている直径と一致する。
    - 周縁：絵図の縮尺が正しいとすると、周縁の寸法は約八分八厘（約26mm）
  - 平唐草瓦
    - 中心飾りは、くびれを持った羽根が左回転する文様
    - 『名古屋城三の丸遺跡(IV)愛知県警察本部地点の調査』（1993年、愛知県埋蔵文化 愛知県埋蔵文化財センター調査報告書第44集）で25種類の軒平唐草瓦の文様が分類されているが、その一つに同様の文様があり。また尾張藩戸山屋敷、上屋敷遺跡Ⅶでも、同様の瓦が出土している。

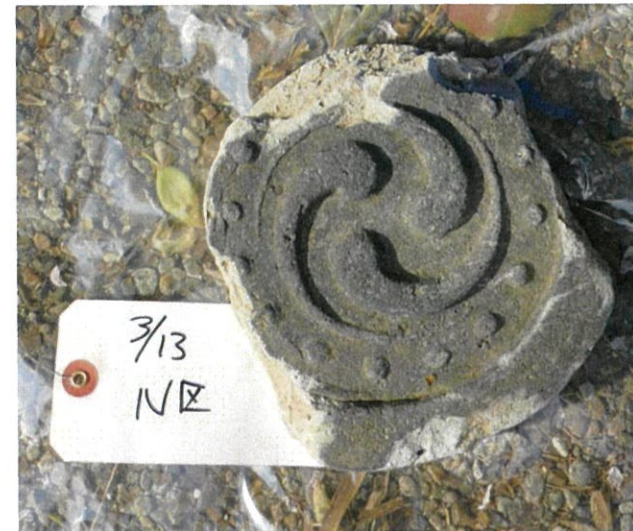
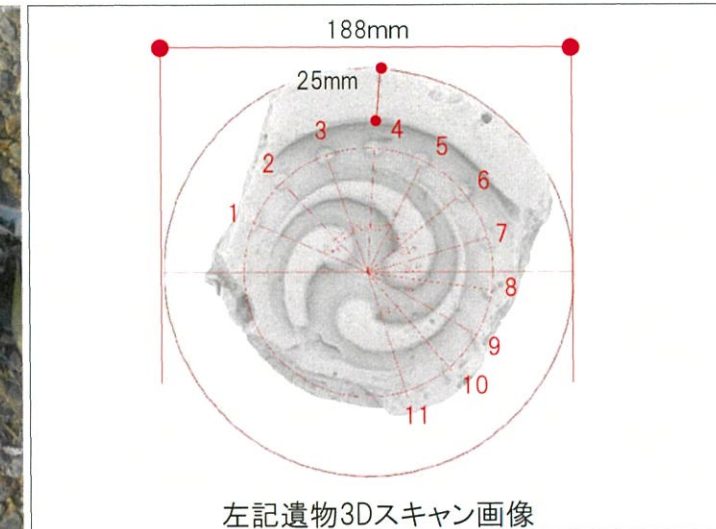
- 天守台周辺の内堀発掘調査の際に、瓦も出土しているが、編年作業は、まだ行われていない。
- 出土している軒丸瓦の瓦当は、ほとんどがガラス乾板写真で確認できる、補足瓦であるが、2点『金城温古録』の絵図と同じような文様の瓦当も出土している。これについては出土した地層の確認を引き続き行っていく。

内堀から出土した瓦の一つ  
(名古屋城総合事務所 蔵)

左記遺物3Dスキャン画像

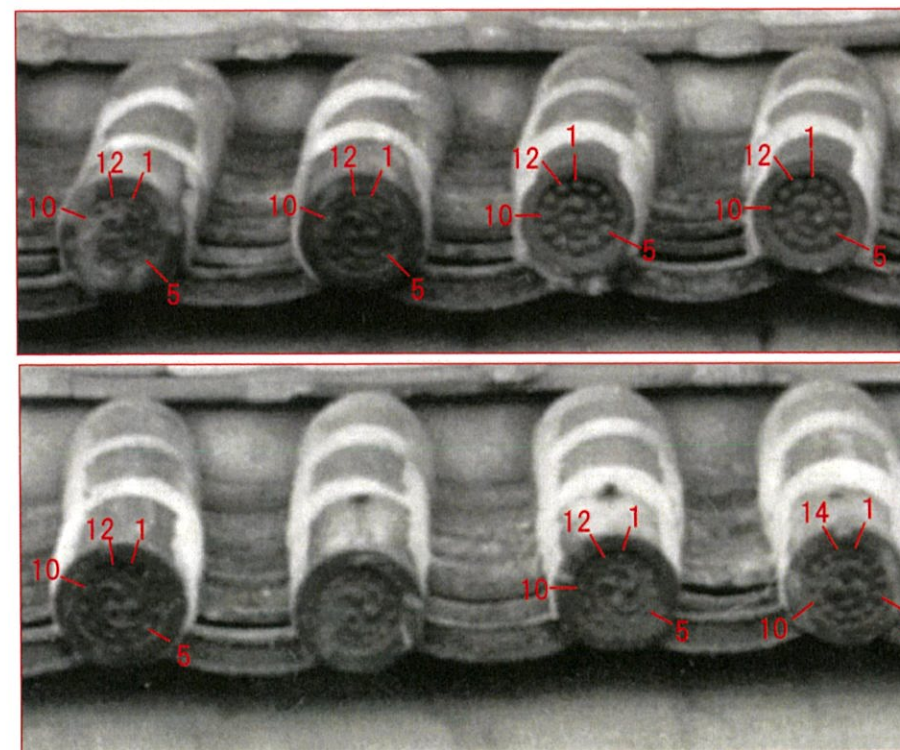
ガラス乾板写真「名古屋城天守東面詳細」

- 軒丸瓦 : 『金城温古録』と同様、左三つ巴であるが、巴の尾が短いものが多い。  
珠文の数は12、14個で『金城温古録』の絵図より少く、珠文自体が大きいものが多い。  
⇒ 補足瓦が多いということがわかる。
- 平唐草 : 文様の確認までは至らない。

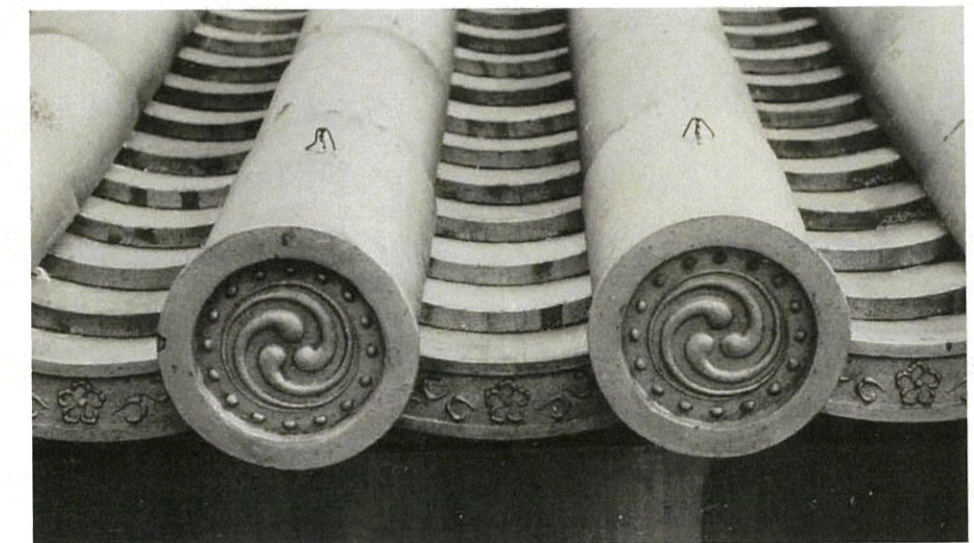
「名古屋城改築工程写真」  
（名古屋市政資料館 蔵）

- ・軒丸瓦・珠文数は16。
- ・巴の尾は長く、『金城温古録』の絵図より、古式の文様。
- ・平唐草：『金城温古録』の絵図と同じような文様と思われる。

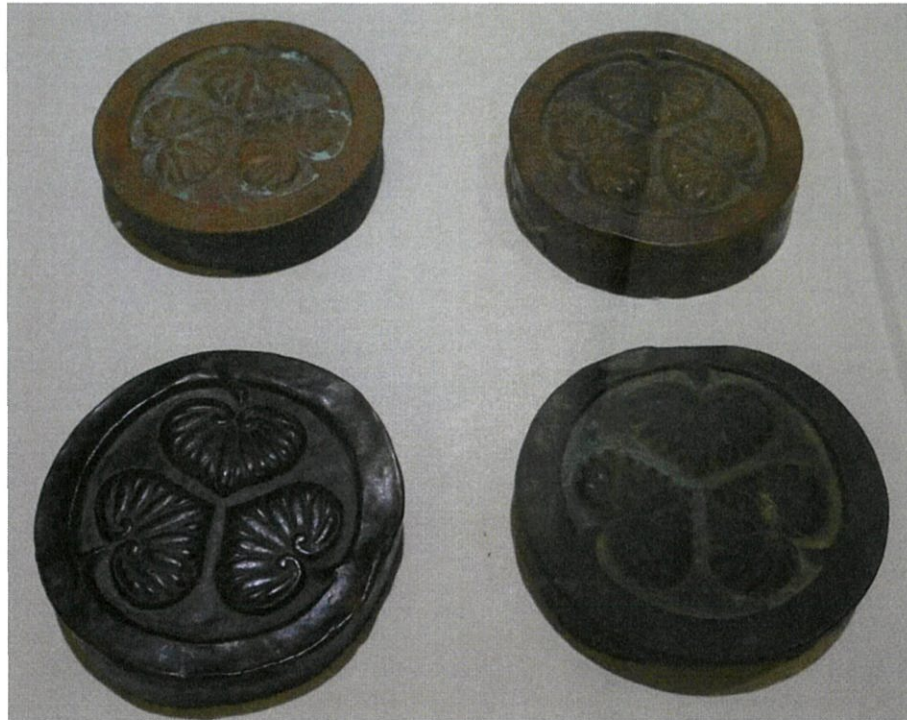
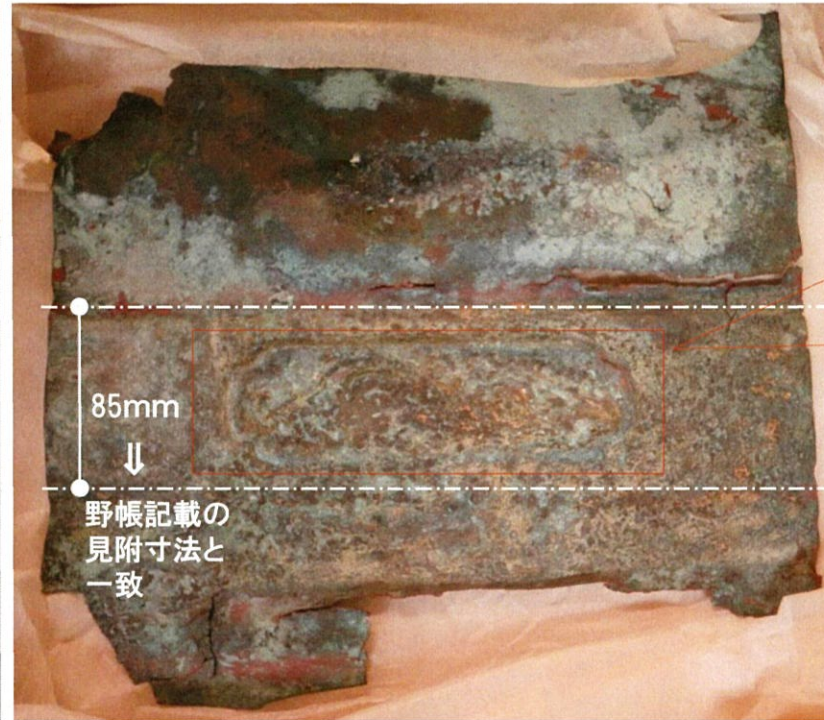
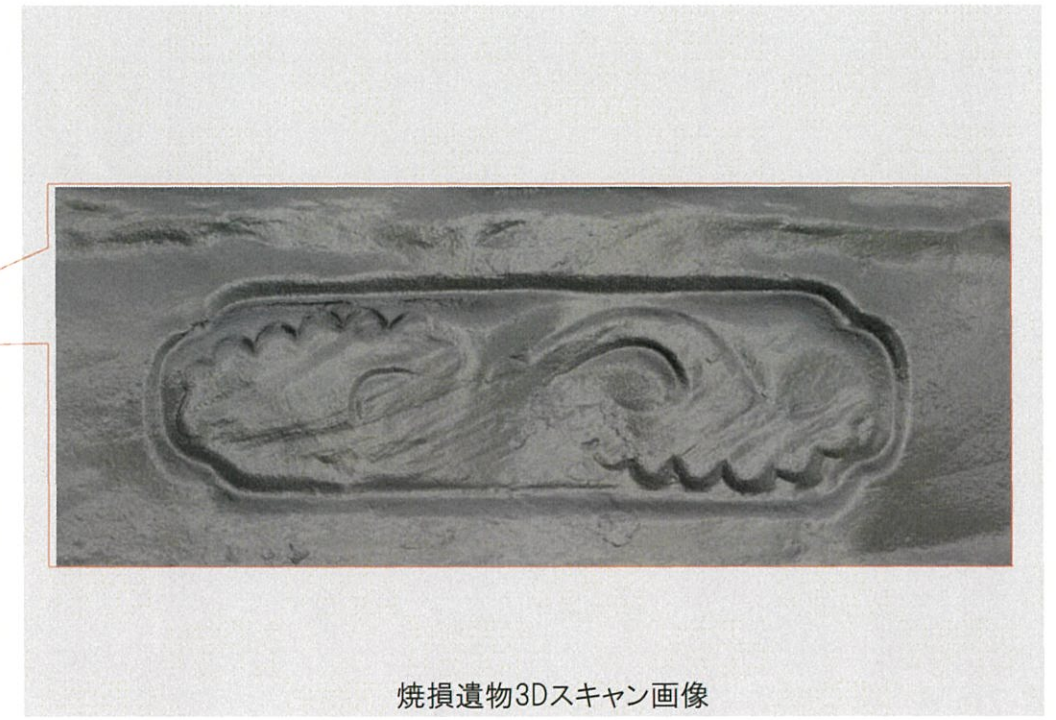
焼損遺物3Dスキャン画像

- ・軒丸瓦：三つ葉葵であることがわかる。三つ葉葵周囲の凹部に地文様は確認できない。
- ・平唐草：文様をある程度、確認することができる。

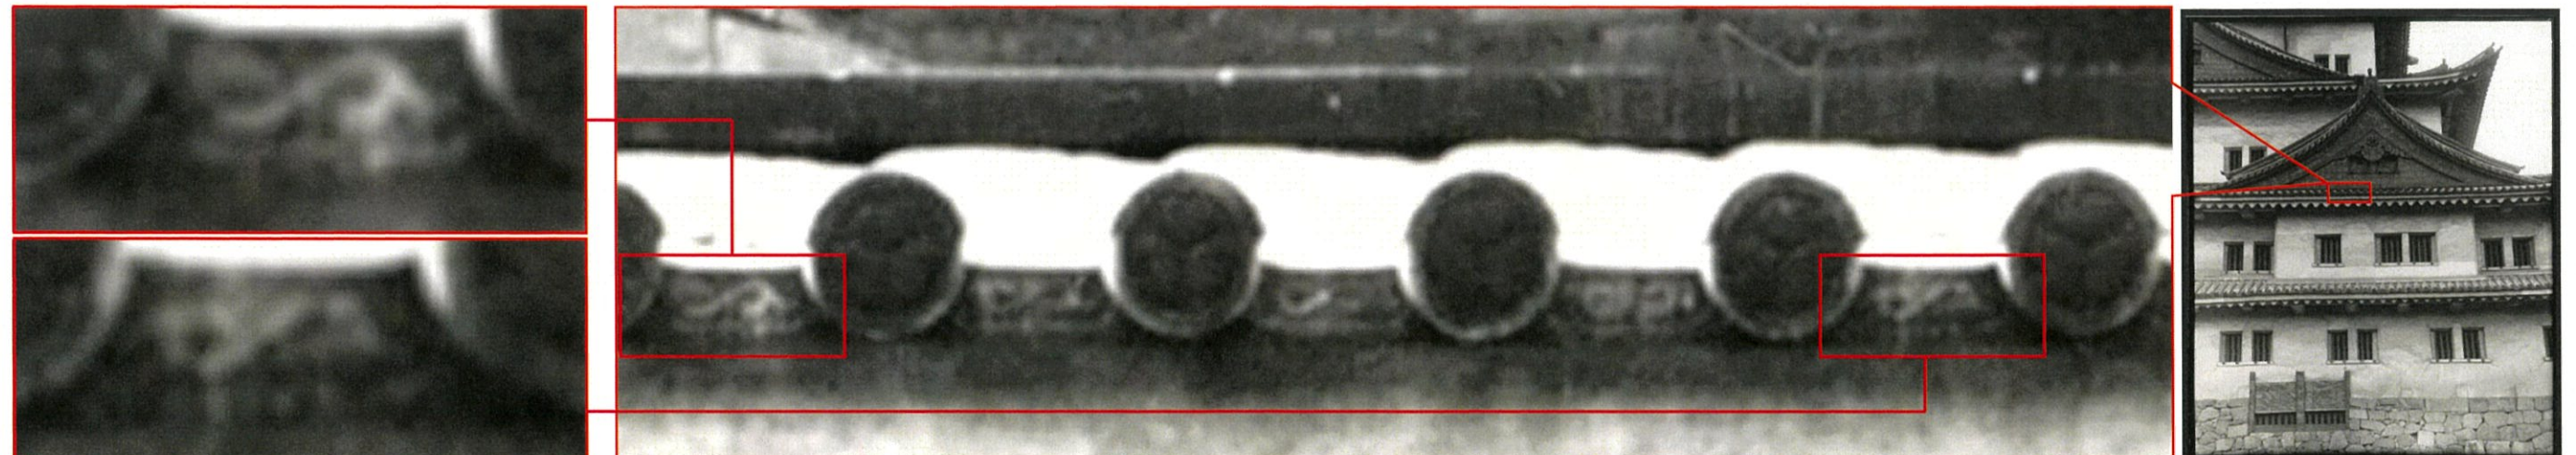
ガラス乾板写真「名古屋城天守東面詳細」(名古屋城総合事務所 蔵)

- ・軒丸瓦：三つ葉葵であることがわかる。
- ・平唐草：文様を明確に確認するまでは至らないが、焼損遺物3Dスキャン画像で判明する文様と同じであるように思われる。

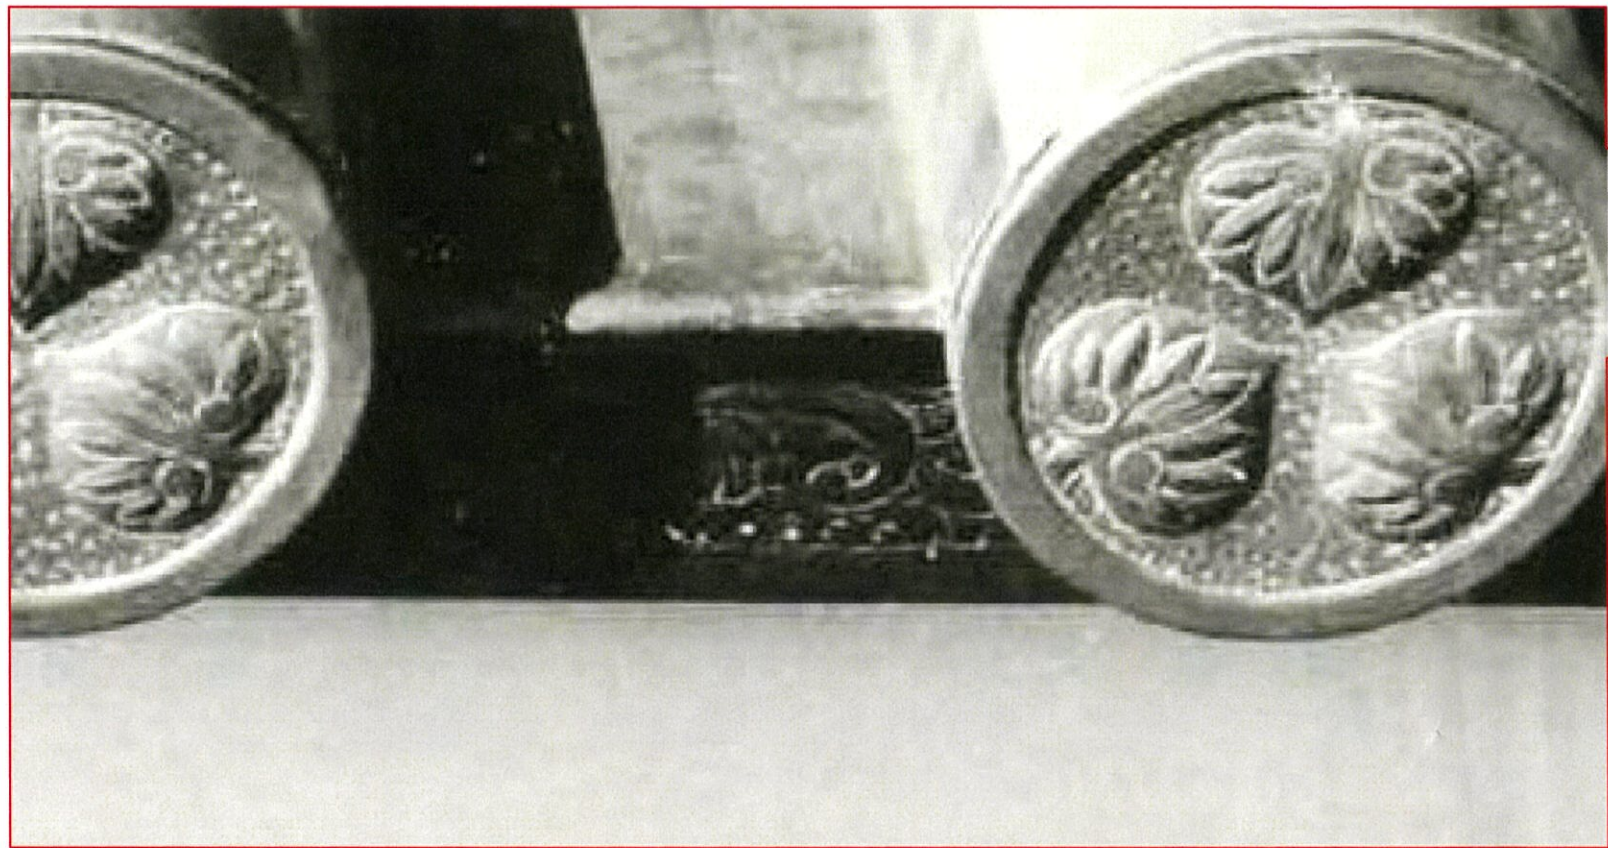
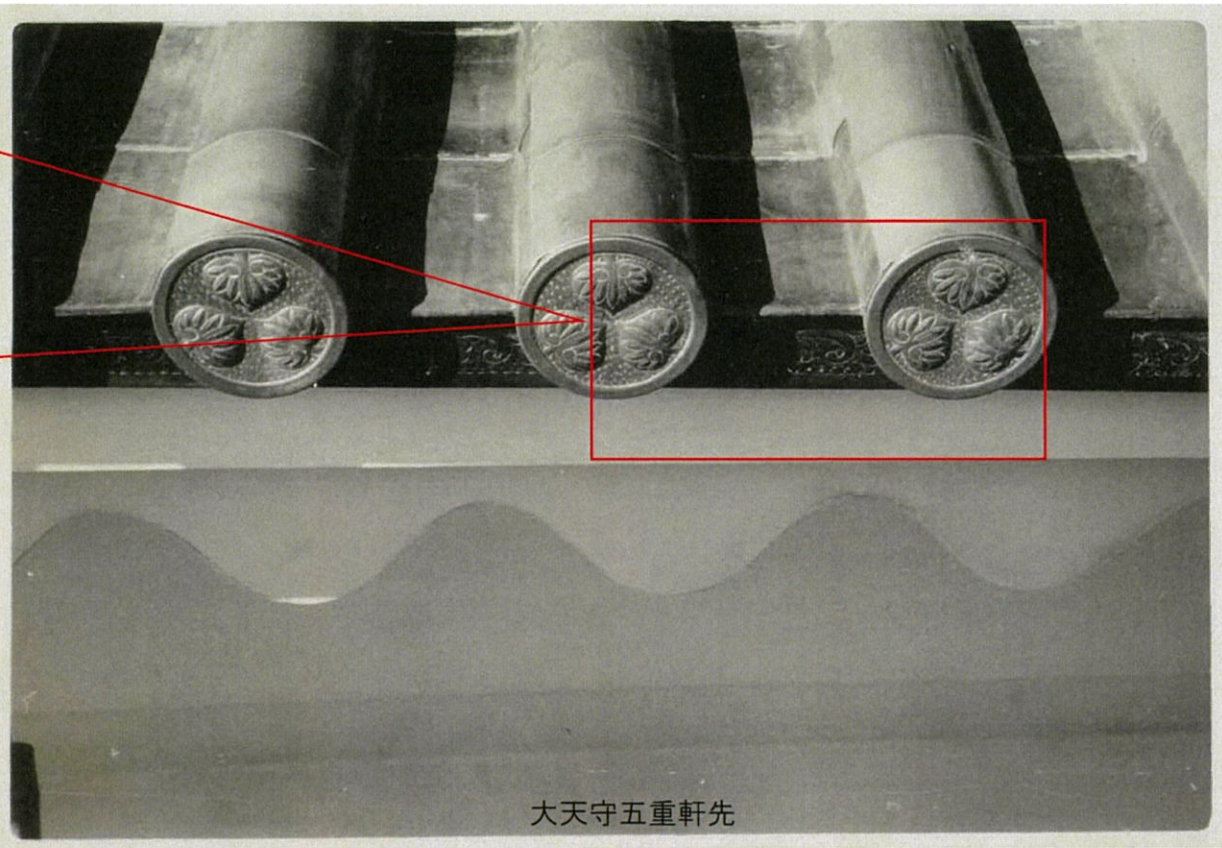
大天守五重軒先

- ・軒丸瓦 : 五重では三つ葉葵周囲の凹部に模様がある。
- ・平唐草 : 下記画像大天守三重千鳥破風部、二重軒先で確認できる文様は遺物あるいはガラス乾板写真で確認できる文様と同種のものと思われるが、五重では異なる文様となっている。
