き損届

特別史跡 名古屋城跡

9 き損の場合は、その箇所及び程度並びに国指定の文化財がその保存上受ける影響
き損箇所 名古屋城西之丸 六番御蔵の東側の縁にあたる位置にあった石列

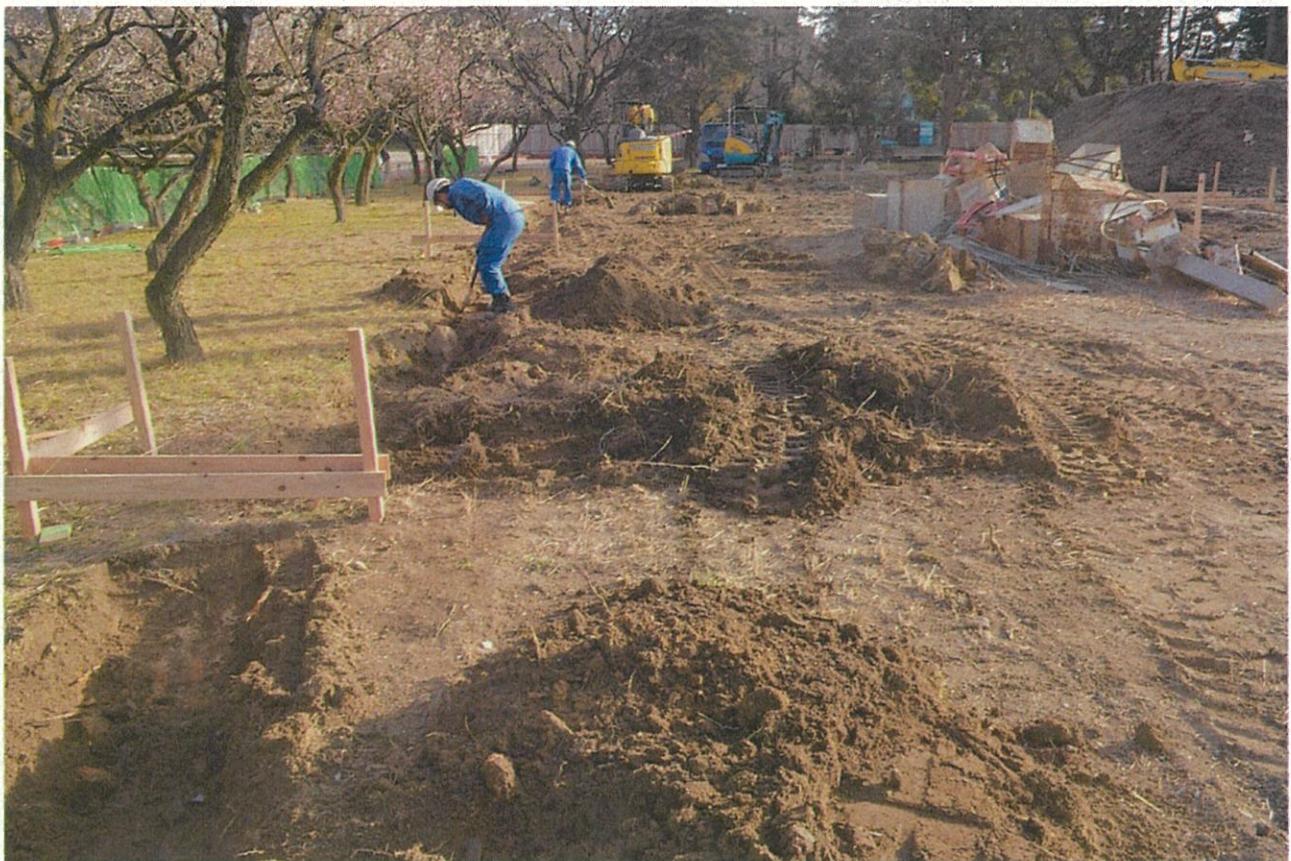
写真 1

展示収蔵施設の外構工事として、六番御蔵の地表面表示のための基礎を設ける掘削工事を、請負業者が重機で行っていた際、六番御蔵の東側の縁にあたる位置にあった石列の相当部分を重機で取り外したため。

き損の程度 取り外された石列の石 66 個（3月3日確認時点）

- ・今回のき損の重大さに鑑み、名古屋市観光文化交流局内の行政監理委員会の下に「名古屋城展示収蔵施設（仮称）外構工事地下遺構き損事故調査委員会」を設置し、き損が生じた経緯及び原因の究明を行い、有識者及び文化庁の指導・助言を得ながら、徹底した再発防止策を取りまとめる。
- ・現況を精査し、遺構のき損状況の正確な記録を作成する。
- ・石列の詳細な調査、石列の修復方法について、有識者及び文化庁の指導・助言を得ながら検討する。
- ・今回の外構工事エリア全体について、適切な施工が行われているか検証を行う。
