行政文書の名称	特別史跡名古屋城跡のき損について、令和2年3月4日に教育委員会文化財保護室が文化庁あて送付したメール		
行政文書の公開の日時及び場所	日 時	令和2年4月2日	午前
	場 所	市民情報センター（市役所西庁舎1階）	午後
行政文書の公開の方法	1 閲覧	2 写しの交付	3 視聴
行政文書の一部を公開しない理由	<p>名古屋市情報公開条例第7条第1項第4号に該当</p> <p>当該行政文書には、特別史跡名古屋城跡き損に関する市の機関内部における審議、検討又は協議に関する情報が記載されている。当該審議、検討又は協議はいまだ実施途上であり、現時点では中間的な段階にとどまるものである。当該情報が公開されると、現時点では未確定の段階の情報が、確定したものとして誤解されるおそれがあり、公にすることにより、不当に市民の間に混乱を生じさせるおそれがあるため、該当部分を非公開とする。</p> <p>名古屋市情報公開条例第7条第1項第5号に該当</p> <p>当該行政文書には、職員の業務用個人メールアドレスが含まれており、これを公にすることにより、当該職員の業務の遂行を害するおそれがあることから、該当部分を非公開とする。</p>		
備 考	<p><決定を行った所管課・公所></p> <p>教育委員会事務局生涯学習部文化財保護室</p> <p>TEL 052-972-3268</p>

差出人: Jun Fukaya [REDACTED]
送信日時: 2020年3月4日水曜日 10:41
宛先: [REDACTED]
件名: 特別史跡名古屋城跡のき損について（名古屋市教委 深谷）
添付ファイル: 特別史跡名古屋城跡_展示収蔵施設外構工事_き損報告.pdf; (参考)展示収蔵施設外構工事掘削計画図.pdf

特別史跡名古屋城跡 六番御蔵に伴う石列のき損について

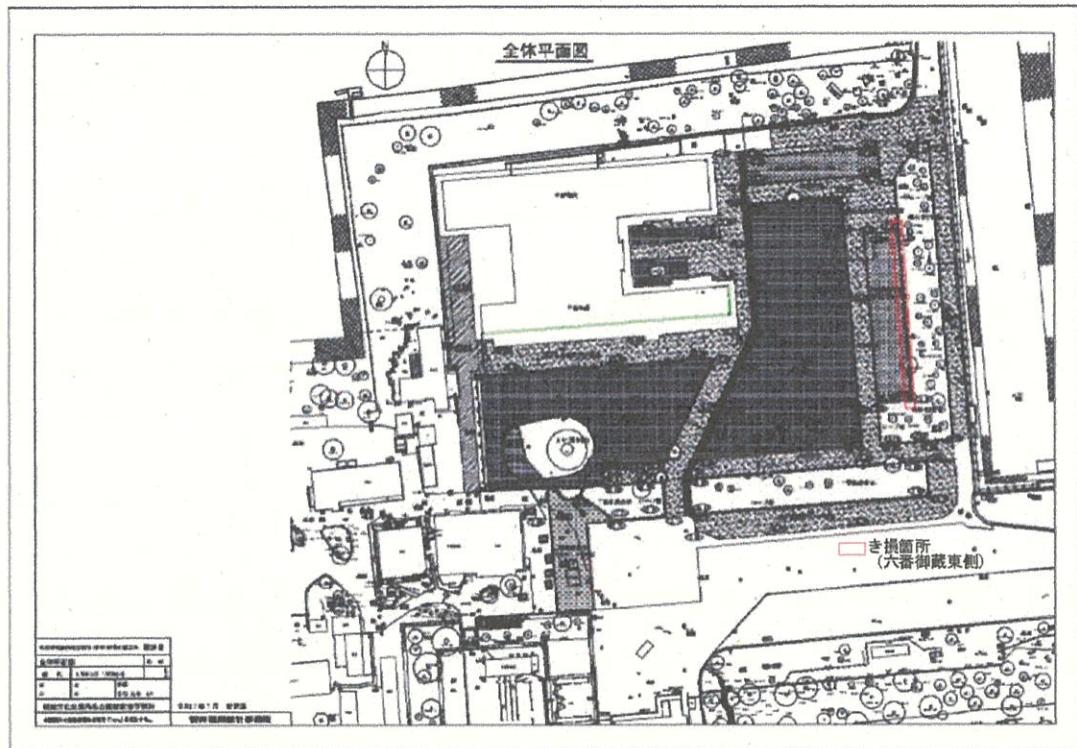
き損場所位置

城内に新たに建設した展示収蔵施設の外構。六番御蔵跡で検出した石列

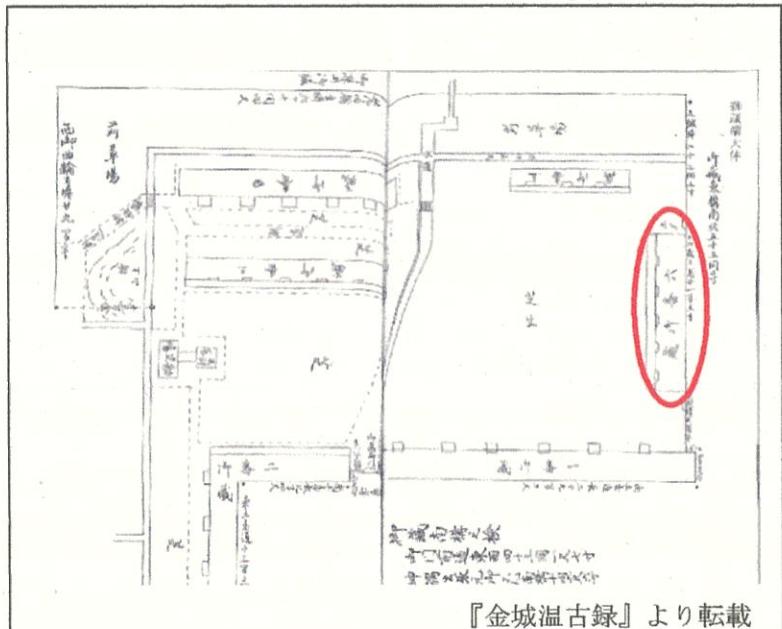
『金城温古錄』より転載

西之丸北西部は、幕末に記された『金城温古錄』によれば、備蓄あるいは種糓用の米蔵と高塀で囲まれた空間となっており、「御米蔵構」(おこめくらがまえ)と呼称されていた。一番御蔵から時計回りに、六番御蔵までが建てられており、うち最も東側の御深井丸に通じる南北の通路にそって建てられたのが六番御蔵である。一番から五番までが江戸時代初頭からの建築とされるのに対し、六番御蔵は幕末の天保五年(1834)に創建されたと記載されている。

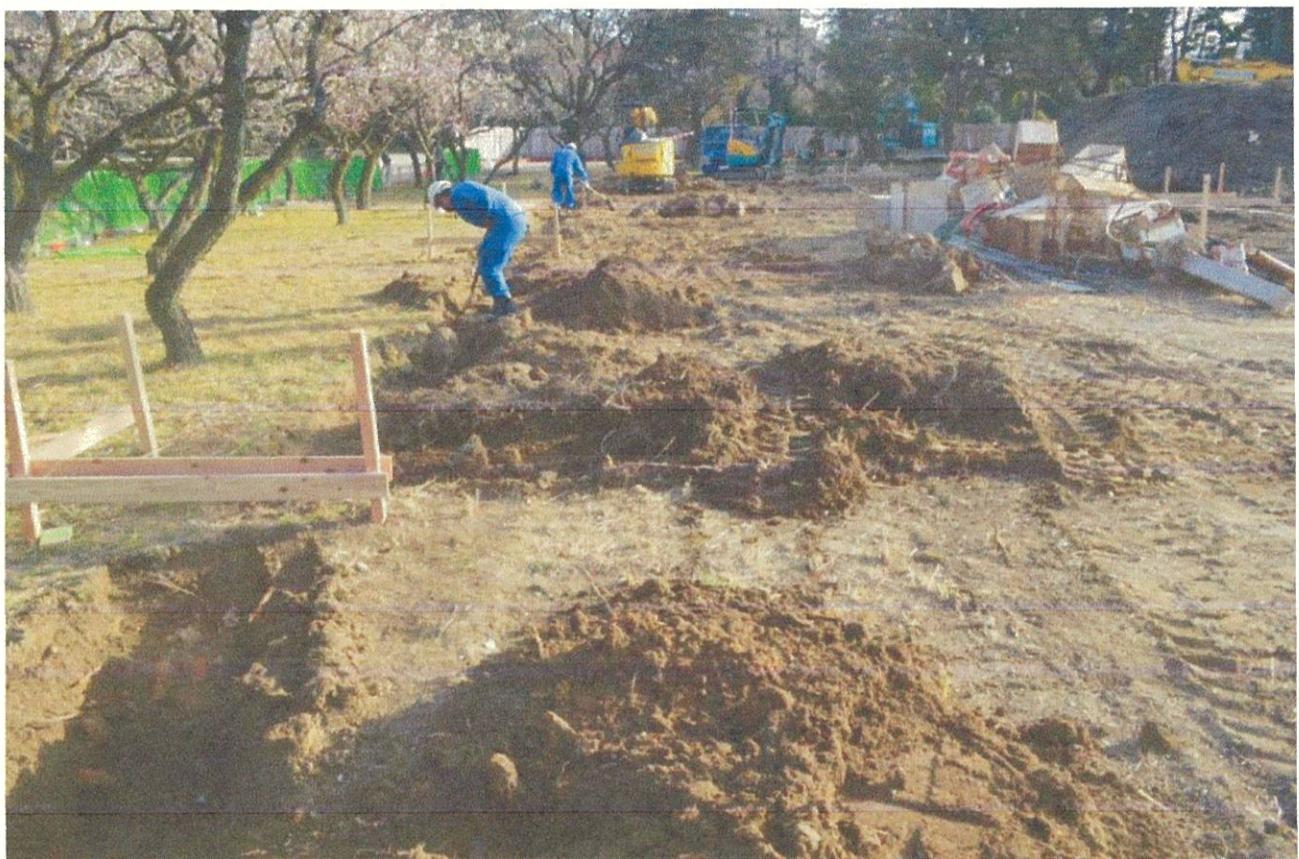
写真1 き損直後の現場状況／北から

展示収蔵施設の外構工事として、六番御蔵の地表面表示のための基礎工事を行っている最中に、六番御蔵の東側の縁にあたる位置にあった石列をき損した。石列の中には、柱を立てる束石と思われる石が一定間隔で並んでいることから、六番御蔵の基礎等に関連した石列である可能性が高い。

遺構をき損した基礎工事の掘削深は 0~20cm と浅いものであり、学芸員の立会を要さないものとして掘削を行っていた。掘削の結果、間知石による石列が掘削範囲に並行して露出し、バックホウの爪にかかった石材を即時に撤去した結果、石列がき損されることになった。

掘削範囲にシートをかけ、養生を行っている

工事は当面中止させている

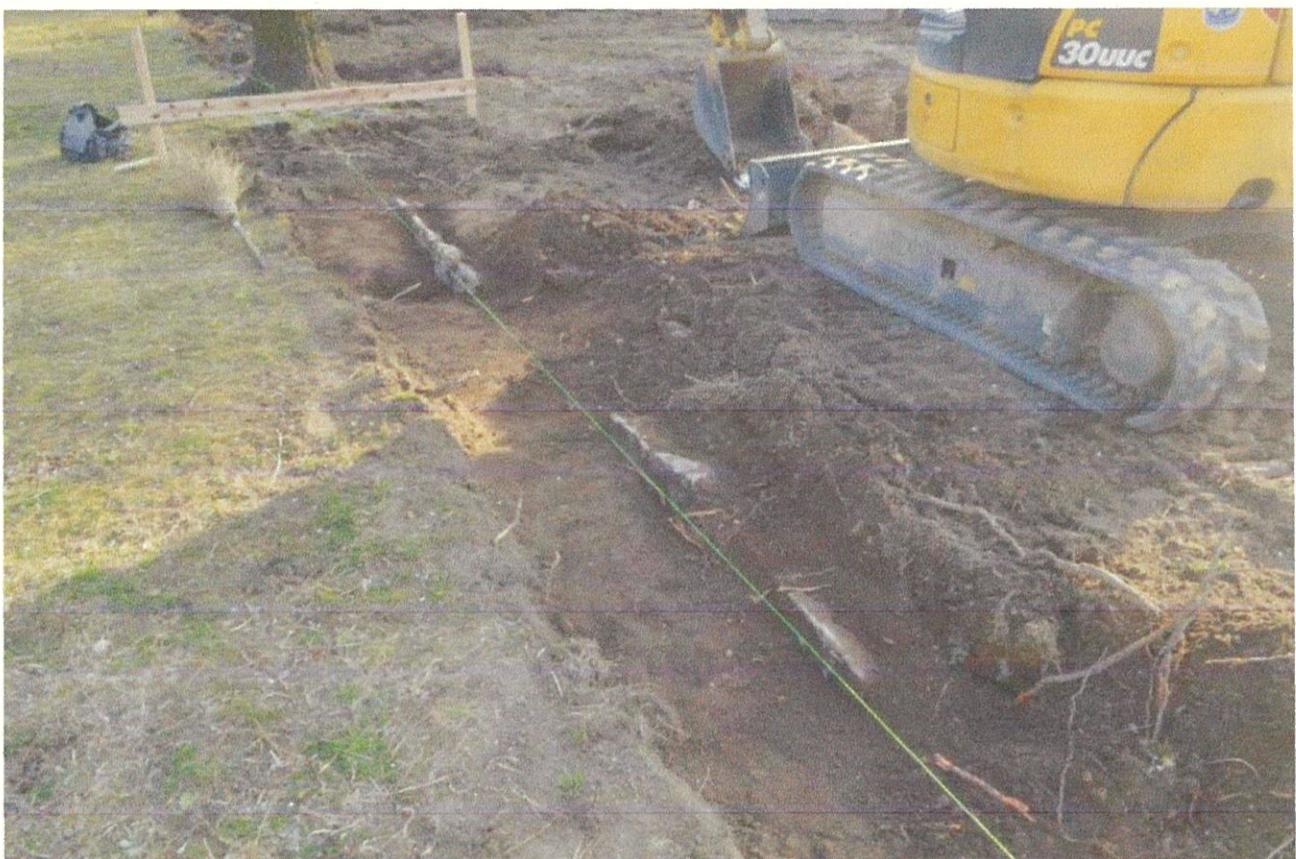
写真3 き損直後の石列残存状況／北東から

掘削した部分は約 37m あり、き損された部分は、検出された石列全体の 2 / 3 程度と思われる。残りは原状を保っているものと推定する。

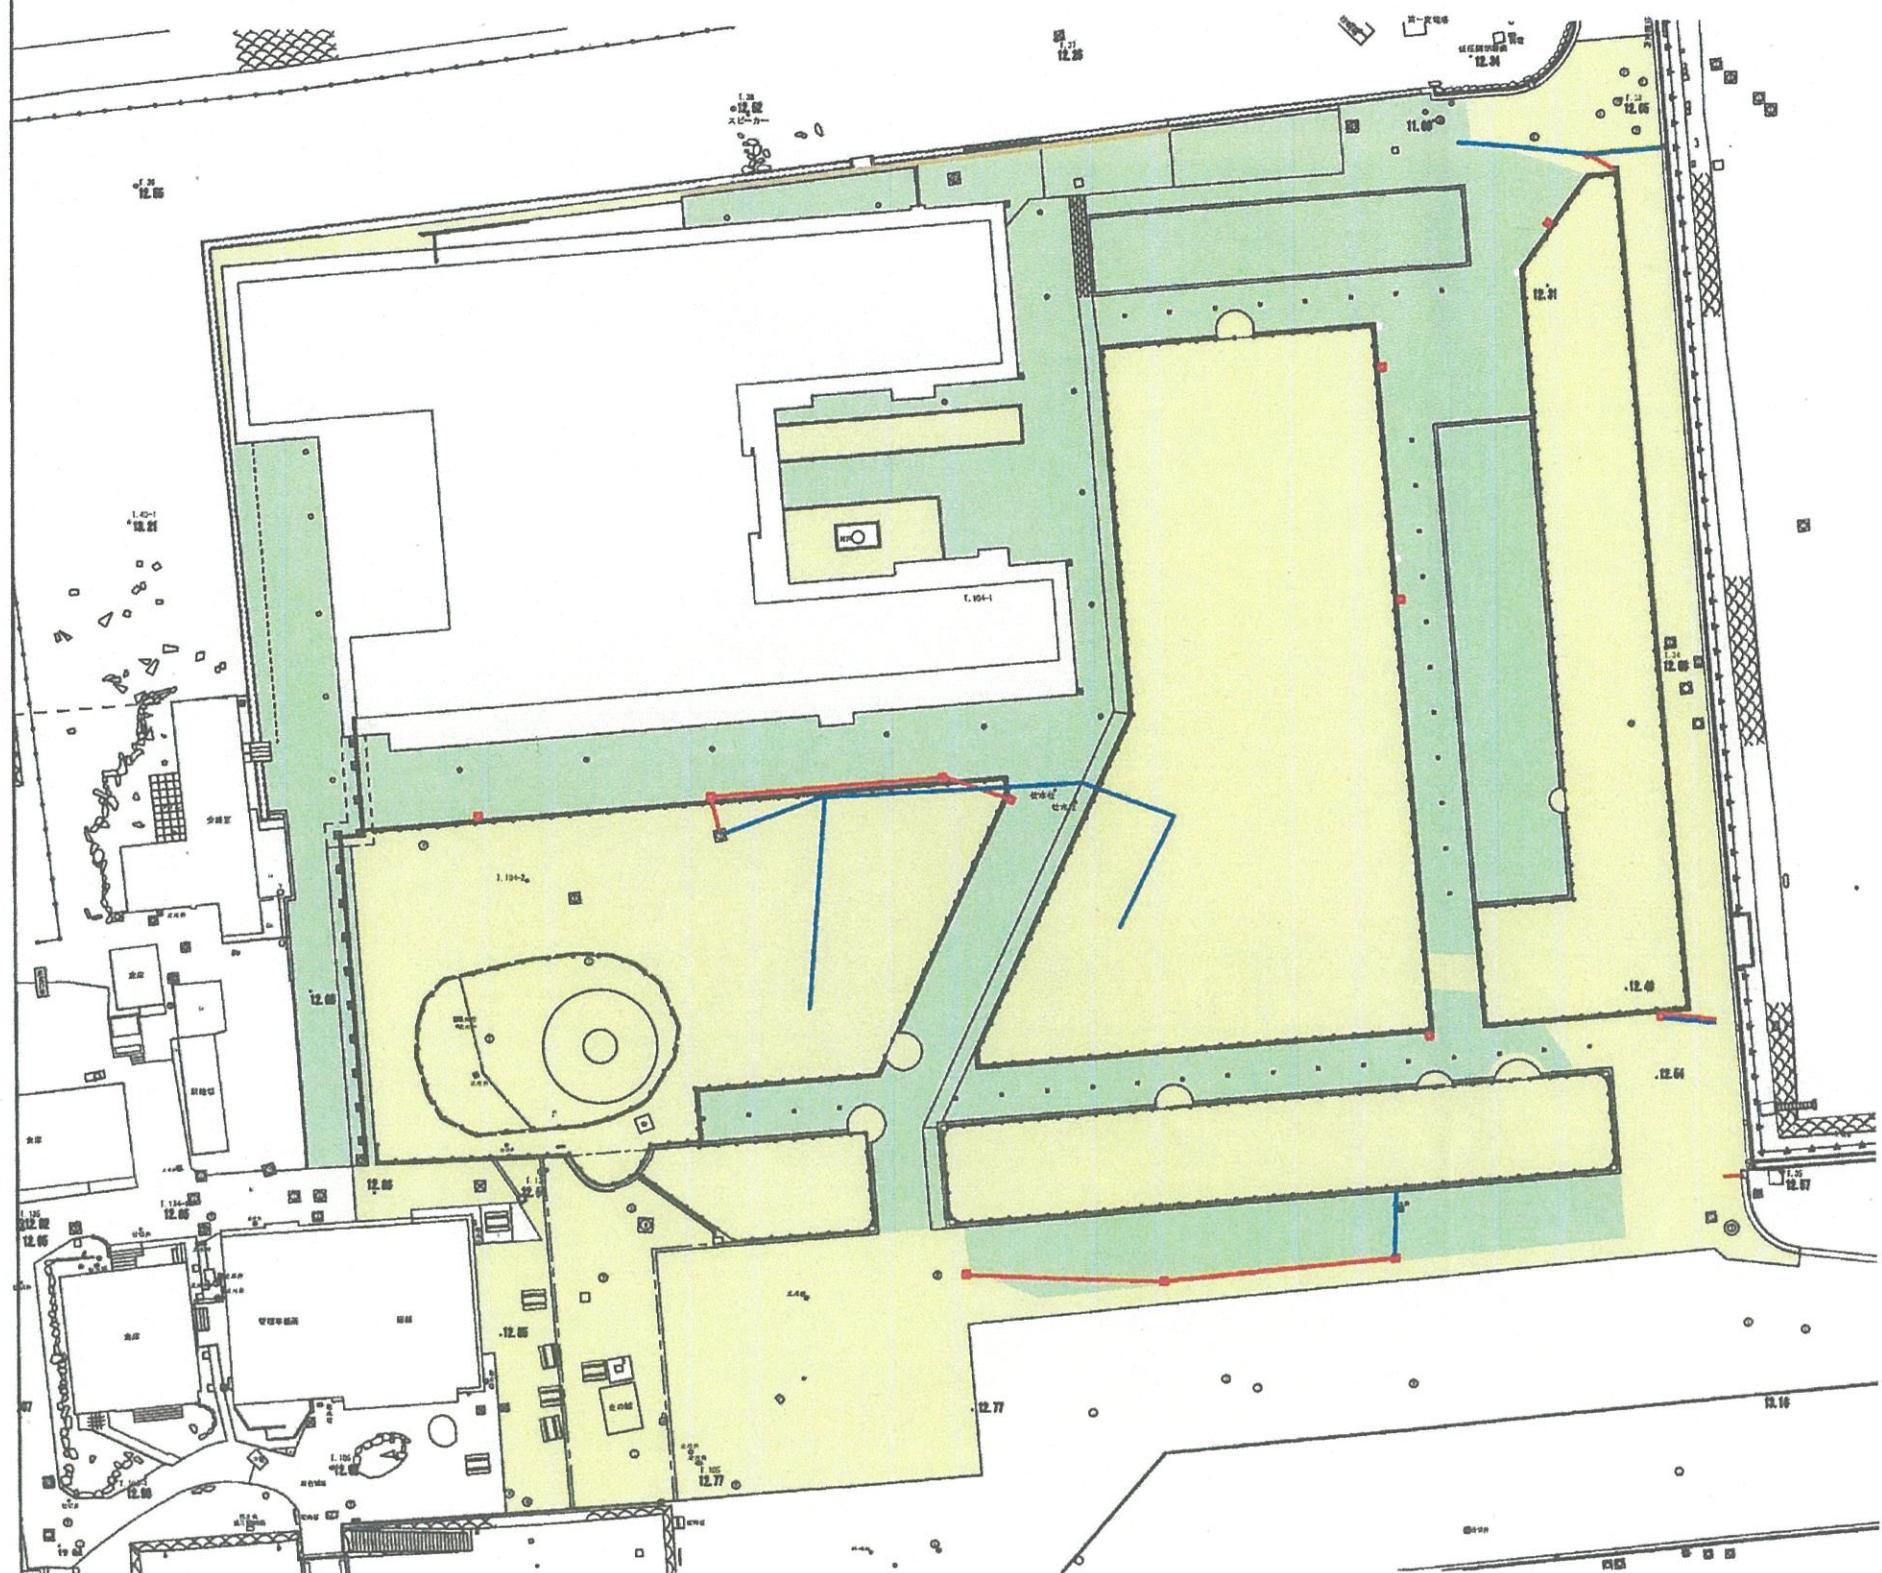
(13) 工事（掘削）計画図

凡例と工事内容

「アスファルト再舗装」「盛土の上芝張」等
遺構面に影響のない工事範囲。
重機にて掘削。

発掘調査により近世の埋土面と推定される位置を確定し、100mmの保護層を設け、遺構面を保護した上で、上部に舗装等行う工事範囲。
重機による掘削と人力による掘削の併用。

すでに掘削済の範囲であり、20cm程度掘削のため、近世埋土より上面となることを確認しながら人力による掘削とする。

既設排水管、既設樹撤去のため掘削。敷設時掘削済の範囲のため、重機による掘削。
幅50cm、深さ50~80cm程度。

新設排水管、新設樹設置のための掘削。
掘削レベル等は「(13)-1 掘削計画図」参照
重機による掘削と人力による掘削の併用
