名勝名古屋城二之丸庭園 打合せ

名勝名古屋城二之丸庭園 「余芳」作業小屋 検討資料

特別史跡名古屋城跡全体整備検討会議 庭園部会(第20回)

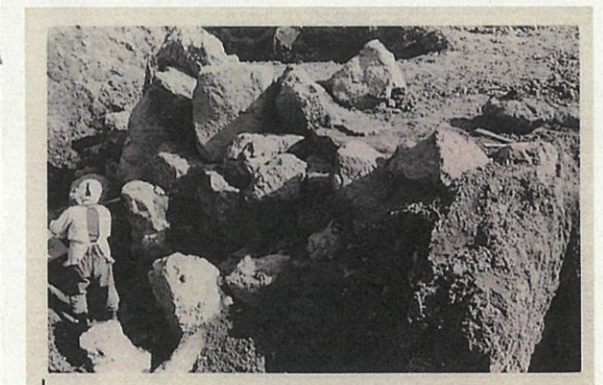
写真「瀧と見られる石組」(アルバムより)

※キャプションに (水落ち部分はタタキになっている) とある。

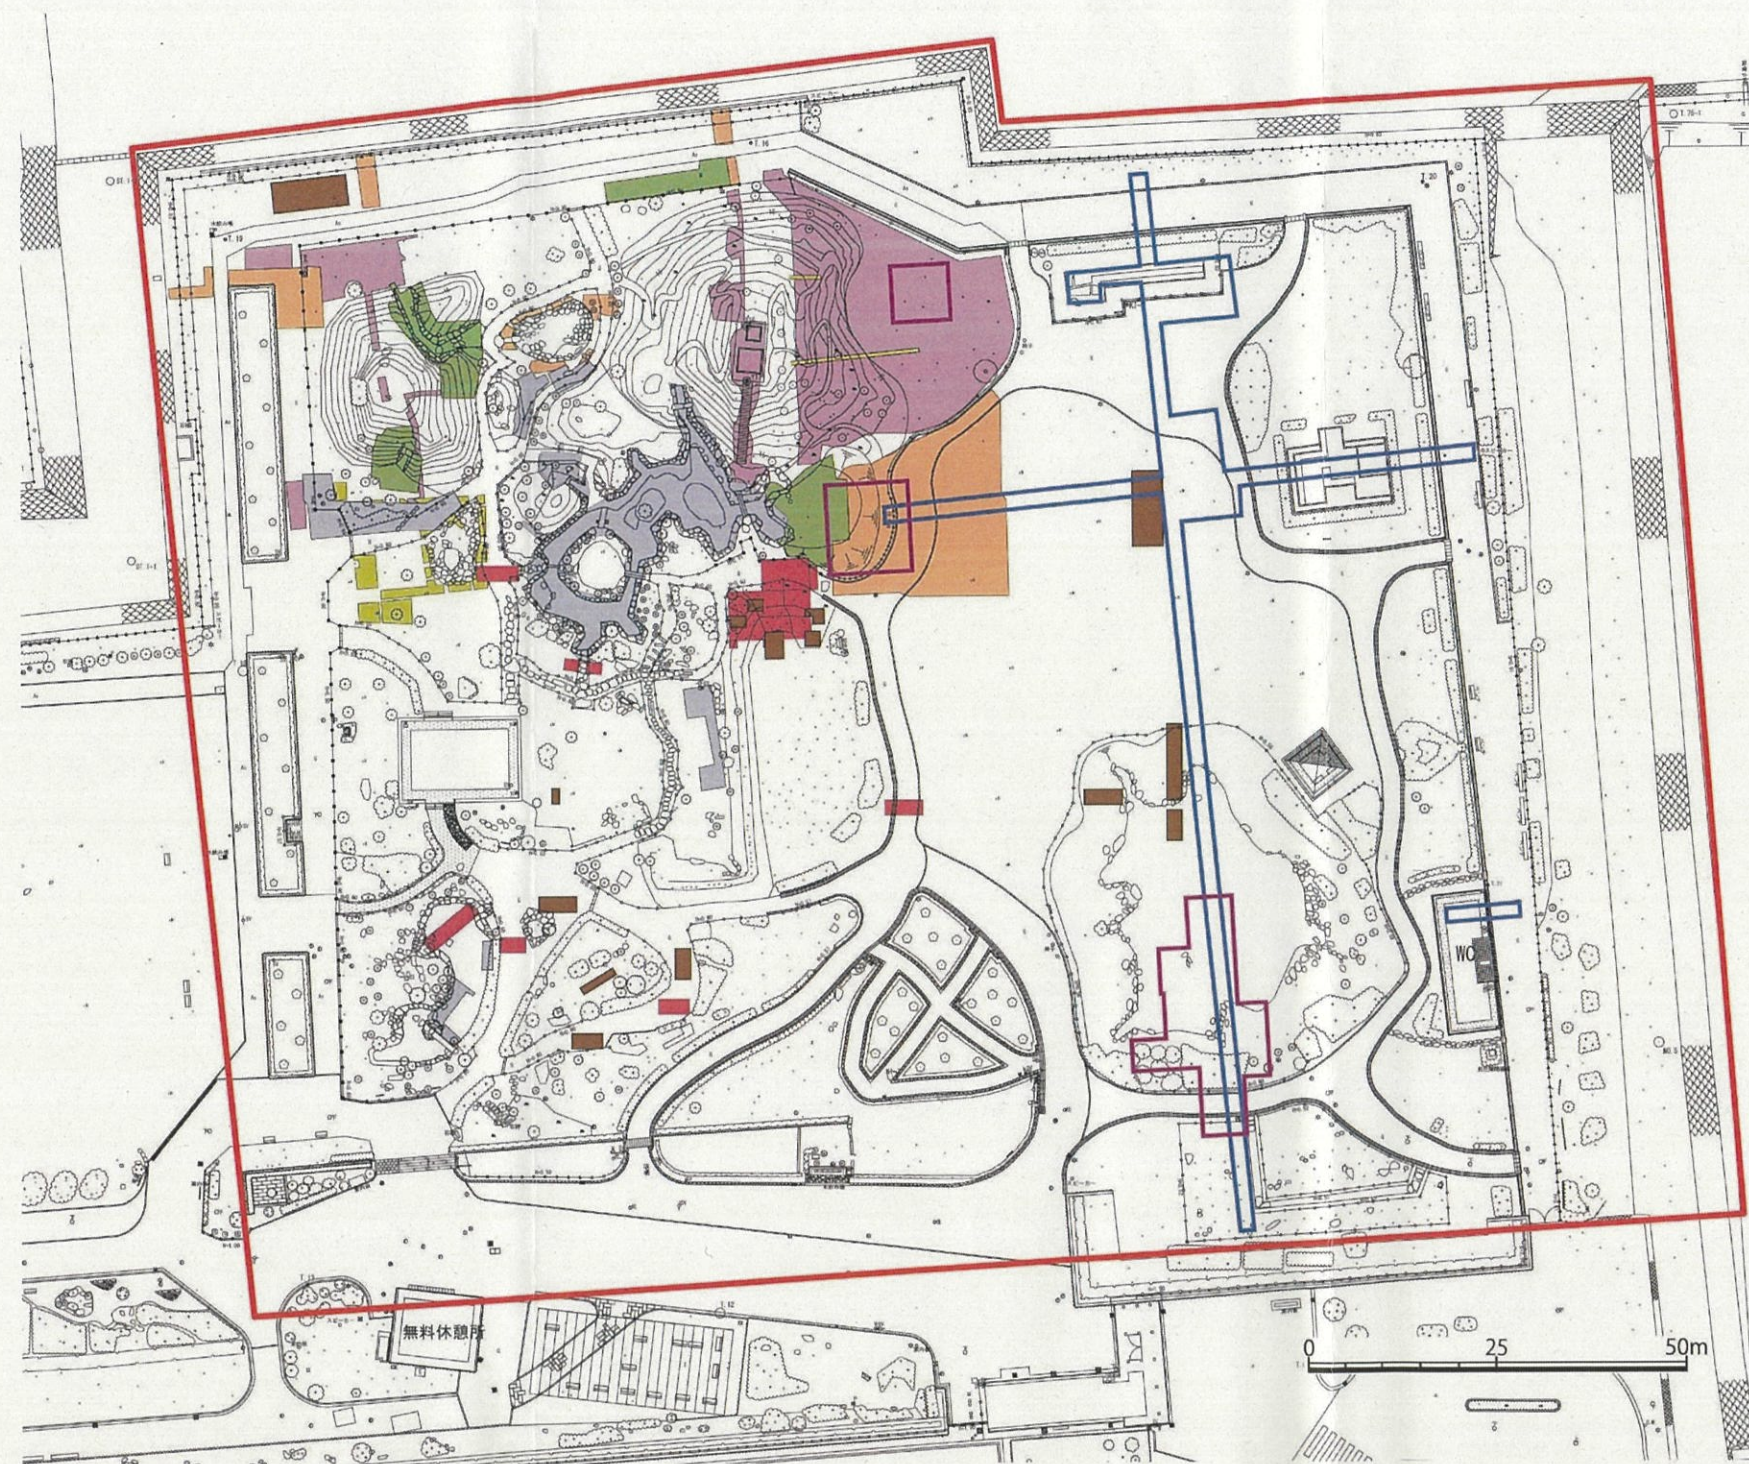
図 発掘調査位置図

二之丸庭園では、これまでに大きく2つの契機において発掘調査を実施してきた。最初の調査は、昭和48～49年に陸軍省旧兵舎の残棟で名古屋大学時代に学生会館として利用されていた建造物が焼失し、その跡地を公開に向けて整備するために東庭園で行われた。

2度目の契機は、現在も継続して実施している保存整備事業に伴うものであり、平成25年度から開始した。調査範囲は修復整備に先行する工程で決定し、調査成果を翌年度以降の修復整備計画に反映させている。

※昭和49年度及び51年度の調査位置は簡易図面からの転記であり、実際の調査範囲とずれが生じている可能性がある。
 ※昭和52年度に撮影された空中写真によると南池の全面発掘調査が行われており、周辺に水路等も確認されているが位置等詳細は不明である。

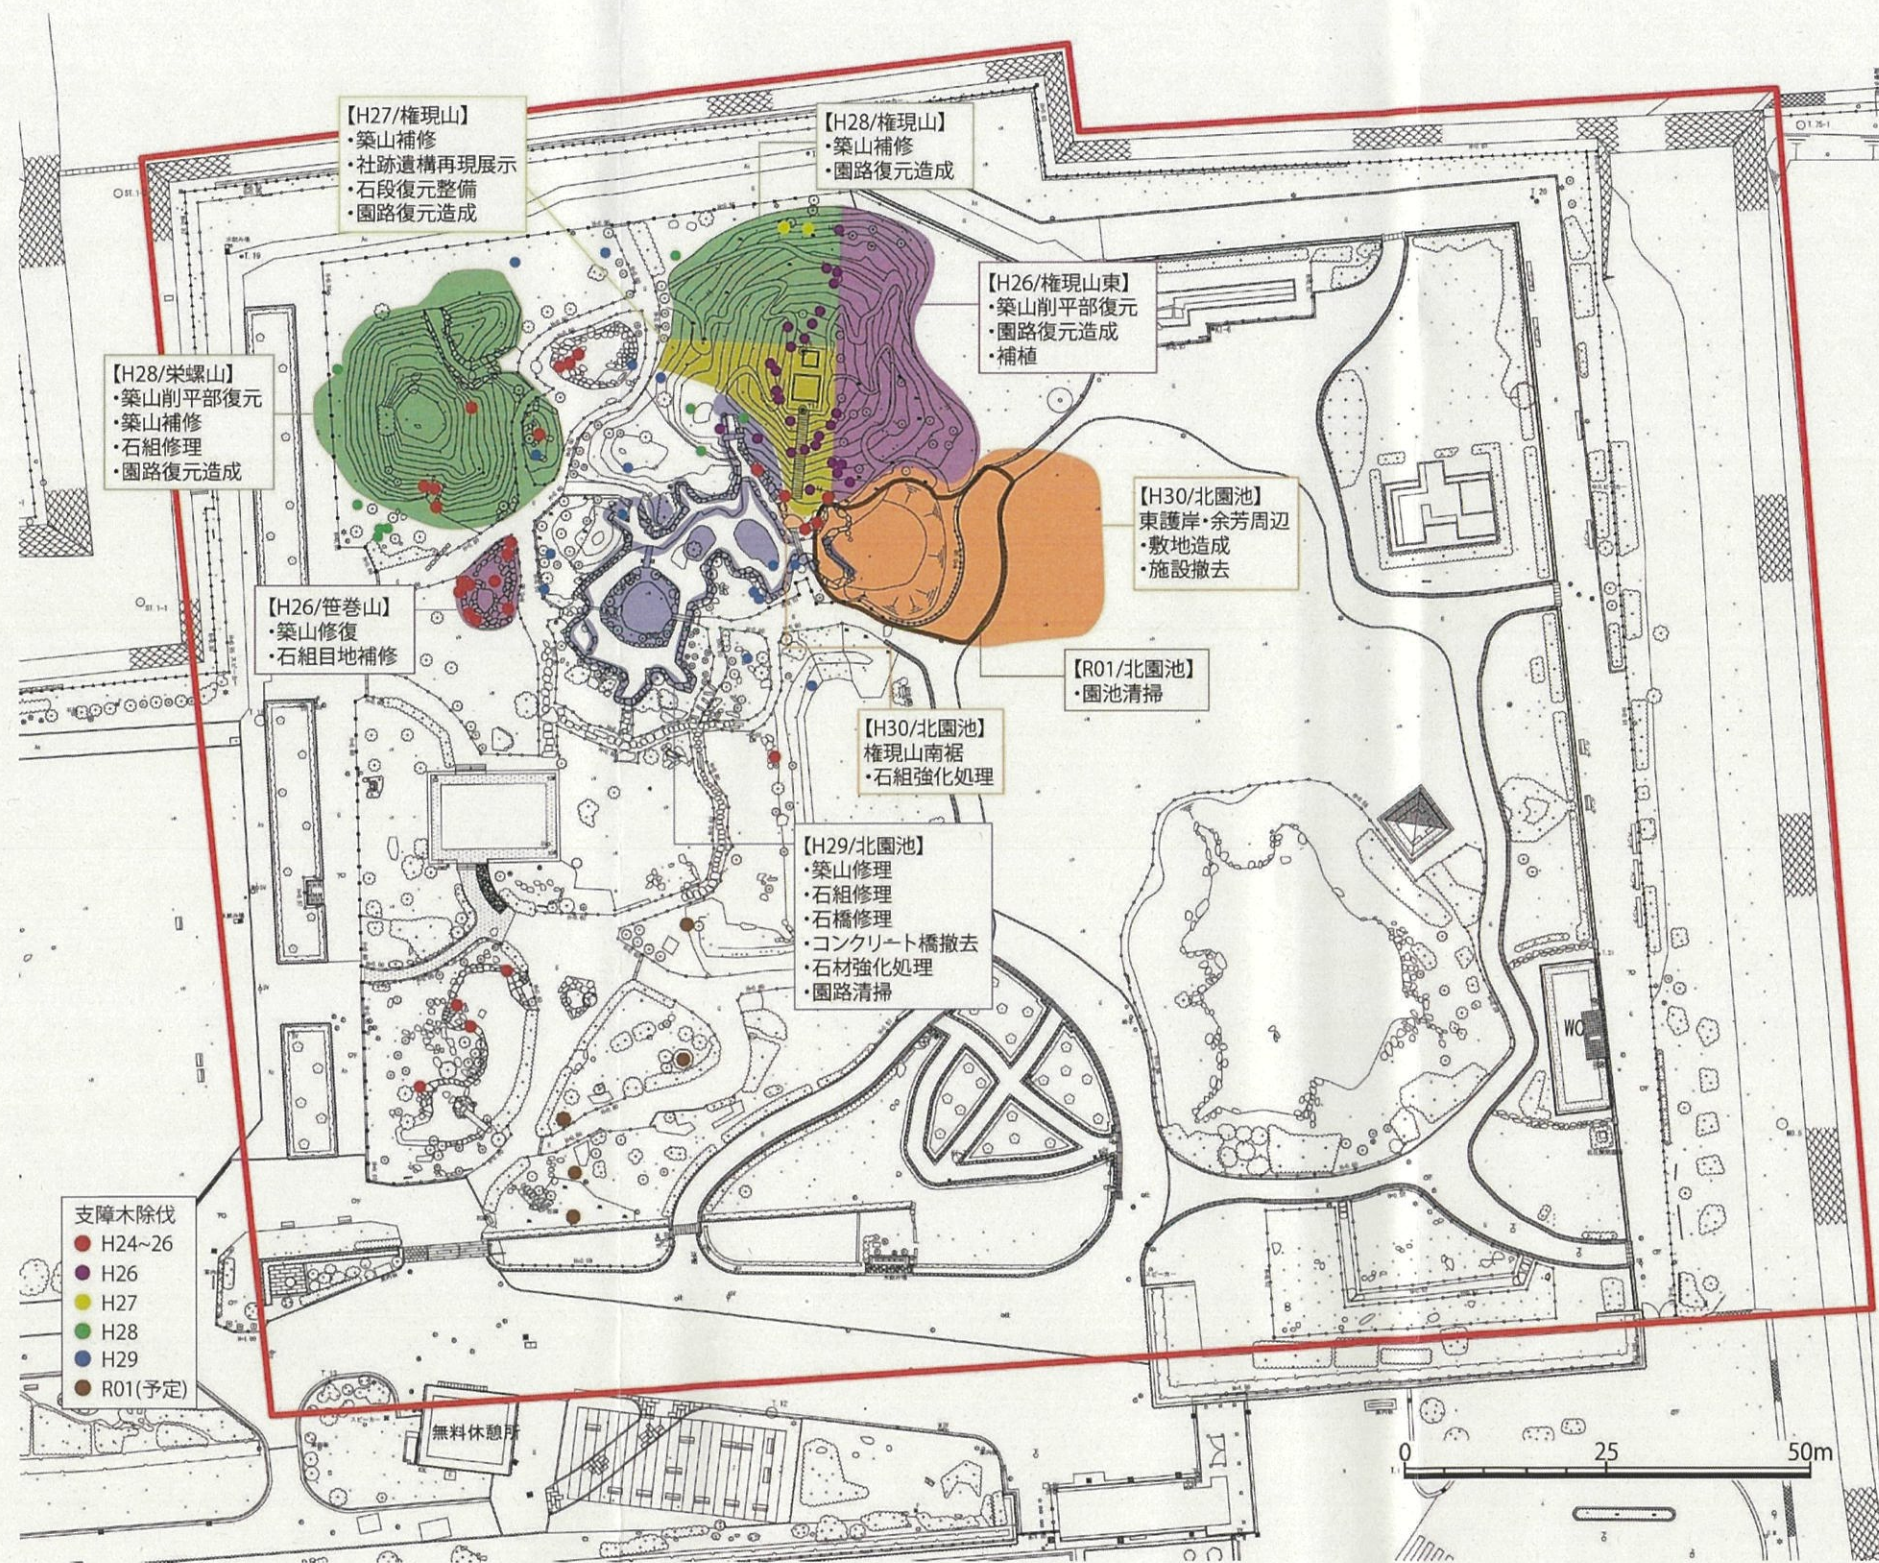
図 過年度工事位置図

二之丸庭園では、平成24年度から優先度の高い支障木の除伐工事を開始し、その後平成26年度から、遺構が現存する旧名勝指定範囲のうち、北御庭を中心とする範囲において、本格的な保存整備事業を進めてきた。

植栽剪定及び支障木除伐以外の工事項目は、以下の通りである。

- ・ 築山東側削平部の復元及び園路復元造成
- ・ 地形復元範囲への中高木補植
- ・ 社跡遺構の再現展示
- ・ 石段復元整備
- ・ 現存する築山の補修

- ・ 築山西側削平部の復元及び園路復元造成
- ・ 石組修理
- ・ 現存する築山の補修

- ・ 築山修復
- ・ 石組目地補修

- ・ 築山修理
- ・ 石組及び石橋修理
- ・ 石材強化処理
- ・ コンクリート橋撤去
- ・ 園池底及び園路清掃
- ・ 余芳再建に向けた敷地造成、設備撤去
