特別史跡名古屋城跡全体整備検討会議(第35回)

議事2 二之丸庭園整備計画（案）について

議事3 令和3年度の二之丸庭園の修復整備・発掘調査について

西之丸西部の調査について

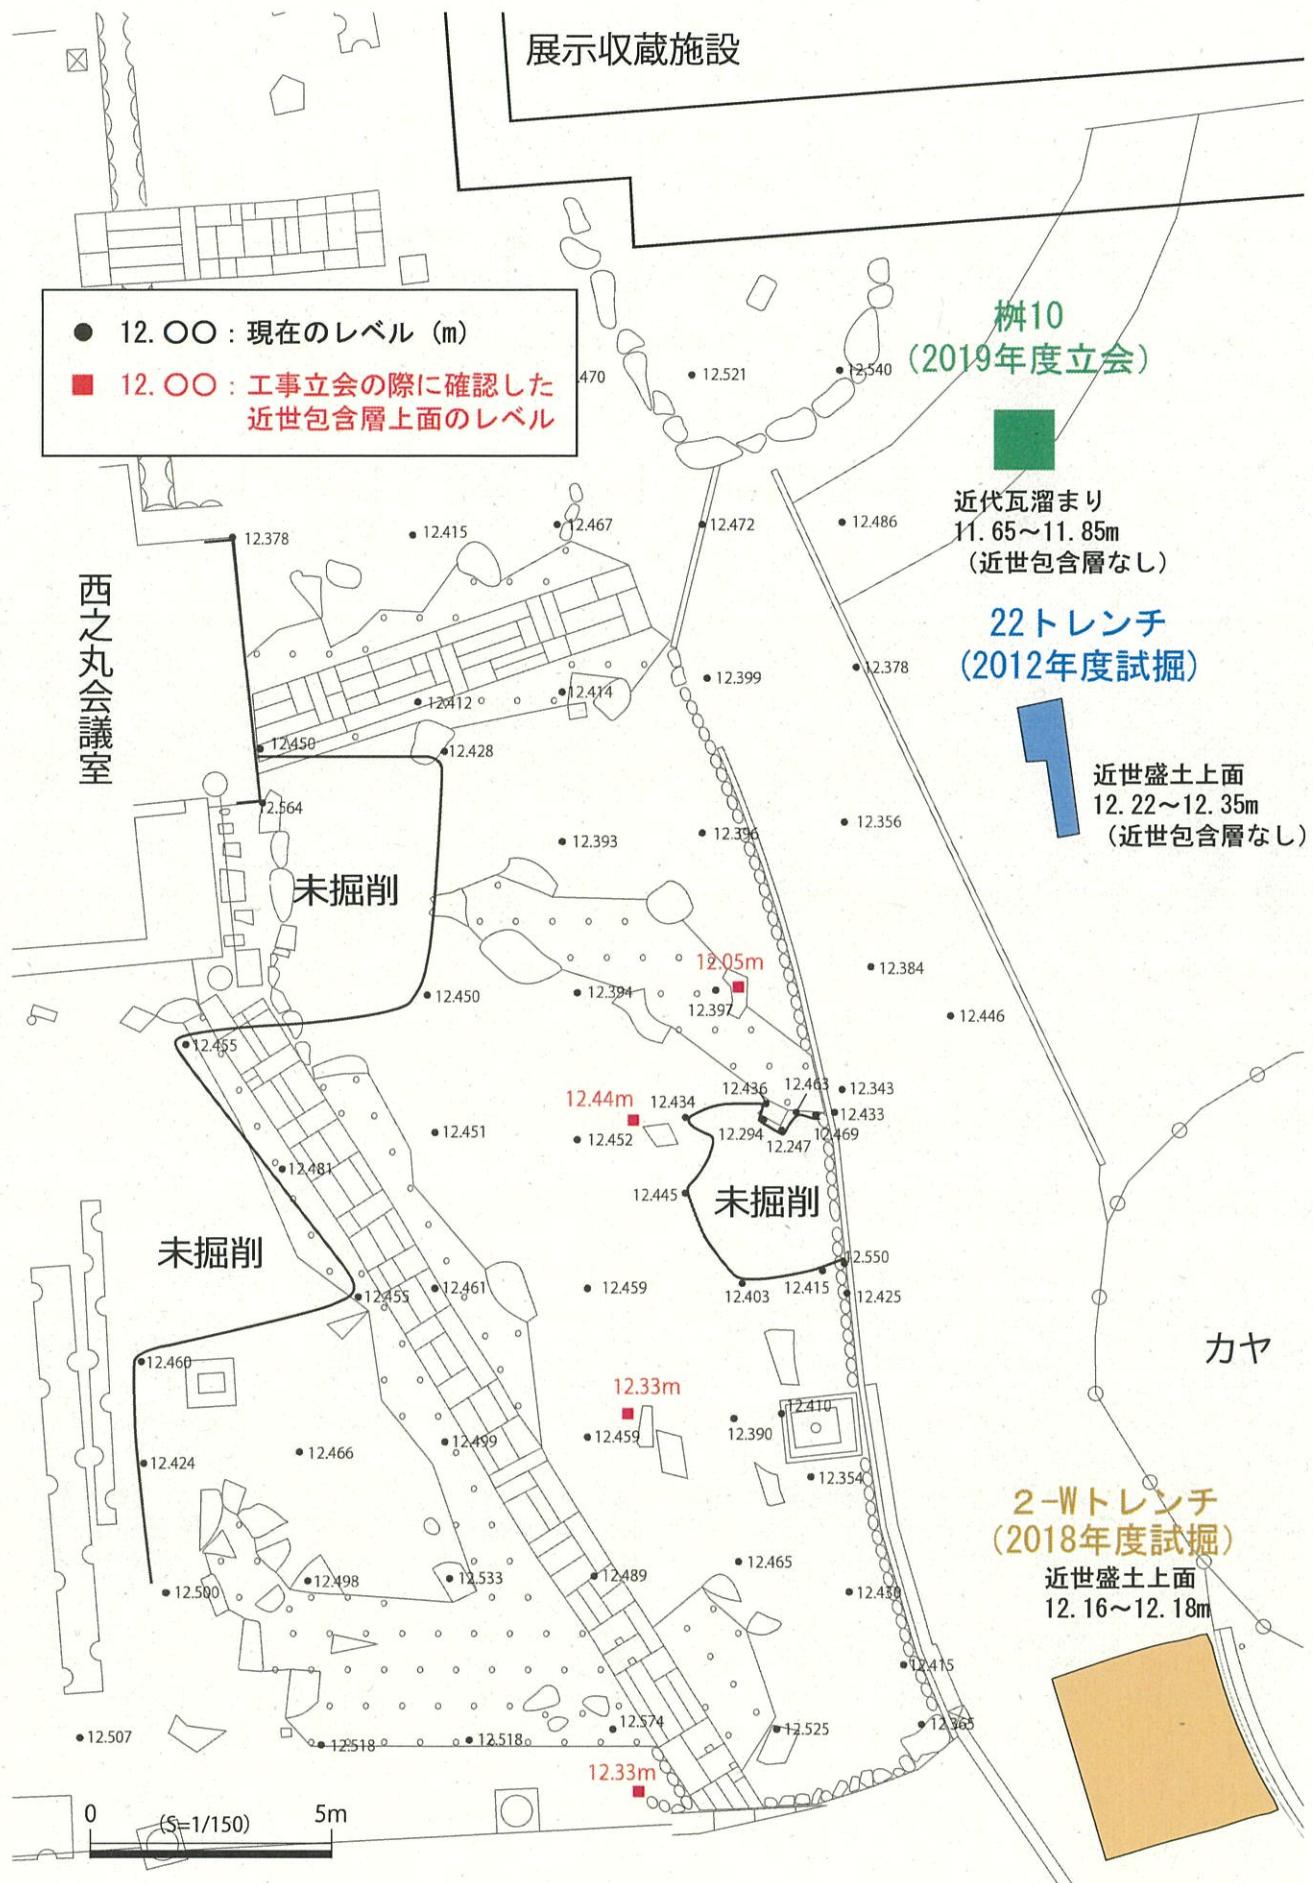
図1 西之丸西部の標高

当該箇所は、西之丸展示収蔵施設の外構工事の際に、学芸員が立ち会わずに施工した場所である。施工後の地表面の標高と、景石を撤去した際などに確認した近世土層の標高を比較すると、概ね近世土層は削平されていないと推定しているが、明確ではない(図1)。
