行政文書公開決定通知書

き 損 届

特別史跡名古屋城跡のき損届の遅延に係る顛末書について

石垣石材片落下の概要

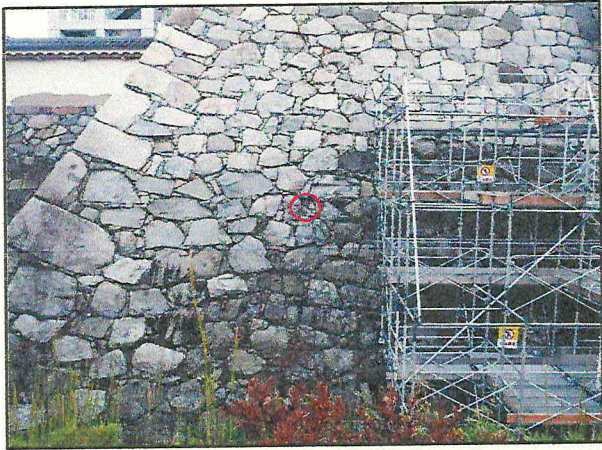
1. 落石部

石材転落前の原位置は、堀底からおよそ7m付近であり、周辺は、戦災により表面被熱による石材劣化が著しいところである。劣化により石材の一部が剥落し、転落したものと推定される。途中で他の石材を傷つけたり、き損した形跡は見当たらない。

9 き損の場合は、その箇所及び程度並びに国指定の文化財がその保存上受ける影響
剥落した石材は、長さ30cm、幅20cm、厚さ10cmほどのものである
が、築石の表面から隔離したものであり、現状では、石垣の安定性に及ぼす影響
は小さい。

転落状況を確認し、剥離した可能性の高い石材を特定した。剥落石材付近の観察を
継続し、新規のき損が起きないように留意する。

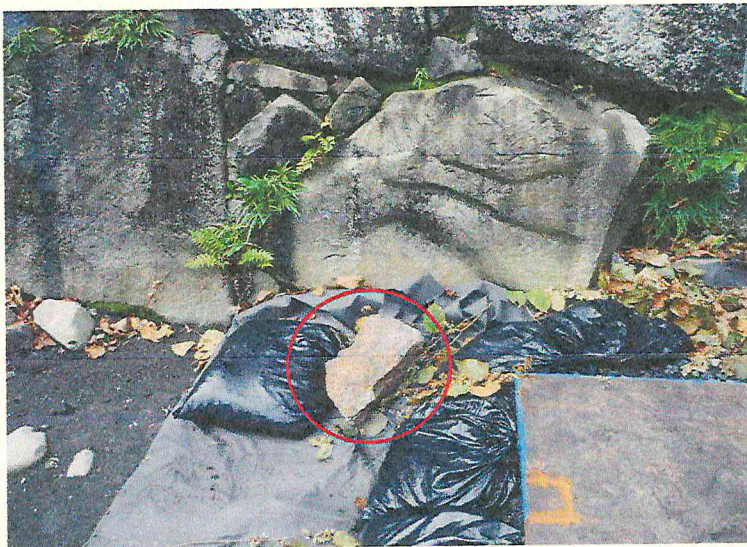
3. 落石の状況

10月8日・9日に台風14号の接近による養生実施中には、特に異常には気付かなかった。10月10日・11日は作業を全休した。12日の朝8時ころ、足場東側端部において堀底面と足場基礎バラスの間に敷いた土木シートの上で石材1個を確認し、石垣から転落した石材片と推定した。

転落石は、名古屋城調査研究センターで保管を行う。

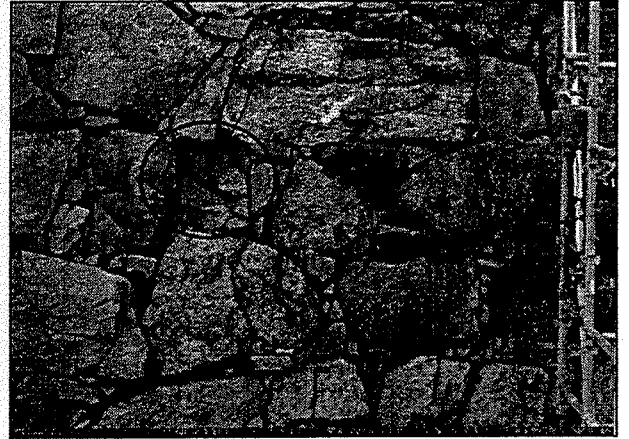
写真2 石材片落下後の状況
