特別史跡のき損について

(特別史跡名古屋城跡 大天守台北面石垣・石材落下)

石垣石材片落下の概要

名古屋城石垣石材落下の経過

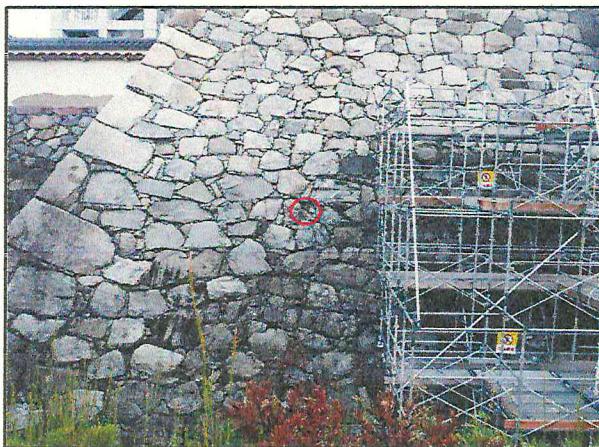
1.落石部

石材転落前の原位置は、堀底からおよそ 7m 付近であり、周辺は、戦災により表面被熱による石材劣化が著しいところである。劣化により石材の一部が剥落し、転落したものと推定される。途中に他の石材を傷つけたり、き損した形跡は見当たらない。

剥落した石材は、長さ30cm、幅20cm、厚さ10cmほどのものであるが、築石の表面から隔離したものであり、現状では、石垣の安定性に及ぼす影響は小さい。

転落状況を確認し、剥離した可能性の高い石材を特定した。剥落石材付近の観察を継続し、新規のき損が起きないよう留意する。

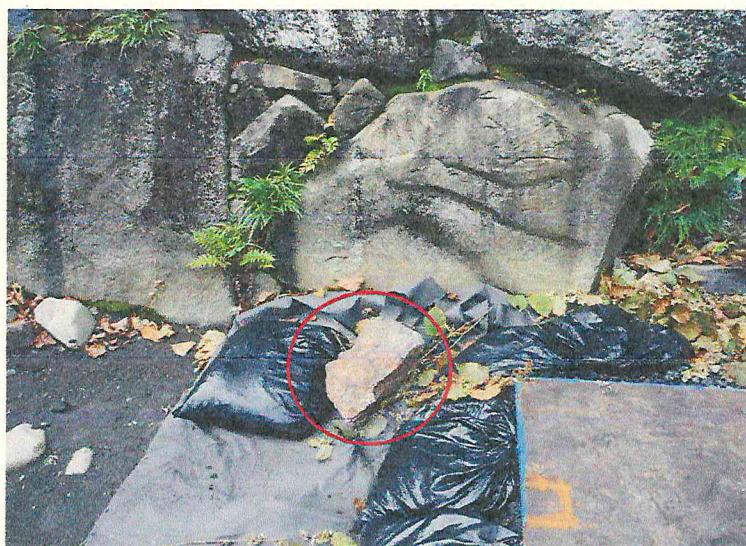
3.落石の状況

10 月 8 日・9 日に台風 14 号の接近による養生実施中には、特に異常には気付かなかった。10 月 10 日・11 日は作業を全休した。12 日の朝 8 時ころ、足場東側端部において堀底面と足場基礎バラスの間に敷いた土木シートの上で石材 1 個を確認し、石垣から転落した石材片と推定した。

転落石は、名古屋城調査研究センターで保管を行う。
