## 西之丸蔵跡追加調査について

### 1. 調査の目的

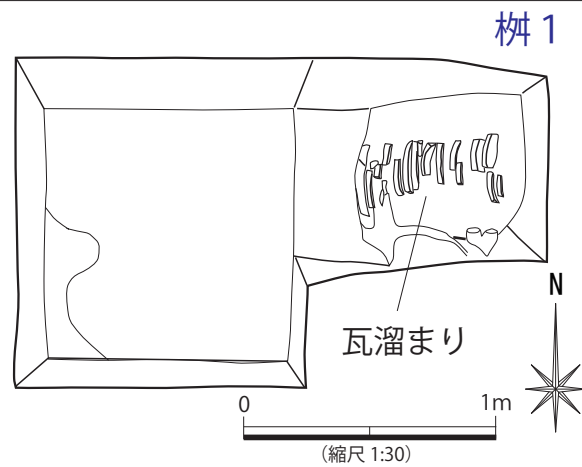
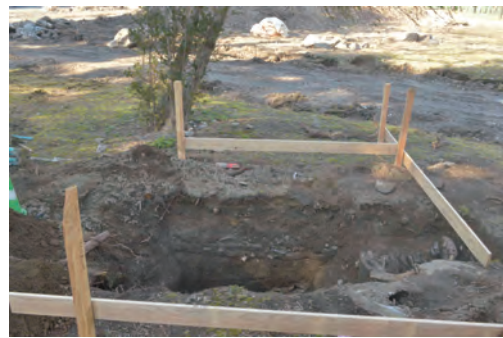
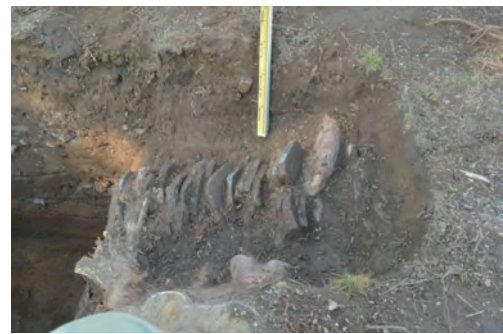
図7 柵1（2019年度）平面図・写真

全景（南から）

瓦溜まり（南から）

- ・2012 年度に 1 か所（1 トレンチ）、2018 年度に 3 か所（1-EN/1-ES/1-W トレンチ）トレンチ調査を実施。建物基礎等は検出されなかったが、帯状に三和土が検出されており、蔵の周囲を巡るものと推定。
- ・2019 年度の枿の掘削の際に、敷き詰められた瓦を確認。一番蔵の戸前の雨落ちに伴う遺構と推定。
- 蔵に関連すると推定される三和土の範囲を把握するために A ～ C 区を設定。B 区については、戸前の位置を把握することも目的とする。

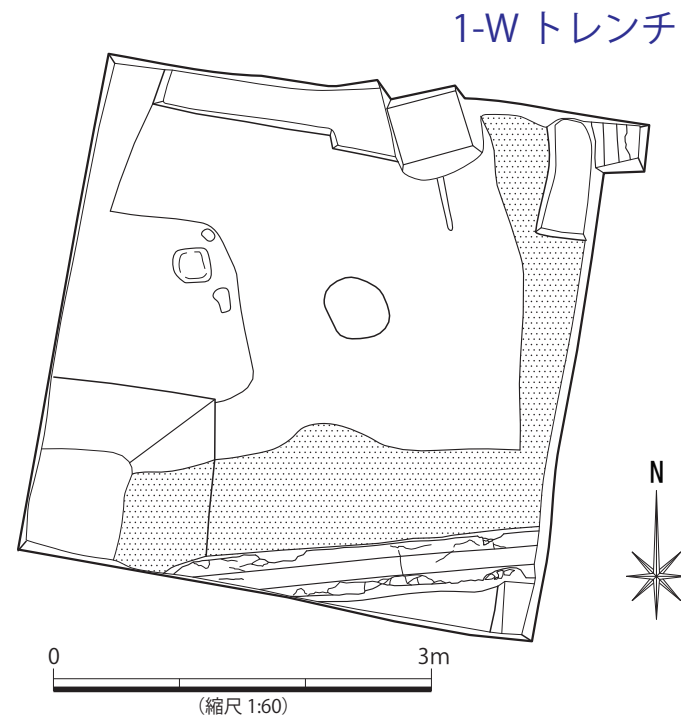
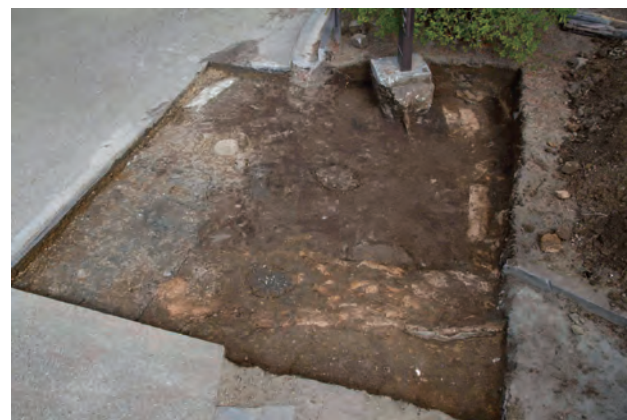
図6 1-Wトレンチ（2018年度）平面図・写真

全景（南から）

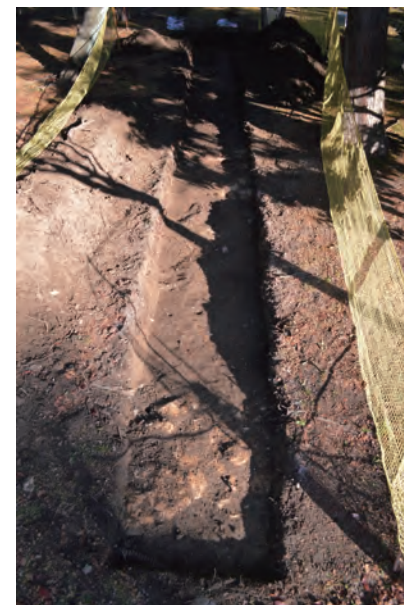
図5 1トレンチ（2012年度）平面図・写真

全景（南から）

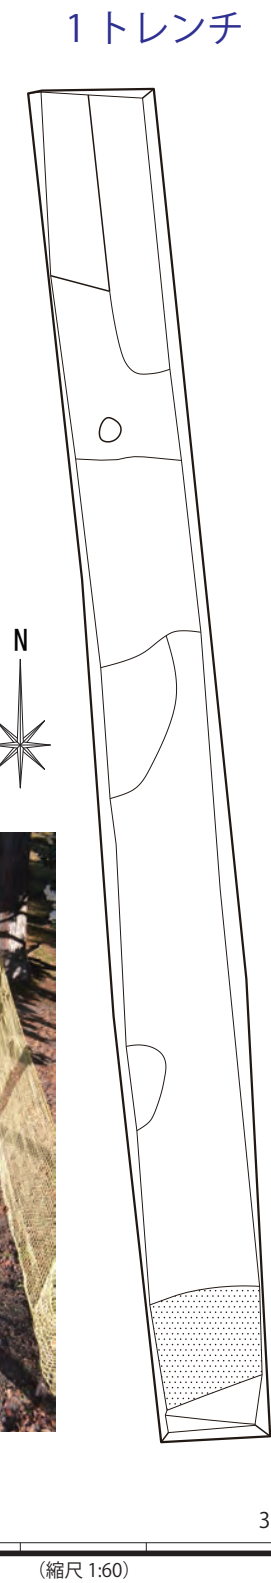
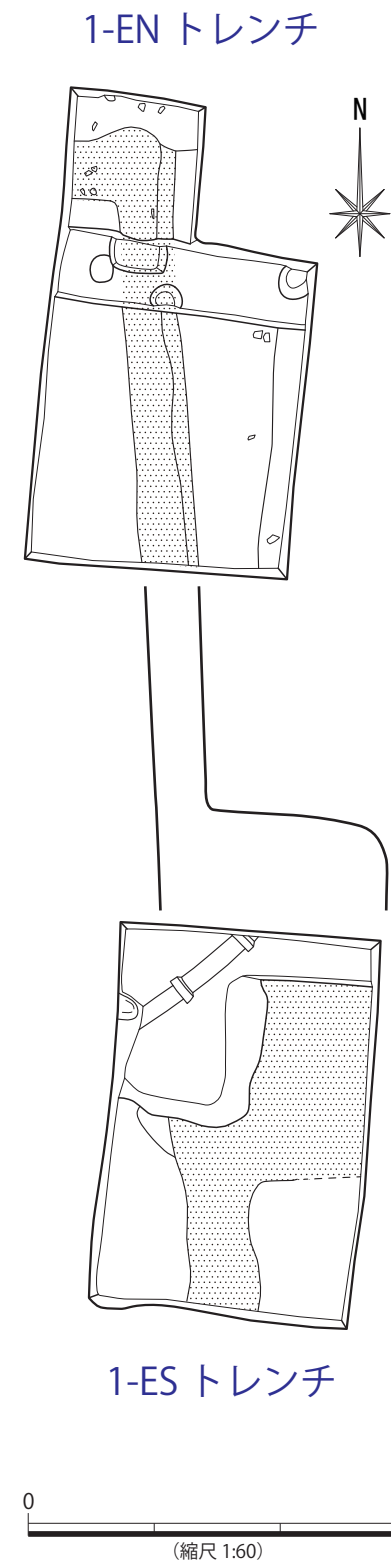
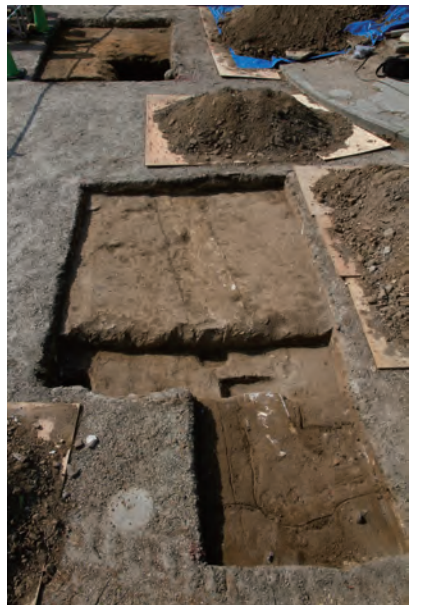
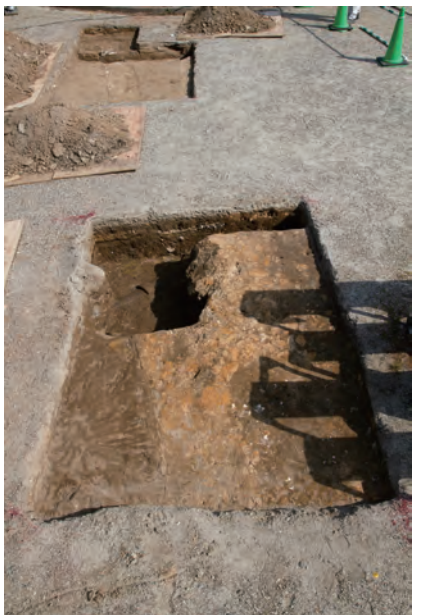
図4 1-EN/EWトレンチ（2018年度）平面図・写真

全景（北から）

全景（南から）

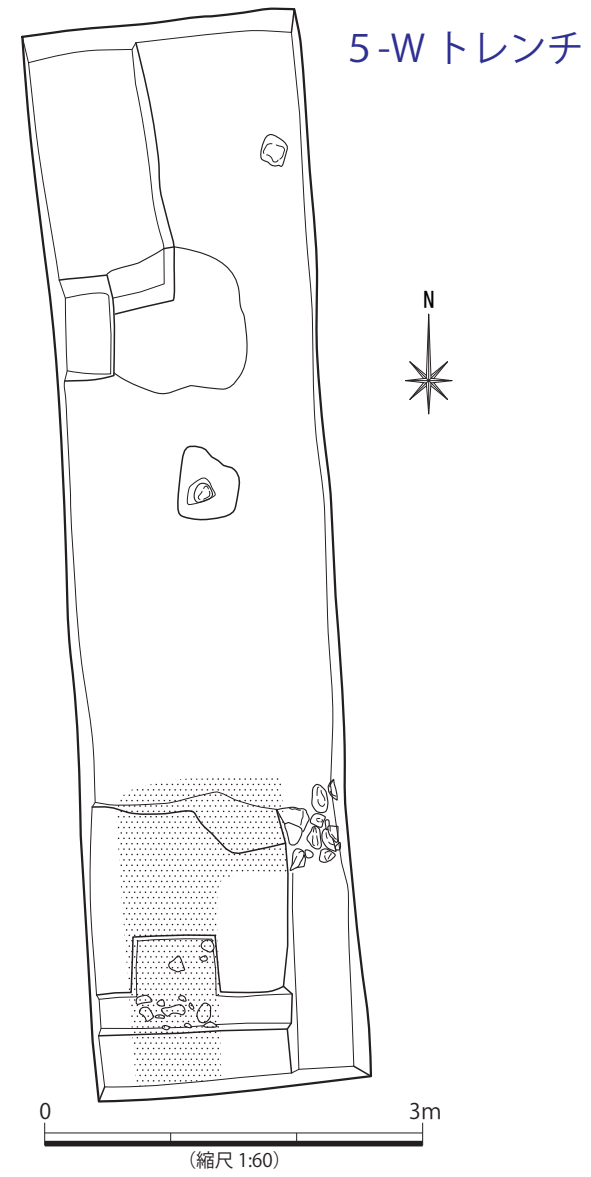
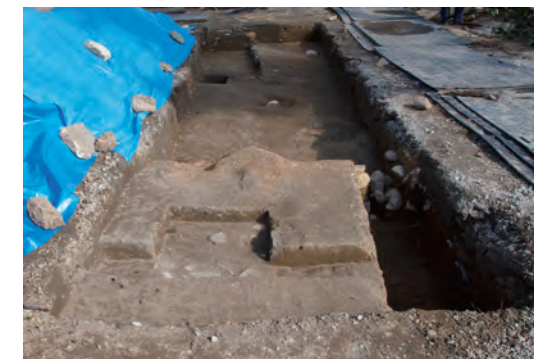
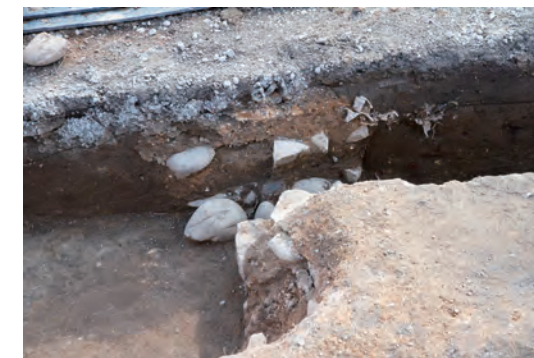
図15 5-Wトレンチ平面図・写真

全景（南から）

三和土断面（西から）

- ・2012 年度に 2 か所（18・21 トレンチ）、2018 年度に 2 か所（5-W/5-E トレンチ）トレンチ調査を実施。蔵の位置を推定できる明確な根拠は得られていないが、蔵に関連する可能性がある三和土やその下の根固め石等を検出。
- ・21 トレンチからは、近代に掘削された瓦組の水路と推定される遺構を検出。その位置からして、金城温古録に記載されている近世の水路を踏襲した遺構であると思われる。
- 2019 年度に五番蔵の平面表示の基礎工事を実施。基礎の周囲に G・H 区を設定し、五番蔵の位置についての情報を収集する。

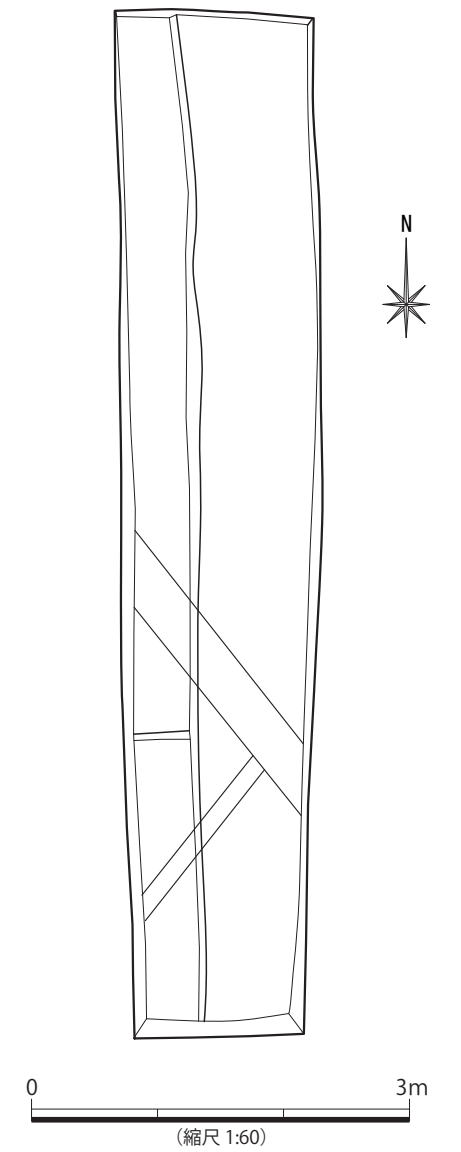
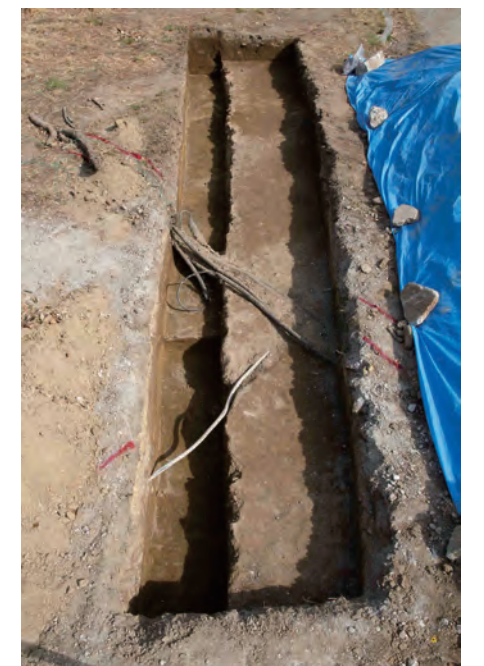
図14 5-Eトレンチ平面図・写真

全景（南から）

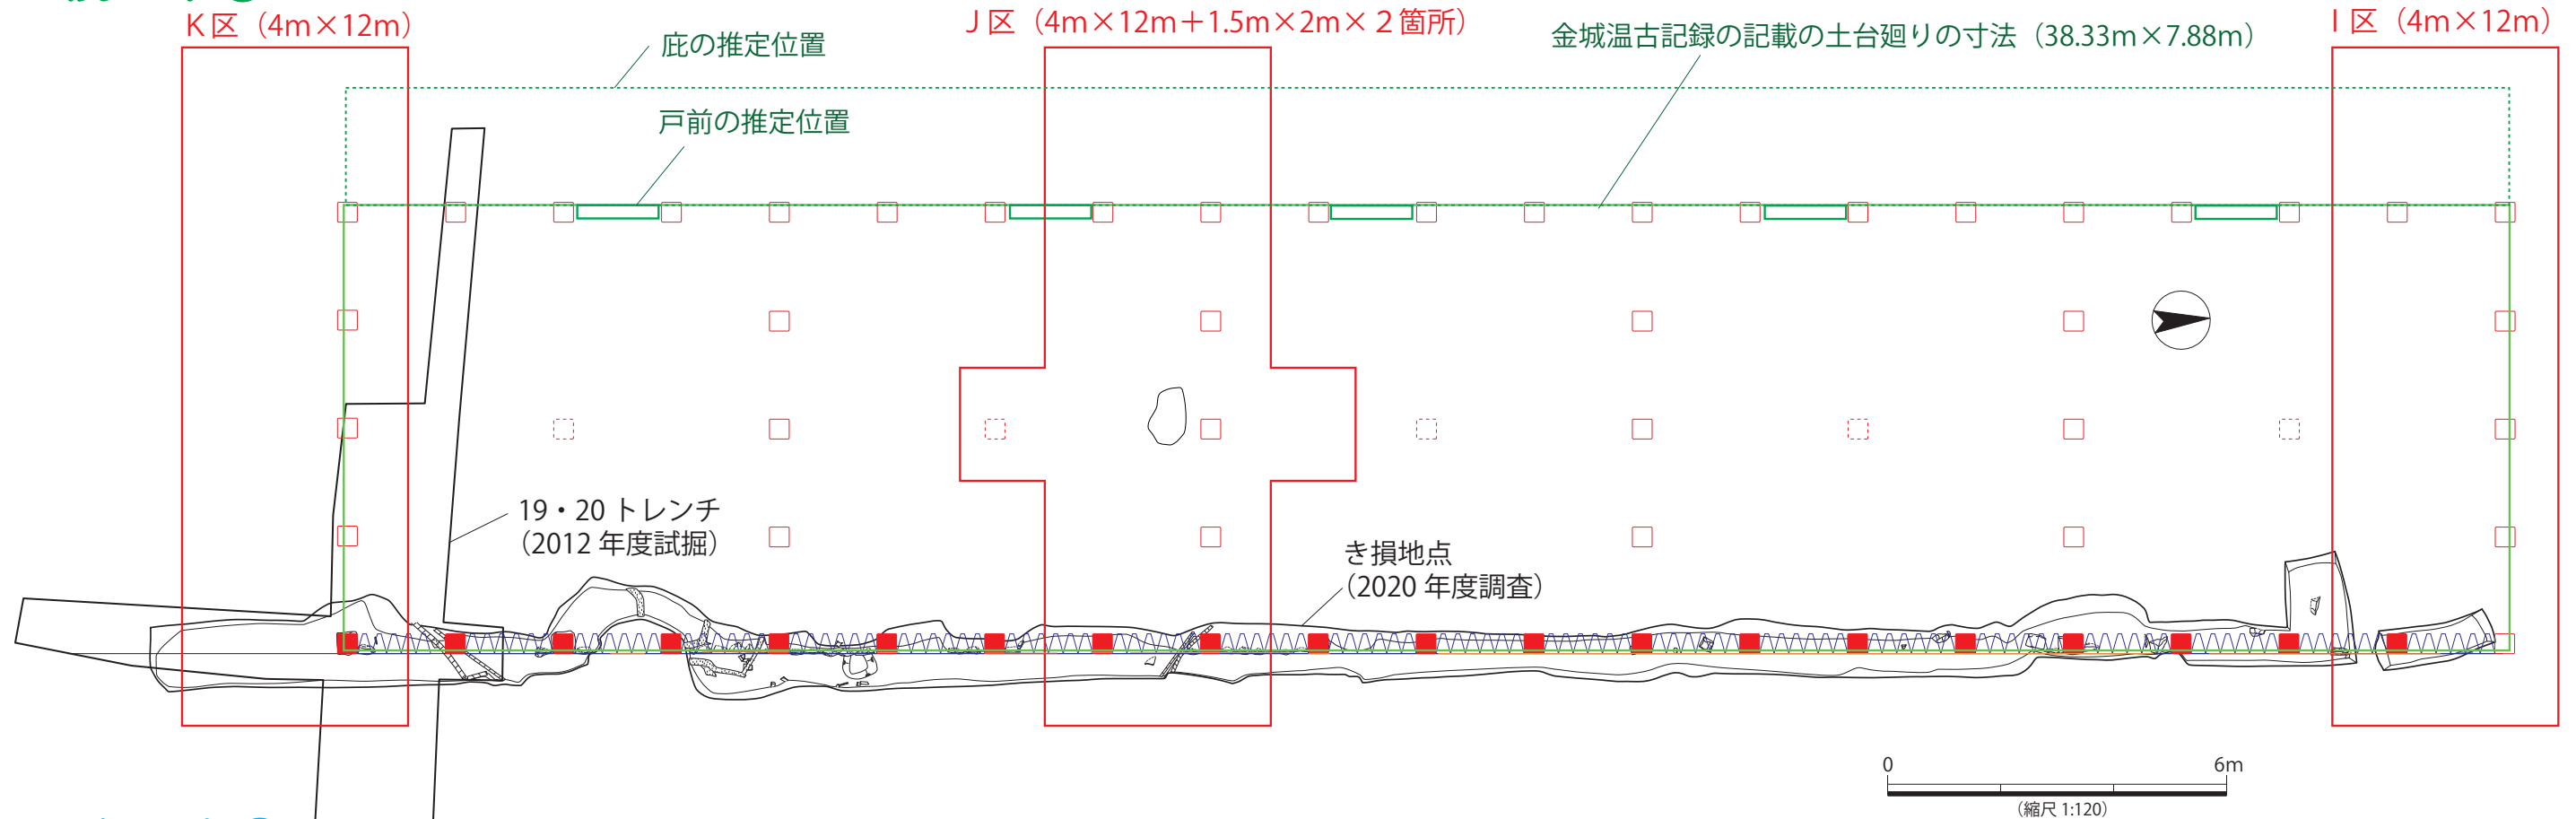
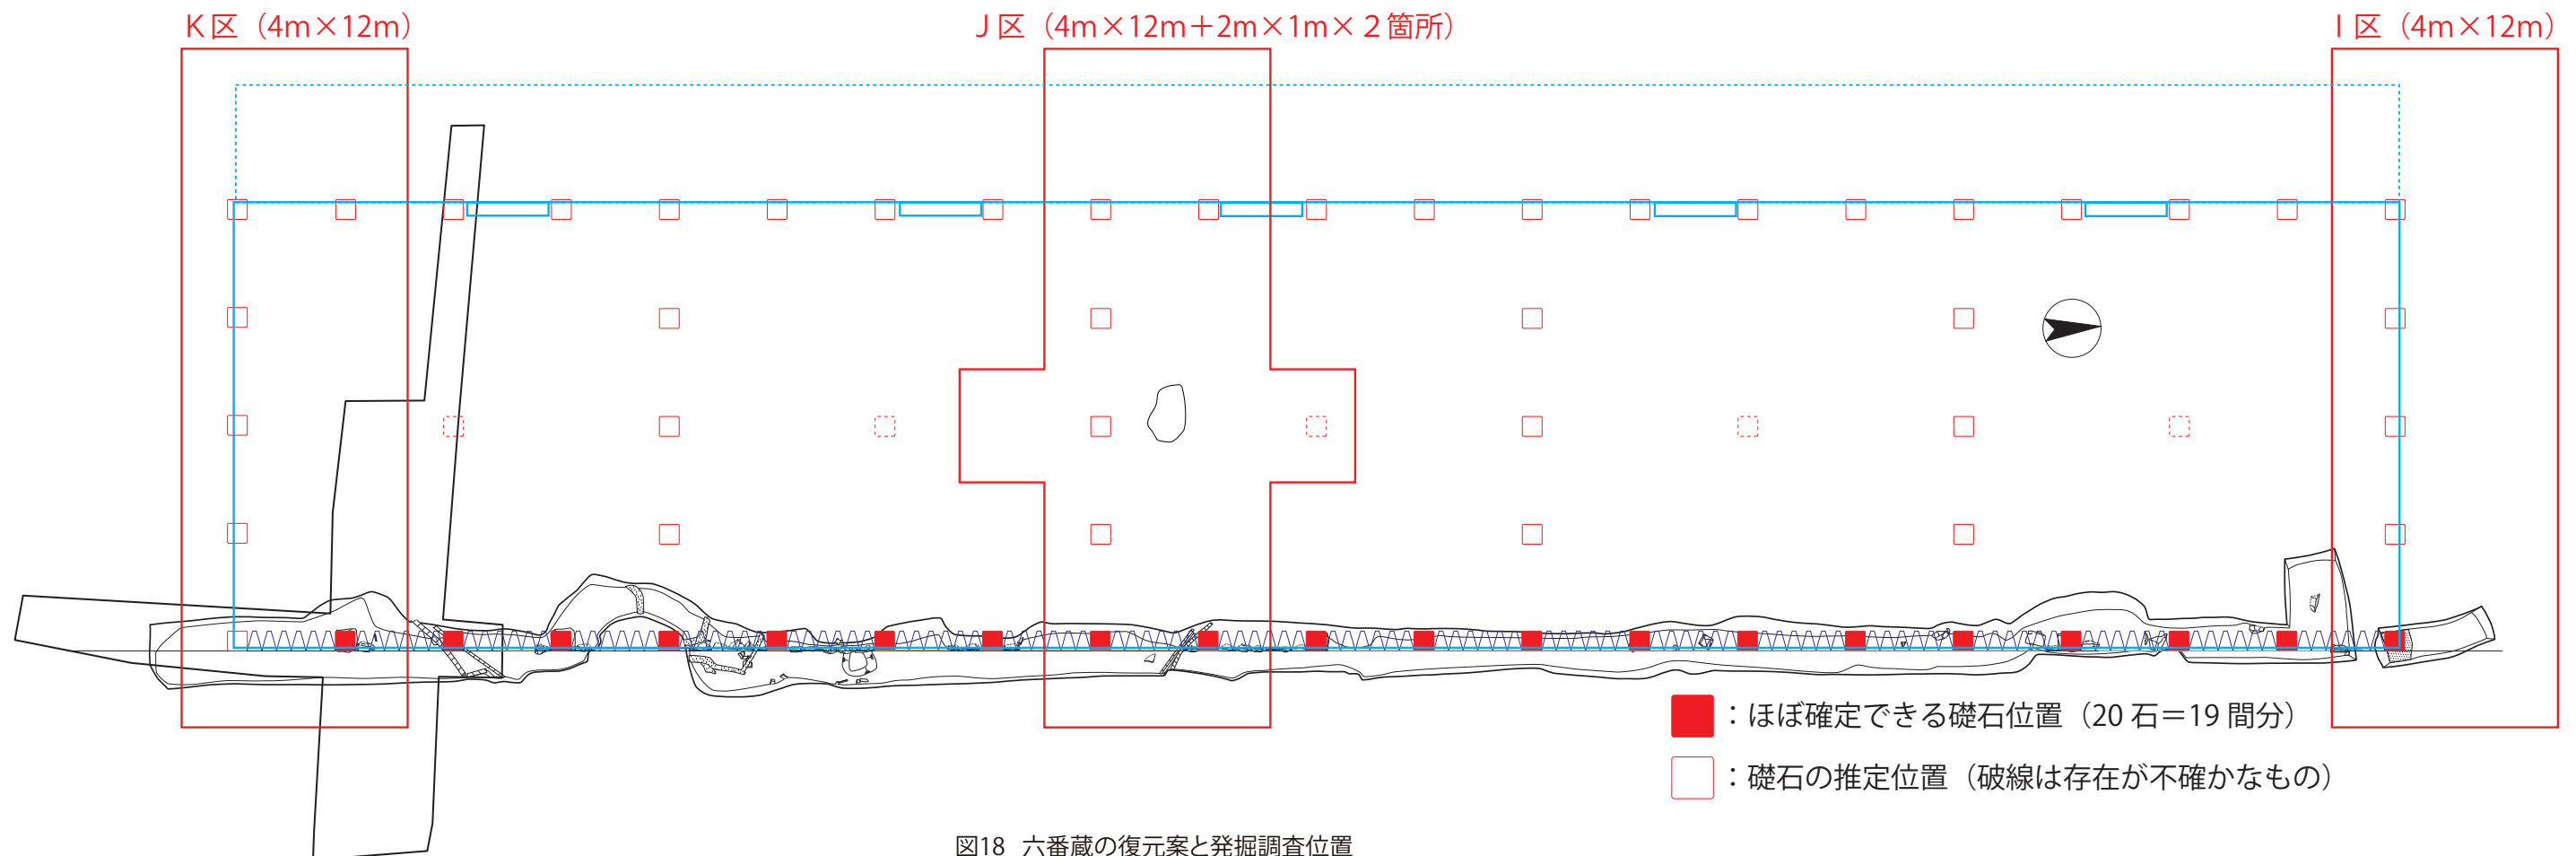
図18 六番蔵の復元案と発掘調査位置

## 復元案①

## 復元案②

- ・石列のき損及びその検証調査によって、六番蔵基礎の東辺の位置が判明。
- ・礎石は、20 石（19 間分）の位置が確定できる（又は強く推定できる）。金城温古録に記載されている大きさは 20 間に相当するため、1 間分（礎石 1 個分）不足。1 間分の礎石を北か南のどちらに配置するかで二通りの復元が可能。
- 蔵跡の位置を把握するために I ～ K 区を設定。二通りの復元案のうち、どちらでも対応できるよう配置。
