## 本丸内堀発掘調査成果について

本丸内堀内において、堀底部の堆積状況及び地下遺構の残存状況、石垣裾部においては、石垣根石周辺の現況を調査し、その安定性を確認する調査を行ってきている。

本調査はその一環として、令和元年度に実施した地中レーダー探査において強い反応を示した部分について、地下遺構や攪乱の状況を確認するために実施するものである。あわせて、レーダー探査の強い反応部分と、天守台及び内堀御深井丸側石垣との接点の状況を確認することも目的としている。

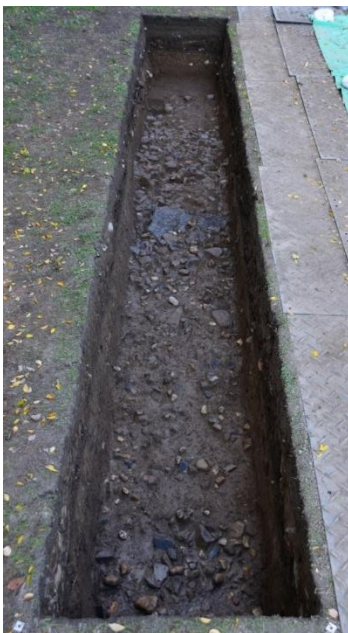
←写真3 Wトレンチ/GL-90cm付近での礫群検出状況 (南から)

最初に着手した南北方向のWトレンチでは、まず良好な堆積状況が確認できた(写真2)。現地表面(6.2m T.P. 前後)から現代層(写真2の①～②)や第2次世界大戦による被災後の整地層(写真2の③。以下、戦災整地層とする)を挟んで、標高5.7m T.P. 付近で旧堀底層(④)があらわれる。20cm程度の厚さの近代層(⑤)の下に、近世(江戸時代)埋土(⑥)が堆積し、上面は標高5.5m T.P. を測る。近世層は約20cmの厚さであり、下位から礫群が検出された(写真3)。礫群はトレンチ全体に広がっており、昨年度地中レーダー探査の反応が強い部分はこの礫群の範囲を反映している可能性が高い(図1参照)。

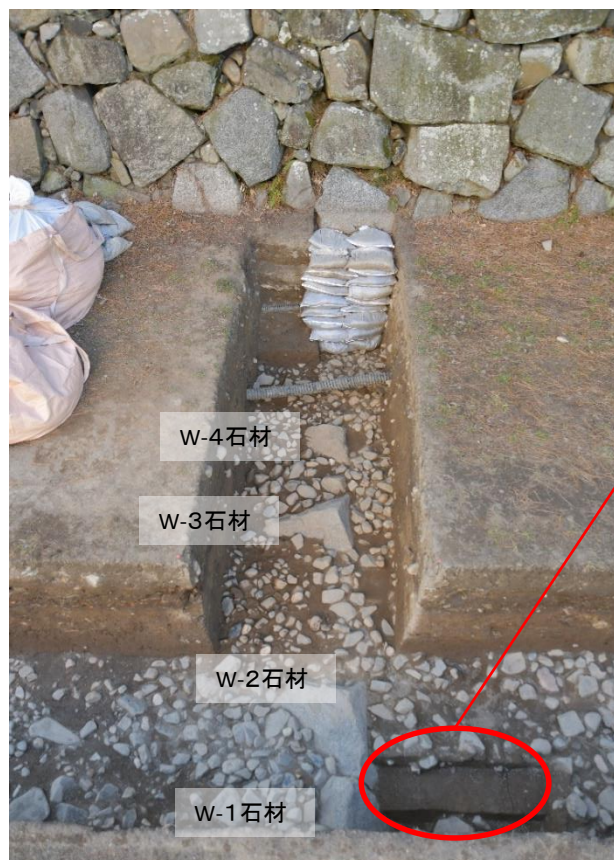
この枝トレンチを掘削すると、礫群及び石列がU66(内堀御深井丸側石垣)方向にのびていくことが判明した。石列は西端石垣面から約2m付近で終息しているように見え、石垣面に接するかまたは南へ屈曲するかは、現時点では不明である(写真5)。また、石列の北側を、礫を除きながら約10cmほど深く掘り下げたところ、地山ブロック等がめだち、やや硬くしまった土が現れ、築城時の盛土と推定した。石垣面近くには、白色粘土が多い土が検出されており、石列に伴う「根切り」部分の埋土であると思われる。

←写真5 Wトレンチ/GL-90cm付近 中央付近東西方向トレンチでの石列検出状況(東から) 正面石垣は御深井丸側石垣(U66石垣)

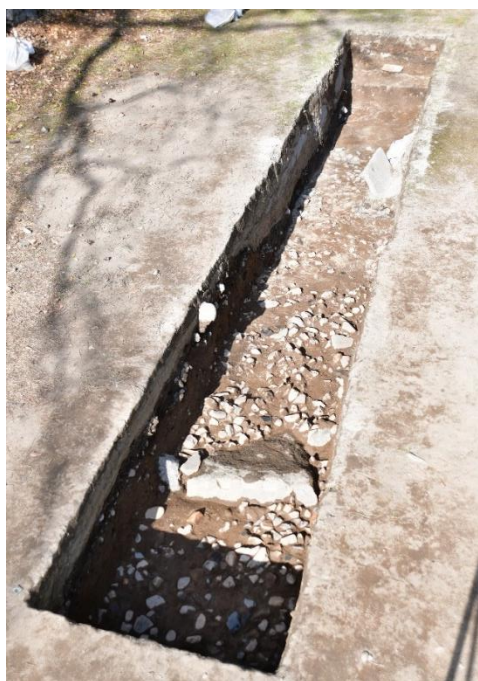
Wトレンチ同様に、近世埋土（包含層）中から礫群、石列状に並ぶ石材2個を検出した。石列はトレンチ南端から約1.6mの位置である。石材は、Wトレンチのものと比べるとやや小さめである。控えが長く、南側に面を持つ。Wトレンチの石列との距離は約25mである。

←写真7 Yトレンチ／GL-80cm付近（南から）

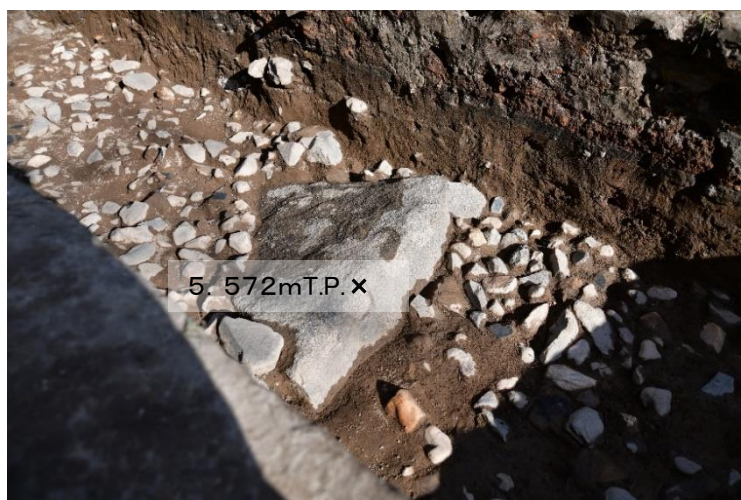
写真8 Yトレンチ／GL-80cm付近 石列検出（西から）

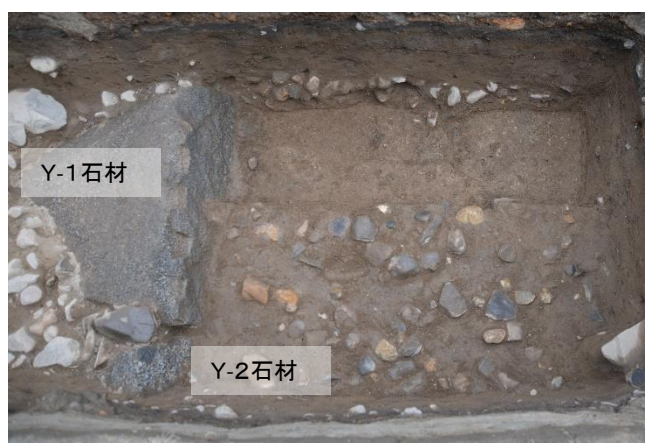
←写真9 Yトレンチ／石列南側深掘り（西から）

〔写真9〕 石列の南側を、礫を除きながら約10cmほど深く掘り下げたところ、地山ブロック等めだちやや硬くしまった土が現れた。Wトレンチと同じく、築城時の盛土であると思われる。根切りの状況は、はっきりしない。

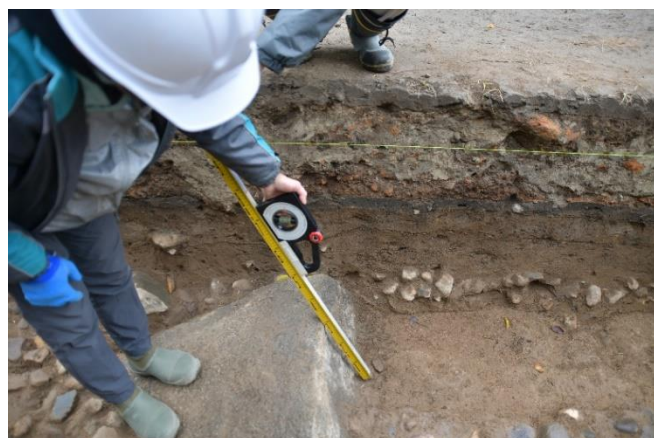
〔写真10・11〕 Y-1 石材の角度は、石材上部のみの測定では、約62度を測る。

写真10 Yトレンチ／Y-1 石材上部の角度の測定（西から）

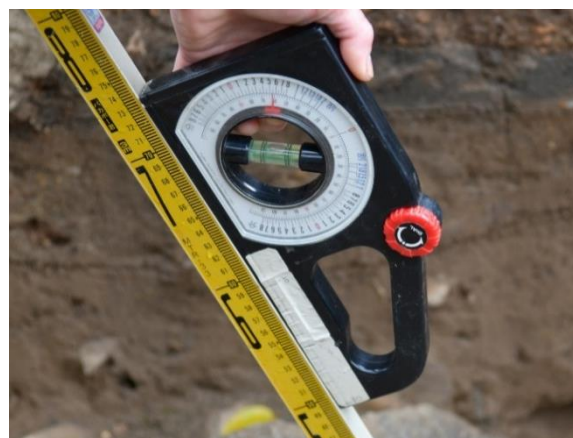
写真11 Y-1 石材上部の角度（西から）

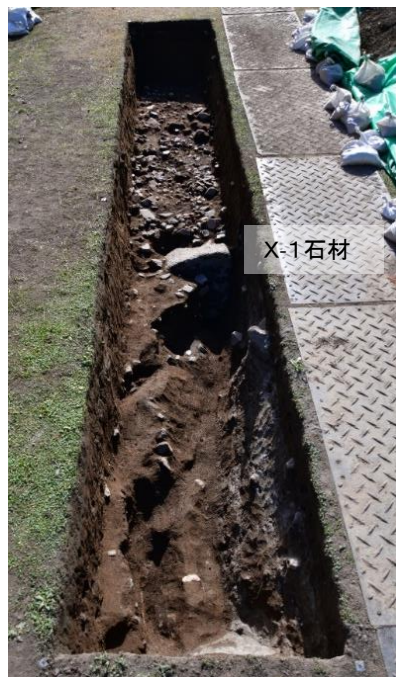
Xトレンチでは、南北方向のトレンチの東半分を先行して掘削した。その部分で、近世埋土（包含層）中から、礫群と一辺70～80cmの大型石材が発見された。大型石材は北向きに面を向けており、Wトレンチと同様な石列をなす可能性が高い。

←写真12 Xトレンチ/GL-80cm付近  
礫群検出全景（北から）

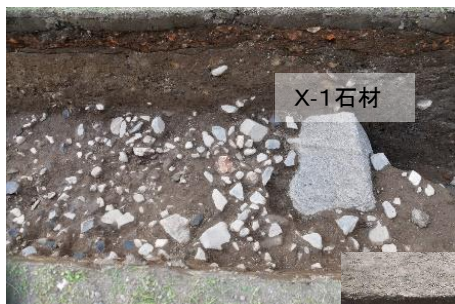
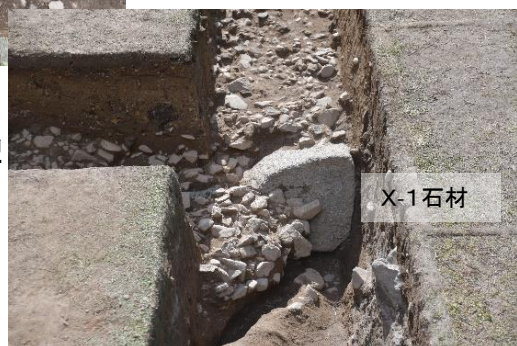
写真13 Xトレンチ/中央  
付近 GL-80cm付近 大型  
石材(X-1石材)検出  
(上:東から、右:北から)

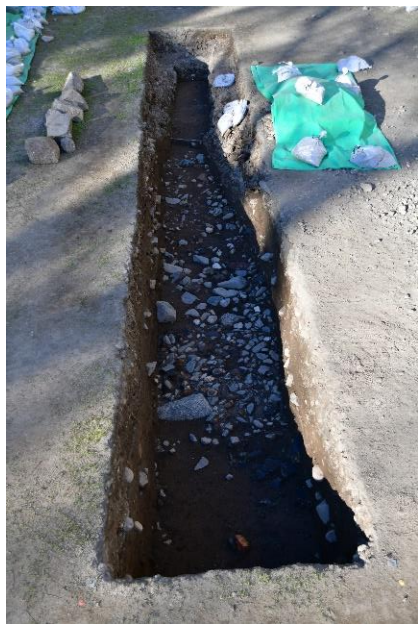
Zトレンチでは、北半で戦災後の整地の際の廃棄土坑が現地表から90cmの深さまで掘り込まれていた。

南半では、地表下20cm～50cmの深さで大小の礫の集中が認められた。この面で精査したが、礫群は近代の埋土（包含層）中にあると推定できたため、記録を取り掘り下げることとした。

←写真16 Zトレンチ／南北方向トレンチ(南から)

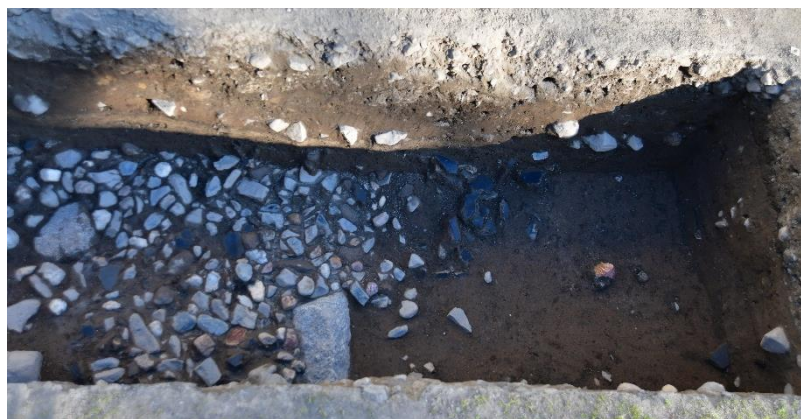
トレンチの西側半分を掘削したところ、南端から1.6mほどの地点の地表下80cmの深さでやや大きめの石材が検出された。Yトレンチと同様、南側に面を持っており、石列をなすものと思われる。なおXトレンチの石列との距離は約25mである。

写真17 Zトレンチ／南北方向トレンチ、南端付近  
大型石材検出状況(西から)
