## 西之丸蔵跡追加調査について

### 1. 調査の目的

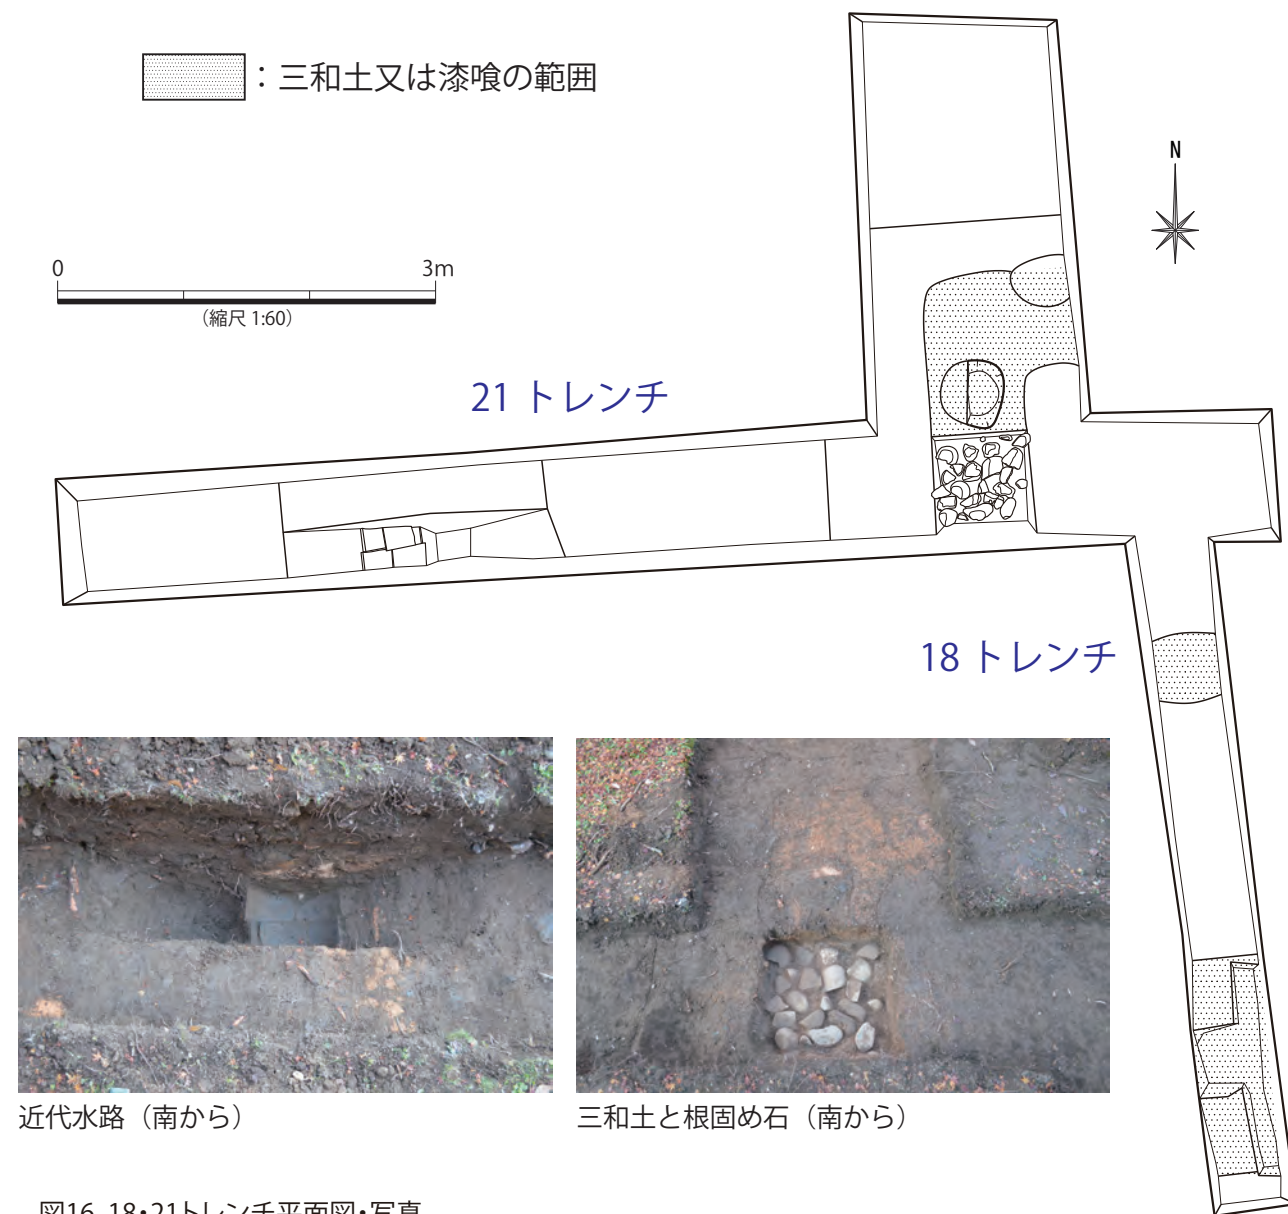
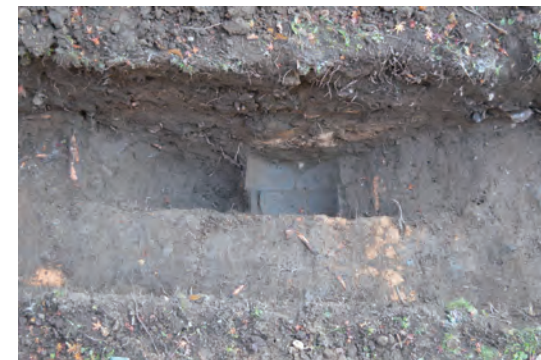
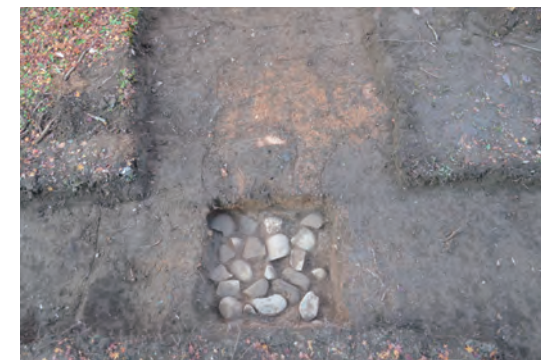
図16 18・21トレンチ平面図・写真

近代水路（南から）

三和土と根固め石（南から）

- ・2012 年度に 2 か所（18・21 トレンチ）、2018 年度に 2 か所（5-W/5-E トレンチ）トレンチ調査を実施。蔵の位置を推定できる明確な根拠は得られていないが、蔵に関連する可能性がある三和土やその下の根固め石等を検出。
- ・21 トレンチからは、近代に掘削された瓦組の水路と推定される遺構を検出。その位置からして、金城温古録に記載されている近世の水路を踏襲した遺構であると思われる。
- 2019 年度に五番蔵の平面表示の基礎工事を実施。基礎の周囲に G・H 区を設定し、五番蔵の位置についての情報を収集する。

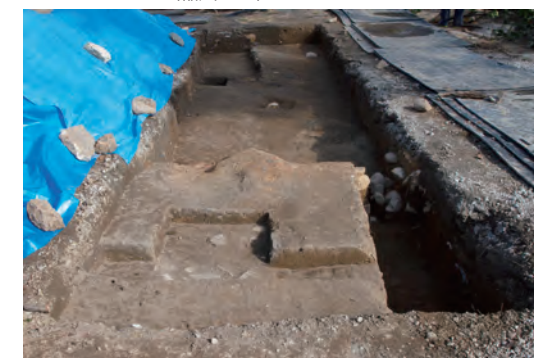
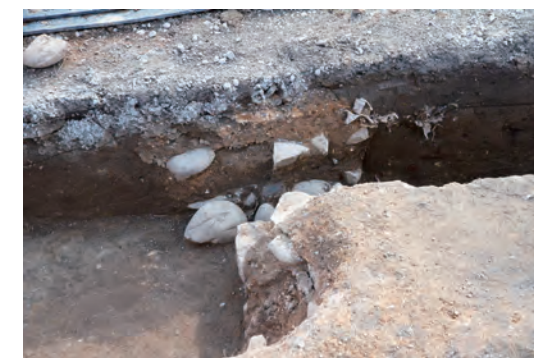
図15 5-Wトレンチ平面図・写真

全景（南から）

三和土断面（西から）

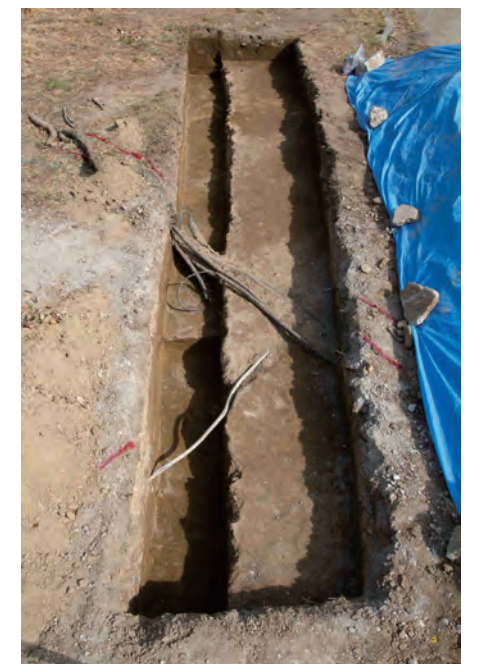
図14 5-Eトレンチ平面図・写真

全景（南から）
