# 西之丸蔵跡追加調査について

## 1. 西之丸展示収蔵施設周辺の整備について

## 2. 令和3年度の発掘調査について

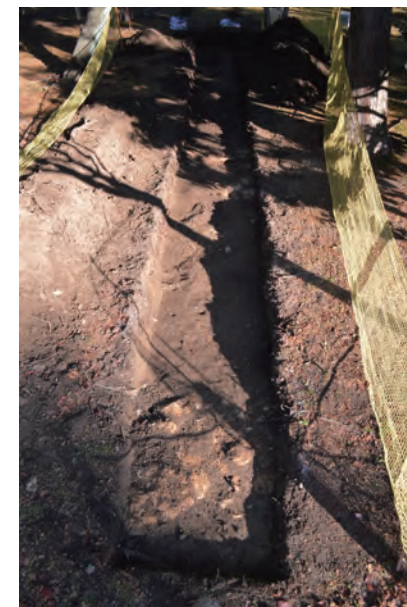
図5 1トレンチ (2012年度) 平面図・写真

全景 (南から)

・2012 年度に 1 か所（1 トレンチ）、2018 年度に 3 か所（1-EN/1-ES/1-W トレンチ）トレンチ調査を実施。建物基礎等は検出されなかったが、帯状に三和土が検出されており、蔵の周囲を巡るものと推定。

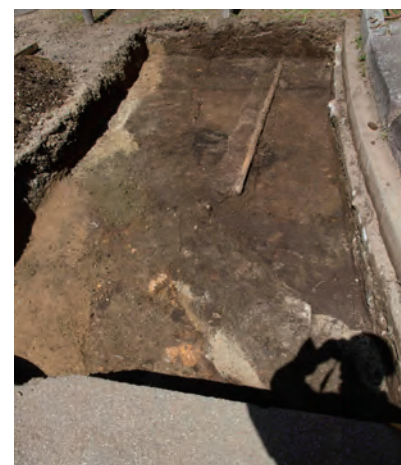
図12 2-Wトレンチ平面図・写真

全景 (南東から)

・2012 年度に 1 か所（2 トレンチ）、2018 年度に 3 か所（2-E/2-W/2-S トレンチ）トレンチ調査を実施。蔵の位置を推定できる明確な根拠は未確認。（2 トレンチでは瓦を砕いて敷き詰めたような遺構が検出されているが、蔵との関係は不明）

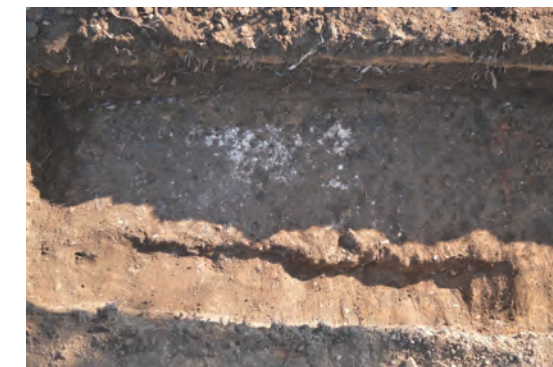
図10 2トレンチ平面図・写真

瓦細片の敷き詰め (西から)

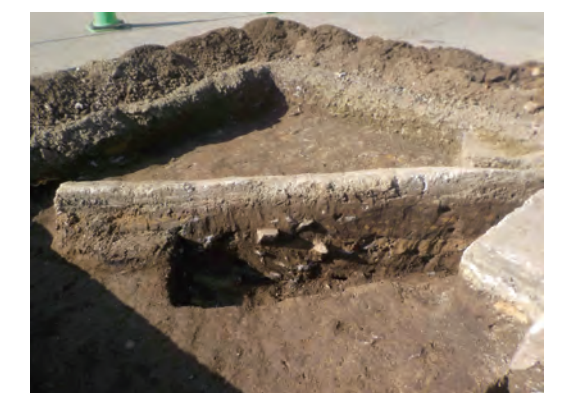
図11 2-Sトレンチ平面図・写真

全景 (北東から)
