名古屋城木造天守基礎構造検討に係る調整会議（第1回）

日時：令和3年6月27日(日)14:00～

天守台穴蔵石垣試掘調査について (案)

参1-2 戦後再建された現天守閣の設計図面と現状

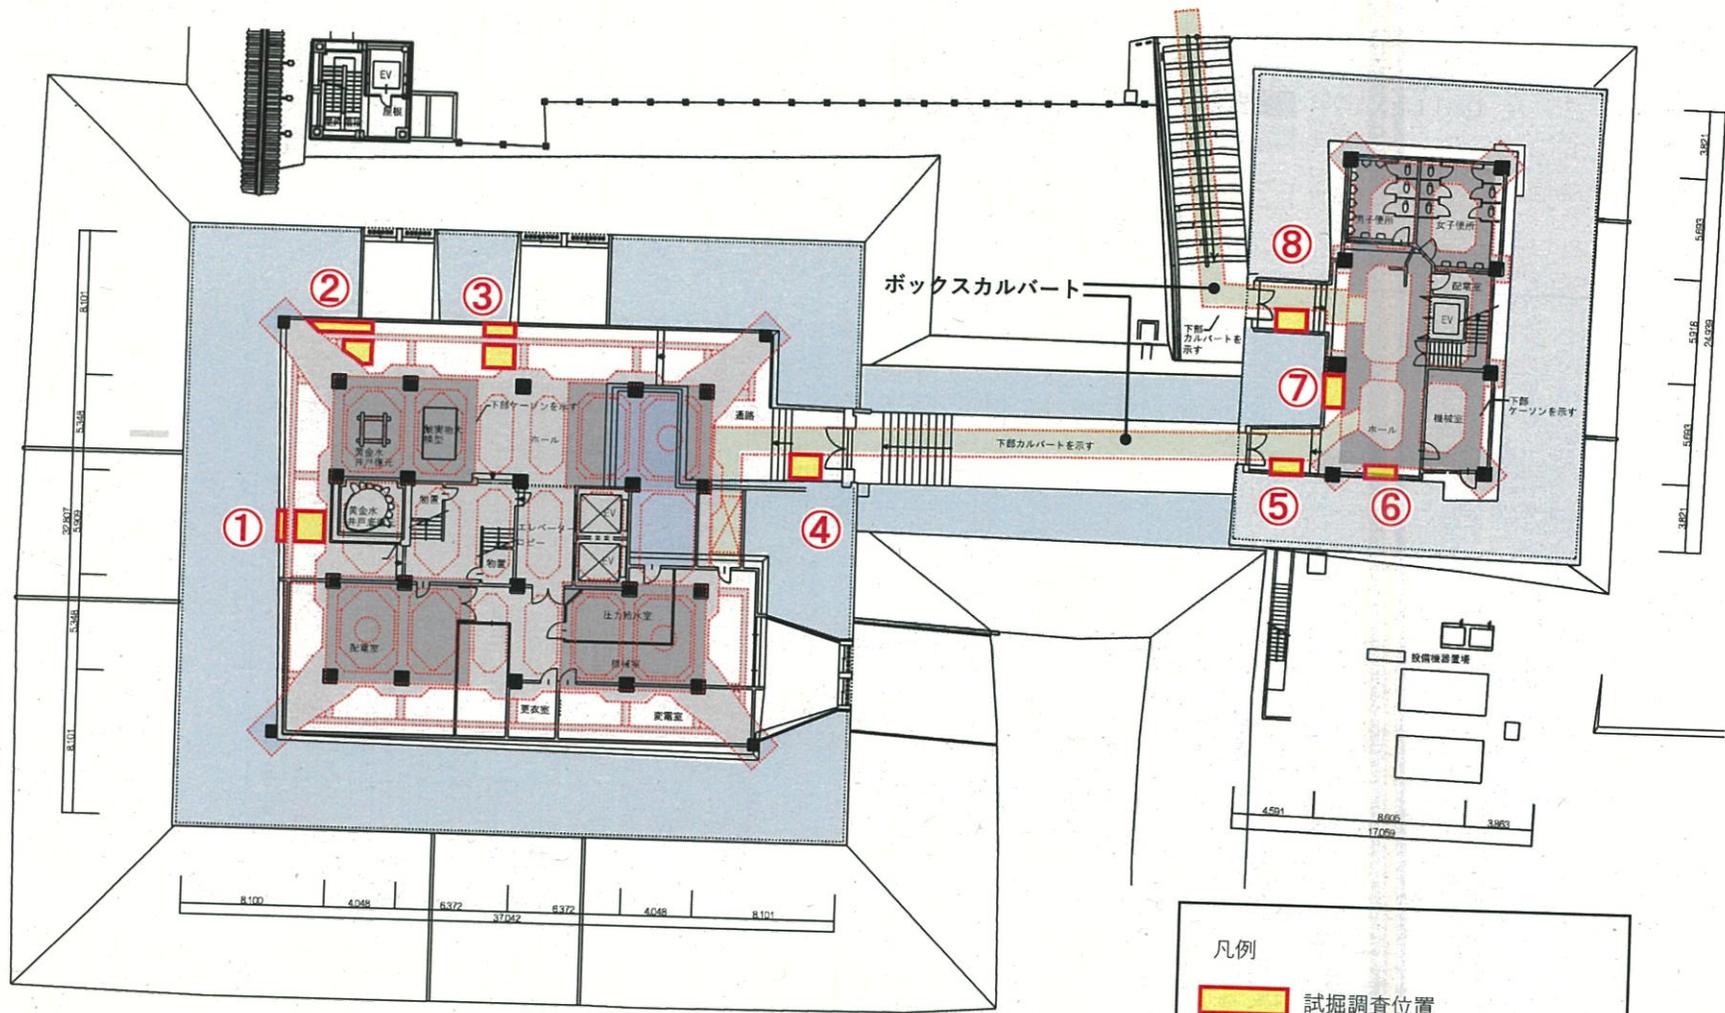
現天守閣地階平面図

天守台穴蔵石垣試掘調査 調査位置図(案)

- 試掘調査位置
- 石垣
- SRC柱 (地下1階部)
- 基礎 (地中梁など)
- ケーソン
- ボックスカルバート

●調査位置一覧(案)

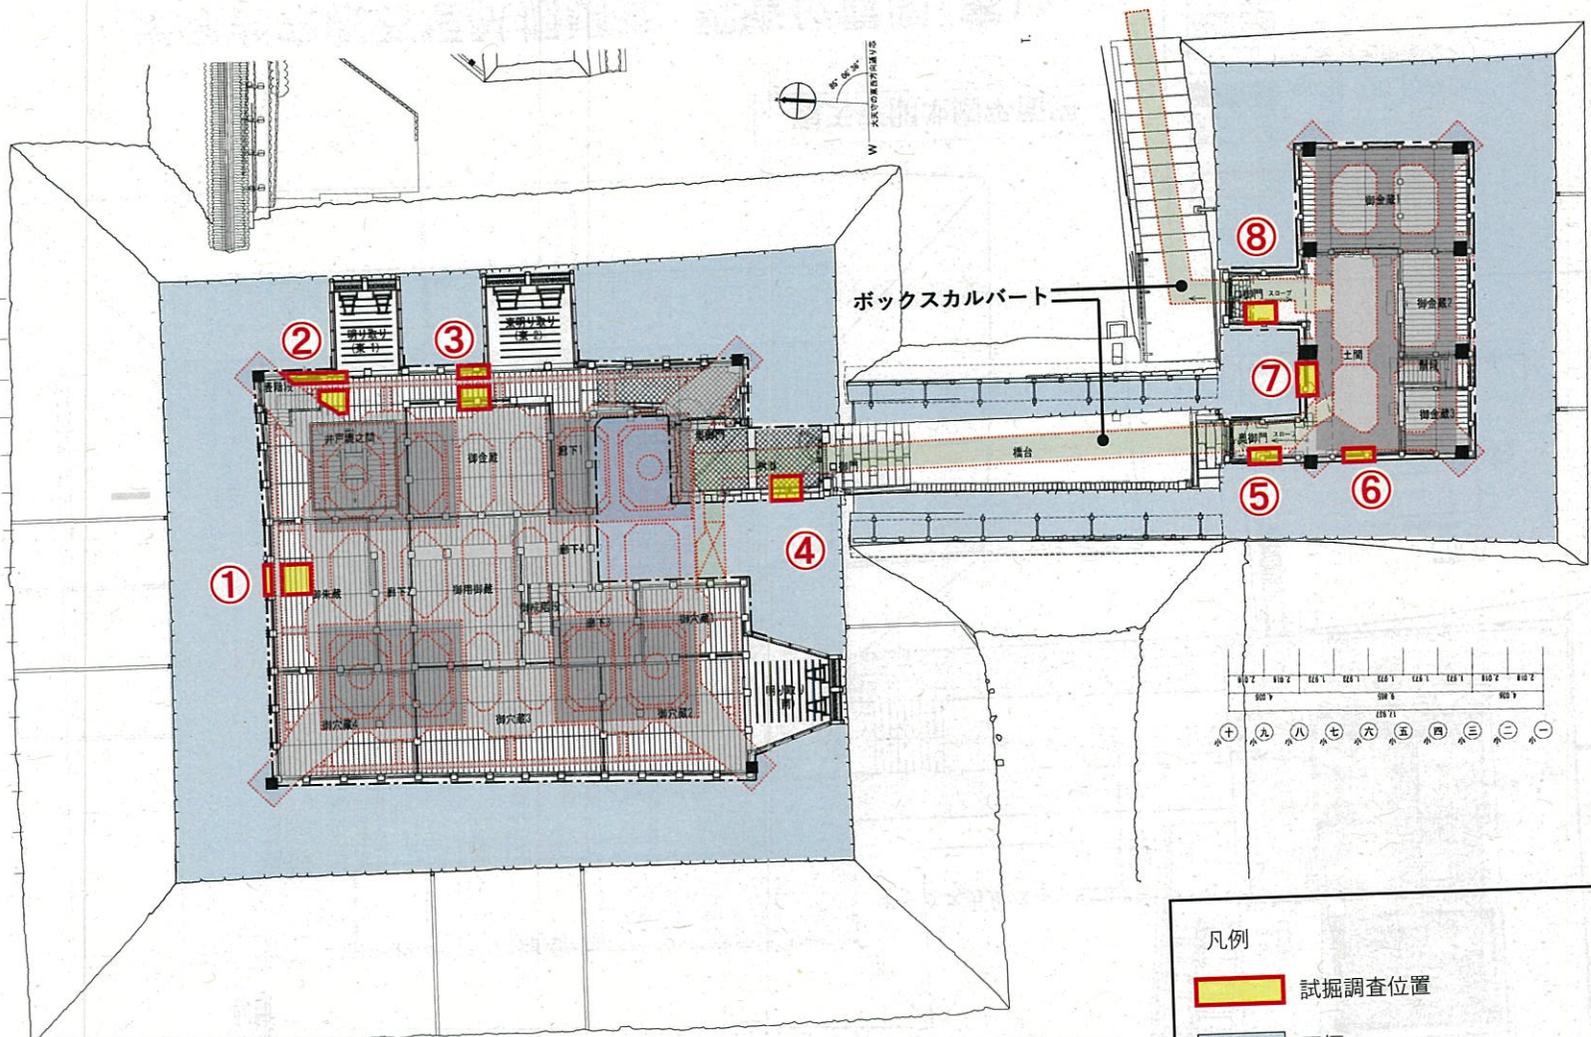
木造復元地階平面図

天守台穴蔵石垣試掘調査 調査位置図(案)

- 試掘調査位置
- 石垣
- SRC柱 (地下1階部：
外周を残した場合の表現)
- 基礎 (地中梁など)
- ケーソン
- ボックスカルバート

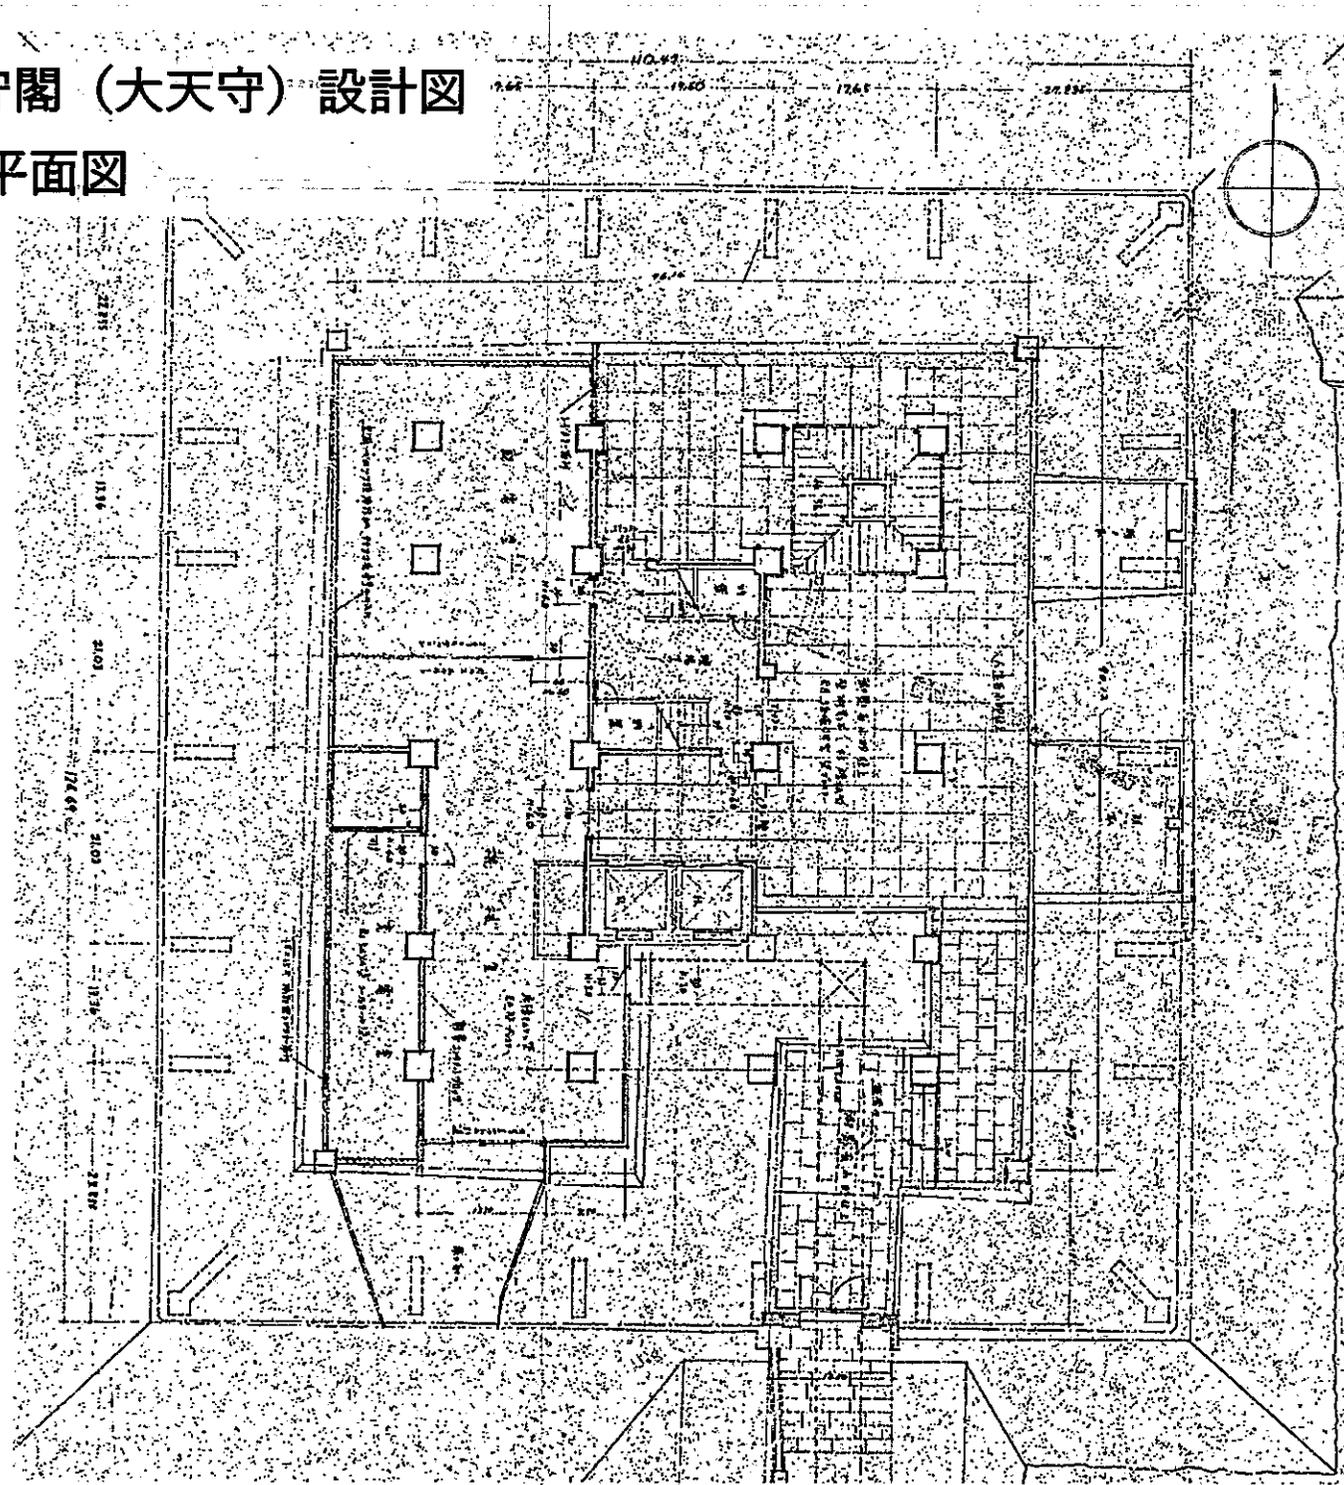
(1-1) 地階平面図

名古屋城建設工事設計図 (昭和32年5月) 大天守 地階平面図

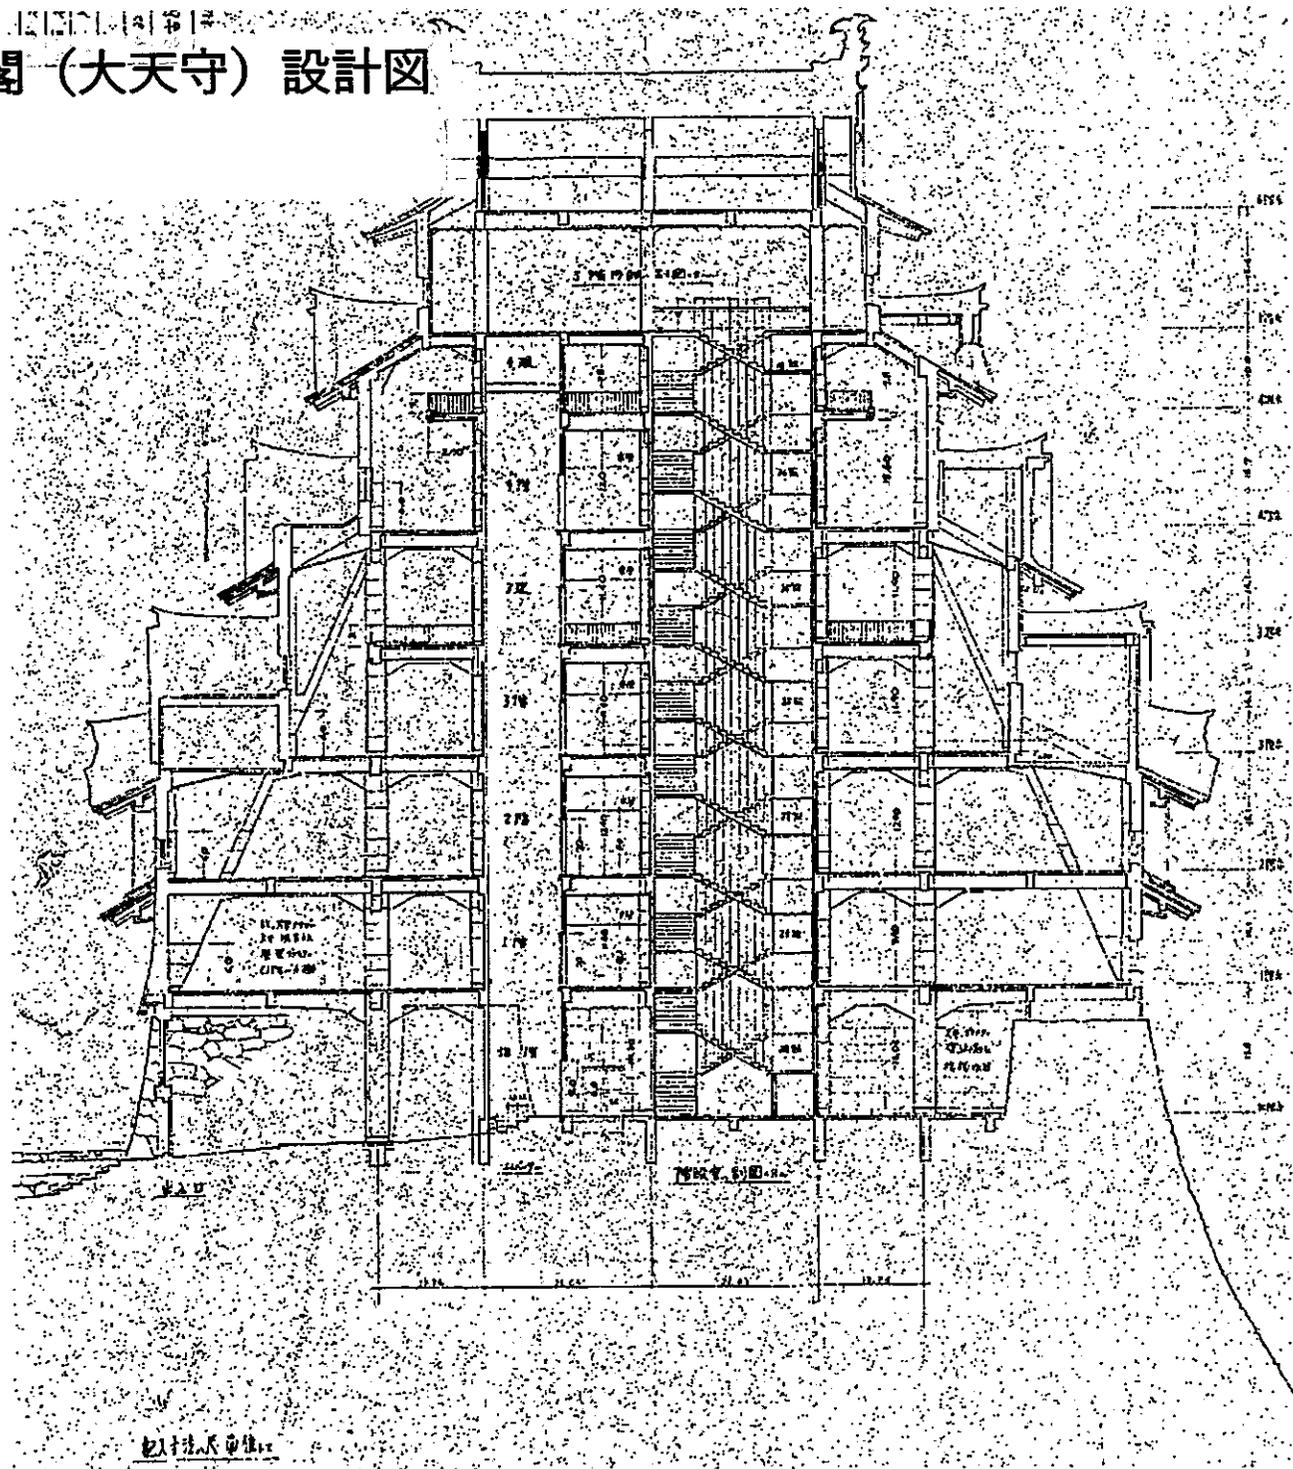
(1-4) 断面図

名古屋城建設工事設計図 (昭和32年5月) 大天守縦断面図

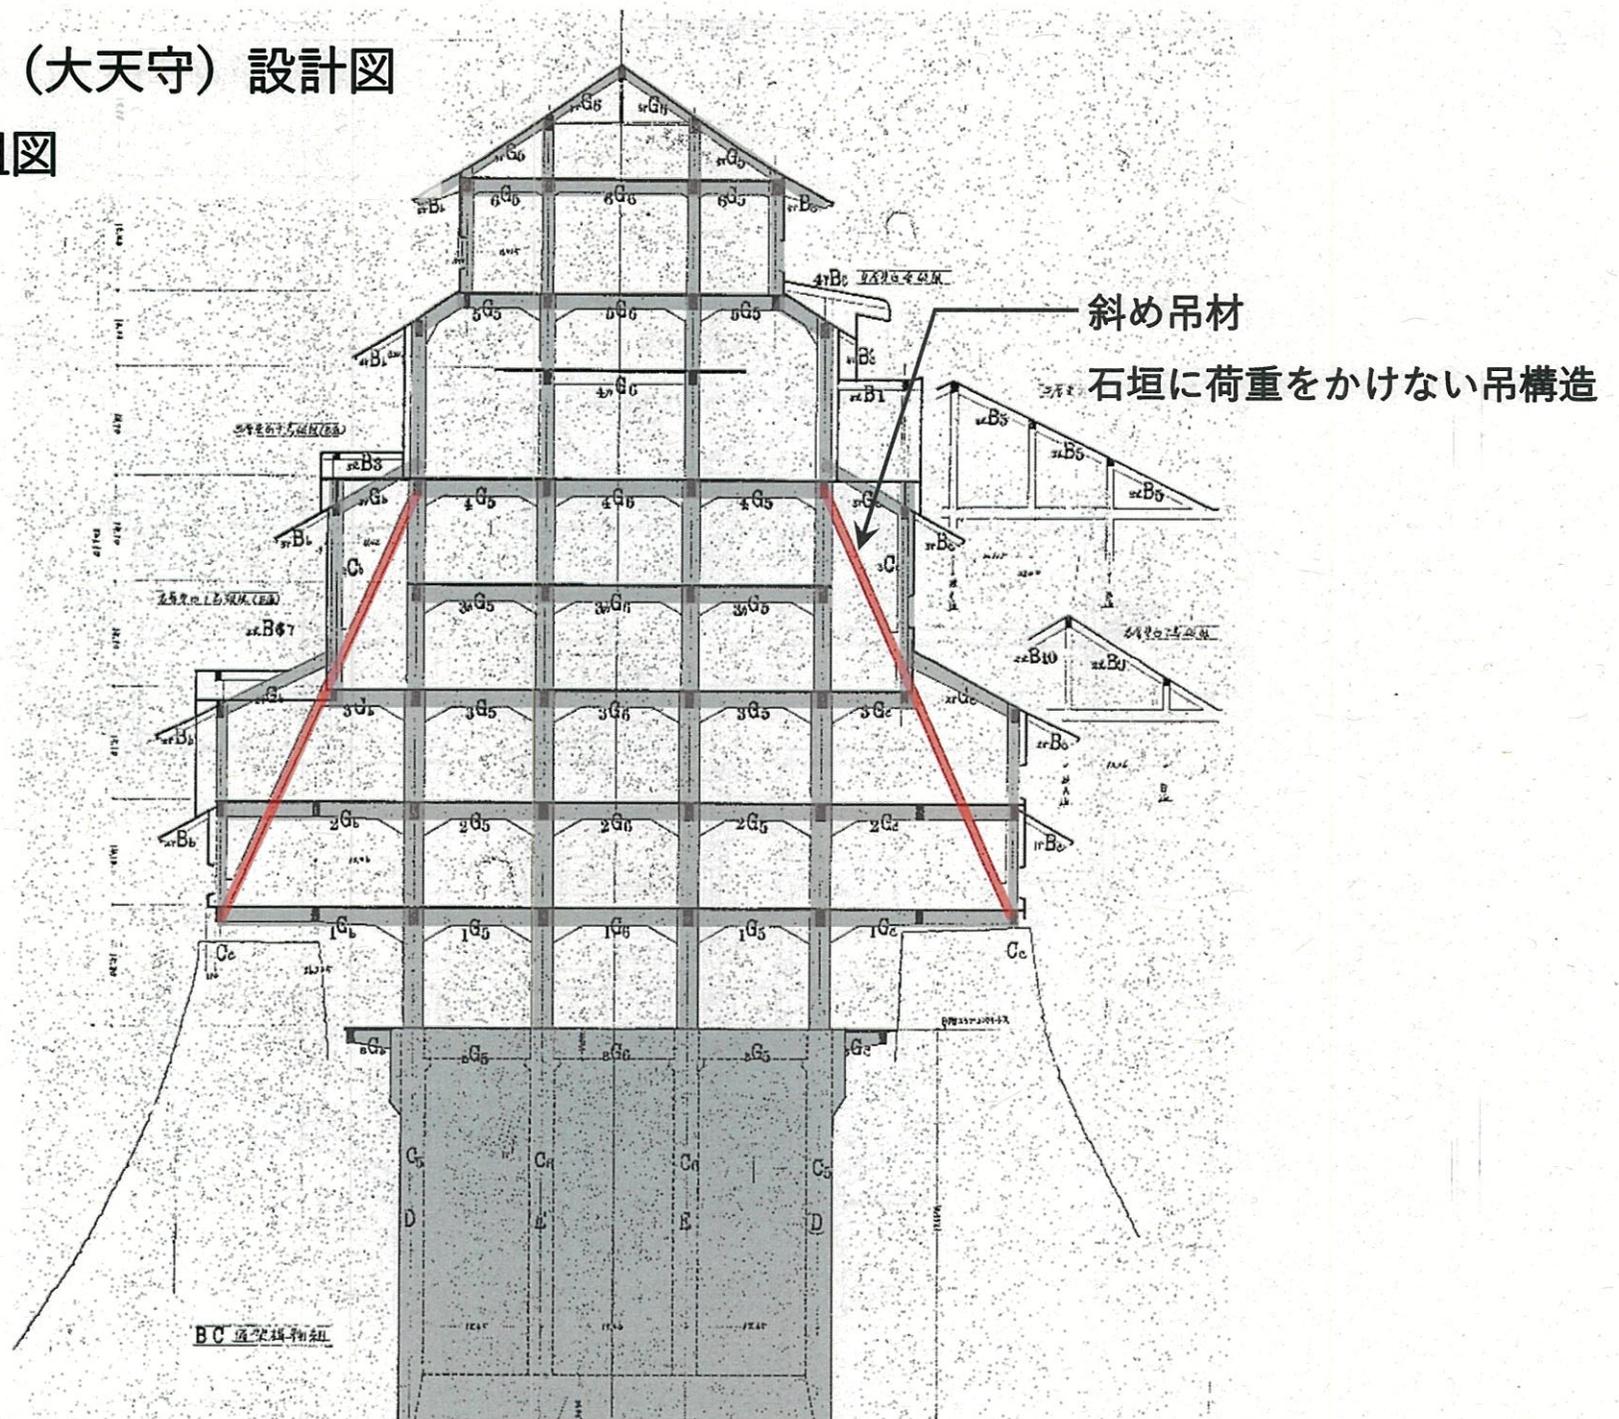
(1-5) 架構軸組図

1・2階入側部は吊り材によって支持されており、石垣に荷重がかからないようにされている

名古屋城建設工事設計図 (昭和32年5月) 大天守B,C通架軸組図を基に加筆

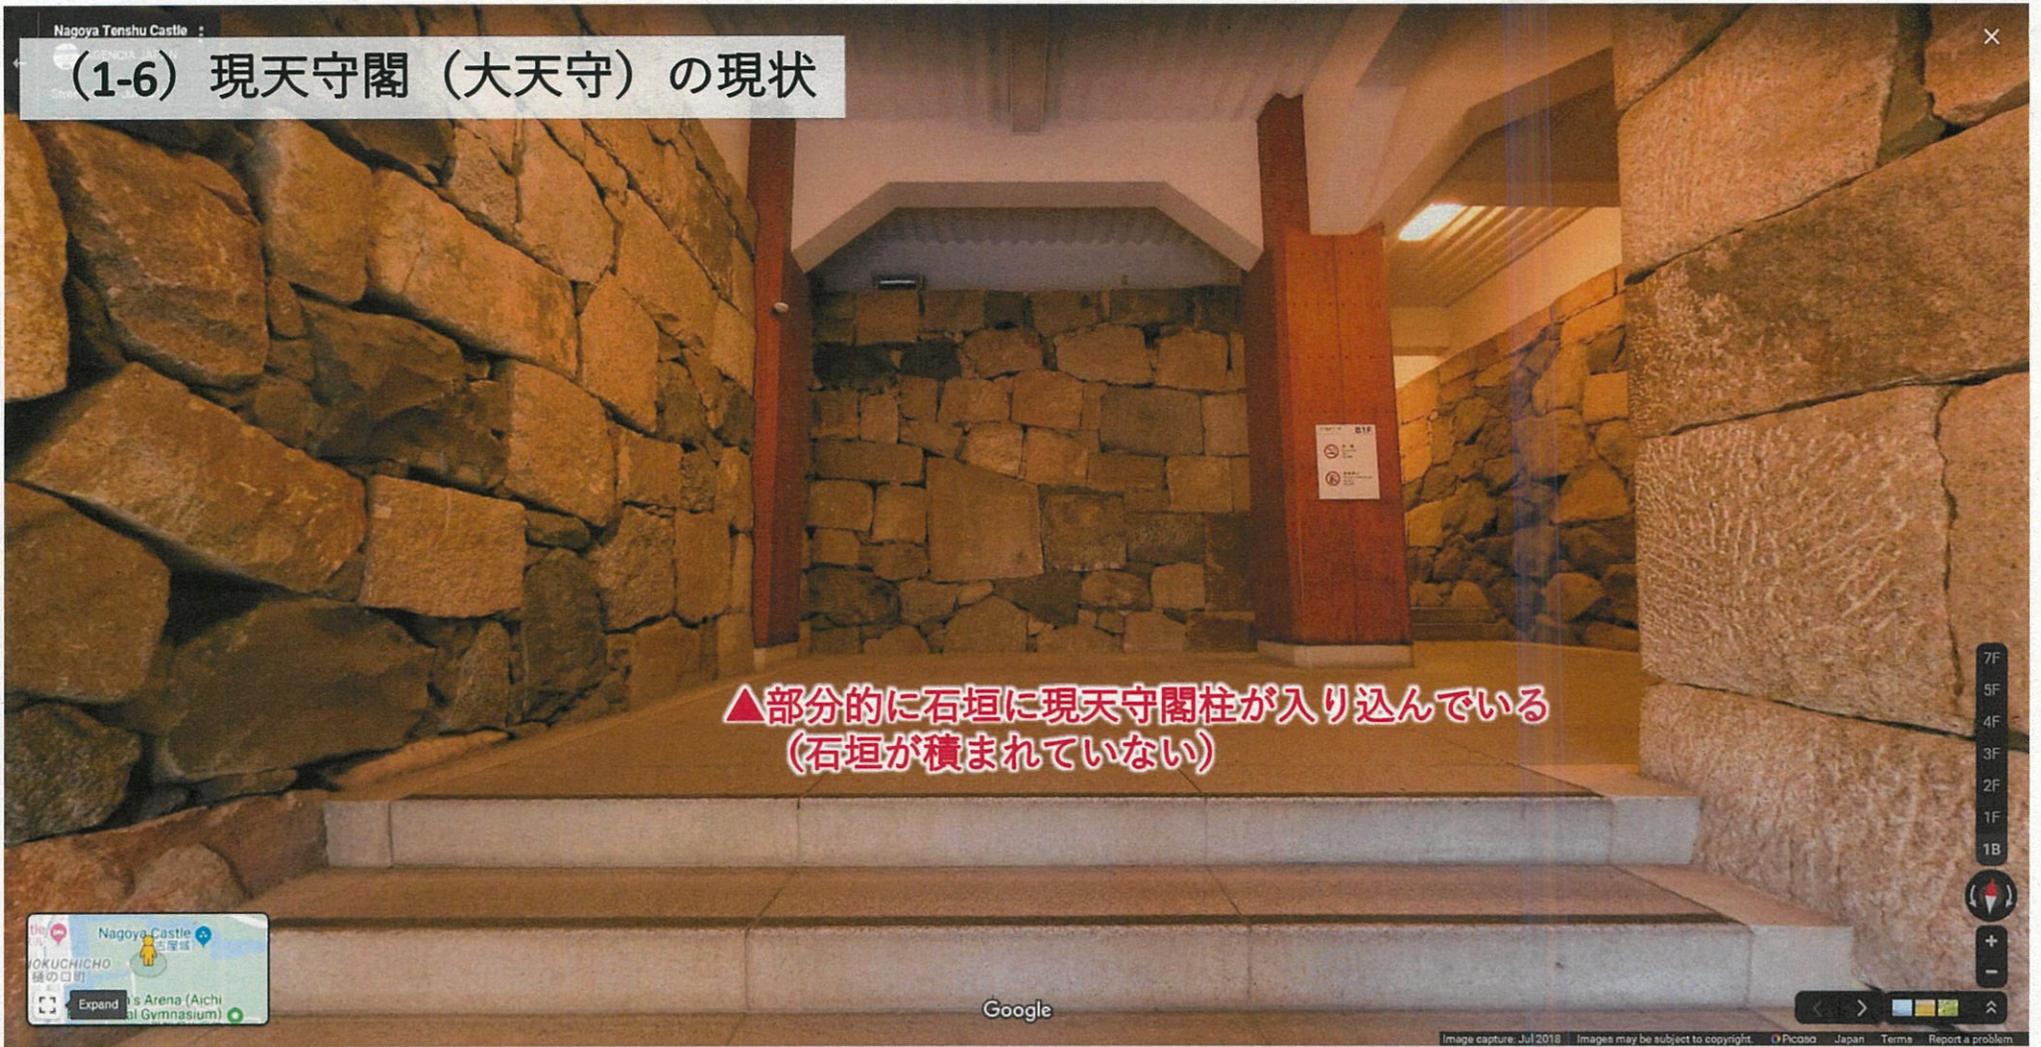
(1-6) 現天守閣 (大天守) の現状

▲部分的に石垣に現天守閣柱が入り込んでいる
(石垣が積まれていない)

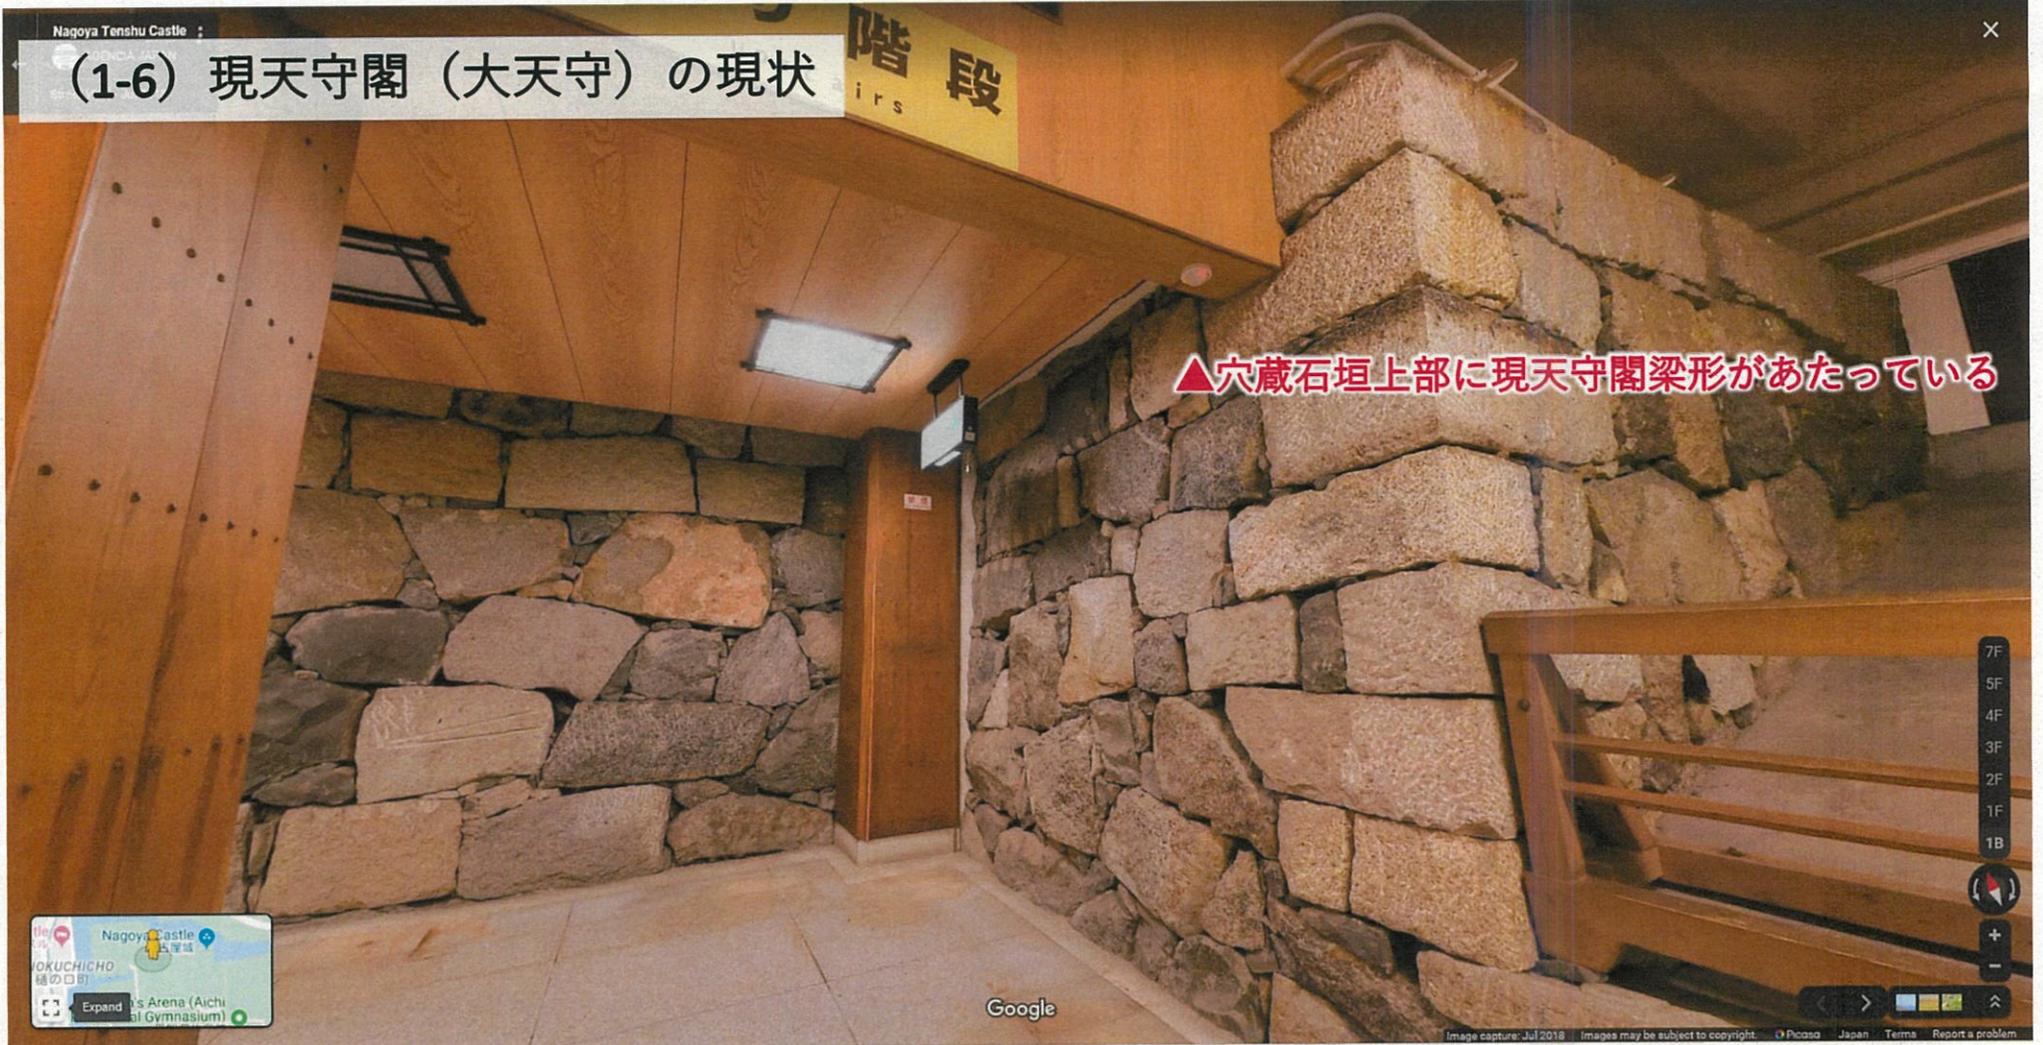
(1-6) 現天守閣（大天守）の現状

▲穴蔵石垣上部に現天守閣梁形が当たっている

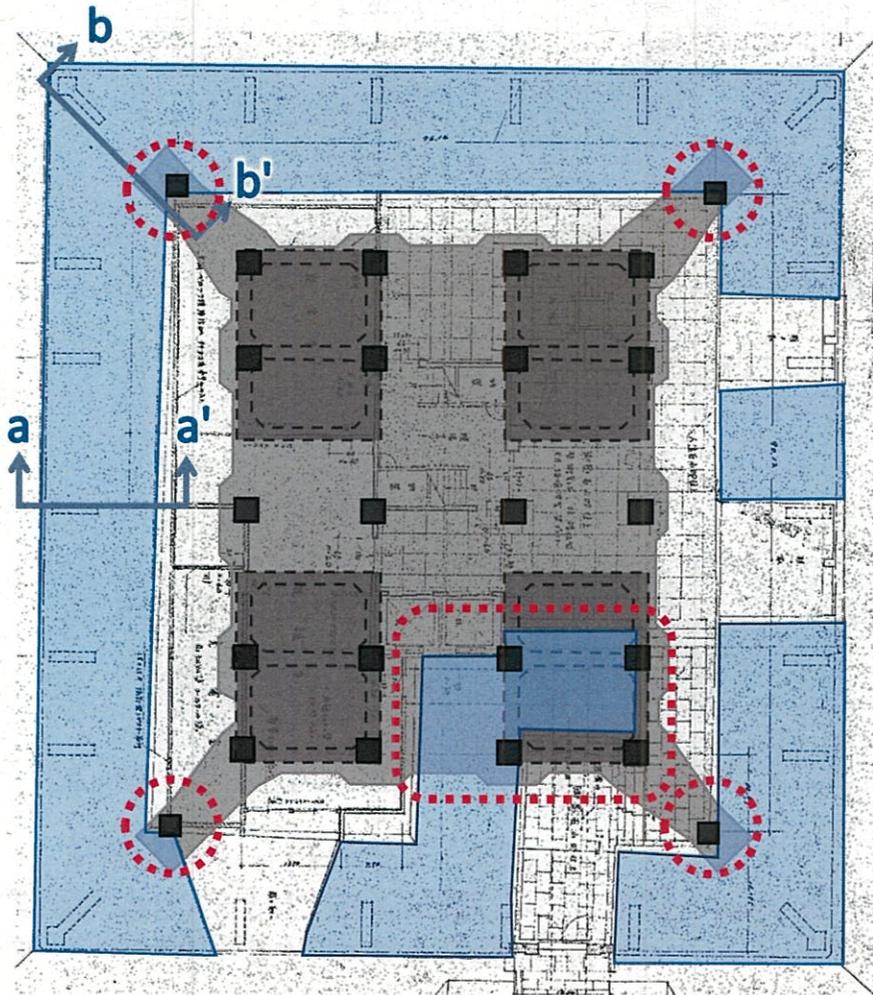
(2-2) 基礎との干渉

▲地階隅・桁形部は、現天守閣基礎の上に石垣が載っている
(根石から積まれていない)

a-a'断面図 (想定)

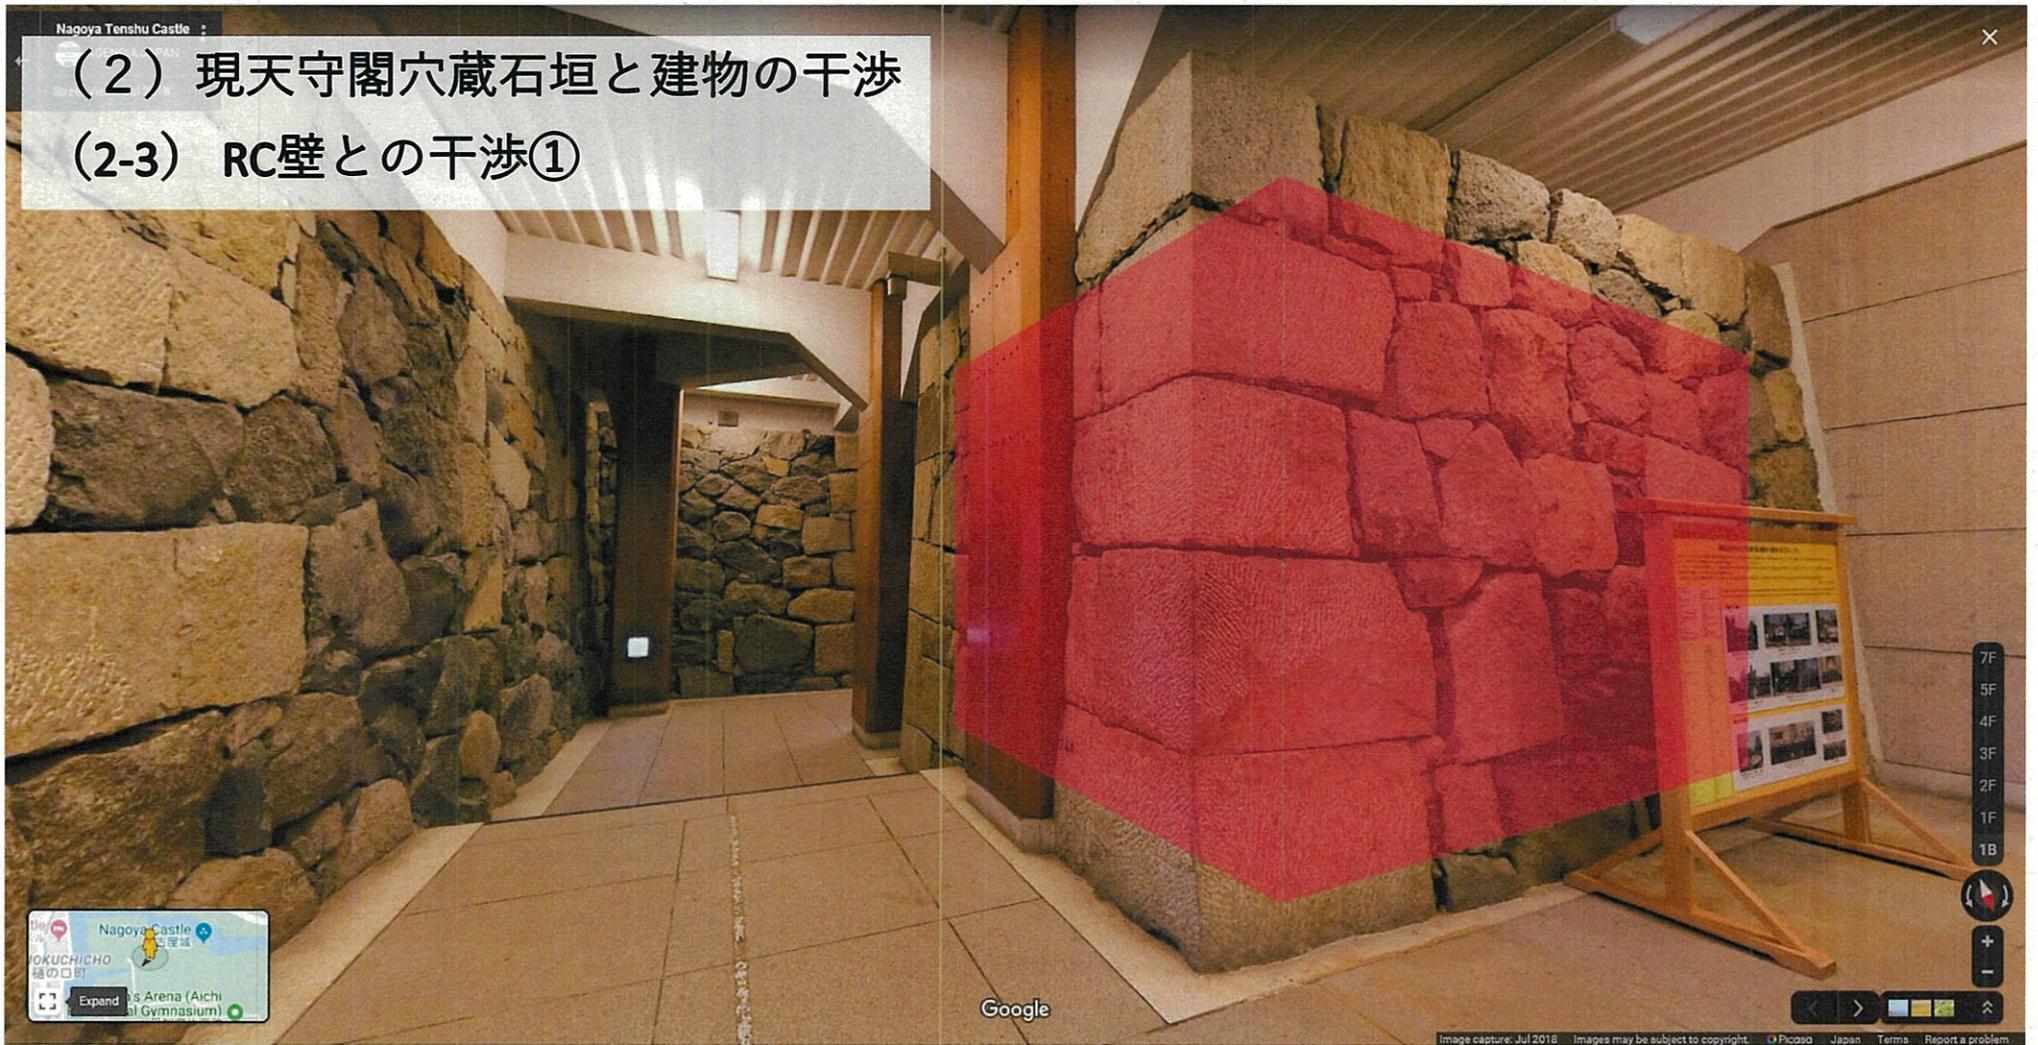
(2) 現天守閣穴蔵石垣と建物の干渉 (2-3) RC壁との干渉①

▲枅形部の石垣内に鉄筋コンクリート壁が検出された

- ・ビデオスコープ調査による
- ・築石表面から800mm程度の深さにRC壁を検出
- ・設計図に記載なし

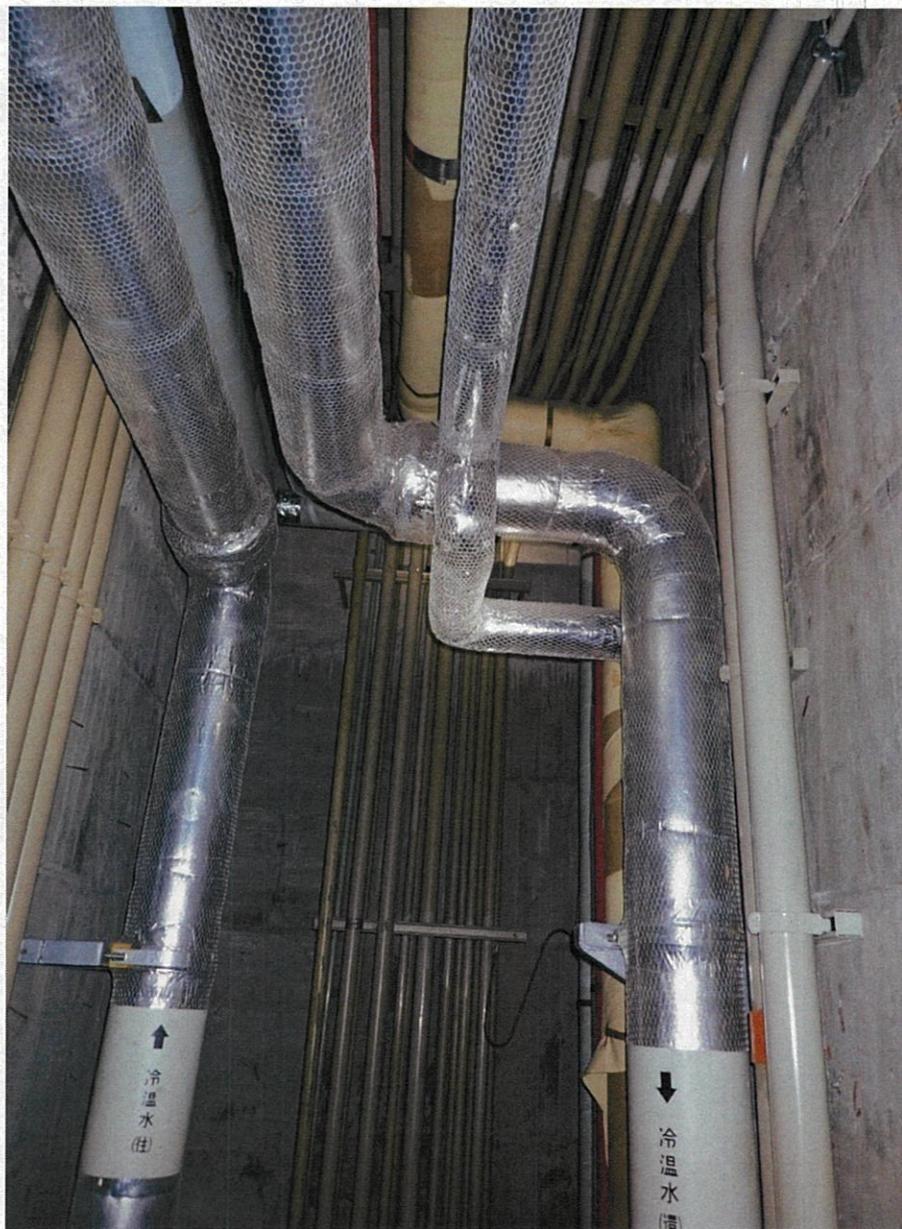
(2-4) RC壁との干渉②

▲枅形部石垣内にコンクリート造の配管スペースを確認（現地調査による、設計図に記載なし）

③部

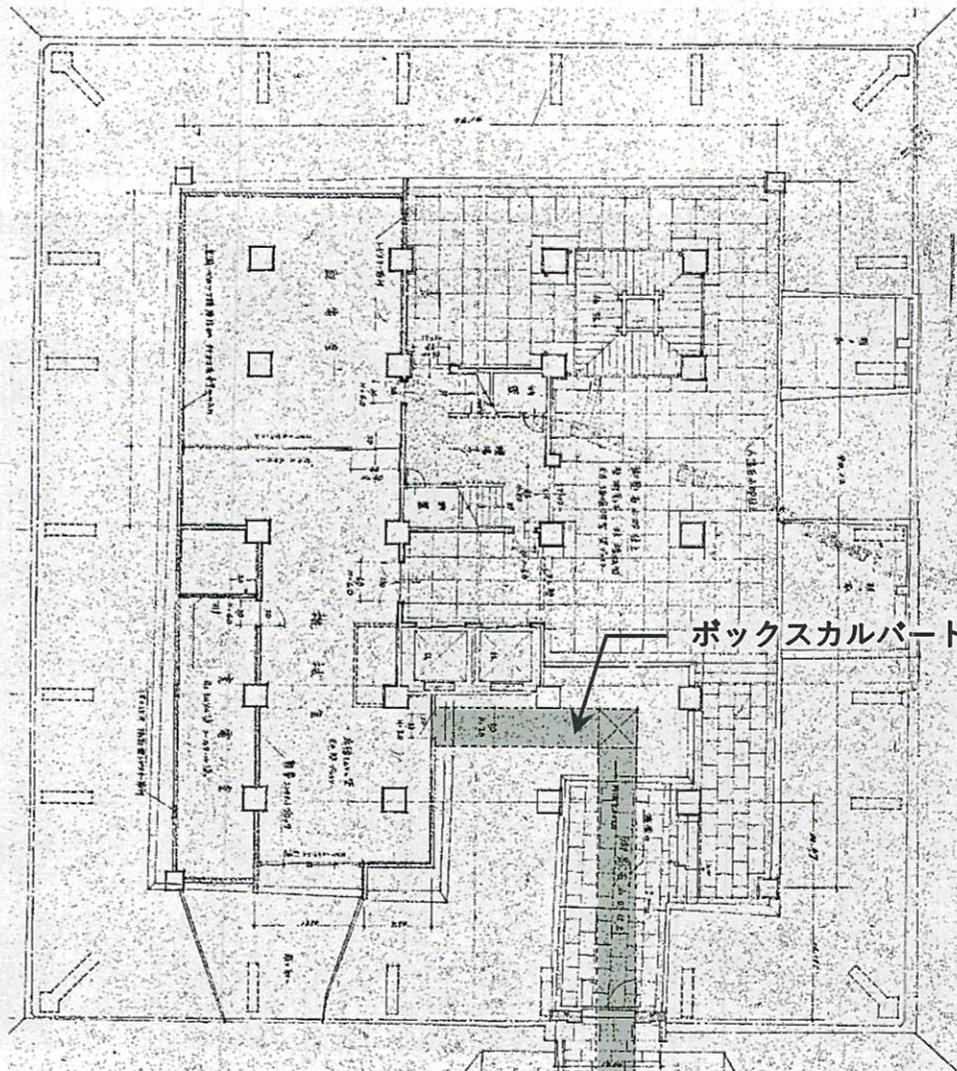
設計図

▲ボックスカルバート位置が設計図と異なる

名古屋城建設工事設計図（昭和32年5月）大天守地階平面図を基に加筆

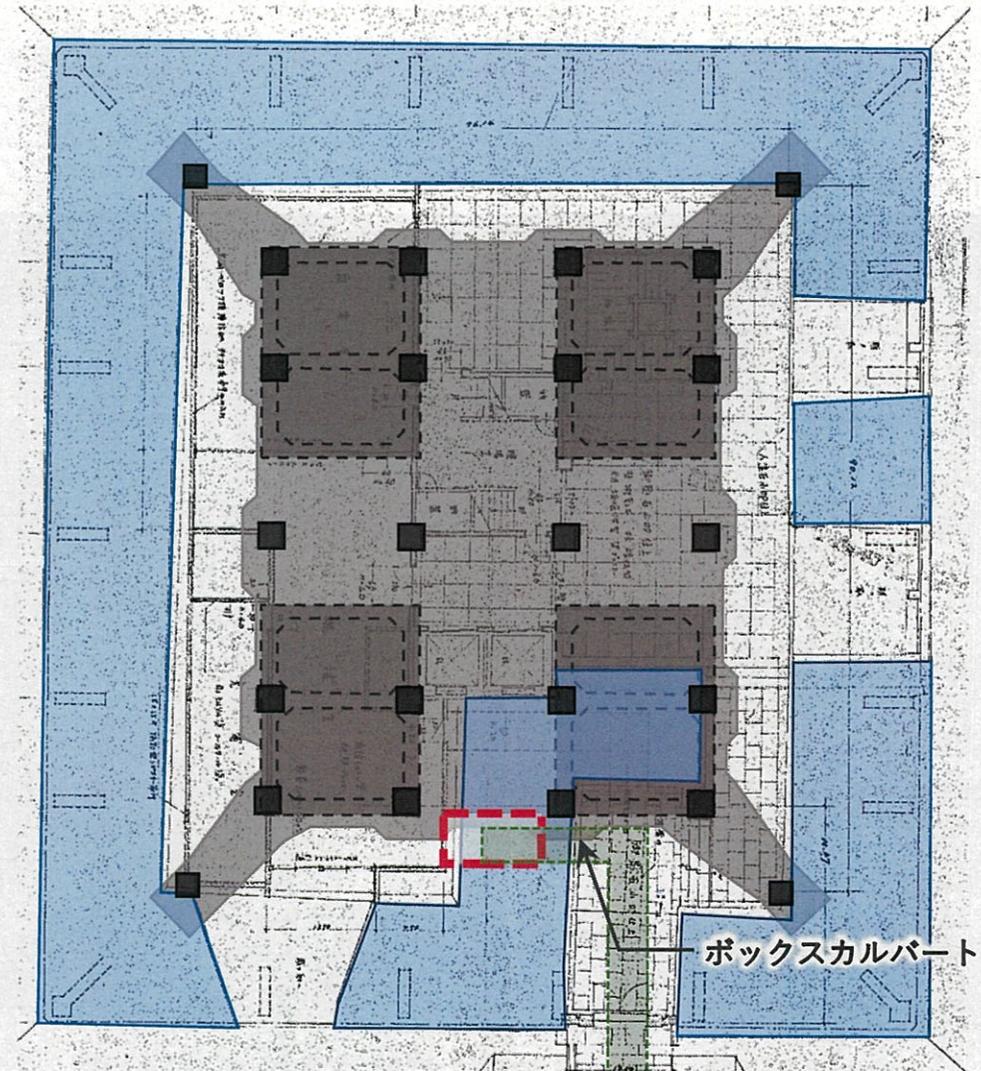
現地確認による想定

名古屋城建設工事設計図（昭和32年5月）大天守地階平面図を基に加筆

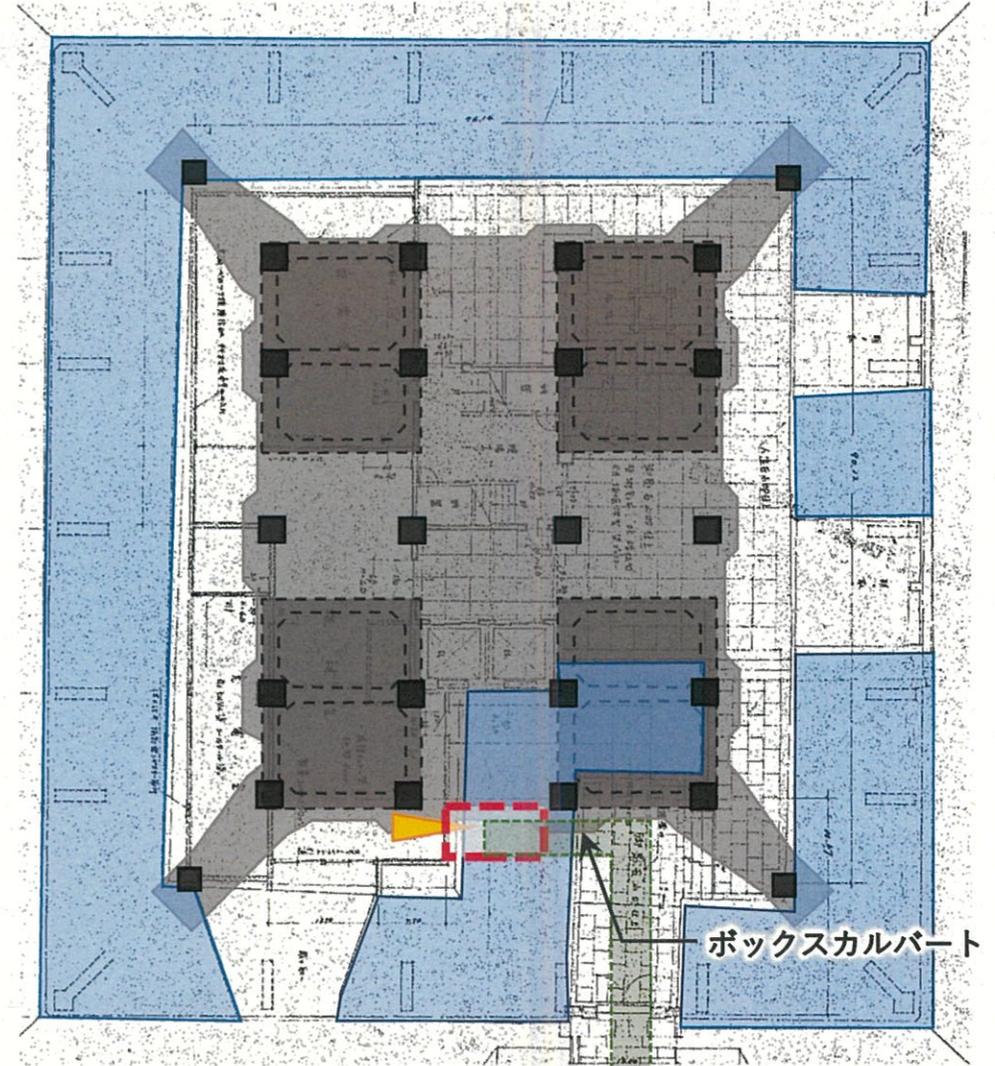
現地確認による想定

▲ボックスカルバート位置が設計図と異なる

名古屋城建設工事設計図 (昭和32年5月) 大天守地階平面図を基に加筆

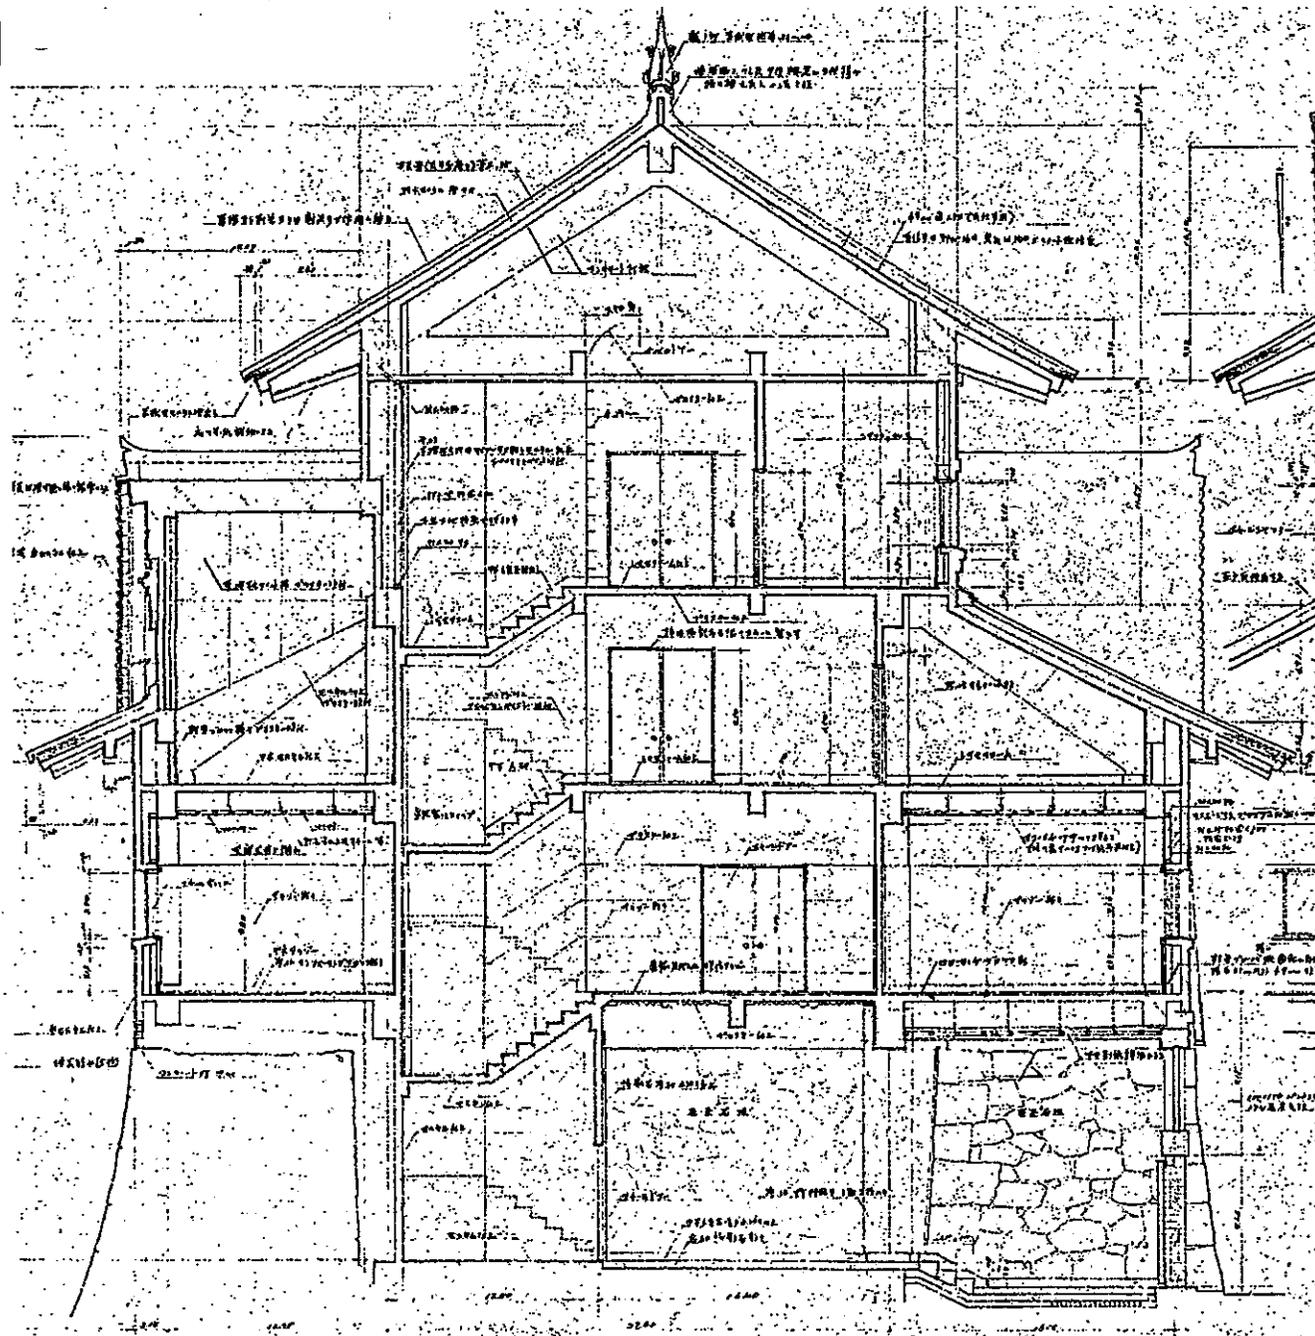
(3-4) 断面図

名古屋城建設工事設計図 (昭和32年5月) 小天守矩計断面図
