名古屋城木造天守基礎構造検討に係る調整会議（第1回）

日時：令和3年6月27日(日)14:00～

天守台穴蔵石垣試掘調査について (案)

参1-2 戦後再建された現天守閣の設計図面と現状

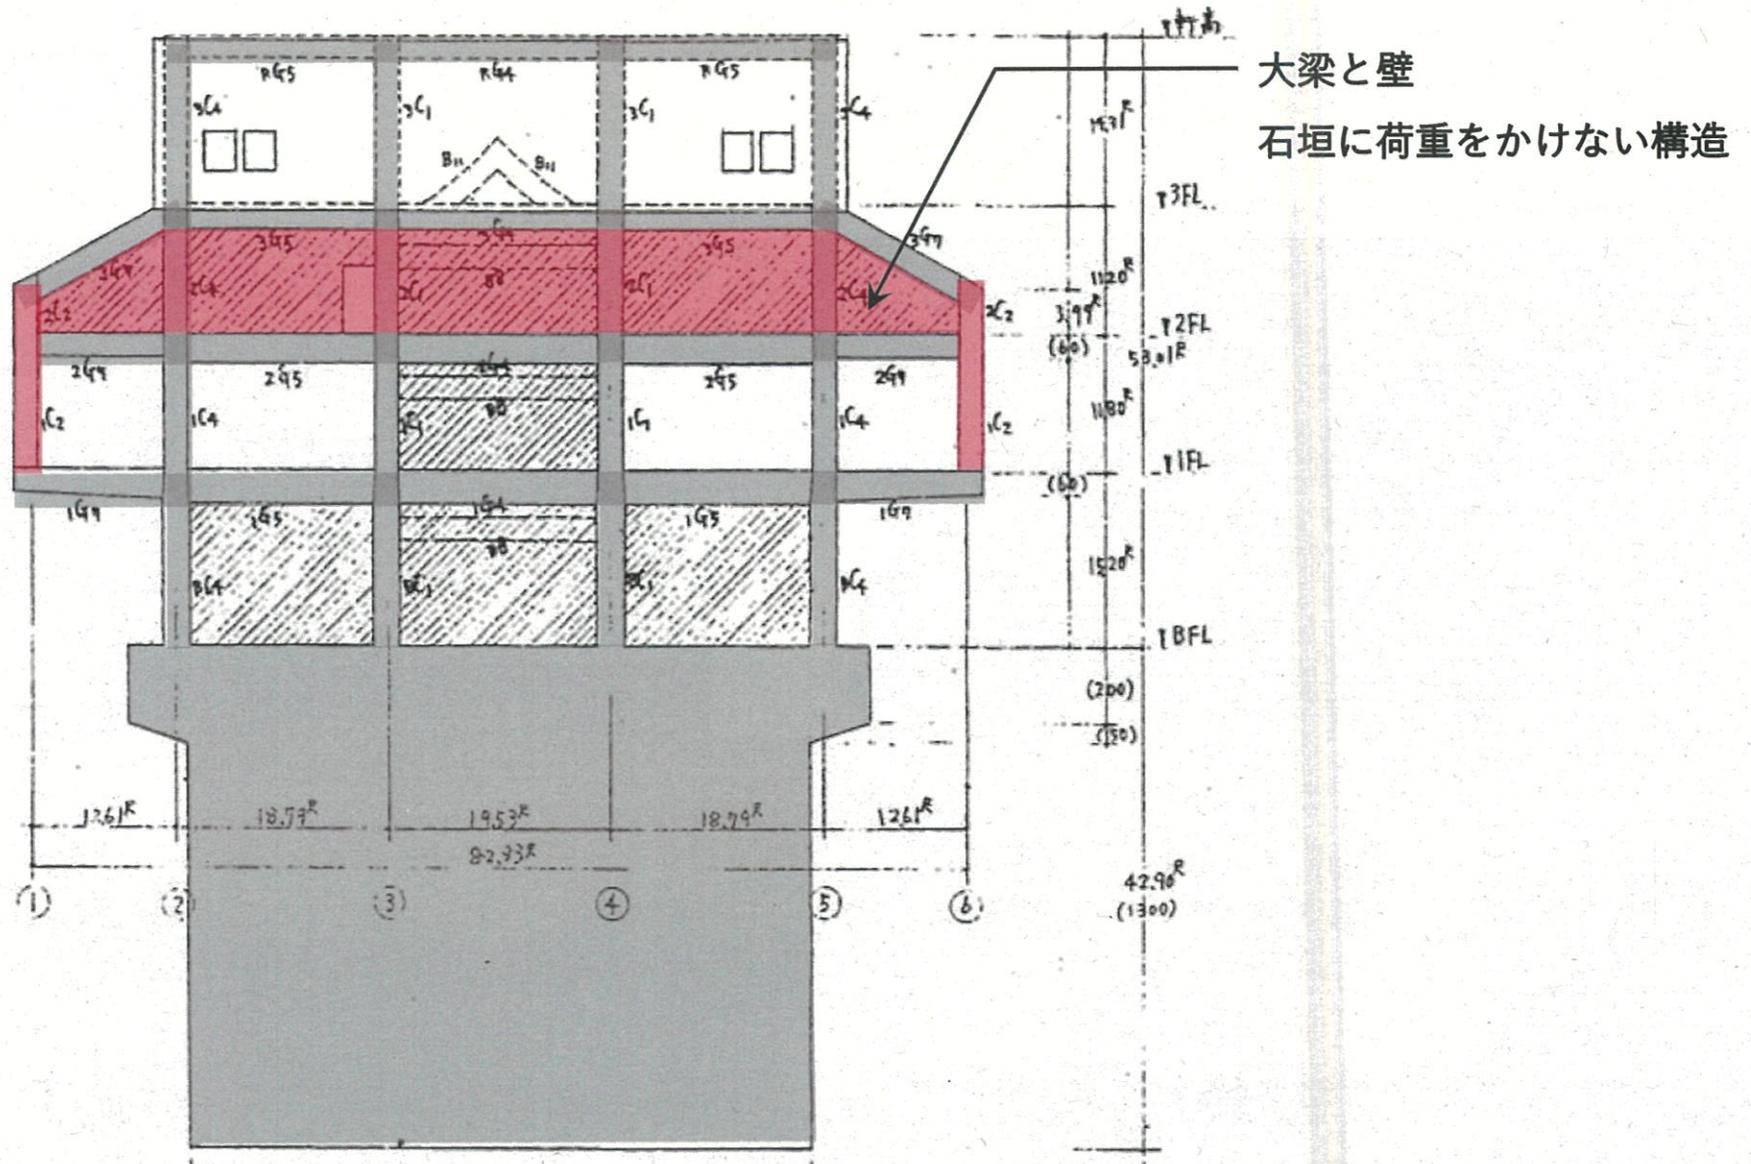
(3-5) 架構軸組図

1・2階入側部は2・3階梁および2階壁によって支持されており、石垣に荷重がかからないようにされている

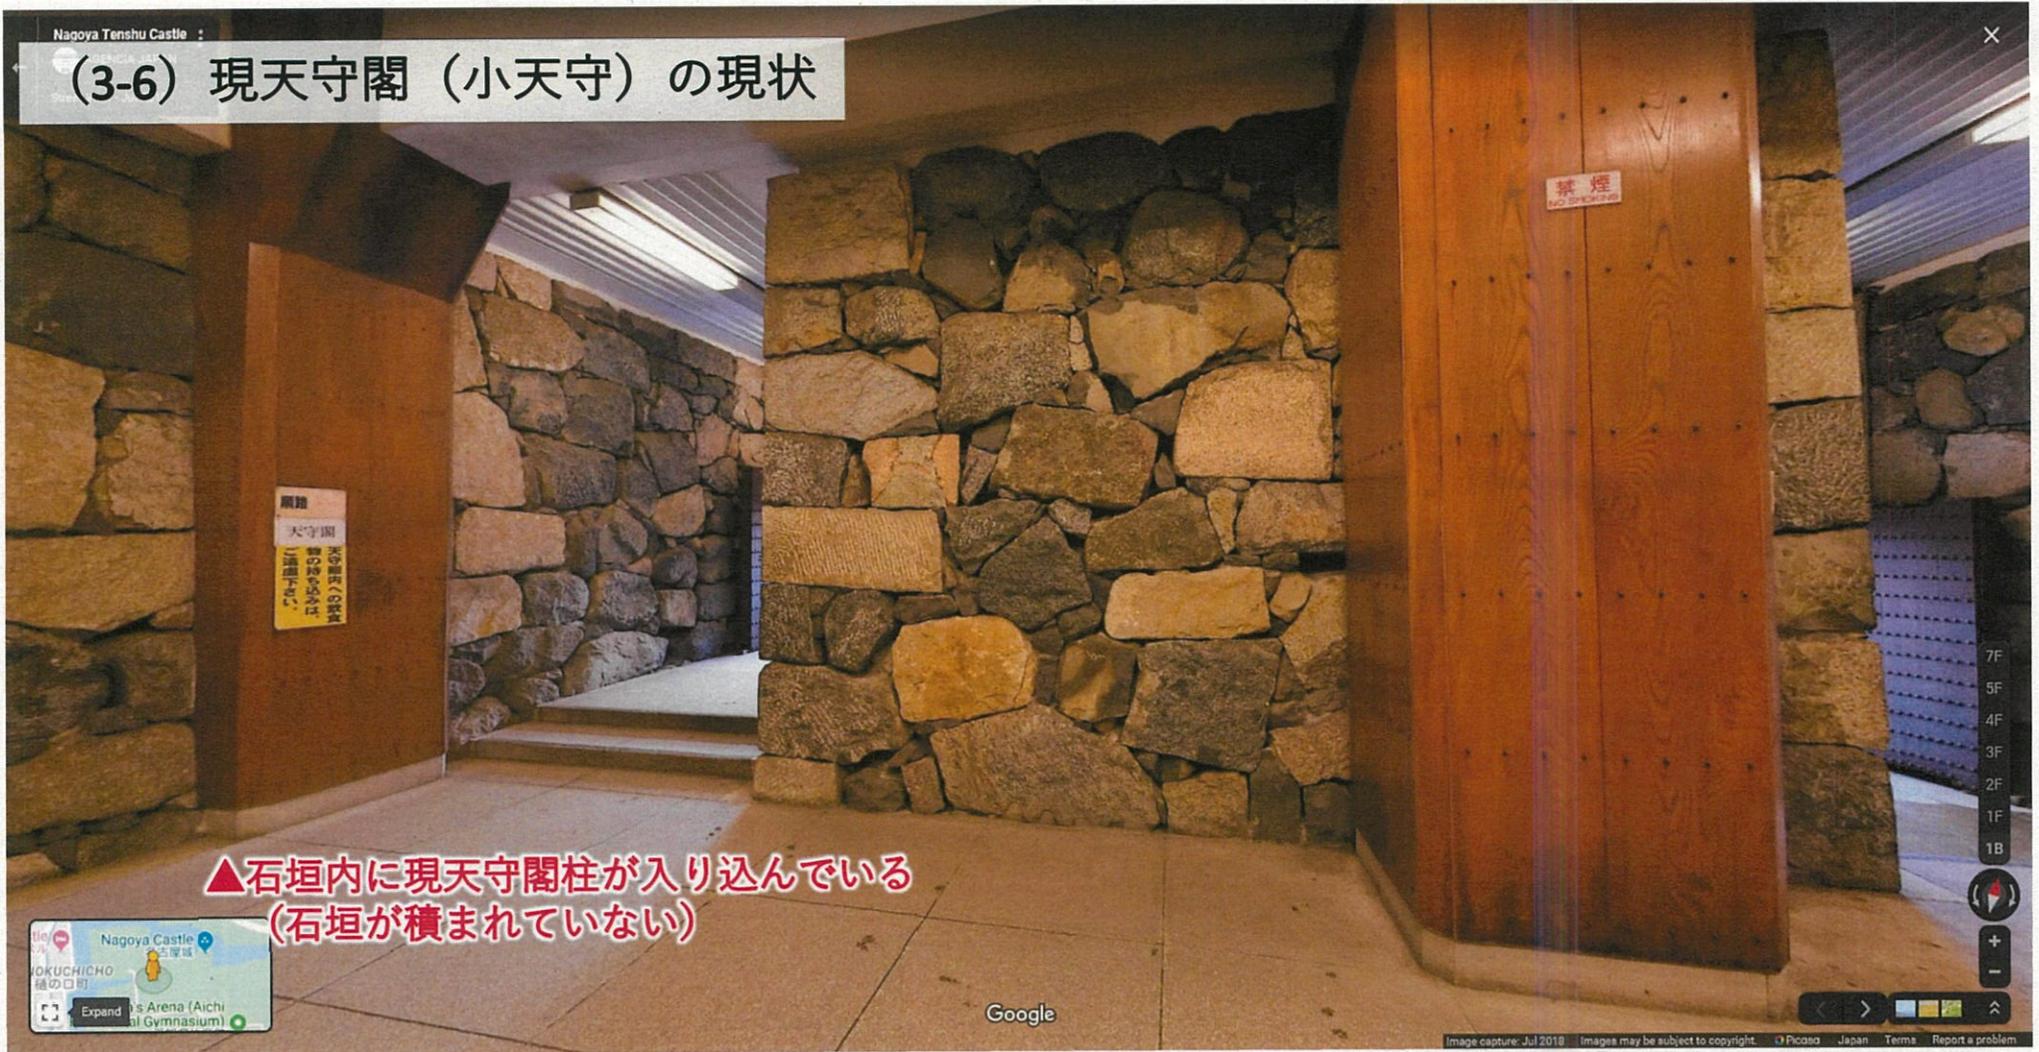
(3-6) 現天守閣 (小天守) の現状

▲石垣内に現天守閣柱が入り込んでいる
(石垣が積まれていない)

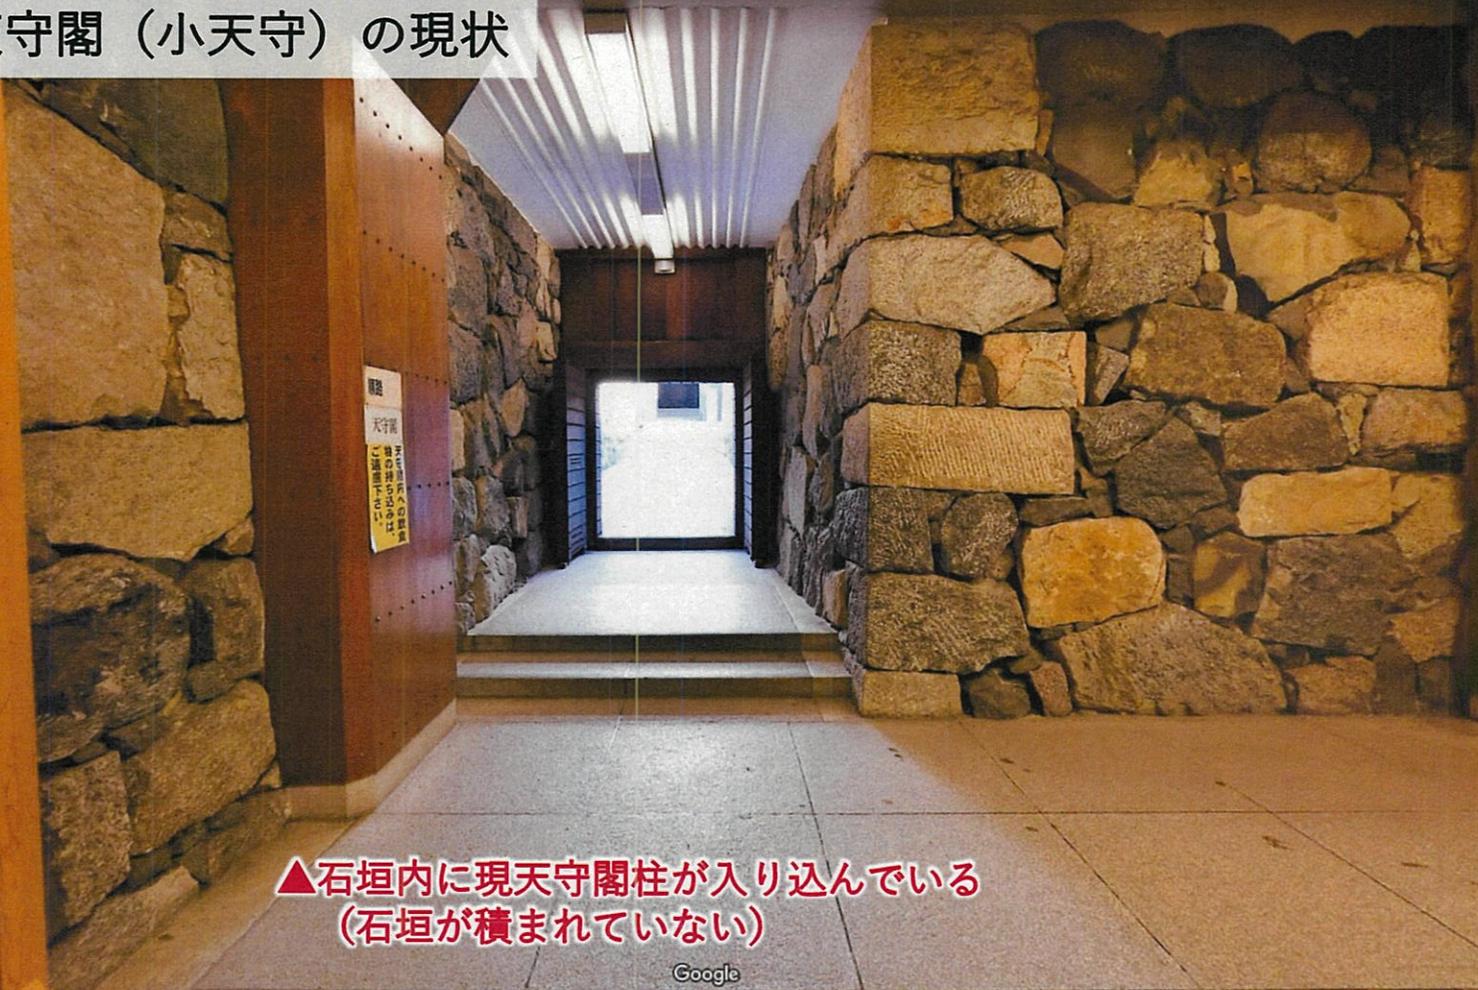
(3-6) 現天守閣 (小天守) の現状

▲石垣内に現天守閣柱が入り込んでいる
(石垣が積まれていない)

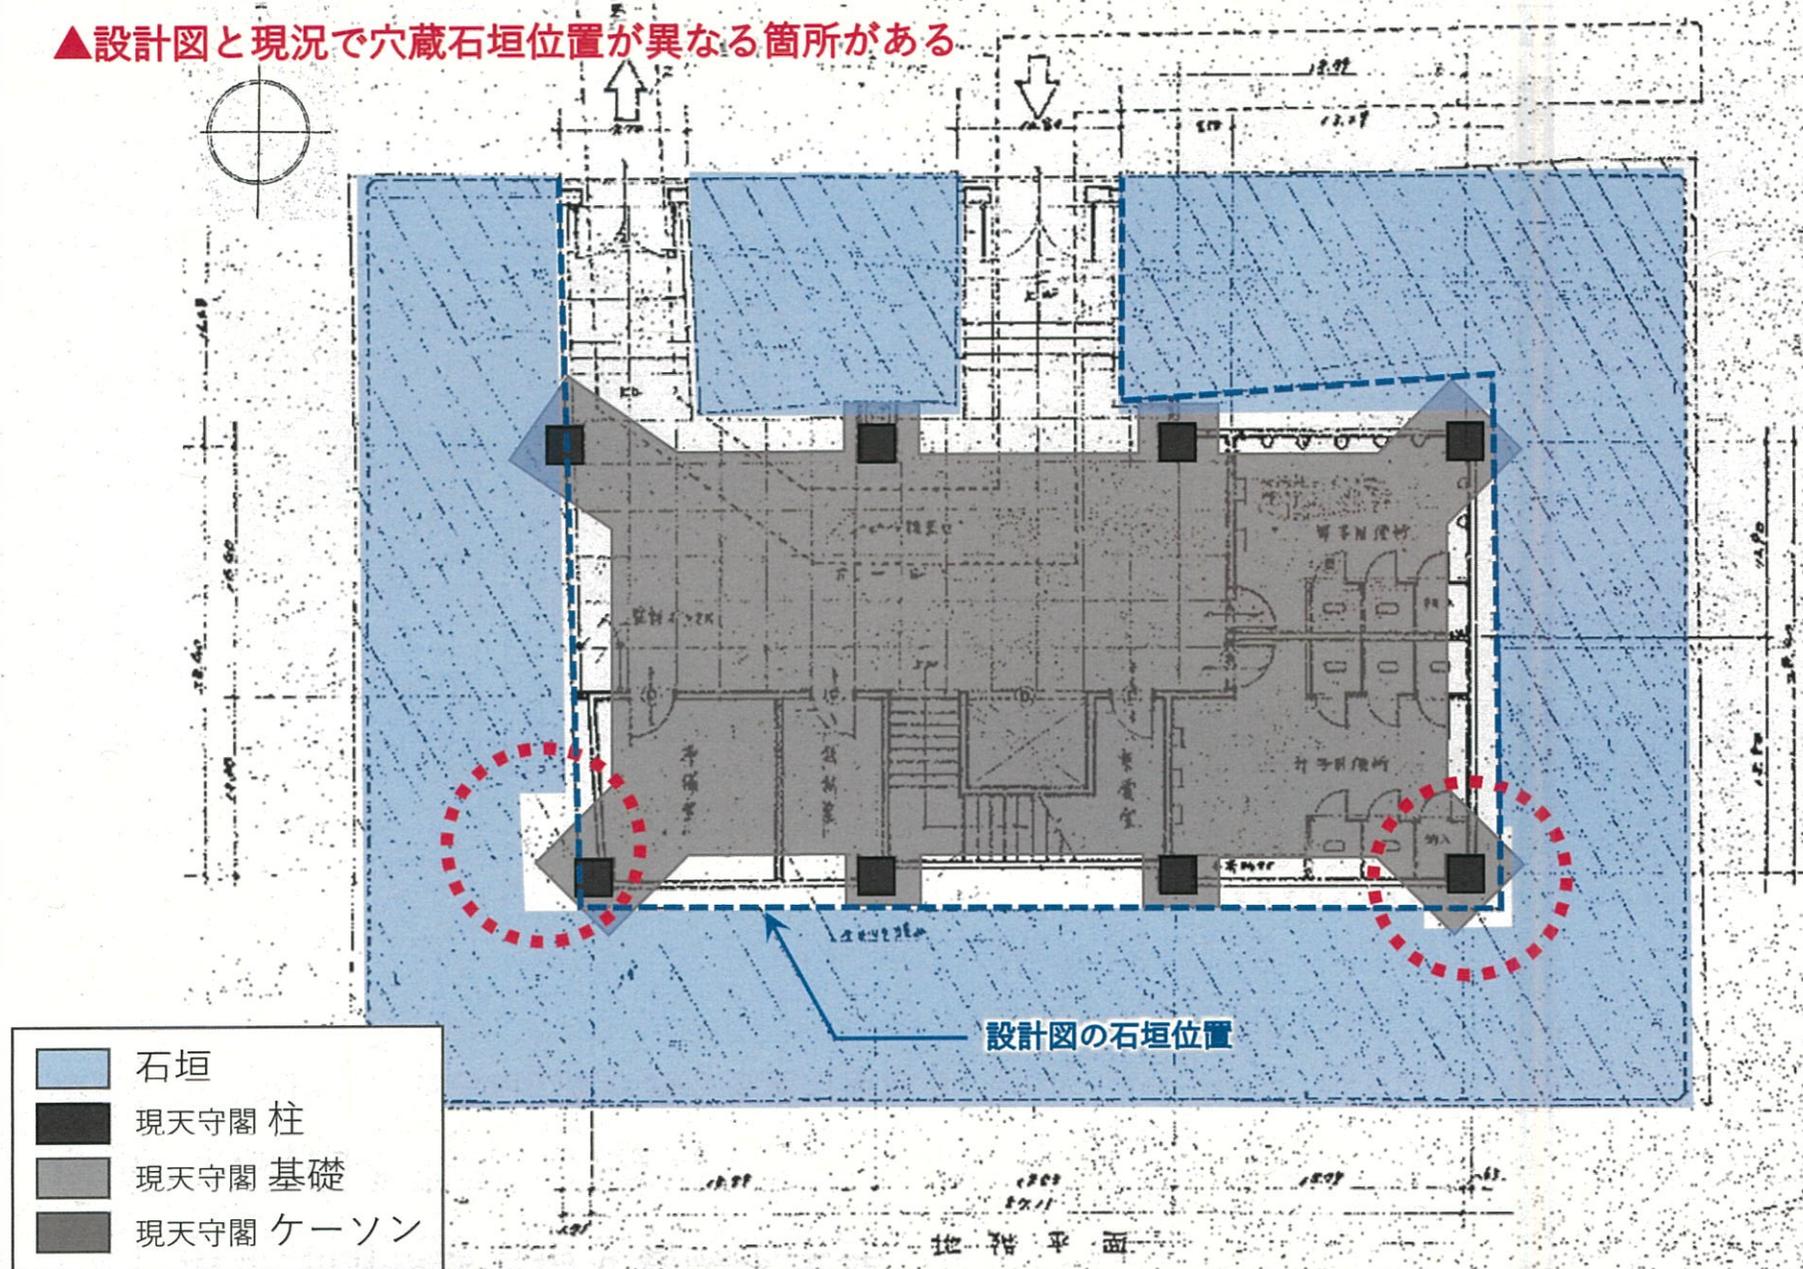
(4-3) 設計図と現況との差異

▲設計図と現況で穴蔵石垣位置が異なる箇所がある

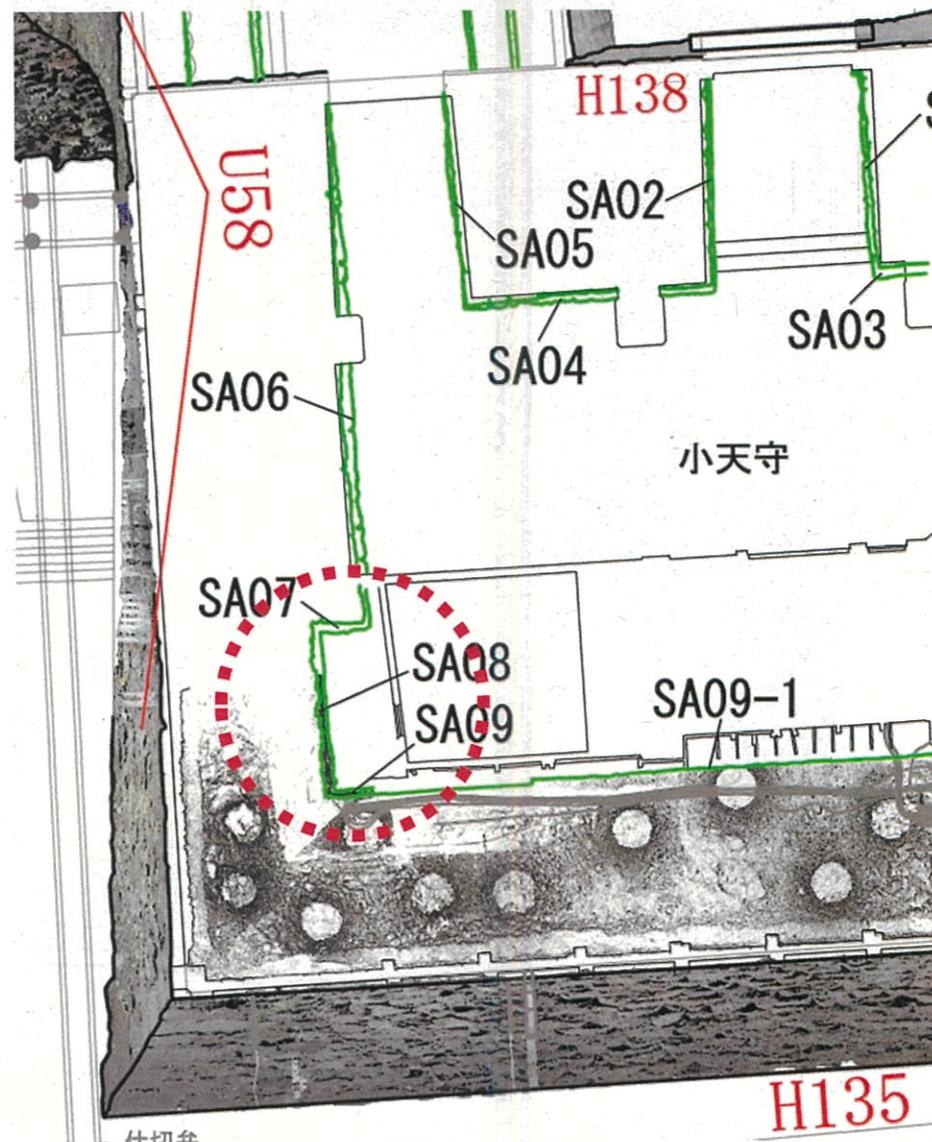
現地測量

▲設計図と完成平面図で穴蔵石垣位置が異なる箇所がある

名古屋城建設工事設計図（昭和32年5月）小天守 平面図を基に加筆

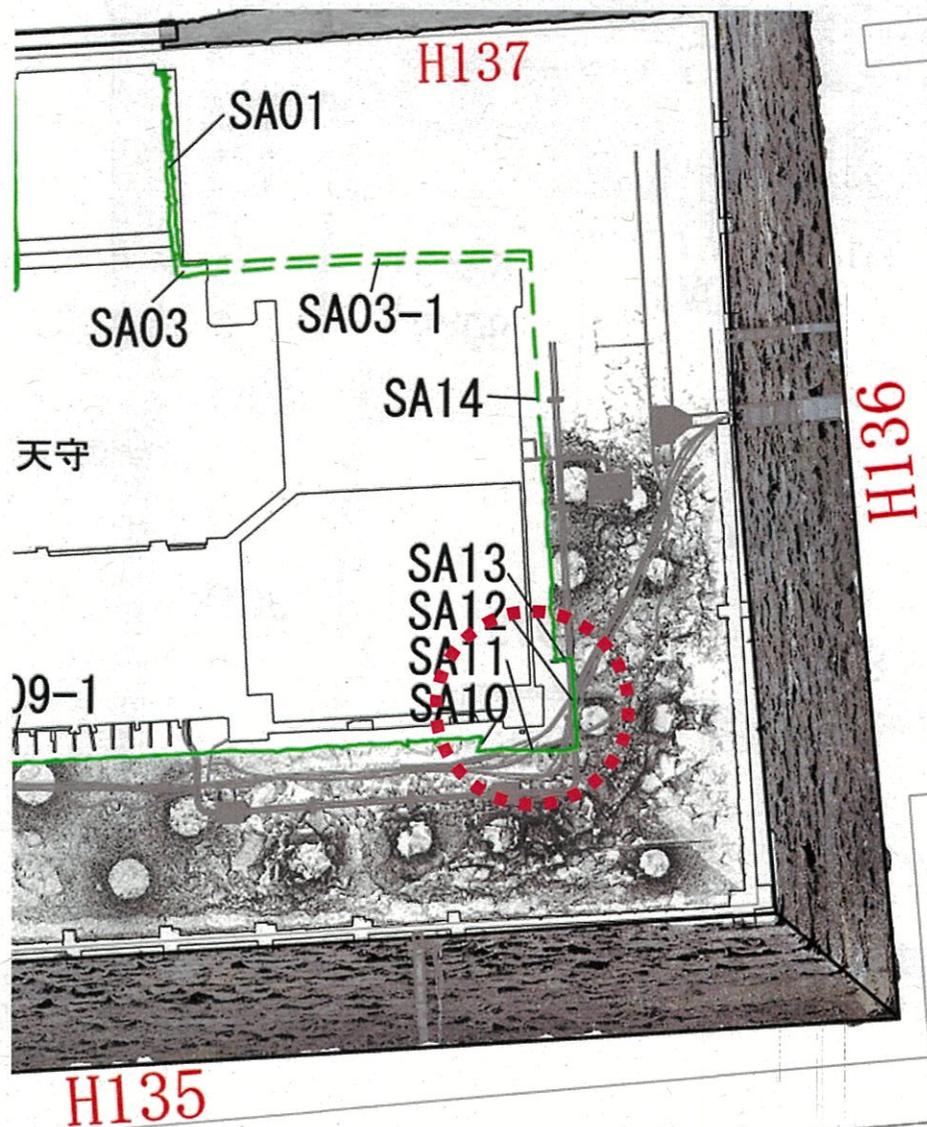
現地測量

▲設計図と完成平面図で穴蔵石垣位置が異なる箇所がある

名古屋城建設工事設計図（昭和32年5月）小天守 平面図を基に加筆

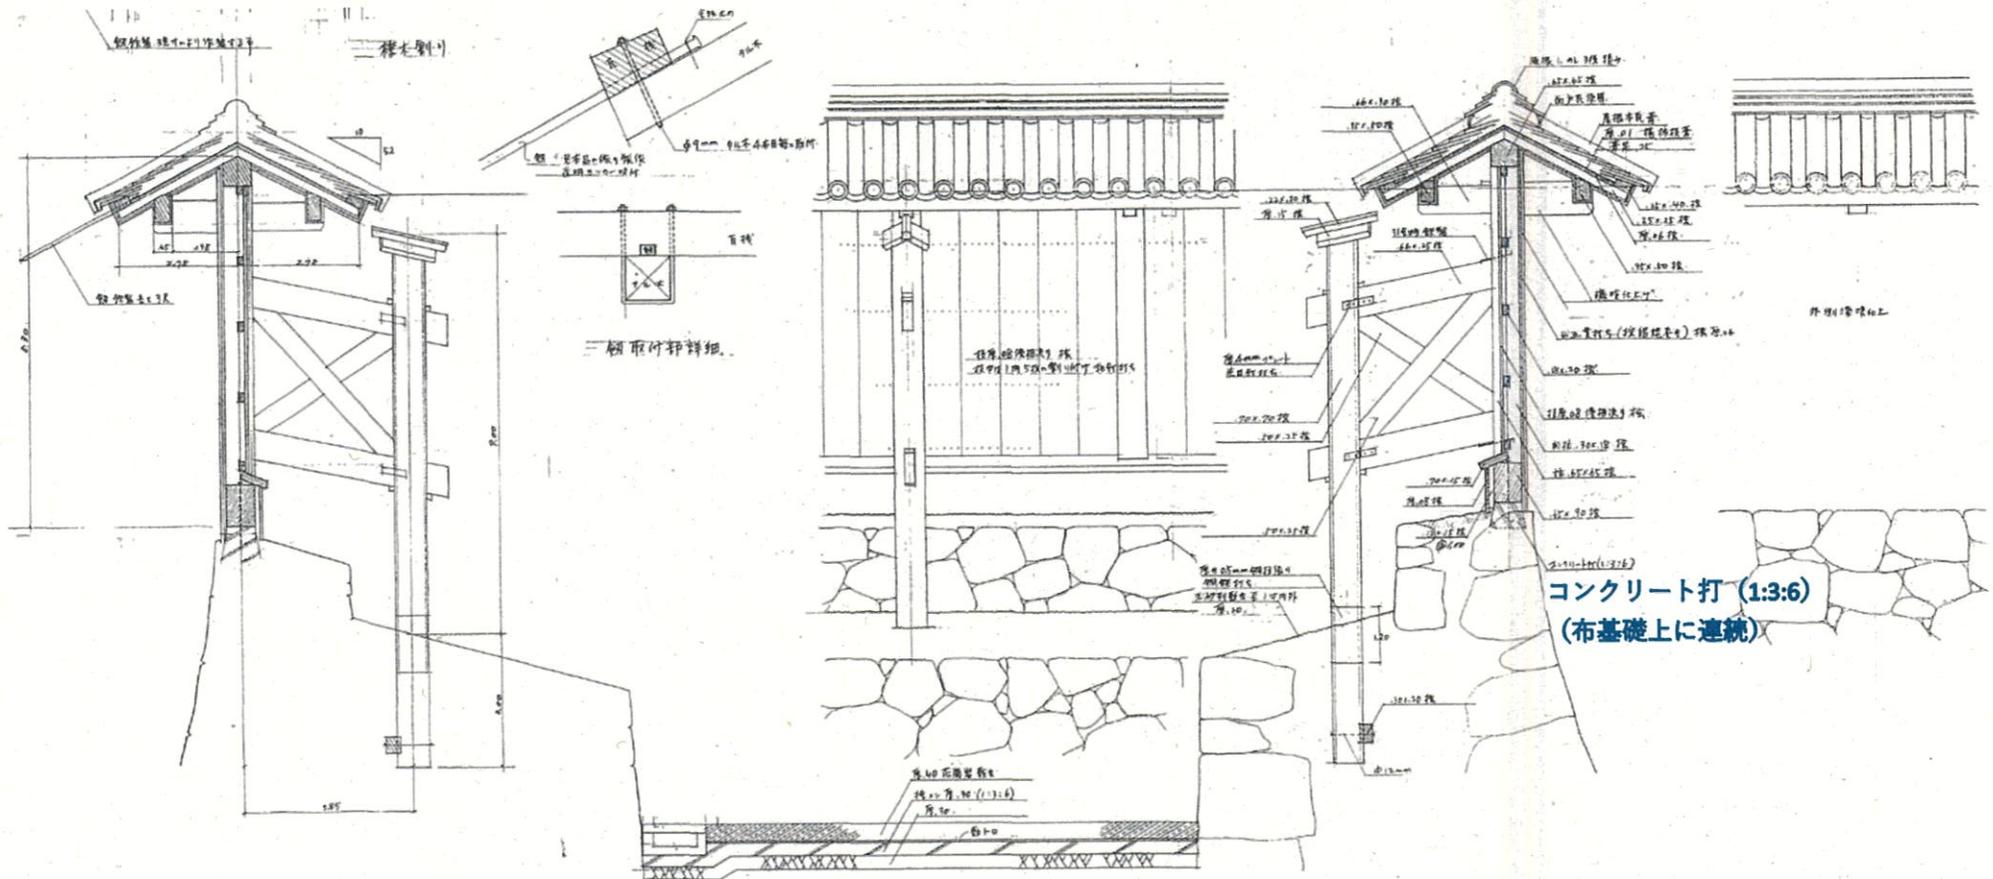
(5-1) 断面図

名古屋城建設工事設計図 (昭和32年5月) 橋台剝堀詳細図を基に加筆

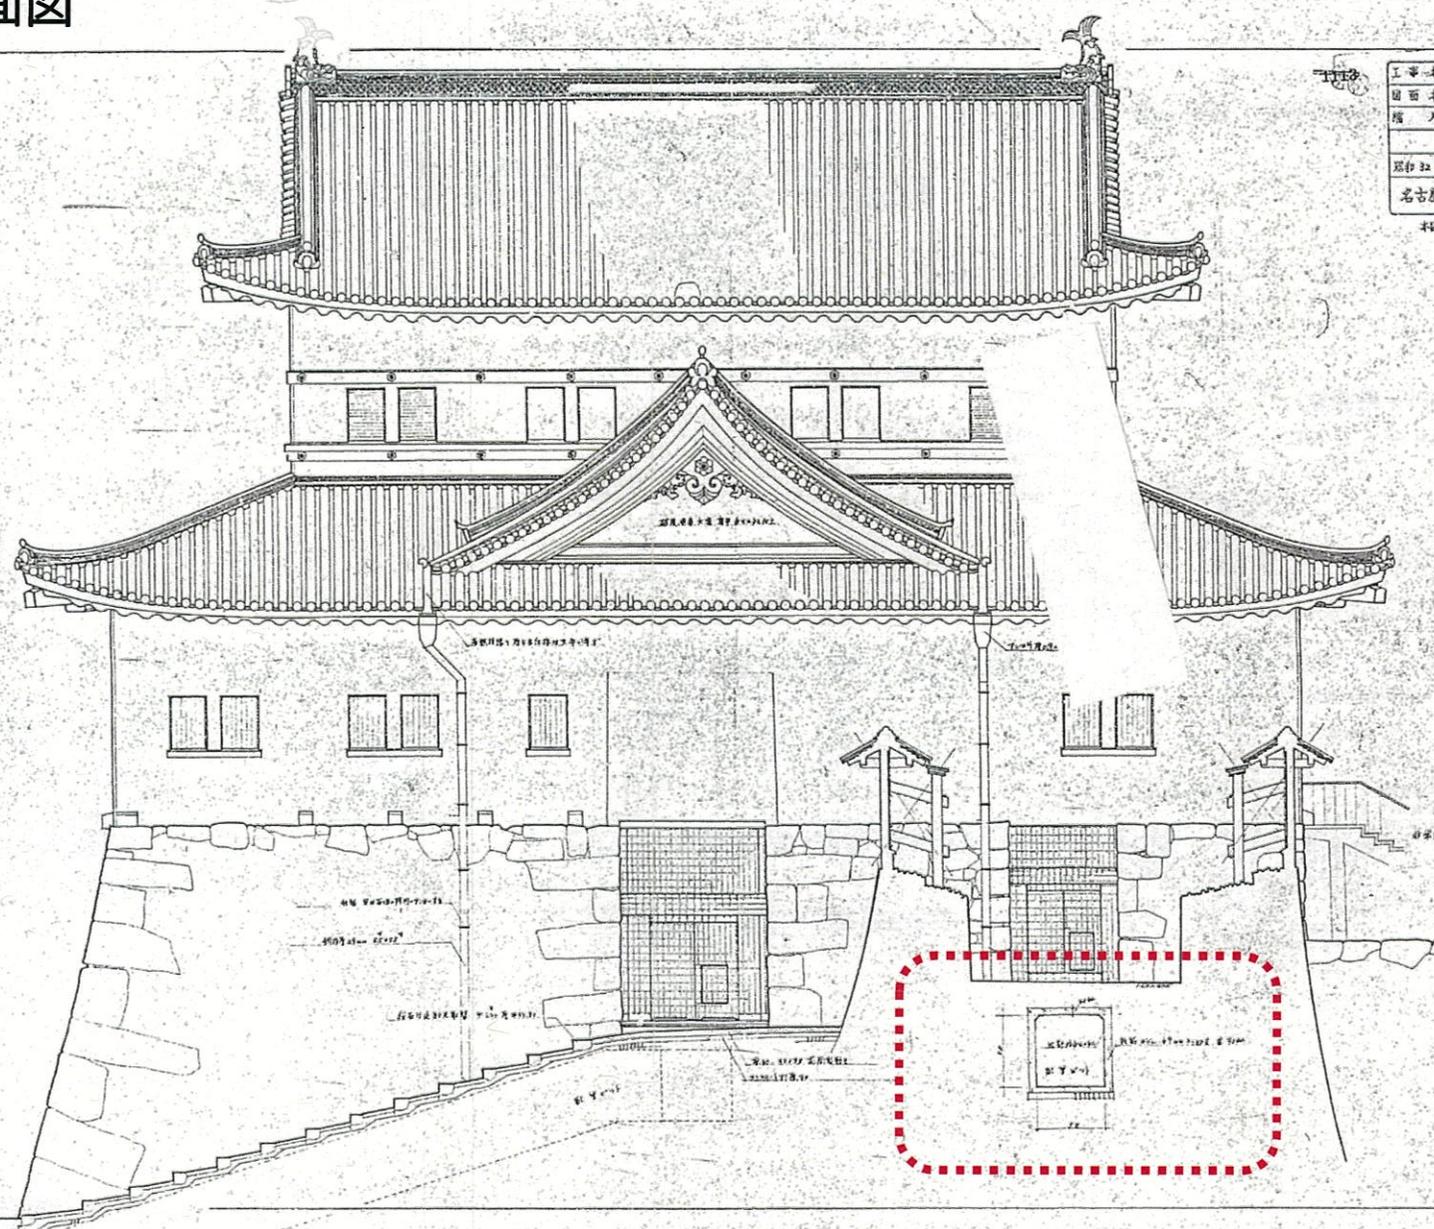
(5-2) 断面図

通路下部にボックスカルバートが埋設されている
