小天守西側の調査分析結果について

1 現天守閣解体申請に対する文化庁からの指摘事項への回答（令和3年5月）の抜粋

3 工学的解析と仮設計画の検証

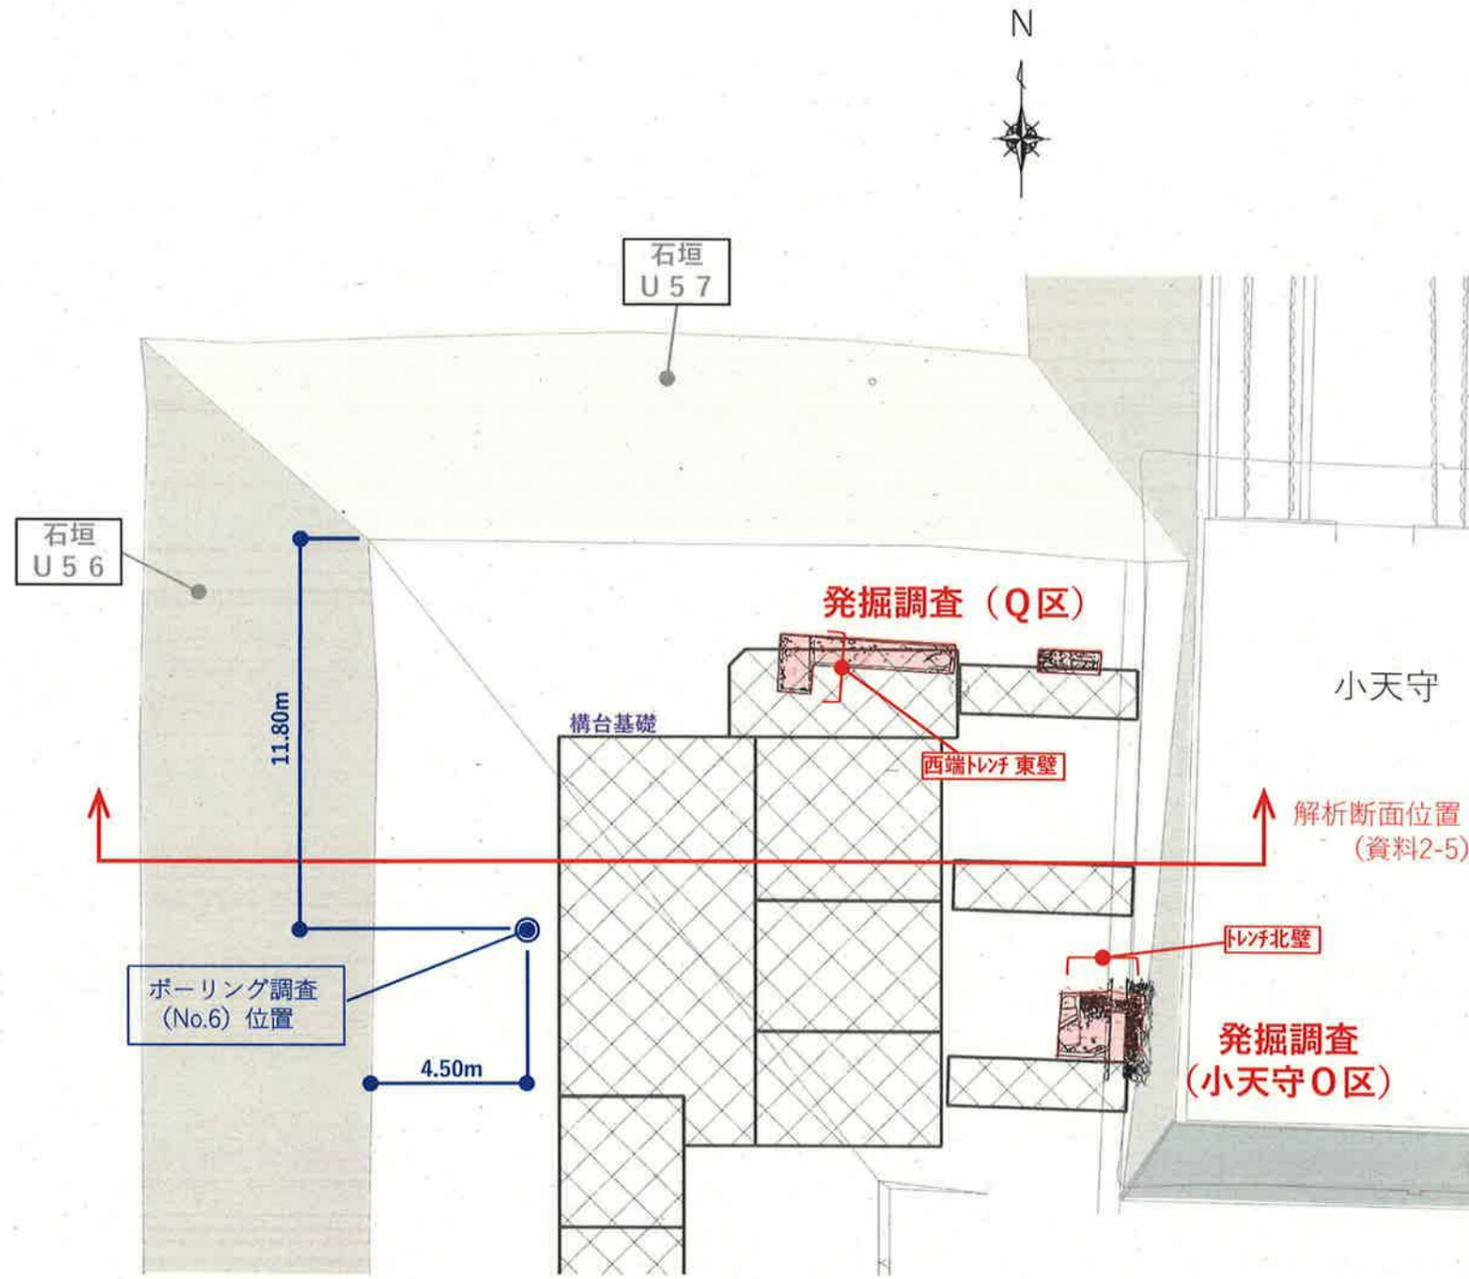
平面図

① 発掘調査結果による遺構面の深さの設定

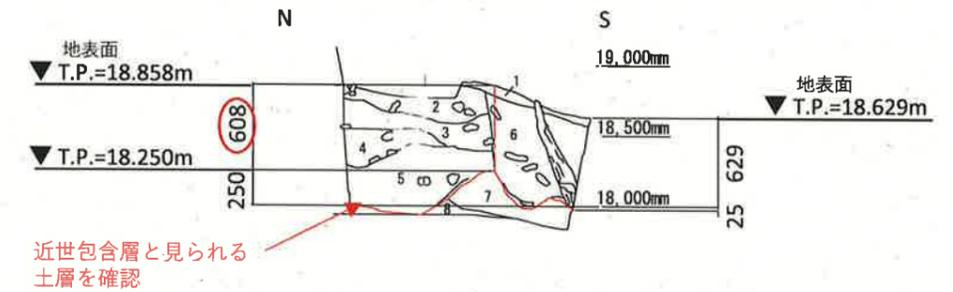
発掘調査 (Q区) (西端トレンチ東壁) R3年度実施

発掘調査 トレンチ断面図

- ・発掘調査（Q区）において、西端トレンチ東壁で地表から608mmの深さで近世の土層を検出したほかは、1m程度掘削しても近世の土層は検出されなかった。また、天守台石垣に面した発掘調査（小天守O区）において、石垣側では地表から533mmで遺構面を検出し、反対側の西側では地表から784mmで遺構面を検出した。（資料2-2）
- ・発掘調査の結果から、小天守の天守台石垣近傍については地表面から500mm、小天守西側の土塁状の部分は地表面から600mmを遺構面の影響評価深度とした。いずれも、解析上安全側となるよう、発掘調査結果より浅めに設定した。（資料2-5）
- ・小天守西側の石垣際で実施したボーリング調査の結果から分かる遺構面の深度（T.P.+16.23m）が、古写真から推定した濃尾地震後の石垣の積み直しラインとほぼ一致することが確認できたことから、この積み直しラインを遺構面への影響を評価する深度と設定した。指摘事項への回答時に想定した遺構面より浅い位置となるため、遺構面の深度を見直し、仮設物設置の荷重が地下遺構面に及ぼす影響について解析を行った。（資料2-5, 2-6）

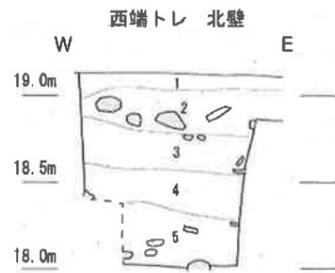
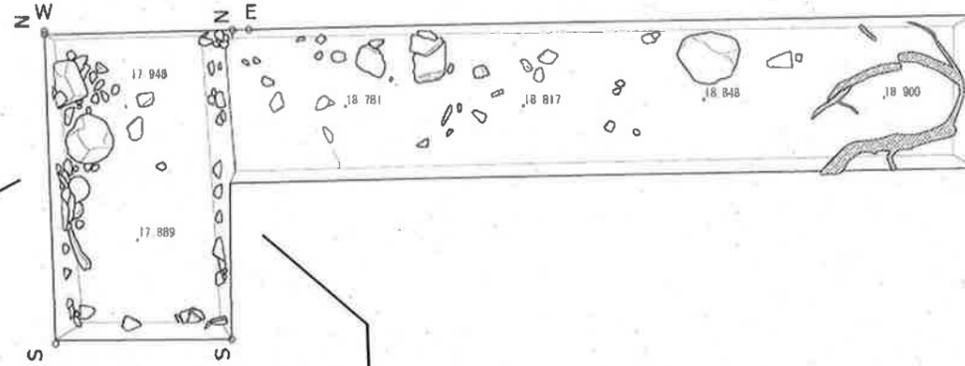
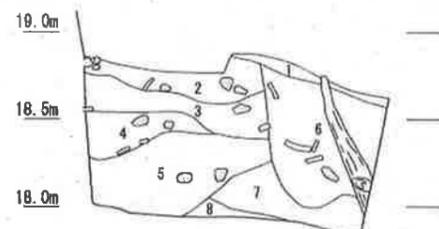
【西端トレ】

発掘調査 (Q区)

西端トレ 西壁

西端トレ 東壁

- ・小天守西側において、近世期の遺構の残存状況を確認する目的で発掘調査（Q区）を実施した。濃尾地震後の石垣積替え工事の際に西側の石垣付近は攪乱されており、その範囲がどこまで及んでいるかを確定するため、調査区は東西10mの長さとし、幅は現地の状況に合わせ1mを基本とした。調査では、安全面も配慮し、現地から1m程度までの掘削としたが、西端トレンチ東壁では、現地表下0.6m（T.P.+18.25m）付近で、シルト質が強く均質な近世包含層と見られる土層を確認した。その下位は、近世の盛土の可能性のある土である。（資料2-3）
- ・なお、小天守西側の遺構の残存状況の検討にあたっては、平成30年度に実施した小天守台周辺の発掘調査（小天守O区）の土層断面も参考にした。
- ・また、小天守西側の石垣際では、濃尾地震後の工事が深くまで及んでいると想定されたため、ボーリング調査（小天守西側）によって、遺構の残存状況の把握を試みた。
- ・ボーリング調査の採取試料の観察によっているため、判断が難しい点もあるが、現地表から約3.9m下（T.P.+16.23m）までが濃尾地震後の積み直し工事の際の埋戻し土、それ以下、現地表から15.15m（T.P.+4.98m）付近までが近世期の盛土であると見られる。（資料2-4）

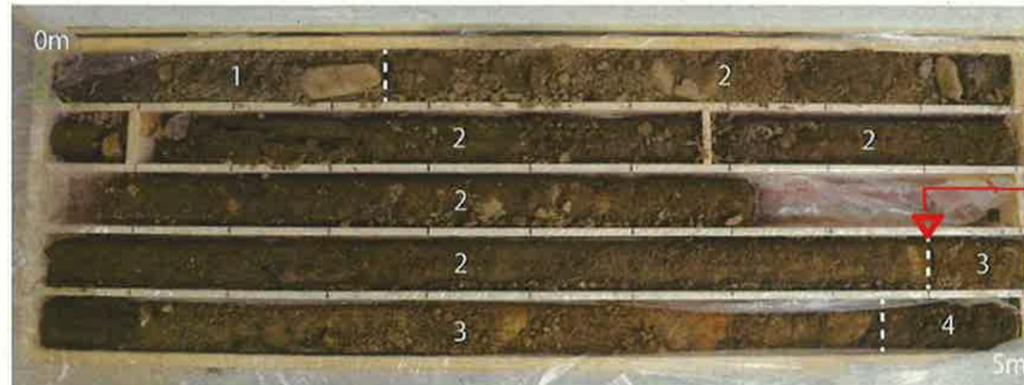
○GL-0-5m

- 1 (0-0.3m): 10YR3/3 暗褐,粗-中粒砂,木の根、8cm程度の石含む,締まり弱い(表土)
 2 (0.3-3.9m): 10YR3/4 暗褐,中粒砂,1cm程度のシルトブロック(10YR5/6 黄褐、10YR2/2 黒褐、2.5Y6/3 にぶい黄)含む,やや締まる(濃尾地震後の盛土か)
 3 (3.9-4.85m): 10YR5/4 にぶい黄褐,粗粒砂,1-3cm程度のシルトブロック(10YR4/4 褐、10YR2/2 黒褐)含む,3cm程度のシルトブロック(5YR5/8 明赤褐)僅かに含む,締まり弱い(近世盛土か)
 4 (4.85-9.38m): 10YR4/4 鈍い黄褐,中粒砂,1-5cmのシルトブロック(10YR2/2 黒褐)多量に含む,0.5-2cmのシルトブロック(7.5YR5/8 明褐、10YR6/4 にぶい黄橙)含む,粗粒砂(2.5Y6/1 黄灰)局所的に含む,やや締まる(近世盛土か)

- ・濃尾地震以降の盛土と推定される土は地表より0.3~3.9mまで堆積する。
- ・近世盛土と推定される土は地表より3.9~15.15mまで堆積する。

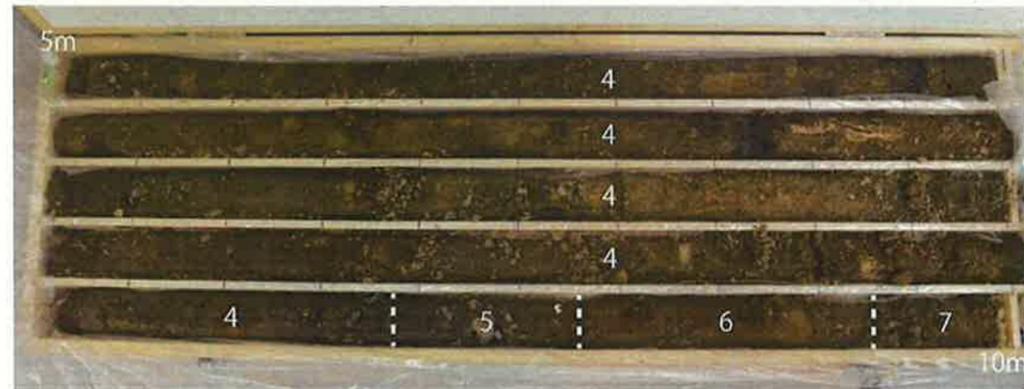
○GL-5-10m

- 5 (9.38-9.55m): 10YR3/4 暗褐,粗砂-中粒砂,1cm程度のシルトブロック(10YR4/6 にぶい黄橙、10YR2/2 黒褐、2.5YR7/4 浅黄)わずかに含む,硬く締まる(近世盛土か)
 6 (9.55-9.85m): 10YR4/4 褐,細粒砂,鉄分(5YR4/8 赤褐)含む,硬く締まる(近世盛土か)

7 (9.85-14.50m): 7.5YR5/3 にぶい黄褐,粗粒砂-中粒砂,1-4cmのシルトブロック(2.5Y6/4 にぶい黄,10YR2/3 黒褐)含む,やや締まる(近世盛土か)

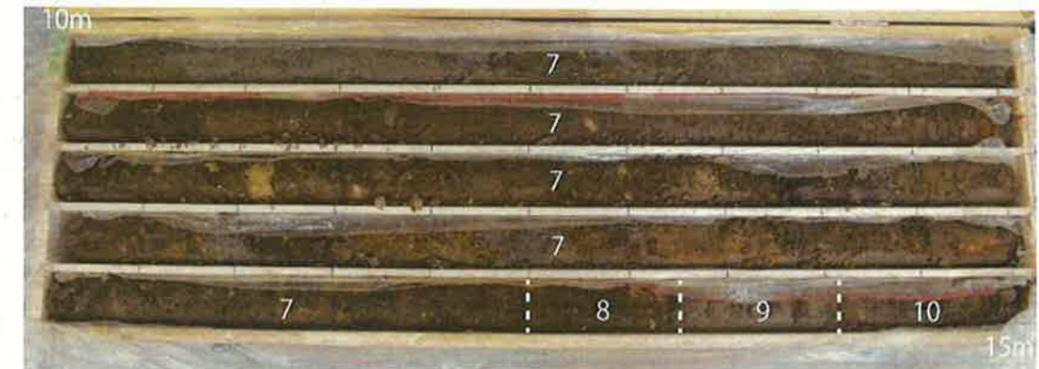
○GL-10-15m

- 8 (14.50-14.65m): 2.5Y3/3 暗オリーブ褐,粗粒砂-中粒砂,1-2cmのシルトブロック(2.5Y5/6 黒褐、7.5YR3/2 黒褐),多く含む,硬く締まる(近世盛土か)
 9 (14.65-14.85m): 10YR4/2 灰黄褐,シルト,鉄分(7.5YR4/4 褐)わずかに含む,硬く締まる(近世盛土か)
 10 (14.85-15.15m): 10YR4/3 にぶい黄褐,粗砂-中粒砂,2-3cmのシルトブロック(10YR7/3 にぶい黄橙),1cmのシルトブロック(7.5YR4/6 褐,7.5YR3/2 黒褐),硬く締まる(近世盛土か)

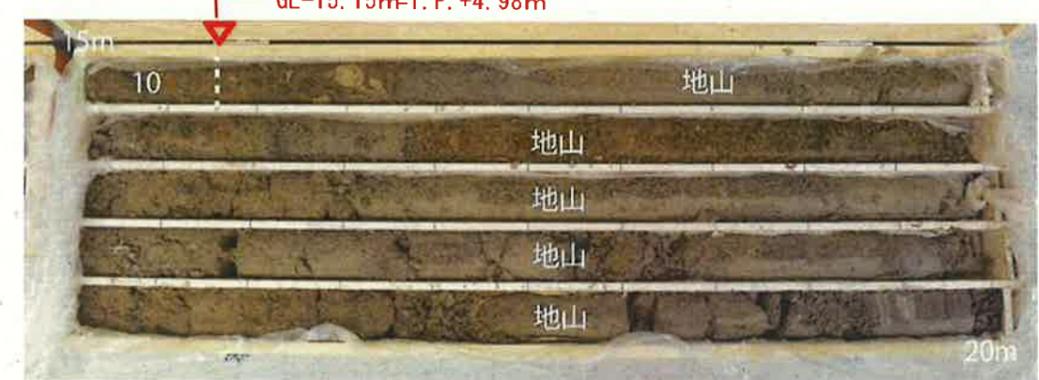
○GL-15-20m

地山(15.15-20m): 2.5Y5/1 黄灰,粗砂-中粒砂,やや締まる(地山)

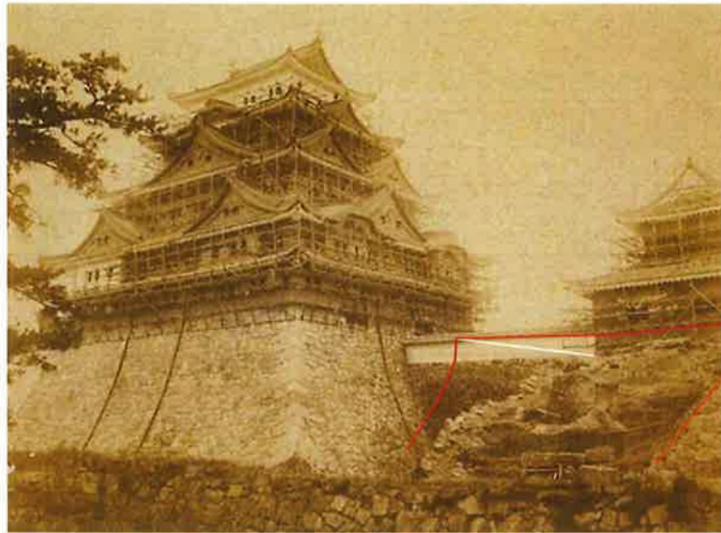
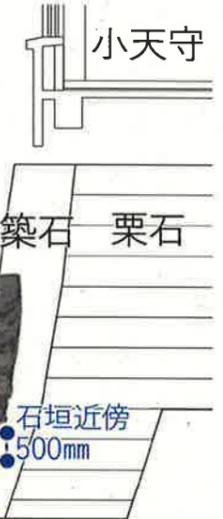
東西方向断面図

④ 小天守西側の地下遺構面の設定

古写真及びボーリング調査(小天守西側)
の結果から推定した遺構面

発掘調査(Q区、小天守O区)
より、表土から600mm下を遺構
面と設定

指摘事項への回答(令和3年5月)
時に推定した遺構面(赤色破線)

発掘調査(小天守O区)より、
石垣近傍は表土から500mm下を
遺構面と設定

ボーリング調査位置
▼GL=T.P.+20.13m
3.90m
ボーリング調査位置における
遺構面深度
▼T.P.+16.23m

古写真から推定した
石垣積み直しライン
(水色実線)

古写真から推定した
栗石の背面境界

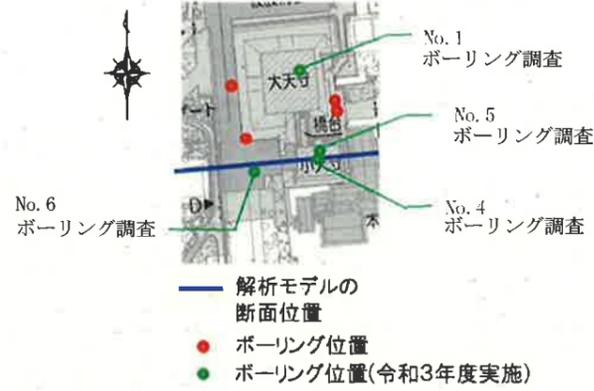
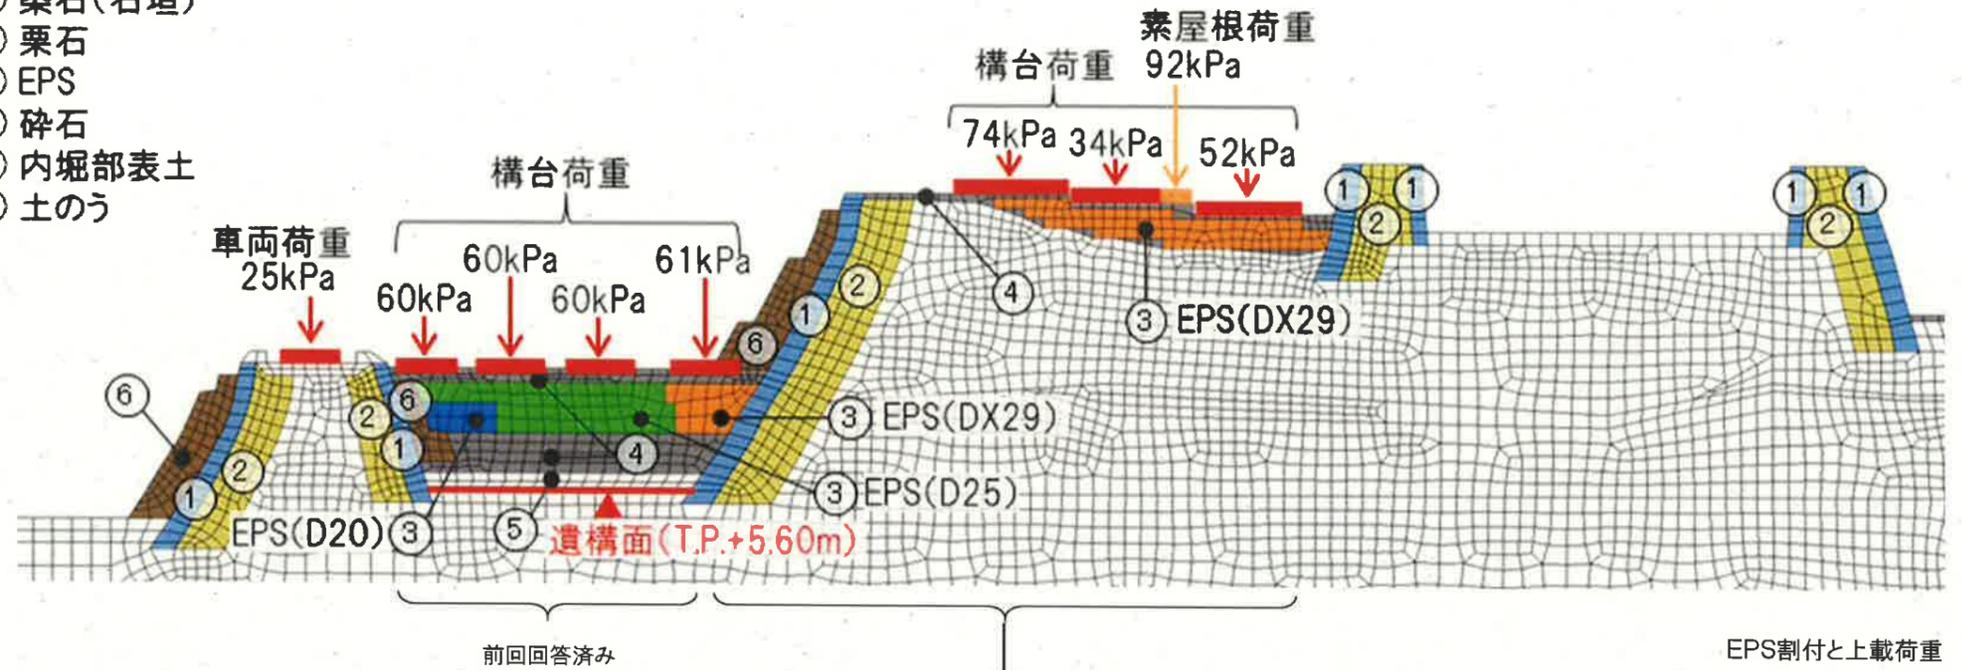
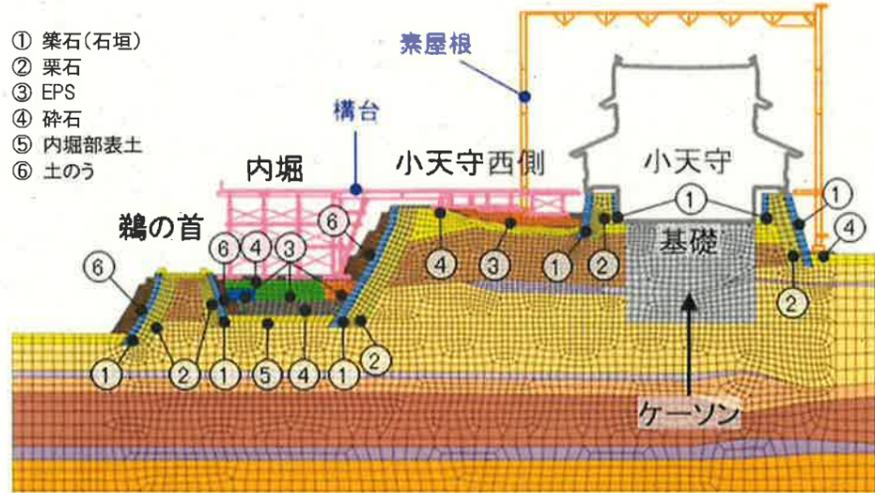
解析モデル図

⑤ 小天守西側（最大荷重時）の解析結果（抜粋）

- ① 築石(石垣)
- ② 栗石
- ③ EPS
- ④ 砕石
- ⑤ 内堀部表土
- ⑥ 土のう

- ・(1)(2)のとおり見直した条件のもと、地下遺構面における最大鉛直応力と許容支持力で仮設物設置の影響を評価した。
- ・現天守閣の解体後には木造天守の復元を計画しているため、前回の検証・解析と同様に、解体工事における仮設物設置時と木造復元の工事期間中の仮設物設置の最大荷重時の評価を併せて行った。
- ・以下に解析結果を示す。

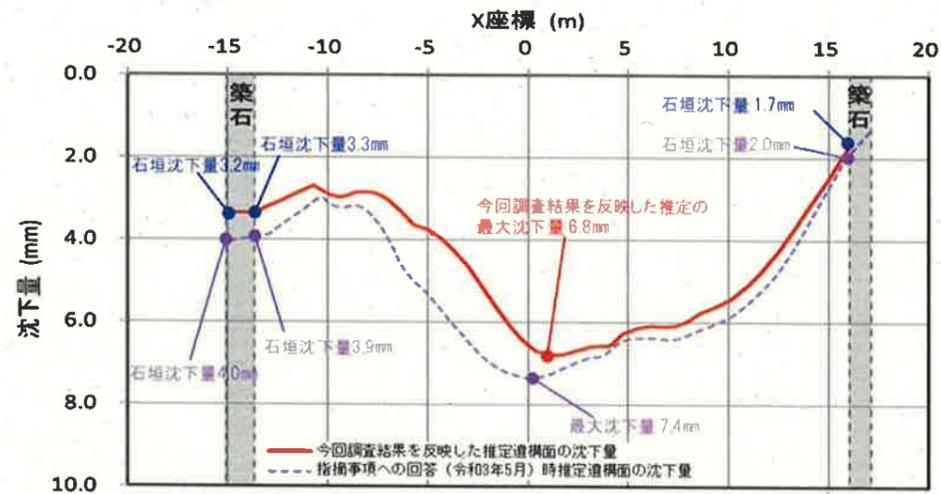
(参考) 小天守西側(堀上部)遺構面の沈下グラフ

推定遺構面の沈下量が小さくなった要因は、これまで実施したボーリング調査結果(地盤定数等)に基づき見直した解析モデルとしたことによる影響が大きいと考えられる。

- ・遺構面に働く仮設物設置の荷重（最大鉛直応力）は、いずれも地盤の許容支持力に比べて小さく、体重70kgの成人男性の歩行時にかかる最大鉛直応力140kN/m²に比べても小さい値であり、影響は軽微と考えられる。
