特別史跡名古屋城跡全体整備検討会議 天守閣部会(第 26 回)

第6章 復元原案の考証

特別史跡名古屋城跡木造天守整備基本計画 (案)

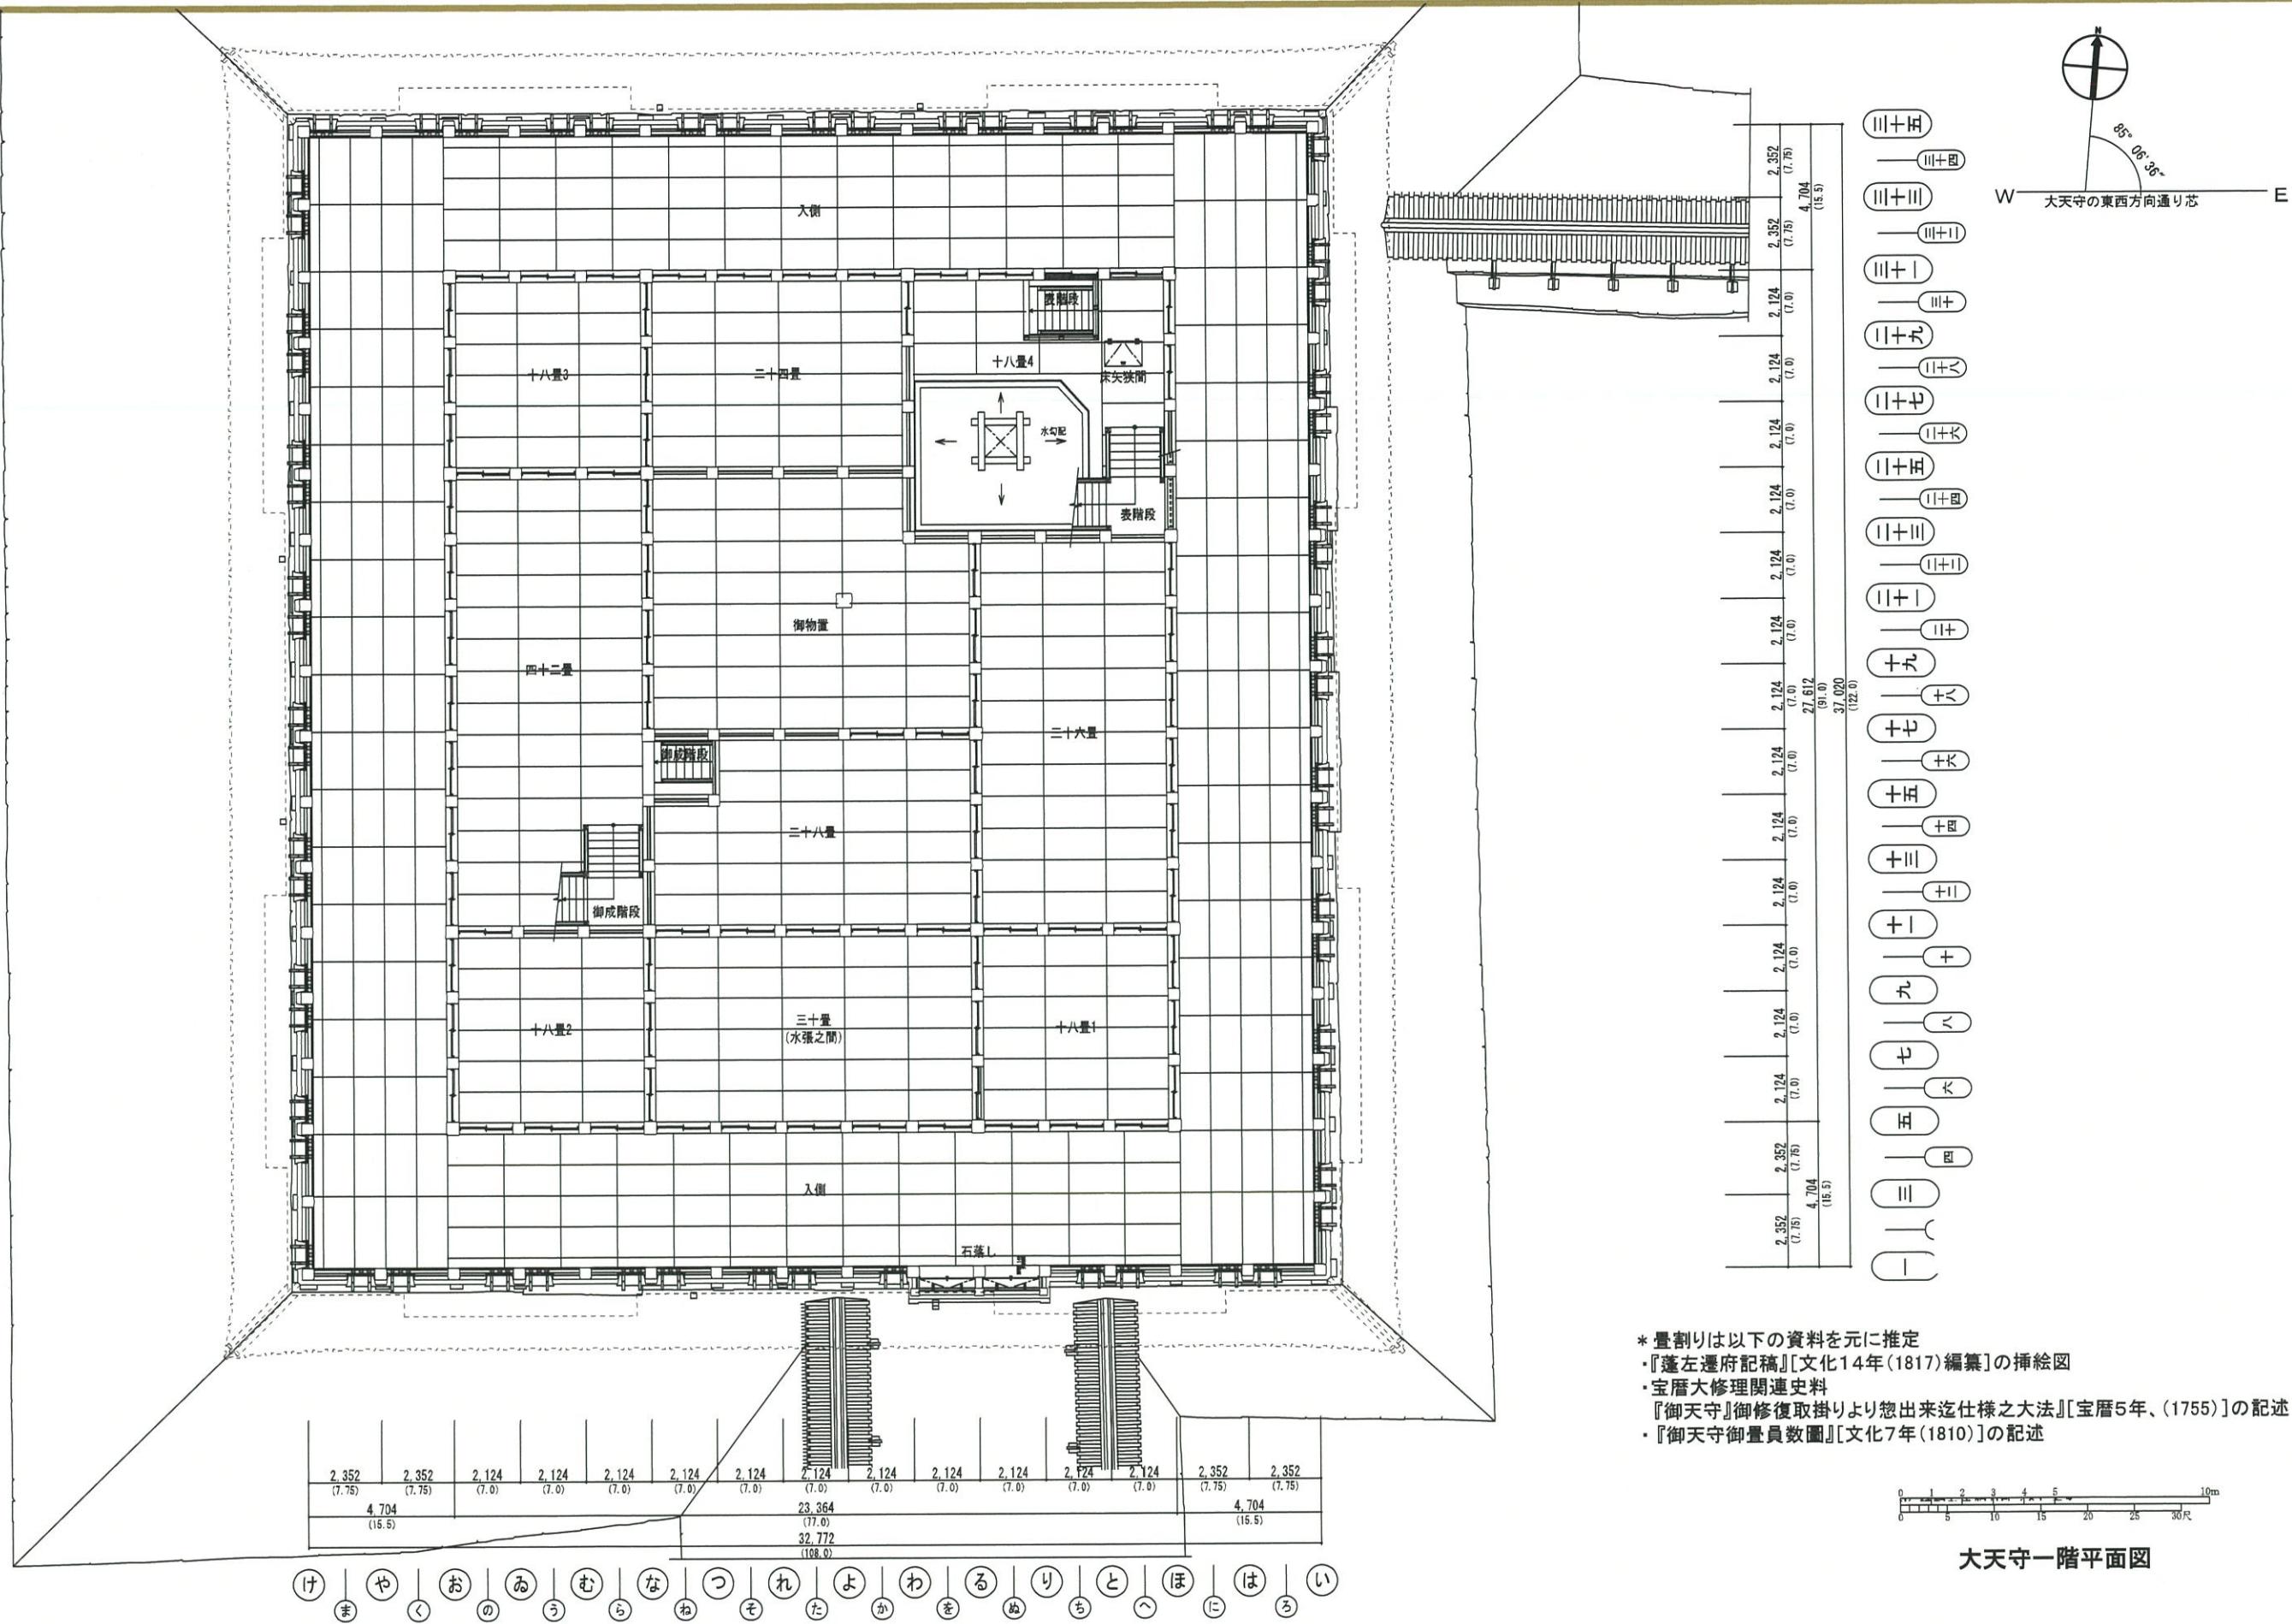
図-6.2.6 1階土台・各階床組

1. 穴藏石垣に面した四周と、管柱の桁行方向(南北)に頭繋ぎを架ける。
2. 梁間方向(東西)に梁を架ける。
3. 入側に2.の梁と同じレベルで根太懸土台を1.の四周頭繋ぎと直行方向に架ける。
4. 側柱通りに土台を架ける。
5. 桁行方向(南北)に柱盤を架ける。

昭和実測図の各階平面図及び各階見上図、断面図より各階の2階から5階の床組は基本的に下記のような段違いの3段組となる。

根太は桁行方向(南北)に1間を4等分して配置する。(但し、2階南北の入側と2階北側中央及び南側中央の部屋は梁間方向(東西)に根太を架ける。)

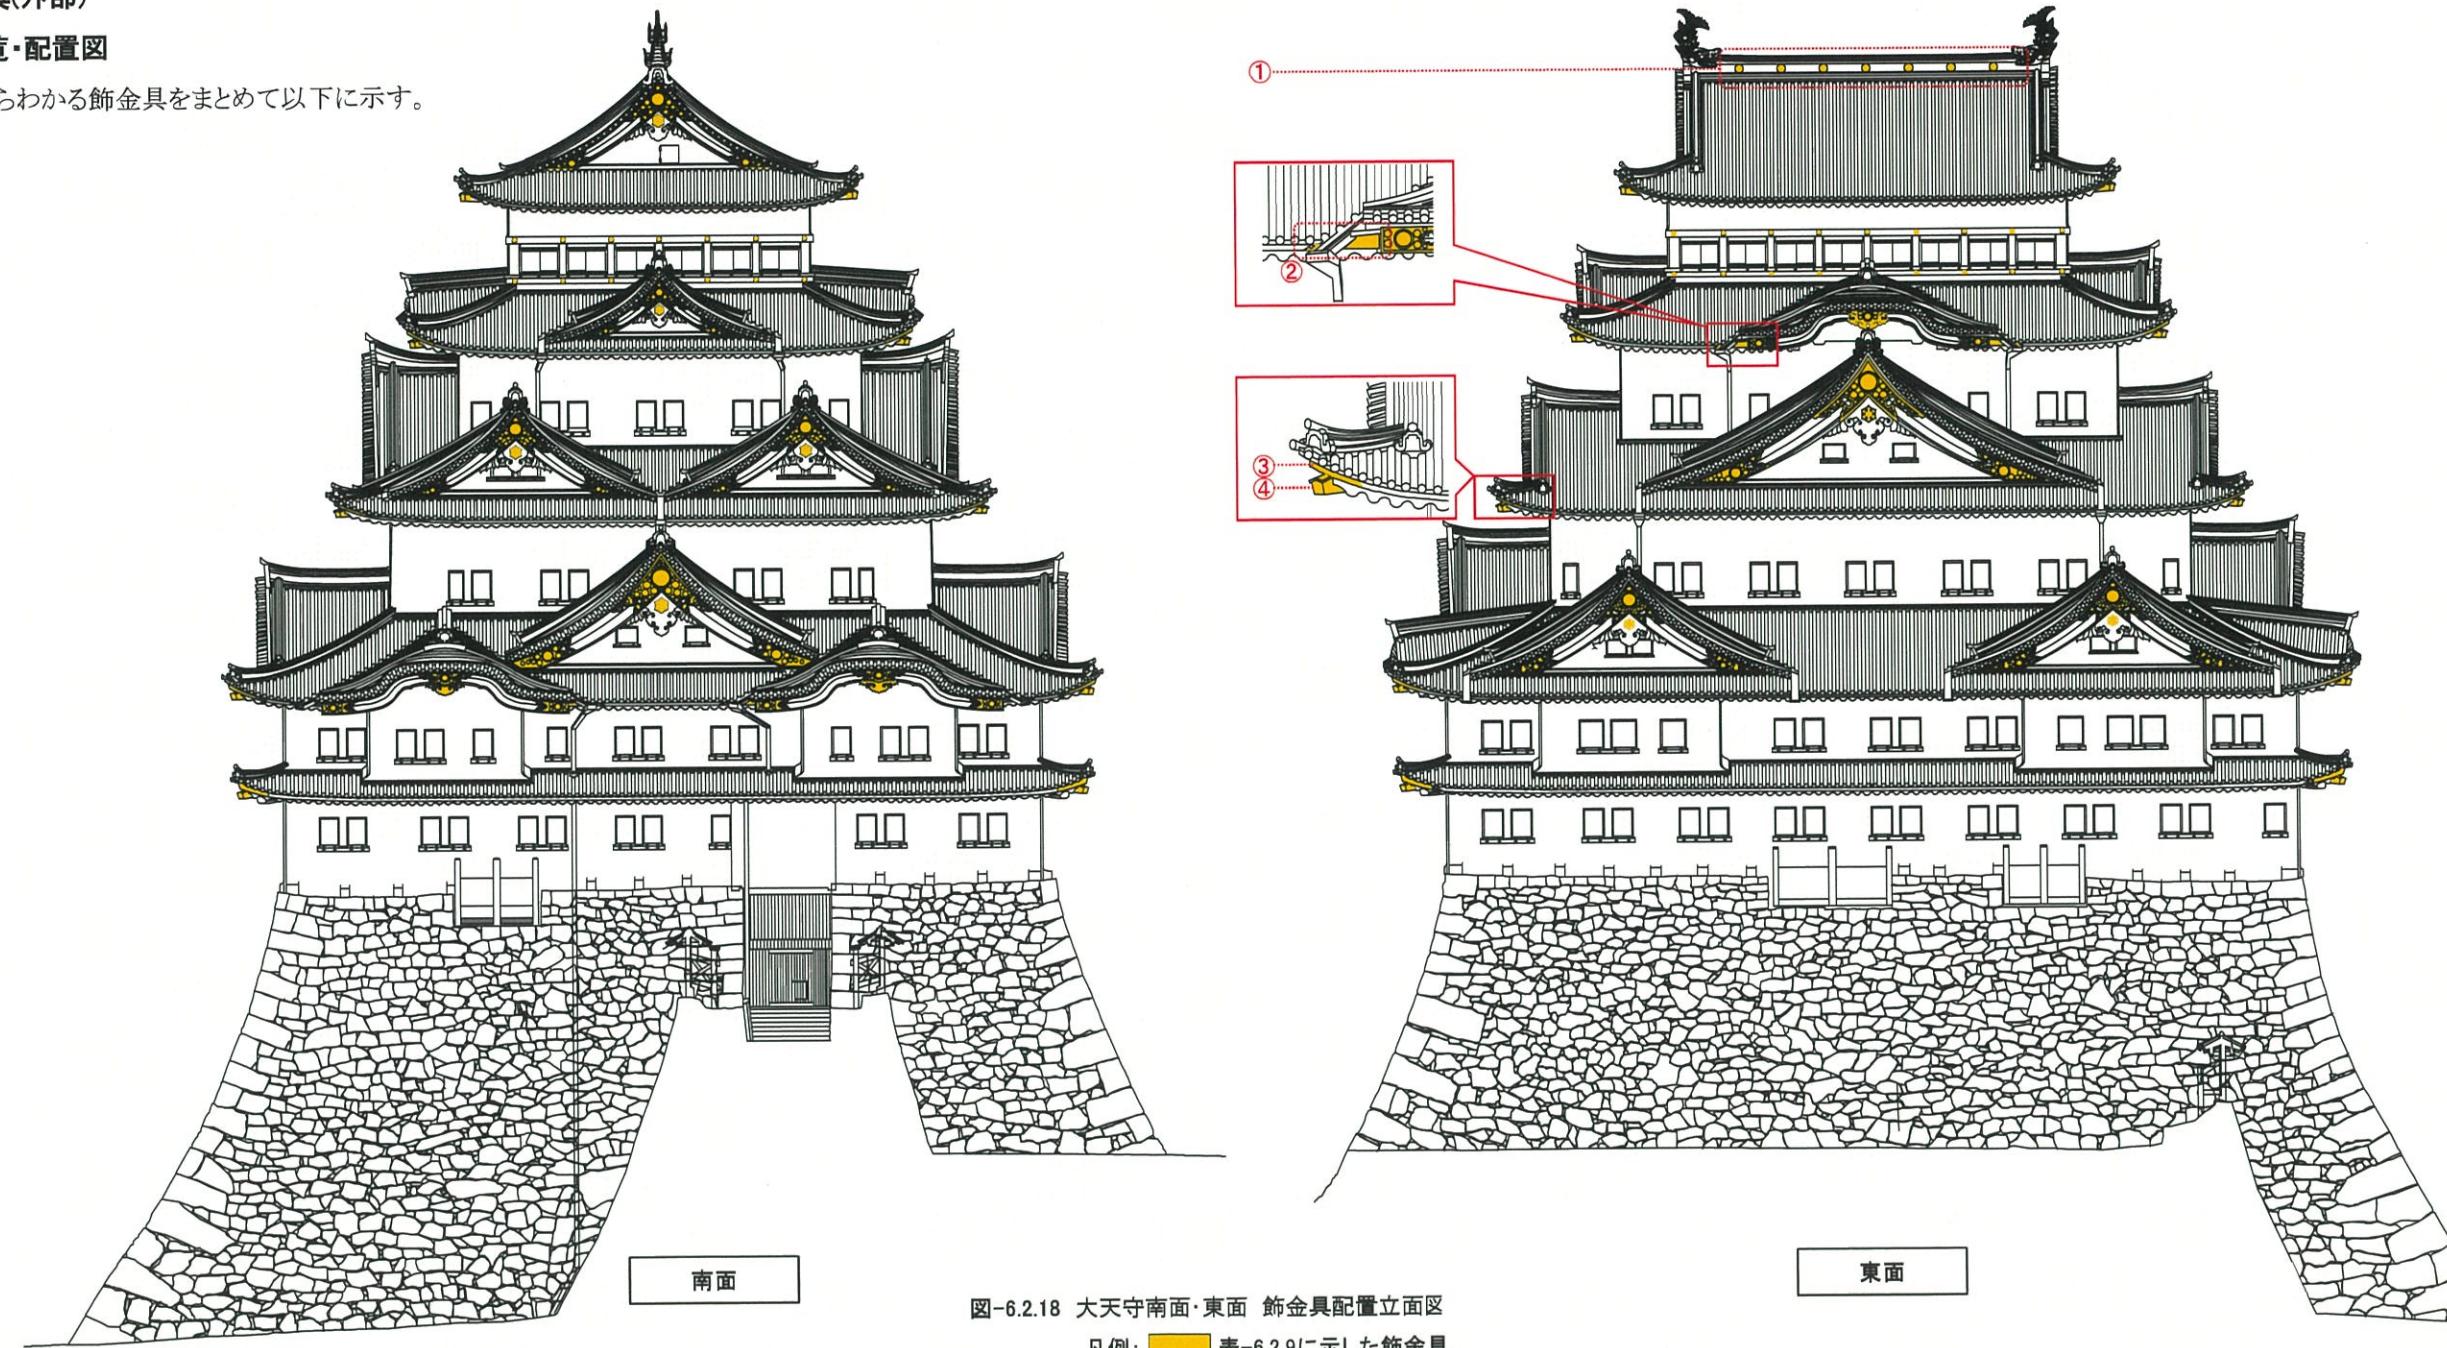
図-6.2.18 大天守南面・東面 飾金具配置立面図

根拠資料からわかる飾金具をまとめて以下に示す。

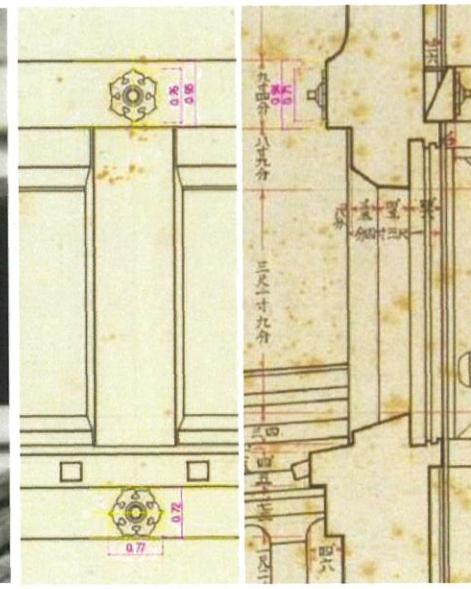
図-6.2.20(左) 昭和実測図
名古屋城総合事務所所蔵ガラス
乾板写真「天守閣(焼失)南面」(部分) 図-6.2.21(右) 昭和実測図「五層小屋組詳細図」(部分)

大天守5階の外壁長押の六葉寸法については資料で確認できず、ガラス乾板写真、昭和実測図での図面計測により検証を行い決定した。

大天守五階外壁腰長押六葉の設置向きは、ガラス乾板写真、昭和実測図では内法長押の六葉と比べ30度回転しているが、幕末～明治初期に徳川慶勝により撮影された古写真では腰長押の六葉は回転していないことが確認できるため、これを復元原案とする。

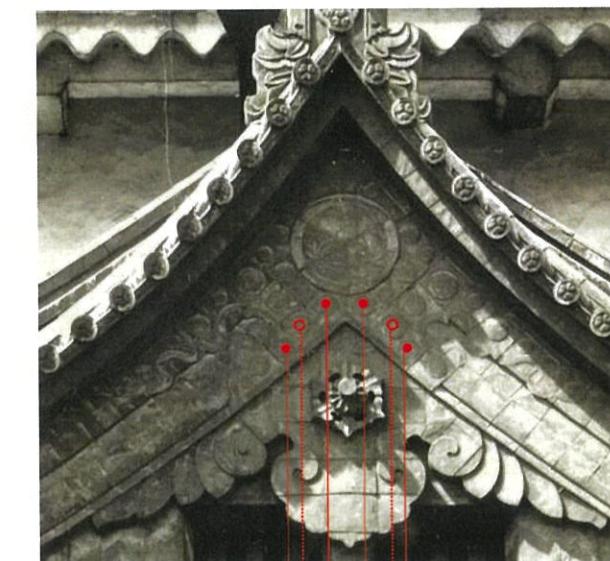
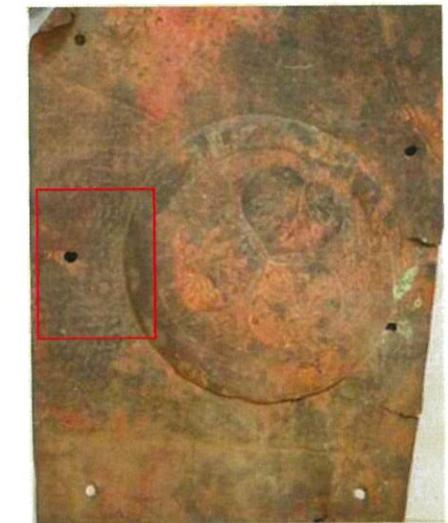
写-6.2.13 千鳥破風破風板飾金具焼損遺物

- ・銅板厚さ1mm程度の上、滅金仕上げ。
- ・葵紋を打出し、葉脈は蹴り彫り。葵紋内側は菊石目打ち。
- ・八双金具は分割製作され、分割部に葵紋が跨る場合は打出しではなく、別製作の葵紋を打ち付け。
- ・葵紋以外の地の部分も菊石目打ち。

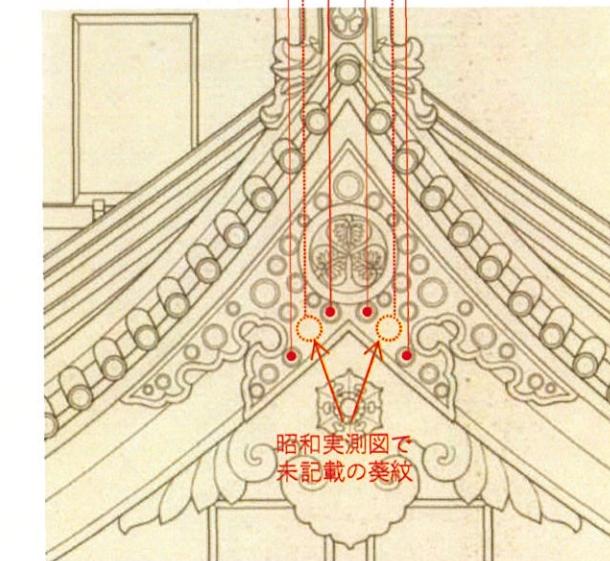
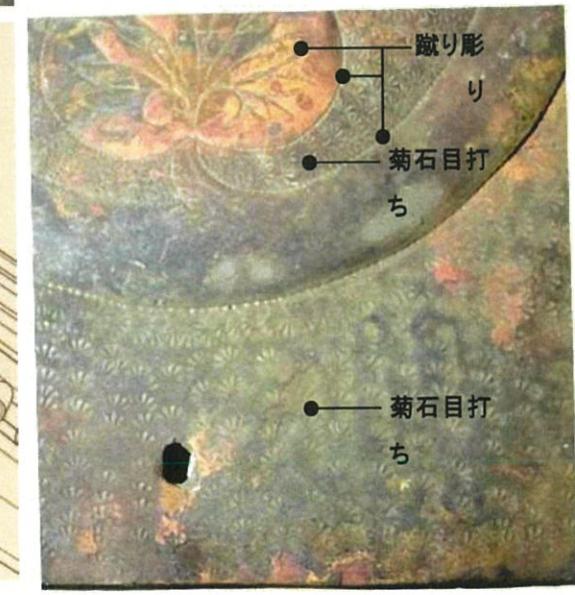
図-6.2.20 千鳥破風八双金具: 葵紋数の検証例

この葵紋の数について、ガラス乾板写真と昭和実測図で相違がある箇所もある。葵紋の数はガラス乾板写真に基づき、各々の葵紋の寸法は遺物、昭和実測図を基準としながら、ガラス乾板写真と照らし合わせて微調整する。

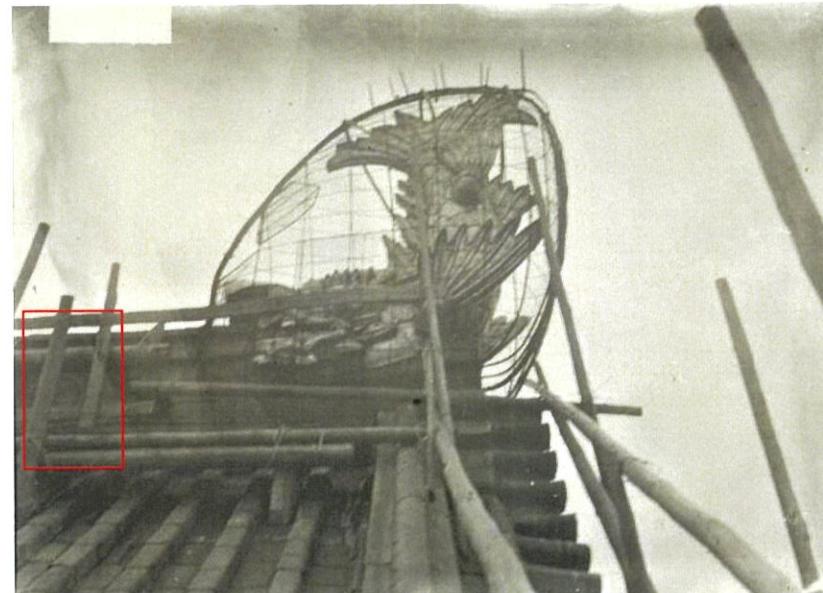
写-6.2.14 名古屋城総合事務所所蔵ガラス乾板写真「調査時の金鯱(北方)(焼失)」

ガラス乾板写真、文献史料の『金城温古録』、『国秘録 御天守御修復一』より五重の大棟には片面7個、計14個の葵紋の飾金具が付いていたことがわかる。

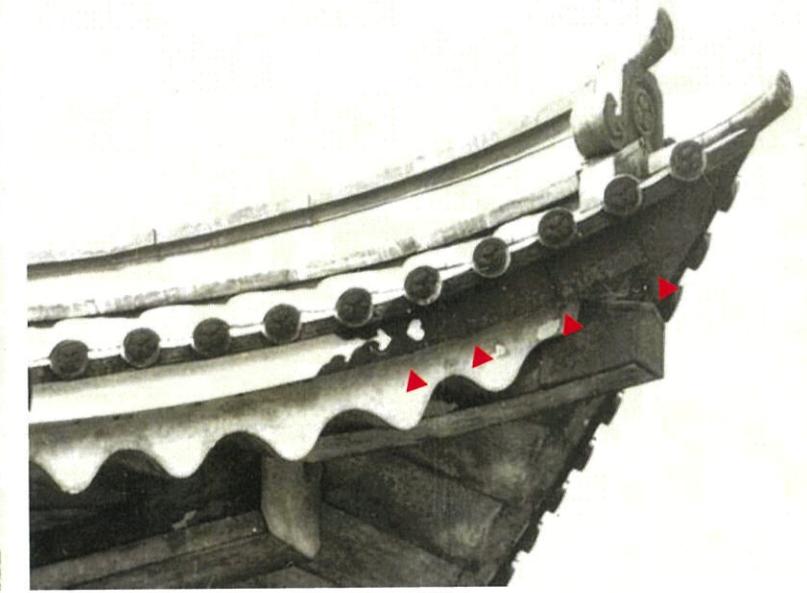
写-6.2.15
名古屋城総合事務所所蔵ガラス乾板写真
「名古屋城天守東面詳細」

裏甲八双金具は遺物より銅板で、ガラス乾板写真より例えれば二重の場合は五分割されて作られていたことがわかる。また摺本・拓本により金具外周部の打出しや地の模様、葵紋等は無く、平坦な金具であったと判断できる。

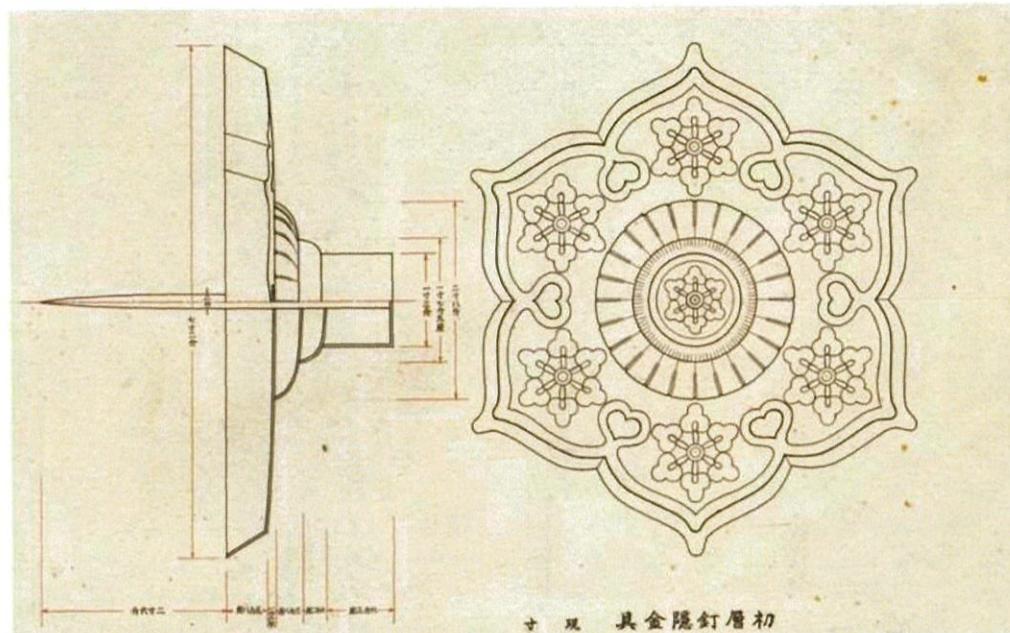
図-6.2.22 昭和実測図「名古屋城天守金具詳細図」(部分)

昭和実測図に1階、4階の六葉詳細図(図-6.2.22)があり、詳細を確認することができる。

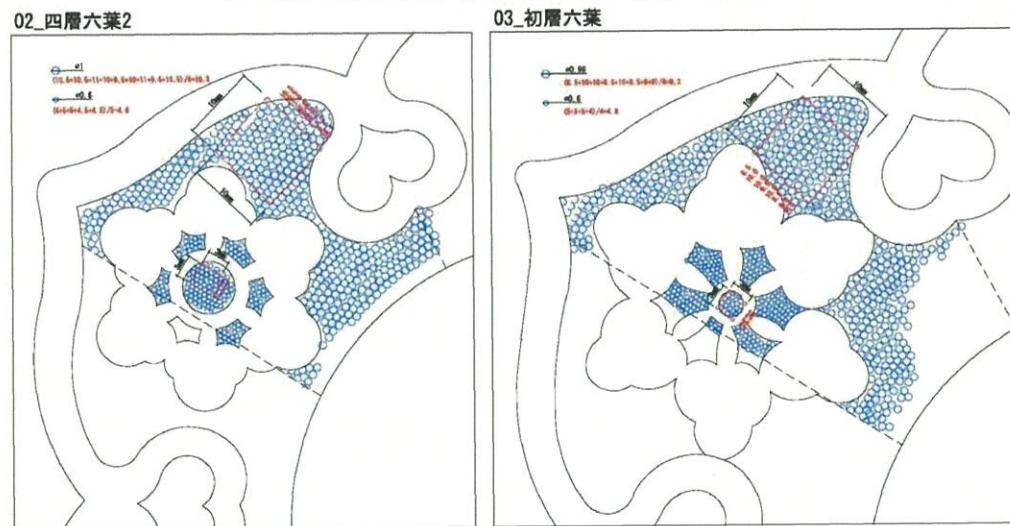
図-6.2.22 奈良文化財研究所所蔵拓本のトレースによる魚々子の検証

古写真、拓本より地模様に魚々子が打たれていたことがわかる。拓本の分析により魚々子の寸法は六葉紋の内側を直径0.6mm、一般部を直径0.98mmとした。

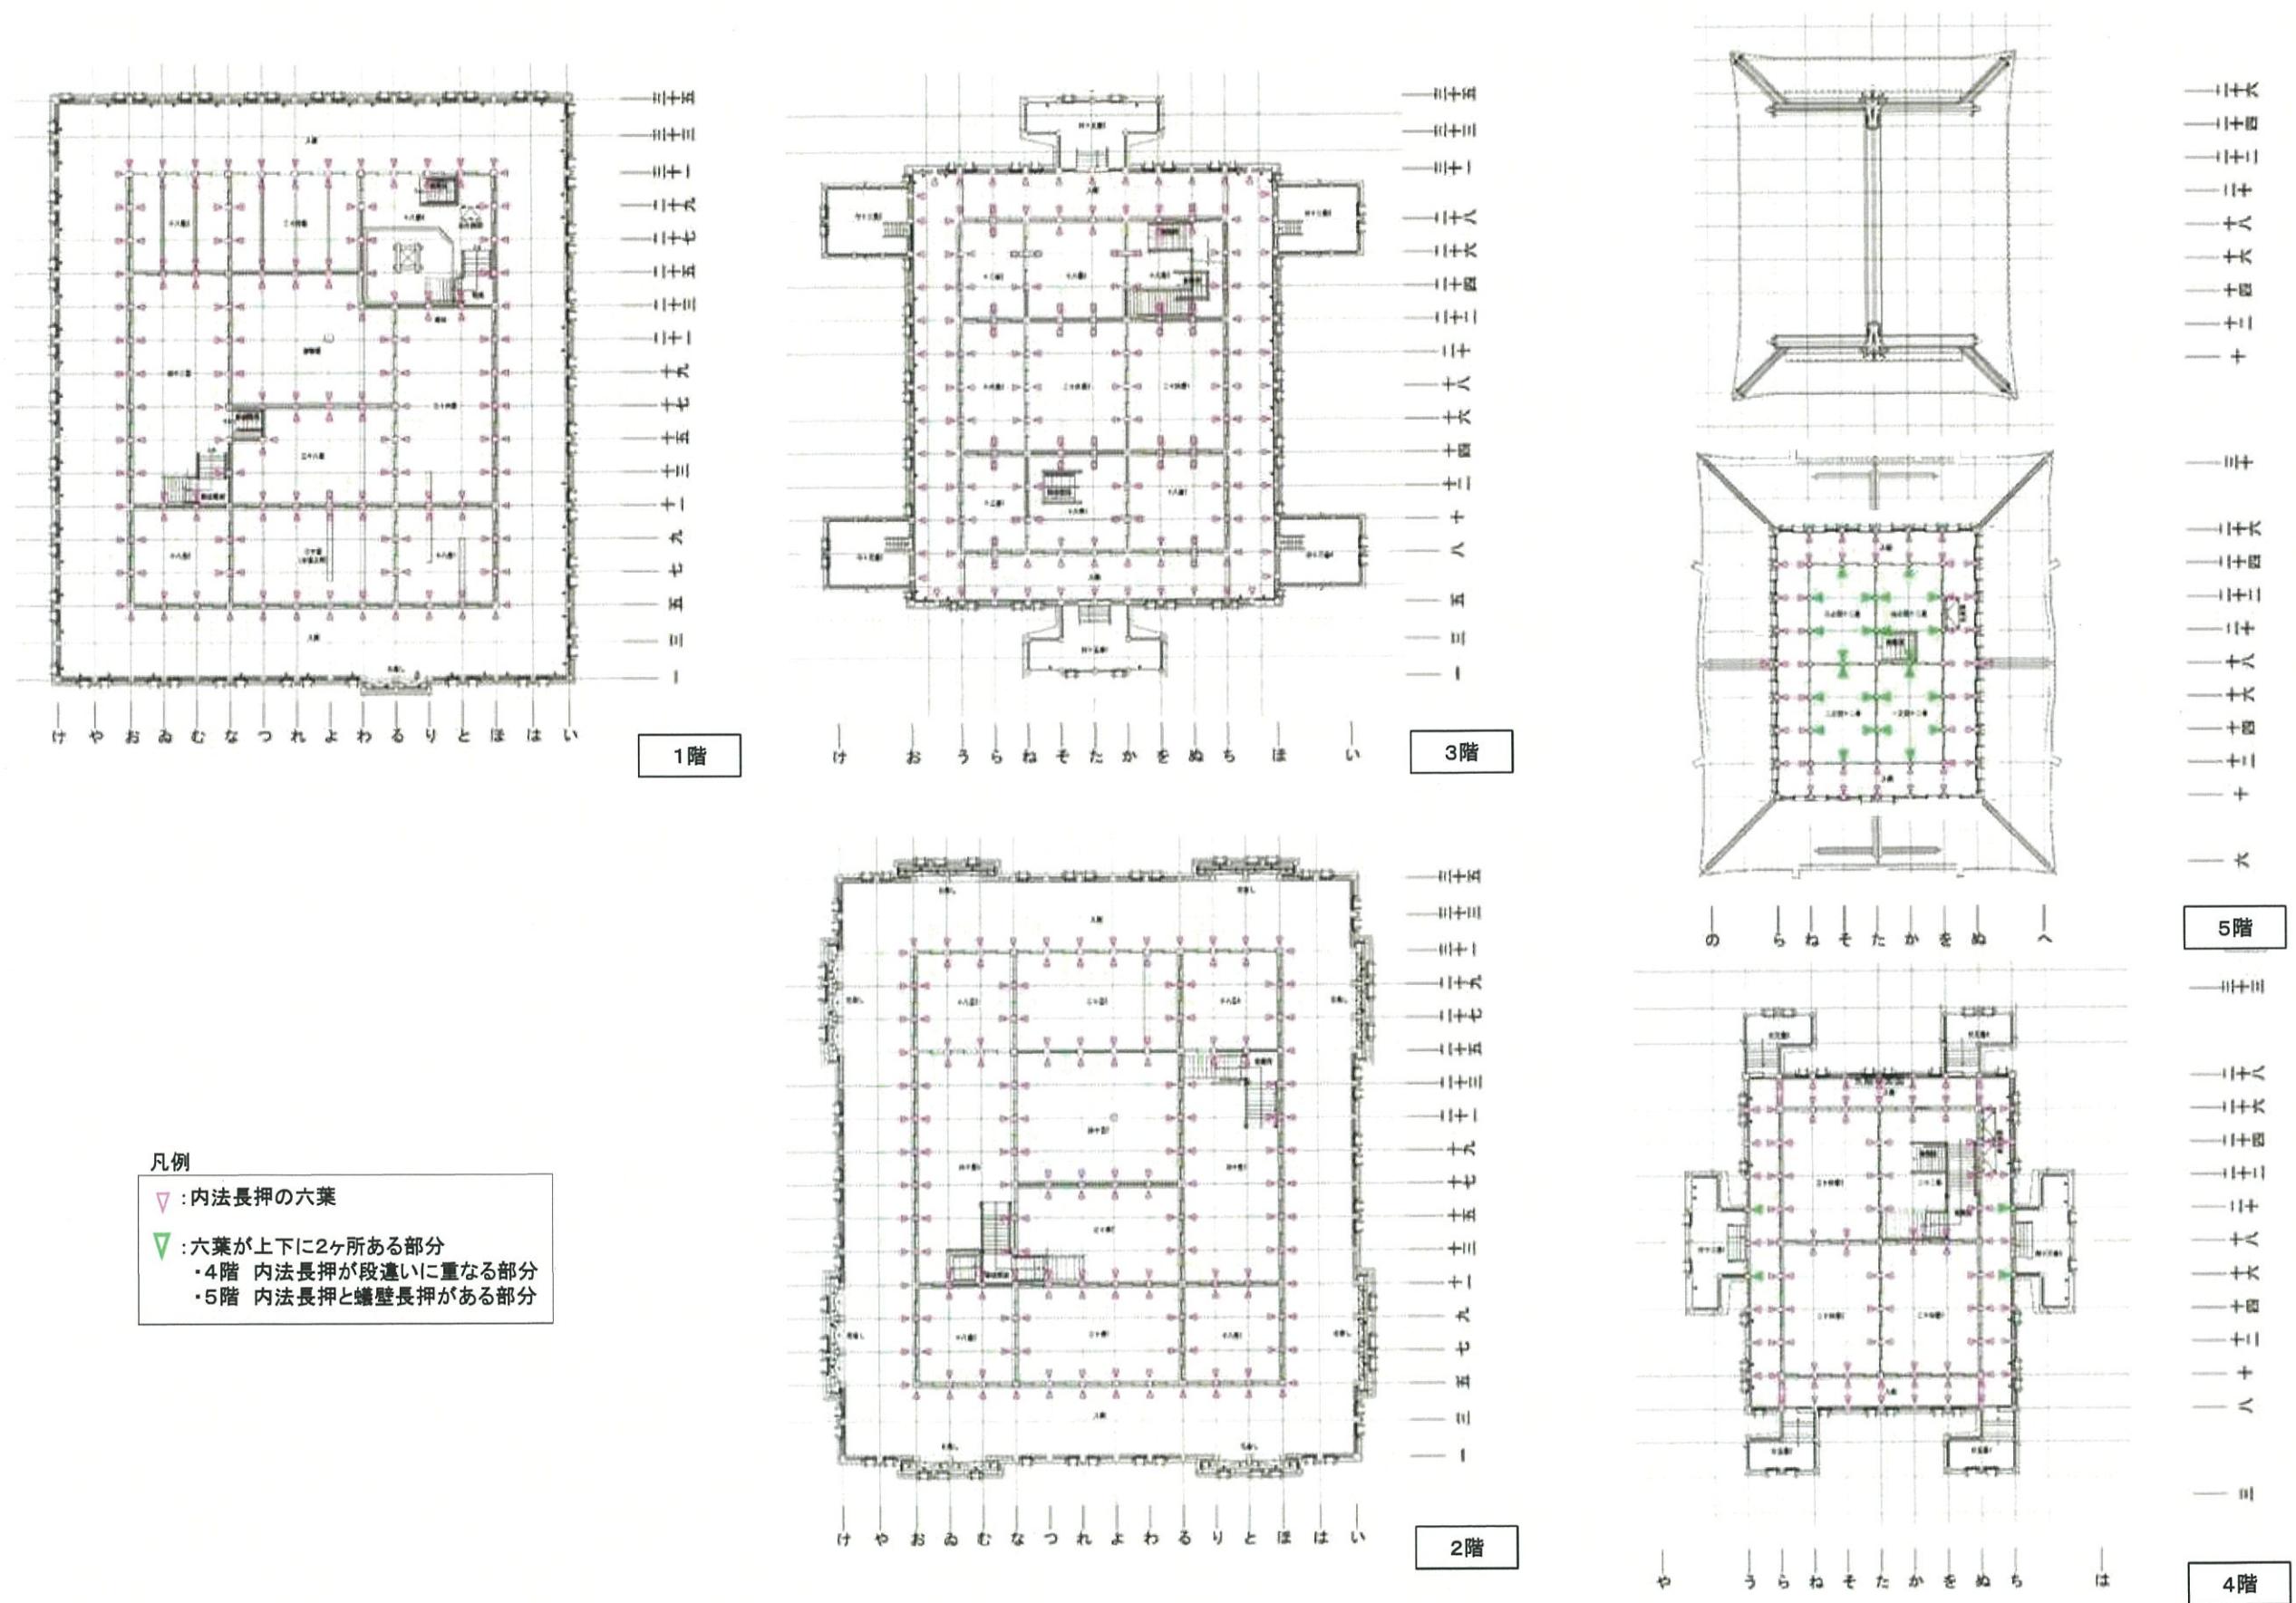
図-6.2.24 内部六葉配置図

古写真と昭和実測図から六葉の設置位置を確認でき、推定も含めた配置図を次頁の図-6.2.24内部六葉配置図に示す。

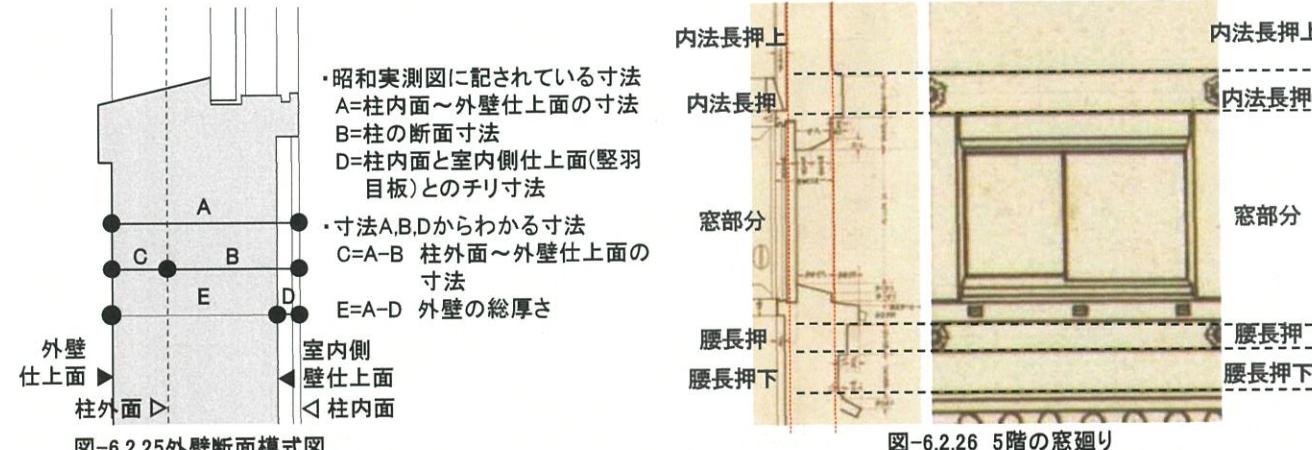
昭和実測図「四層及五層東側矩計詳細図」「東立面図」(部分)
窓周りの腰長押上下で壁厚が異なる

- 柱外面から外壁仕上面までの厚さ(図-6.2.25:C)について、1,2階(連続した同一面)と3階はそれぞれ2種類の寸法があるが5寸で一致する実測値がある。
- 1～3階の壁厚に比べ、4階の壁厚は厚く、5階の窓より上部は薄い。(上階ほど通減するなどの規則性はない)
- 5階の外壁は窓の上下に長押があり、腰長押下ではC=5寸1分で1～3階とほぼ一致し、窓部分ではC=3寸7分となっている。内法長押上では寸法が記されていないが、窓部分の壁厚と同じ厚さで描かれている。

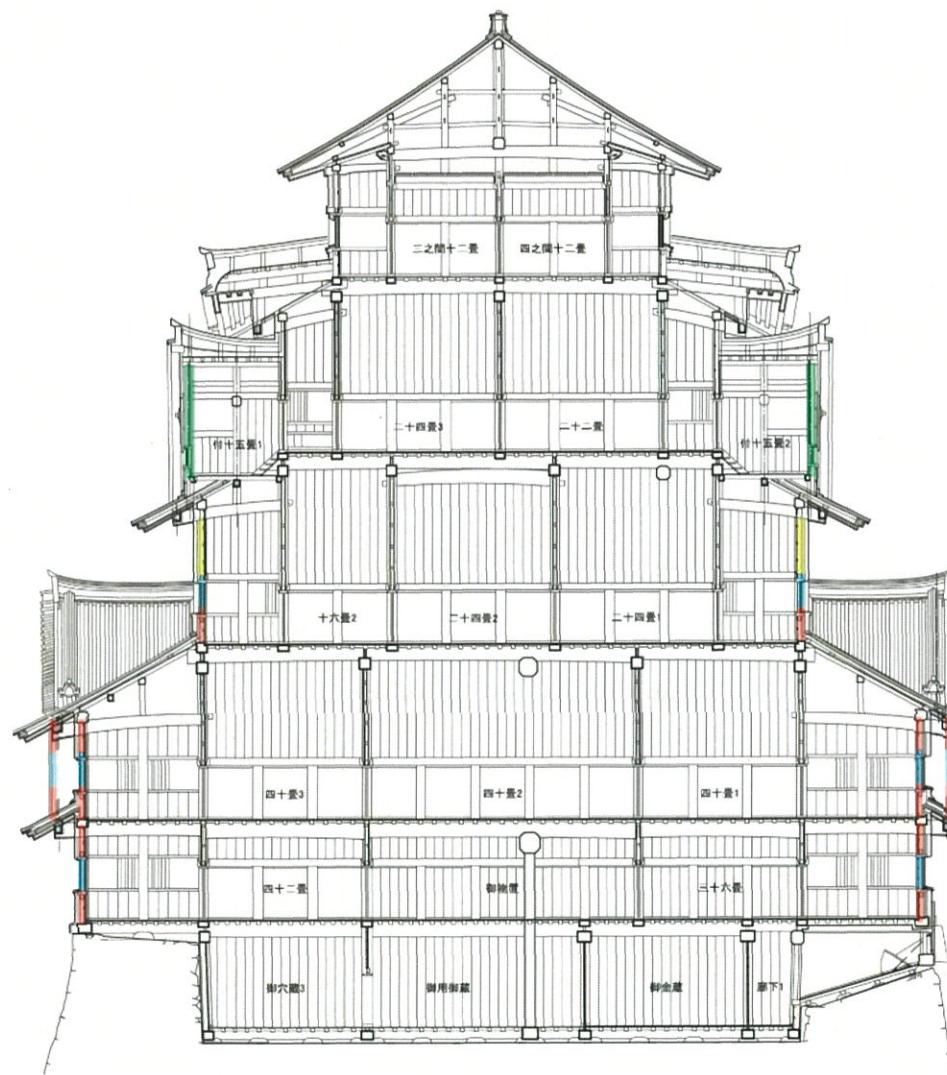
図-6.2.30 中込厚板の設置位置:断面図

ここまで外壁についての検討と表-6.2.12により下記のように判断し、復元原案として次頁に表-6.2.13としてまとめ、断面図と平面図に設置範囲を示した。

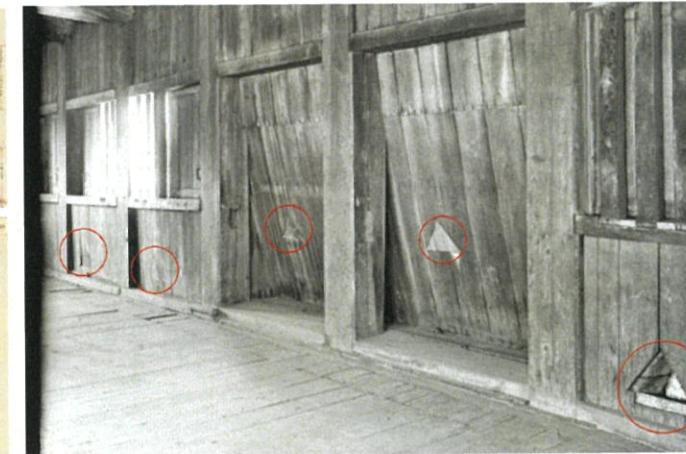
図-6.2.18
名古屋城総合事務所所蔵ガラス乾板写真
「天守閣一階内橋台上南側の石落及び鉄砲(焼失)」
右端部の狭間は蓋が外れており、外壁下地を確認できる

また、名古屋城総合事務所所蔵ガラス乾板写真「天守閣一階内橋台上南側の石落及び鉄砲狭間」では鉄砲狭間の化粧蓋が外れ、壁内部の断面を確認でき、厚板を羽重ねにした場合には生じるはずの厚板と化粧堅板との間の隙間は見られず、隙間を持たずに、突き付けで載せ重ねられた厚板があることがわかる。以上より、図-6.2.29のように中込厚板は横板を突き付けで載せ重ねていたと判断した。

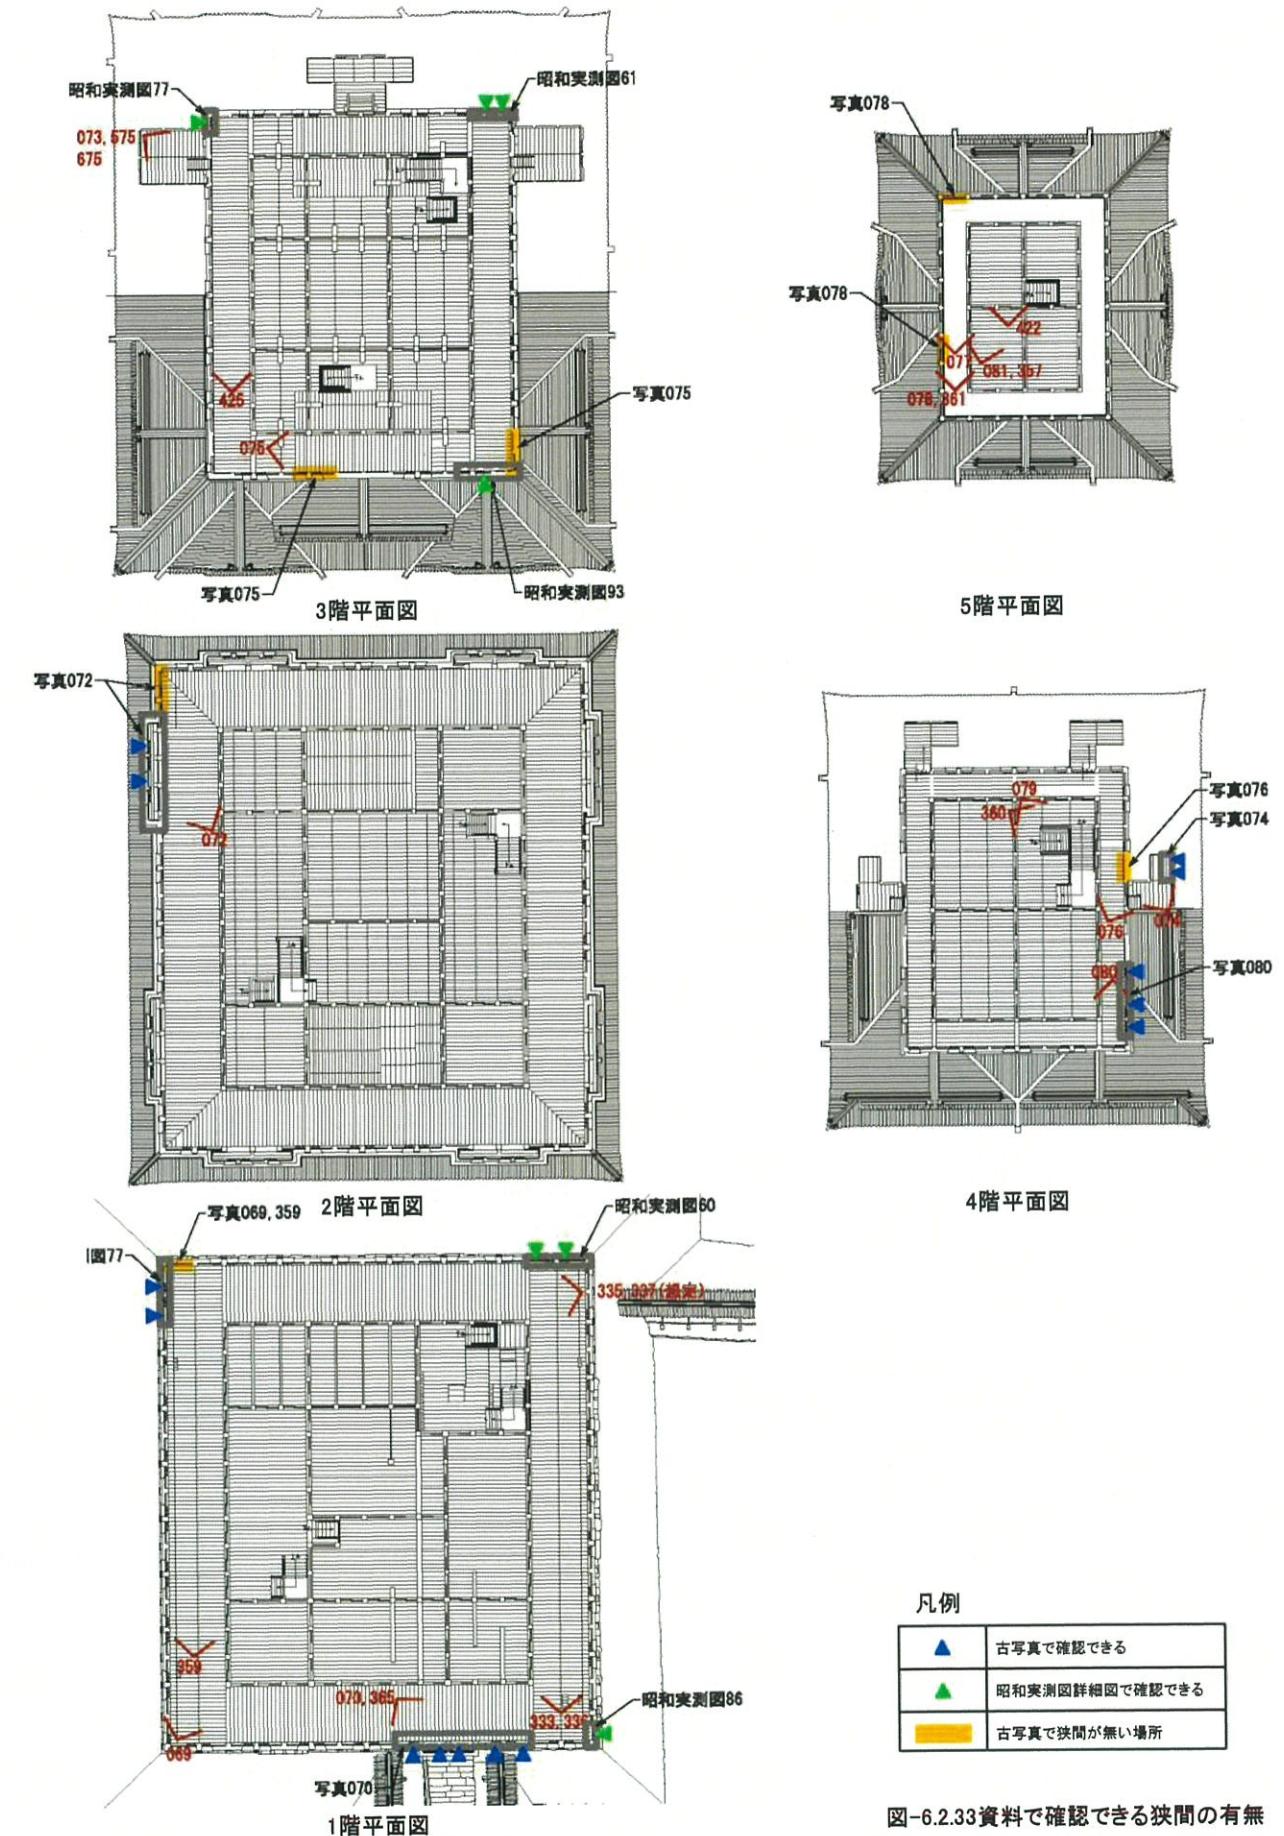
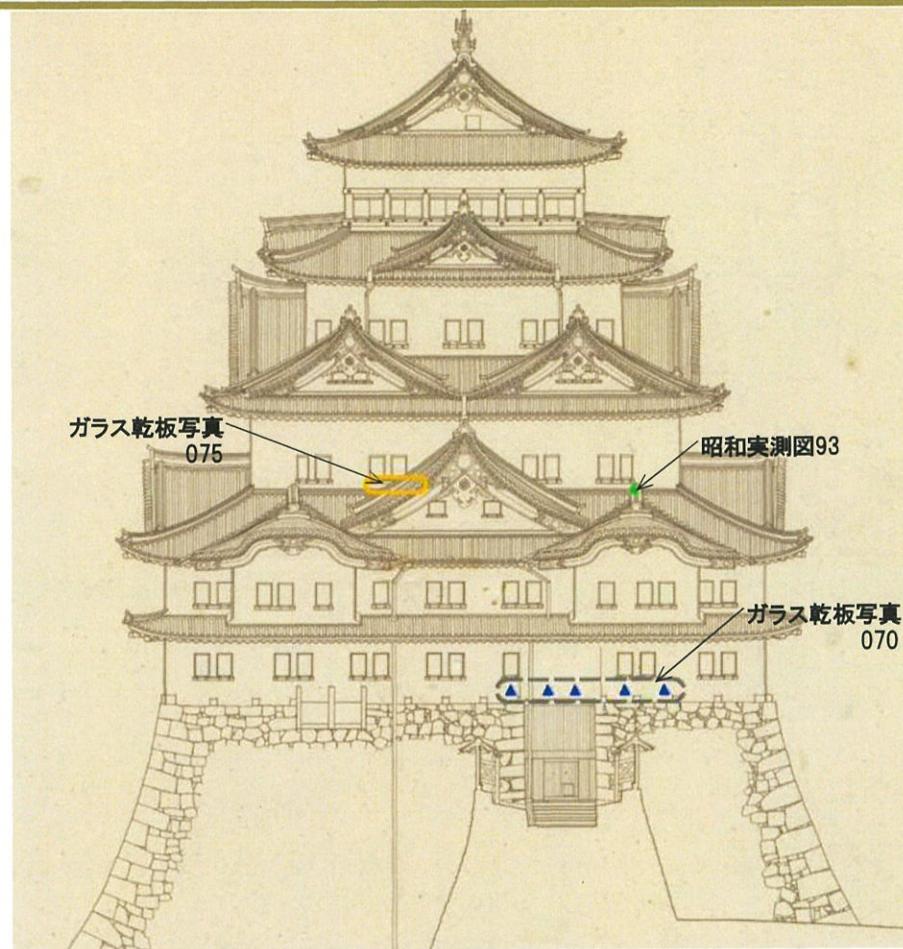
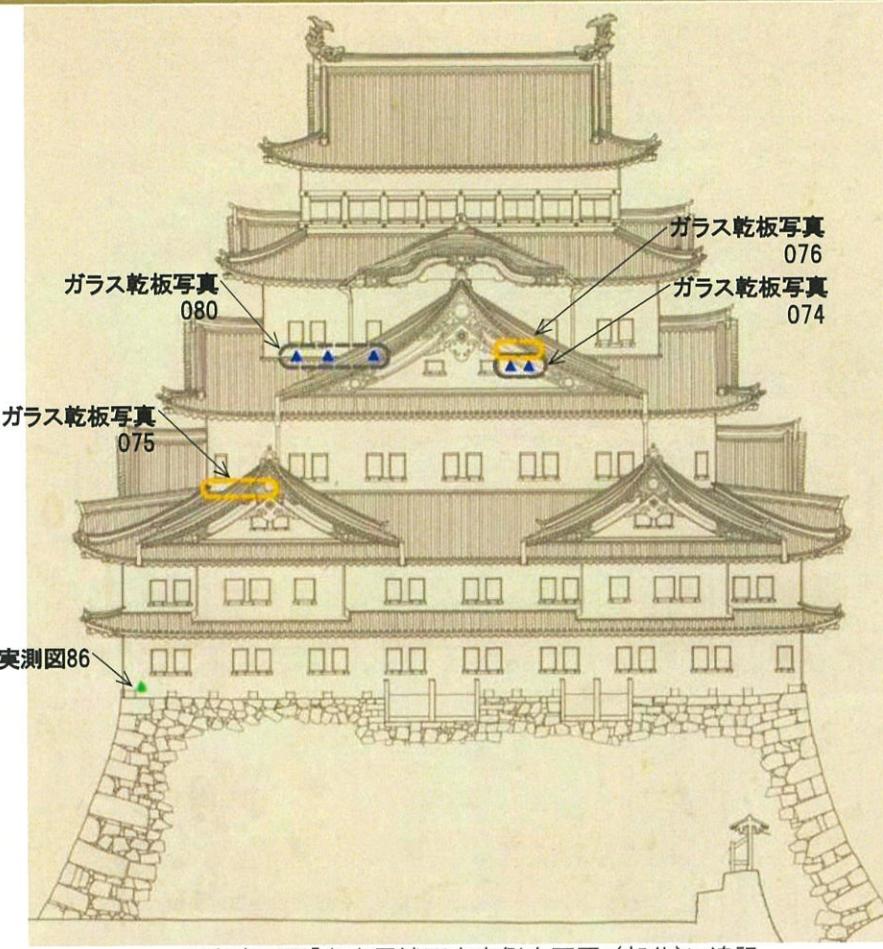
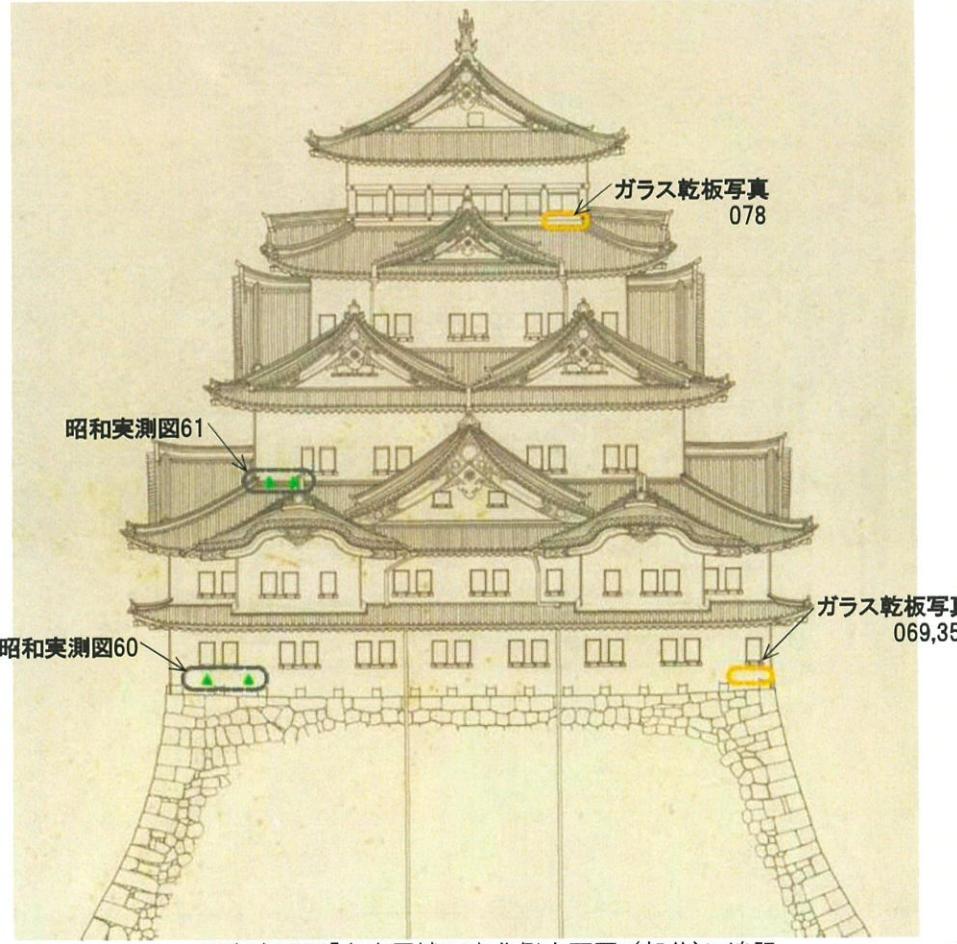
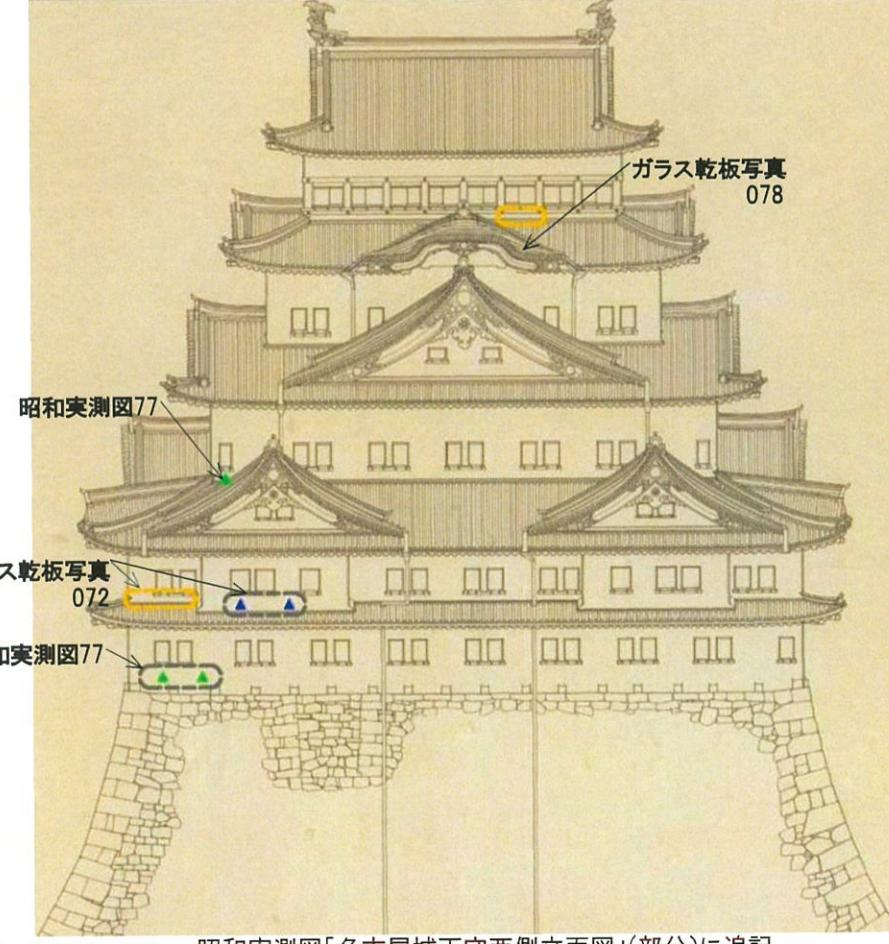
図-6.2.33資料で確認できる狭間の有無

以下、古写真、昭和実測図で狭間が有ることを確認できる位置、狭間が無いことを確認できる位置を平面図、立面図に記し、図-6.2.33、6.2.34に示す。次に、この図を基に狭間の位置を推定し、配置した復元原案を図-6.2.35、6.2.36～38に示す。
