特別史跡名古屋城跡全体整備検討会議 天守閣部会(第 26 回)

第6章 復元原案の考証

特別史跡名古屋城跡木造天守整備基本計画 (案)

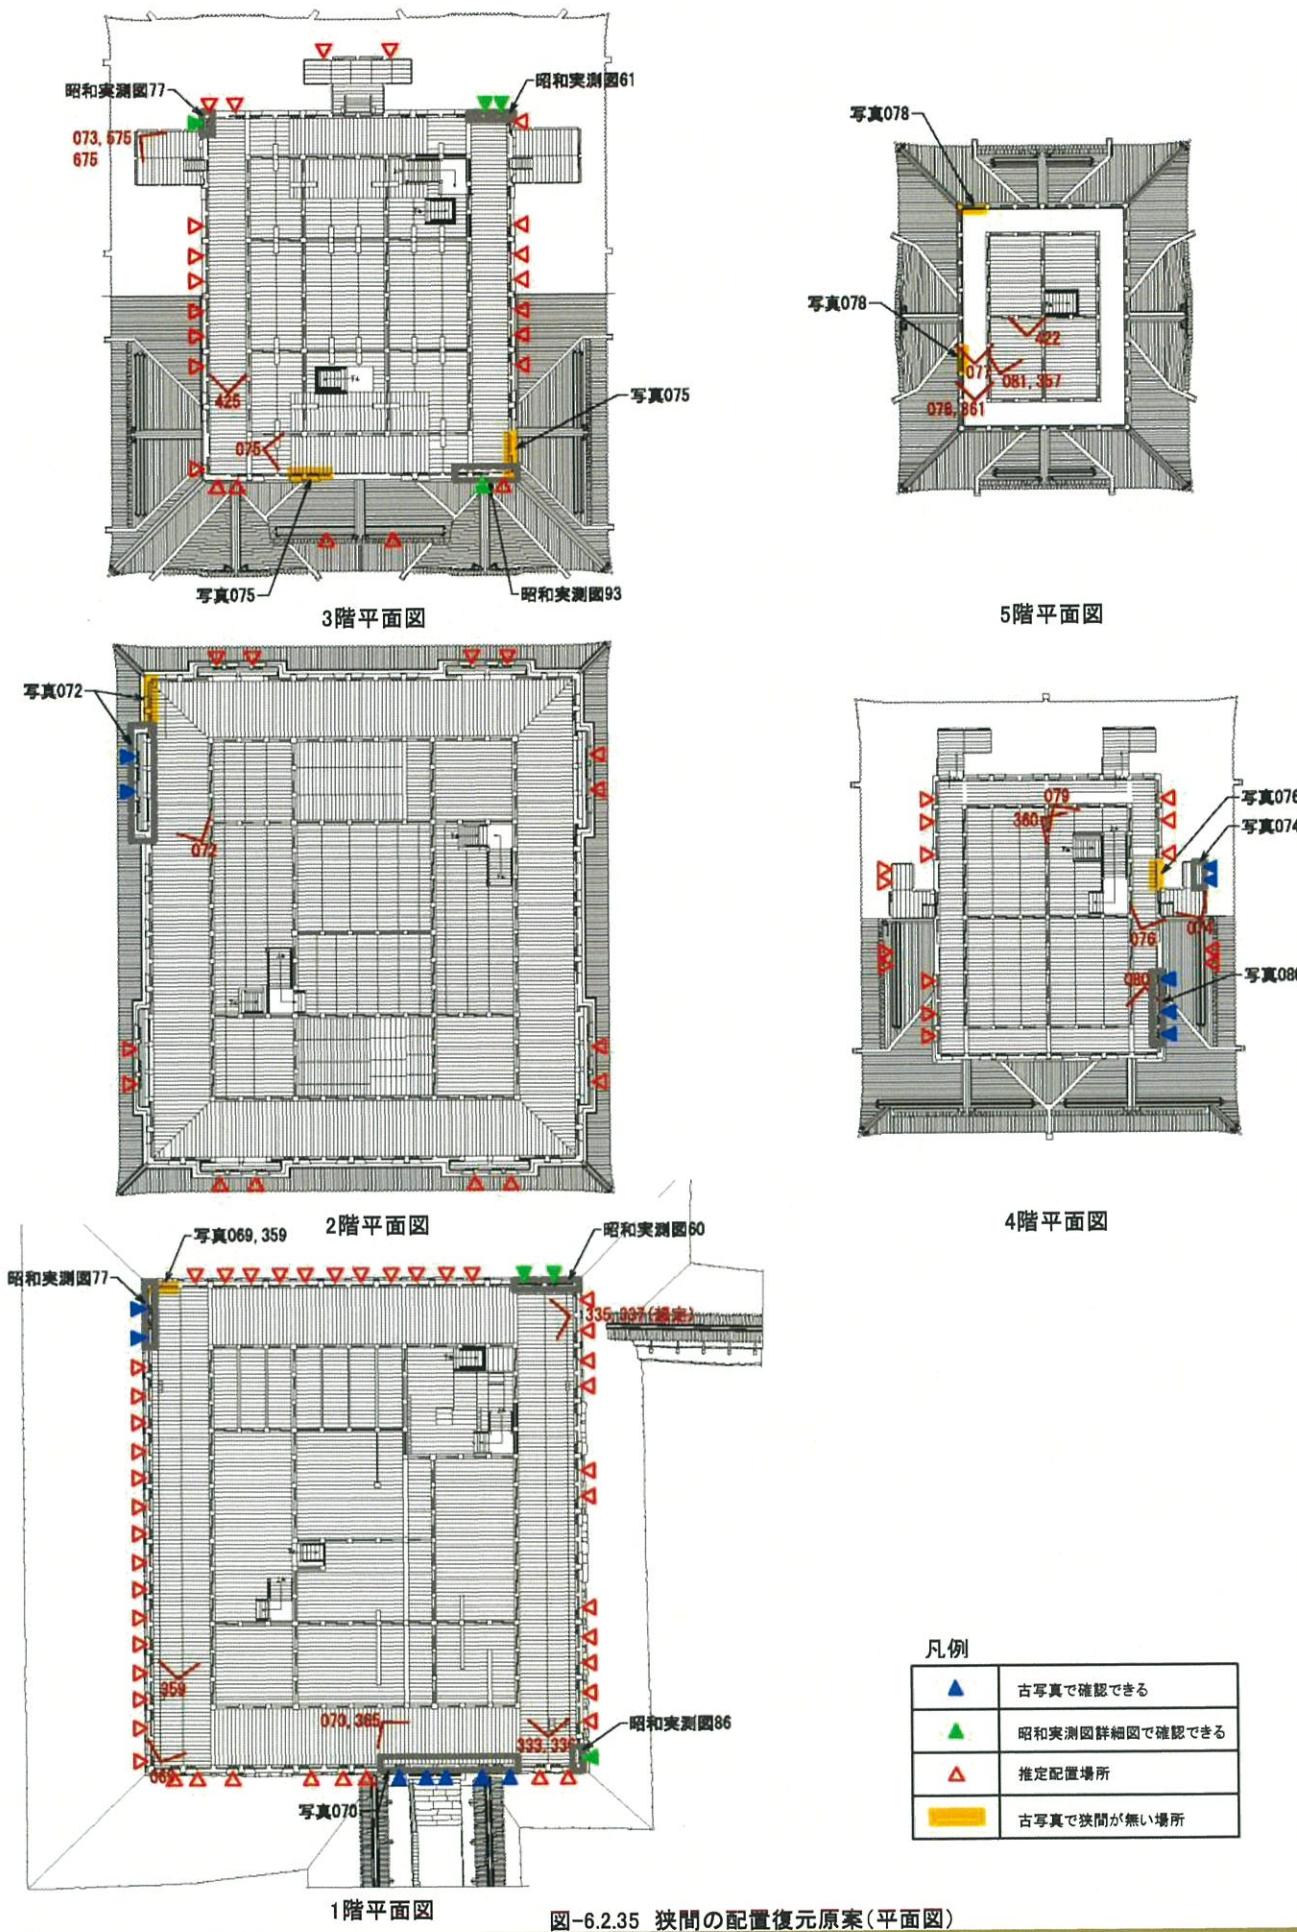
図-6.2.35 狹間の配置復元原案(平面図)

昭和実測図、古写真より推定して狭間を配置するが、古写真で狭間を確認できない場合は、狭間は無とした。

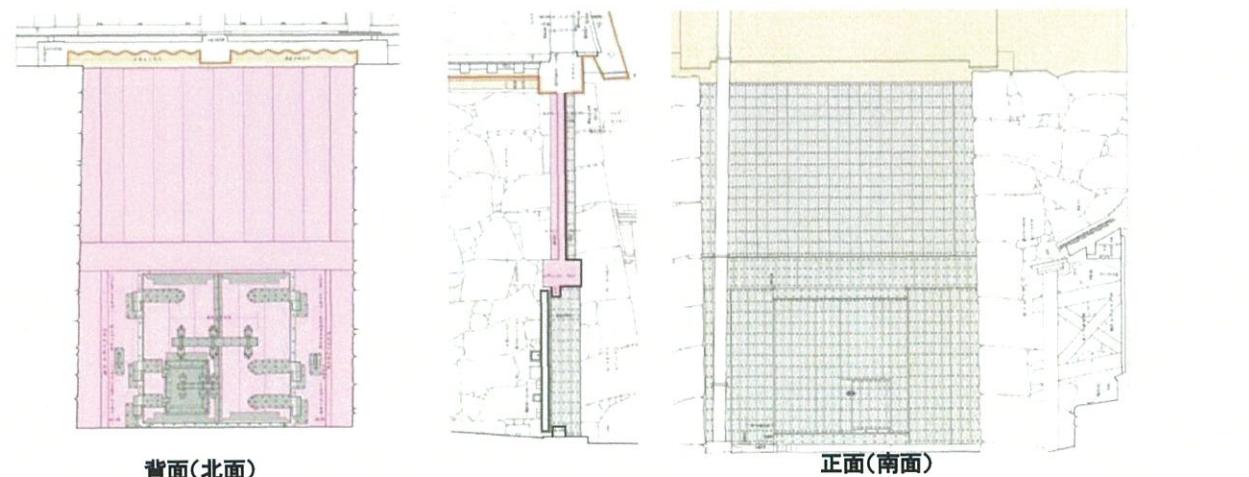
以上より復元原案として判断した大天守口御門及び奥御門に至る枠形の漆喰塗・金属(鉄板)・素木の範囲を以下図に示す。

図-6.2.50 口御門廻りの仕上げ区分
■ :漆喰
■ :素木
■ :鉄板

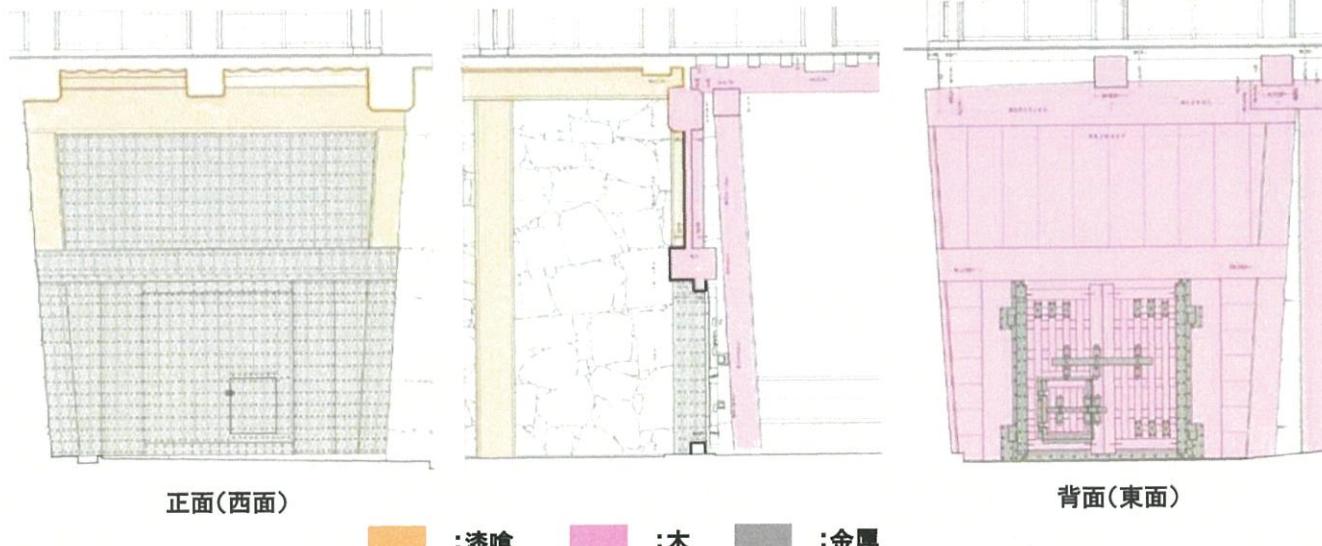
図-6.2.53 復元案とした奥御門の漆喰仕上げ部・金属部・木仕上げ部の範囲
昭和実測図「地階奥御門正面及断面詳細図」「地階奥御門平面及背面詳細図」(部分)

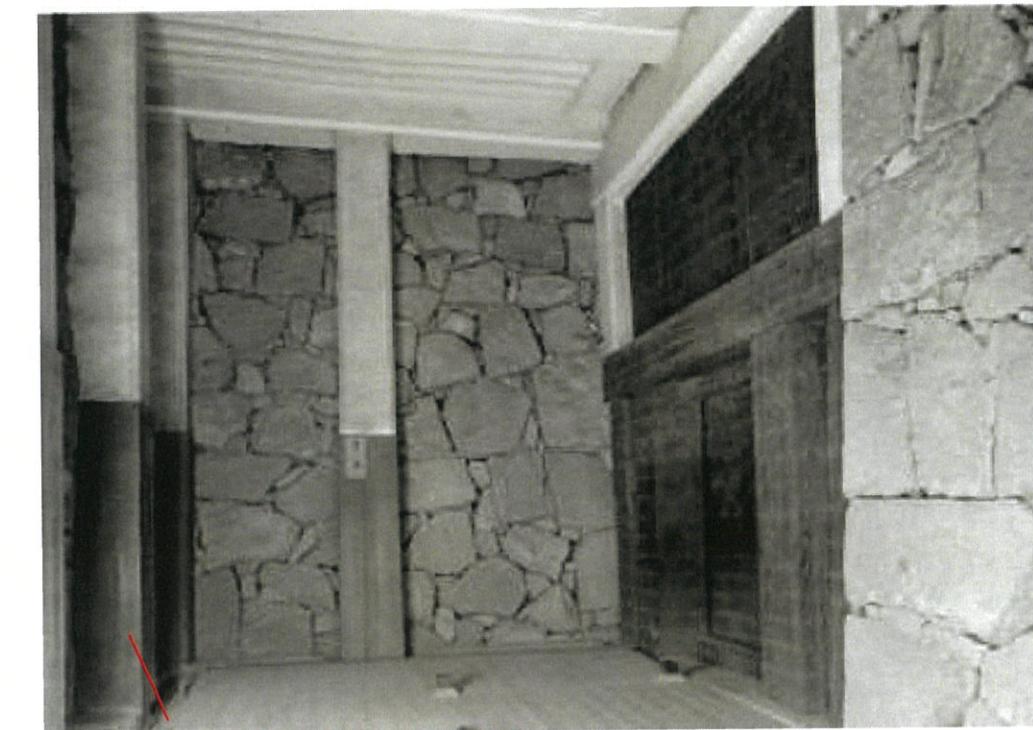
古写真と昭和実測図から、口御門から奥御門までの柱は漆喰塗りで、柱下部に木製の覆いがついていたことがわかる。この覆いについて史料では確認できないが、創建当時から市営期までは存在しておらず、昭和6年(1931)の一般公開に併せてこの覆いをつけたと推定した。従って、復元原案はこの覆いはなかったものとする。

写-6.2.25 名古屋城総合事務所所蔵ガラス乾板「天守閣地階入口内側」
柱の下部に木製の覆いがついている。

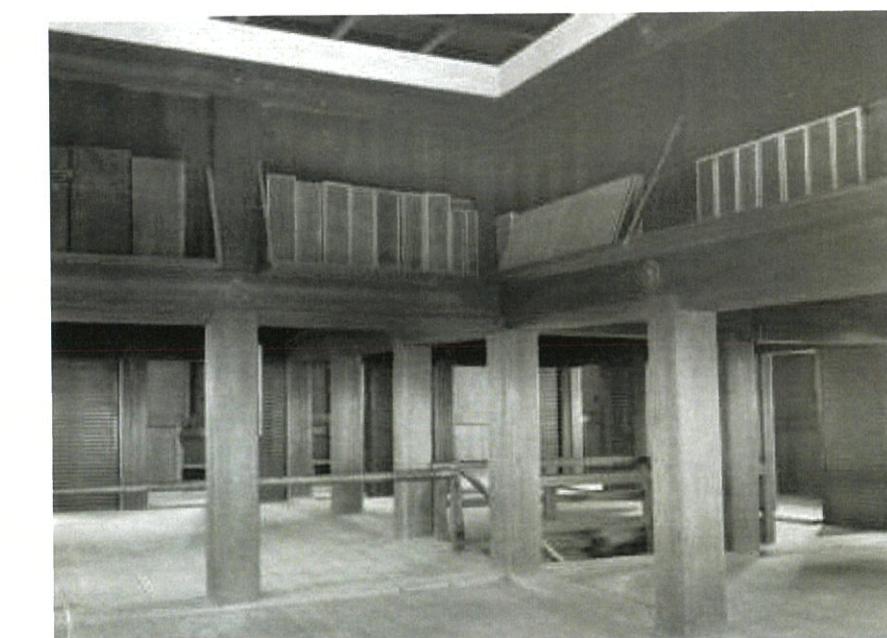
古写真より5階の4つの部屋には天井長押の上に漆喰塗大壁の蟻壁があったことがわかる。昭和実測図「四層及五層東側矩形詳細図」より、天井長押とのチリは6分であったことがわかる。

写-6.2.26 名古屋城総合事務所所蔵ガラス乾板写真
「天守閣五階内長押上」

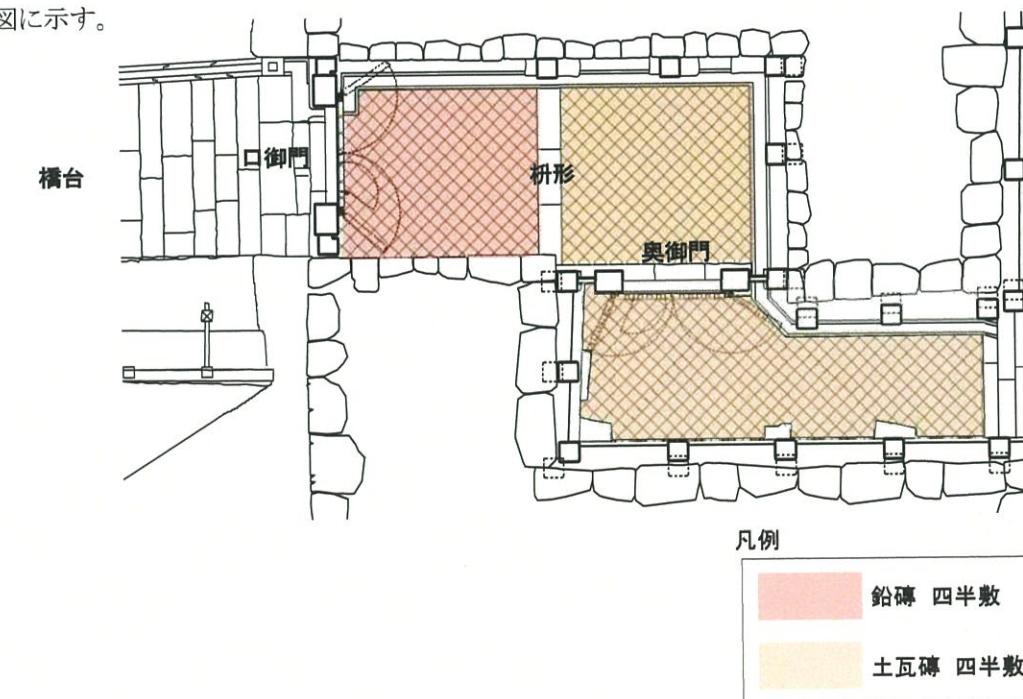
図-6.2.56 地階枠形及び奥御門～廊下の床仕上区分と敷き方

『仕様之大法』によると鉛瓦を敷く際、一度鉛瓦を敷き込んだ後、それ以後に、各所の屋根から出た鉛を用いて残りの敷瓦も仕替えるように、遠山彦左衛門様から申し付けられた(出典: 蘭和善・加藤由香「名古屋城大天守宝暦大修理における各部修理について」『日本建築学会計画系論文集 第75巻 第635号』(2010年7月))、とあることから元々は土瓦が敷き込まれており、その敷き方を踏襲して鉛磚を四半敷としたと考えられることから想定し、土瓦磚も鉛磚と同様に四半敷とし、その寸法は姫路城の土瓦磚を類例とし1尺角程度と判断し、地階枠形及び奥御門～廊下の床仕上区分と敷き方を図-6.2.56の平面図に示す。

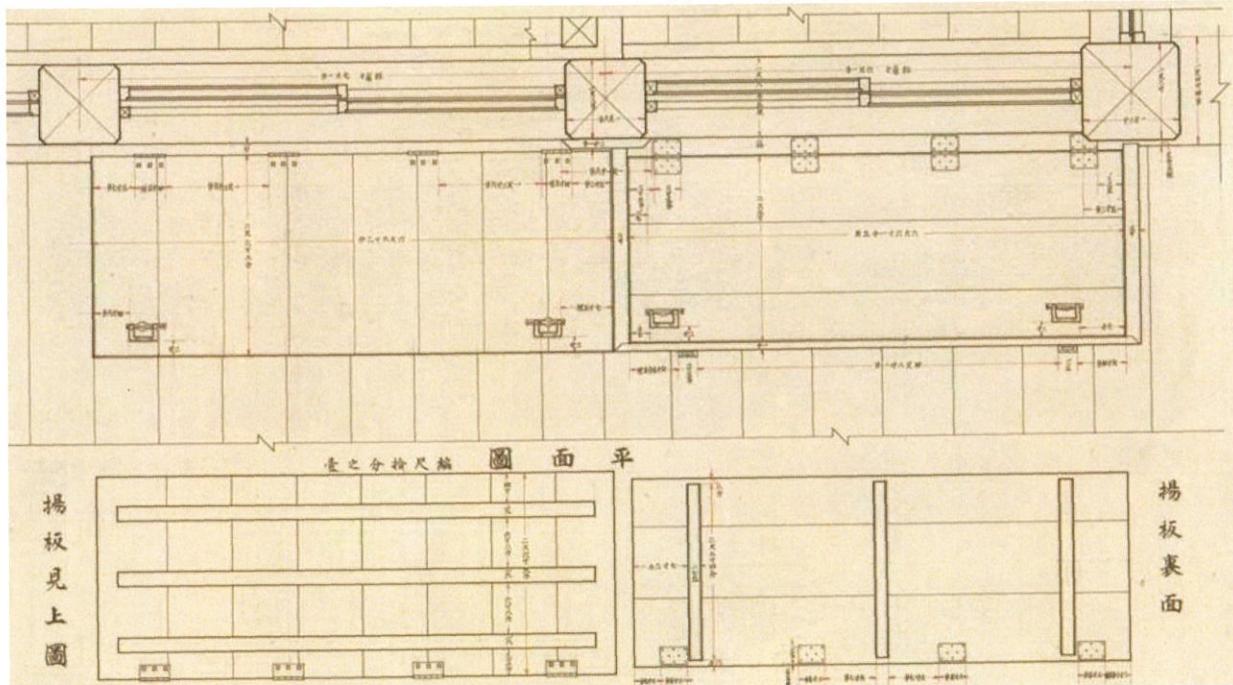
ぬ二十二～二十四の蓋(左)は床板に蟻棧をつけた仕様、ぬ二十四～二十六の蓋(右)は四周に框を廻した仕様となっている。4,5階にある3ヶ所の明り取りのうち、上図右の蓋のみ仕様が異なるため、これをが宝暦大修理で新規に設けた明り取りと判断した。

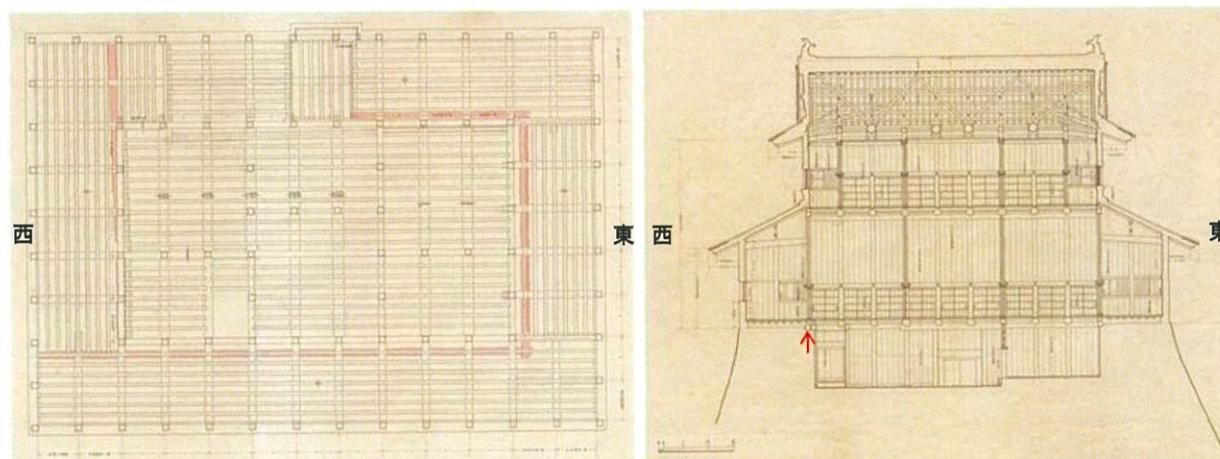
昭和実測図「小天守初層床伏図」より穴藏石垣の上に約1尺角の土台が廻っていることがわかる。この土台は「小天守縦断面図」では、西側の土台のみが描かれており東側の土台は描かれていない。また「小天守横断面図」にはこの土台は描かれていない。

図-6.2.81 昭和実測図「小天守初層床伏図」(部分)
赤色着色部が土台

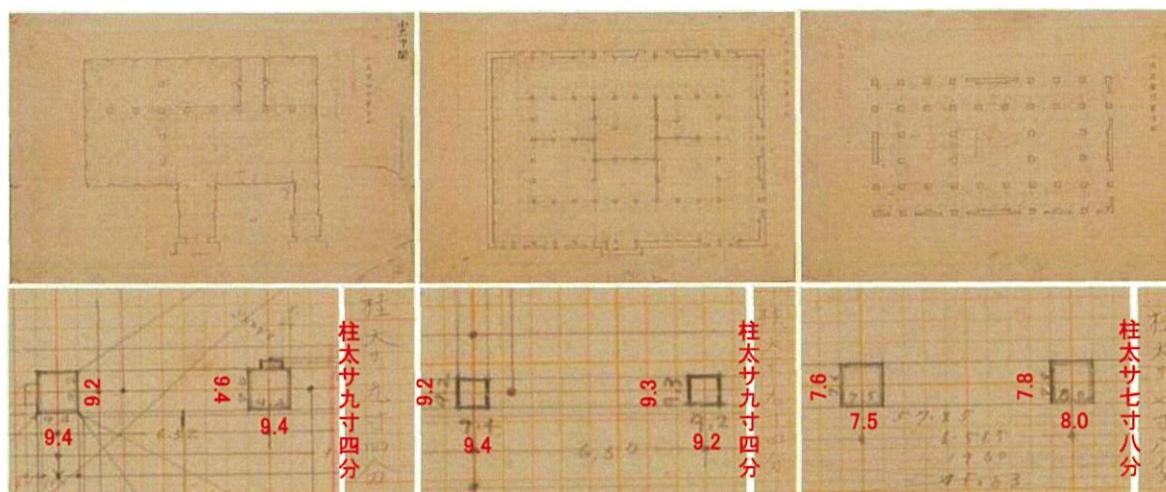
小天守の柱断面寸法は昭和実測図に記されていないが、野帳には各柱の実測寸法が記されている。この実測寸法より、大天守のように柱通りの交点に立つ柱は少し太いという規則性は見られない。また実測寸法にはバラつきがあるが、実測寸法のまとめとして地階、1階は9寸4分、2階は7寸8分と記されている。実際に実測寸法の平均値を出すとこの寸法になり、実測者はこの寸法を計画寸法としてまとめようと考えられる。しかし1階では9寸7分～1尺の柱が7本もあることから、乾燥収縮、施工誤差を考慮しても、これらの柱を9寸4分に統一することは無理があると判断し、1,2階の各柱の実測寸法の分布を確認した上で、乾燥収縮、施工誤差を見込んで寸法のバラつきを整理し、築城時の柱の計画寸法を設定する。

図-6.2.87 昭和実測図野帳に記された各柱断面の実測寸法及び表題横に記された、各階柱断面寸法の平均値

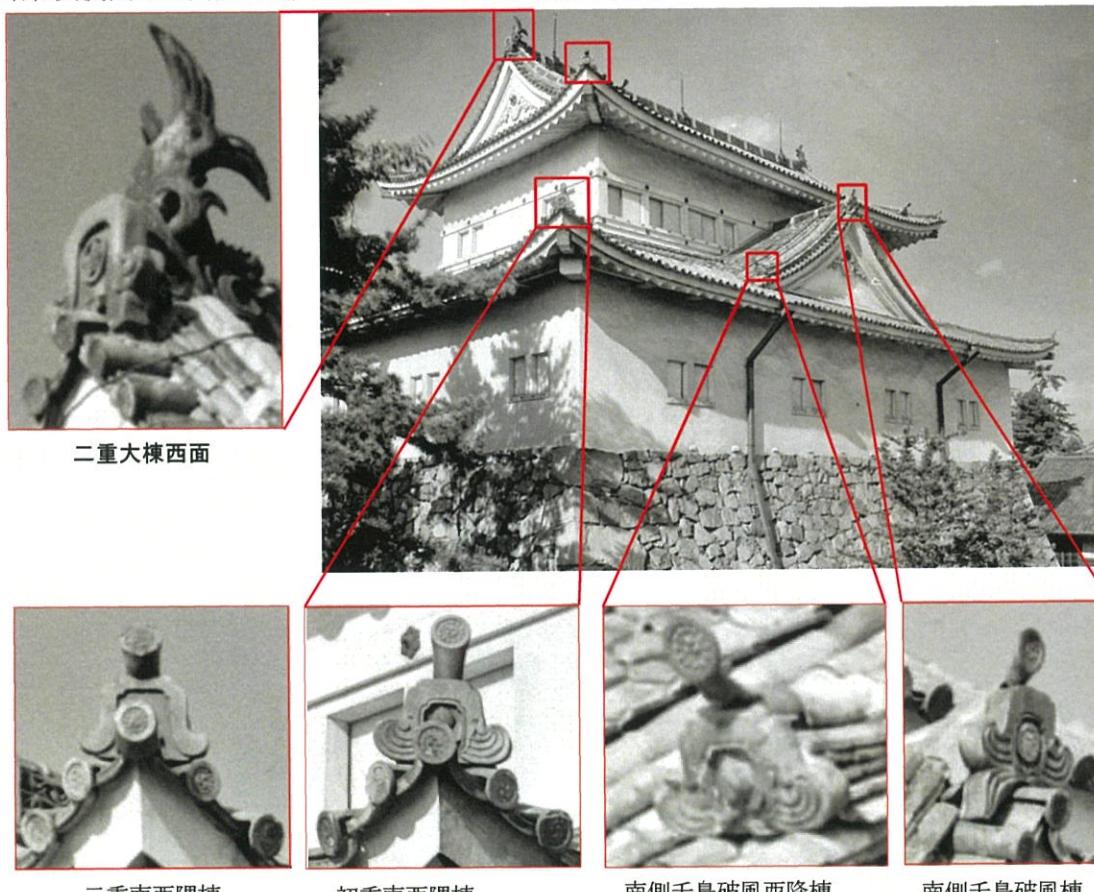
古写真より鬼板の形は大棟、二階隅棟、一階隅棟、千鳥破風棟、千鳥破風降棟で異なっていることがわかる。昭和実測図の立面図でも、その違いがある程度確認できる。

写-6.2.31名古屋城総合事務所所蔵ガラス乾板写真「小天守閣(焼失)西南面」

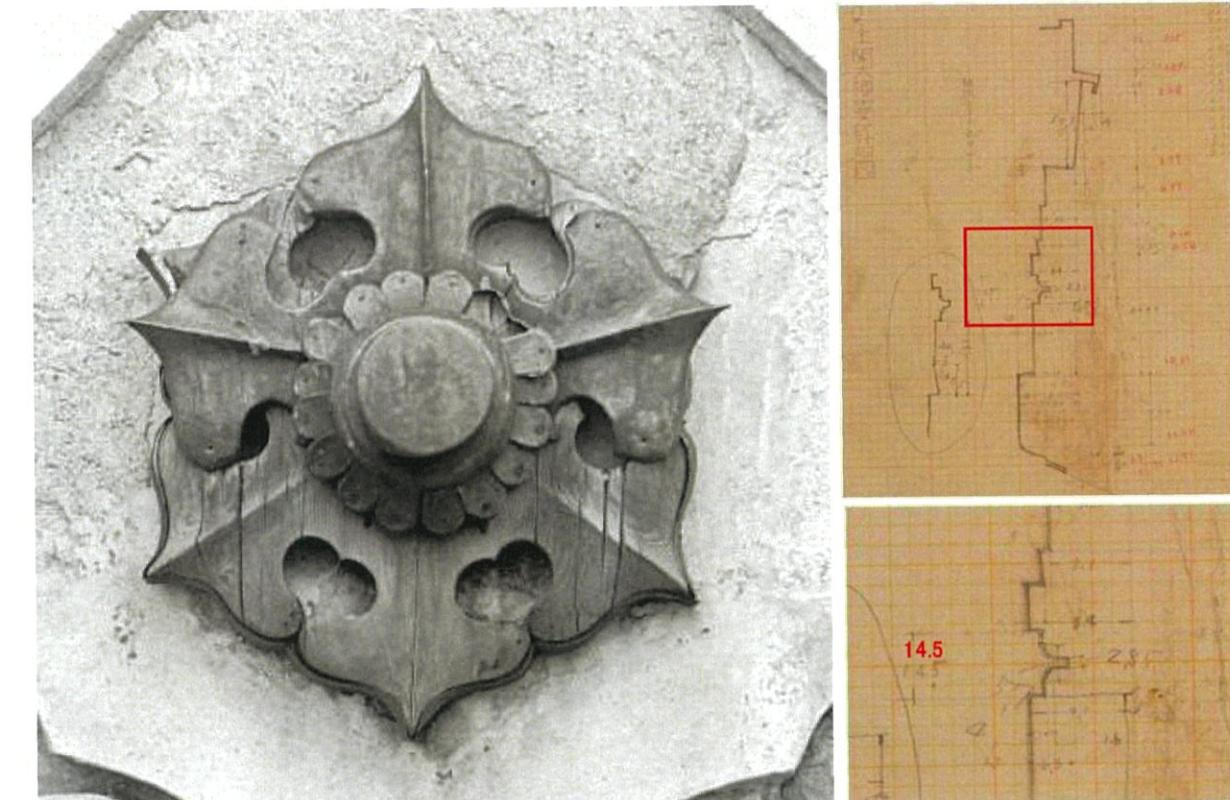
古写真より、木下地に打ち出した銅板を被せて作っているとわかる。仕上については不明。

写-6.2.33
名古屋城総合事務所所蔵ガラス乾板写真「小天守閣(焼失)東面妻部懸魚」
銅板の下半分が欠損し、木下地が露出している

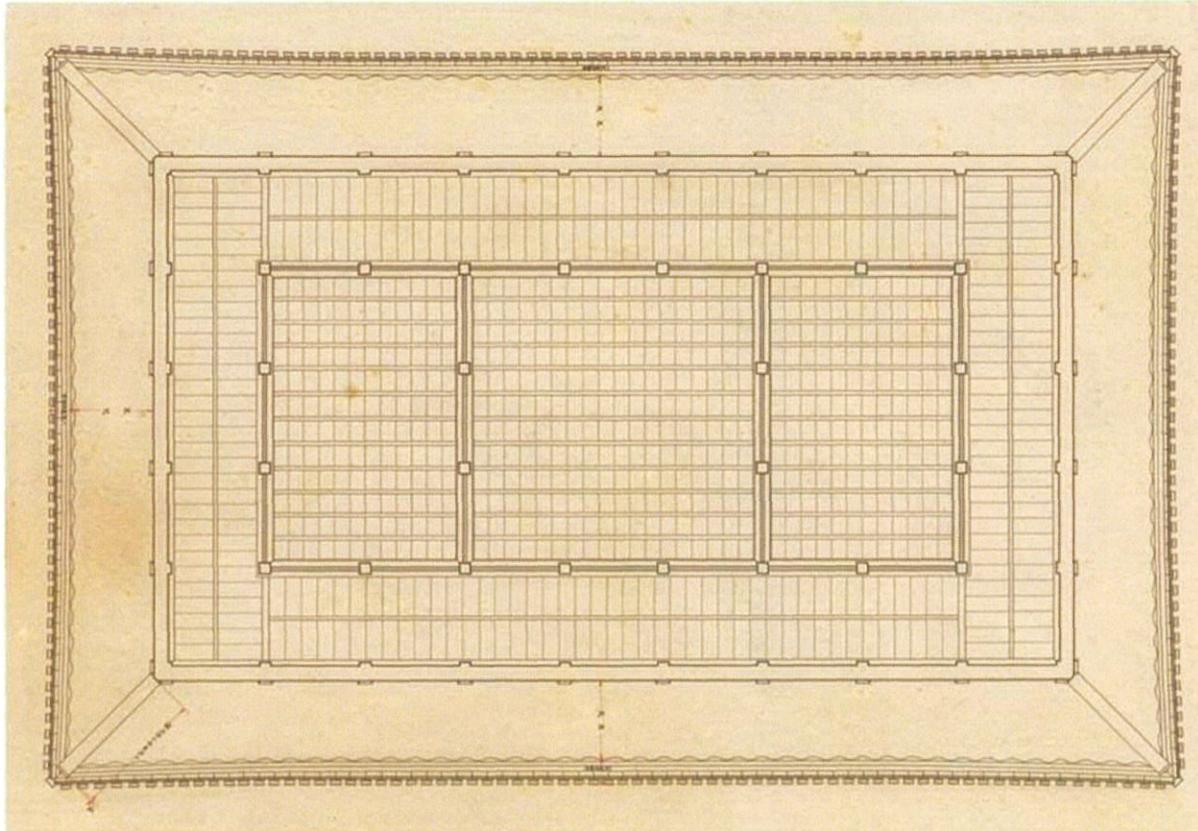
3つの部屋の天井長押は「小天守矩計詳細図」より成が6寸1分とわかり、その上に成2寸6分5厘の廻縁が廻され、その上に天井が張られる。天井には猿頬の棹縁が桁行方向に架かり、棹縁は幅2寸8分、成2寸7分とわかる。また野帳より面取り寸法は幅3分5厘、成1寸3分5厘とわかる。

入側の天井長押は「小天守矩計詳細図」より成6寸4分とわかり、この天井長押の上に直接天井が張られる。棹縁が一本通り、野帳より幅2寸3分、成2寸4分、面取り寸法は幅1分5厘、成1寸2分5厘とわかる。

図-6.2.116 昭和実測図「小天守二層天井見上及び屋根伏図」(部分)

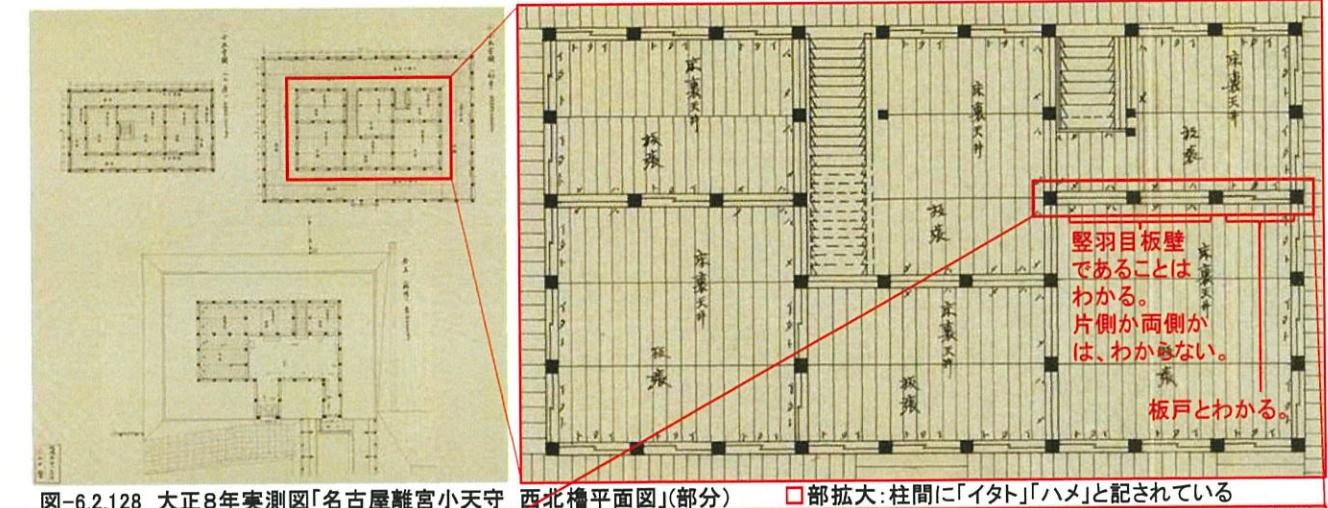
目板戸については区別して表現されており、従って大正8年図で「ハメ」と記され、昭和実測図で片側羽目板となつてない壁が両側堅羽目板壁ということとなる。これより1階り三～四、り四～五と2階へ五～六が両側堅羽目板壁とわかる。改めてこの部分を昭和実測図で確認すると、両側堅羽目板壁と板戸で描き分けがされていることがわかる。

図-6.2.128 大正8年実測図「名古屋離宮小天守西北櫓平面図」(部分) □部拡大: 柱間に「イタト」「ハメ」と記されている

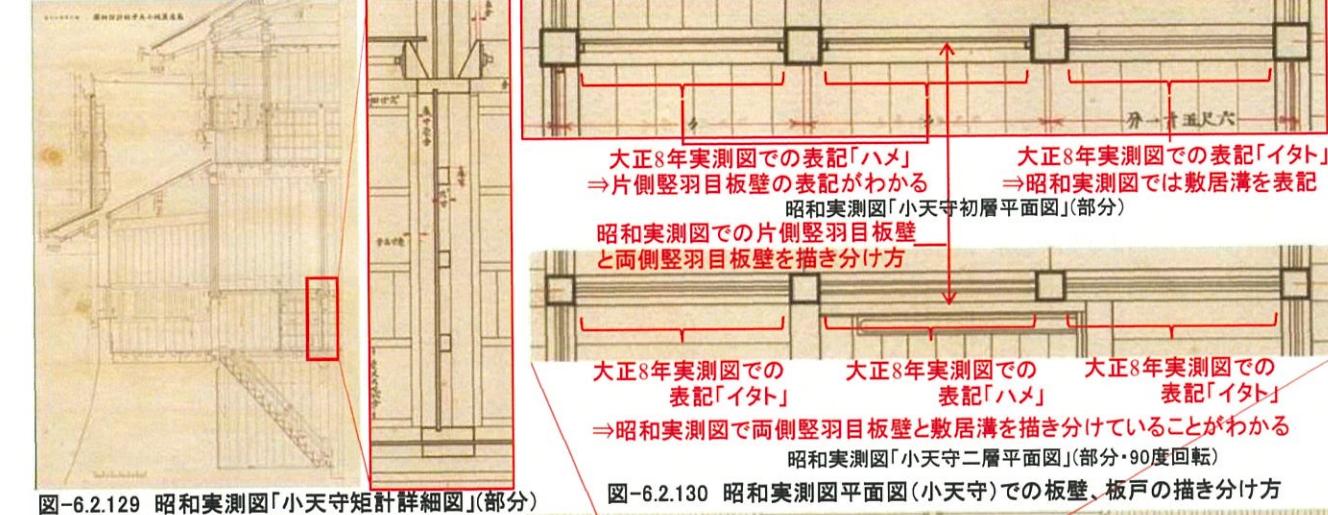
図-6.2.129 昭和実測図「小天守矩計詳細図」(部分)

詳細は昭和実測図「小天守矩計図」に1階五～ぬ間の間仕切壁断面が記されており、3段の胴縁(3寸×2寸)に釘打ちした堅羽目板を、敷居と鴨居に設けた溝に納めていることがわかる。また古写真、昭和実測図より、内法下間仕切壁の片側堅羽目板壁には目板があったことがわかる。
