特別史跡名古屋城跡全体整備検討会議(第 54 回)

(2) 表二の門附属土塀の雁木の調査について <資料 2>

(1) 鶉の首（小天守西）の水堀側石垣根石発掘調査の調査成果について <資料 3>

(2) 穴蔵石垣根石発掘調査（追加調査）成果について <資料 4>

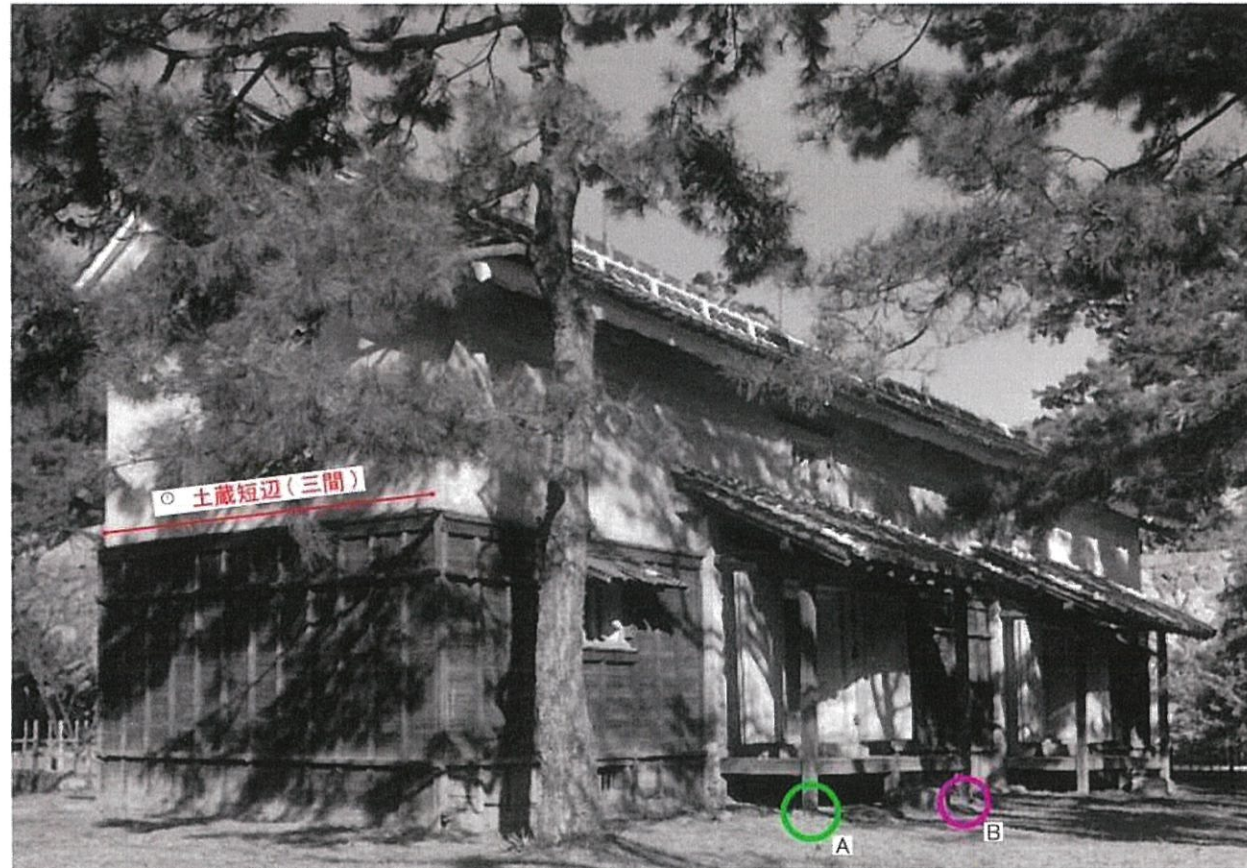
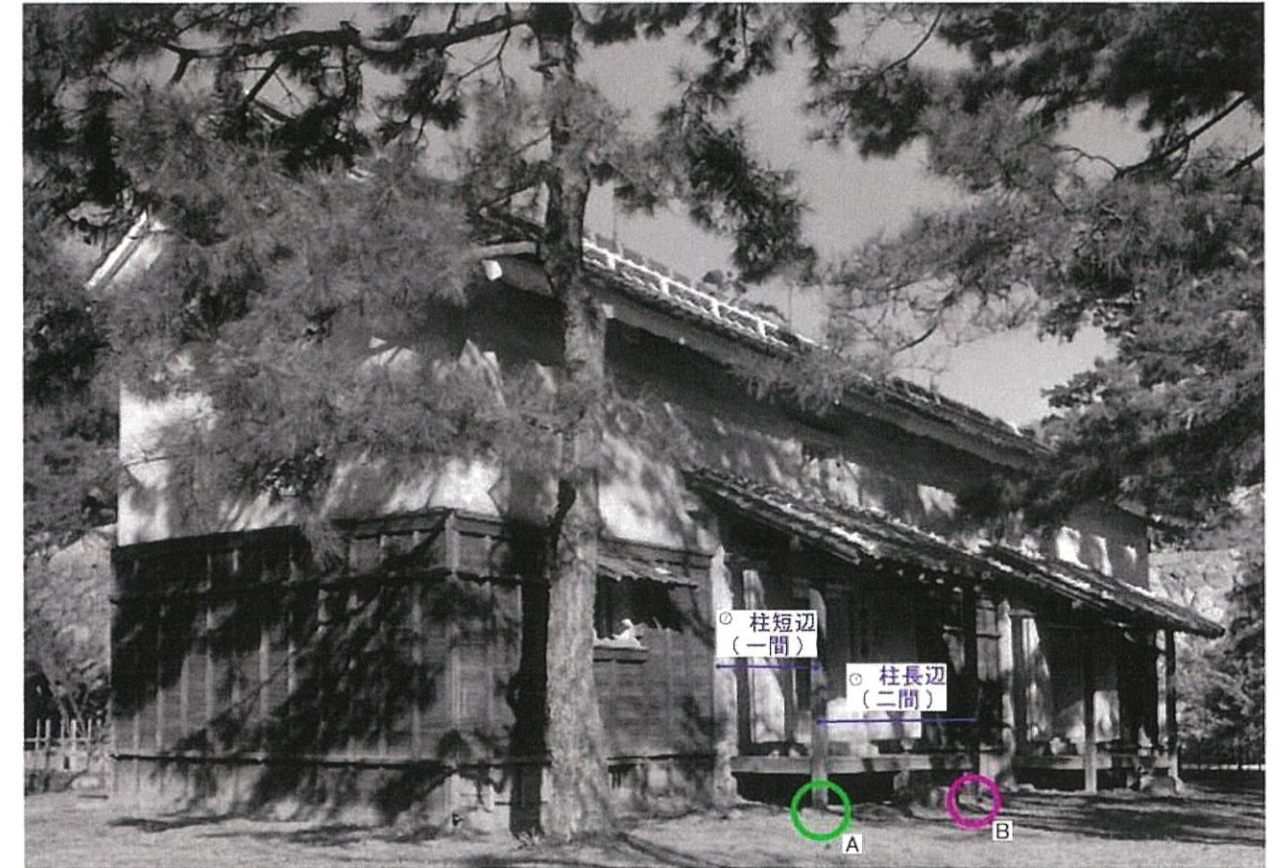
◎ 土蔵短辺 (三間) を基準に計測したパターン

◎ 柱短辺 (一間) を基準に計測したパターン及び ◎ 柱長辺 (二間) を基準に計測したパターン

本丸地内茶台蔵の礎石寸法について

・本丸地内茶台蔵の礎石寸法は、古写真から◎、◎及び◎の3つの基準を設けて寸法を読み取ったところ、幅320~455mmとなった。各基準により多少のばらつきはあるものの、中央値は355~370mmとなるため、礎石寸法を360mmとして決定した。

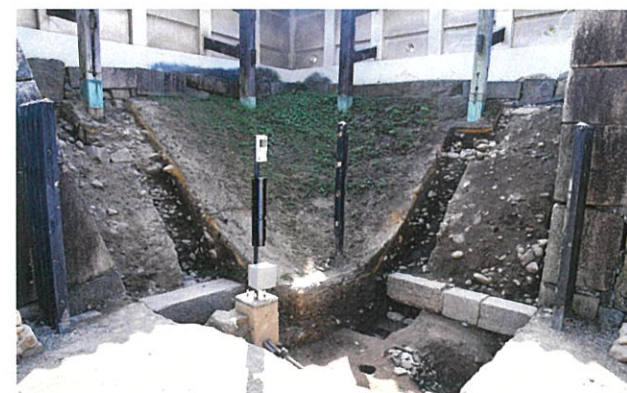
図2 調査区3・4完掘状況(北西から)

L字状の調査区を調査区3(2×4m)と調査区4(2×5m)に分けて調査した。

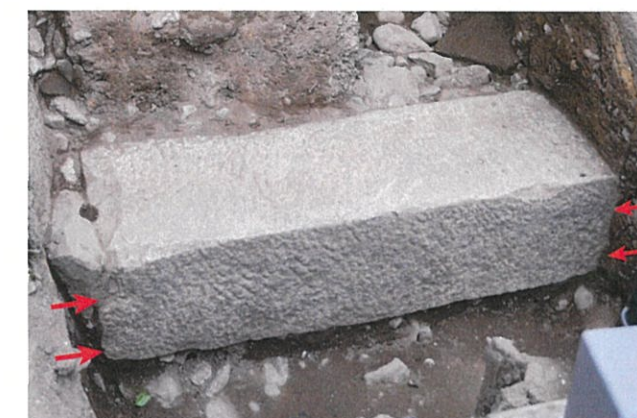
図3 調査区3 切石出土状況(矢印が変色境界線)

調査区3斜面部下端にて切石を1石検出した(図3)。切石は幅130cm以上(土中へ続く)高さ(蹴上)約30cm奥行(踏面)約35cmで、側面に2本の変色の境界線を確認した。

各調査区の土塁斜面部下端で出土した切石は、横並びで高さが揃っており、表面の加工具合や規格、石材をみても雁木に適合するため、雁木の最下段と考えられる。しかし、切石の抜き取り箇所や背面に瓦がふくまれていることから、築城期に構築されたものではなく、それ以降に積み直されたものである可能性がある。

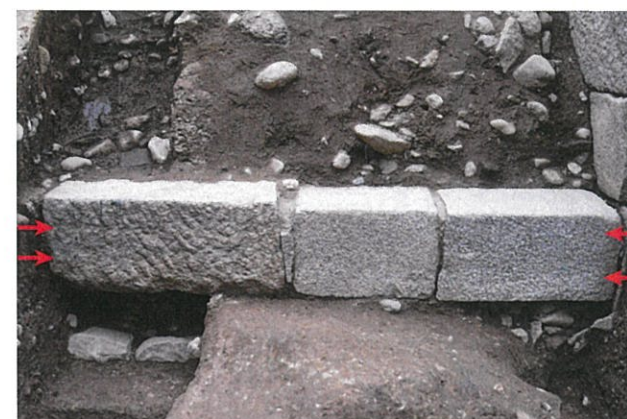
図4 調査区4 切石出土状況(矢印が変色境界線)

調査区4でも同様に変色境界線がある切石を3石検出した(図4)。切石は左から幅が約80cm・40cm・60cm、高さはすべて30cm程度、奥行約25cmであった。3つのうち左の切石底面を確認したところ、表面とは異なり、自然面に粗い加工を施したような状態であった。

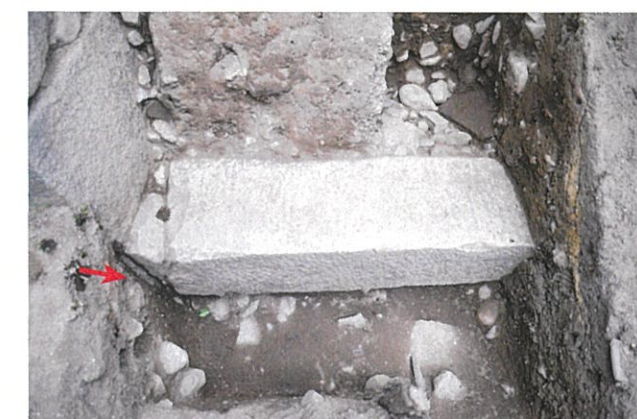
図5 調査区3 地表下石垣の検出状況

石垣面では、階段状の加工痕を土塁中ほどから上端にかけて一連で確認した。加工痕から想定される1段の大きさは高さ奥行ともに20～40cmと不揃いであった。また、調査区3にて平坦部のかく乱を利用して地中の石垣を検出したところ、露出部より築石が少なくとも下に1石続いていることを確認した(図5)。

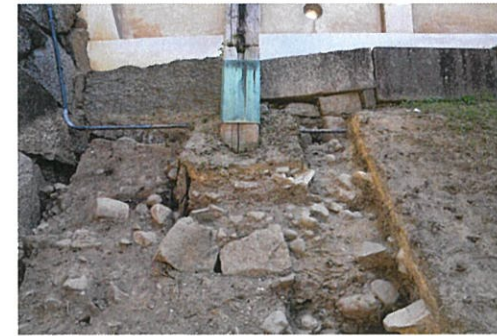
図7 調査区4 土塀控柱の根固めか

土塁斜面は深さ50cm程度まで掘り下げたが、検出した円礫中に瓦片が混じる状況を確認した。斜面上部では、控柱下端付近に人頭大の円礫が集中しており(図7)、他の調査区でも同様なことから近代期に控柱を改修した際の根固めの可能性がある。

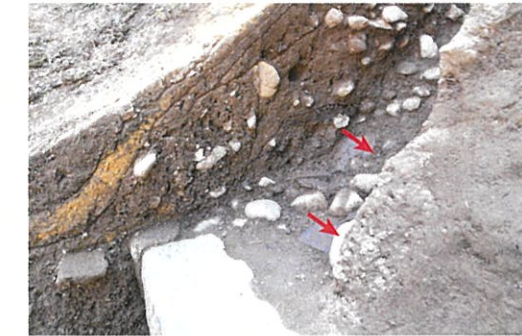
図8 調査区4 切石背面の検出状況(矢印が瓦片)

調査区4の斜面部左端は深さ50cmまで掘り下げ、切石背面の状況を確認した。背面の箇所では、切石と同じ高さで円礫中に瓦が入り込んでいる状況がみられた(図8)。このことから、出土した切石は築城期のものではない可能性がある。

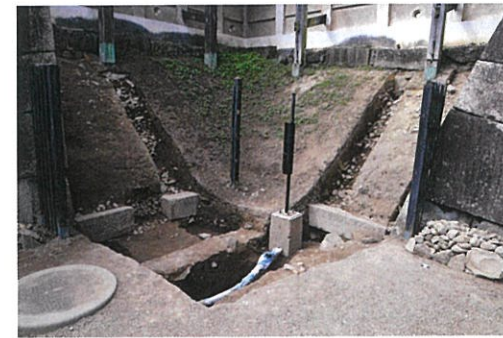
図11 調査区5・6 完掘状況

L字状の調査区を調査区5(2×5m)と調査区6(2×4m)に分けて調査した。

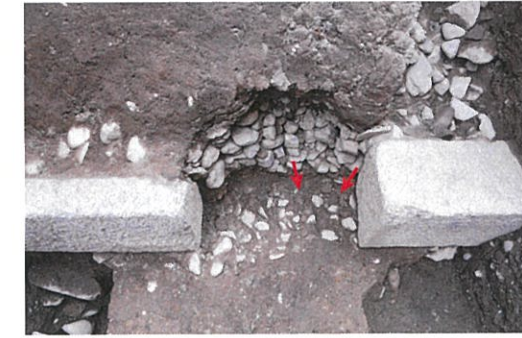
図12 調査区5 切石抜き取り痕(矢印が瓦片)

切石の抜き取り痕箇所では、切石直下と背面の構造を確認し、円礫が詰まるなかに瓦片も一緒に混じる状況を確認することができた(図12)。

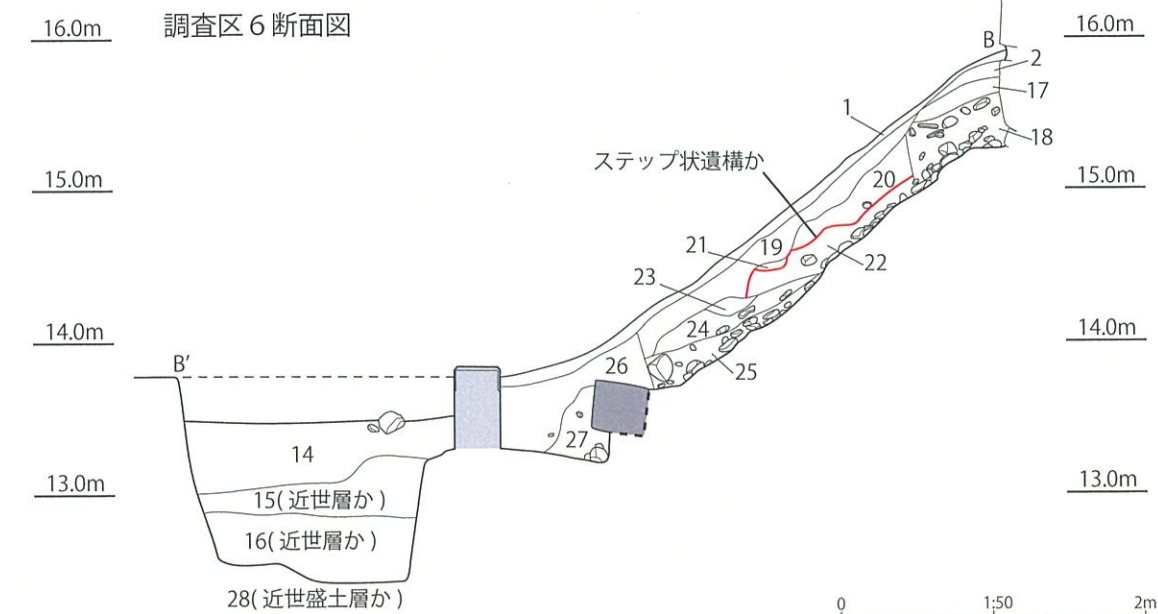
図13 調査区5・6 調査区断面図 (1/50)

- 1: 表土。2: 控柱改修時の山砂か。3: 控柱改修時の山砂か。4: 控柱改修時の根固めか。瓦を含む。5: 土壘崩落土か。6: ステップ状遺構か。瓦含む。9: 炭を60%含む。10: 近世層か。白色粘土塊を5%含む。11: 木柵設置時のかく乱。瓦・漆喰片を含む。12: 瓦を含む。13: 瓦を含む。14: 瓦を含む。15: 近世層か。16: 近世層か。均質な砂層。17: 瓦を含む。18: 控柱改修時の根固めか。瓦を含む。19: 土壘崩落土か。20: 瓦を含む。22: 瓦を含む。23: 粘土塊・瓦を含む。24: 瓦を含む。25: 瓦を含む。26: センサー設置時のかく乱か。瓦・漆喰片を含む。27: 均質な砂質土層。28: 近世盛土層か。白色粘土塊を30%含む。

調査区6土塁斜面は左端で40cmほど掘り下げ、一部で近世盛土が広がる状況を確認した。また、断面を確認したところ、ステップ状に堆積した、瓦の混じる盛土層がみられ、他の調査区でも部分的に同様の盛土を確認した(図9-10層、図13-6・22層)。大正期に雁木を取り外した際の作業面の可能性が考えられる。

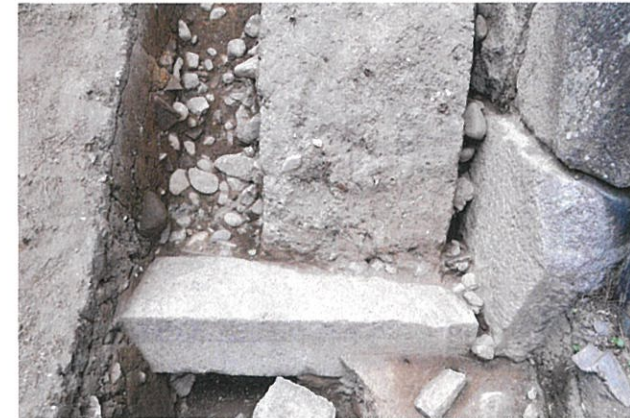
図14 調査区6 切石検出状況

調査区6斜面部下端にて、切石を1石検出した(図14)。切石は幅120cm以上、高さ約30cm、奥行約30cmであった。表面は変色の境界線の上下で加工具合が異なり、上部は精緻な加工が施されていた。また、底面は表面と同様の平滑に仕上げされた状態であった。

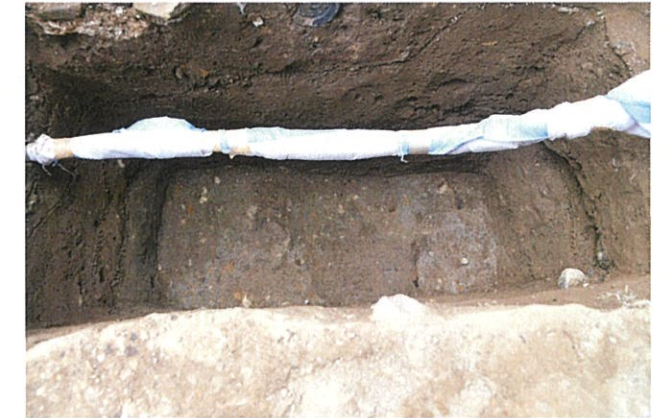
図15 調査区5 センサーかく乱サブトレ底面

調査区5の平坦部は木柵やセンサー設置時と思われる現代のかく乱を確認し、その直下に瓦や漆喰、円礫などが混じる層がみられた。近世層を確認するため、センサーのかく乱部を利用して深掘りを行ったところ、直下に均一な砂質土層があり、地表面からの深さ130cmほどで白色粘土塊の混じる近世盛土層を確認した(図15)。

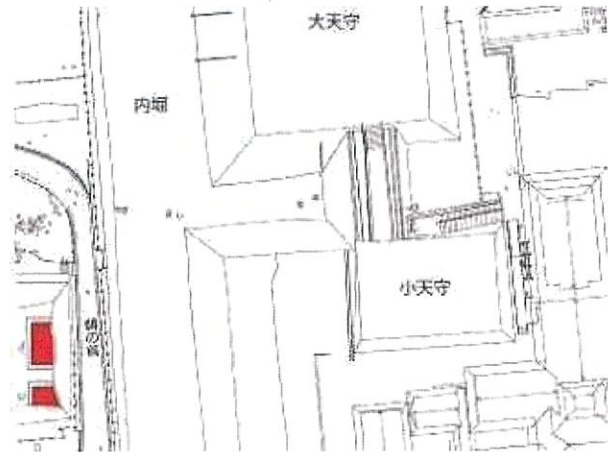
図1 調査区位置図

鶴の首(小天守西)水堀側石垣では裾部に突出が確認されている。その原因および石垣の安定性を把握するための情報を得るため、石垣前面に2か所の調査区(イ、ロ)を設定し、調査を行った。

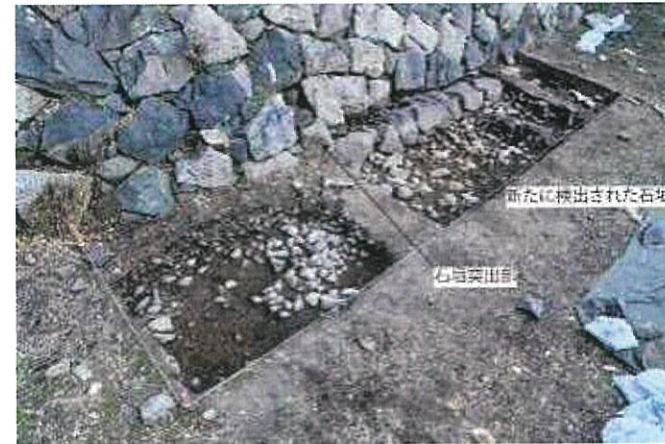
図2 調査区イ全景(北西から)

地表より約30cmを掘削し、瓦のみを含む近世層の可能性のある土層(4層)を検出した。

石垣突出部の南側を掘削したところ、突出部に連なる石列を新たに検出した。構成する石材には刻印が見られ、近世層(4層)中に埋まることから、近世に設置されたものと考えられる。

新たに検出された石列は、現状の鶴の首石垣の下に石尻が入り込むが、石面は50cmほど前へ突出する。両石垣の間には3層の土が入り込んでいるため、接続状況は現時点では不明であるが、この石列の上に現在の石垣面(濃尾地震時か)が積み上げられている可能性も考えられる。

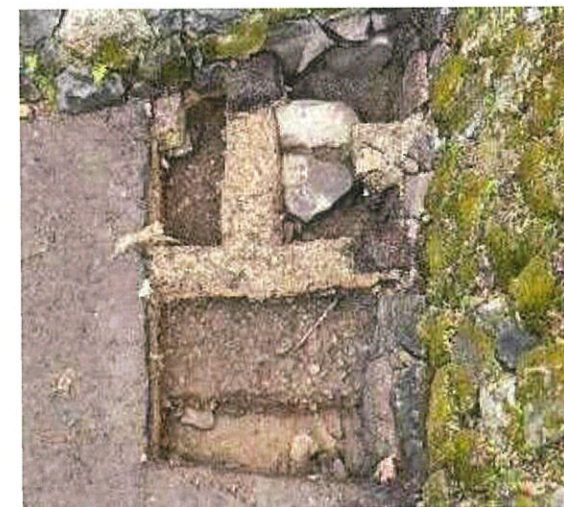
図4 調査区ロ全景(西から)

地表より約60cmを掘削し、近世盛土層(6層)を検出した。

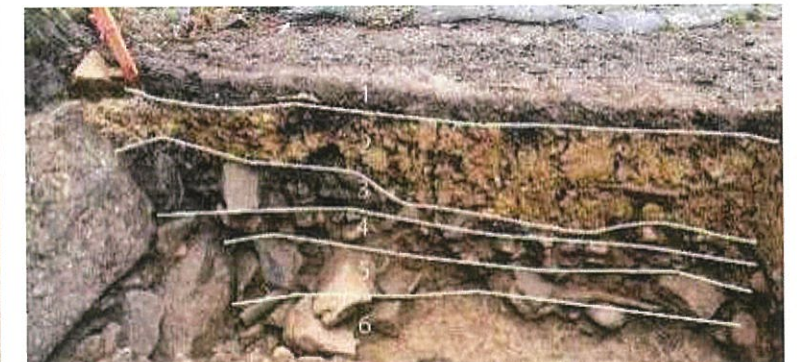
図5 調査区ロ西壁層序(東から)

- 1層 表土
- 2層 黄褐色土層(プラスチック等含む。現代層)
- 3層 黒色土層(プラスチック等含む。現代層。旧表土か。)
- 4層 褐色礫混じり層(瓦のみ含む。近世層の可能性あり。)
- 5層 褐色土層(瓦のみを多量に含む。近世層の可能性あり。)
- 6層 灰褐色土層(遺物を含まず。近世層。)

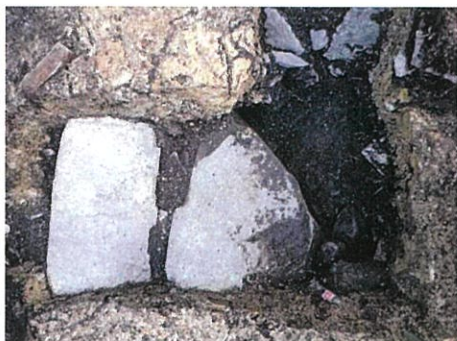
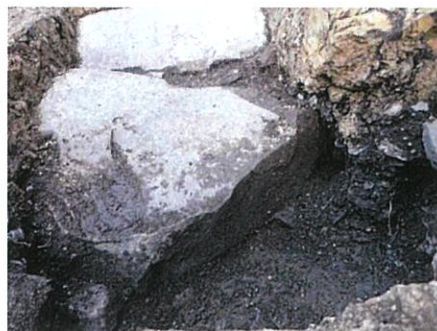
図6 新たに検出された石材(北から) 図7 新たに検出された石材(西から)

2層掘削中に大型の石材を2石検出した。石材の大きさは50×15cm程度で、南北に長い長方形である。大型の矢穴痕を有するため石材自体は近世のものと思われるが、3層(現代層)中に埋まる。調査区東、南側の石垣とも接しないが、調査区イの石列とは直交し、南側の

石垣とは平行する方向で置かれている。

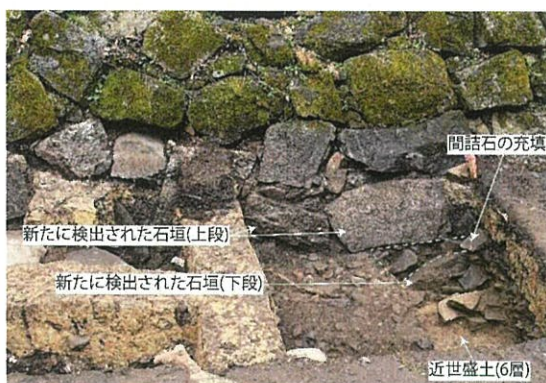
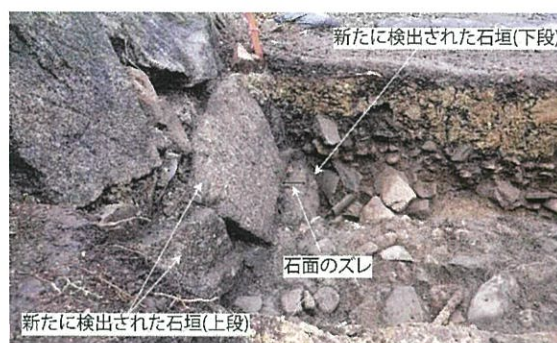
図8 調査区南壁側の石垣(北から) 図9 調査区南壁側の石垣(東から)

調査区南壁側の石垣では、掘削により石垣を上下2段検出した。このうち下段は近世層(6層)に埋まるため、近世に築かれた石垣の一部と考える。上段については、築城期以降の土層(4層、5層)中に埋まり、下段の石垣に対し石面が15cmほど奥に確認される。上段と下段には約20cmの隙間(間詰石が充填)も確認できる。このことから、上段の石垣は築城後に積み直された可能性がある。

- ・調査区イ、ロで近世の可能性のある土層を検出した。
- ・調査区イでは石垣突出部より続くと考えられる石垣の延長を検出した。
- ・調査区ロでは地表より約60cmで近世盛土とそれに埋まる石垣を検出した。
- ・今後さらに掘削を進め、石垣下部の状況を確認するとともに、遺構および土層の時期特定に努める。

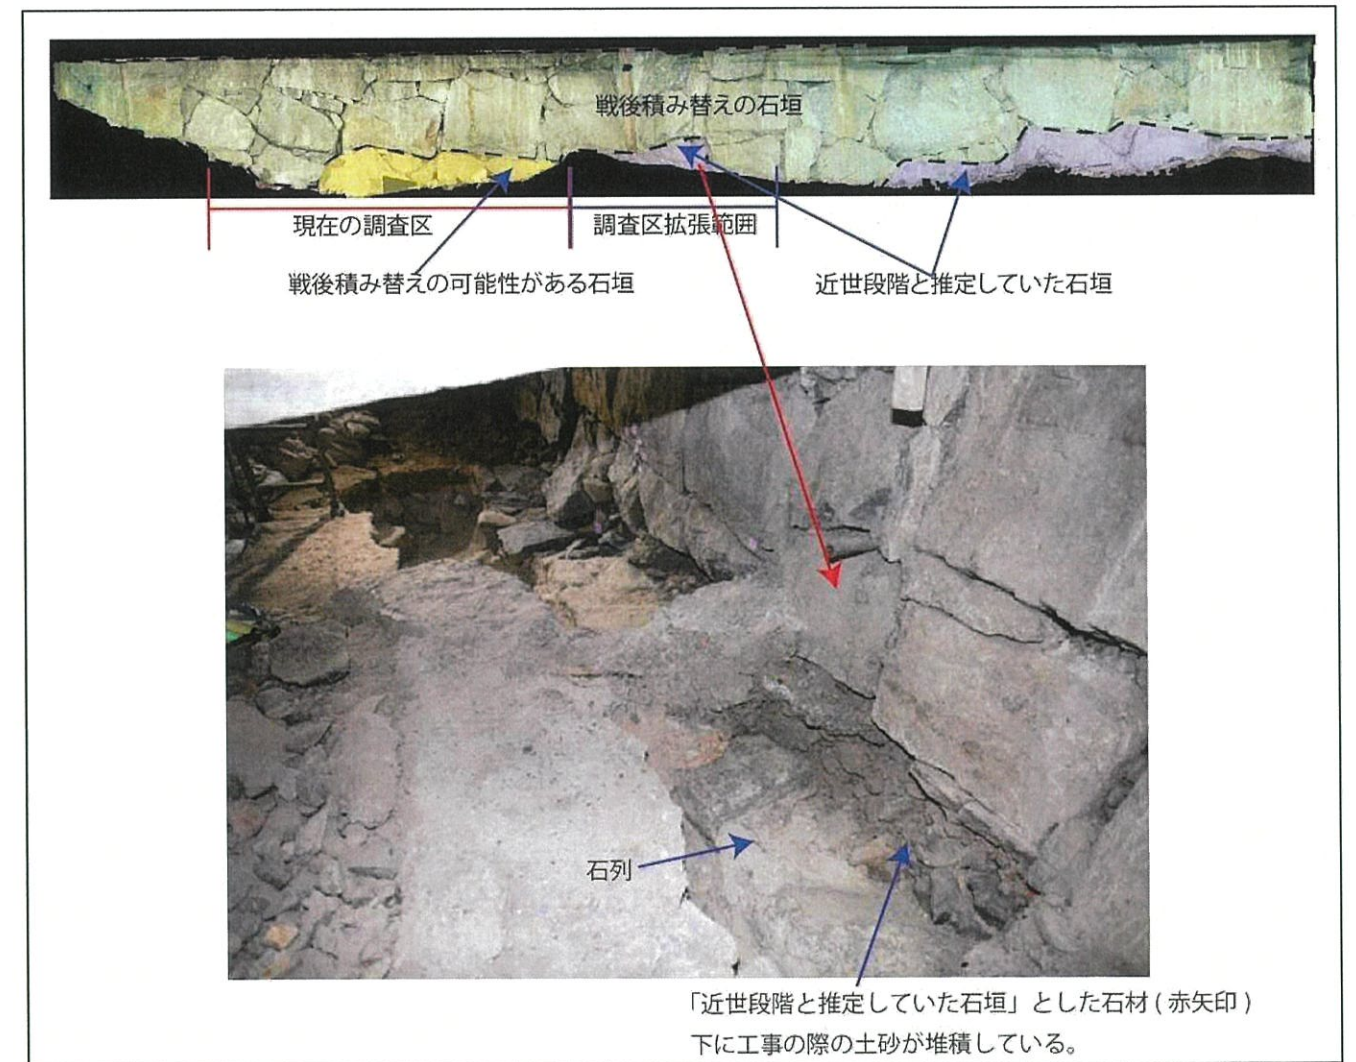
図3 ①調査区北面石垣の状況

調査の結果、これまで検出している石列の続きが検出された。拡張した部分では、図3で「近世段階と推定していた石垣」とした部分の下にも現天守閣工事の際の堆積がみられることから、戦後の積み直しと判断した。
