土壤汚染等調査結果報告書

事業所の名称	空見環境センター（旧空見工場）
事業所の所在地	名古屋市港区空見町1番の6
土地利用履歴と有害物質の使用状況	別紙1のとおり
調査した特定有害物質の種類	別紙2のとおり
試料を採取した地点	別紙3のとおり
調査方法及び調査結果	別紙4のとおり
土壤等汚染状況調査を行った調査機関の名称	同和鋳業株式会社 (指定番号：環2003-1-487)

汚染拡散防止計画書届出書

汚染拡散防止措置完了届出書

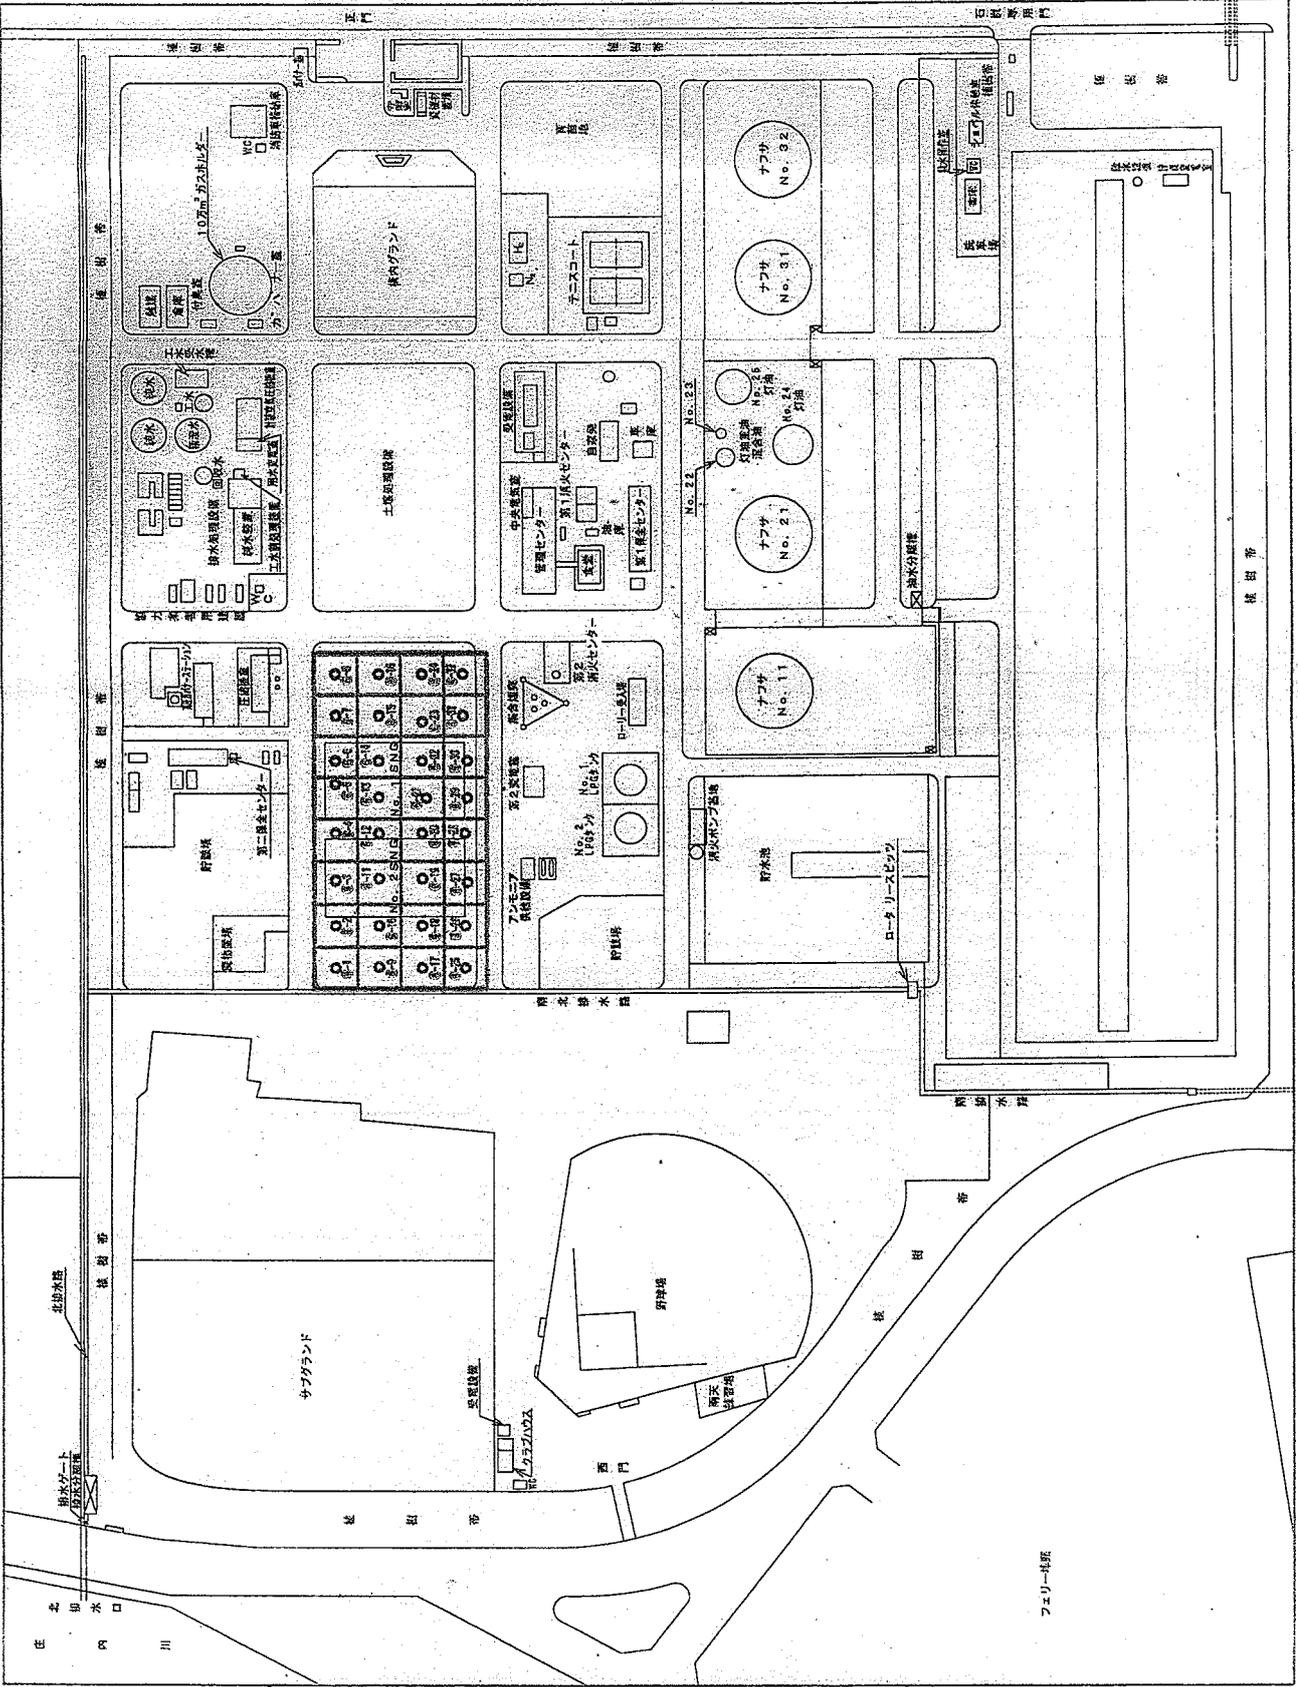
調査対象地点を図Ⅲ-2に示す。

○ 土壌ガス調査地点
 ○ 境界線

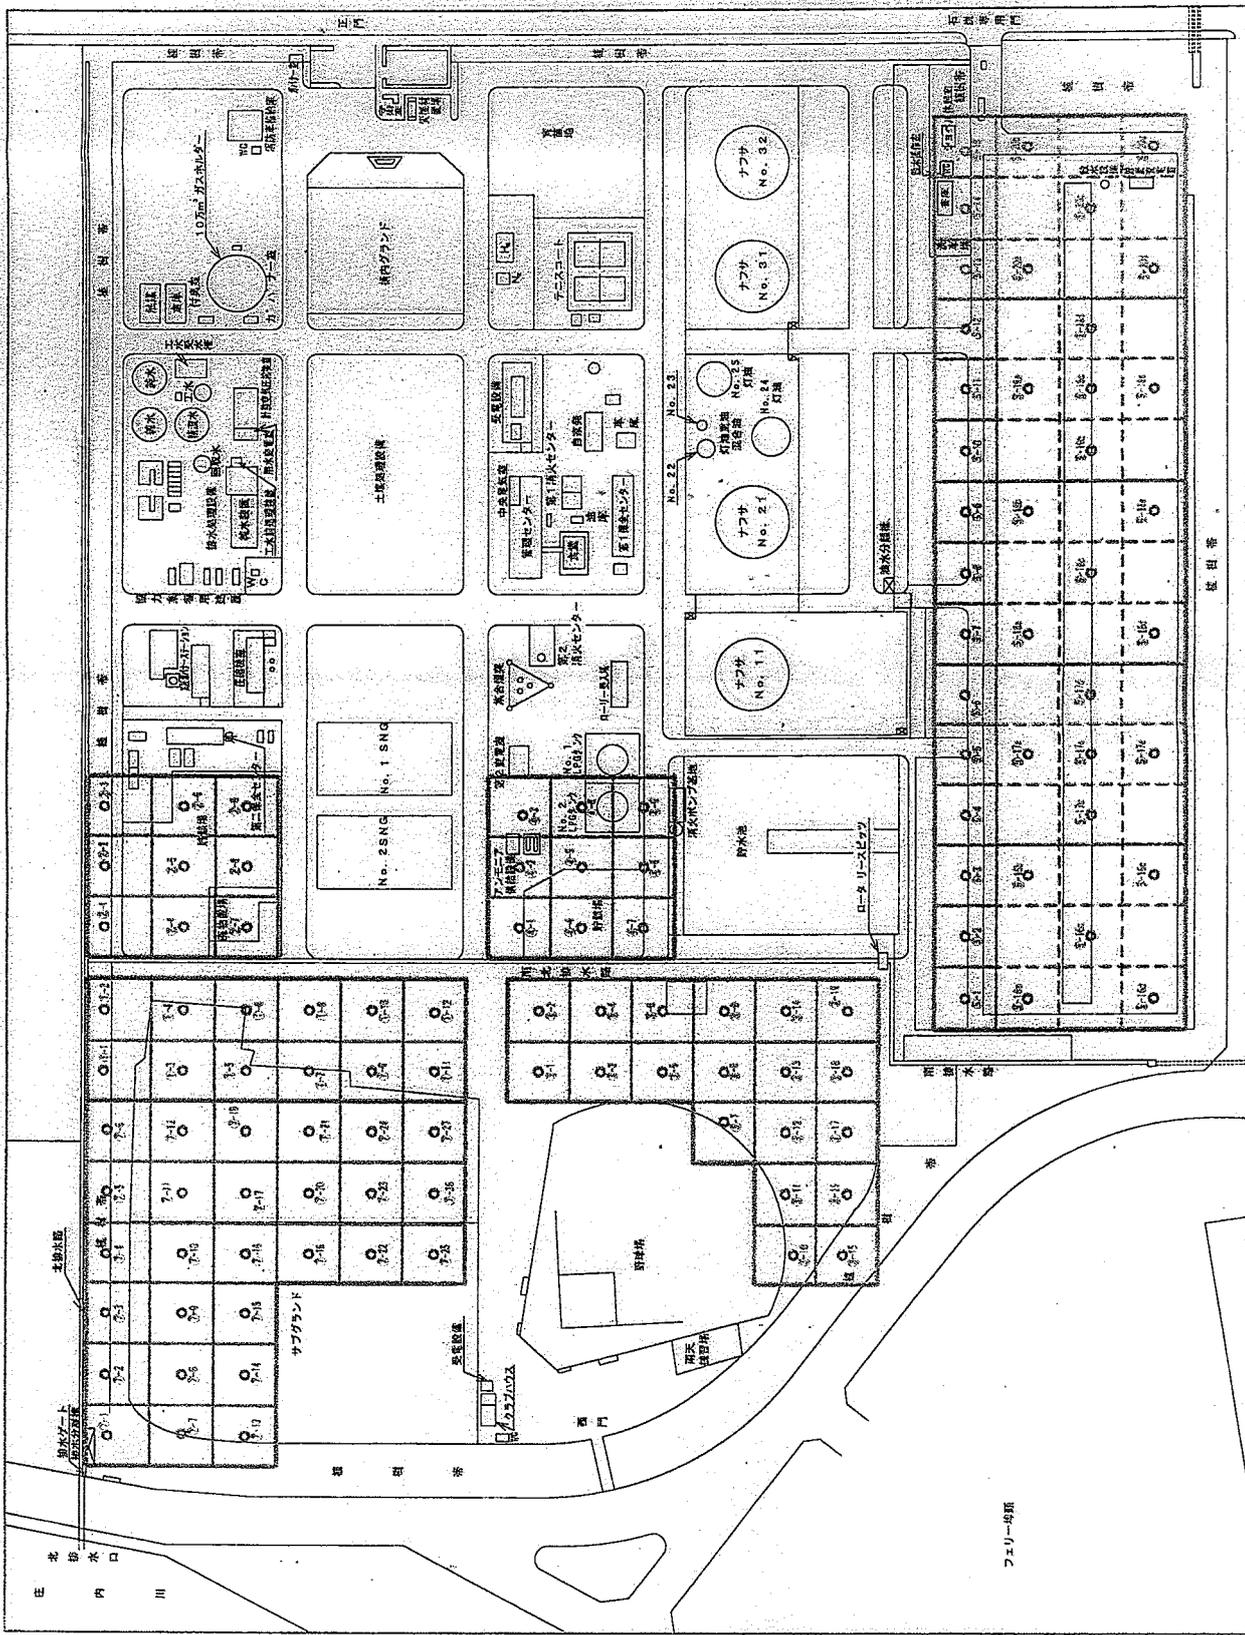
図III-3 土壌含有重調査位置図

調査対象地点を図Ⅲ-3に示す。

○ 土壌含有重調査地点

② 土壤含有量調査

土壤含有量調査の分析結果を表IV-3に示す。

全96検体の分析の結果、以下のとおり1検体で鉛が指定基準値を超過した。

(30m格子：②-7)

汚染成分：鉛含有量 416 mg/kg (指定基準 150 mg/kg)

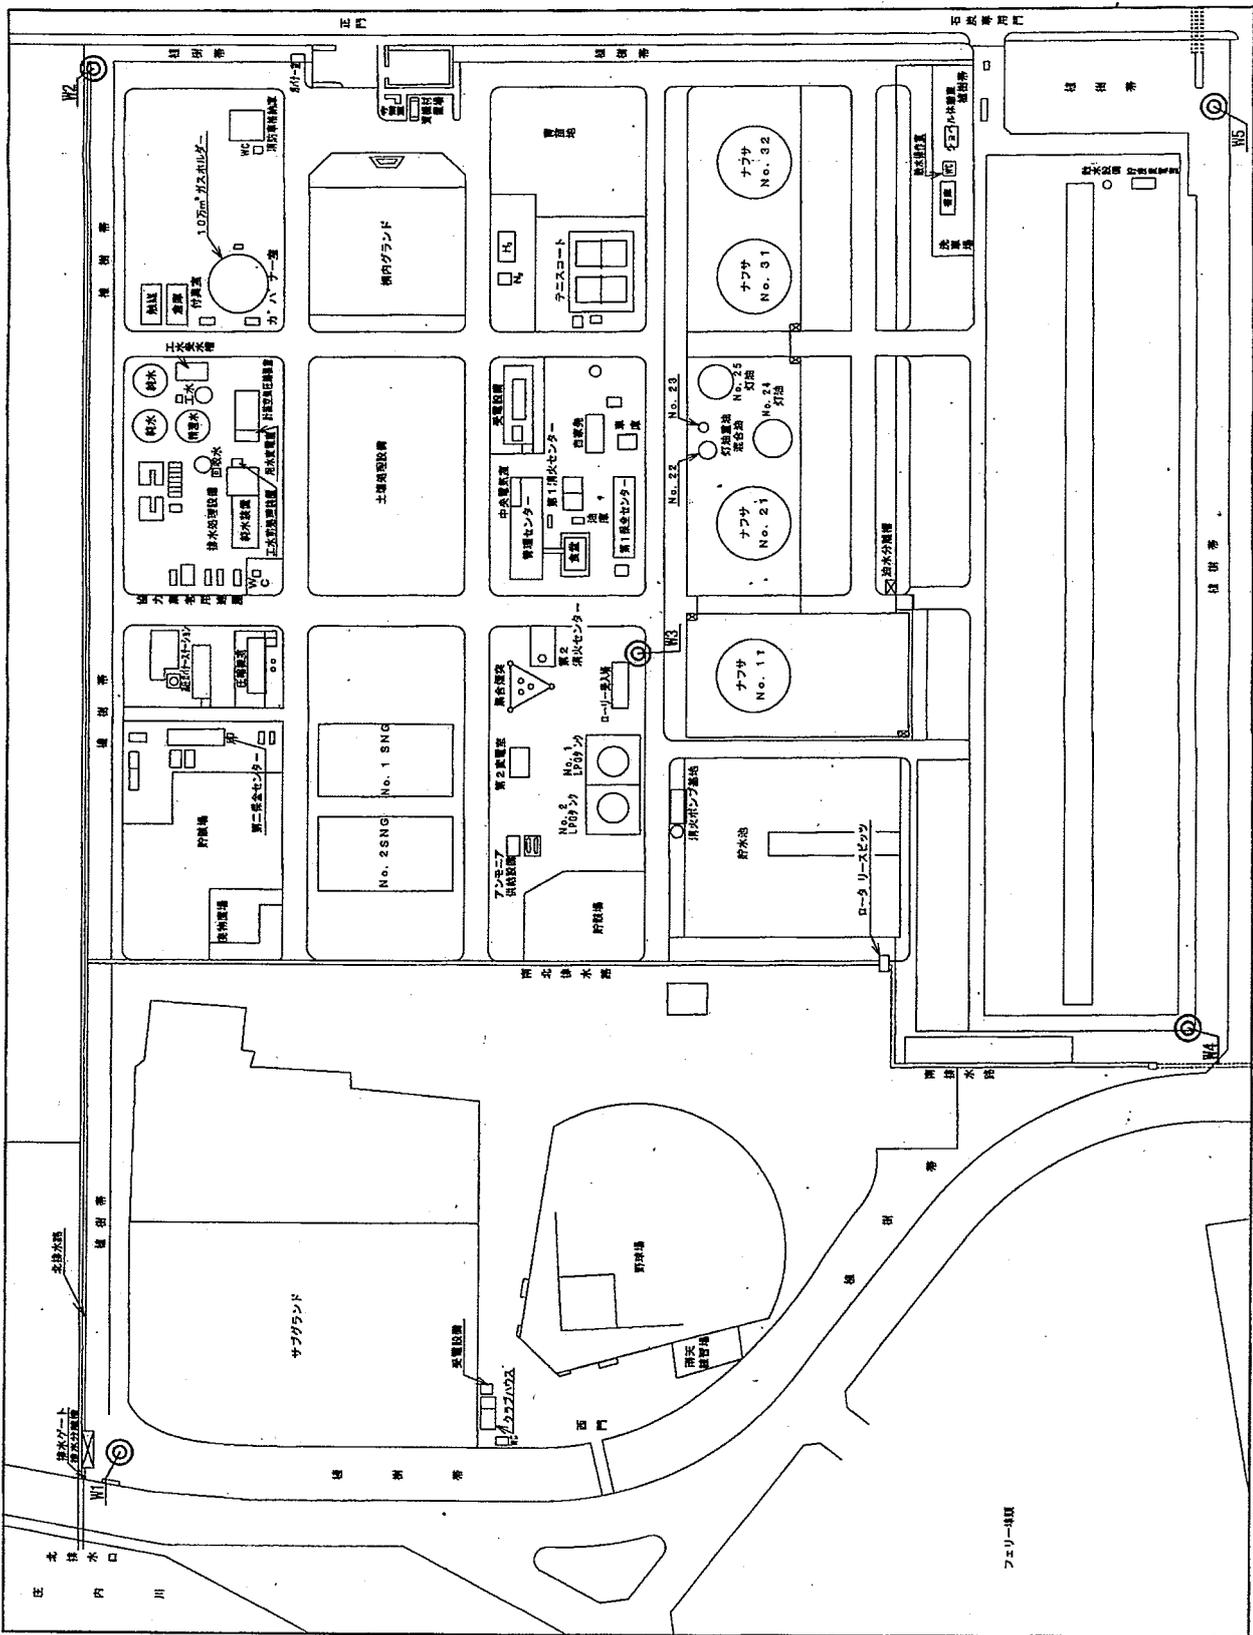
図Ⅲ-4 地下水調査位置図
別紙3-6

調査対象地点を図Ⅲ-4に示す。

◎ 観測井設置地点

地下水調査の分析結果を表IV-4に示す。

敷地境界最下流の観測井1点で、以下のとおりほう素が地下水基準値を超過した。

(観測井：W4 (ストレーナ位置：地表面 -13.1 m ~ -15.6 m))

汚染成分：ほう素 2.8 mg/L (指定基準 1.0 mg/L)

(2) ほう素に係わる汚染について

敷地境界最下流と考えられる観測井で、全25項目を分析したところ、ほう素が地下水基準値を超過したが、検出されたほう素濃度2.8 mg/Lは海水の標準的なほう素濃度4.5 mg/Lに比べて低いこと、当該用地は海面埋立地であること、検出された地点が海に近接していることから、自然的原因の可能性が高いと考えられる。

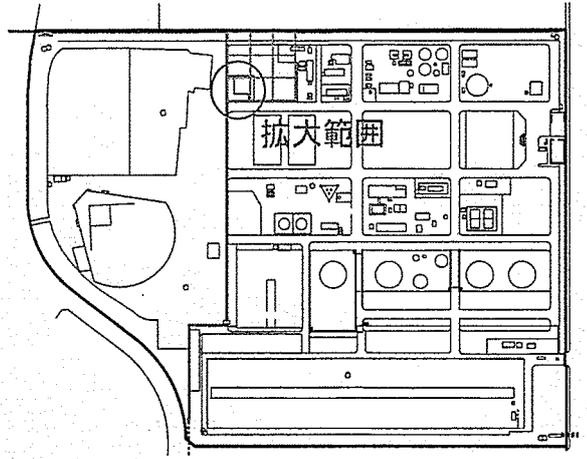
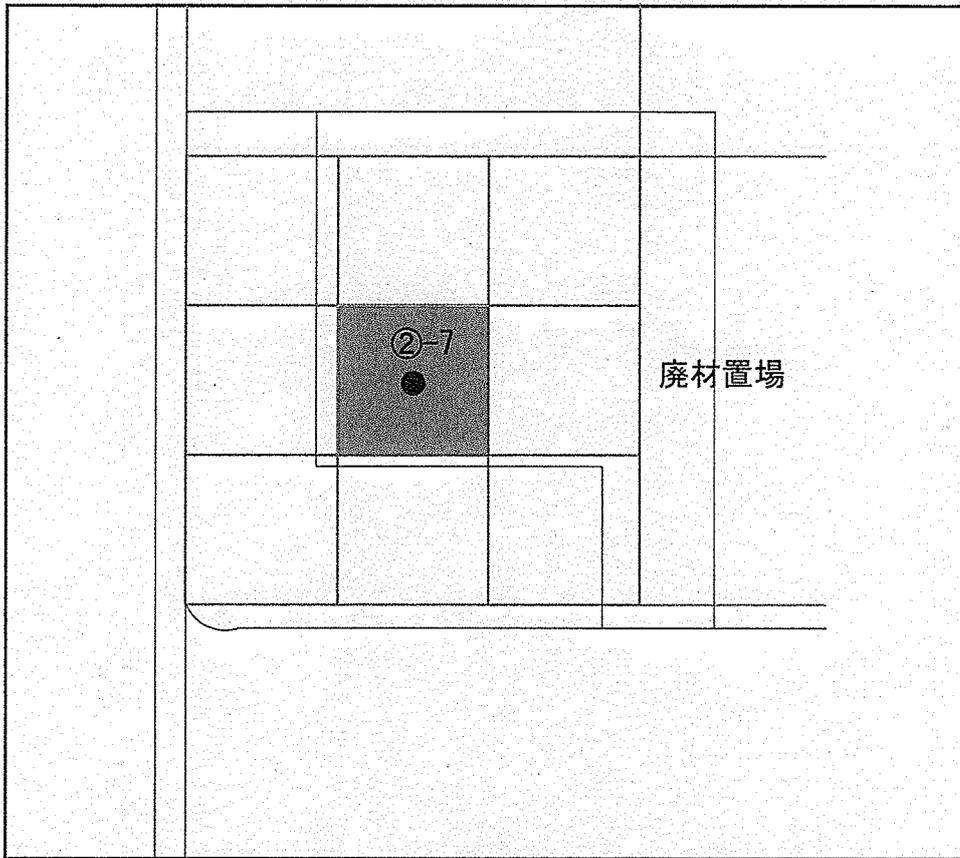
空見 鉛汚染詳細調査結果

凡例

30mブロック

10m区画

表層土壌調査地点

鉛指定基準超過範囲(平面)

※ 鉛指定基準 含有量：150 mg/kg以下
溶出量：0.01 mg/L以下

(2) 浄化対象範囲の詳細調査

表層で鉛汚染があった土壌について、汚染があった地点を中心にして9つの10m格子に細分化し、各格子の中心点で表層土壌調査を実施した。その後、表層土壌の最高濃度地点において、深部土壌調査を実施した。これらの結果により掘削範囲・深度を決定した。

これまでの調査（平成16年12月14日付の資料等調査結果報告書にて報告済）から、局所的と想定される鉛の汚染が検出された以下の地点において、詳細調査を実施しました。
調査位置及び分析結果については、添付資料参照。

汚染があった 孔番	汚染の検出状況（平成16年12月14日報告）		
	汚染物質	深さ (m)	含有量 (mg/kg)
②-7	Pb	表層	461

<調査の基本的な考え方>：調査は、平面的には、②-7が30m格子の中心点であるため、この格子を9つの10m格子に細分化し、各格子の中心点で実施しました。又、深さ方向へは、表層土壌の最高濃度地点について5mまで調査しました。

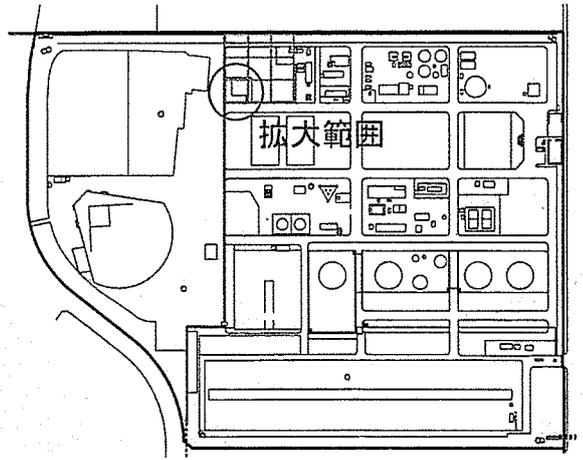
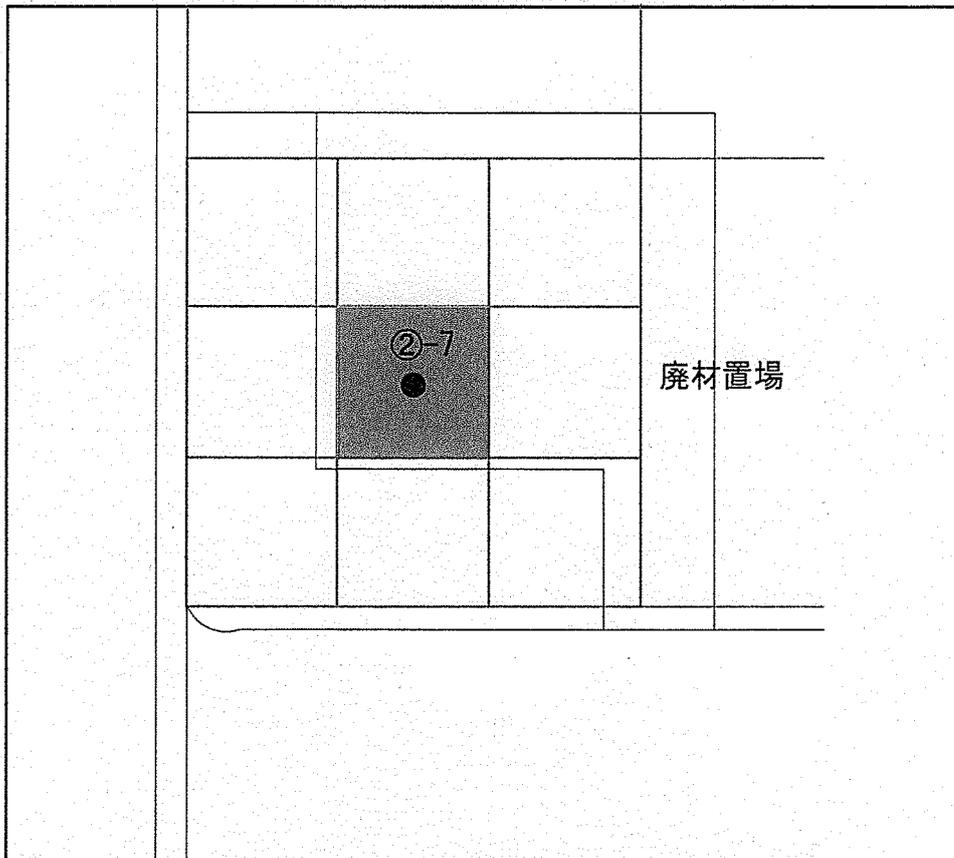
凡例

30mブロック

10m区画

表層土壌調査地点

鉛指定基準超過範囲(平面)

※ 鉛指定基準 含有量：150 mg/kg以下
溶出量：0.01 mg/L以下

(1) 汚染土壤の掘削エリア及び汚染物質

汚染物質	掘削面積×深さ
廃材置場	鉛	10 m ² ×0.5 m

掘削・除去エリアについては、添付資料-1 参照

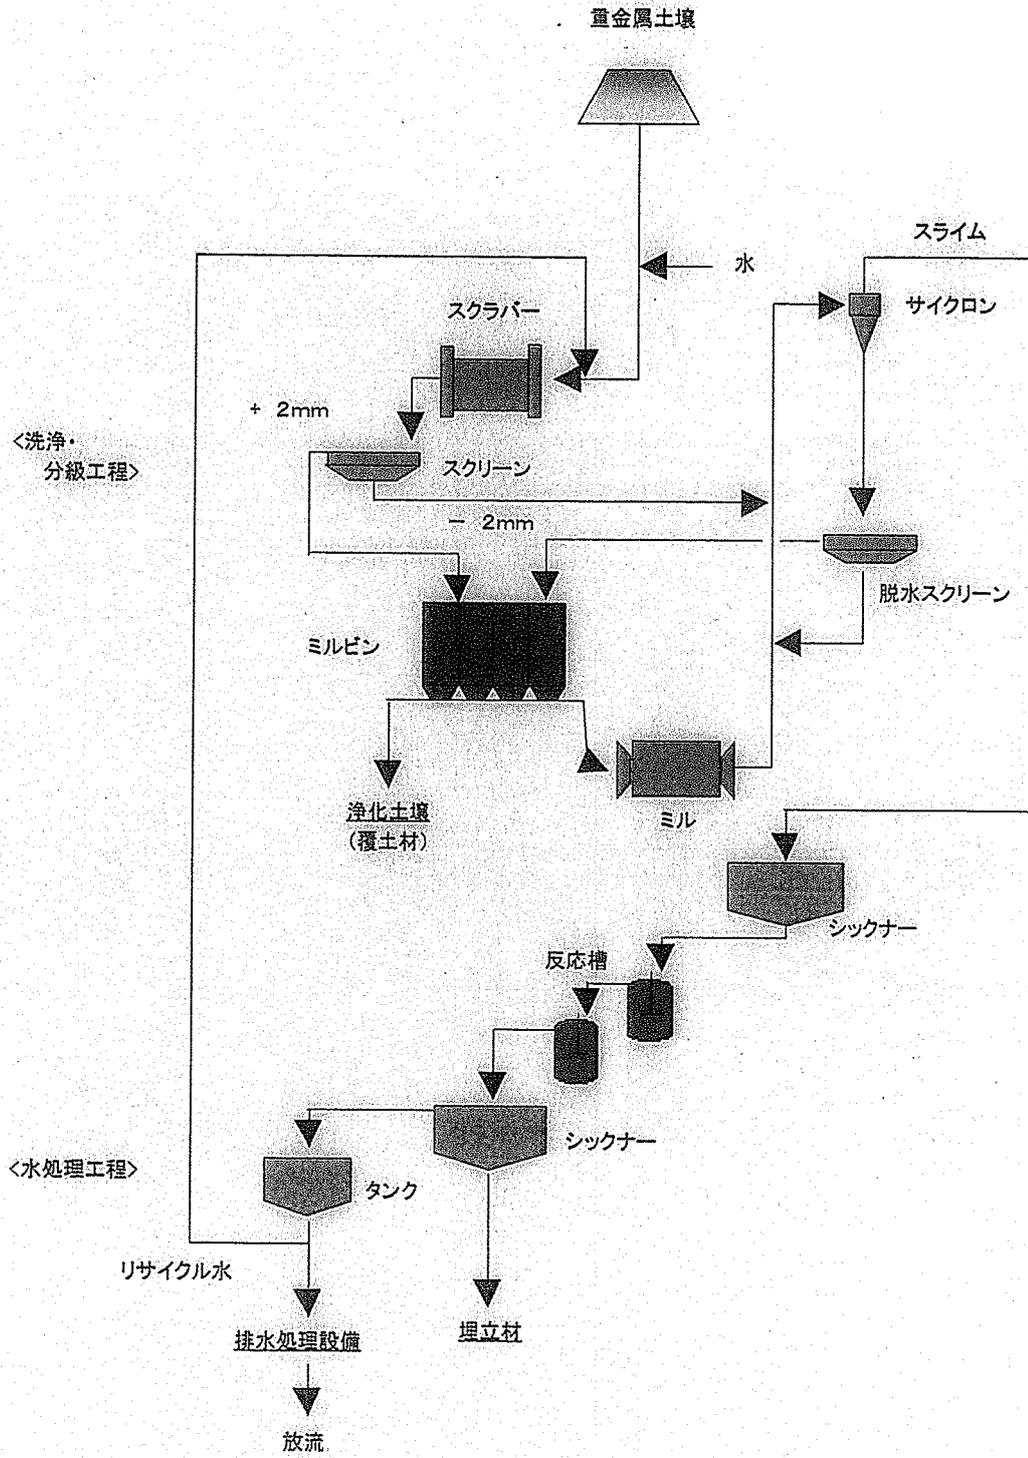
処理の基本フロー

土壤中の汚染物質は、洗浄により水系に移行し、水処理により沈殿物となります。この沈殿物は、産業廃棄物として花岡鉱業の管理型最終処分場に埋立てられました。

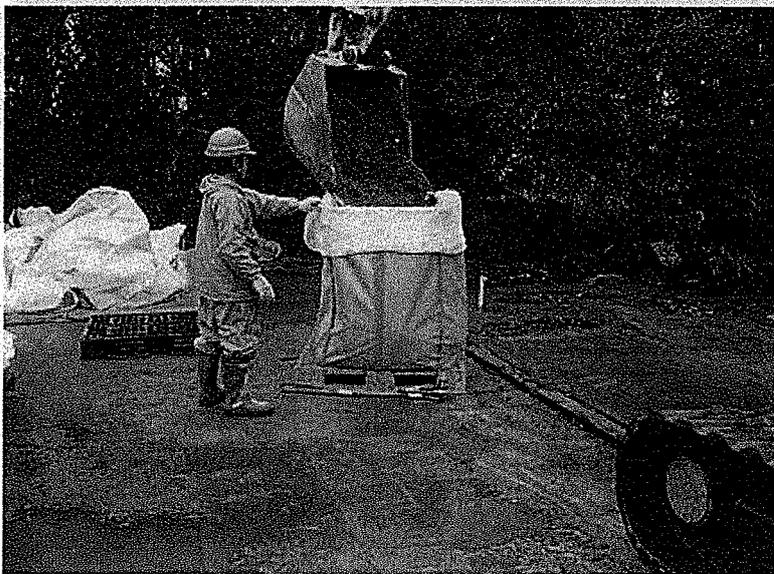
フレコン袋詰め

③ 汚染土壤は、フレコン袋に詰めて処理先まで下表の運搬経路で搬出しております。

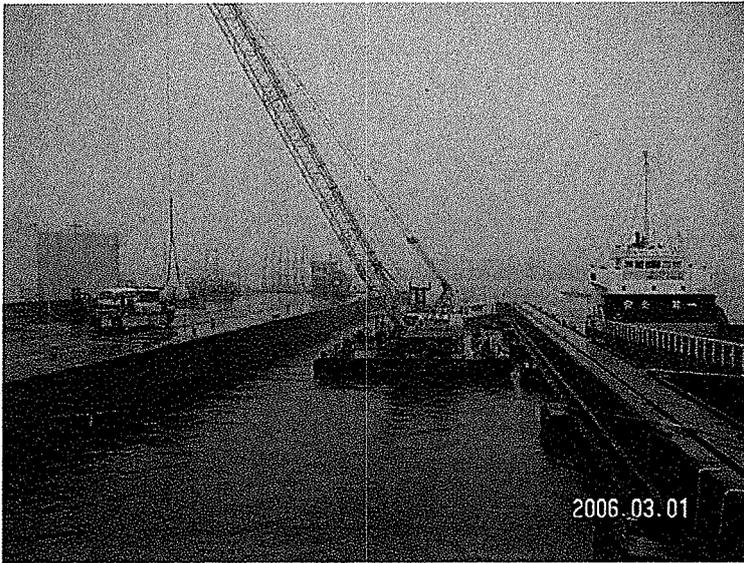
船積み状況

名古屋港

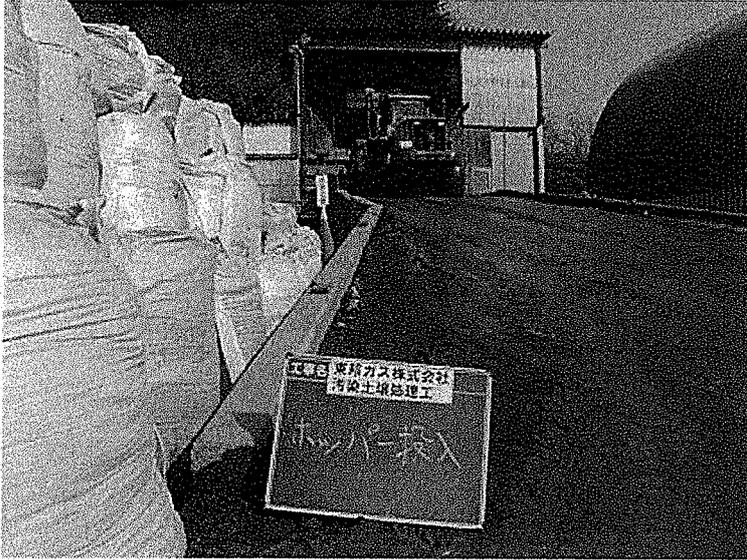
ホッパー投入

花岡鉱業

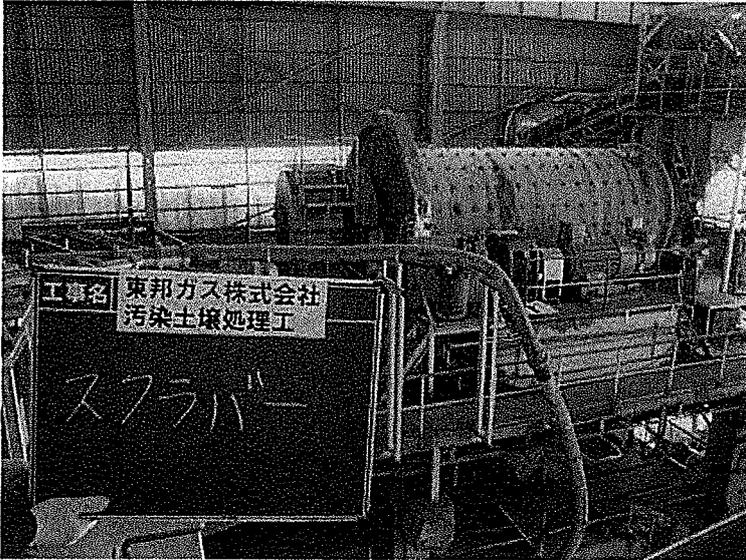
スクラパー

花岡鉱業

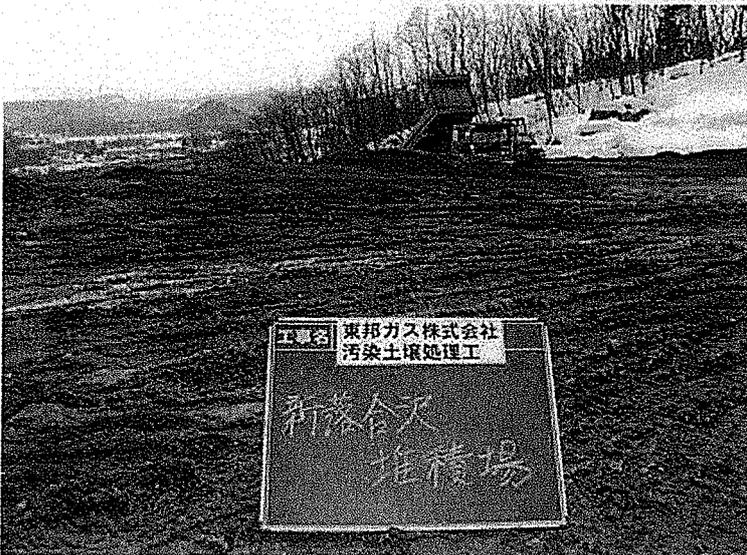
新落合沢堆積場

覆土材として再利

用中

② 処理後の土壤については、処理先において鉱山跡地の覆土材として再利用されております。
