特別史跡名古屋城跡全体整備検討会議 石垣・埋蔵文化財部会（第55回）

# 会　議　次　第

# 本丸搦手馬出周辺石垣の修復について

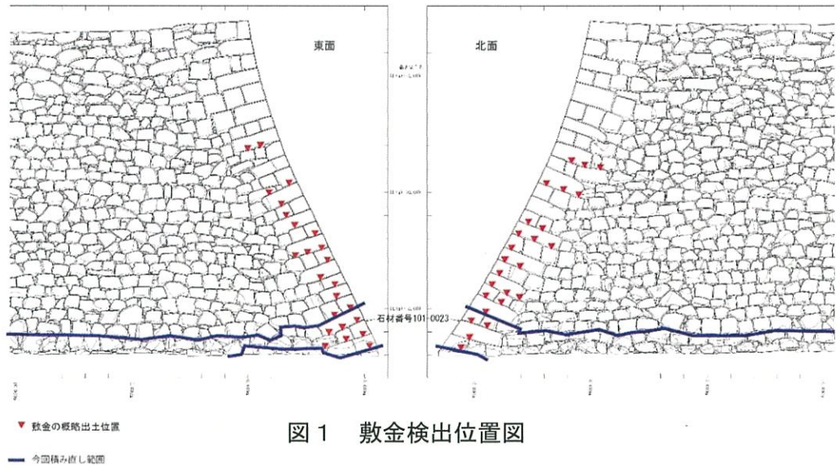
図１　敷金検出位置図

・平成 21 年度（2009）以降の解体箇所から出土する。（25 段あるうちの 9 段目より下から）
　遺物としての総点数は 96 点ほど。
・隅角部からのみ確認される。
・一つの角石の下に複数枚使われている場合が多い。二枚重ねで使用される場合もある。
・形状は楔形であり、主として石垣背面より角石に差し込む形で使用されているものが多い。
・平成 25 年度（2013）の解体範囲では端部が丸く成形された敷金がまとまって出土する。

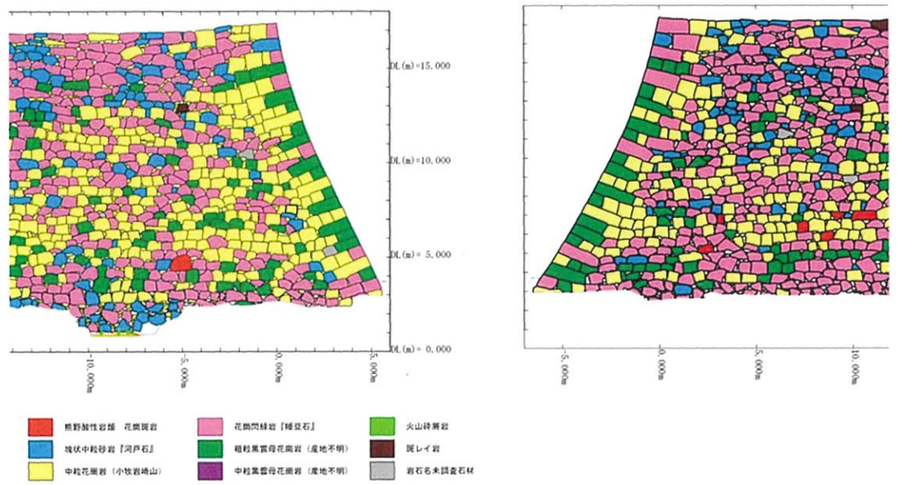
図３　石材岩種色別図（左図：東面石垣隅角部　右図：北面石垣隅角部）

・特徴として、角石にはほとんど岩崎山産の花崗岩が使われていない。
・角石で確認された矢穴については矢口 100 ㎜程度のものが多く、極端に小さい矢穴はみられなかった。
・今回の積み直し範囲で敷金が入っていたのは岩崎山産花崗岩、粗粒黒雲母花崗岩、幡豆石の下である。天和の積み替え時の新補石材と考えられる岩崎山産花崗岩の下からも敷金は出土したが、これは上下の再利用石材を微調整するためのものの可能性がある。

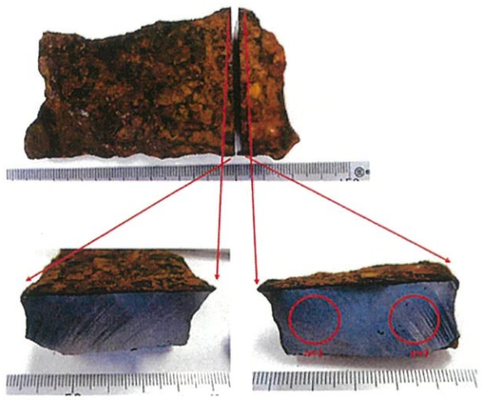
図４　No.12 敷金切断状況及びサンプル採取位置

（４）自然科学分析結果について
・過年度調査により確認した敷金の内、３点について試料を採取して成分分析を行った。
・内１点（No.12 敷金）については端部から約１cm程度の部位を切断し、サンプリング部位による測定値のばらつきを確認するため、試料を２箇所から採取した。

以上、いずれも 99%以上の Fe（鉄）と多数の微量元素で構成されていることを確認した。
　炭素含有量としては現代でいう低炭素鋼の値であり、強度は低いが、硬度と展性・延性に優れる。錆びやすいという特徴もあるが、今回のサンプリングの際に、錆が表面までにしか及んでいないことを確認した。

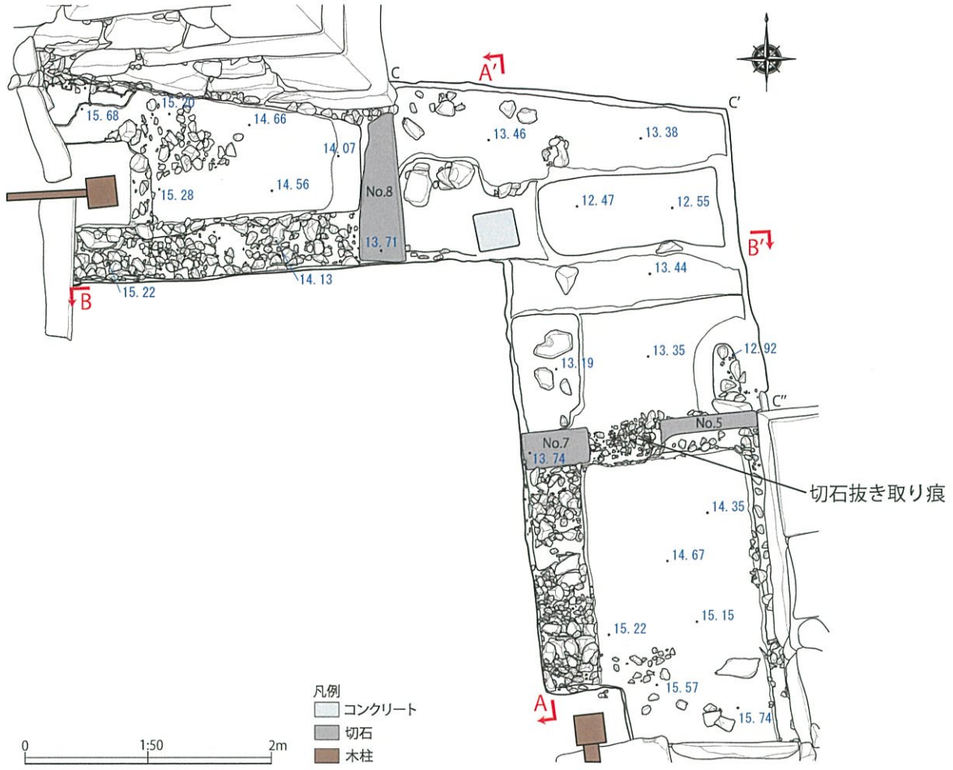
図 14　調査区５・６ 調査区平面図（1/50）

切石の抜き取り痕箇所では、切石直下と背面の構造を確認し、円礫が詰まるなかに瓦片も一緒に混じる状況をみることができた（図 11）。

調査区５の平坦部では広範囲でかく乱を確認し、その直下に瓦や漆喰、円礫などが混じる層がみられた。近世層を確認するため、かく乱部を利用して深掘りを行ったところ、直下に均一な砂質土層があり、地表面からの深さ 130 cmほどで白色粘土塊の混じる近世盛土層を確認した（図 13）。

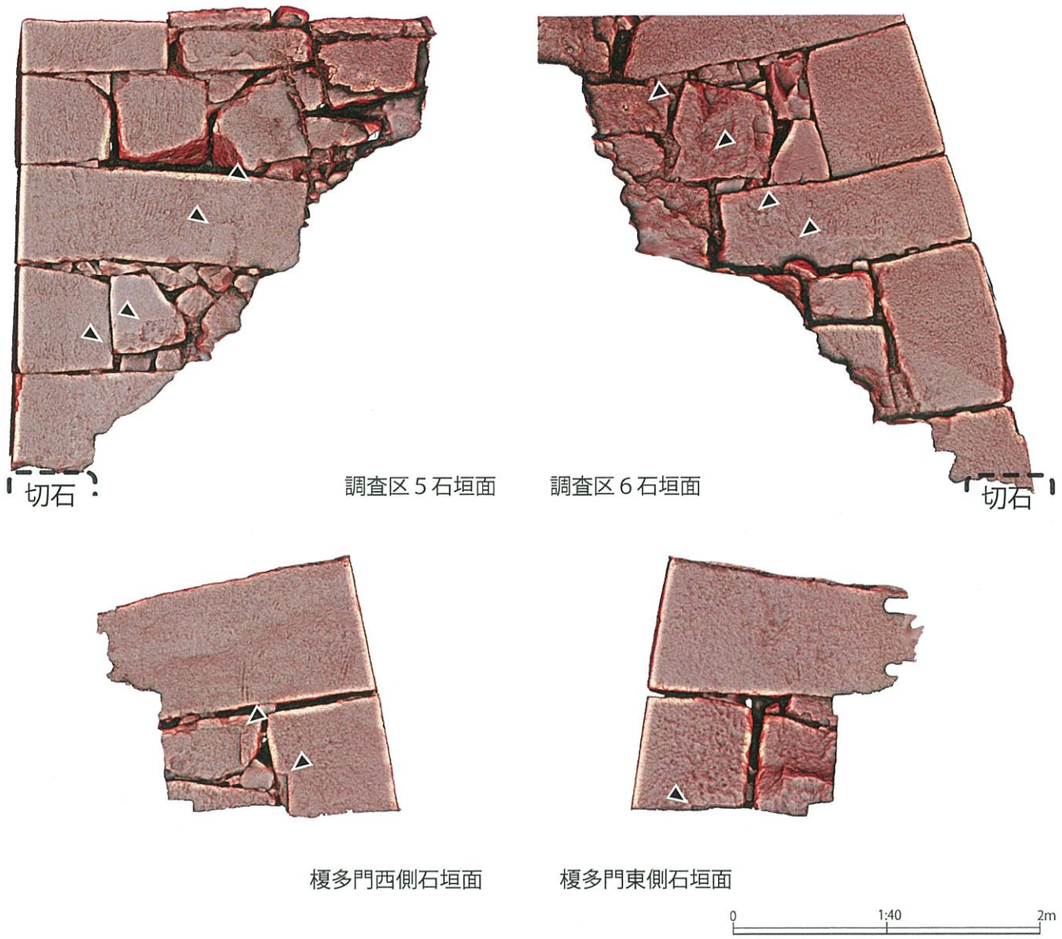
図 16　加工痕可視化処理画像（矢印が階段状加工痕の出隅箇所）

② すべての調査区の石垣において、石垣の表面に**階段状の加工痕**を一部確認した。
　→ 階段状の加工痕から想定される雁木のラインと出土した切石は一致しなかった。

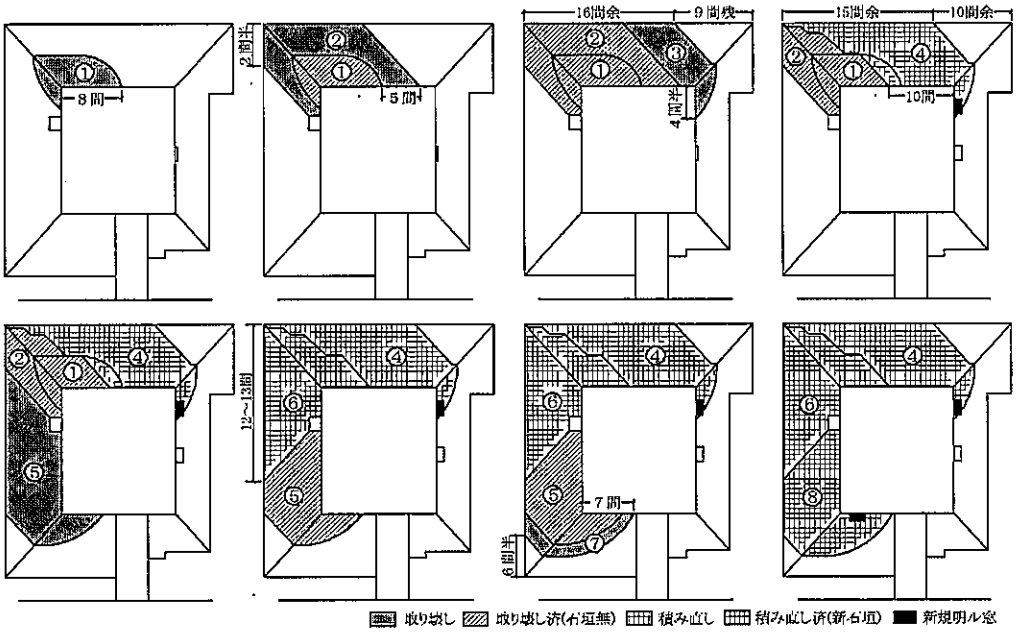
図4　宝暦大修理における石垣修理の手順と範囲　　[麓・加藤 2009]より引用

石垣の修復範囲は、「仕様之大法」や修復過程を視覚的に示した「起指図」から確認することができ、すでに麓和善らの分析がなされている（図４）。宝暦の大修理によって積み直されたのは、北面・西面の大部分と両面に隣接した東面・南面の一部であった。一方、東面の大部分と小天守石垣に関しては慶長期に積まれた状態のまま残ることとなり、宝暦期の修理による積み直し部分と慶長期に積まれた部分が併存することになった。

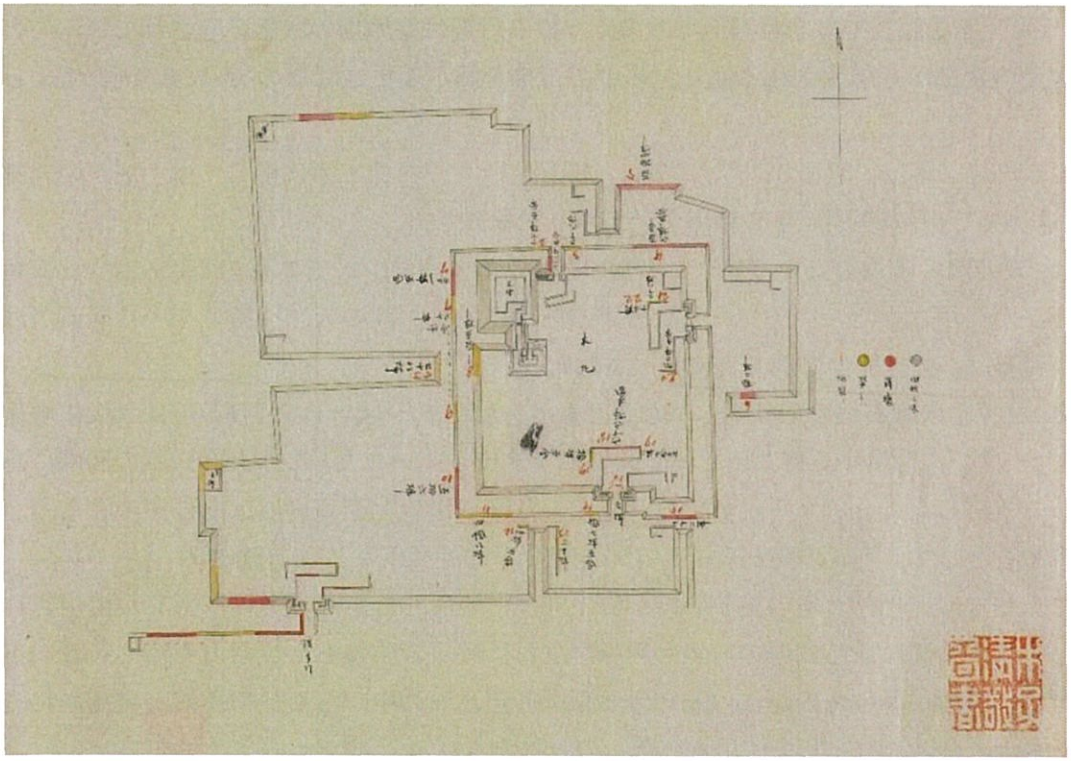
**図５　木子清敬による濃尾地震後の被災記録**

江戸時代に関しては、宝暦の大修理以降、天守台石垣の修復や改変の記録は確認できていない。次に天守台石垣が記録に現れるのは、明治 24 年(1891)10 月 28 日に発生した濃尾地震による被災である。地震発生時は、陸軍省と宮内省の間で名古屋城の移管交渉が行われている最中であり、宮内省は御殿建築に精通していた内匠寮技師の木子清敬を名古屋城に派遣して被災状況を調査した。木子は建物の状態のほか、石垣の前方への膨らみや倒壊について調査を行っており、石垣の被災箇所を図面に書き残したが、このときの図面には天守台石垣の被災状況については記載されていない(図5)。

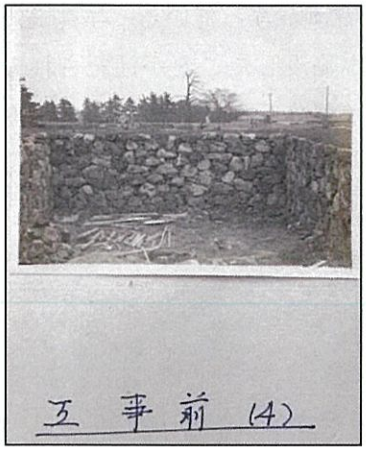
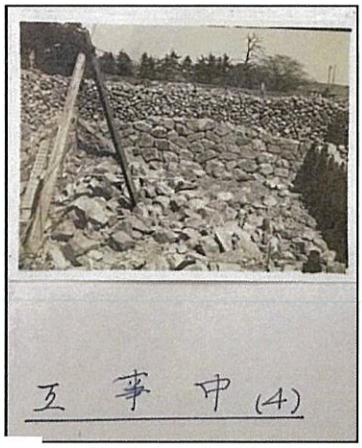
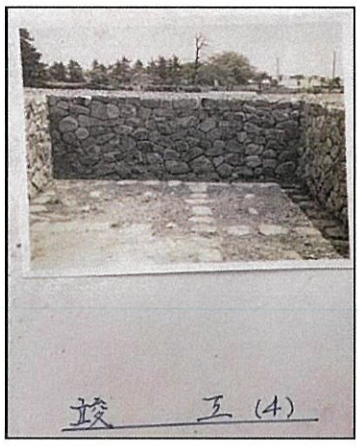
図6　天守焼失後の穴蔵石垣

昭和 20 年(1945)5 月 14 日の空襲により、名古屋城の大天守・小天守は焼失し、天守台石垣も天守炎上のあおりを受けて焼損した。当時の天守台石垣の状況は、天守焼失後に撮影された写真から確認することができる(図6)。穴蔵の枡形部分については倒壊もみられた。外面石垣は倒壊を免れたが、写真で見る限り石材の損傷が顕著である。昭和 25 年 (1950) 、劣化が進んだ穴蔵石垣の積み直しを行うため、名古屋市から文化財保護委員会に国庫補助の申請が出された。申請資料によると、穴蔵石垣は焼損がひどく、放置すれば外面石垣も崩壊する恐れがあったとされる。さらに今後見込まれる天守再建の際には、外面石垣を現状のままで施工できるよう積み替えを実施するとしている。

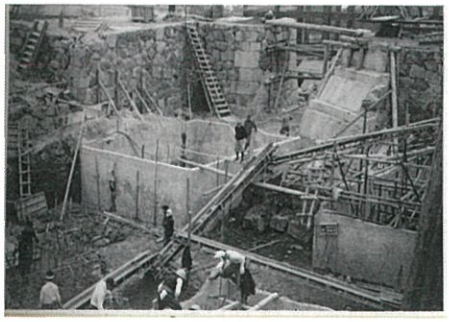
ケーソンの沈下に伴い石垣が内側に変形している

大天守北面の穴蔵石垣の大半がはずされている

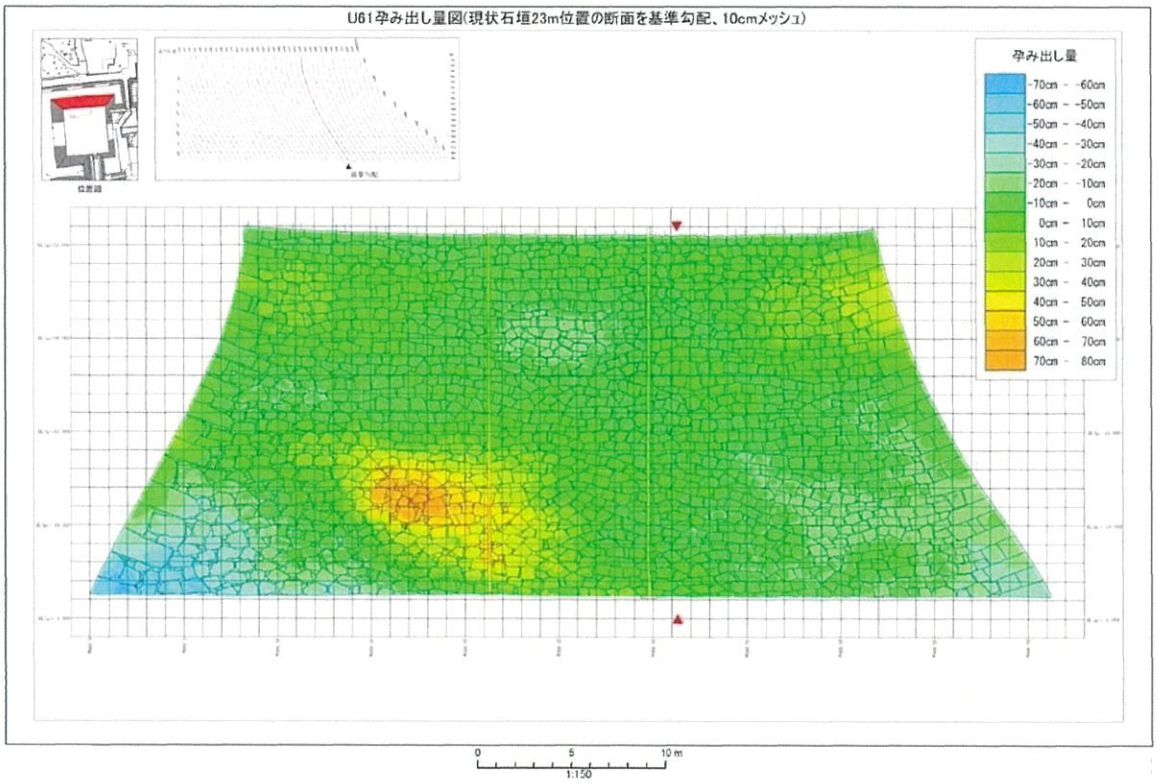
天守台では、大天守台北面 U61 に強い前方への膨らみが確認できる（図 17)。前方への膨らみが顕著な部分の上端は石材が細かく割れており、石材の劣化も含めて、変状は大きい。

この前方への膨らみの状況については、縦横各方向の詳細なレーダー探査を行い、空隙の状況などを調査したが、栗石の緩みなどは他の部分と同様に見られるものの、大きな空洞などは生じていないと判断される結果であった。また、測量とコンタクトゲージによるモニタリングの結果では、現時点で石垣面に一定方向の動きはないものと判断される。

なお、現在みられる前方への膨らみについては、まだ原因が特定できていないが、宝暦期の石垣変形に由来する可能性と、濃尾地震による突出の可能性が考えられる。前者は、宝暦期の積み直しラインを挟んで前方への膨らみの状況が異なるように観察される点（宝暦期の積み直しが部分的であったため、そのまま現在に至っていると考える)、後者は前述した木子による報告、書簡を主たる根拠としている。

| | 石垣番号 | 対応の必要性を検討すべき課題 | 対応の考え方 | 今後の検討方針 |
|---|---|---|---|---|
| | U61 | 顕著な前方への膨らみとその周囲の石材劣化<br>被熱石材の表面劣化<br>隅角石の割れ<br>間詰石の抜け | | モニタリングの継続<br>石材の補修検討 |

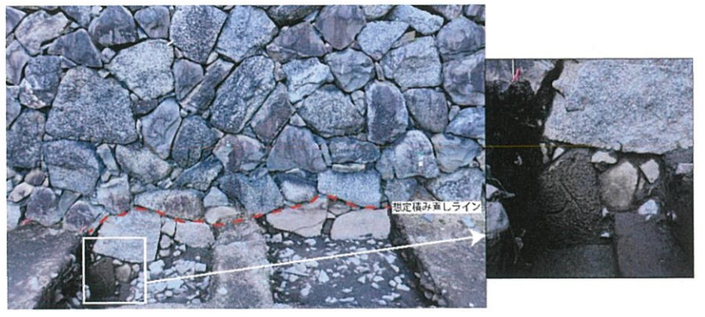
図６　地中石垣の状況(西から)

掘削の結果、8 層に埋まる築石(刻印、スダレ加工が入る)を確認した。8 層は近世盛土と思われることから濃尾震災による崩落以前の石垣である石垣と考える。積み方、石材の加工状況等から、濃尾震災前後の積み直しラインは図 6 点線部付近を想定している。

地中の石垣前面では根切等の遺構は確認できなかったため、土橋石垣の築造後に前面を盛土で埋めていたことが分かった。

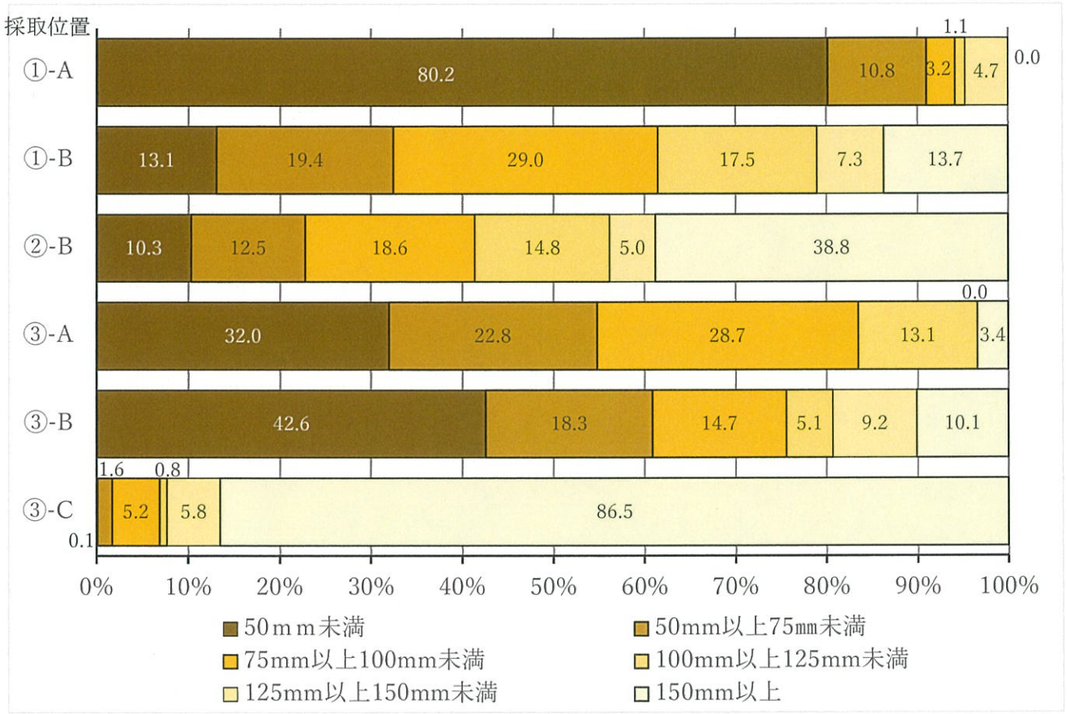
図２　粒径の分布

重量割合で表した粒径分布の結果を図２に示す。

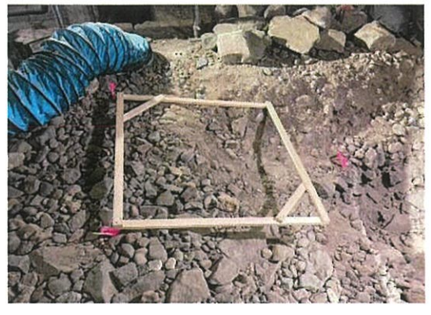
**採取位置①-B**

・土砂に混じり大小の石が存在する。
・B 区分の試料を採取（天端より約 20cm 深）。

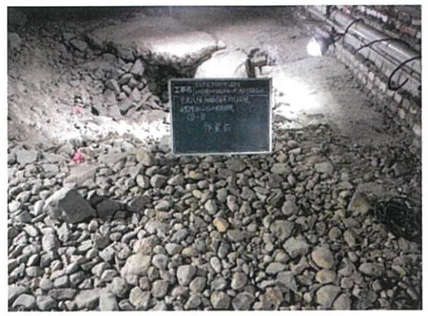
・土砂及び粒度の小さい石が多くの割合を占める。
・A 区分の試料を採取（天端より約 30cm 深）。
