天守台石垣の保存方針

1 天守台石垣保存方針について

2 天守台石垣の調査

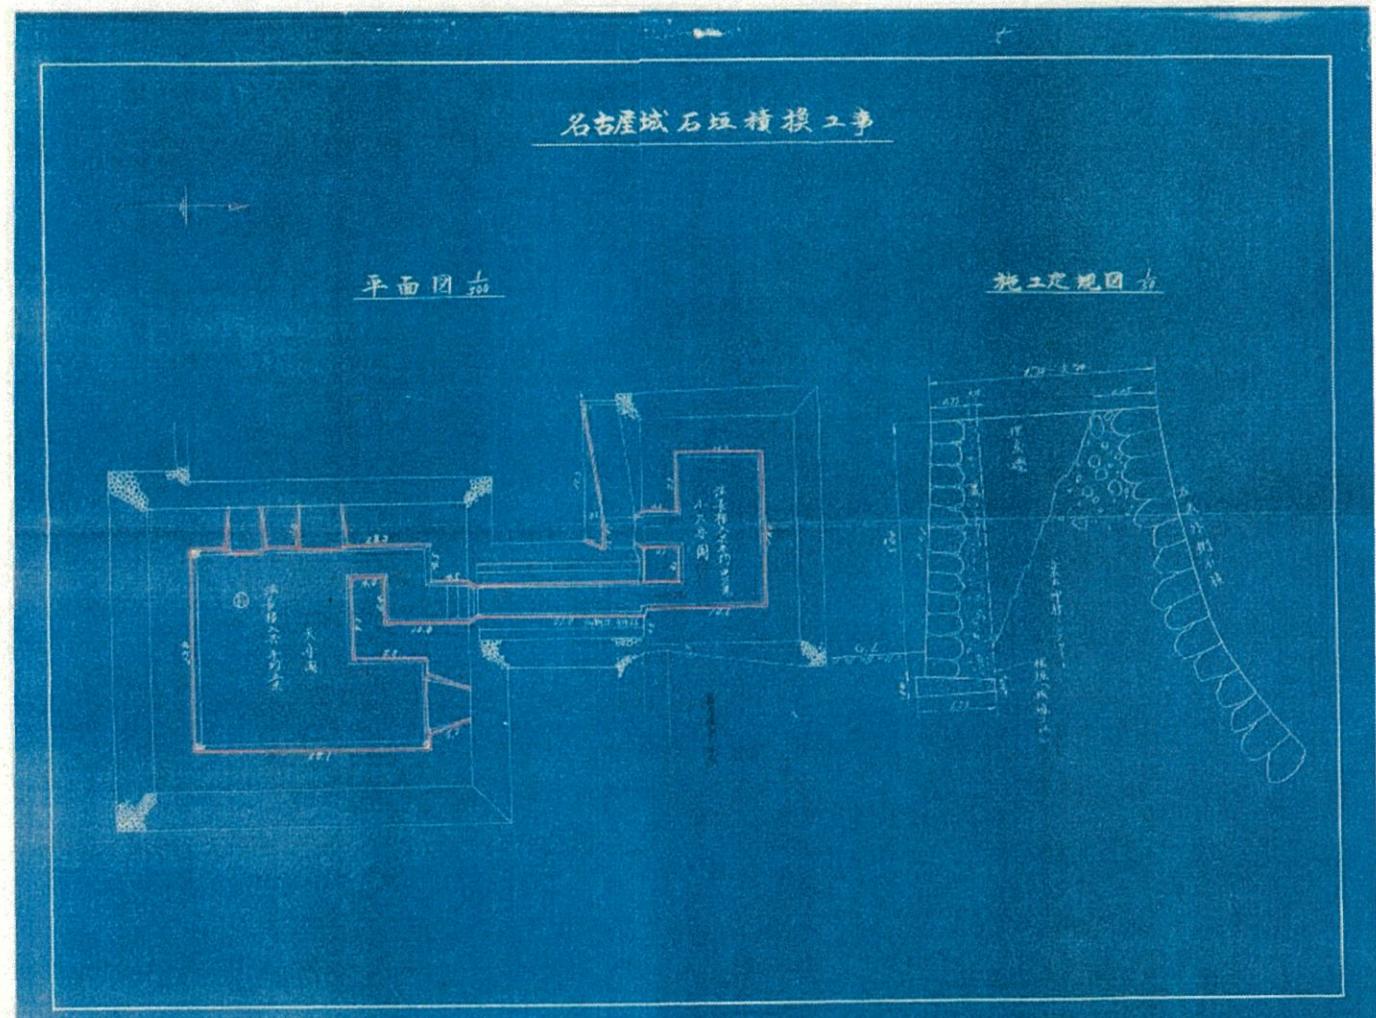
図5 「名古屋城天守閣小天守閣渡り内部石垣積換及び天端並に廊内防水舗装工事国庫補助の件申請」
(愛知県教育委員会所蔵)

先述した国庫補助の申請書には、石垣積み替え工事の計画図が付属しており、計画段階での施工範囲・施工方法が確認できる。施工方法をみると、まず穴蔵石垣の地中に根石を埋め、内側に露出している部分から築石を積み替えていき、背面にコンクリートを入れて補強している。また外側石垣は現状を維持しつつ、背面に土吹付コンクリートを入れて補強している。また外側石垣上部にできた隙間には礫を埋め戻し、天端には防水舗装を施している。

ただし新聞記事や竣工写真を見る限りでは、計画図通りに施工されていない可能性がある。さらに地中根石の積み替えを実施したかは確認できていない。

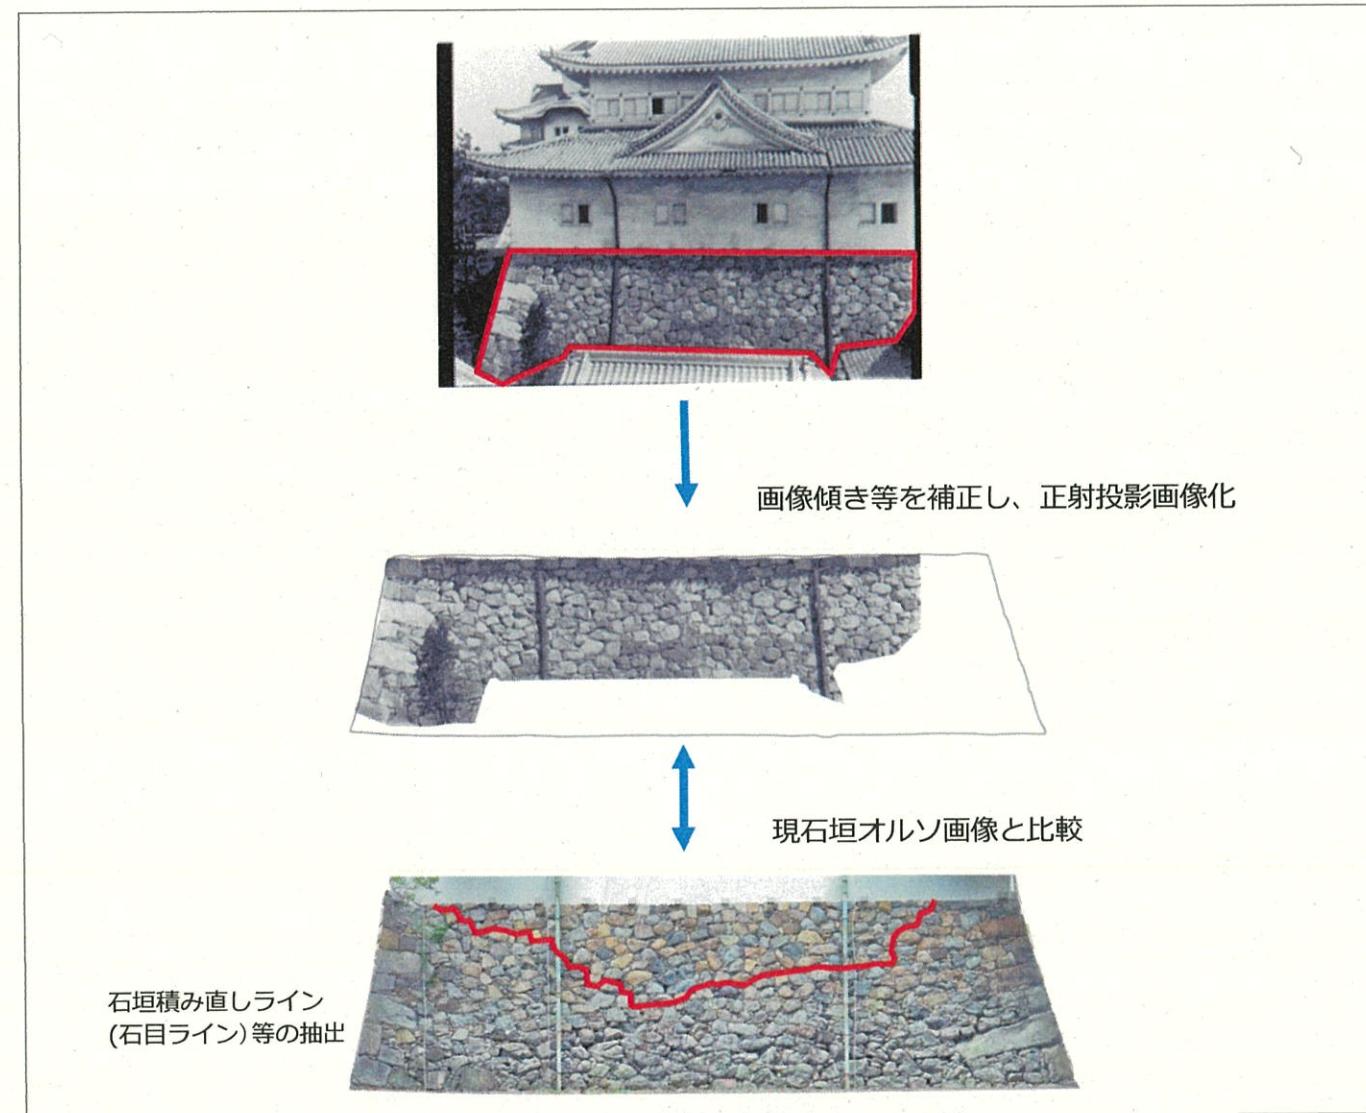
図6 古写真との現石垣の比較方法

前項で述べた通り、天守台石垣は戦後になって大きな改変を受けている。その改修履歴を明らかにするため、戦災以前に撮影された写真(「古写真」と呼称する)と、現在の石垣の写真を比較した。それにより、戦後積み替えの範囲を検討した。

天守台石垣面の情報が得られる画像について、傾きや歪みを補正し、現在の石垣のオルソ画像と比較した。違いが認められた場合は、その境界を線で結び、積み替えラインとし、後述する石垣カルテに表現した。

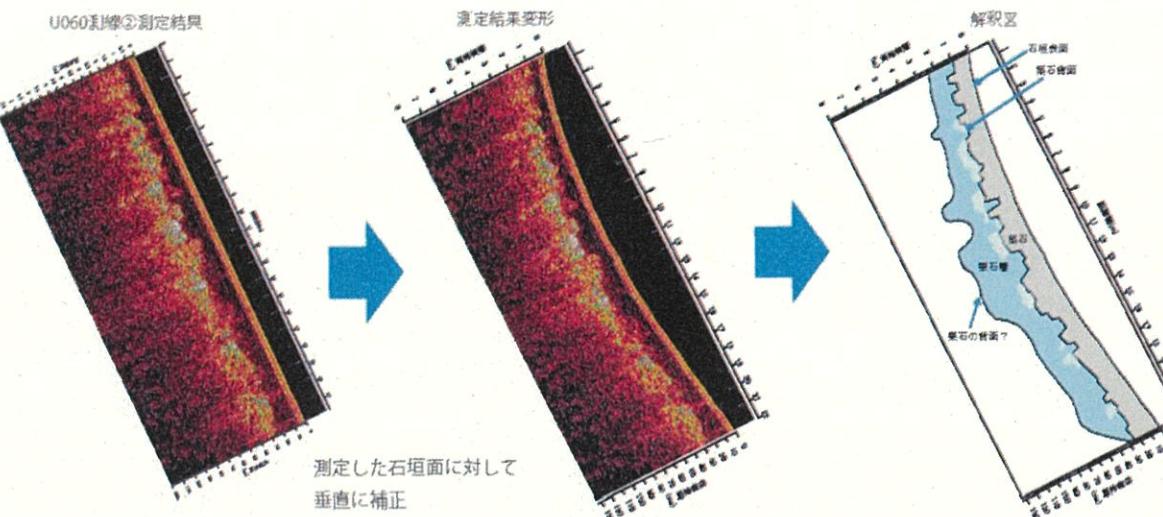
●西面石垣（U60）測線②

石垣の保存の上で重要な、これらのモルタルの量について正確に把握することは難しいが、モルタルが確認された地点でも、ビデオスコープはさらに奥まで挿入することができた。こうした観察結果からも明らかなように、モルタルが築石間に密に充填されている状態ではない。

ビデオスコープによる状況写真（U60 測線②）

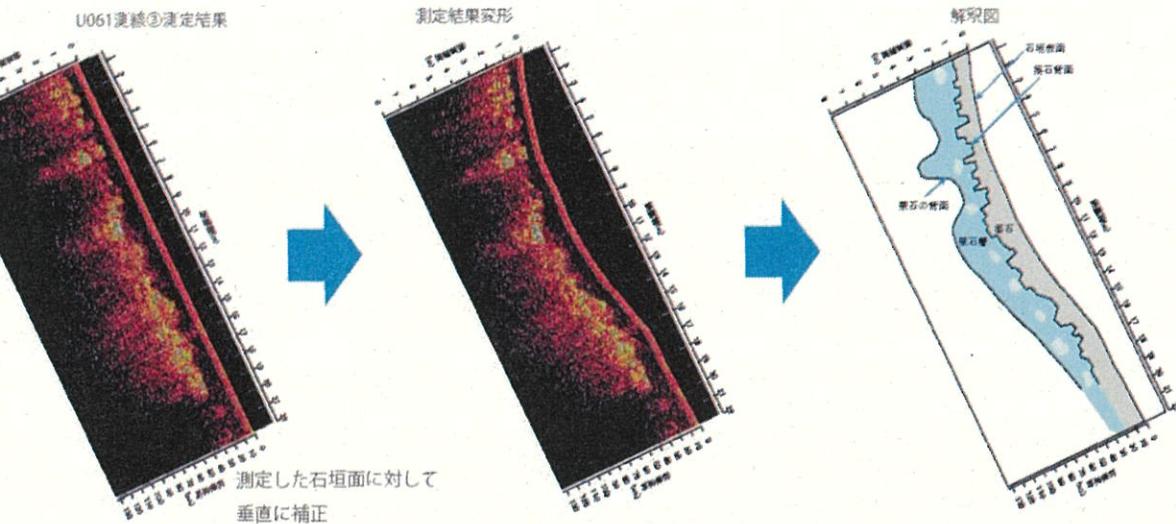
●北面石垣（U61）測線③(孕み出し部)

ビデオスコープによる状況写真（U61 測線③）

図24 U61レーダー探査・ビデオスコープ調査結果
