石垣部会の検討状況について

第30回石垣部会

平成31年3月25日(月)

天守台石垣の保存方針

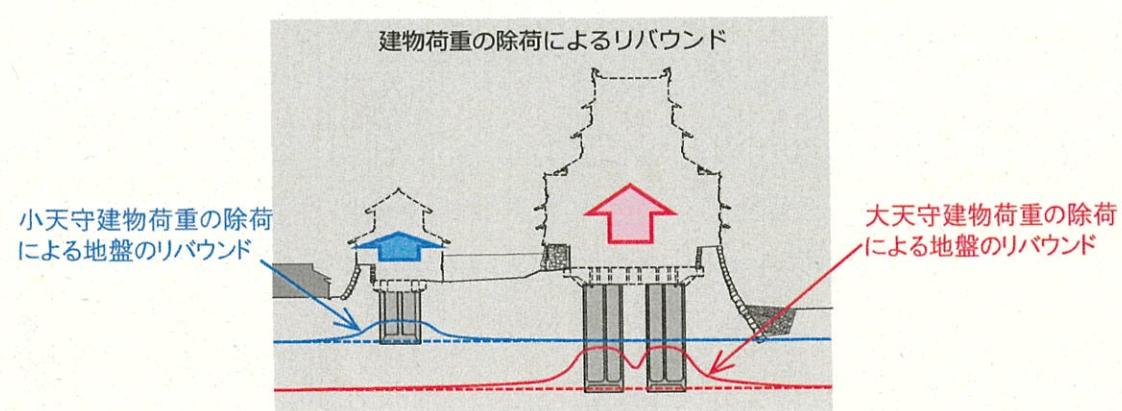
図3-1-1 リバウンドの概念図

現天守閣を解体した場合、大きな除荷が発生する。現天守閣の荷重はケーソンを伝って地盤に支持されており、除荷された場合は地盤が浮き上るため、その影響の検証が必要となる。

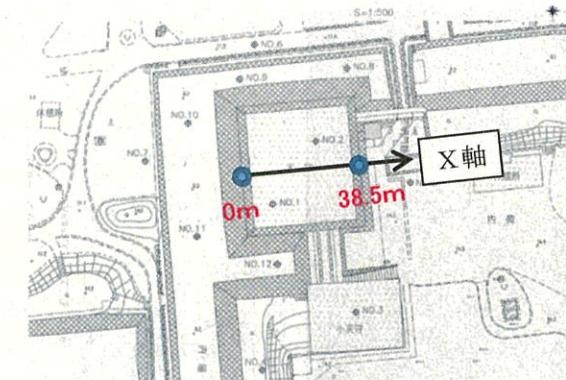
図3-1-2 リバウンドの試算位置 (大天守)

現天守閣の解体に伴い、建物荷重が除荷された結果、リバウンドが生じ、石垣に影響を及ぼすことが考えられることから、大天守において弾性地盤を仮定した多層近似解法※を用いたリバウンド量の試算をおこなった。試算は大天守のケーソンの先端部分となる深度(GL-26.6m)において除去される建物荷重12,000ton(基礎を含む。上部約8000t、下部約4000t)を除荷した場合の地盤のリバウンド量として算出しており、ケーソンと地盤との周面摩擦による荷重伝達は考慮していない。なお、周面摩擦等を考慮した場合、地盤の変形曲線はより緩やかになるため、石垣への影響は更に軽減されると考えられる。

大天守において建物荷重を除荷した場合、支持地盤が上方に浮上する現象が生じ(以下、リバウンド)、ケーソン先端の深度(GL-26.6m)の地盤において最大約7cm、ケーソン外端の位置で約2cmのリバウンドが生じる結果となる。一方、石垣上端の位置でのリバウンド量は約1mm、石垣根入れ部の位置ではさらに小さい値となるため、建物荷重の除荷による地盤のリバウンドによる石垣の構造安定性に対する影響は軽微なものと考えられる。
(図3-1-3)

現状ではリバウンドの影響については対策は必要ないと考える。

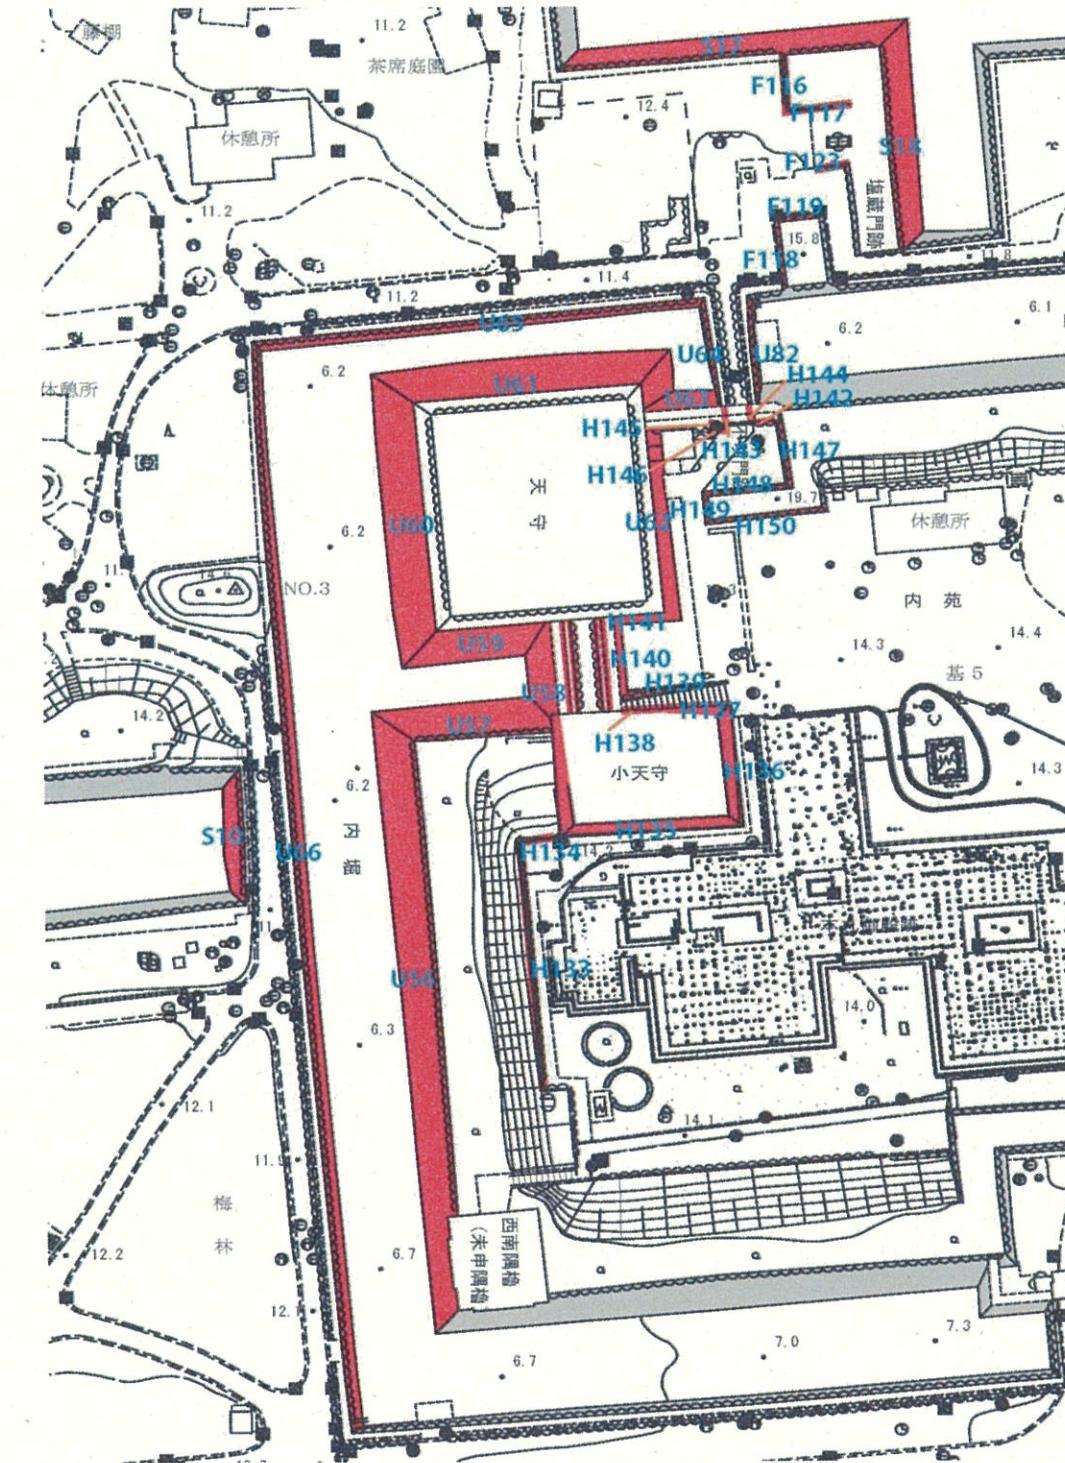
図1 天守台外部石垣管理番号

- ・天守台外部石垣各面の上位は、昭和34年の現天守閣建設時に改変が加えられており、近世の姿が失われている。①
- ・穴蔵石垣の現状で確認できる範囲は、ほぼ戦後の積み直しである。根石については現時点では観察できず確認できていない。②
- ・大天守北面(U61)には強い孕み出しが認められる。この孕み出しが明治25年には指摘され、大正時代の図面でも確認できる。約100cm孕み出しており、孕み出し指数は10、不安定な状態と評価される。③
- ・また、橋台西面(U58)でも孕み出しがみられ、それに連続して西に延びるU57でも孕み出しがみられる。原因や孕み出しの経緯については不明である。④
- ・大天守南面・西面(U59・60)、東面(U62)、橋台部東面(H140)、小天守東面(H136)には、中位以下に広範な被熱範囲が認められ、石材の表面が剥落したり、割れているなどの変状・劣化が認められる。⑤
- ・隅角石に顕著であるが、石材に割れが生じている。大天守台北西隅角部ではいくつかの石に割れが観察できる。また、大天守台の南西隅角部天端石なども割れている。⑥
- ・天守台石垣の上位から中位にかけて、築石間にモルタルやセメントを詰めたり、流し込んだりした痕跡が広範囲にみられる。⑦
- ・その他、特に顕著な部分は指摘できないが、各所で間詰石の欠落が認められる。⑧
- ・大天守北側の内堀内では、戦後に廃材などを埋めたこと等により、堀底が擾乱されている可能性がある。⑨
- ・天守台石垣とは内堀を挟んだ対岸側（御深井丸側）の石垣は、濃尾震災の際などに積み替えられており、旧状をとどめていない。また間詰石の抜け落ち等が見られる。⑩

破損・劣化状況	変状度	危険度	処置
①各面上位に、昭和の積み替えがある。	4	B	本来の形を回復するため積み直しを検討する。
②穴藏石垣は昭和に大規模な積み替え。	4	(A)	根石、背面の状況を確認するための調査を行う。 石垣全体が本来の姿をとどめていないため、本来の形を回復するため積み直しを検討する。 現在は天守閣内入場禁止としているため、安全面の危険度は少ない。
③大天守台北面に強い孕み出し	1	B	モニタリングにより経過観察。必要に応じて積み替えなどの修復を行う。
④橋台西面の孕み出し	2	B	経過観察を行う。 必要に応じて積み替えなど修復
⑤天守台各面の石材が被熱し、脆弱化している（大天守西面、東面、小天守東面、南面）	2	大天守東面、小天守東面はA、他はB	必要に応じ、応急的な処置を行う。 日常的な観察を通じ、状況の観察を行いながら、処置の必要性について精査する。
⑥隅角石を中心に、石材の割れがある。	2	東面A、他はB	必要に応じて応急的な対処を行ったのち、必要に応じて、保存のための処置を行う。
⑦各所にモルタル・セメントを詰めた痕跡が残る	3	東面A、他はB	必要に応じて除去する。除去に際し、築石を傷めるおそれがある場合は現状を維持する。
⑧間詰石の欠落が見られる	2	東面A、他はB	必要に応じて、間詰石を補うなど、保存のための処置を行ったうえ、経過観察。
⑨大天守北側堀底が攪乱されている	3	B	今後の発掘調査により状況を確認し、工学的検討を行ったのち、必要に応じた処置を行う。
⑩御深井丸側の石垣で間詰の脱落などが見られる。	2	B	応急的な処置を行った後、経過観察。

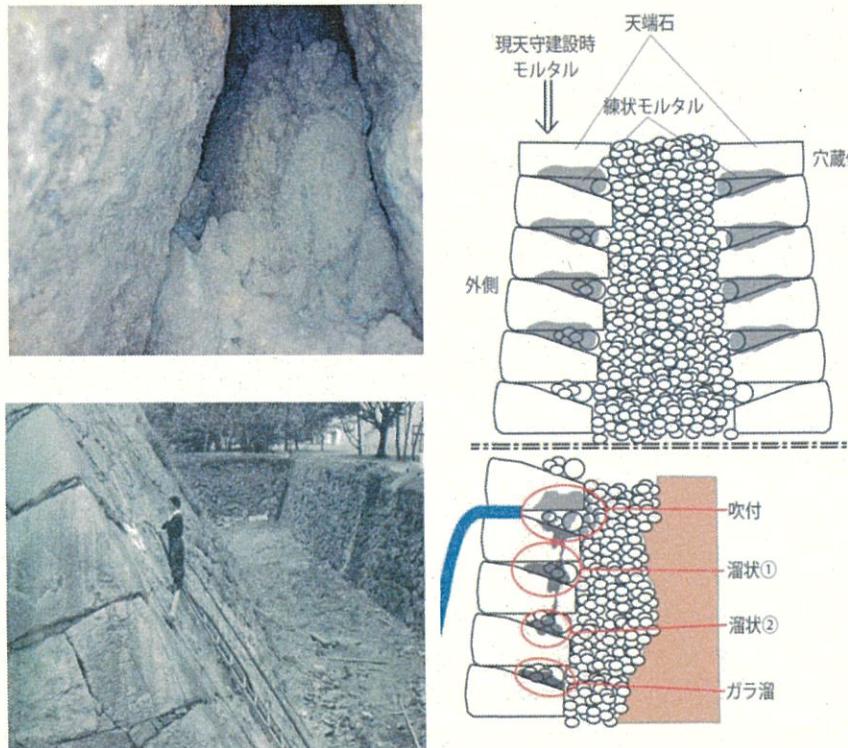
図19 モルタル分類基準

こうした前提で各面での確認状況を検討すると、練状は中段の上位以上に多く、現天守閣再建時に取り外され、積み替えられた際に施された範囲と近い。一方、注入状は上部から下部まで満遍なくみられる。全体にわたって外部から注入されたことを反映していると見られる。

石垣の保存の上で重要な、これらのモルタルの量について正確に把握することは難しいが、モルタルが確認された地点でも、ビデオスコープはさらに奥まで挿入することができた。こうした観察結果からも明らかのように、モルタルが築石間が密に充填されている状態ではない。
