天守台石垣の保存方針

1 天守台石垣保存方針について

2 天守台石垣の調査

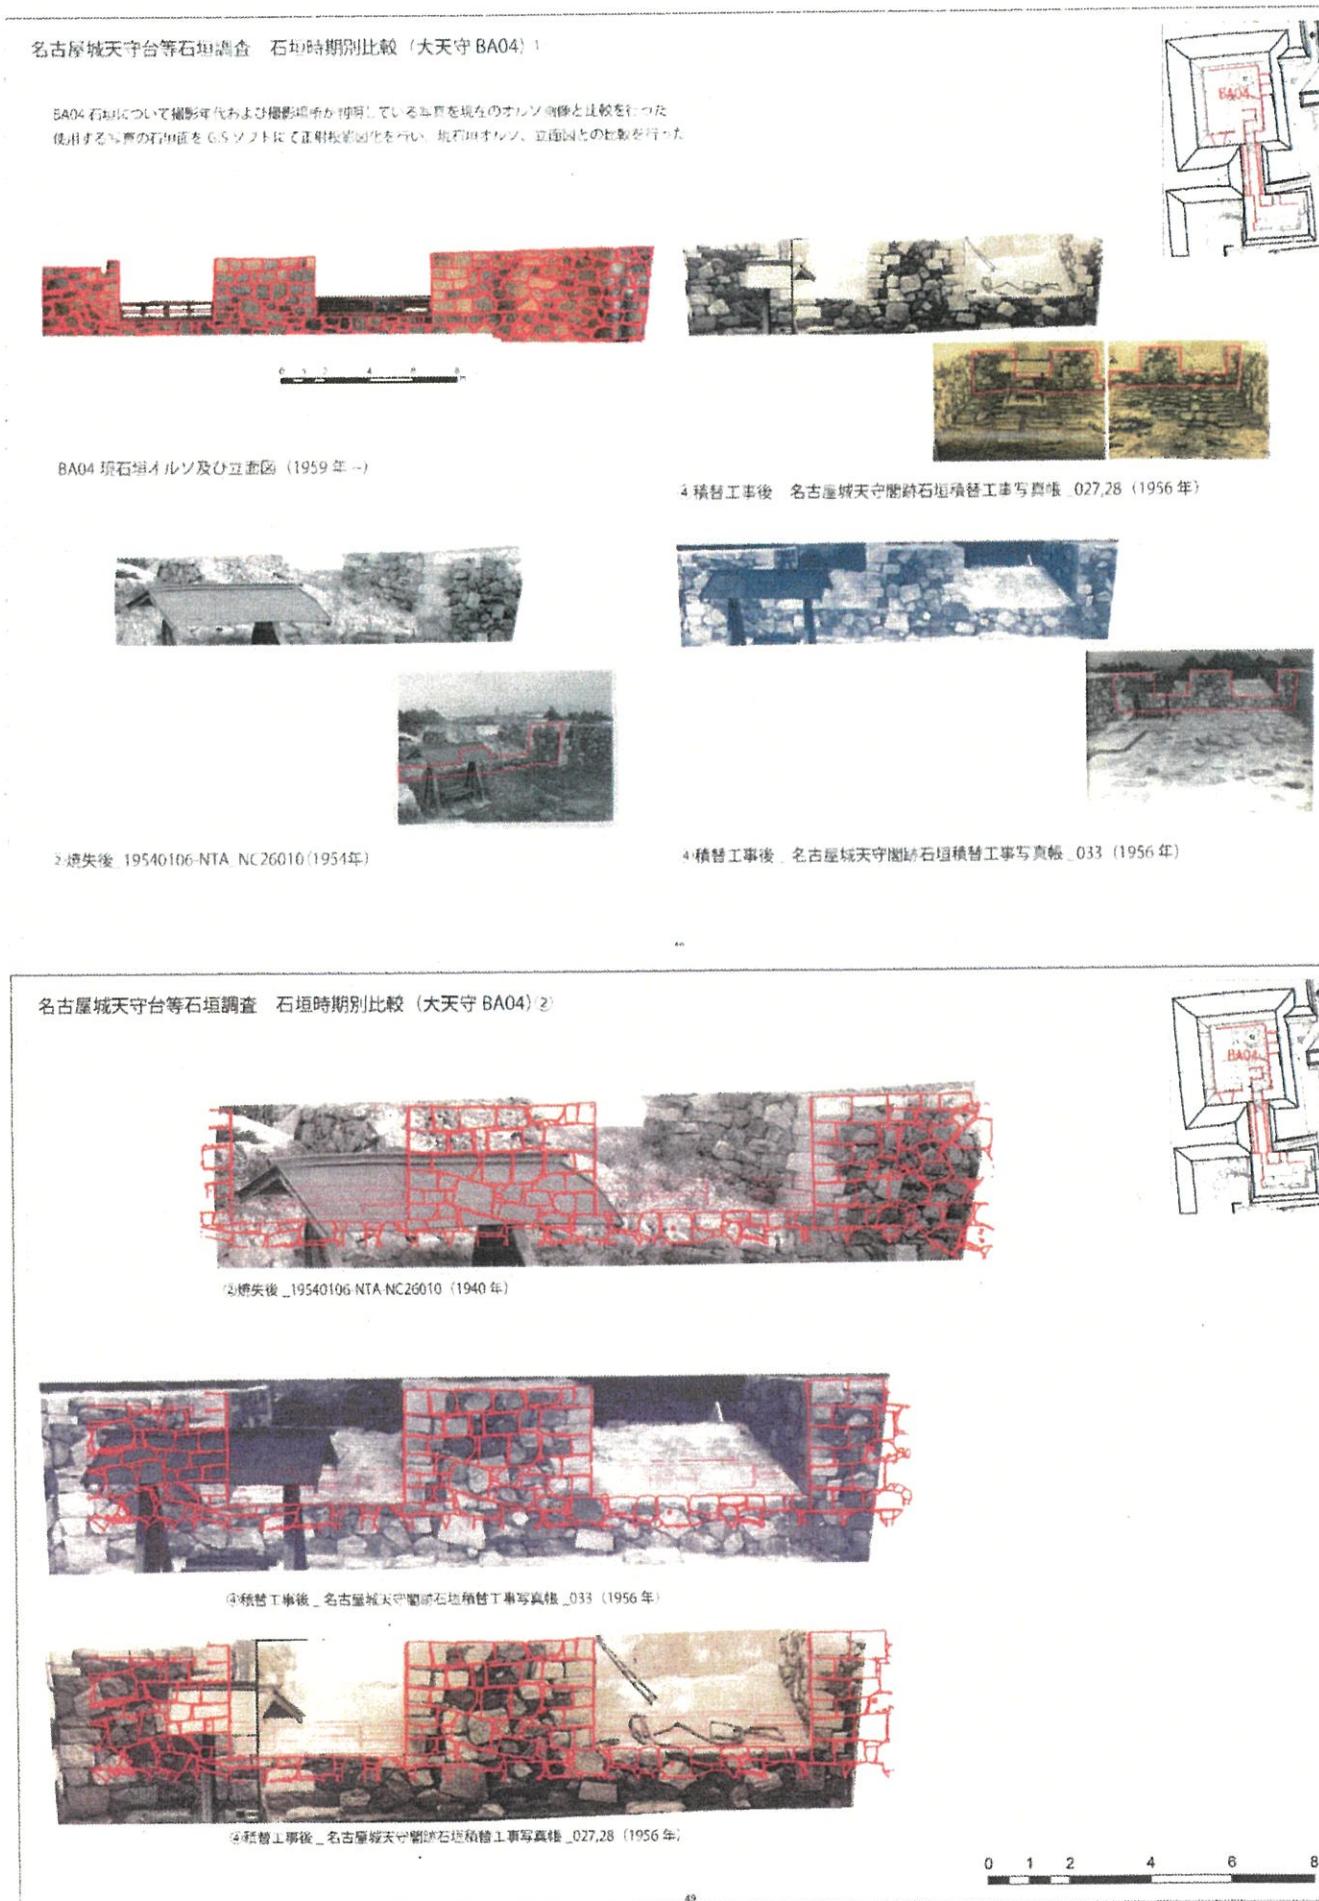
図7 古写真との現穴蔵石垣の比較方法

図7には、写真が残っているBA04の例を示した。写真に残された戦後あるいは昭和27年の積み替え工事の際の穴蔵石垣の姿と、現況の比較を行ったが、全く一致しておらず、現天守閣再建時に、全面的に改変されていることがわかる。

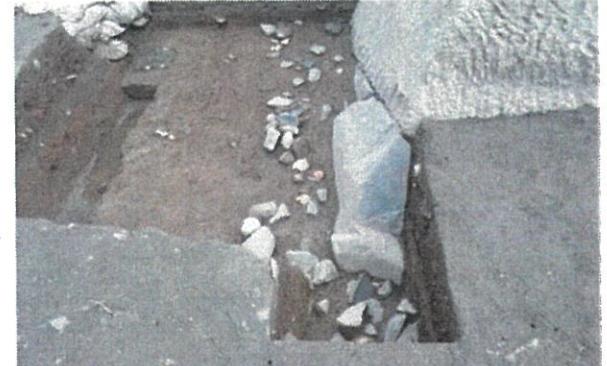
写真F-2 石垣地下部分状況／西から

今回、検出された地下の角石は、旧表土(旧堀底面)より上の部分が、地上部の勾配に合わせるために加工されていたと推定される。土層堆積としては、表土下より戦災層(焼土層)及び戦前堀底層を確認した。また、戦前堀底層の下方より創建時と思われるブロック混土の盛土層を検出した。

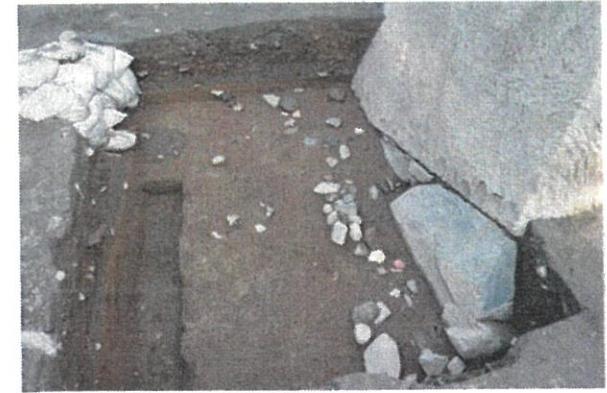
写真F-4 深堀部分／左下、西から
盛土層の上面を検出した。

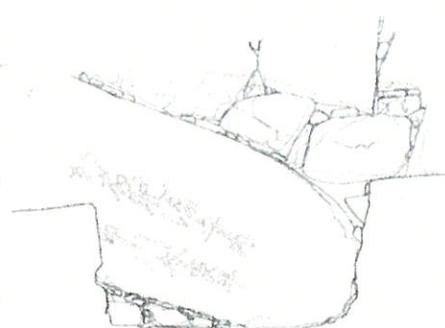
図11 J地点 刻印石図

調査結果 U59石垣西側隅の角石の下端レベルまで掘削を行い、「加藤肥後守内 中川太良平」の刻印のある角石を確認した。地表から角石下端まで戦後の攪乱が著しく、もともとの堀の埋土はほとんど残存が確認できなかった。「中川太良平」刻印石の下部は、間詰石も良好に残っており、安定しているように見える。

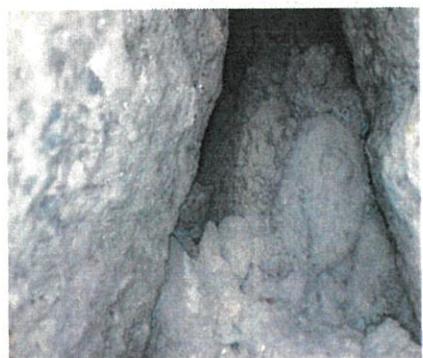
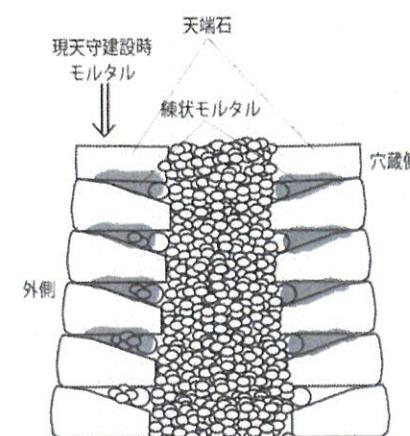
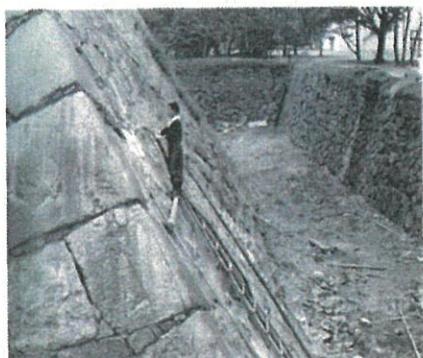
図19 モルタル分類基準

そうした前提で各面での確認状況を検討すると、練状は中段の上位以上に多く、現天守閣再建時に取り外され、積み替えられた際に施された範囲と近い。一方、注入状は上部から下部まで満遍なくみられる。全体にわたって外部から注入されたことを反映していると見られる。

石垣の保存の上で重要な、これらのモルタルの量について正確に把握することは難しいが、モルタルが確認された地点でも、ビデオスコープはさらに奥まで挿入することができた。こうした観察結果からも明らかのように、モルタルが築石間に密に充填されている状態ではない。
