特別史跡名古屋城跡全体整備検討会議 石垣部会(第32回)

本丸搦手馬出周辺石垣修復について

天守台石垣の調査と保存方針について

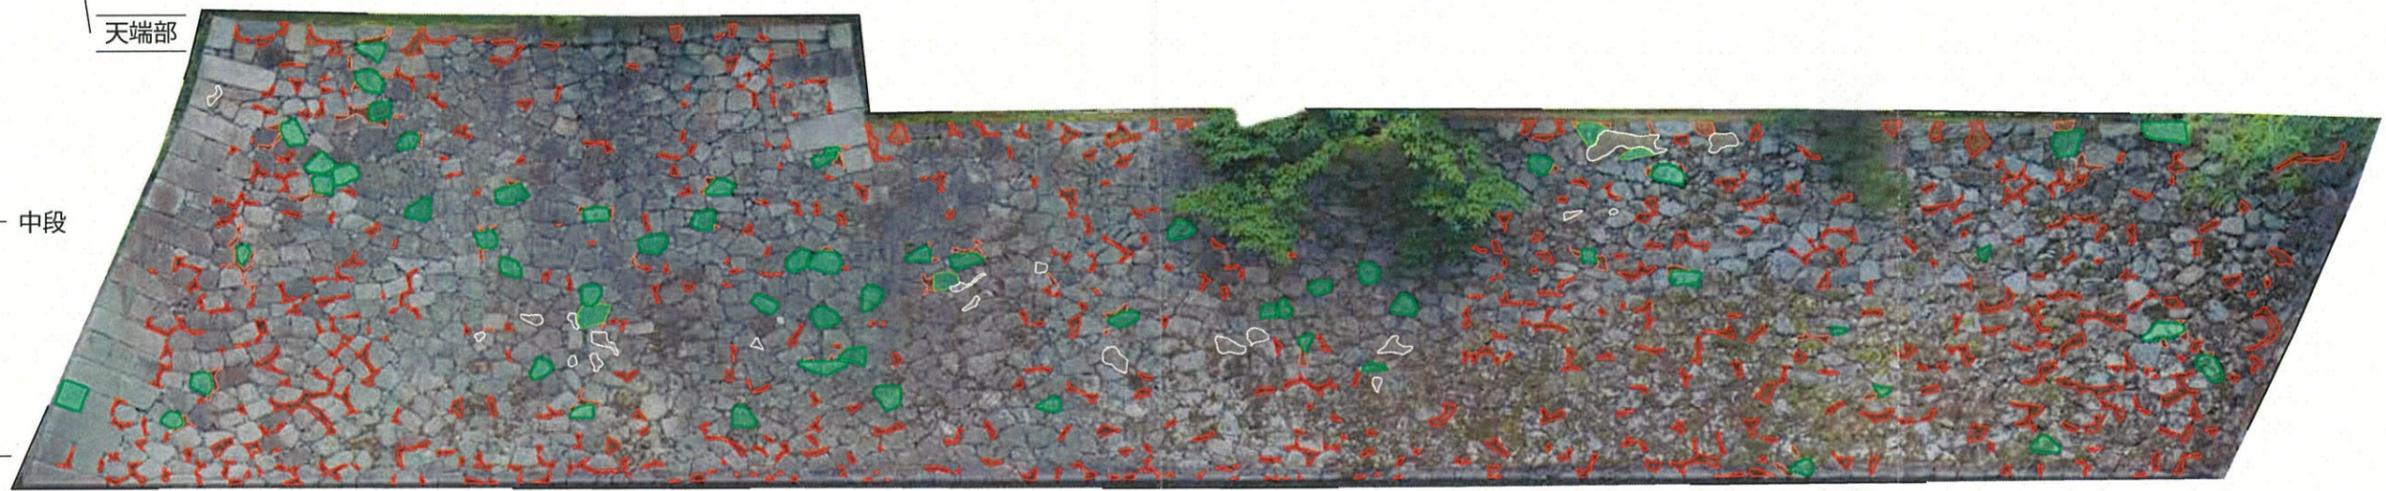
| 石垣番号 | 所 見 |
|---|--|
| S17 | <p>天端部の延長約 55.8m、中央部の高さ約 9.2m、総面積約 555.7 m²。左端は出隅（算木積）、右端は S18 と接している。築石部は乱積である。石材は花崗岩、砂岩が主流。石材の表面加工はノミ、タタキである。</p> <p>天端部（築石部）、中段部（隅角部、築石部）、裾部（隅角部、築石部）には、石材の割れ、表面劣化が認められる。石垣面全体では、間詰石の抜け落ちが多数確認される。</p> <p>石垣中段部では樹木の影響を受けている部分がある。</p> <p>孕み出し、その他変状は認められなかった。</p> |
| S18 | <p>裾部の延長約 39.5m、中央部の高さ約 11.9m、総面積約 459.3 m²。</p> <p>左端は入隅、右端は出隅。築石部は乱積を主体とする。石材は花崗岩系、堆積岩系であるが、花崗岩系の比率が高い。石材の表面加工はノミ、タタキである。</p> <p>中段築石部に石材の割れ、表面劣化が認められる。天端部（隅石部、築石部）、中段部（隅石部、築石部）、裾部（築石部）に間詰石の抜け落ちが多数確認される。石積み時の作業単位と考えられる積み直しラインが水平方向にはしり、積み直しに由来すると考えられるラインが斜め方向に走る。</p> <p>孕み出し、被熱範囲、その他変状箇所は認められない。</p> |

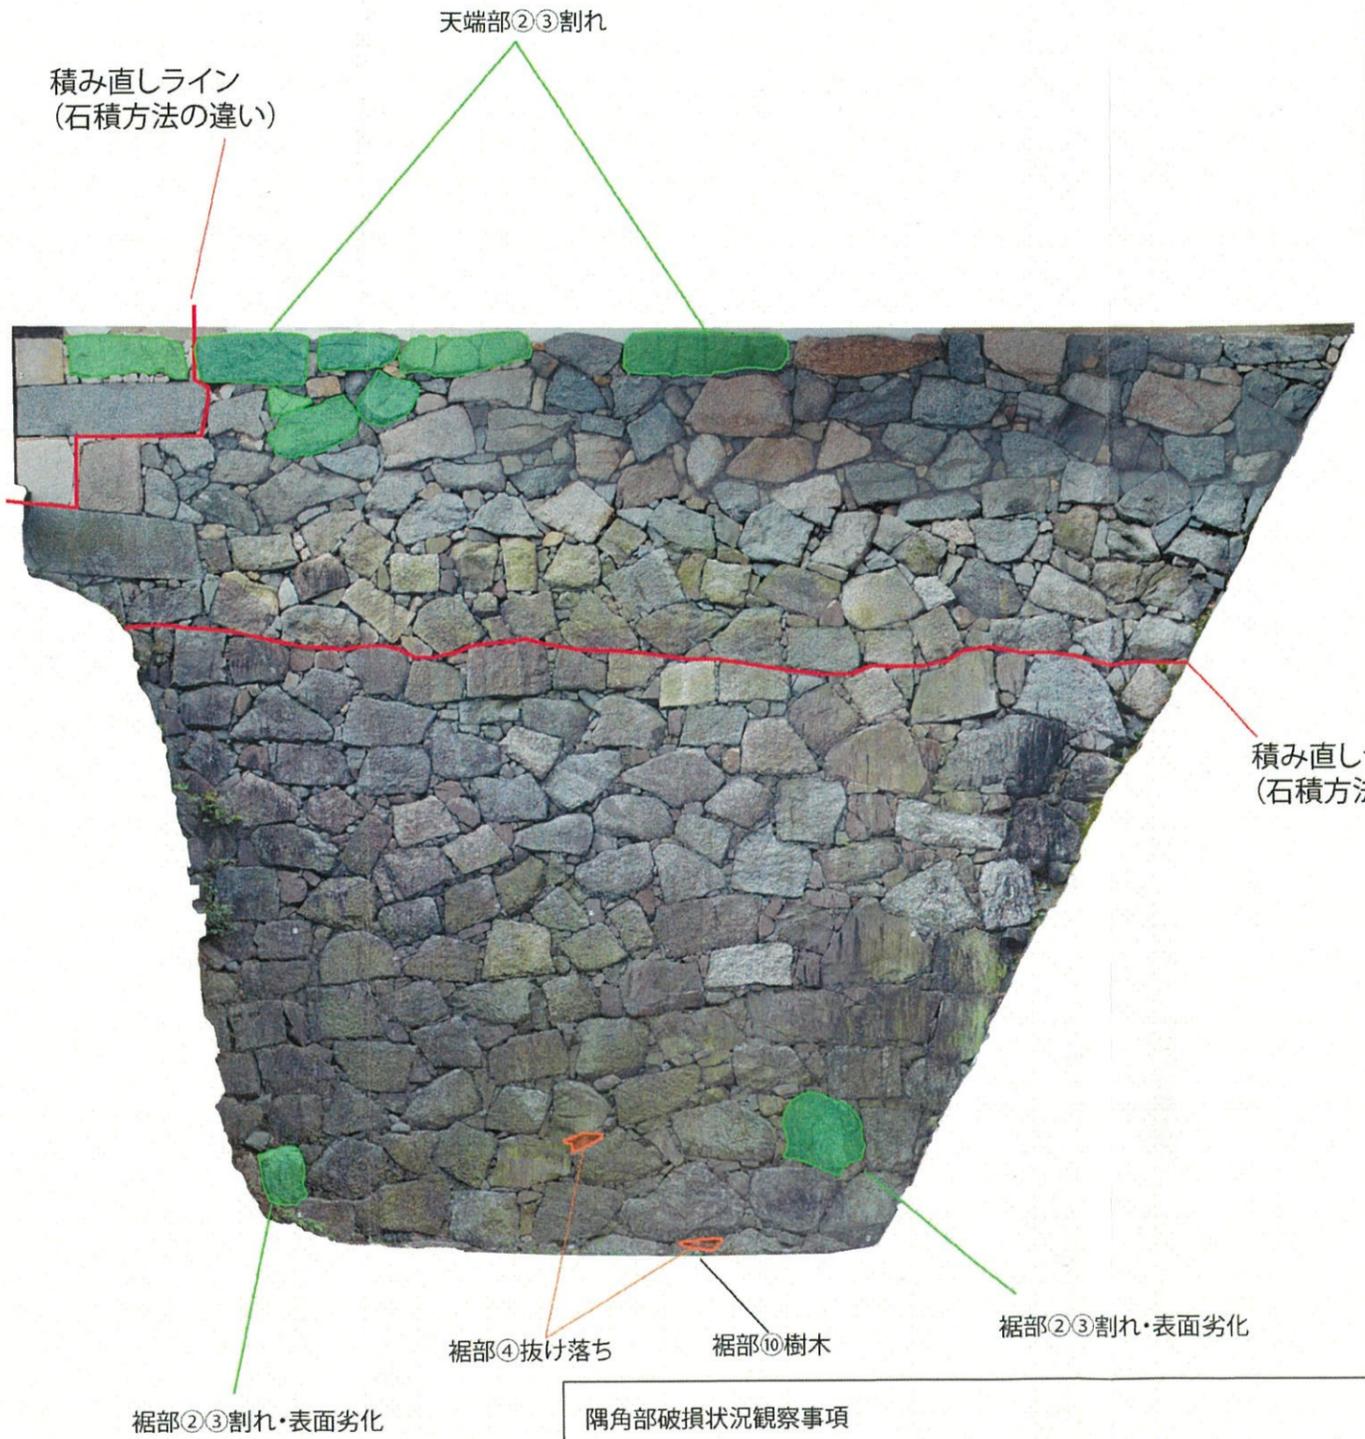
名古屋城天守台等石垣調査基本調査 U64 石垣カルテ

| 石垣番号 | 所見 |
|---|---|
| U63 | <p>概要</p> <p>全長（天端部）約 13.8m、全高（中央部）約 9.4m、総面積約 93.4 m² である。隅角部は両端とも入隅であり、右端は U62、左端は U64 と接する。築石部は布積みおよび乱積みで構成されている。石材の種類は花崗岩系や砂岩を主とし、石材の表面加工はノミ、タタキである。</p> <p>積み直し</p> <p>左端天端部付近で新補材によって積み直されたラインが認められる。また中段部には両端へとつながる水平方向のラインがみられる。</p> <p>変状・劣化状況</p> <p>天端部の築石に石材の割れや表面劣化がまとまってみられる。裾部については 2 石ほど割れや表面劣化がみられ、間詰石の抜け落ちも若干みられる。孕み出し、被熱、その他変状箇所はみられない。</p> |
| U64 | <p>概要</p> <p>全長（裾部）約 26.5m、全高（中央部）約 5.9m、総面積約 104.5 m² である。両端とも入隅であり、左端は U65、右端は U63 と接する。築石部は落とし積みおよび乱積みである。石材の種類は天端部から中段株までは堆積岩系が多く、下位には花崗岩系がみられる。石材の表面加工はノミ、タタキである。</p> <p>積み直し</p> <p>裾部付近に水平方向の積み直しラインが認められる。ラインの下方は乱積みであることから、積み直しに由来する目地と思われる。</p> <p>変状・劣化状況</p> <p>中段部の隅角部、築石部ともに石材の割れや表面劣化がみられ、築石部には弱い孕み出しも認められる。間詰石の抜け落ちは少ないが、裾部の築石部および中段の隅角部に比較的大きな石材の抜け落ちが確認できる。面的な被熱はなく、その他変状もない。</p> |

破損状況変形の観察
中段部に孕み出し(弱)が認められる。

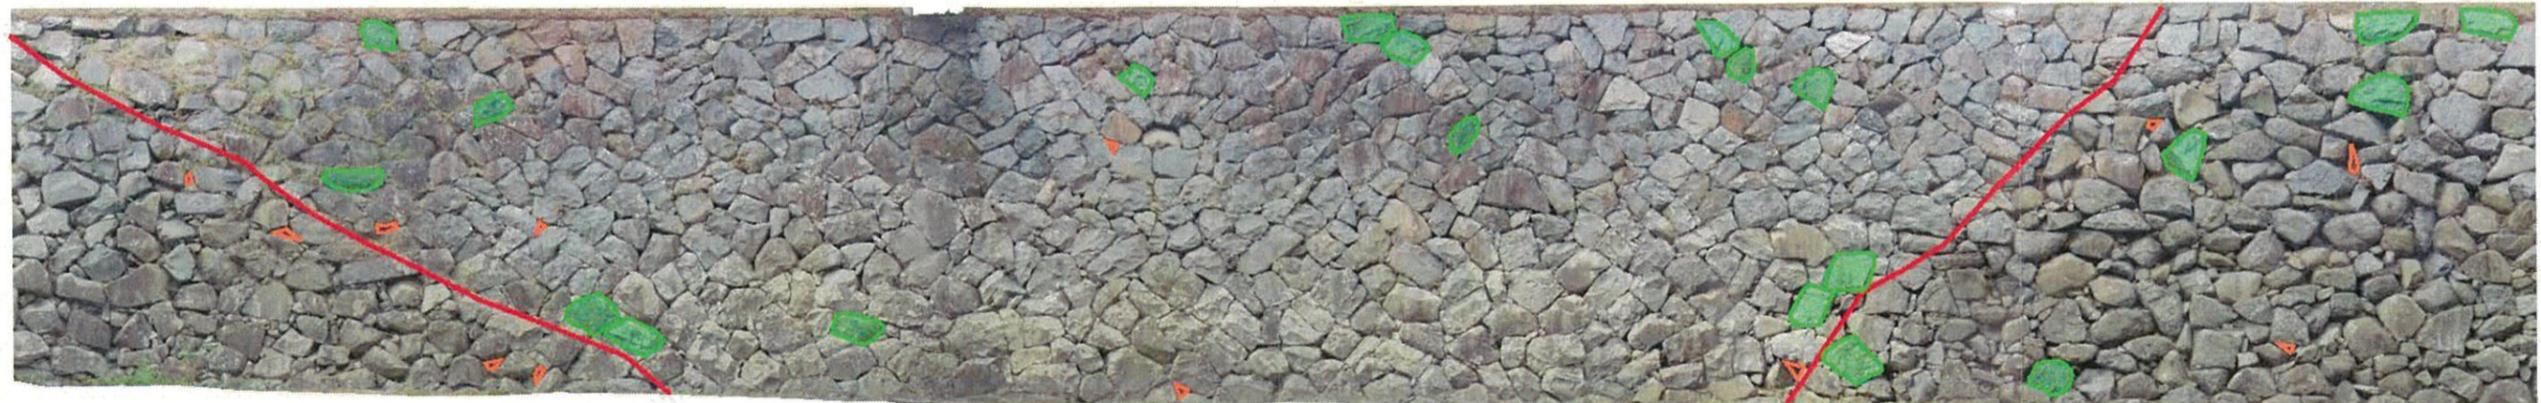
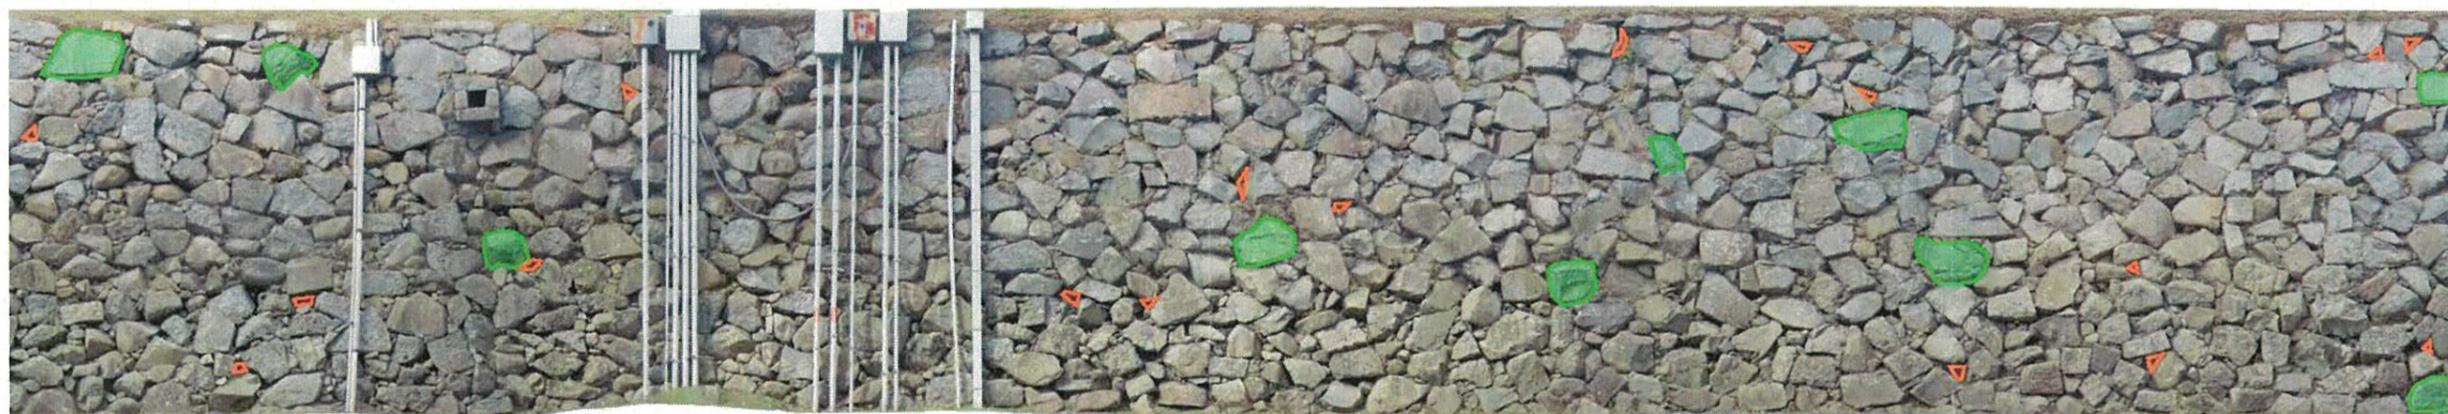
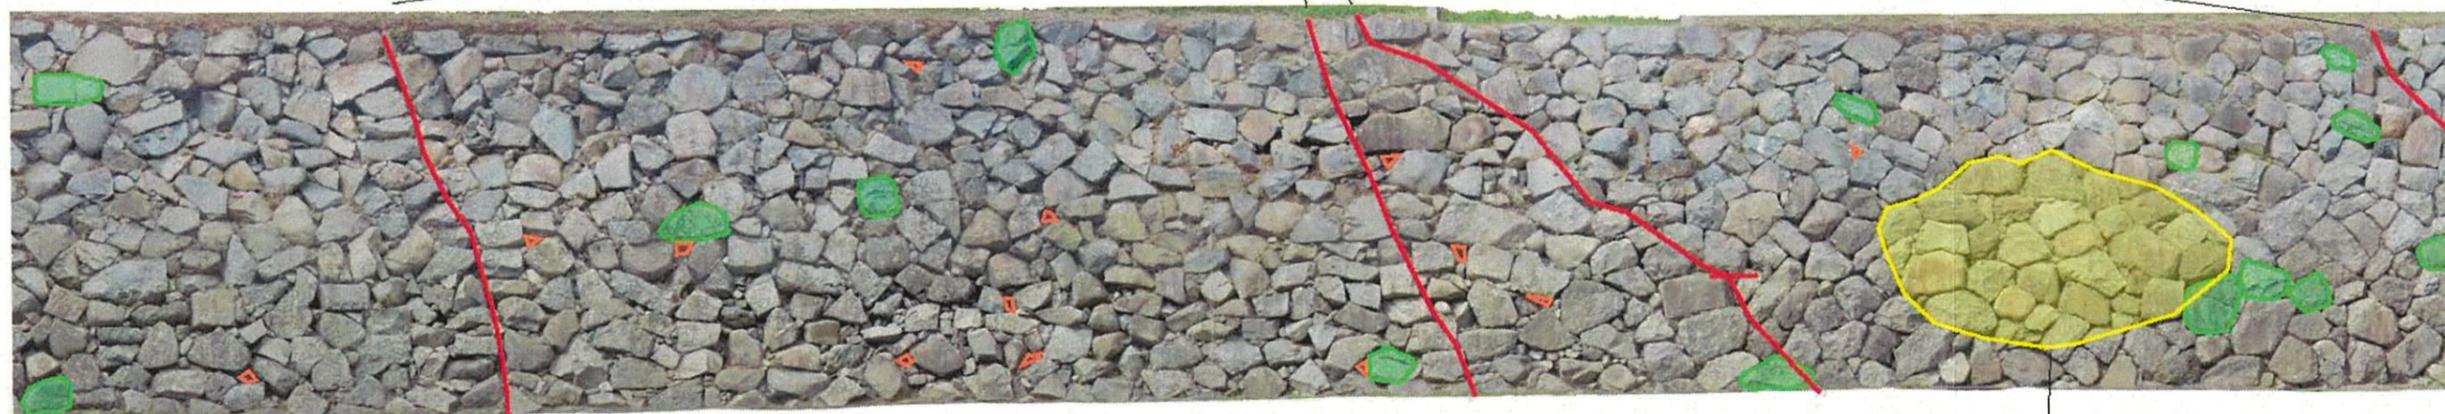
名古屋城天守台等石垣調査基本調査 U66石垣カルテ②

孕み出し(広範囲)

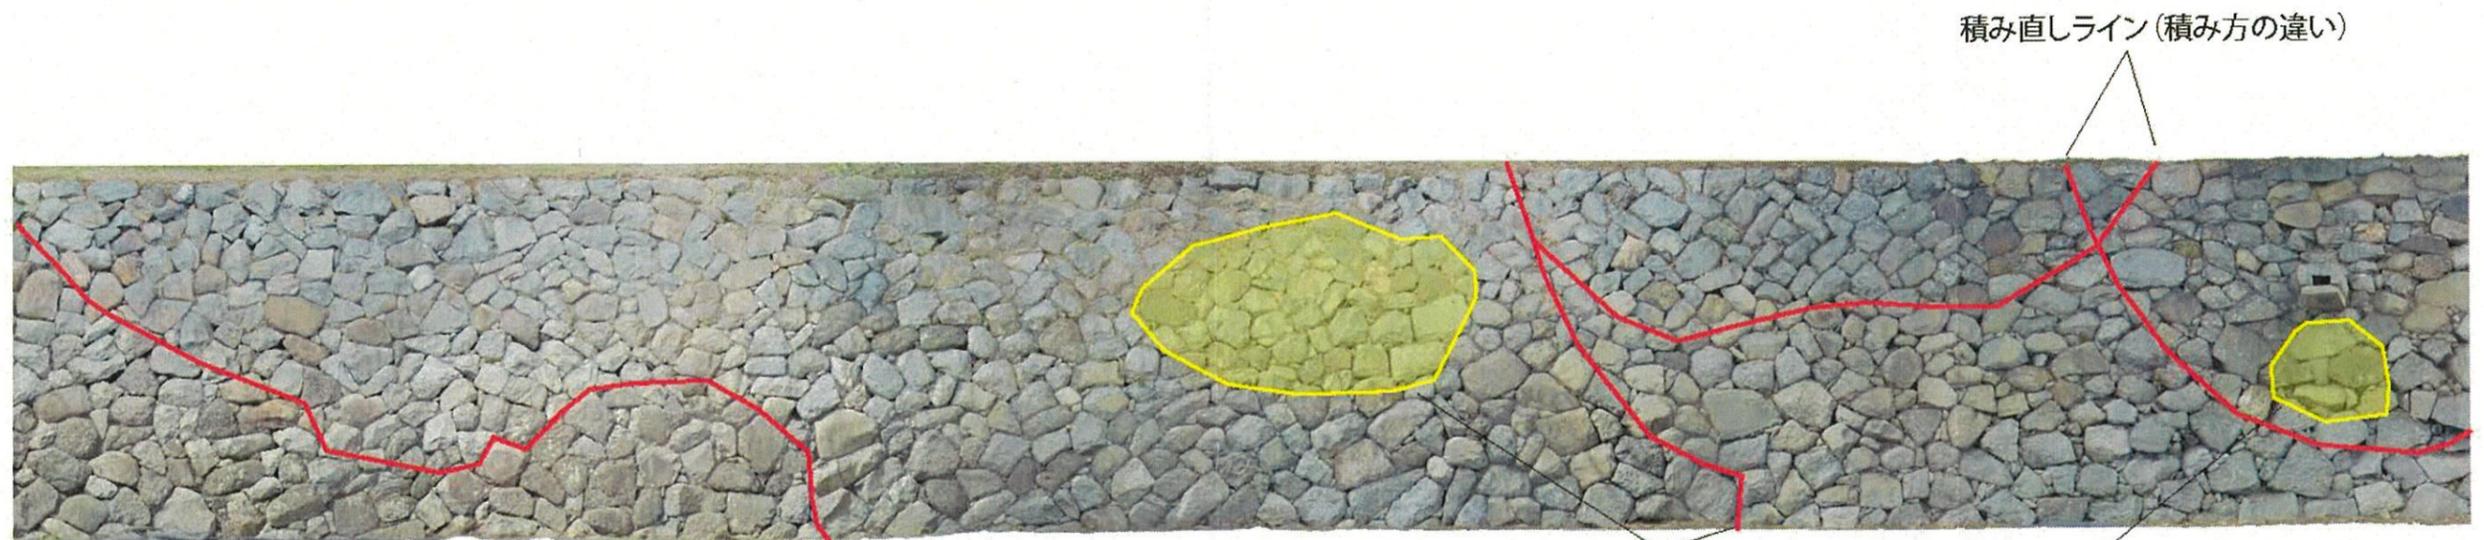
名古屋城天守台等石垣調査基本調査 U66石垣カルテ③

隅角部破損状況観察事項
 築石部破損状況観察事項
 破損状況変形の観察
 中段部に積み出し(弱)が4か所確認された。

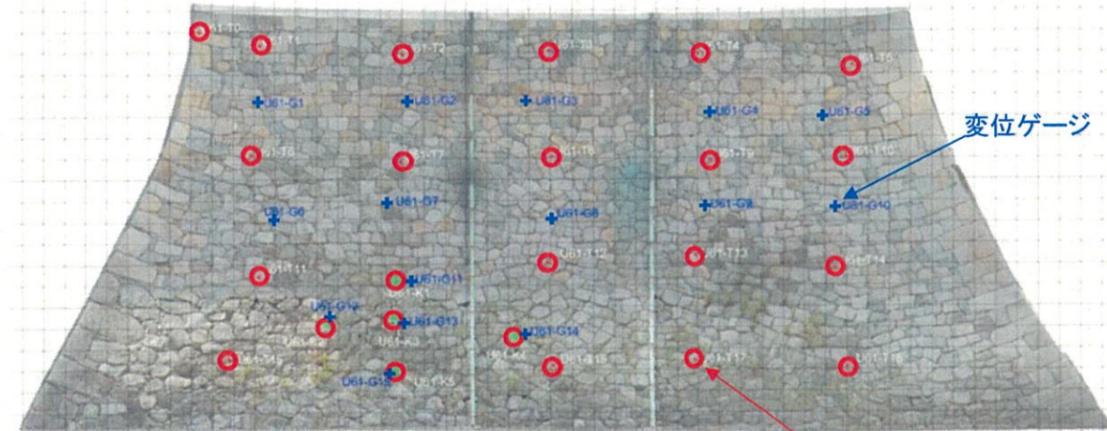
大天守北 U61 立面図 : 計測点(対標設置)・変位ゲージ位置

- ・石垣面の計測点(反射対標)と変位ゲージを設置
- ・計測点において、計測点の座標値および計測点間の距離を計測

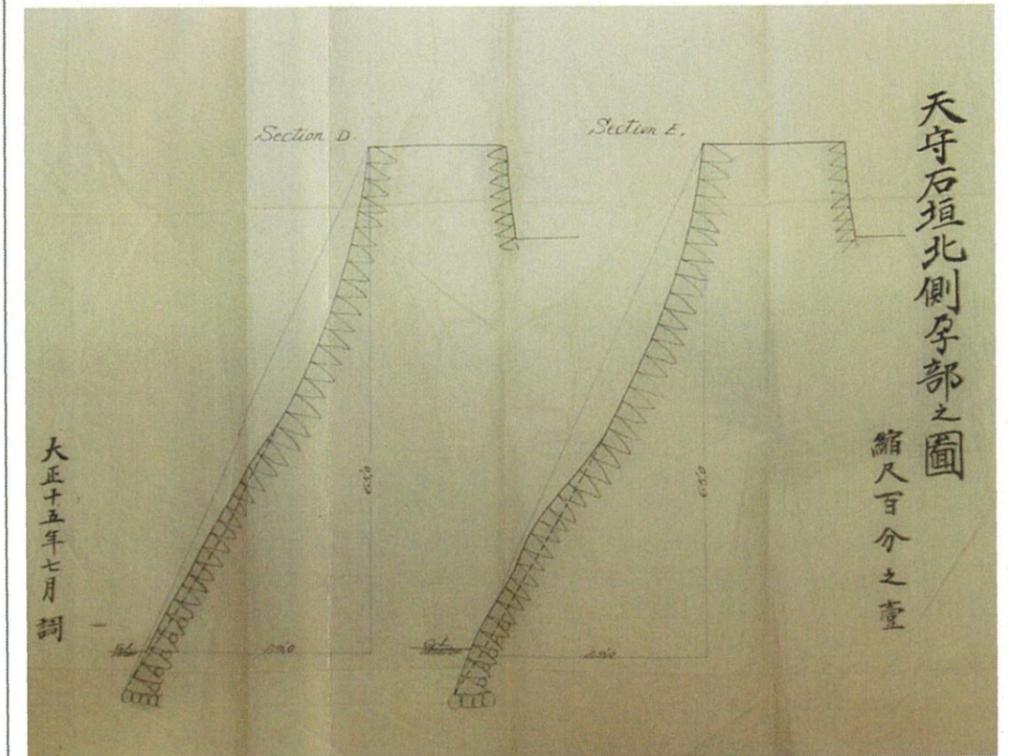
天守石垣北側孕部之圖

平成24年度にレーザー計測が行われており、平成24年の計測データと平成30年の計測データより縦断図を作成し、比較を行った。
U61孕み出し部について重ね合わせによる比較を行ったところ、石垣の変動によるとみられる変化は認められなかった。
