行政文書一部公開決定通知書

特別史跡名古屋城跡全体整備検討会議 石垣部会(第32回)

天守台石垣の調査と保存方針について

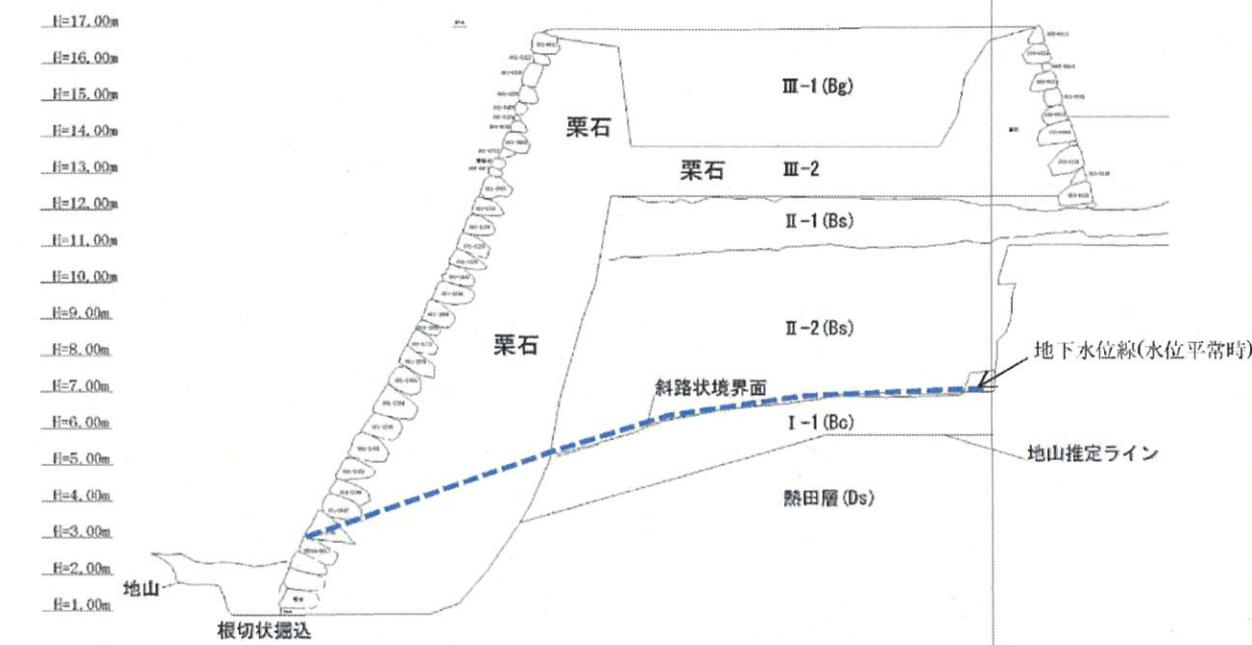
安定解析の結果、設定した条件では裏栗石の範囲にすべり面が形成された。また、裏栗石内では平常時でも円弧すべりが発生し、最少安全率で $F_s=1.0$ となった。(図 1)

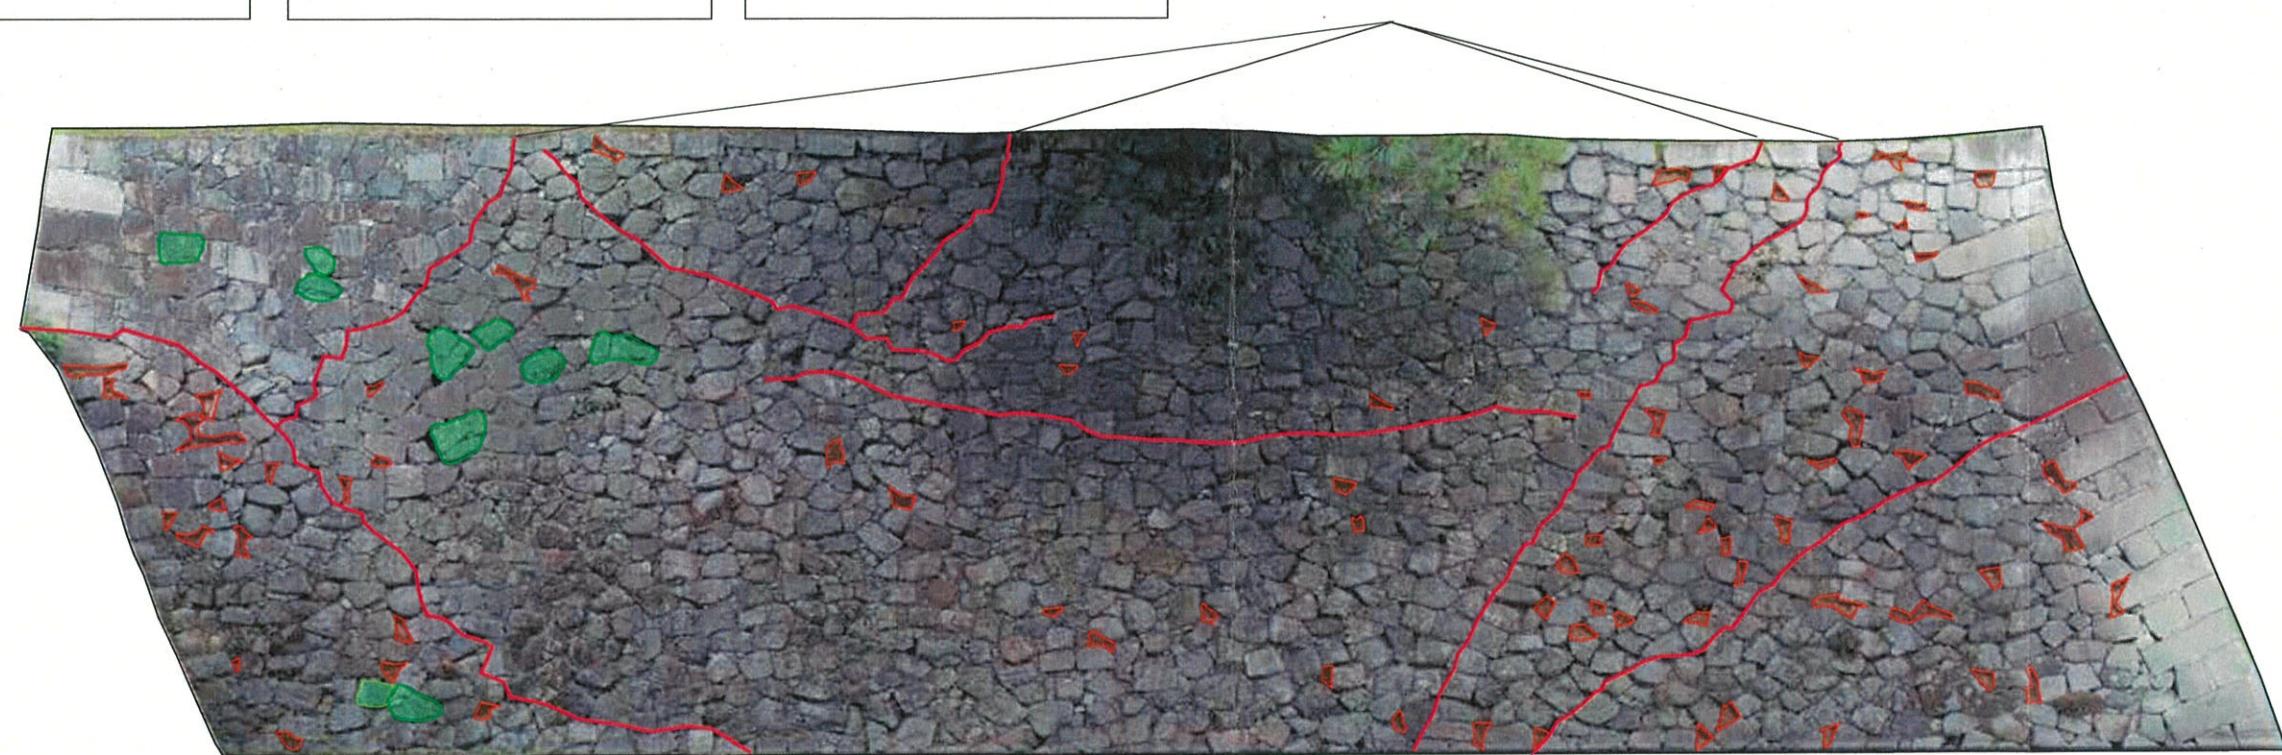
天端部破損状況	
① 緩み	なし
② 割れ	なし
③ 表面劣化	なし
④ 抜け落ち	あり
⑤ 孕み出し(局所)	なし
⑥ 孕み・抜け落ち	なし
⑦ 前倒れ	なし
⑧ 孕み出し(広範囲)	なし
⑨ 崩れ	なし
⑩ 樹木	なし
⑪ 天端部の沈下	なし
⑫ その他	なし

中段破損状況	
① 緩み	なし
② 割れ	あり(築石部)
③ 表面劣化	あり(築石部)
④ 抜け落ち	あり
⑤ 孕み出し(局所)	なし
⑥ 孕み・抜け落ち	なし
⑦ 前倒れ	なし
⑧ 孕み出し(広範囲)	なし
⑨ 崩れ	なし
⑩ 樹木	なし
⑪ その他	なし

裾部破損状況	
① 緩み	なし
② 割れ	あり
③ 表面劣化	なし
④ 抜け落ち	あり
⑤ 孕み出し(局所)	なし
⑥ 孕み・抜け落ち	なし
⑦ 前倒れ	なし
⑧ 孕み出し(広範囲)	なし
⑨ 崩れ	なし
⑩ 樹木	なし
⑪ 前面土砂の堆積	なし
⑫ 立地地盤の異常	なし
⑬ その他	なし

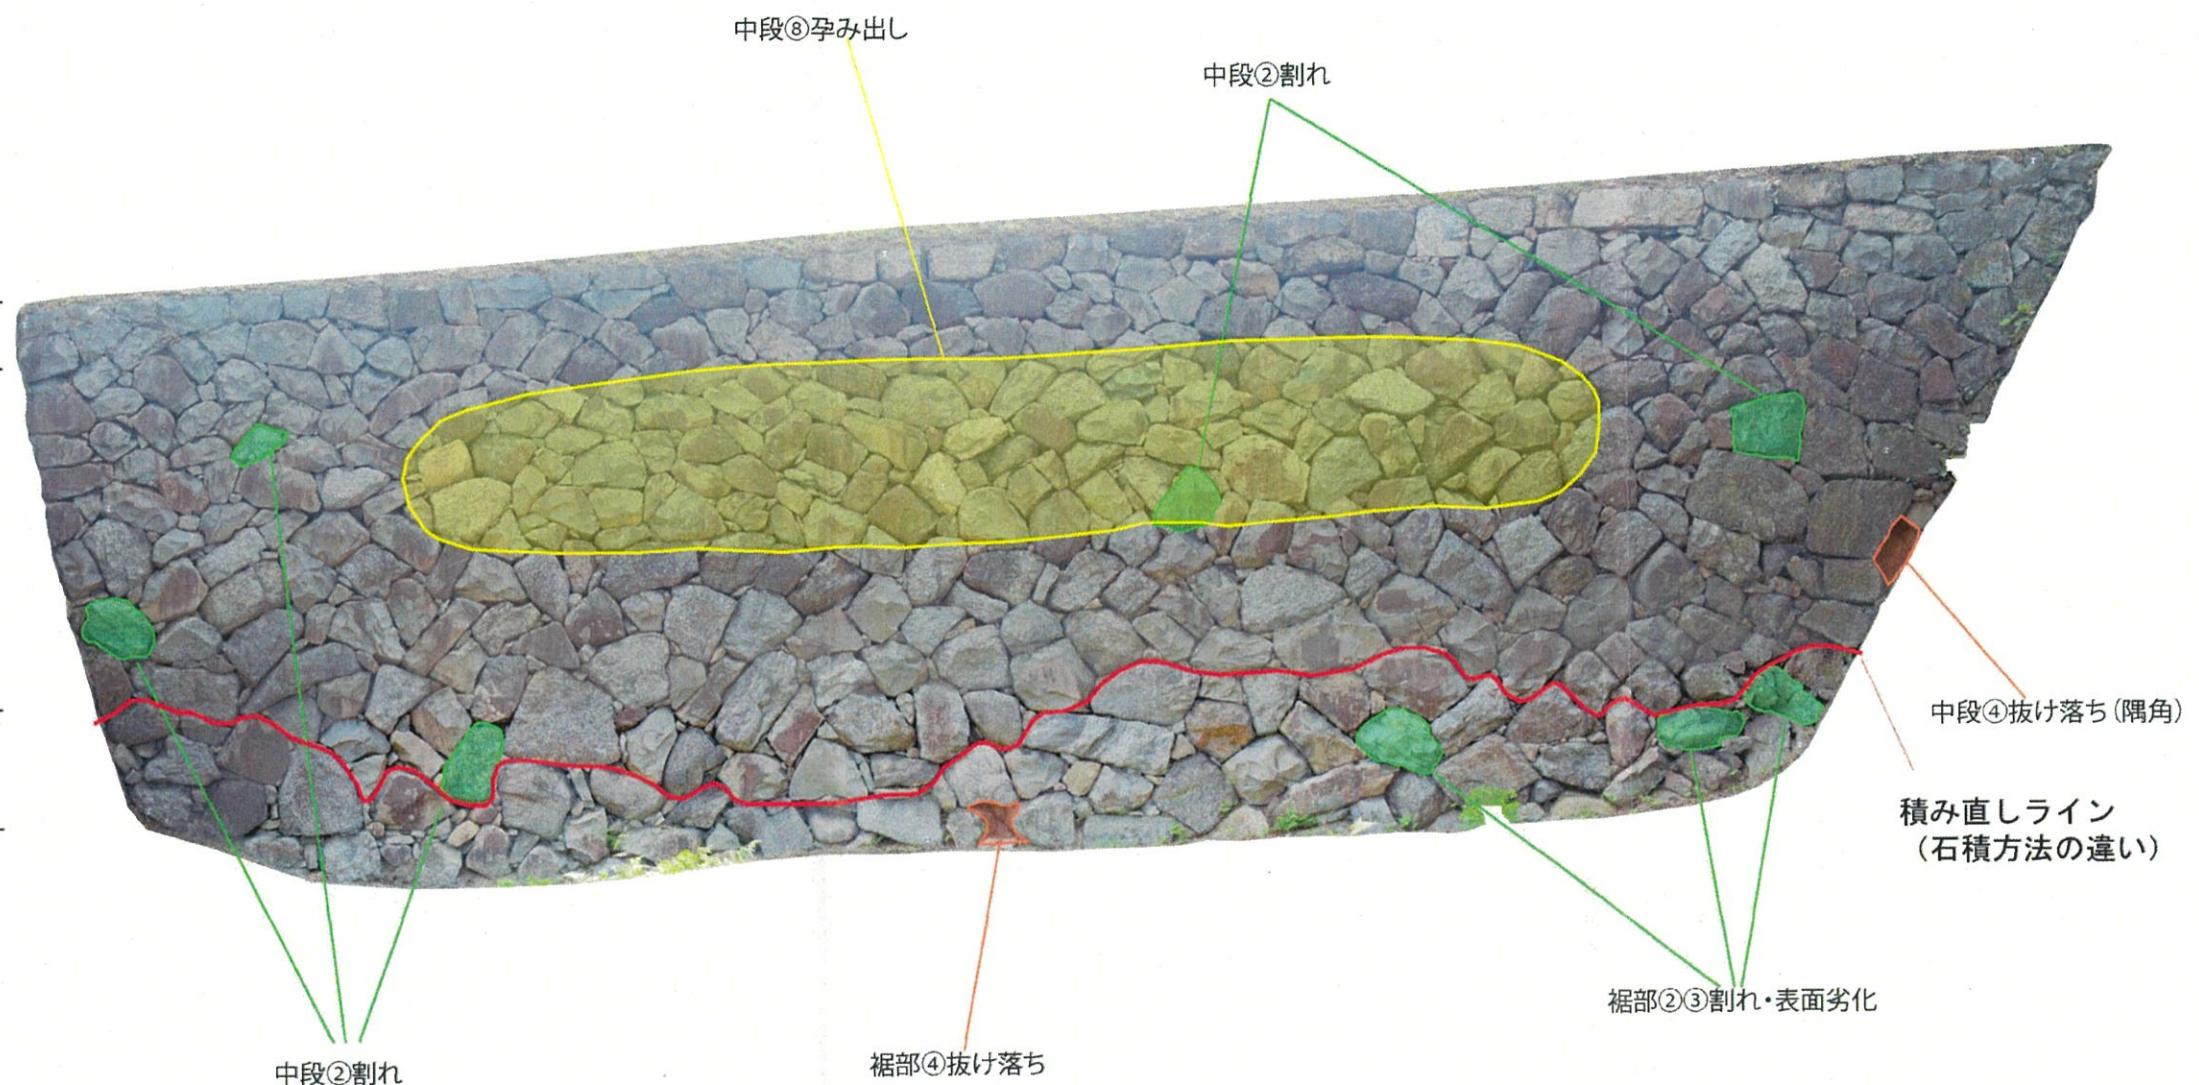
天端部破損状況	
① 緩み	なし
② 割れ	なし
③ 表面劣化	なし
④ 抜け落ち	なし
⑤ 孕み出し(局所)	なし
⑥ 孕み・抜け落ち	なし
⑦ 前倒れ	なし
⑧ 孕み出し(広範囲)	なし
⑨ 崩れ	なし
⑩ 樹木	なし
⑪ 天端部の沈下	なし
⑫ その他	なし

中段破損状況	
① 緩み	なし
② 割れ	あり
③ 表面劣化	なし
④ 抜け落ち	あり(間詰)
⑤ 孕み出し(局所)	なし
⑥ 孕み・抜け落ち	なし
⑦ 前倒れ	なし
⑧ 孕み出し(広範囲)	あり
⑨ 崩れ	なし
⑩ 樹木	なし
⑪ その他	なし

裾部破損状況	
① 緩み	なし
② 割れ	あり
③ 表面劣化	あり
④ 抜け落ち	あり(間詰)
⑤ 孕み出し(局所)	なし
⑥ 孕み・抜け落ち	なし
⑦ 前倒れ	なし
⑧ 孕み出し(広範囲)	なし
⑨ 崩れ	なし
⑩ 樹木	なし
⑪ 前面土砂の堆積	なし
⑫ 立地地盤の異常	なし
⑬ その他	なし

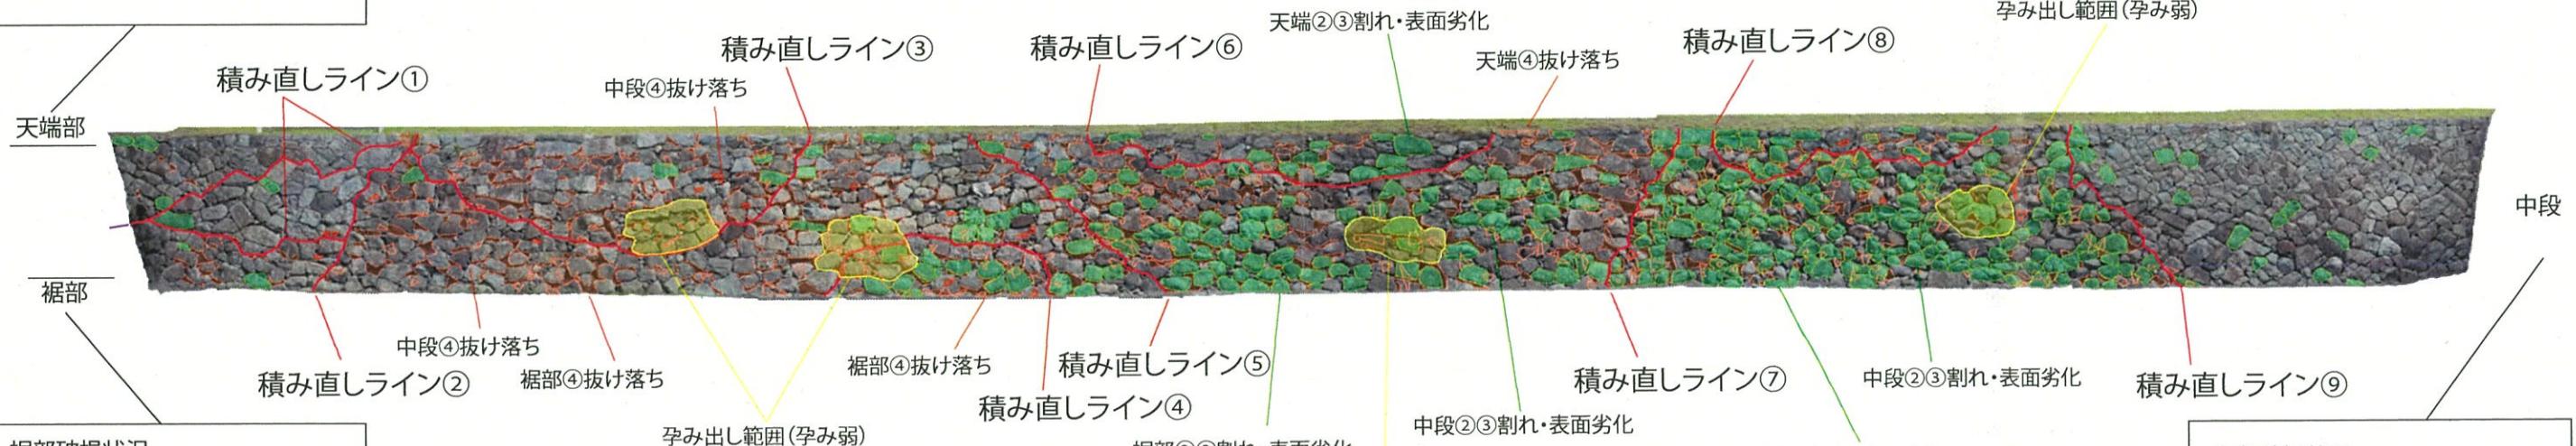
① 緩み	なし
② 割れ	あり
③ 表面劣化	あり
④ 抜け落ち	あり(間詰)
⑤ 孕み出し(局所)	なし
⑥ 孕み・抜け落ち	なし
⑦ 前倒れ	なし
⑧ 孕み出し(広範囲)	なし
⑨ 崩れ	なし
⑩ 樹木	なし
⑪ 天端部の沈下	なし
⑫ その他	なし

① 緩み	なし
② 割れ	あり
③ 表面劣化	あり
④ 抜け落ち	あり(間詰)
⑤ 孕み出し(局所)	なし
⑥ 孕み・抜け落ち	なし
⑦ 前倒れ	なし
⑧ 孕み出し(広範囲)	なし
⑨ 崩れ	なし
⑩ 樹木	なし
⑪ 前面土砂の堆積	なし
⑫ 立地地盤の異常	なし
⑬ その他	なし

① 緩み	なし
② 割れ	あり
③ 表面劣化	あり
④ 抜け落ち	あり(間詰)
⑤ 孕み出し(局所)	あり
⑥ 孕み・抜け落ち	なし
⑦ 前倒れ	なし
⑧ 孕み出し(広範囲)	なし
⑨ 崩れ	なし
⑩ 樹木	なし
⑪ その他	なし

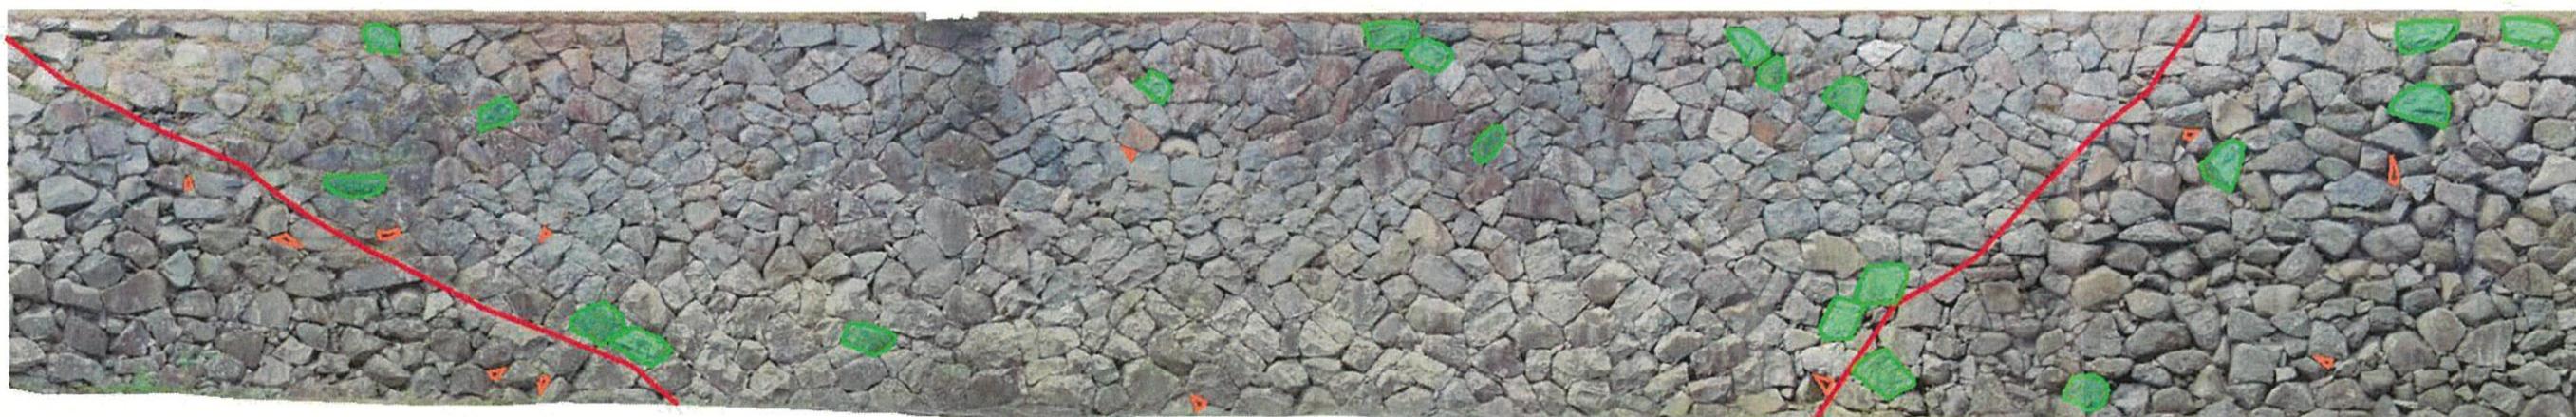
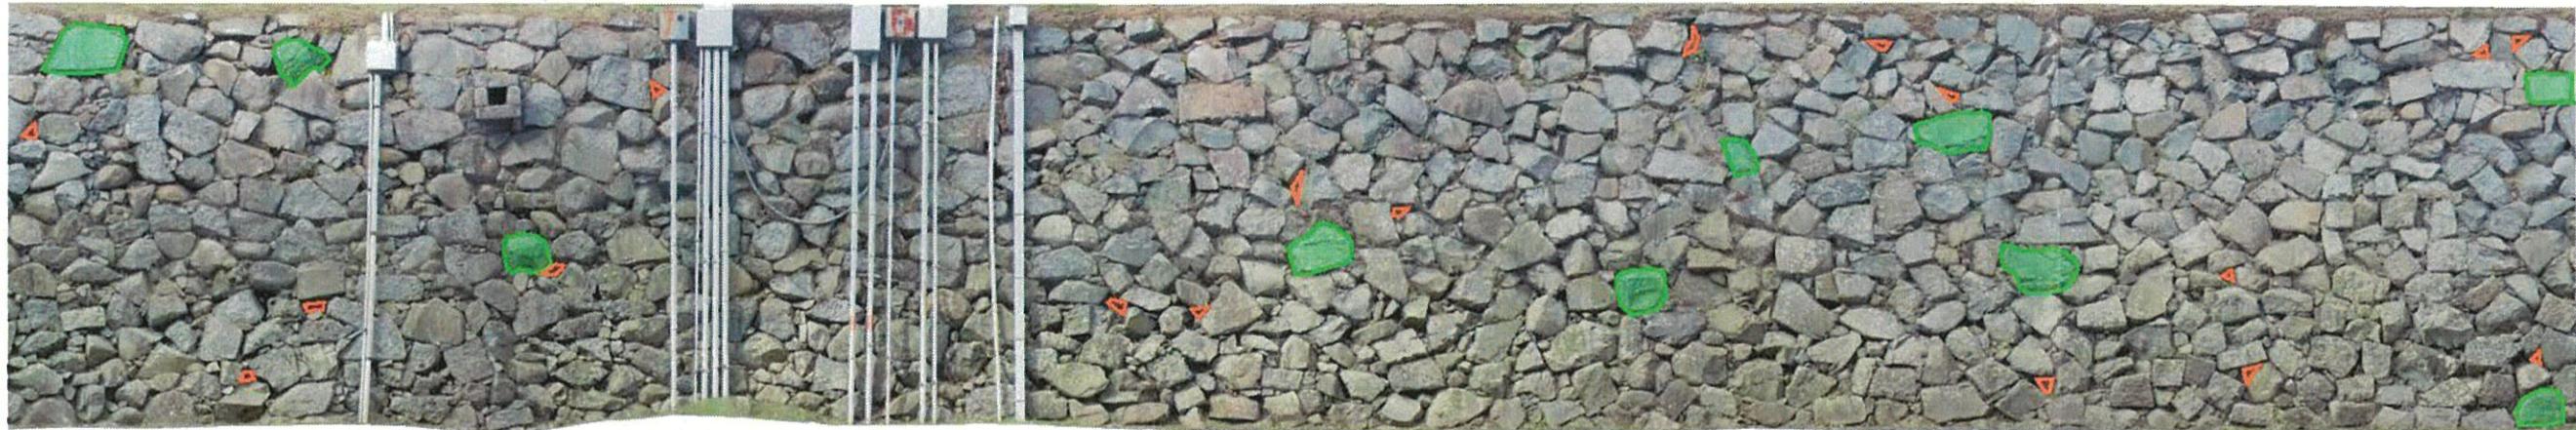
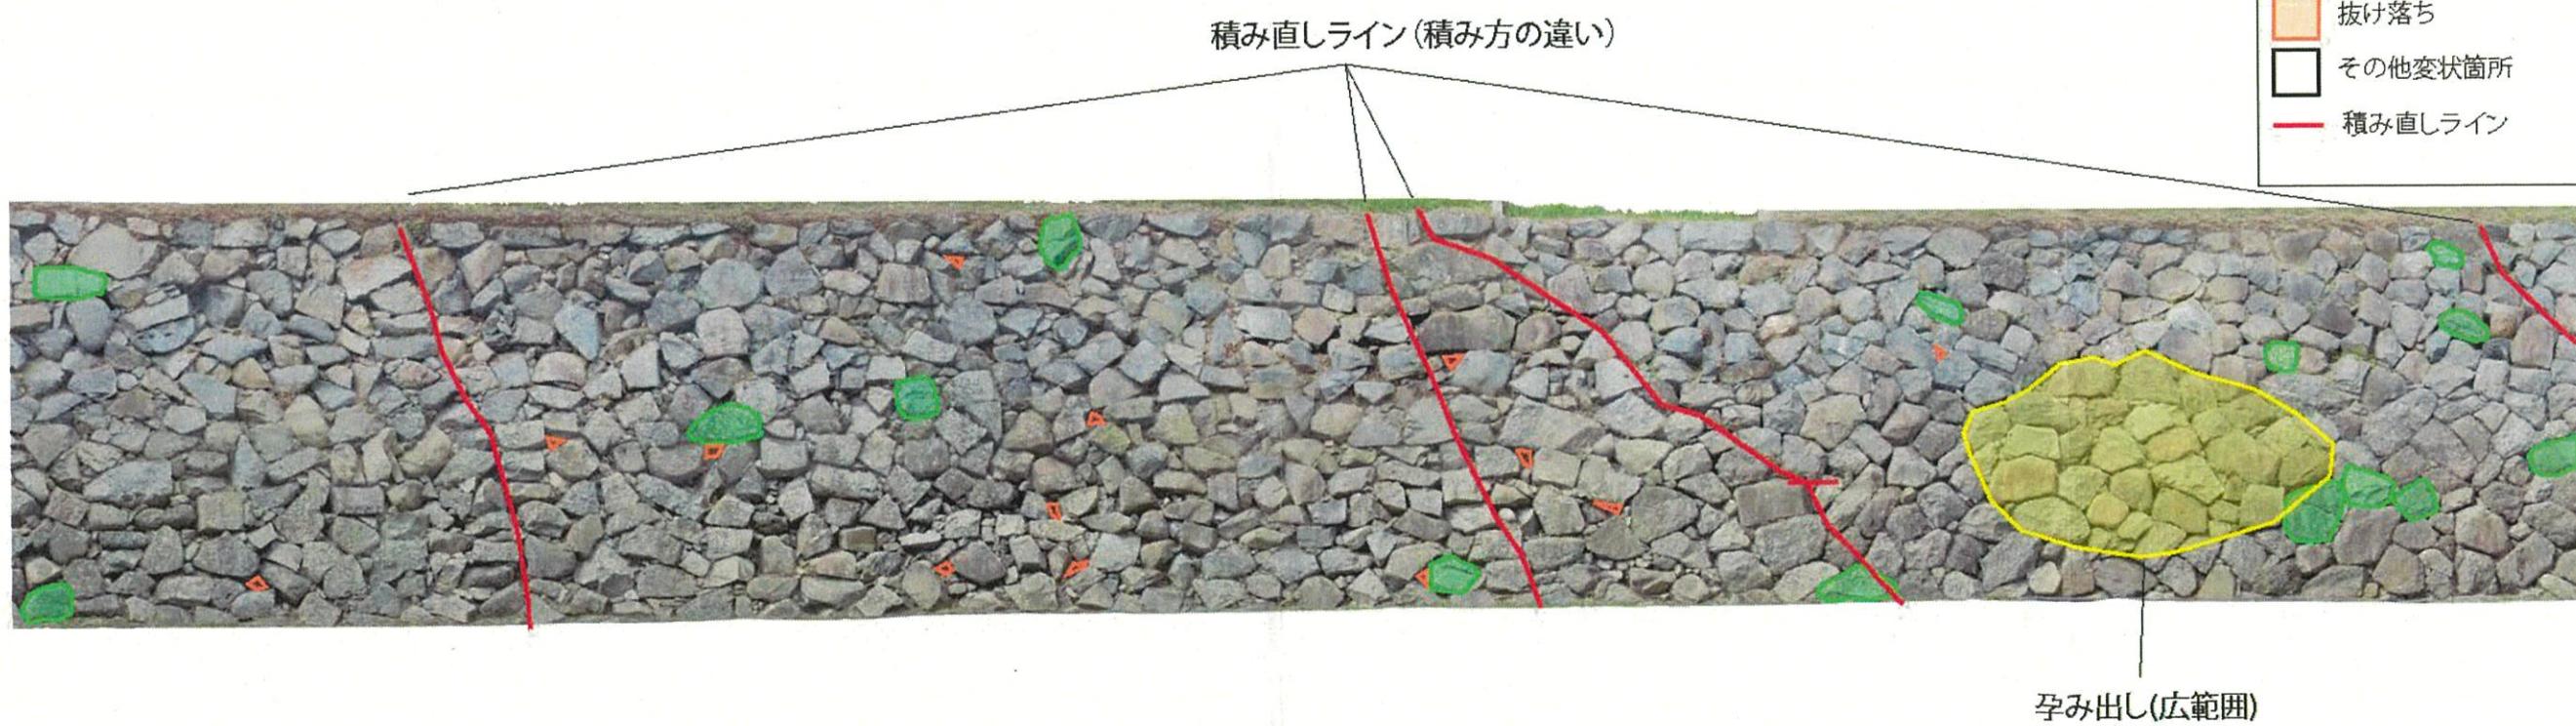
名古屋城天守台等石垣調査基本調査 U66石垣カルテ②

天端部破損状況	
① 緩み	なし
② 割れ	あり(築石部)
③ 表面劣化	あり(築石部)
④ 抜け落ち	あり(築石部)
⑤ 孕み出し(局所)	なし
⑥ 孕み・抜け落ち	なし
⑦ 前倒れ	なし
⑧ 孕み出し(広範囲)	なし
⑨ 崩れ	なし
⑩ 樹木	なし
⑪ 天端部の沈下	なし
⑫ その他	なし

中段破損状況	
① 緩み	なし
② 割れ	あり(築石部)
③ 表面劣化	あり(築石部)
④ 抜け落ち	あり(築石部)
⑤ 孕み出し(局所)	あり(築石部)
⑥ 孕み・抜け落ち	なし
⑦ 前倒れ	なし
⑧ 孕み出し(広範囲)	なし
⑨ 崩れ	なし
⑩ 樹木	なし
⑪ その他	なし

裾部破損状況	
① 緩み	なし
② 割れ	あり(築石部)
③ 表面劣化	あり(築石部)
④ 抜け落ち	あり(築石部)
⑤ 孕み出し(局所)	なし
⑥ 孕み・抜け落ち	なし
⑦ 前倒れ	なし
⑧ 孕み出し(広範囲)	なし
⑨ 崩れ	なし
⑩ 樹木	なし
⑪ 前面土砂の堆積	なし
⑫ 立地地盤の異常	なし
⑬ その他	なし

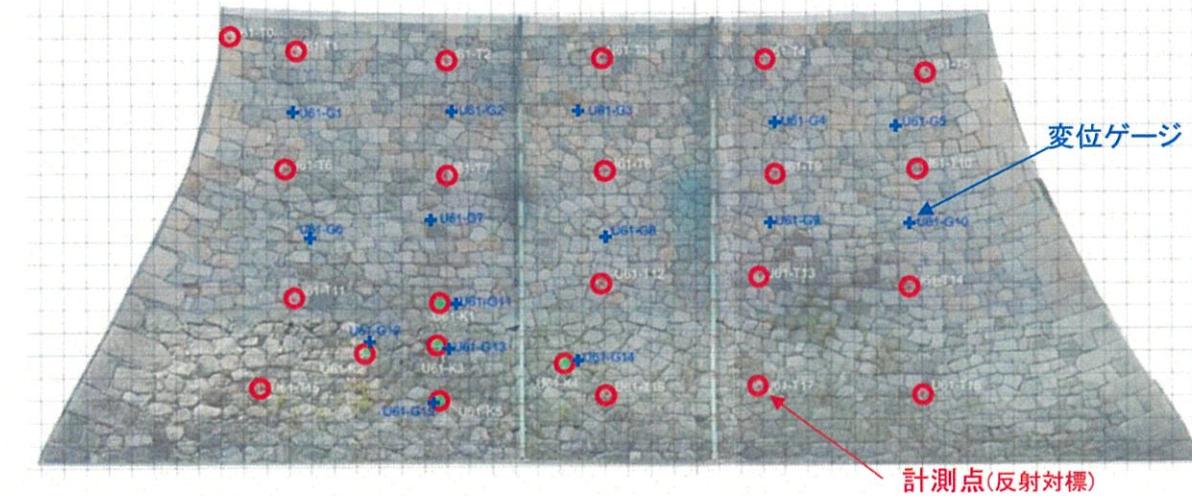
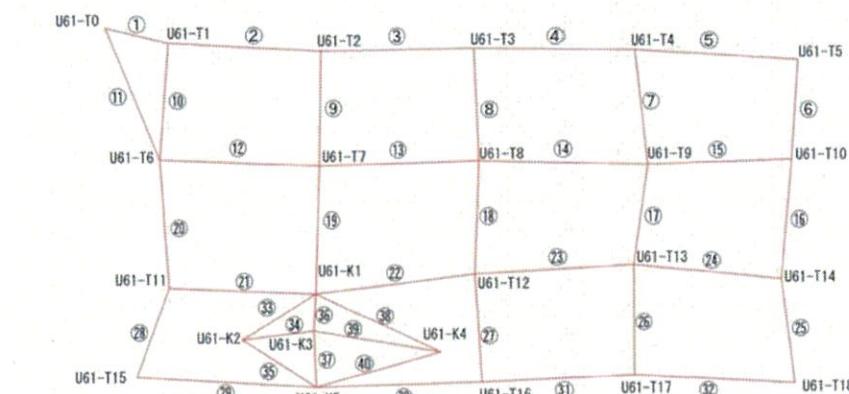
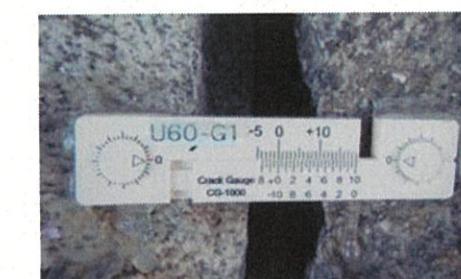
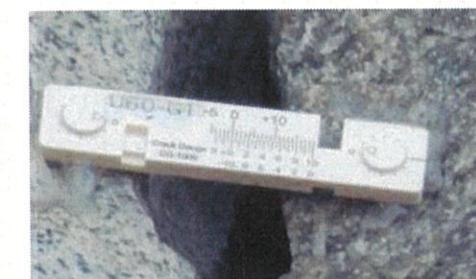
- ・計測点計測、変位ゲージ記録は2018年10月から実施（8回）
- ・これまで、変位ゲージの変動は認められない（読み値の変化なし）
- ・計測点（計測点間距離）の問題となる変動は認められない
- ・今後、保全管理において継続的なモニタリングにより変位動向を把握し、変状の有無について現況と合わせ確認していく
