特別史跡名古屋城跡全体整備検討会議 石垣・埋蔵文化財部会(第35回)

日時：令和2年6月18日（木）13:00～15:00

特別史跡名古屋城跡における遺構のき損地点等の現地調査について

特別史跡名古屋城跡における 遺構のき損事故再発防止対策 (素案)

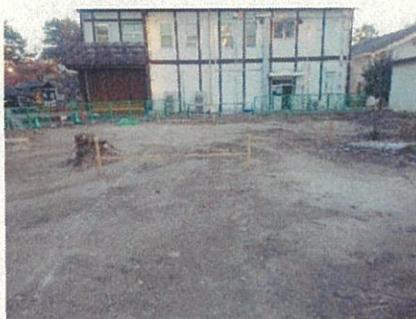
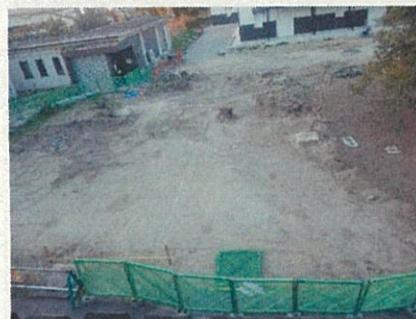
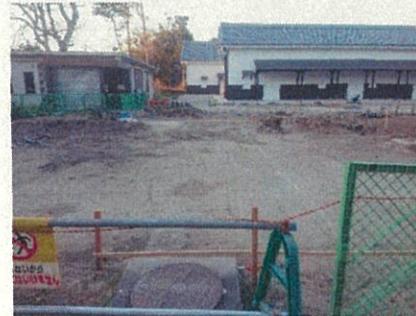
④学芸員の立会いなく、掘削が行われていたもの

- 現代に整備された景石の撤去後、新しく舗装等を行う部分について、学芸員の立会い無く掘削が行われていた。

- 景石撤去は、学芸員立会いのもと施工しているが、その後の掘削時に学芸員の立会いがなかったため、掘削が遺物包含層に達しているかどうかは確認ができていない。

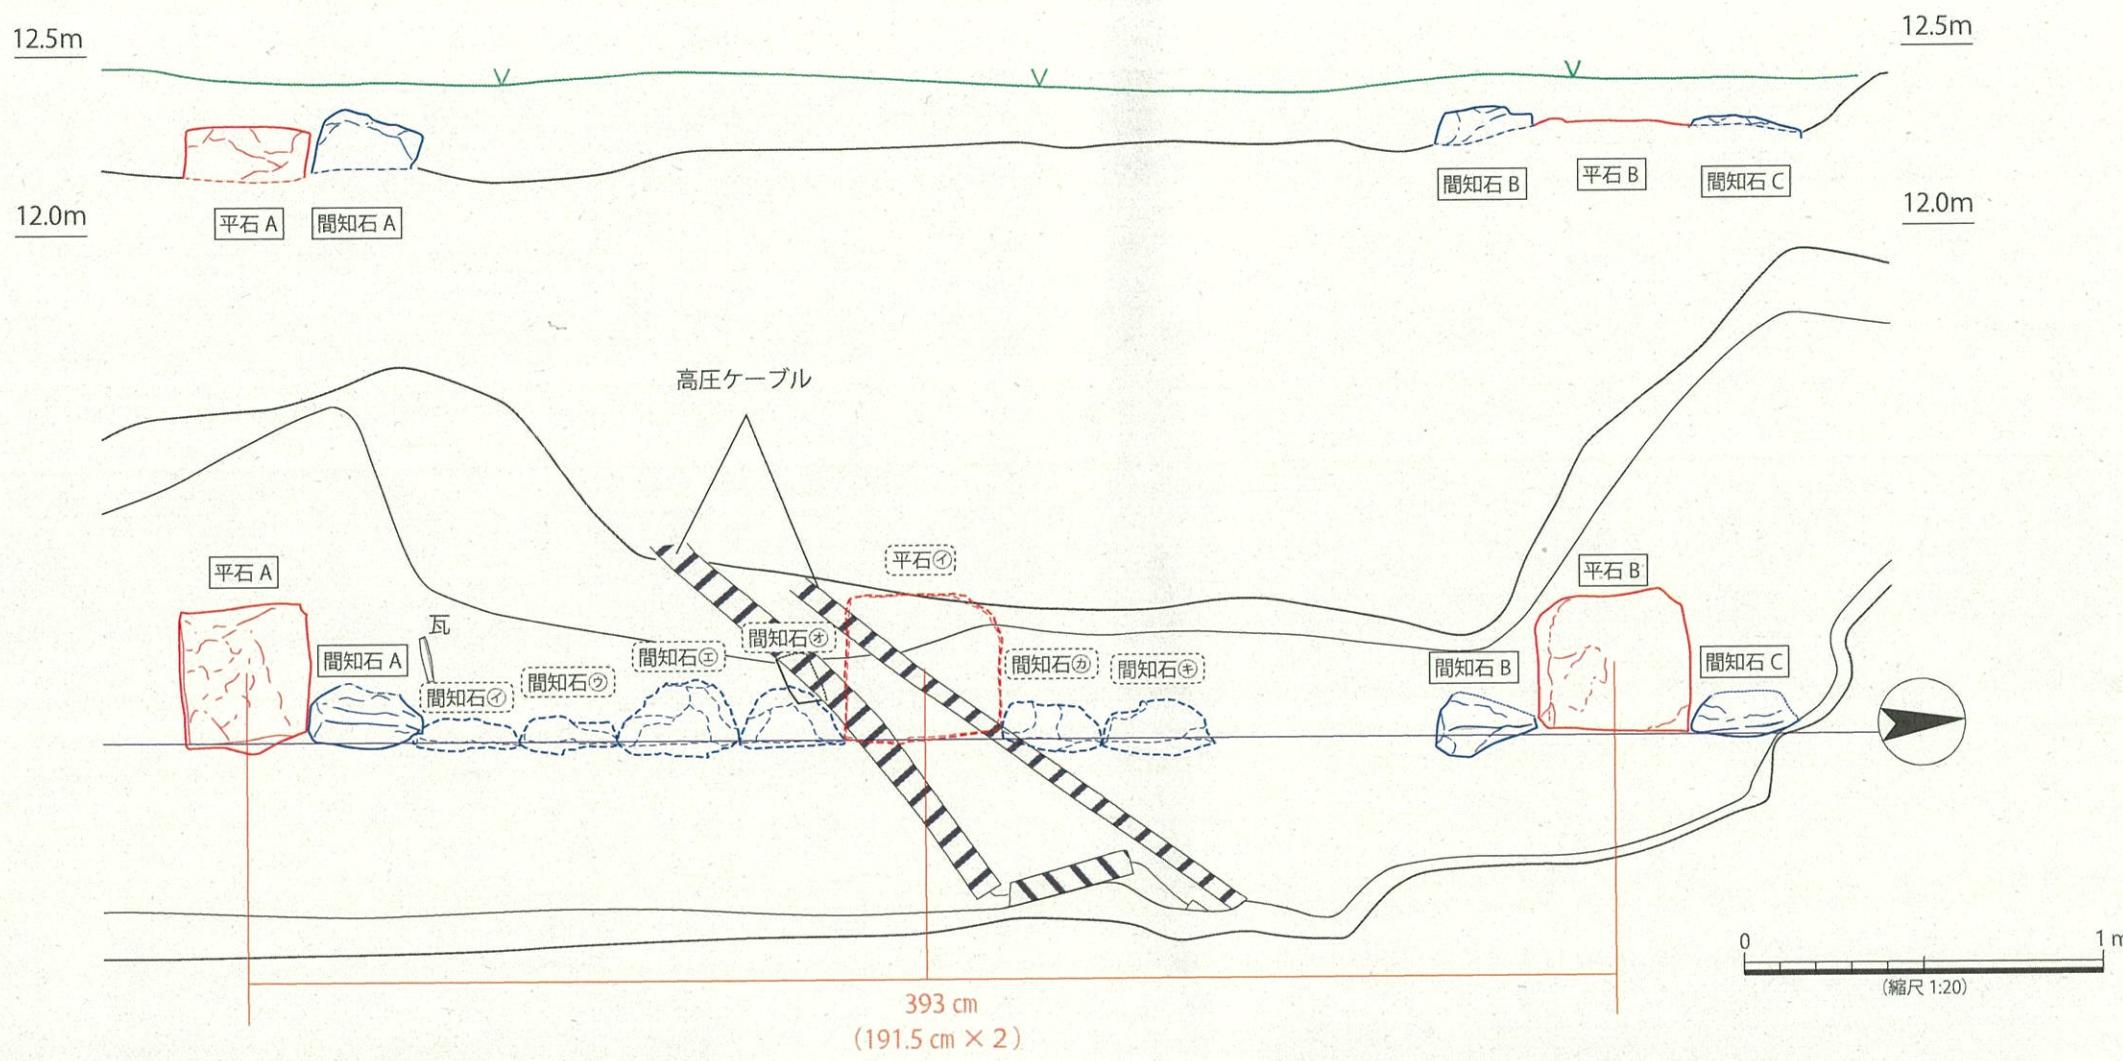
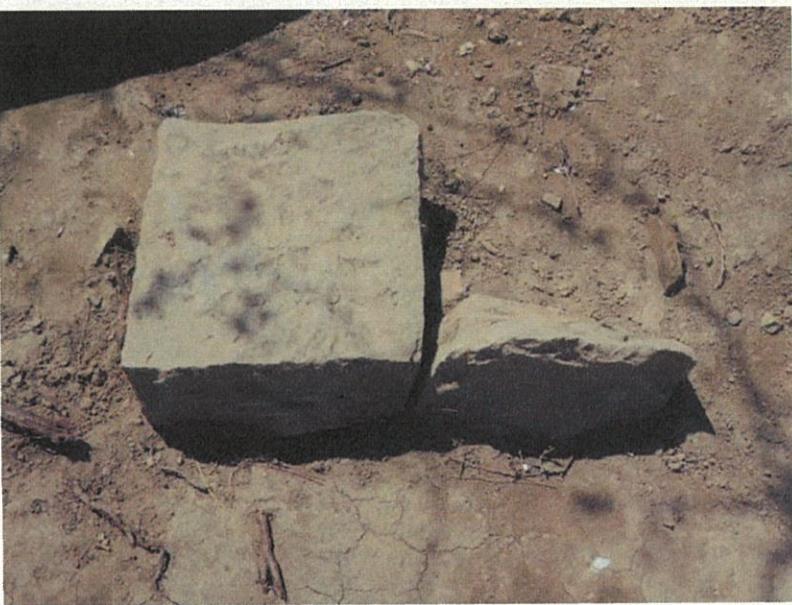
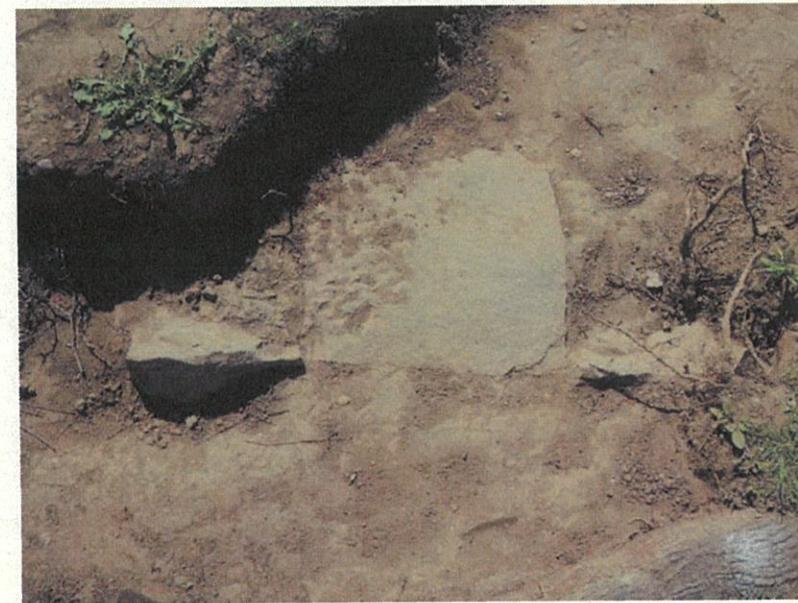
図4 地点①平面図・エレベーション図 (縮尺: 1/20)

※ 地点①の石列に 2012 年度試掘調査の石列（間知石①～④、平石①）を合成

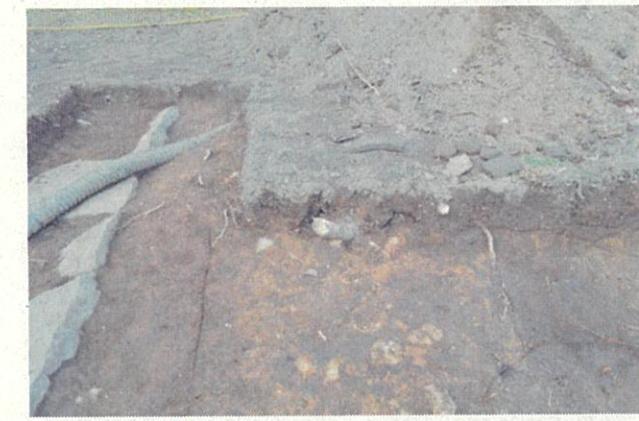
堀方埋土? ↑ 三和土(漆喰)? 堀方ラインか?(南から)

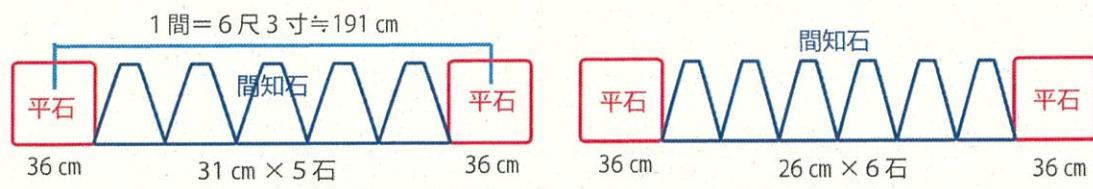
図14 間知石の配置イメージ

- 平石の幅の平均は約36cm、間知石の小口幅の平均は約28cm。隣り合う平石の間に間知石は5石または6石が配置されたと推定(資料1-15:図14)。
- 金城温古錄(28 御深井丸編之五 西之丸部「御蔵構大体」)に記載されている六番蔵の土台外回りの寸法は南北長21間5寸(≈38.33m)、幅4間2尺(≈7.88m)[1間=6尺=1.818mで換算](資料11:図20)。金城温古錄の数値が正しいとすれば、六番蔵の規模は南北20間、東西4間で、南北長は、 $38.2m + \alpha^{**}$ (6尺3寸=1.91m×20間+ α^{**})、東西幅は $7.64m + \alpha^{**}$ (6尺3寸=1.91m×4間+ α^{**})と推定(資料1-15:図15)。
- 原位置にある石の両端(平石Aと間知石BB)の位置から19間分の礎石位置は推定可能。残り1間分が北にある場合(案①)と南にある場合(案②)の二通りの可能性がある(資料1-15:図15)。

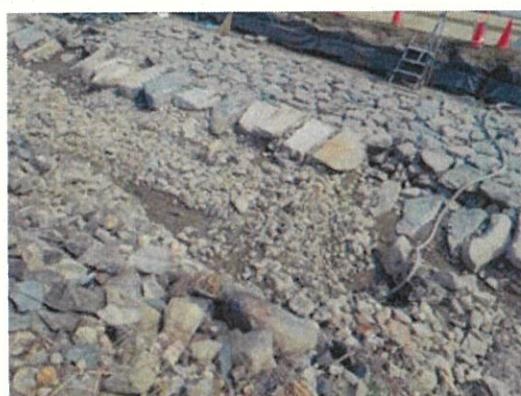
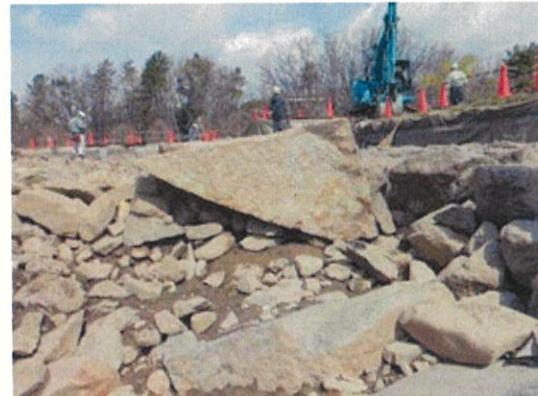
本実験は、名古屋城本丸搦手馬出石垣の修理において、根石部に出現した逆石（写真-1.1）が石垣の安定性に与える影響を評価するために実施するもので、その結果は石垣の積み直し設計に活用することとなる。なお、一般的石材の配置状況を写真-1.2に示す。これらの写真からわかるように、逆石部は通常の築石が石垣背面側に10～15°程度傾斜しているのに比較して、石材上面の傾斜が小さく、場所によっては前方に逆傾斜している。このため、逆石は石垣の安定性を確保する上で、問題があるとされているが、その定量的な評価については明確に検討した事例は知られていない。本実験は、こうした背景において、逆石が石垣の安定性に与える影響を定量的に評価すると同時に、その対策工法として考えられるアンカーによる補強法の効果についても検討を行うものである。具体的な実験目的は以下のとおりである。

写真-1.1 名古屋城本丸搦手馬出石垣下部の逆石の状況

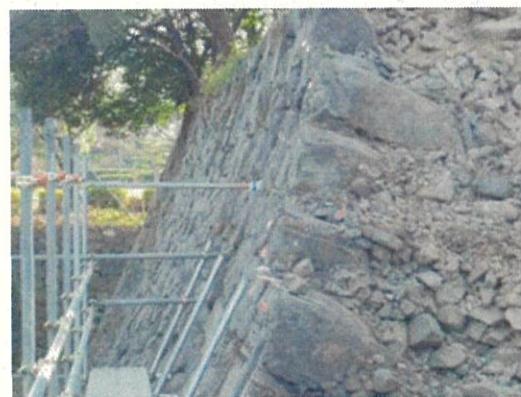
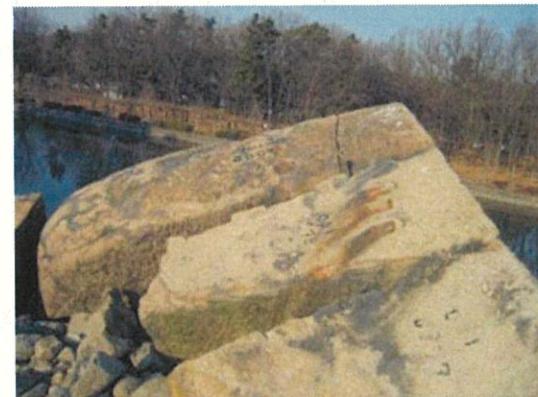
写真-1.2 通常の石材配置状況（名古屋城本丸搦手馬出）

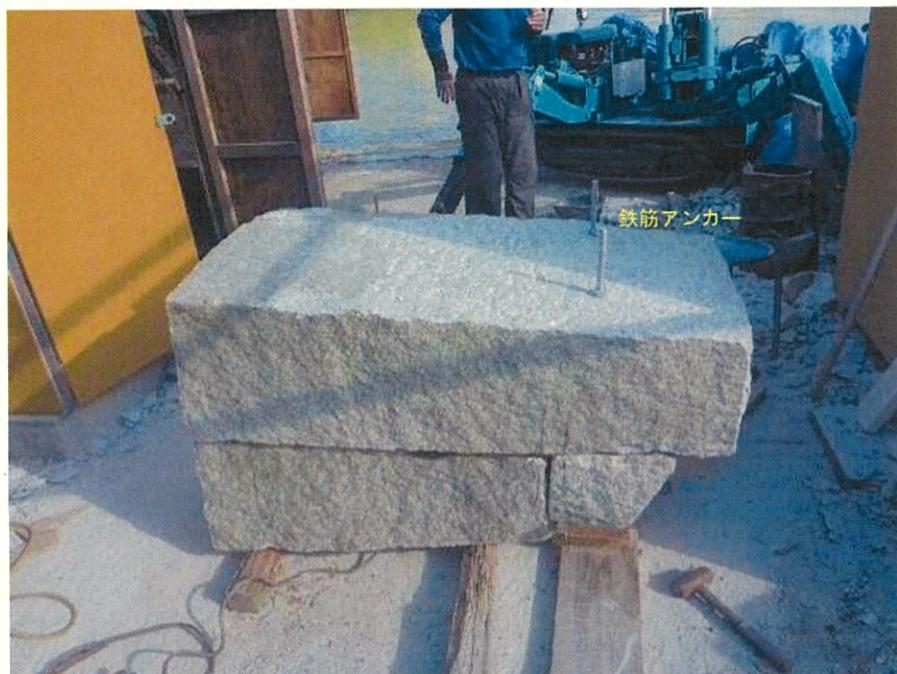
写真-3.2 鉄筋アンカーによる補強状況

なお、ケース 6 は逆石補強の事例で、下方石材の背面に補助材を配置し、これと上位の石材をアンカーピンで固定するものである。この方法では、根石に相当する逆石を加工することなく、上部石材への穿孔と補強石材を用いることで石垣の補強が可能である。今回は、写真-3.2 に示すように、補強石材の 2か所にアンカーとして鉄筋アンカー ($\phi 16$) を挿入し、エポキシ系接着剤で固定し、上部石材を貫通させて上部をナットで固定する方法とした(前掲図-2.4 参照)。

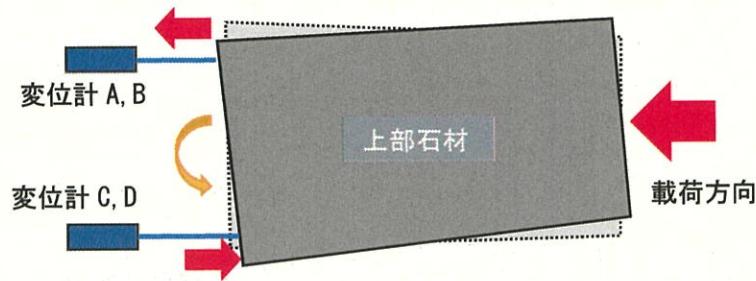
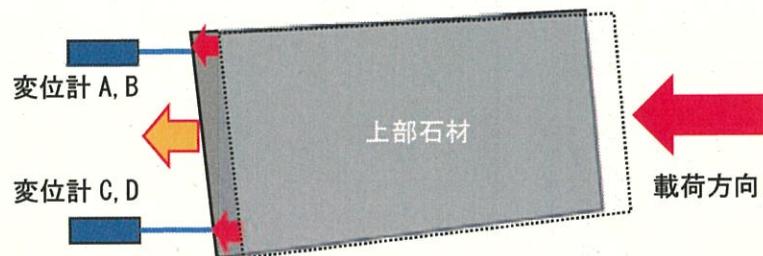
図-4.5 ケース4における載荷初期の石材の移動状況の模式図(平面図)

本来、石材間の接触状況が変化しない場合は、摩擦係数および内部摩擦角は一定となる。今回の実験結果は、多少のばらつきはあるものの、概ね両者とも一定であることから、本実験結果は妥当であることが示された。なお、ケース4 の値がやや大きい原因としては、石材の接触面の状況により他のケースより石材間の凹凸の噛み合いが変化したことや、上部石材が載荷初期にわずかに回転し、斜めになった状態で滑動したことなどが考えられる(図-4.4、図-4.5 参照)。

① 載荷開始後すぐに、石材が載荷方向に対して左方向に回転

② 平行移動

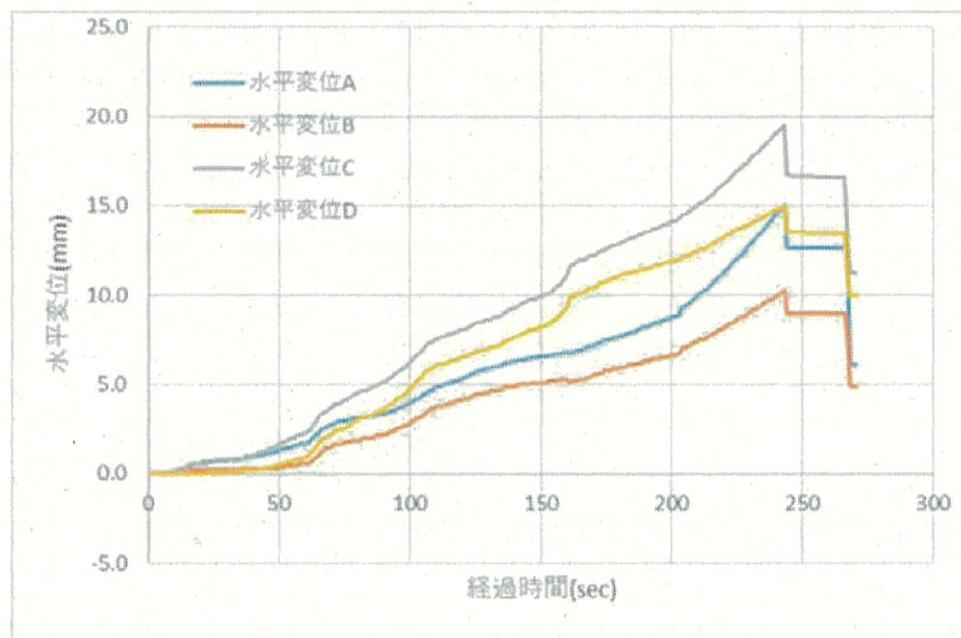
図-4.7 ケース 6 における上部石材の変位量

水平載荷に伴う変位を詳しく見ていくと、水平載荷荷重の増加とともにケース2とほぼ同じ挙動を示した後、補強がないケース2では、水平荷重5kN程度で石材が滑動を始めるのに対して、補強しているケース6では、その後も大きな変位はみられず、最大で20kN程度で石材が移動を始めることがわかる。このときの個々の変位計の動きを図-4.7に示した。この図から、上部石材の四隅に取り付けた変位計による測定値は各々異なっていることがわかる。図中の200sec時点でのデータを見ると、載荷方向左上の変位計Cの変位量は14mm程度であるのに対して、対角線上にある右下の変位計Bは、その1/2程度である約7mmの変位を示している。また、変位計A,Dは各々9mm、12mm程度の動きを示している。このことは、上部石材が左上と右下の対角線を軸として回転し、上部石材はすべりではなく、軸の部分が押し上げられるように変位したことをしている。その後、最大荷重は横ばいとなるが、これはアンカーとした鉄筋に、ごくわずかではあるが曲げが生じて、それに伴う変位が発生したためと推測される。このことは、図-4.6において、水平載荷を除荷すると、逆方向の変位が見られ、最終的にはほぼ最大載荷時と同じ場所まで戻っていることからも裏付けられる。

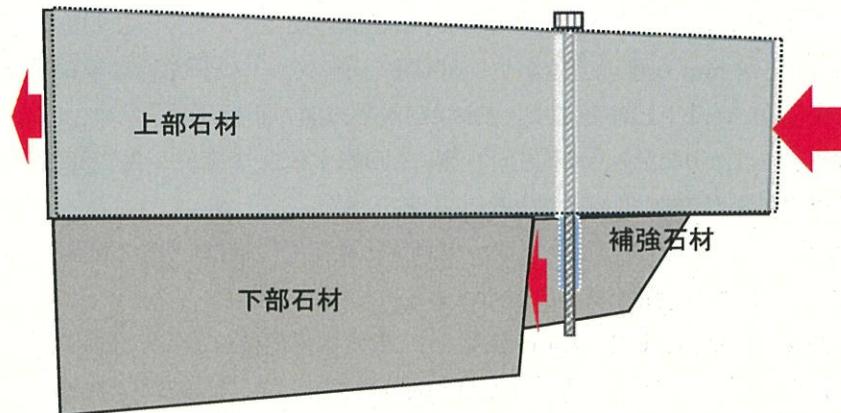
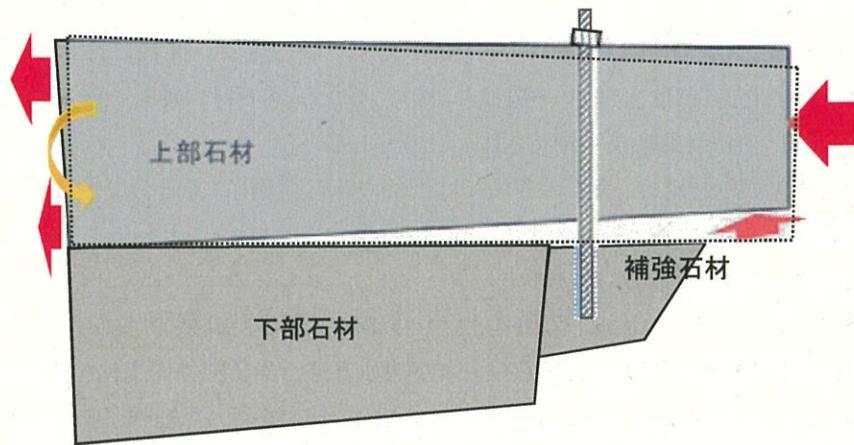
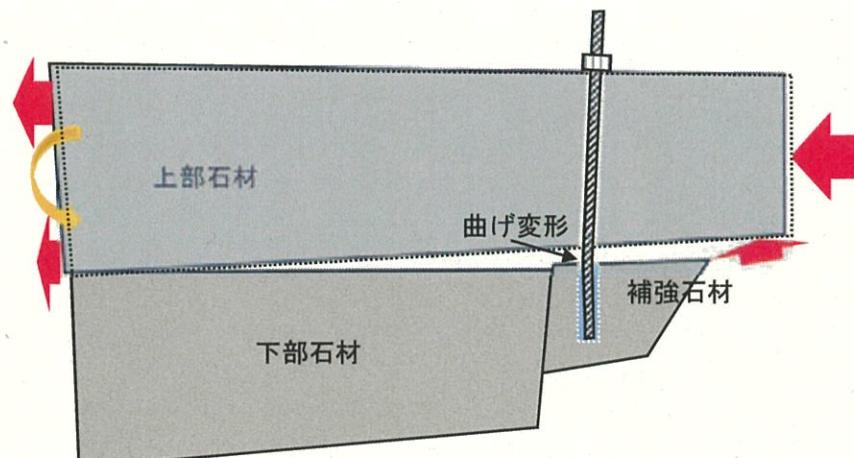
図-4.8 ケース 6 における変位状況の模式図(縦断面図)

①摩擦抵抗モード:他のケースと同様に石材の摩擦抵抗により変位している区間

②回転モード:上部石材が上下方向および水平方向に回転することによって変位している区間

③アンカーの曲げモード:鉄筋アンカーに曲げが生じることで上部石材に変位が生じている区間

なお、図-4.6では、最大で14mm程度生じていた水平変位は、除荷とともに、急激に8mm程度まで減少している。これは、水平力が除荷されたことにより、上部石材の艤の持ち上がりが一挙に解消されたことにより、逆方向に戻るような変位を示したものと解釈できる。なお、最終的に8mm程度の残留変位が生じたのは、アンカーに生じていた曲げ変形によるものと初期の滑動によるものと考えられる。

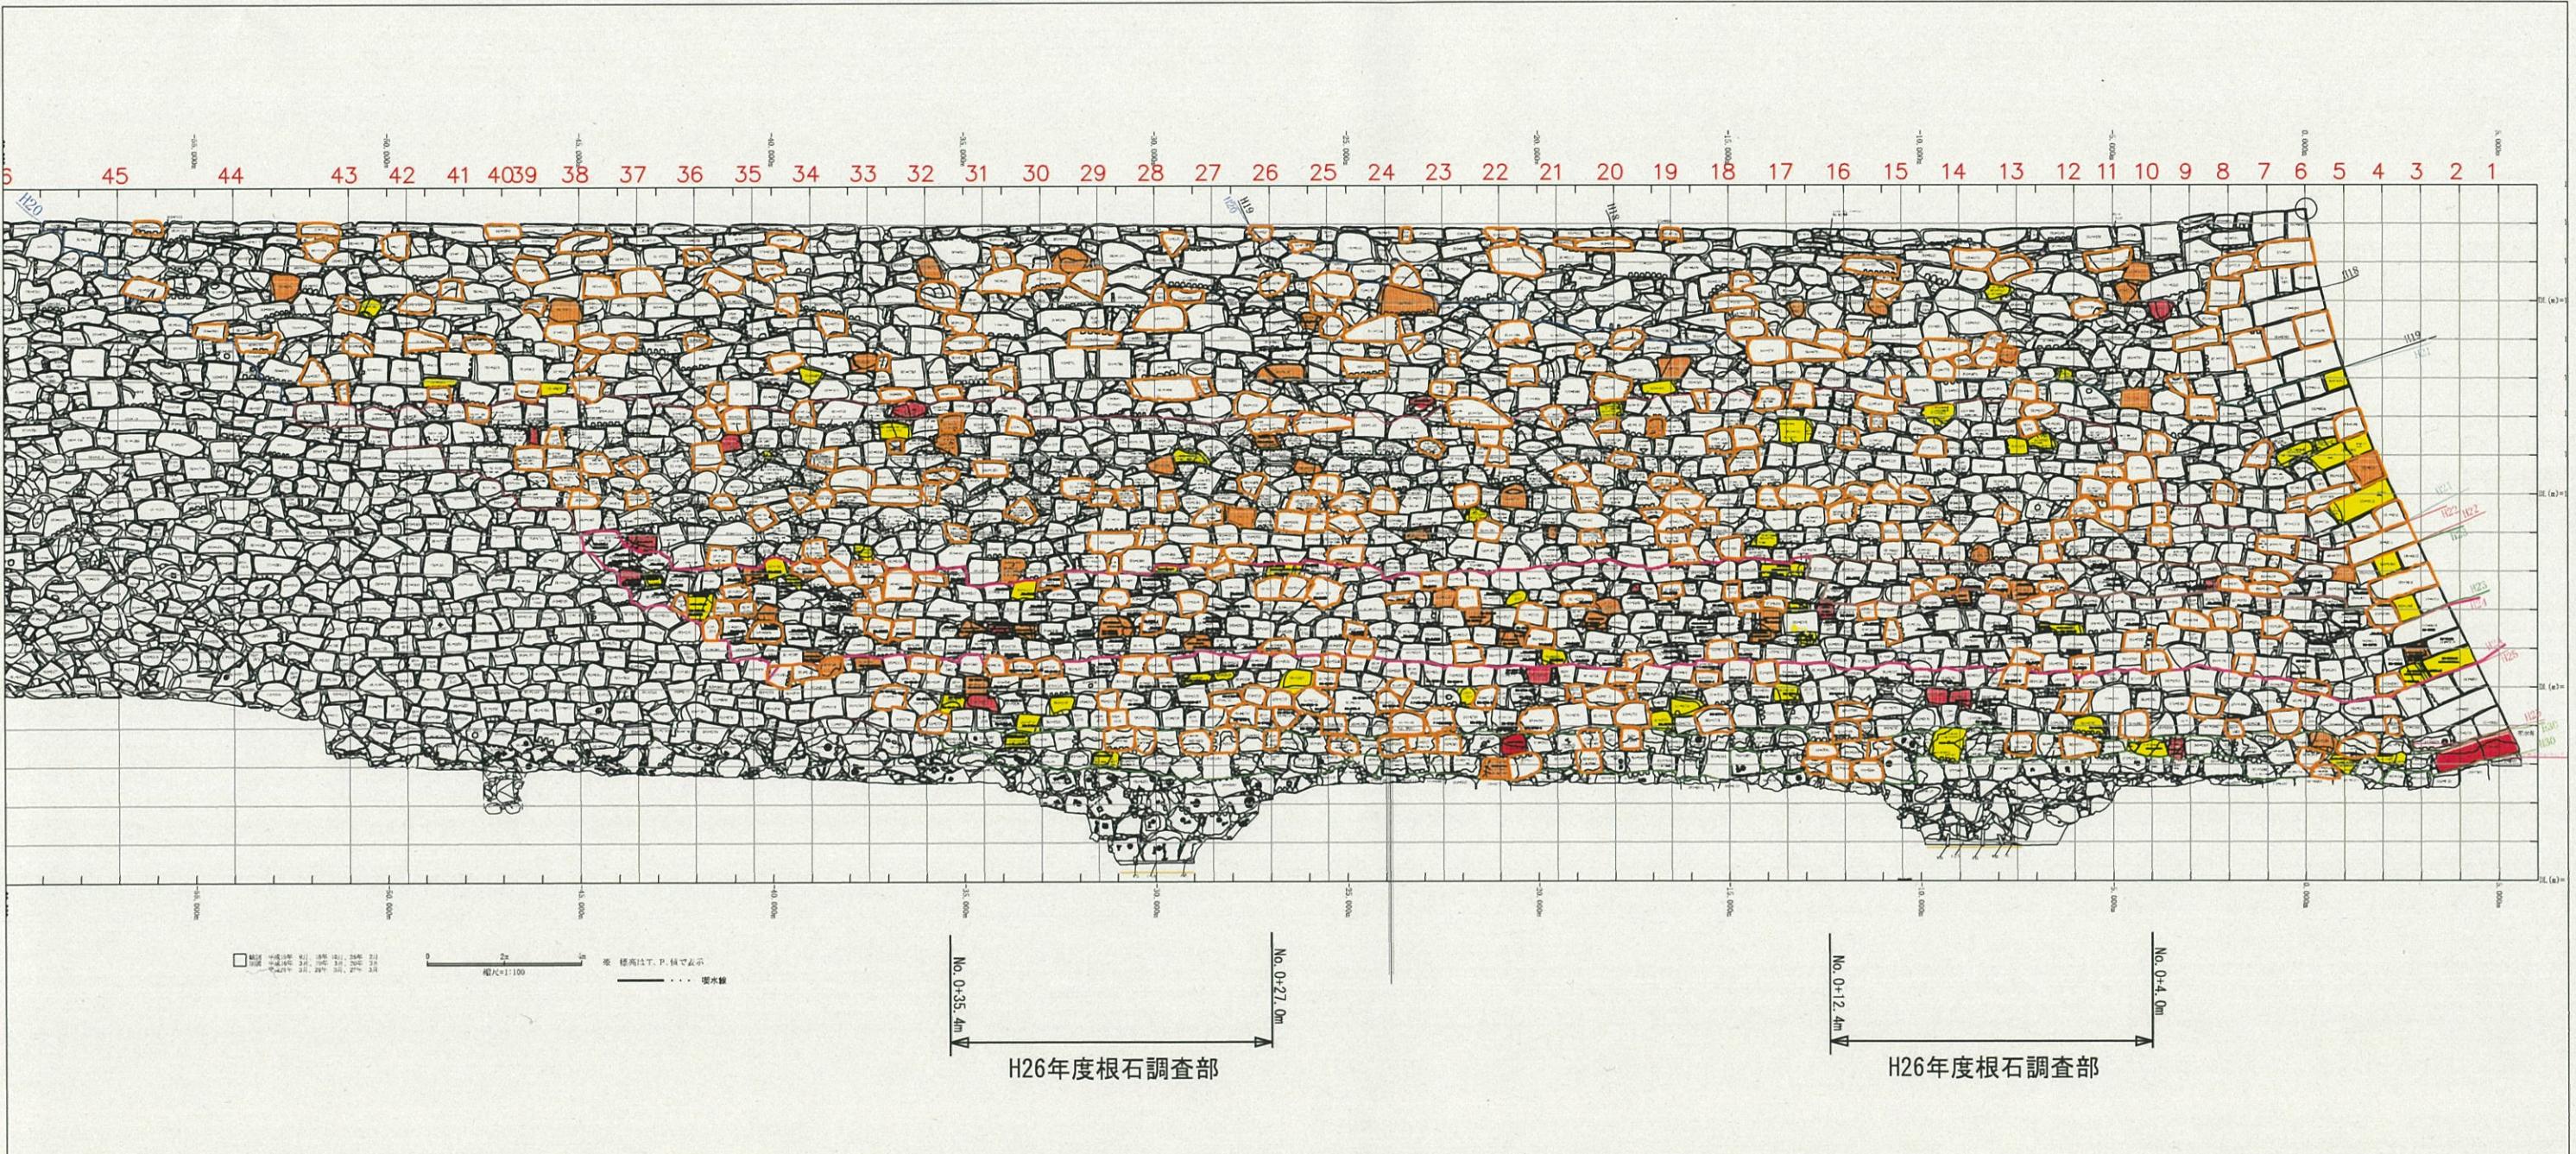
石材再利用判定結果(石材自体の損傷のみに着目) 東面

令和元年度に再利用判定フロー（搦手03）に則って再利用判定を行った。まず、石材自体の損傷のみに注目して分類した。（搦手04）次に、令和2年3月20日石垣部会における指導に基づき、重大な損傷のある石材（B2、D、E）について、荷重のかかり方や周辺の石材との当たり等を確認して再度判定を修正した。結果、立面図（搦手05）に示す石材について判定の修正を行う必要が生じた。修正後の立面図を資料（搦手06）に示す。

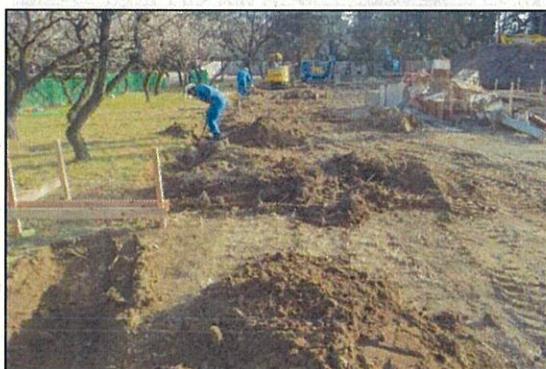
写真2 現場状況／北から

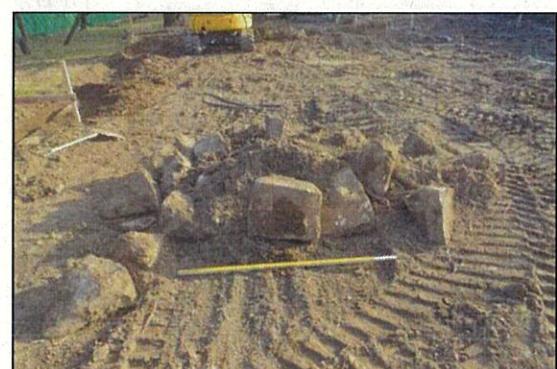
- 名古屋城重要文化財等展示収蔵施設の外構工事として、六番御蔵（ろくばんおくら）の地表面表示のための基礎工事を行っていたが、掘削の深さが遺構面に達しないと判断したため、学芸員の立会いを要さないものとして重機による掘削を行っていた。その際、六番御蔵の東側の縁にあたる位置にあった石列（せきれつ）をき損した。
- 石列の中には、柱を立てる礎石と思われる石が一定間隔で並んでいることから、六番御蔵の基礎等に関連した石列である可能性が高い。

写真3 き損した石材状況／北から

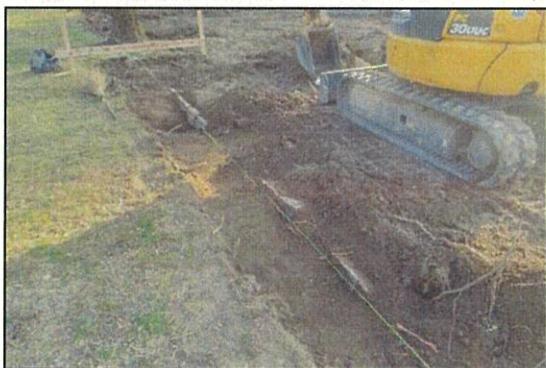
写真4 石列残存状況／北東から

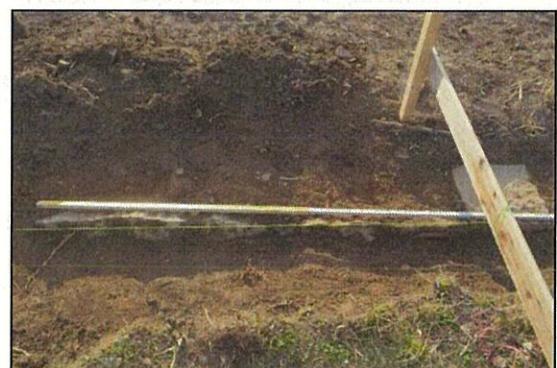
写真5 石列残存状況／東から
