特別史跡名古屋城跡全体整備検討会議(第32回)

特別史跡名古屋城跡における 遺構のき損事故再発防止対策

令和 2 年 6 月 26 日

**名古屋市観光文化交流局　名古屋城総合事務所
名古屋市教育委員会事務局　文化財保護室**

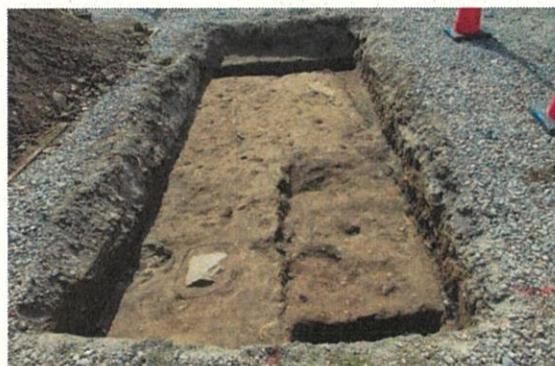
(写真1) T-3 北から

トレンチ番号	設定目的	調査結果
1	二之丸御殿関連遺構の確認	地表下1.5mまで掘削した。トレンチ内全体が太平洋戦争後に破棄された兵舎の廃材のコンクリート塊で占められ、近世遺構面は確認できなかった。
2	二之丸東御門の番屋関連遺構の確認	二之丸東門に接続する石垣の西側に設定したが、近代と近世の遺構面を確認するにとどまった。
3	二之丸御殿関連遺構の確認	地表下0.3mで近世の遺構面を確認した。トレンチの北側で上面が平坦な0.3m×0.3mで厚さ0.1mほどの礎石と思われる石を検出した(写真1)。1個体のみの検出であるため御殿どの箇所にあたるかは不明である。
4	二之丸御殿関連遺構の確認	地表下0.3mで近世の生活面を検出した。またその上面で近代の陸軍の兵舎に伴う遺構と考えられる0.15m×0.15mで長さ0.6mの花崗岩製の角柱4個体がトレンチ北側で東西に並んでいる状態で検出された(写真2)。
5	馬場関連遺構の確認	トレンチの大部分は確認しただけでも地表下1.8mまで現代の廃棄土坑で占められるが、わずかに近世、近代の遺構を確認した。トレンチの東隅では、兵舎基礎と思われる厚さ0.6mにおよぶコンクリート塊を確認している。またこのコンクリート塊の下面、地表下1.8mで土坑を検出しているが、その時期は不詳である。

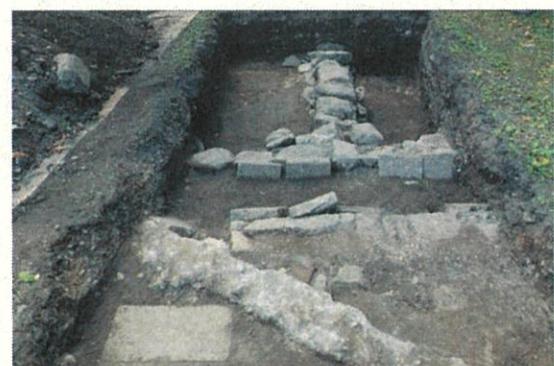
(写真4) T-10 北から

トレンチ番号	設定目的	調査結果
6	二之丸御殿関連遺構の確認	上面は瓦やレンガなどの近代遺物を含む整地層がみられた。トレンチ南東隅壁で整地層下の地表下約1mで上面が平らな0.5mほどの石が確認されている。層位から近世建物の根固めである可能性が高い。これ以外に近世の遺構と思われるものは確認できず、近世遺構面も確認できなかった。
7	二之丸御殿関連遺構の確認	地表下約1.8mまで瓦、レンガ、タイルなど近代以降の遺物が出土する何層かの整地層で占められた。地表下0.7mで硬化面を形成しており、南北に延びる常滑焼の半径管(0.9m×0.33m厚さ0.15m)6本が検出されてた。半径管には鉄平石製の蓋(9.9m×0.33m厚さ0.5m)がされていた。さらに地表下約1.2mで東西方向に水道管と思われる鋳鉄管(径0.15m)と上に延びる引き込み管(径0.05m)の一部を検出した。層位から陸軍に関わるものと思われる。近世の遺構面は確認できず、近代の整地層の下の層からは中世遺物(山茶碗)を包括する層を確認した(写真3)。
8	二之丸御殿関連遺構の確認	トレンチ中央で南北に走る近代の溝を検出した。溝は幅0.4m、深さ0.15mで東側は花崗岩切り石、西側と溝底は三和土からなる。西側はそのまま垂直に立ち上がり建物の壁になるものと思われる。この溝の西側一帯はレンガ、漆喰ブロックなどから建物を解体した際の廃棄土坑と思われる。東側は近代の遺構面の下の地表下0.4m以下は黄色粘土ブロックが多く混入する整地層で遺物はほとんどみられないが、わずかに築城期もしくは中世と考えられる碗ないし皿の小片を確認した。この層は地表下1.4mまで確認した。
9	番屋関連遺構の確認	地表下約1mまではレンガ、タイル等を含む近代以降の整地層で占められた。地表下1.1mで近世と思われる遺構面を検出した。この遺構面を切るように土坑状の落ち込みを検出した。土坑は上面が平らな約0.3mの石を有する。遺構の時期や性格は不明である。
10	二之丸南西隅の遺構の確認	東西に延びる溝が検出された。溝は加工された花崗岩製蓋を持ち、壁面は2段~3段の花崗岩製切り石、底部は瓦敷きである。蓋石は大半が割れていた。溝内は深さ0.8mほどの堆積土がみられる。上層に現代遺物を含むが、底部では現代遺物はみられないため、近代以降のものと考えられる。この溝に切られる状態で南北に延びる暗渠を検出した。暗渠は壁面が砂岩質の自然礫と切り石で底部は素掘りである。幅約0.4m、深さ約0.4m、両壁の石は内側に平面を向いている。蓋は人頭大の自然石または切り石(0.5×0.5m、厚さ0.1m)からなる。桟瓦等を含む廃棄土坑を切っており近世以降と考えられる。(写真4)

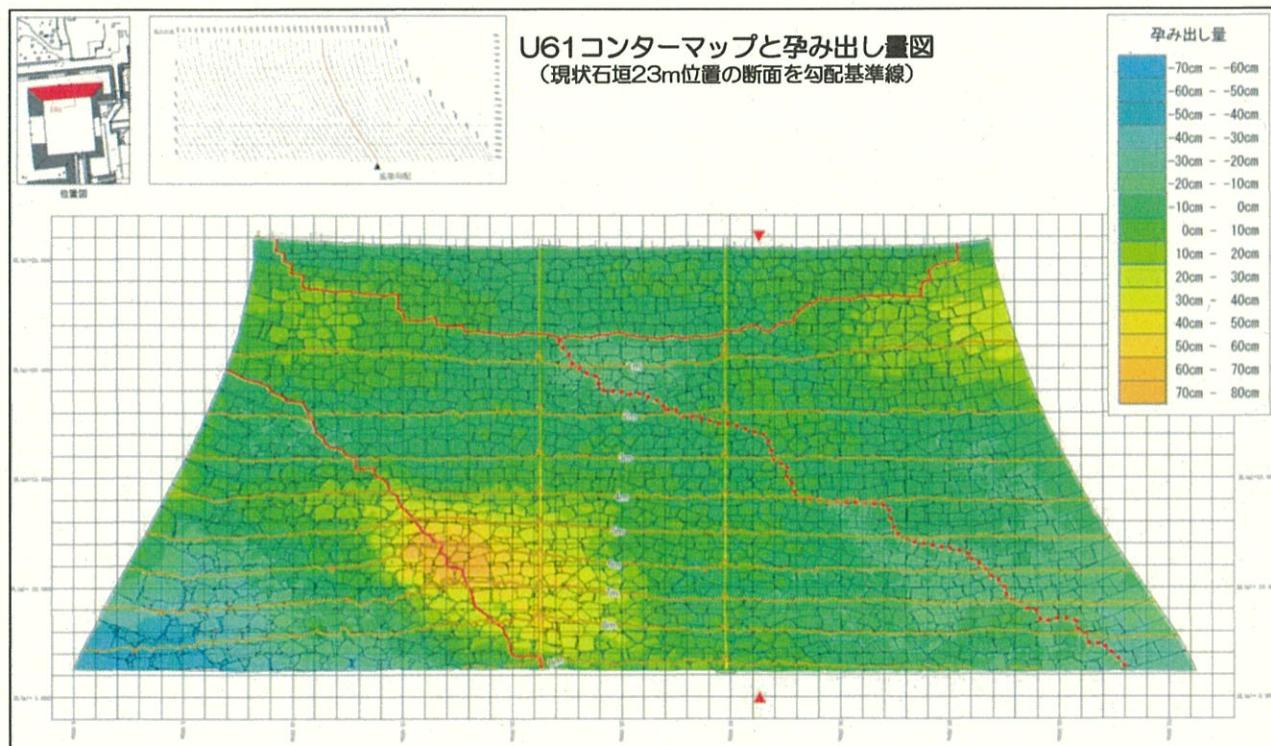
大天守北面U61_レーザー探査 測線位置での背面探査状況(推定断面)

- ・孕み部背面に石垣の安定性を欠く空隙が無いことを、孕み範囲部で追加確認する。(探査密度上げた確認)
- ・宝暦の大修理時積替えの境界で、背面状況(築石・栗石層・盛土層)に何らかの相違があるか、その状況をレーダー探査にて確認する。

- ・レーダー探査の結果を分析したうえ、他城郭の先行事例も参考に、石垣に対する措置の必要性を検討する。
- ・有識者会議に諮りつつ、北面孕み出し部の保全の方針を定める。
