復命書

重要文化財旧本丸御殿障壁画 保存修理計画の時点修正について

名古屋城本丸表二之門及び土塀について

本丸搦手馬出石垣の地盤状況と孕み出し原因について

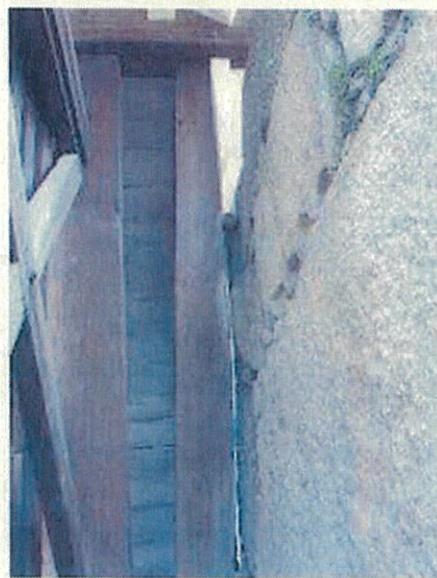
⑧から撮影
(石垣には接していない)

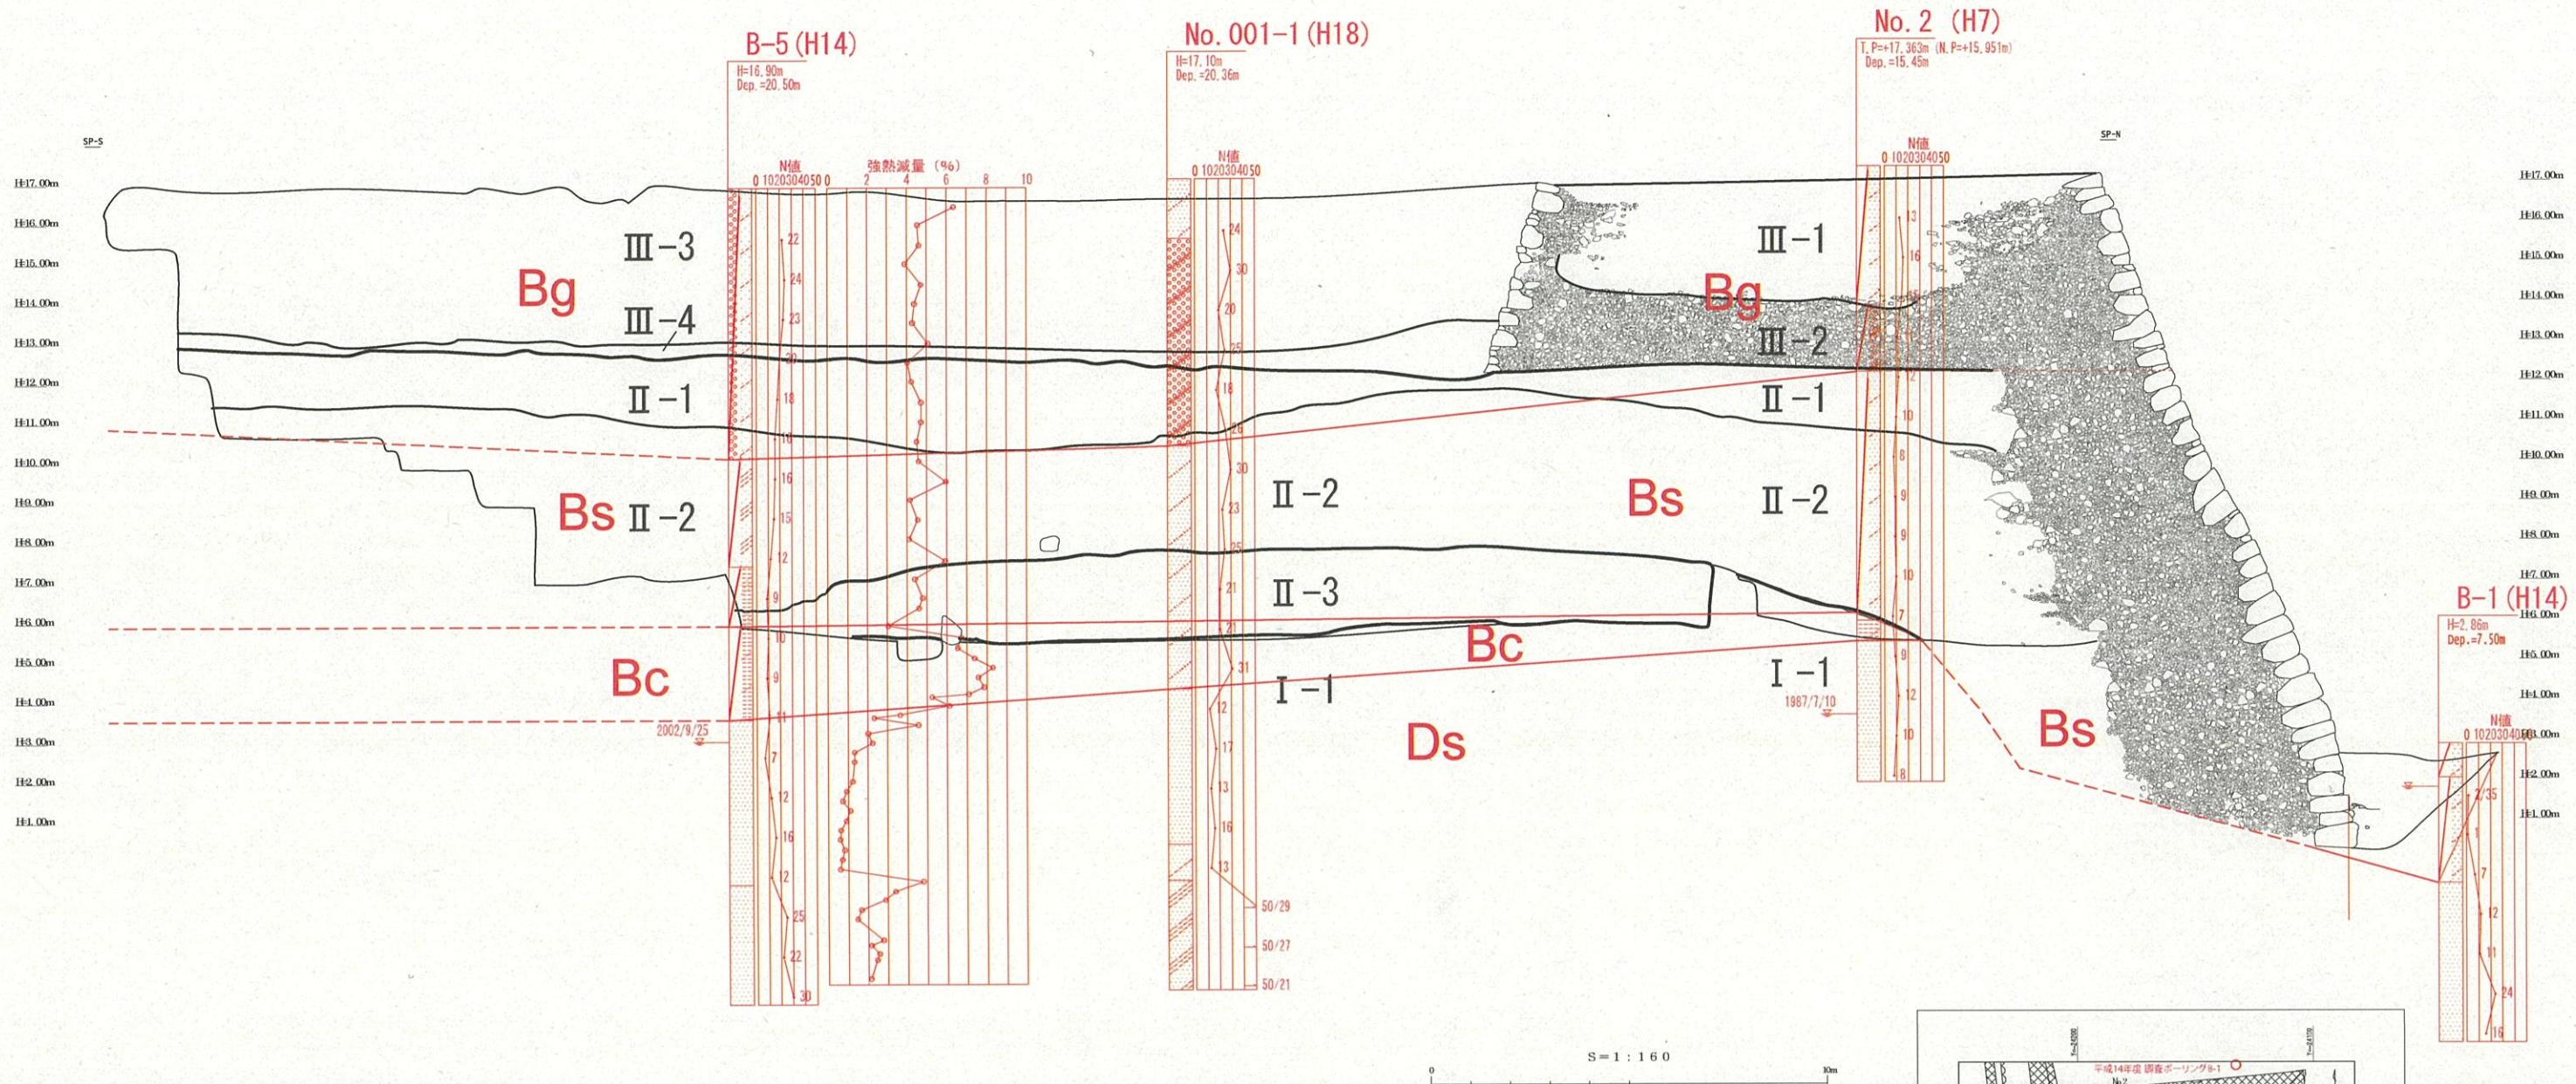
資料1-第8図 本丸搦手馬出No.1石垣 背面盛土土層断面投影図

第8図（資料1-15頁）・第9図（資料1-16頁）に代表的な土層断面を示した。この図に示したように本丸搦手馬出石垣の内側は、GL-12.0mより上部は玉石混じり砂礫を主体とする最大礫径 ϕ 100程度の盛土である（Bg）。N値は概ね20～30を示す。GL-12.0mより下側の盛土は、礫混じり細砂を主体とするものであり（Bs）、N値は概ね21～30を示す。GL-6.0mより下側の盛土は礫混じり細砂を主体とする粘性土であり（Bc）、N値は概ね21～31を示す。盛土の下位は洪積層の熱田層であり、細砂やシルト混じり細砂、シルト質細砂を主体とする砂質土であり（Ds）、N値はGL-5.0～1.0mでは12～17であり、GL-1.0mではN値が50以上を示す位置もある。

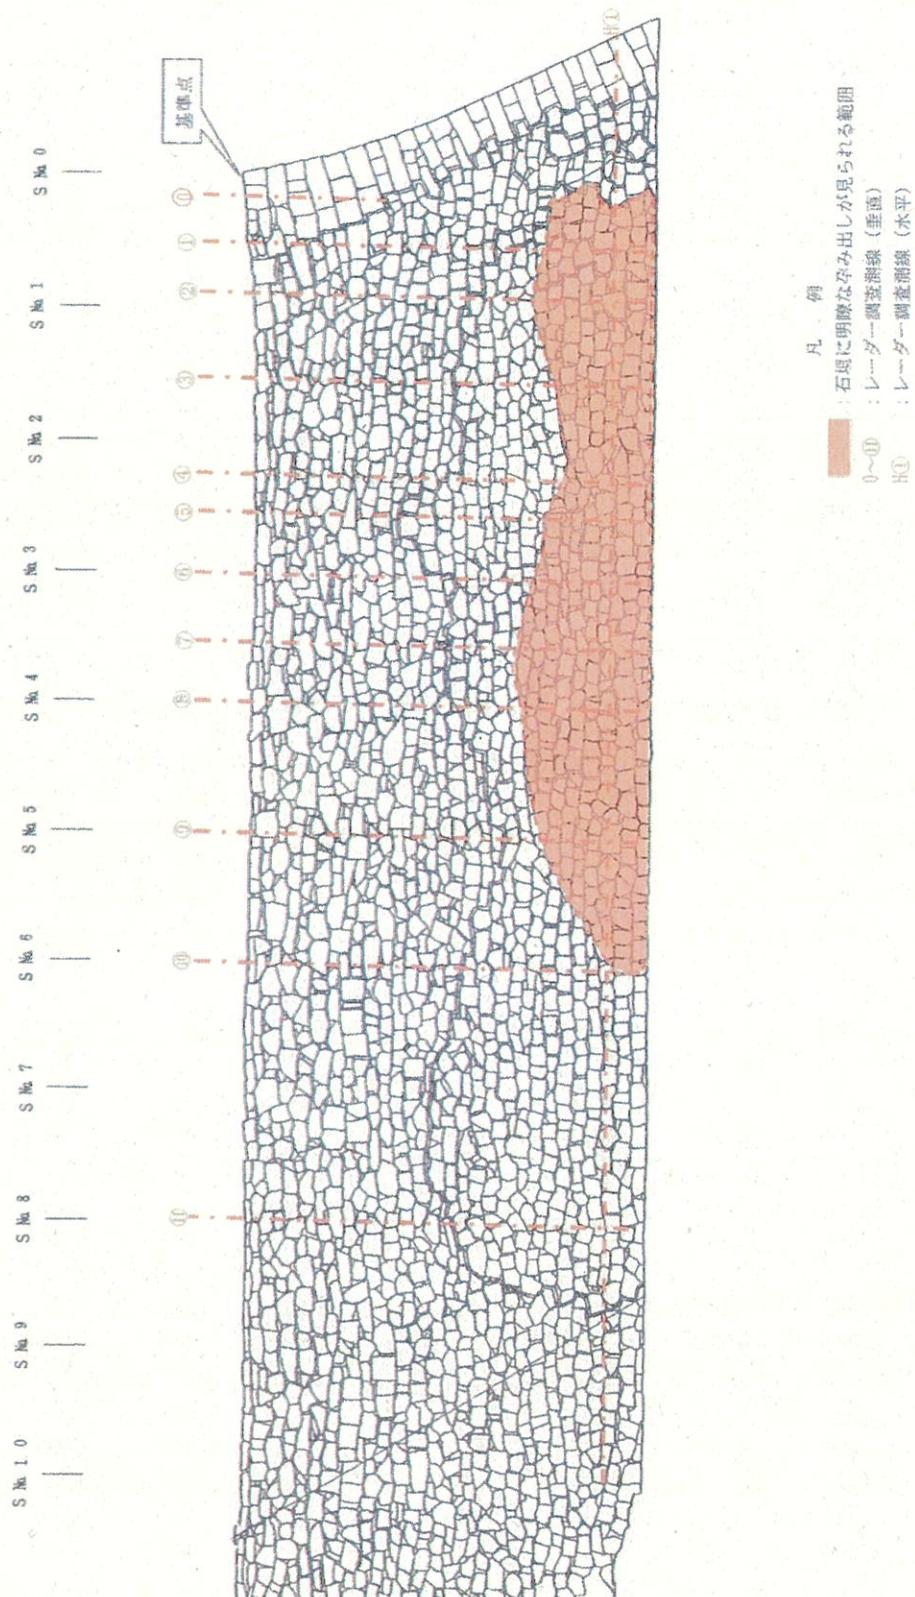
資料1-第10図 本丸搦手馬出No.1石垣 レーダー探査側線位置図

石垣解体前に背面における空洞や緩み領域の有無等を確認するため、東面及び北面の第10図（資料1-17頁）に示す地点において地中レーダー探査を行った。地中レーダー探査は電磁波をアンテナから地中に放射し、地中の状況を把握するものである。一番孕み出しの大きい地点である東面③の探査結果について資料3（資料1-19頁）に示す。

結果、孕み出しが生じている部分の上側の石垣背面で強い反射が見られ、背面に空洞又は空隙が存在する可能性があるという結果となった。

しかし、レーダー探査にて確認した空洞の該当箇所の石垣を取外した平成24年度～平成25年度の石垣取外し時に注意深く石垣背面の観察を行ったが、空洞や緩みの跡を確認できなかった。これは、石垣取外し時には上部からの取外し作業に伴う荷重や振動等の影響により空洞周辺の栗石や土砂が移動するため、該当部分に空洞があったとしても確認できなくなるためではないかと考えられる。
