令和3年度(2021)の二之丸庭園北園池修復整備工事について

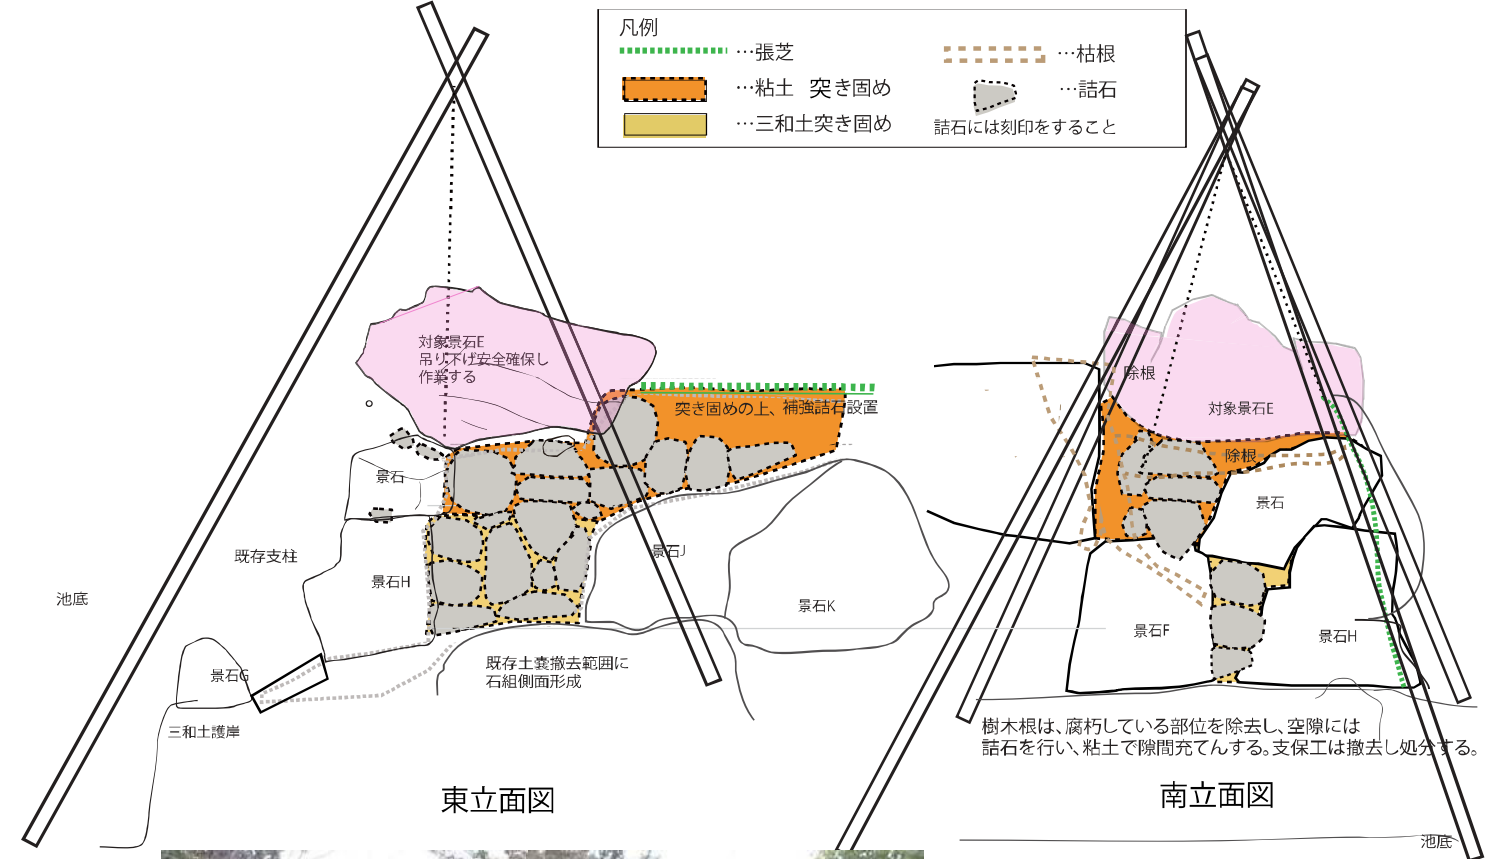
B景石修復

石橋の北東にある石組は、樹木が入り込んでいたため平成26年(2015)に伐採したが、残った根の腐食が進み空隙が生じ、不安定な状態になっている。そのため、四又で支保工を組み、上部の景石を支えた状態で根を除去し、隙間に詰石を入れ、それ以外は締まりの良い土で突き固め、景石を安定化させる。
