「本丸搦手馬出周辺石垣」の修復について

1. 本丸搦手馬出周辺石垣の修復状況

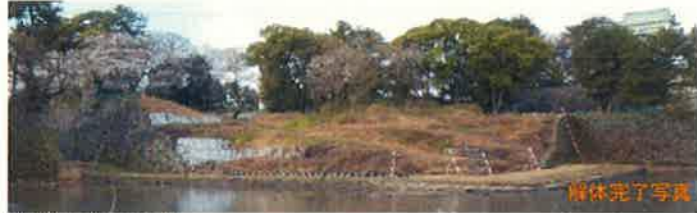
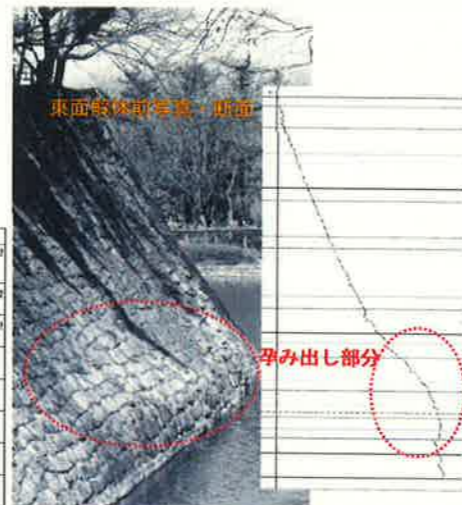
特別史跡名古屋城跡では昭和45年(1970年)より城内の石垣を順次修復している。(資料1-2)
本丸搦手馬出石垣は下図右のように大きく孕み出して危険な状態であったため、平成14年(2002年)に解体修理事業に着手し平成30年(2018年)に解体を概ね完了した。(資料1-3)
当初は本丸東側内堀石垣の搦手馬出側(資料1-4、No.9石垣)についても解体修理を行う方針であった。しかし近年、他城郭等で解体を行わずに石垣を安定化する事例も見られるため、方針について今後再検討する予定としている。

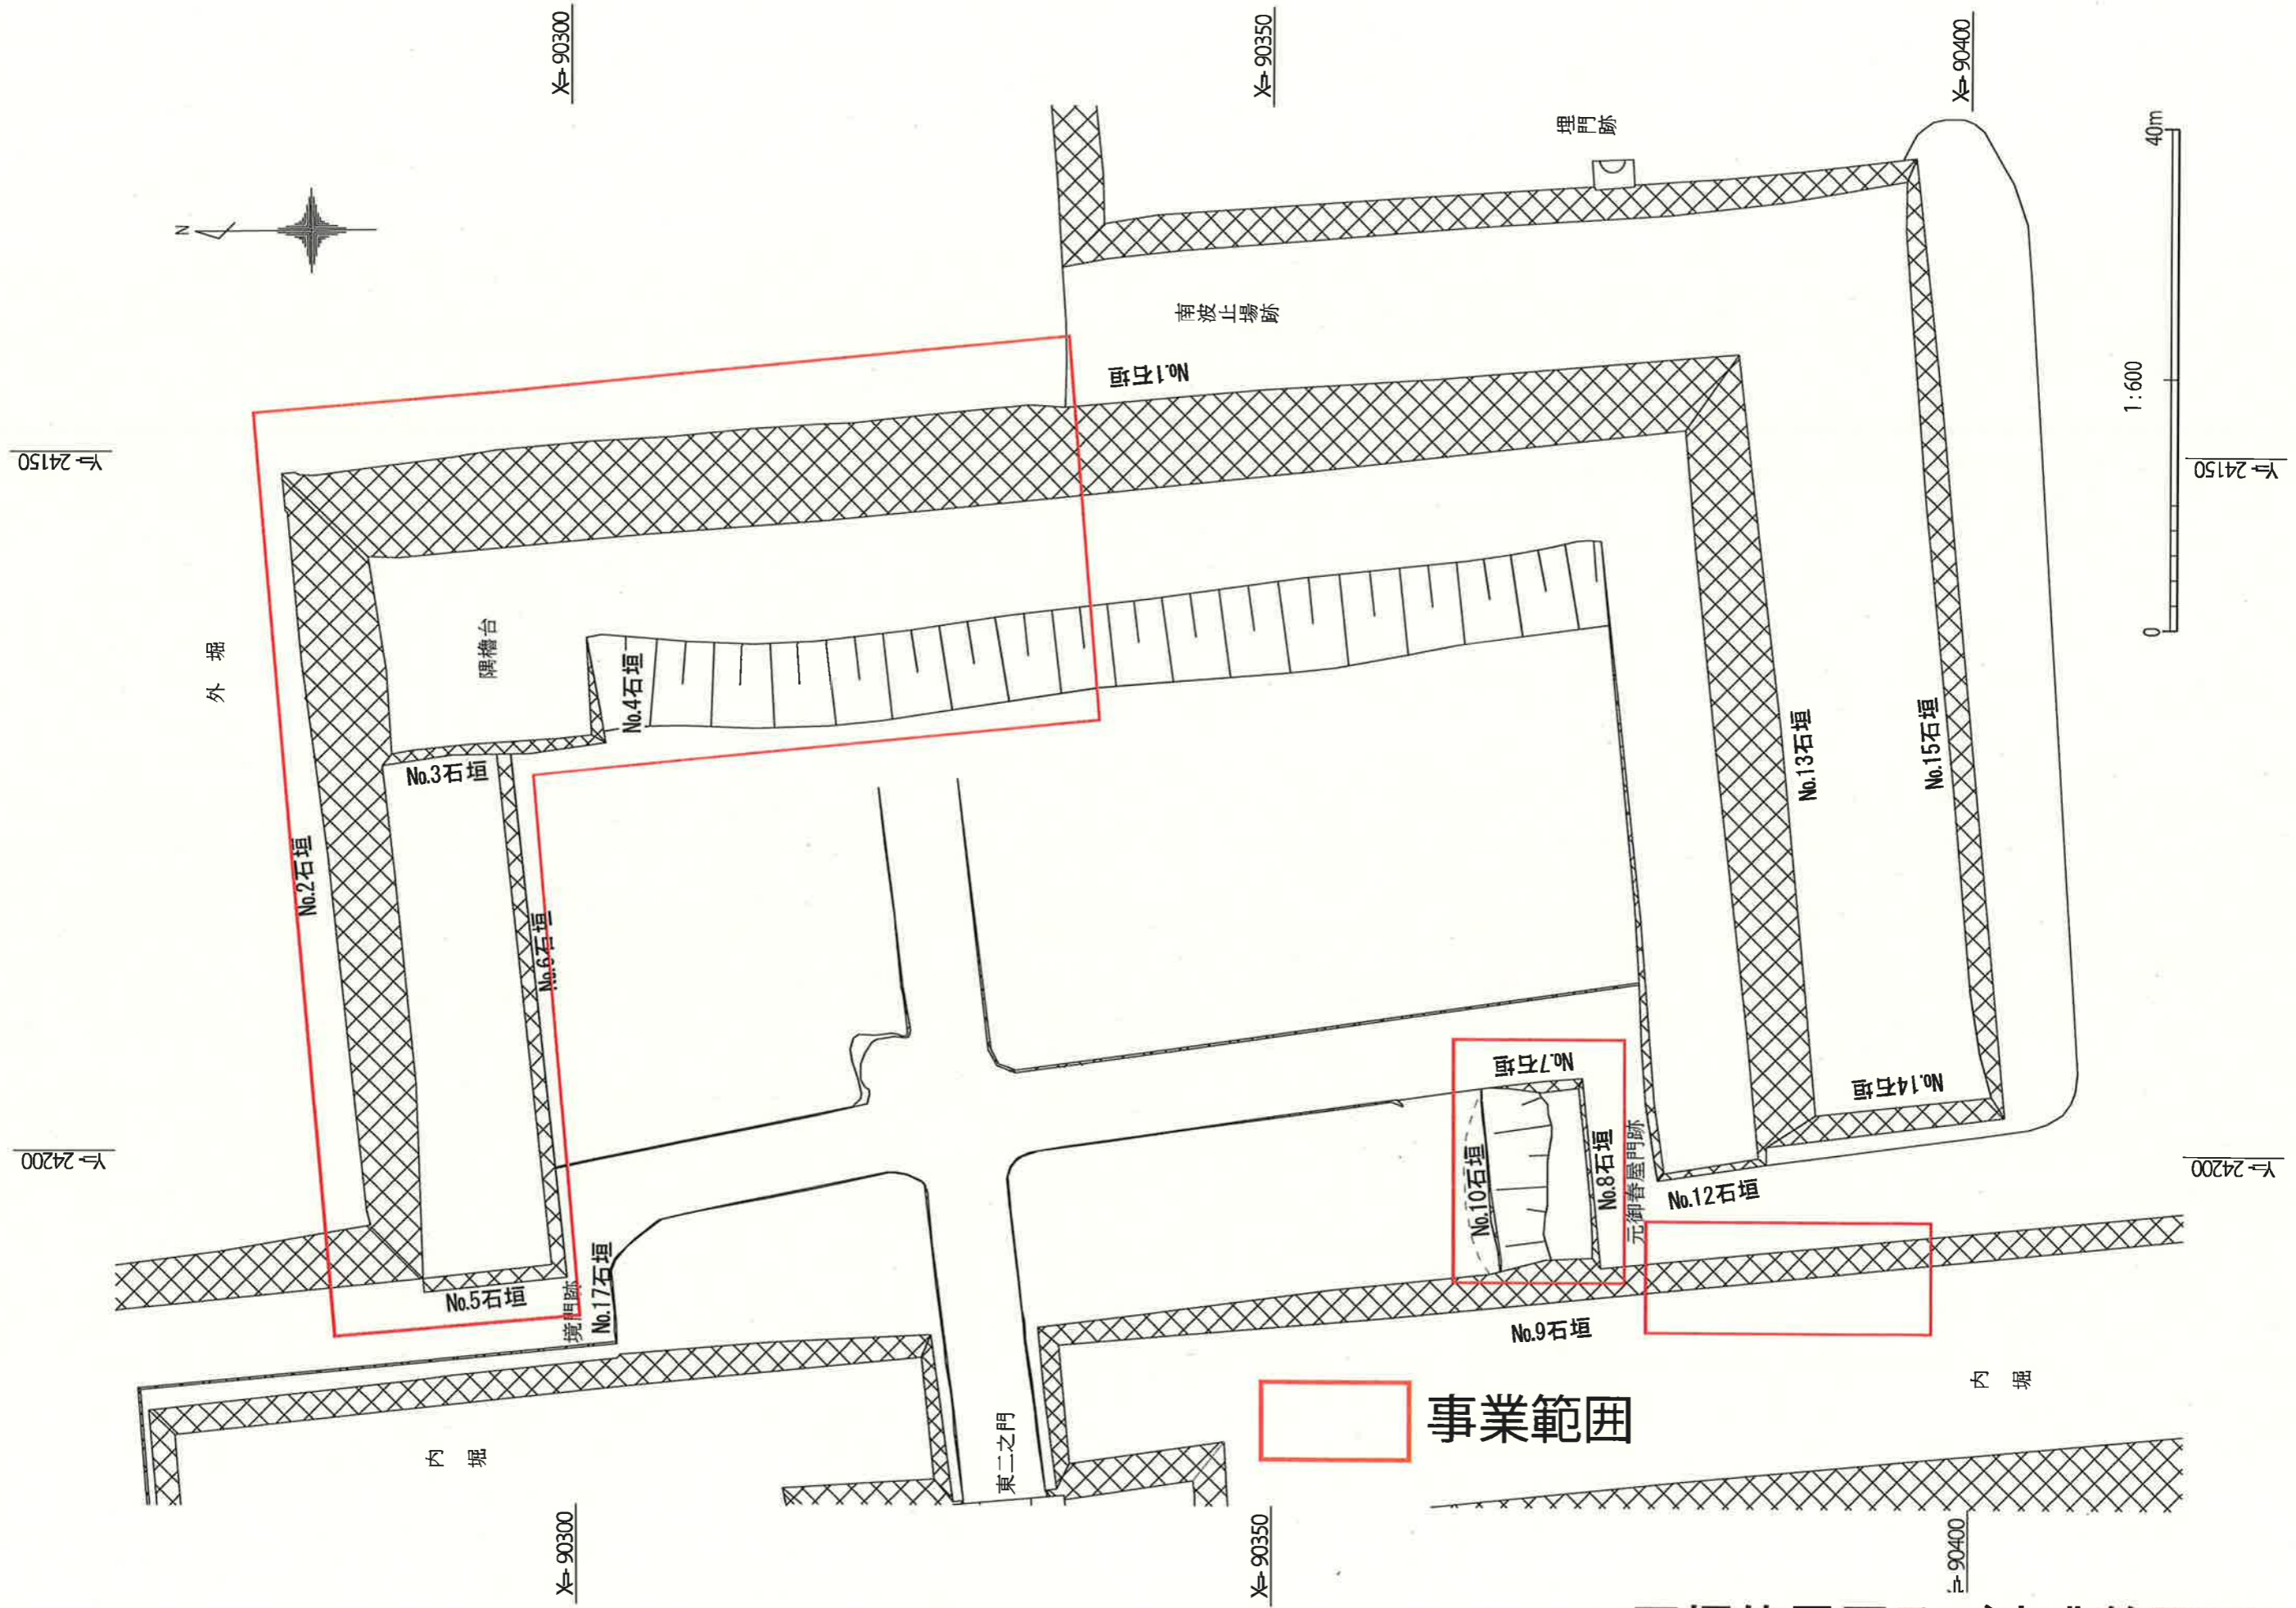
石垣位置図及び事業範囲図

孕み出しが顕著にみられる範囲
