# 穴蔵石垣の調査成果について

平成29年度から行っている、天守台周辺石垣の現状把握のための調査の内、天守台穴蔵石垣の調査成果を整理し、現時点でのまとめを行う。

調査は、各種歴史資料の検討と現地調査から成り、前者は継続的に行っており、後者については現地調査の成果の見直しを行っている。天守台外部石垣の調査成果の整理に合わせて、穴蔵石垣の現況について検討を行ってきたものを報告する。

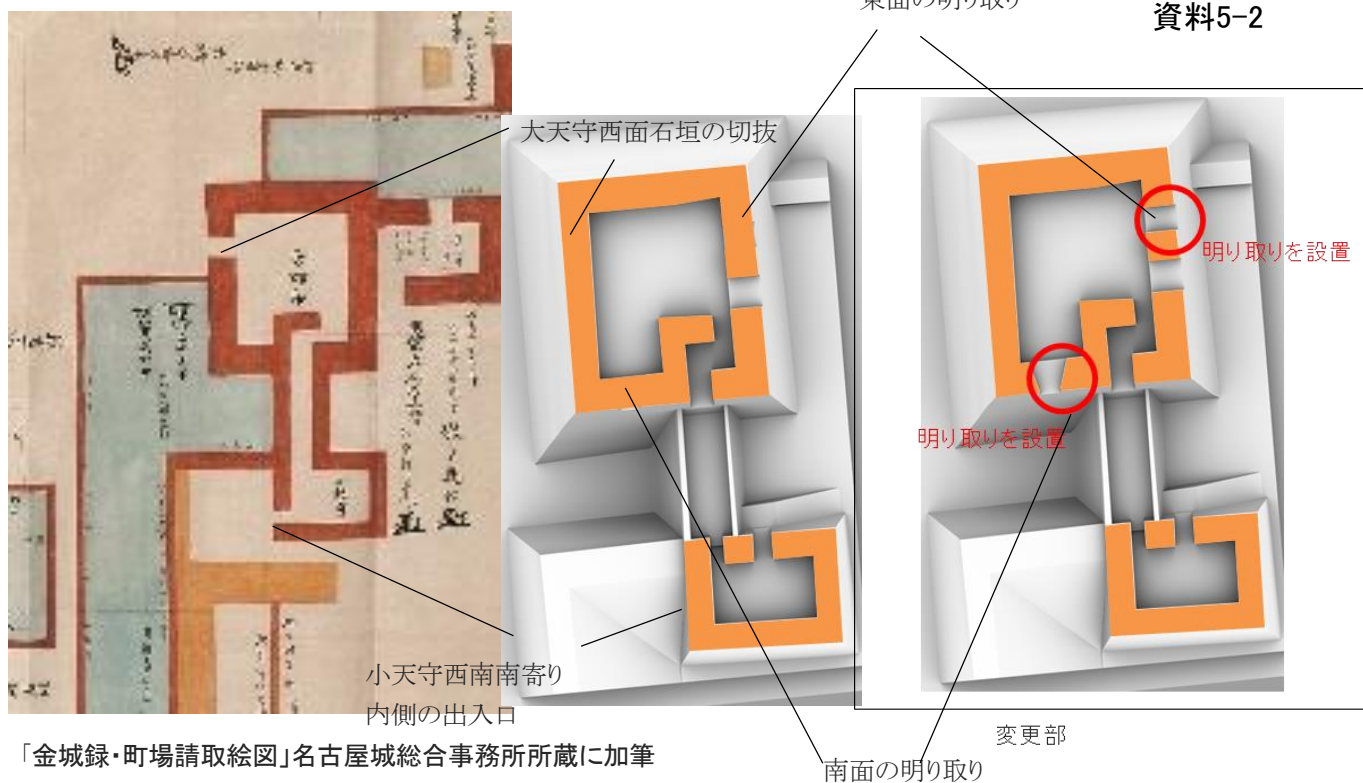
図1 築城時の計画と変更点

内藤昌は名古屋城に関連する図面史料の類型化および分析により、計画段階・構築段階に行われた縄張変更の経緯を検討している。この研究によると、慶長14年（1609）の縄張開始から慶長20年（1615）の城郭完成までの間、数度にわたり石垣位置の変更が行われたとされる。特に天守の構造については、諸大名による石垣普請後にも変更が加えられており、現存する石垣にも慶長当時の変更に起因すると思われる痕跡が残っていることを指摘している（内藤1985）。

当初は大天守の北西と御深井丸の南東がつながっており、大天守西面に通路を設ける予定だった。結果的に本丸と御深井丸は堀によって隔てられ、石垣普請時に設けられた通路部分も塞がれた。この切抜は宝暦大修理の際にも存在が認識されており、現況石垣にも痕跡が確認できる。ただ位置的には宝暦大修理時に積み直された場所であり、また昭和の再建工事中に積み直された可能性がある。

この時の改変部分は小天守入口であったとみられる。築城期に作成された図面では、小天守入口は西側に設置されているが、現況石垣の小天守入口は北側に設置されている。つまり小天守入口は諸大名の普請後に変更されたと考えられる。さらに現況の小天守穴蔵石垣には西側入口を塞いだ痕跡が確認されており、小天守石垣の改変が実証されている。

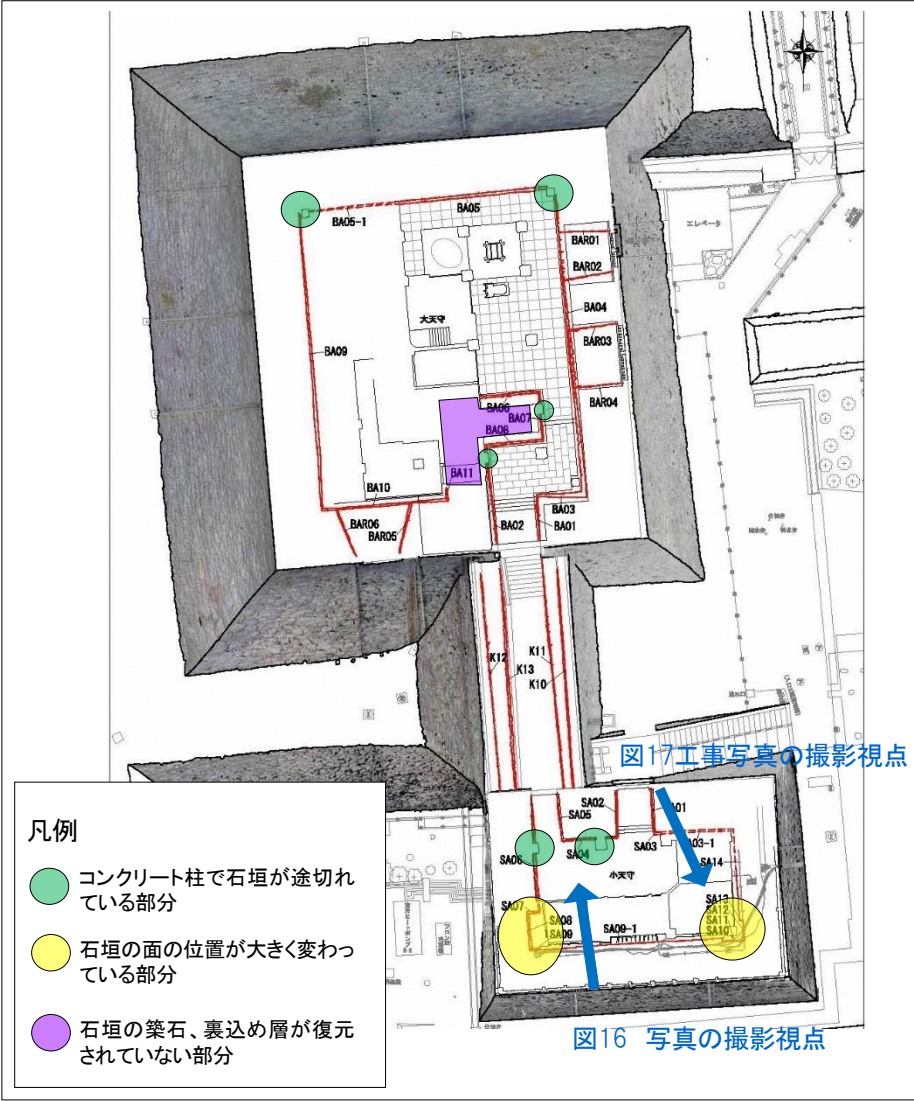
図14 現在の状況と昭和の際天守閣再建工事時の変更範囲

天守閣の再建工事は昭和32年(1957)にはじまる。天守閣の重量を支えるために建物の基礎となるケーソンを穴蔵の下に沈設し、石垣に負担をかけない方法が採用された。このケーソンなどの設置作業のため石垣の取り外しが必要となり、部分的に積換えが行われた。特に内側石垣は大天守・小天守ともに大幅に取り外され、小天守四隅の石垣が削り取られたという。また写真記録を見ても、大天守石垣の天端の一部が崩れており、外部石垣の上部については積み替えが行われたことが分かる。

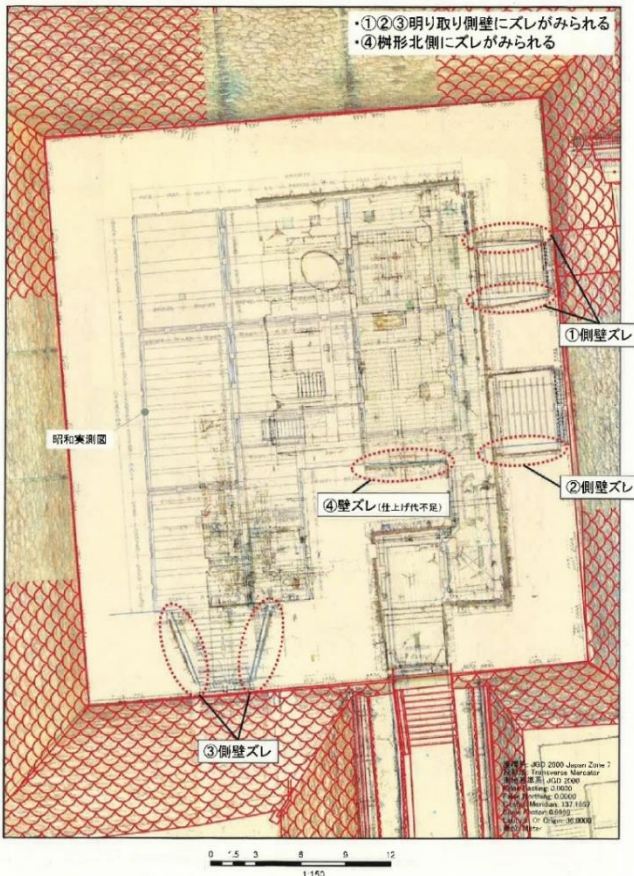
図19 測量図と昭和実測図の比較

変状・劣化状況に関し、穴蔵石垣では孕み出し等の変形は認められず、石材の割れや被熱による表面劣化についてもほとんどみられない。これは、上述の2度の積み替えの際に、新補石材を多く用いたことによると見られる。
