特別史跡名古屋城跡全体整備検討会議(第39回)

特別史跡名古屋城跡における 遺構のき損事故再発防止対策

令和3年4月30日

名古屋市観光文化交流局 名古屋城総合事務所
名古屋市教育委員会事務局 文化財保護室

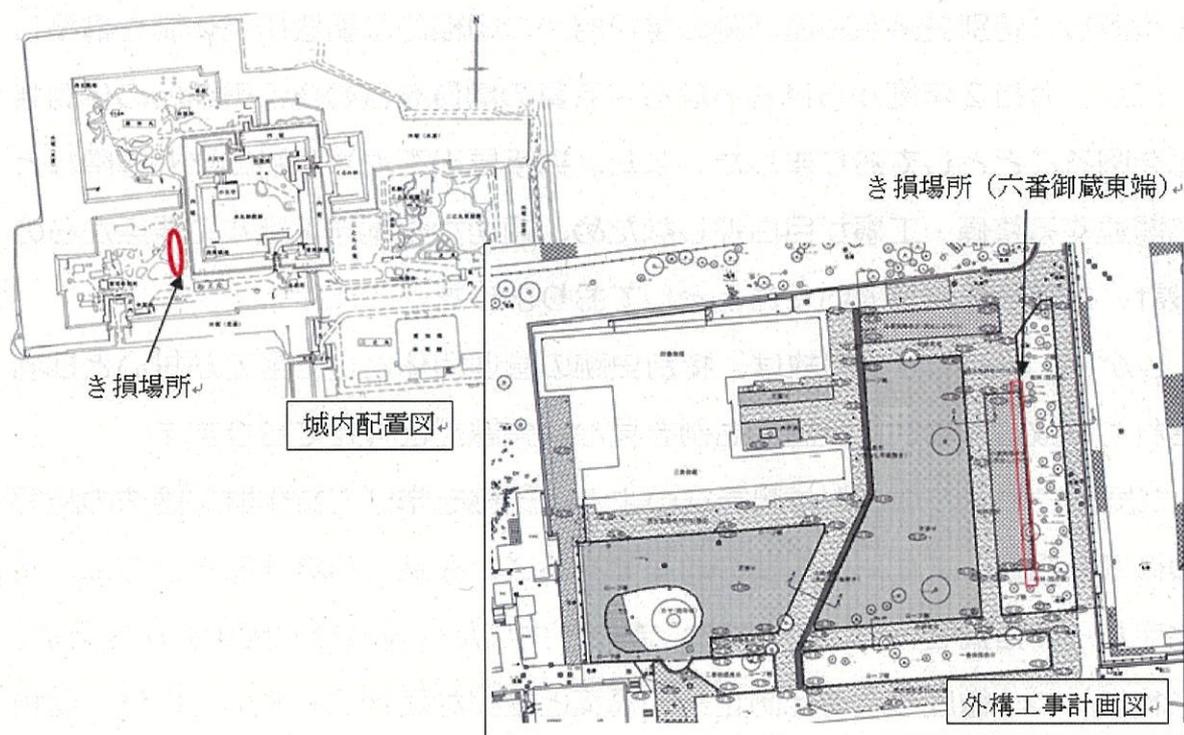
○発生場所

名古屋城西之丸（中区本丸1番1号）

- ・名古屋城重要文化財等展示収蔵施設の外構工事として、六番御蔵（ろくばんおくら）の地表面表示のための基礎工事を行っていたが、掘削の深さが遺構面に達しないと判断したため、学芸員の立会いを要さないものとして重機による掘削を行っていた。その際、六番御蔵の東側の縁にあたる位置にあった石列（せきれつ）をき損した。
- ・石列の中には、柱を立てる礎石と思われる石が一定間隔で並んでいることから、六番御蔵の基礎等に関連した石列である可能性が高い。

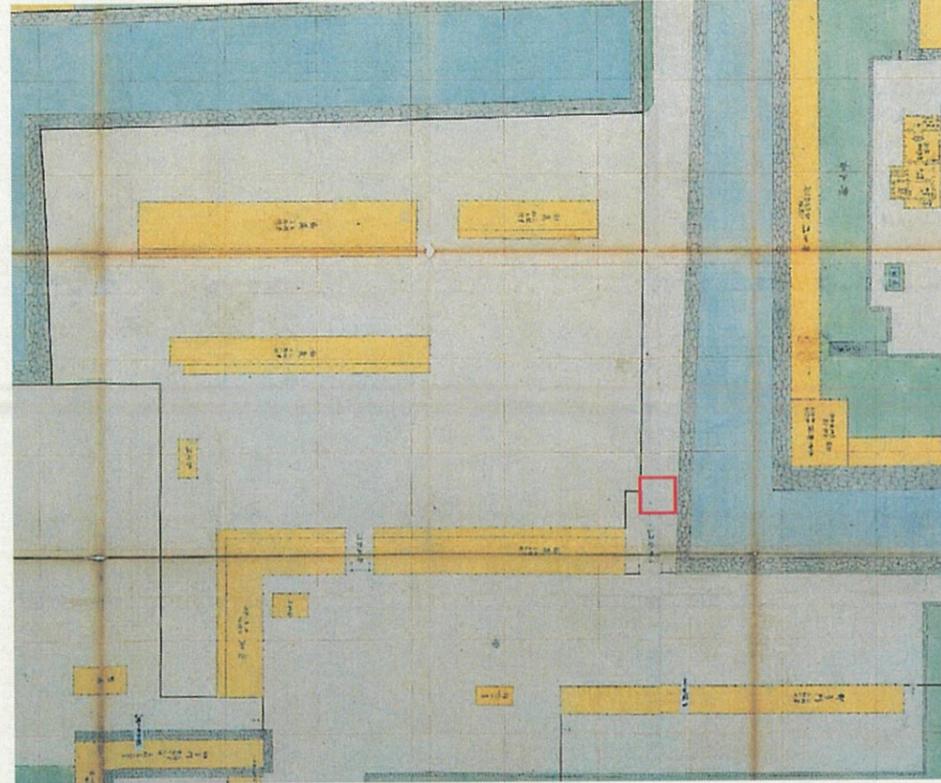
今回発見の石材

- (1) 図3で示した石材を含む層である②層が、近世層と想定している③層より後に堆積している状況が確認できることから、石材は③の推定近世層より後に設置された可能性が高い。
- (2) 石材は、方形を呈しており礎石のようにも思えるが、上面が盛り上がり、六番御蔵の礎石のように平滑に加工した痕跡は認められない(図4)。
- (3) 近世、近代の絵図を参照すると(図5)、石材発見地点には、建物等は確認できないが、近くに塀かと思われる構造物が確認できる。

大きさ：62cm×33cm
種類：花崗岩
