行政文書の名称	議題(2) 御深井丸側内堀石垣の調査について (スクリーン投影資料)		
行政文書の公開の日時及び場所	日時	令和 3 年 11 月 9 日	午前 10 時 以降 午後
	場所	市民情報センター (市役所西庁舎 1階)	
行政文書の公開の方法	1 閲覧 ② 写しの交付 3 視聴		
備考	<決定を行った所管課・公所> 観光文化交流局名古屋城総合事務所保存整備室 TEL 052-231-2488

名古屋城天守台石垣保全について
 III-6区画 U65西側石垣調査:面的に孕みだしがあり、胴込め栗石と間詰が多く抜けている。

名古屋城天守台石垣保全について
 III-26区画 U65東側石垣調査: 被熱で劣化した石材も多く、特に砂岩が密集している。

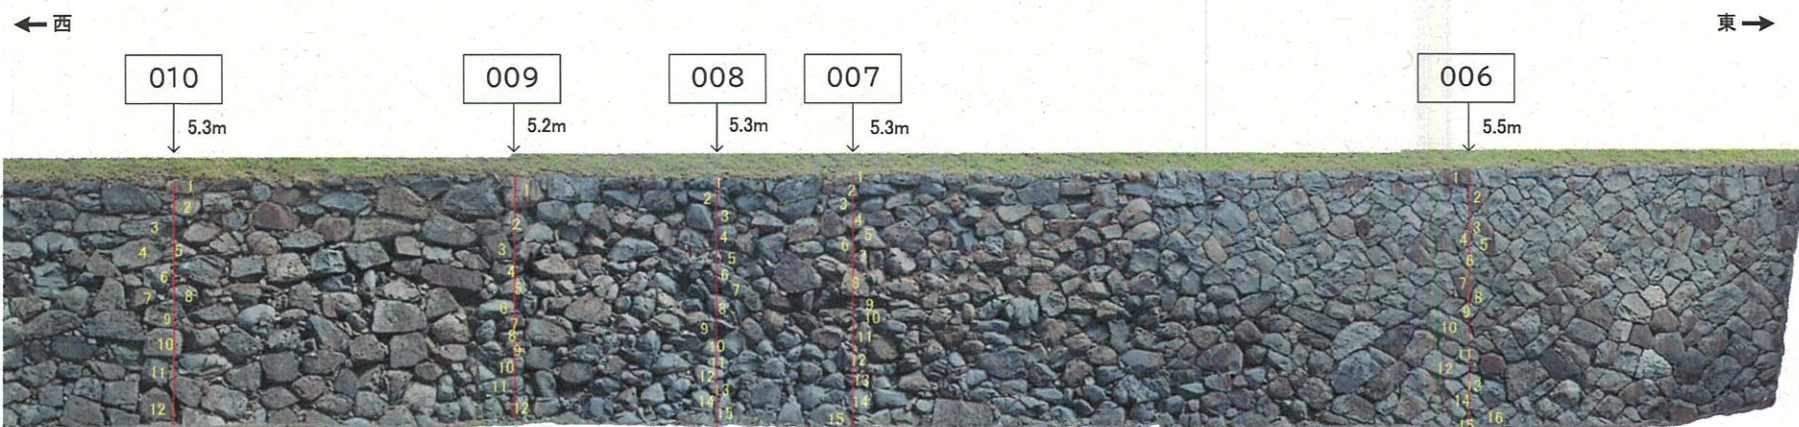
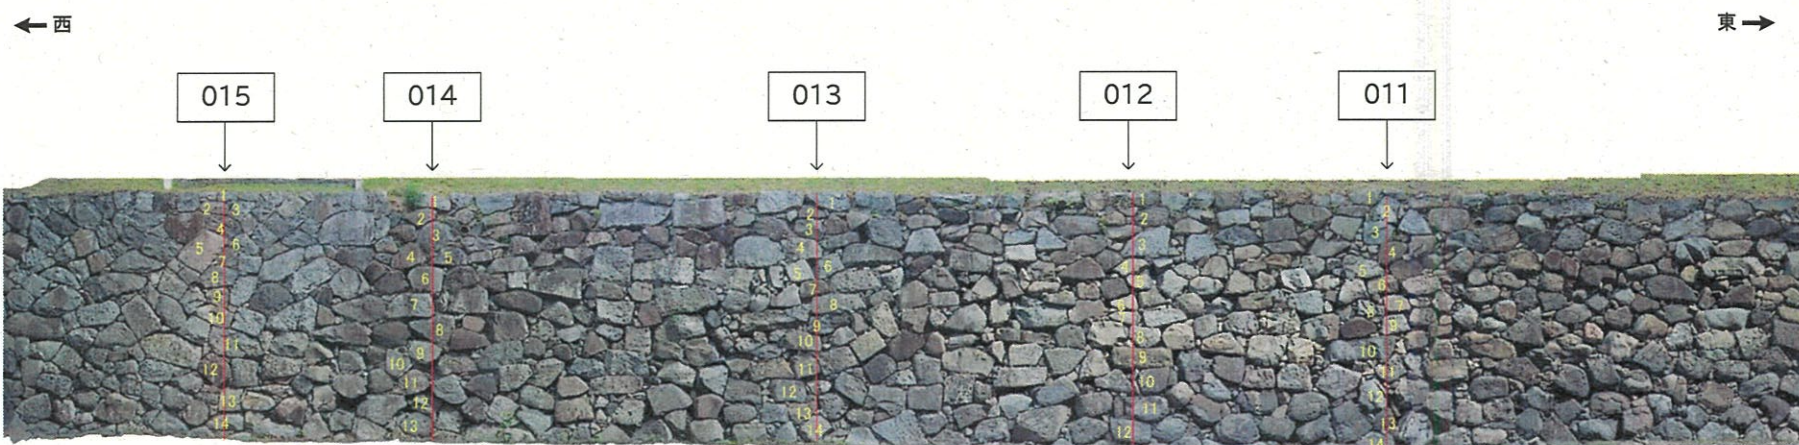
凡例

— : レーダー探査測線 (連続測定)

数字 : 築石控え長計測 (連続測定)

U65 測線(連続)探査成果

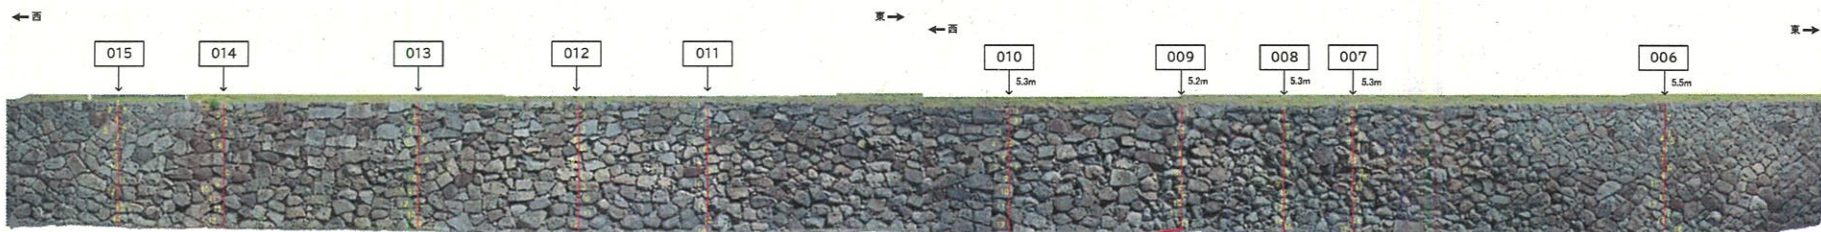
U65 築石控え長探查成果

009		
築石番号	面積(m ²)	控え長(cm)
1	0.49	0.55
2	0.23	0.73
3	0.33	0.93
4	0.24	0.76
5	0.24	0.55
6	0.27	0.69
7	0.16	0.59
8	0.11	0.72
9	0.15	0.65
10	0.20	0.69
11	0.39	0.49
12	0.17	0.59
平均	0.25	0.66

008		
築石番号	面積(m ²)	控え長(m)
1	0.07	0.50
2	0.22	0.43
3	0.12	0.60
4	0.22	0.66
5	0.17	0.60
6	0.14	0.51
7	0.16	0.50
8	0.17	0.86
9	0.28	0.82
10	0.15	0.71
11	0.10	0.62
12	0.21	0.62
13	0.08	0.87
14	0.20	0.72
15	0.15	0.68
平均	0.16	0.65
