特別史跡名古屋城跡全体整備検討会議(第 46 回)

(2) 本丸搦手馬出周辺石垣の修復について <資料 2>

名勝名古屋城二之丸庭園整備計画について

2.2 本丸搦手馬出石垣修復事業概要

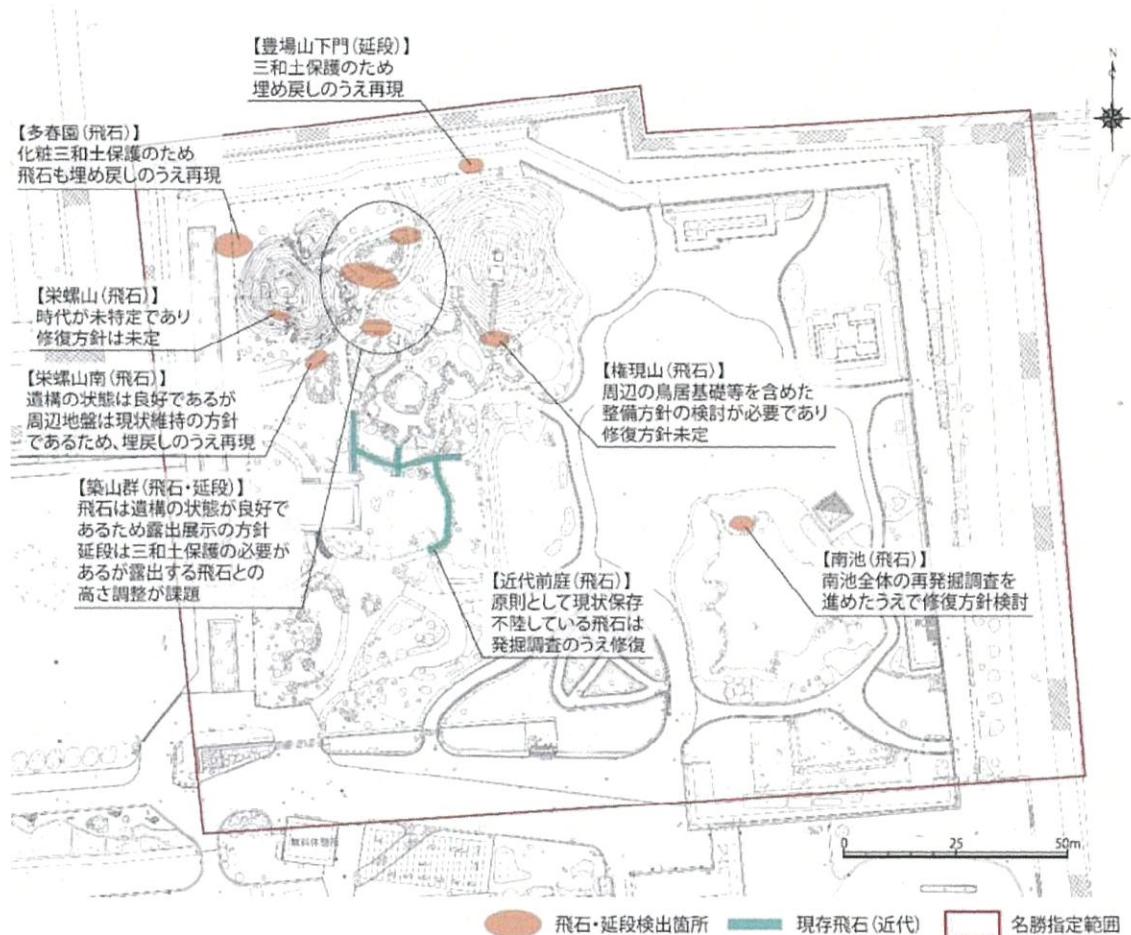
図 4-3-1 飛石検出箇所と修復整備方針

飛石周辺については、土舗装や三和土舗装、砂利敷き等意匠の異なる遺構が検出されていることから、発掘調査の成果をさらに積み上げ、使い分けについて検討のうえ整備方針を決定する。

- 検出状態がよく露出に耐えられる飛石遺構については、露出展示の方向で検討する。
- 検出した延段等で三和土の劣化が懸念されるものについては、保護層を設けて埋め戻し、意匠を復元する。
- 現存する近代の飛石は現状保存とし、不陸を起こしているものについては、発掘調査を行ったうえで修復整備する。
- 園路が失われている範囲は、発掘調査や絵図等史料の調査成果に基づき復元整備する。

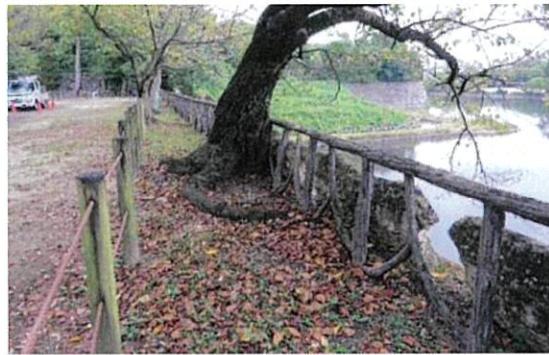
写真 4-3-28 摂木柵と南蛮練堀

石垣上の摂木柵（写真 4-3-28）は、城内に 5 種類ある摂木柵について確認したところ、昭和 30 年～40 年代以降に設置されたものと考えられた。また、名古屋市内の東山植物園及び揚輝荘には昭和初期に設置された摂木構造物が残され、保存が図られている。これらを踏まえ、庭園内の摂木柵の取扱い方針を以下の通り設定する。

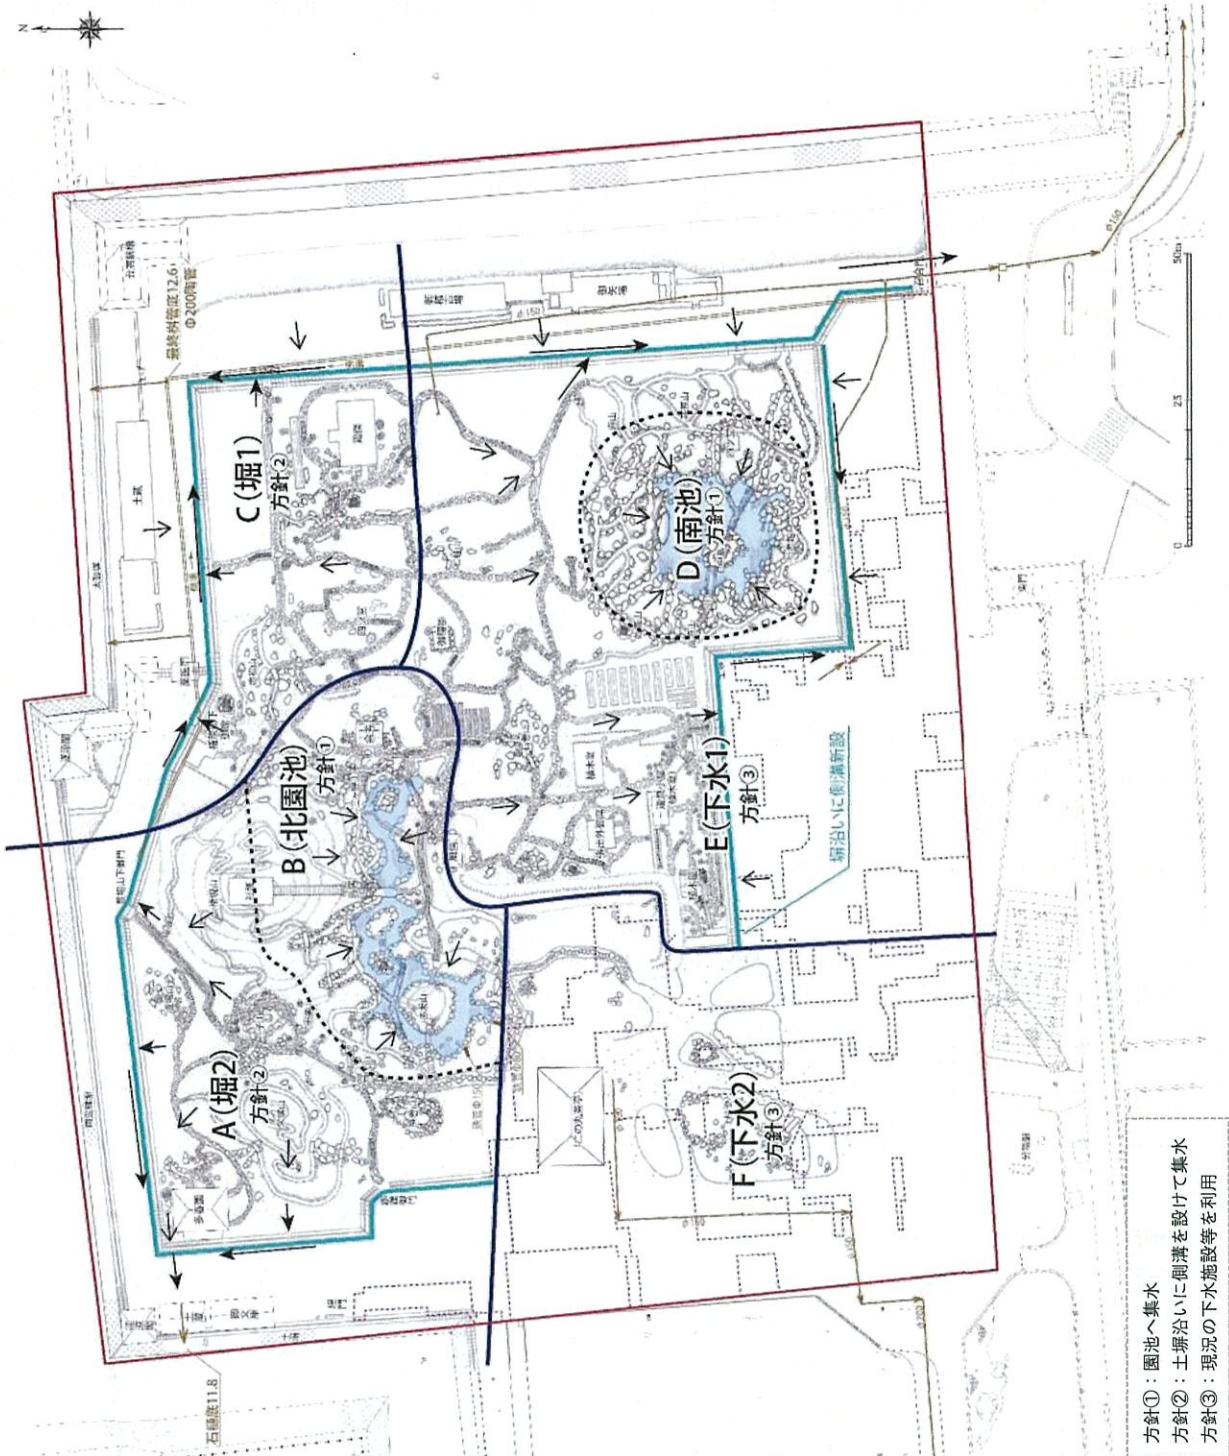
図 5-3-4 排水・集水計画図

掘して下水へ排水する計画とする(図のF)。堀への排水に関しては、図中の排水口①は現在も機能していることが確認されているが、②

及び③については調査のうえ必要に応じて改修を検討する。

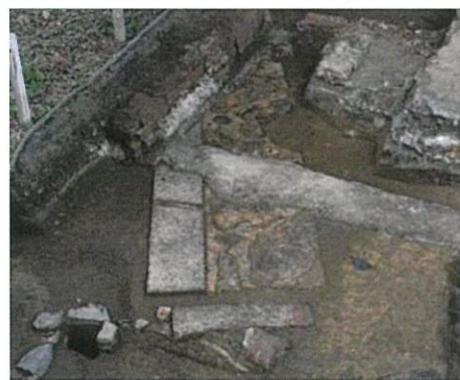
写真5-7-3 権現山北西部で検出した延段

『御城御庭絵図』の園路は、飛石や延段の周囲も含めてすべて黄土色で彩色されている。これまでの発掘調査において、飛石及び延段が検出された場所は8箇所あり（P71、図4-3-1参照）、このうち7箇所を占める北御庭では飛石の周囲に三和土等は確認されていない（写真5-7-2）。なお、**権現山北西部**で検出した延段（写真5-7-3）の三和土部分は、砂混じりの粘土を突き固めたようなものであった。一方、令和元年度に実施した南池の発掘調査においては、三和土の中に据えられた飛石を確認した（写真5-7-4）。この三和土は飛石との間に隙間がないことから、飛石を据えた後に三和土が施工されたものと見られている。

絵図への描かれ方は『尾二ノ丸御庭之図』においても同様であり、三和土の有無について絵図から推定することは難しい。したがって、復元整備においては、場所によって意匠が異なることを前提として、該当する復元範囲近辺の調査成果を参考としながら、空間的なまとまりを保てる範囲ごとに方針を定める必要がある。現在の発掘調査成果から考えると、北御庭の園路については三和土無しとし、南池については飛石の有無に関わらず三和土仕上げとする方針となる。東御庭については、今後の発掘調査成果によるものとする。

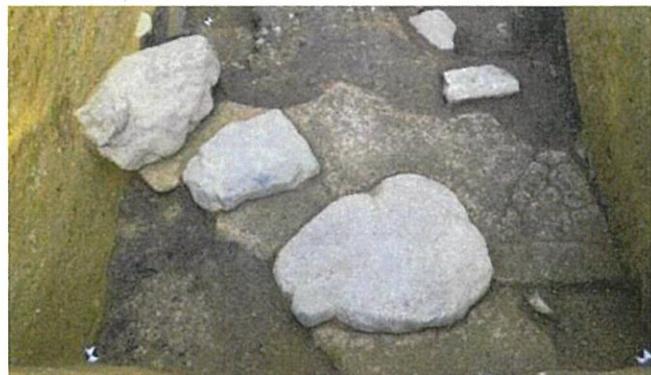
写真5-7-4 南池北部で検出した飛石と三和土

※南池北部で検出した飛石は『御城御庭絵図』及び『尾二ノ丸御庭之図』でも、三和土園路のみで飛石は描かれていない箇所に該当すると推察されるため、検証が必要である。

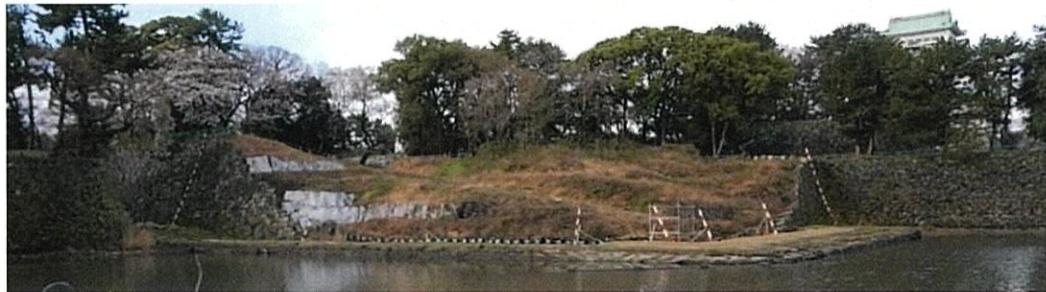
写真1 解体完了写真

平成14年(2002年)より解体修理事業に着手し、平成30年(2018年)までに解体を概ね完了した。(写真1)解体立面積は1557.8m²である。解体で得られた知見をもとに枠工の施行を行った。さらに、令和2年度には変状原因を推定の上、積直しに係る方針を積直し基本方針として取りまとめた。令和2年度に取りまとめた基本方針に基づき詳細を検討し、今回、積直し基本計画として取りまとめるものである。

今後は、本計画に基づき、令和4年度より実施設計を行い、その後本格的な積直しに着手する予定である。

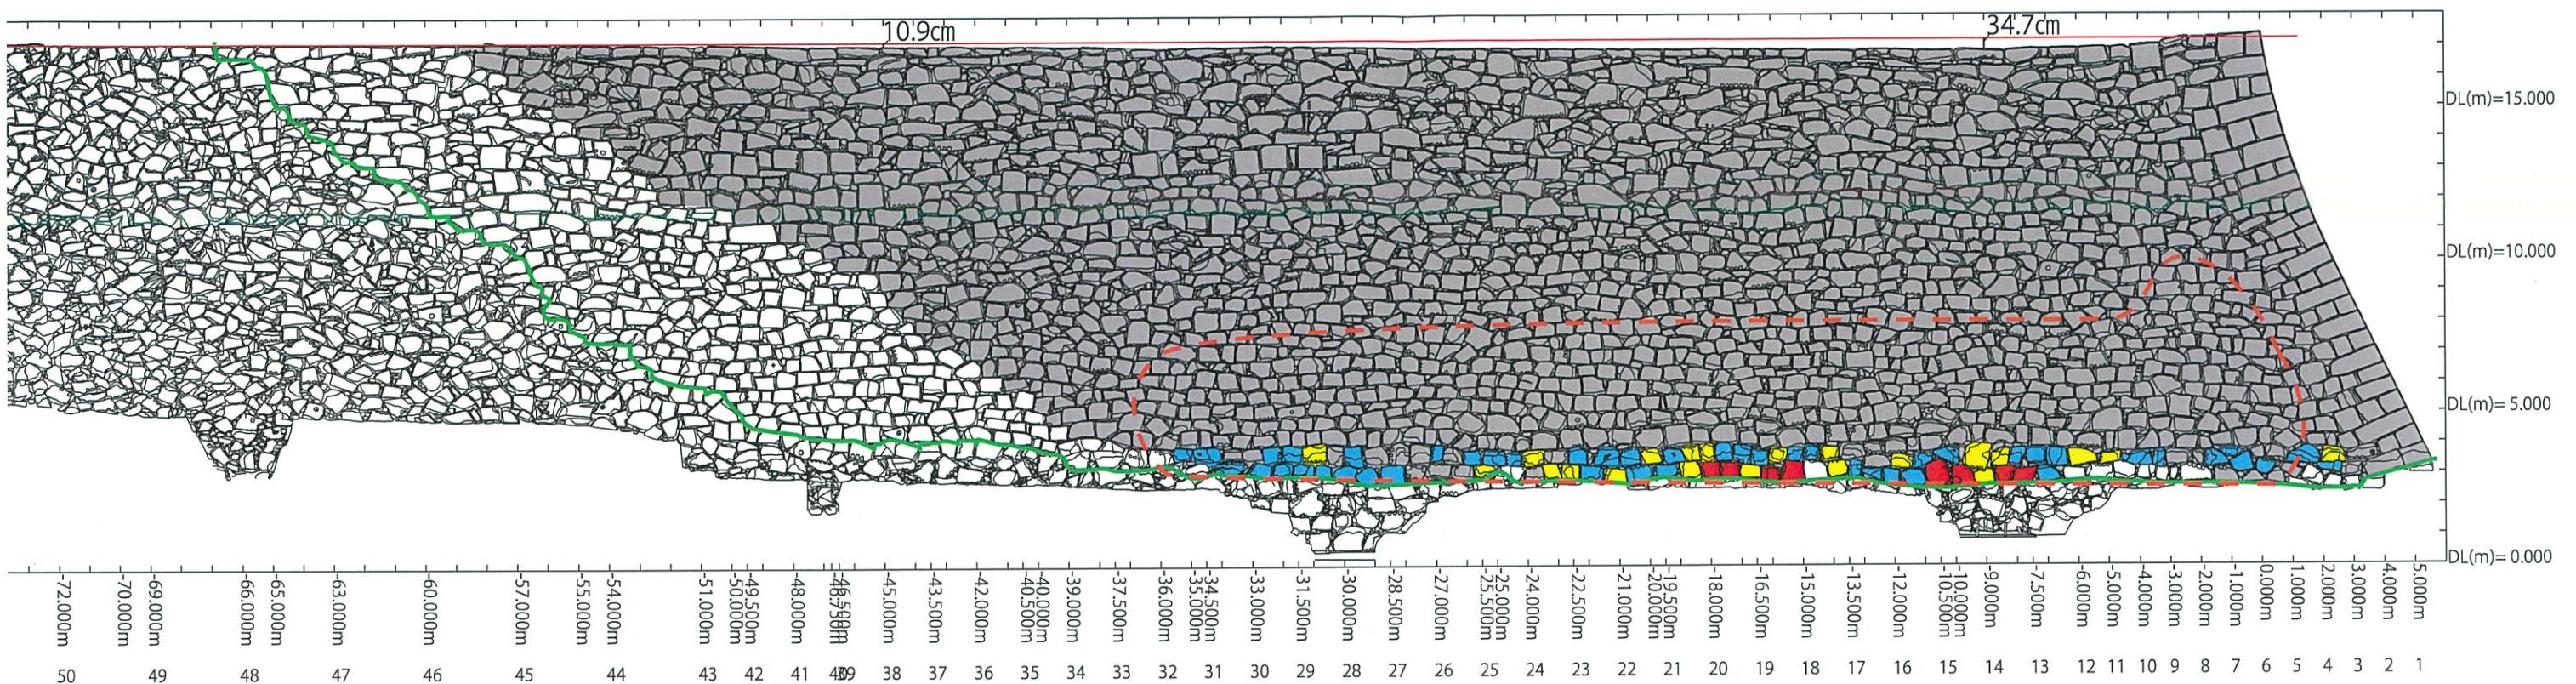
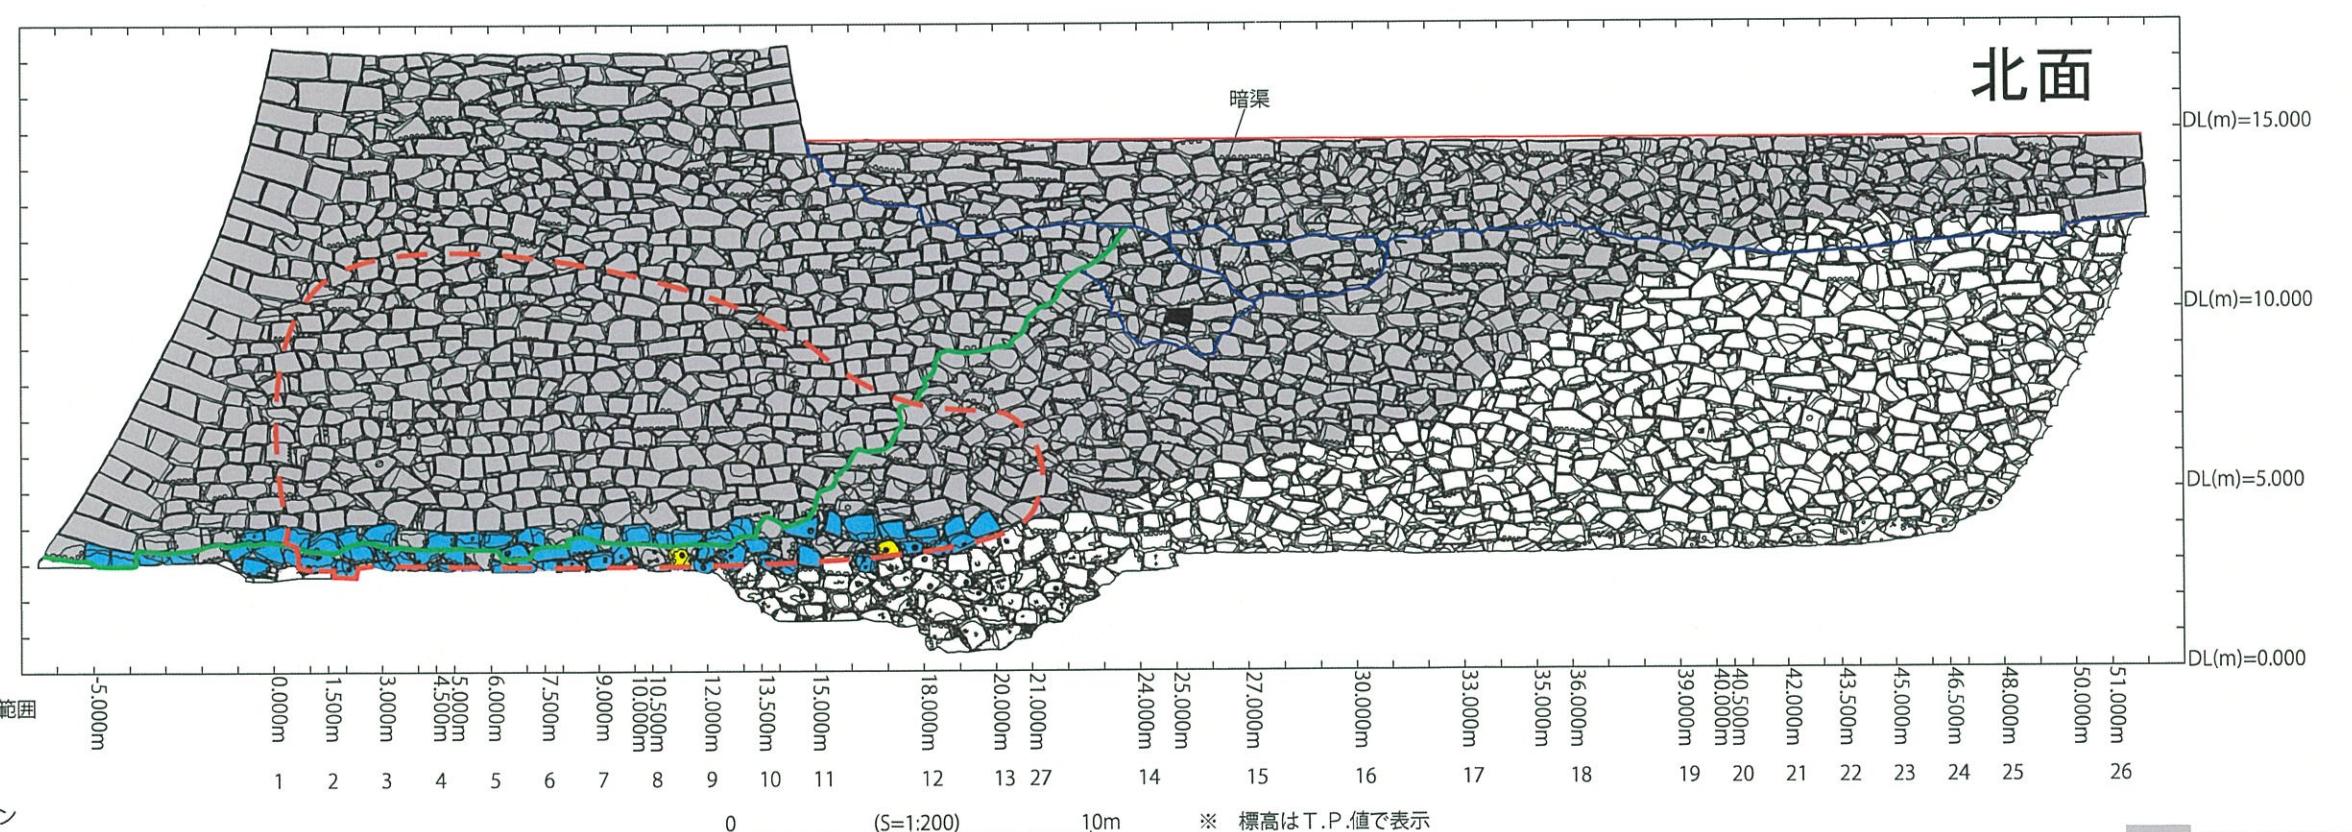
孕み出しが顕著にみられる範囲

本丸搦手馬出石垣は、図1のように大きく孕み出して危険な状態であったため、これを解消し、石垣を健全な状態とすることを目的として解体修復事業に取り組んでいる。測量結果を元に孕み出し指数 δ （孕み出し量(m)／孕み出し範囲高さ）を計算すると $\delta = 12.9$ となり、不安定となる目安とされている $\delta = 6$ を大きく超えている。
