3 観名保第 149 号  
令和 3 年 12 月 16 日

## 名古屋城木造天守基礎構造検討に係る調整会議（第2回）

## 天守台穴蔵石垣の現況調査結果について

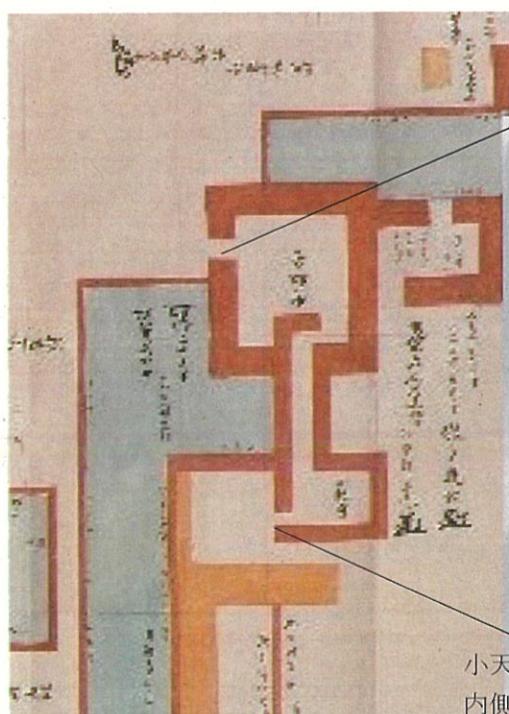
図2 築城時の計画と変更点

内藤昌は名古屋城に関する図面資料の分析により、計画段階・構築段階に行われた縄張変更の経緯を検討している。この研究によると、慶長14年（1609）の縄張開始から慶長20年（1615）の城郭完成までの間、数度にわたり変更が行われたとされる。この計画変更については、現存する石垣にもその痕跡が残っていることが指摘されている（内藤1985）（図2）。

当初の計画では、大天守の西側にもう一つの小天守を置く計画があり、大天守西面に通路を設ける予定だった。結果的にはその小天守は完成せず、本丸と御深井丸は堀によって隔てられた。現在大天守西面に見られる切抜は、これに伴う痕跡であると考えられている。この切抜は宝暦大修理の際にも存在が認識されており、通路として利用された。位置的には宝暦大修理時に積み直された場所であり、また昭和の再建工事中にも積み直されている。なお、この西側の小天守に関連すると見られる石列が2020年度の調査で発見されている。

先述のとおり慶長16年（1611）から17年（1612）にかけて、公儀穴太である戸波駿河が尾張藩から扶持を受けて、小天守の石垣普請を行ったことが推測される。この時の改変部分は小天守入口であったとみられる。築城期に作成された図面では、小天守入口は西側に設置されているが、現況の小天守入口は北側に設置されている。現天守閣再建の工事の際に、小天守穴藏石垣には西側入口を塞いだ痕跡が確認されており、当初計画の痕跡と考えられている（城戸1959）。

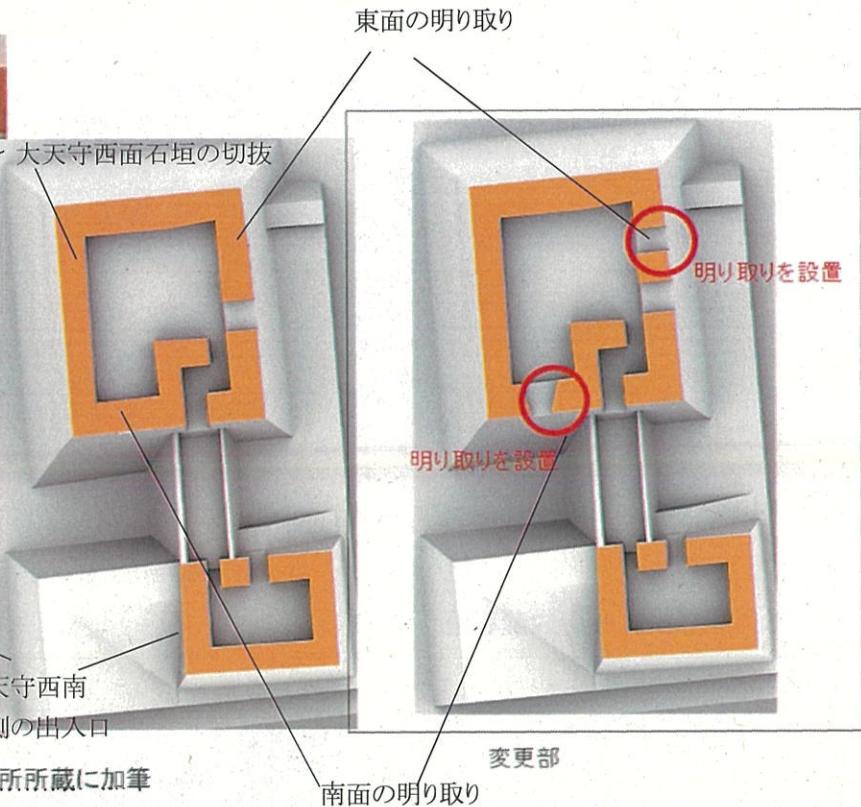
図3 宝暦大修理時の変更点

宝暦大修理は石垣の解体修理を伴う大規模な天守修理で、宝暦2年（1752）から宝暦5年（1755）にかけて行われた。このときに作成された図面史料及び文献史料により、天守台外側と内部石垣を取り外したことが確認でき、特に北面と西面の大部分で石垣の解体と積み直しが行われたことが分かる（図4）。その他には、大天守東面の北側及び南面に明り取りを新設するための範囲も積み直されている（図3）。

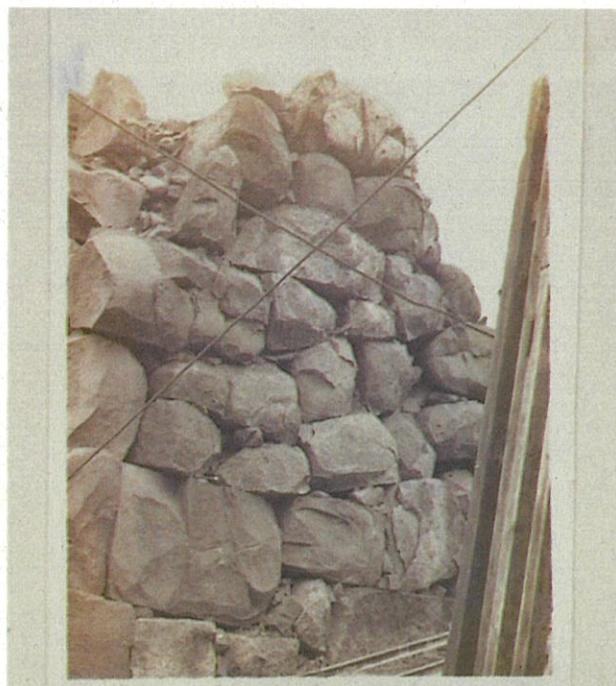
工事前(1)

A 小天守SA02 積直し前(被災後)の姿

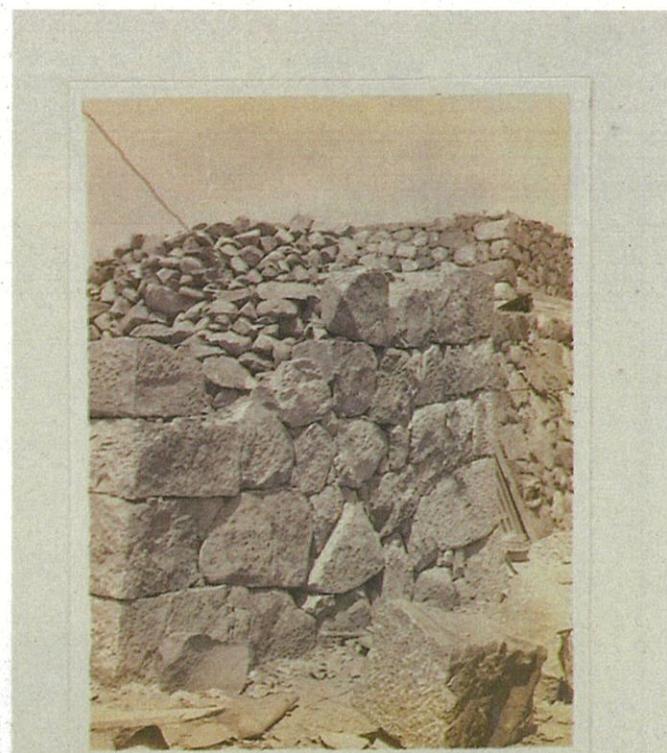
工事中(1)

B 小天守SA02 積直し工事中

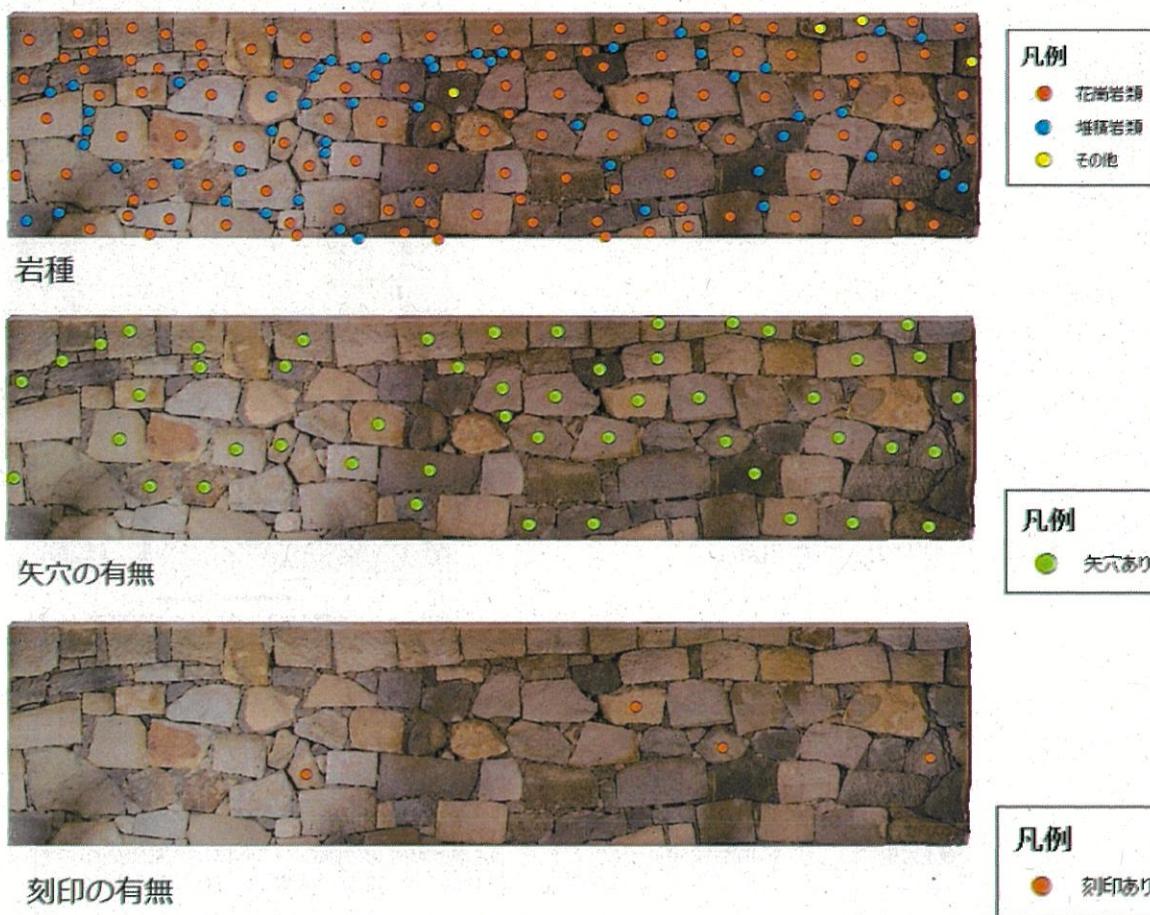
図16 穴蔵石垣石材調査成果

図はサンプルとしてBA05のものを示した

穴蔵石垣の石材の平均控え長さは、大天守及び小天守において、それぞれ平均63.8cmと63.9cmでほぼ同じである。測定した石材の多くは戦後積み替えられた新補石材であるが、立面形で縦横が何れも50～60cmの石材の他、縦方向は同程度で、横方向が1m程度の横長の立面形を持つ石材も目立つ。前者は控え長も同じ程度、後者も概ね70cm以下の控え長である。その中で、被熱痕跡があるSA01及びSA06の地上部分最下段の石材の控長が極めて長いことが注意される。

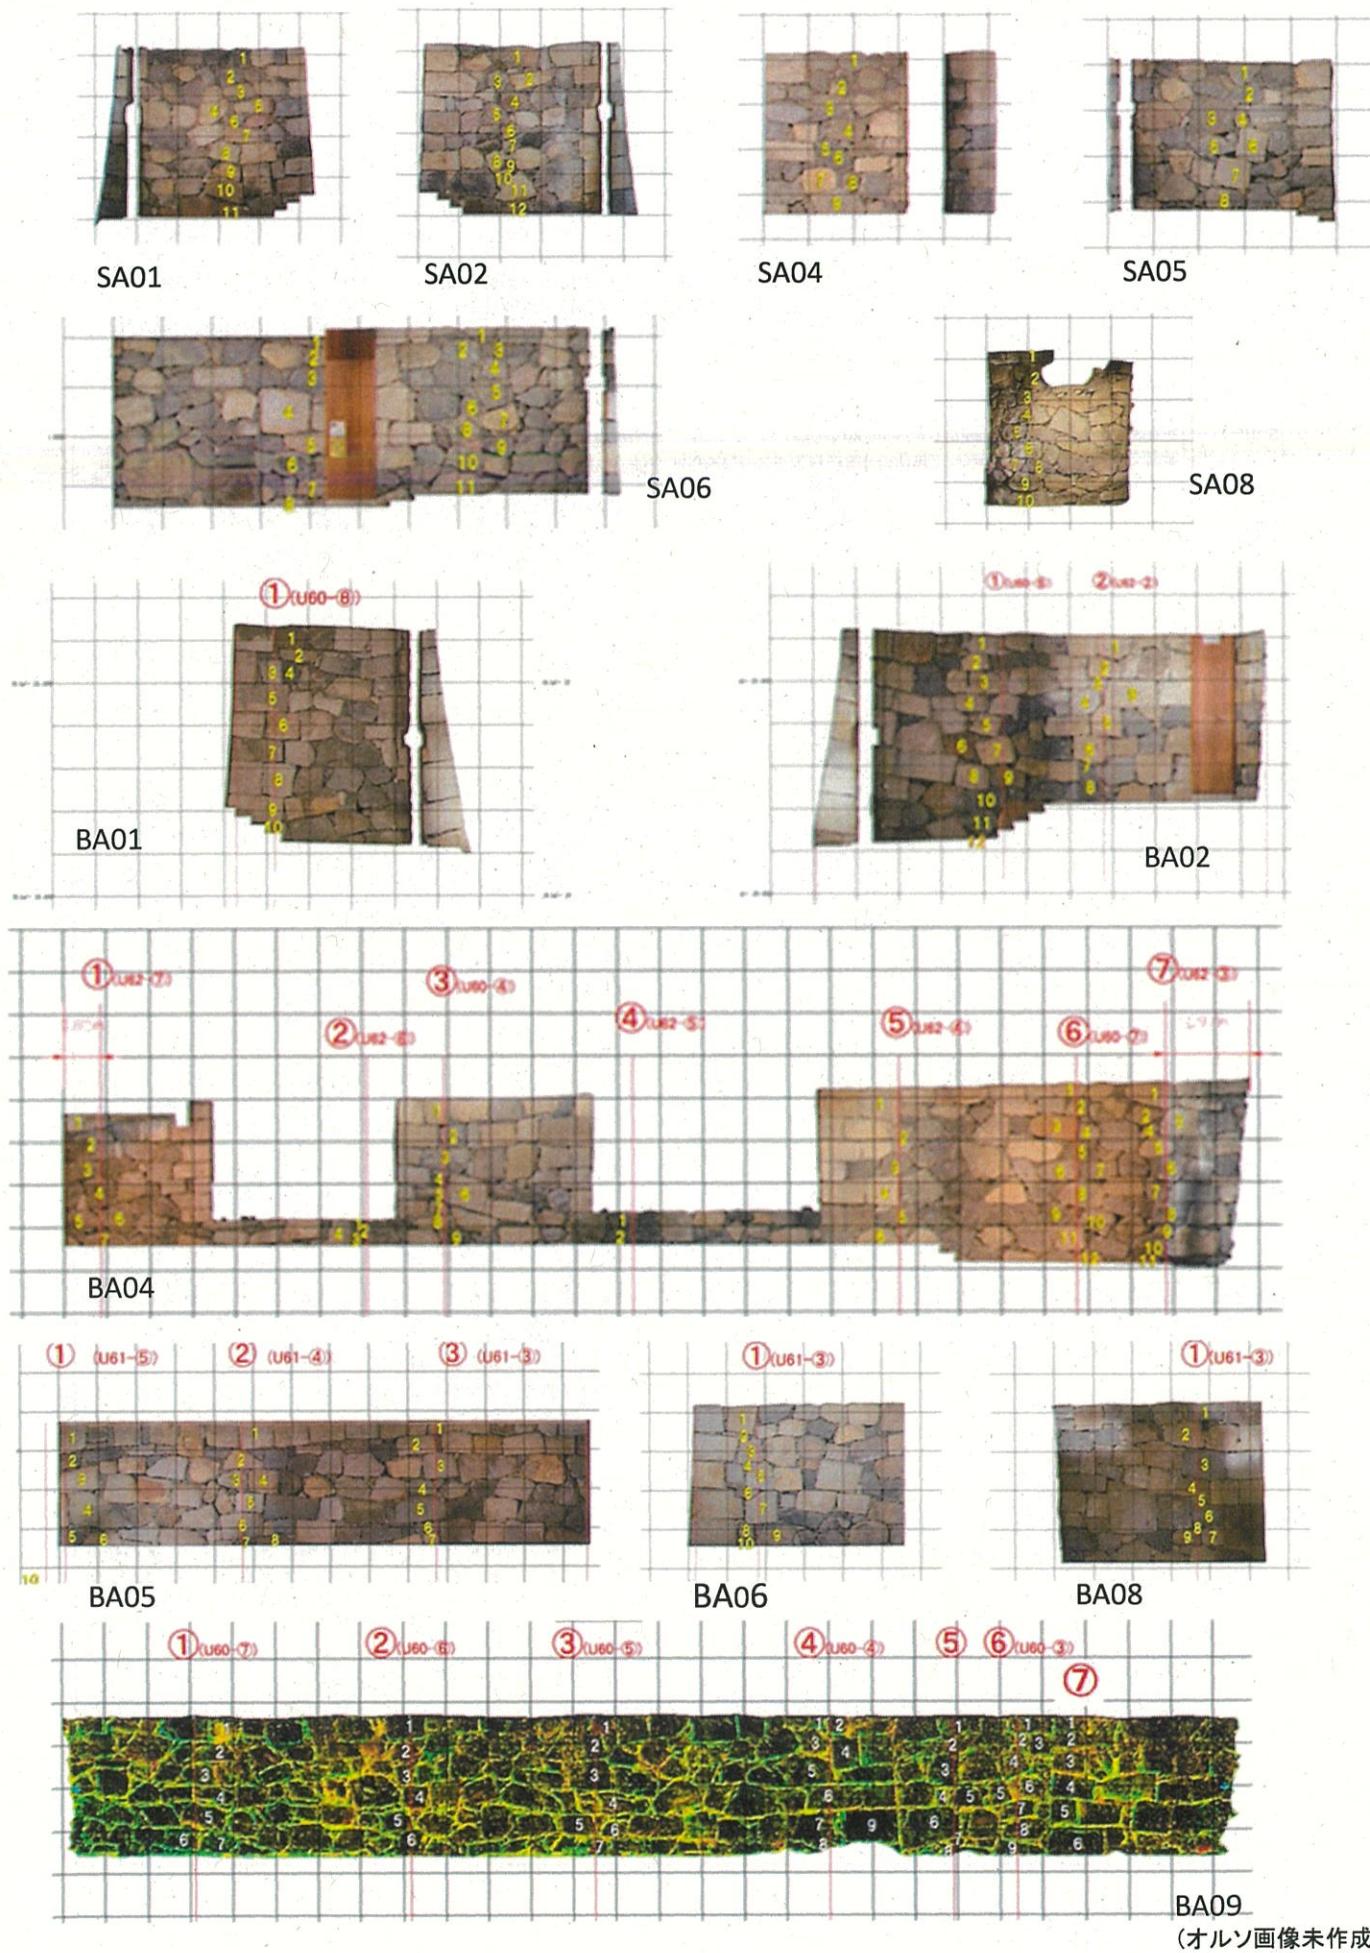
図20 築石控長探査位置図 測線番号、石材の番号は表3と対応

SA05	花崗岩系69.0%、 堆積岩系29.6%、 その他1.4%	矢穴あり29.6% 矢穴大・小混在。 刻印はなし。	15か所。最深150cm。 すべての挿入箇所でモルタル確認。裾部にガラ溜りが見られる。 ほぼすべてで円礫、角礫。	築石控長は、34~65cm(推定)。天端部から裾部まで、背面栗石層に反応の強い部分があり、締固めの程度が低い可能性がある。	現在の地上部分は、被熟劣化した石材も少なく、戦後積み替えられていると判断される。地下部分については不明。
SA06	花崗岩系67.7%、 堆積岩系27.1%、 その他5.3%	矢穴あり14.3% 矢穴大・小混在。 刻印あり3.8%	40か所。最深110cm。 30か所でモルタル。練状は上段。 中段部を中心に円礫・角礫。	築石控長は、51~71cm(推定)。天端部から裾部まで、背面栗石層中に反応が強い部分があり、締固めの程度が低い可能性がある。	現在確認できる最下段とその上位の間に積み直しラインが想定される。そのライン以下には被熟石材もあり、これ以下が旧状をとどめている可能性を検討する必要がある。ラインより上位は、被熟石材も少なく、積み替えられていると思われる。
BA01	花崗岩系58.6%、 堆積岩系40.4%、 その他1.0%	矢穴あり24.2% 矢穴大・小混在。 刻印あり3.0%	30か所。最深は120cm。23か所でモルタル確認。	背面栗石層は厚く、その中に強い反応を示す部分が天端部から裾部まで認められ、背面栗石層の締固めの程度が低い部分の可能性がある。裾部には、現天守閣再建時に、モルタルが充填されている可能性がある。	現在の地上部分は、被熟劣化した石材も少なく、戦後積み替えられていると判断される。地下部分については不明。
BA02	花崗岩系67.5%、 堆積岩系31.2%、 その他1.3%	矢穴あり39.0% 矢穴大・小混在。 刻印あり1.3%	49か所。最深は110cm。 ほとんどの挿入箇所でモルタル確認。	強い反応を示す部分が天端部から裾部まで認められ、背面栗石層の締固めの程度が低い部分の可能性がある。	現在の地上部分は、被熟劣化した石材も少なく、戦後積み替えられていると判断される。現天守閣の柱が石垣に埋め込まれており、天守閣再建時に積み直されたとみられる。

石垣No.	石材調査		ビデオスコープ調査	レーダー探査	備考
	岩種	矢穴・刻印			
BA04	花崗岩系60.3%、 堆積岩系38.2%、 その他1.4%。	矢穴あり17.5% 矢穴大・小混在。 刻印あり2.3%。内 1点は、現天守閣 再建時の墨書き。	44か所。最深は100cm。 32か所でモルタル確認。	強い反応を示す部分が天端 部から据部まで認められ、背 面栗石層の締固めの程度が 低い部分の可能性がある。	現在の地上部分は、被熱劣化した 石材もなく、戦後積み替えられて いると判断される。古写真との比較 からも裏付けられる。地下部分につ いては不明。
BA05	花崗岩系66. 7%、堆積岩系3 1.0%、その他2. 3%。	矢穴あり29.2%。 矢穴大・小混在。 刻印あり2.3%。	12か所。最深は100cm。 ほとんどの挿入箇所でモルタ ル確認。	強い反応を示す部分が天端 部から据部まで認められ、背 面栗石層の締固めの程度が 低い部分の可能性がある。	現在の地上部分は、被熱劣化した 石材もなく、戦後積み替えられて いると判断される。地下部分につ いては不明。
BA06	花崗岩系90.6%、 堆積岩系9.4%。	矢穴あり32.2% 矢穴大・小混在。 刻印なし。	24か所。最深は120cm。 調査範囲満遍なくモルタル確 認。最深部でコンクリート壁確 認。	強い反応を示す部分が天端 部から据部まで認められ、背 面栗石層の締固めの程度が 低い部分の可能性がある。	位置の点でも、石垣の観察の上でも すべて戦後に積み替えられていると 判断される。
BA07	花崗岩系83.3%、 堆積岩系15.1%、 その他1.6%。	矢穴あり21.9%。 矢穴大・小混在。 刻印あり6.3%。 内1点は現天守閣 再建時の墨書き。	20か所。最深は120cm。 モルタルは、練状、注入状、 ガラ溜り満遍なく確認。中段 最深部でコンクリート壁確認。	実施せず	位置の点でも、石垣の観察の上でも すべて戦後に積み替えられていると 判断される。
BA08	花崗岩系81.4%、 堆積岩系13.6%、 その他5.0%。	矢穴あり32.2%。 矢穴大・小混在。 刻印あり1.7%。	20か所。最深は80cm。ほぼ すべてでモルタル確認。最深 部でコンクリート壁確認。	強い反応を示す部分が天端 部から据部まで認められ、背 面栗石層の締固めの程度が 低い部分の可能性がある。	位置の点でも、石垣の観察の上でも すべて戦後に積み替えられていると 判断される。
