特別史跡名古屋城跡全体整備検討会議 石垣・埋蔵文化財部会（第46回）

特別史跡名古屋城跡 本丸搦手馬出周辺石垣修復事業

積直し基本計画（中間案）

名古屋城総合事務所

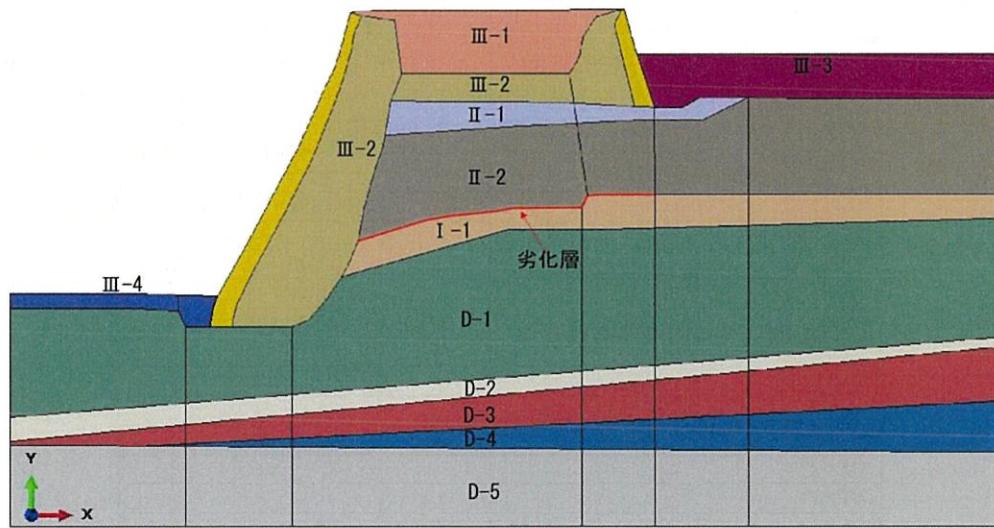
図5 有限要素法解析モデル図

地震時における石垣の安定性を照査するため、静的解析にて最も安定するケース2-1に対して東南海地震を想定した地震波を入力し、動的解析を行った。その結果、東南海地震規模の地震発生時の変形量は相当大きいものと想定され、崩壊も懸念される結果となった。

栗石層は前述 4.2.2 のとおり地震時に大きく変状する恐れがあることが明らかとなった。地震に対する安全性を確保するため、栗石層にジオテキスタイルを付加することとする。構造については、解体前の栗石層幅が踏襲できる別添資料 10 のうち工法 3 を最有力の案として、今後具体的な設計を行っていく。

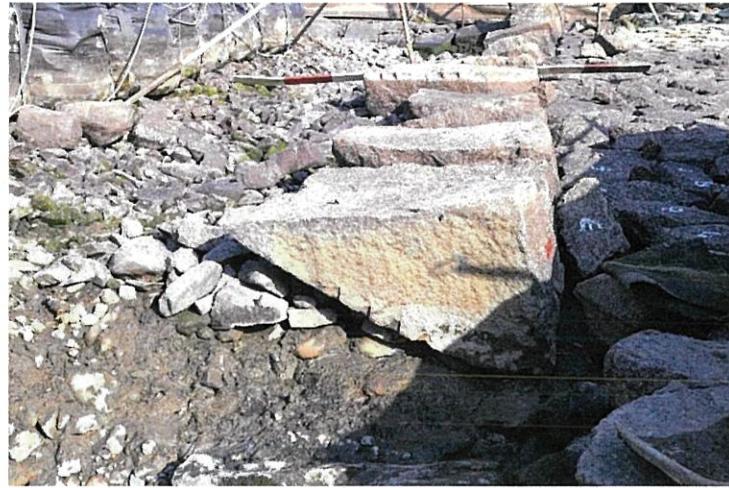
写真 4 逆石安定性確認試験状況

石垣の安定性確保のため、石垣下部に集中して確認された逆石状の石材の角度補正を行う。角度補正とともに安全性確保のための付加工法を併用する。(実験状況は写真 4)

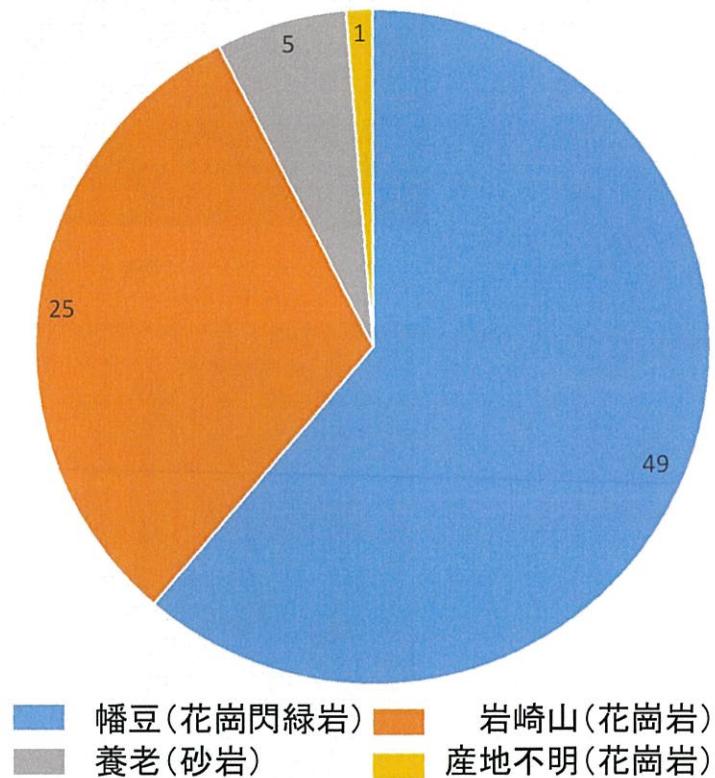
図 6 再利用不可石材の産地及び岩石種

石材の再利用判定の結果、解体した 4393 石中、80 石程度が再利用不可と判定された。再利用不可となった石材は、新補石材に交換する。新補石材は、交換する石材と同じ産地、石質のものが望ましいが、築城当時の産地は市街化や採掘状況の変化により产出が困難な産地が多い。よって、近隣にて同様の石質のものが算出可能な産地から調達することを基本として検討する。なお、城内に仮置している石材や搦手馬出石垣の背面から検出された石材についても、活用することを視野に必要な調査を行う。

積直しに用いる石材は、解体した石材を再利用することを基本とする。解体時に既に損傷している石材については、補修や場合によっては新補石材へ交換する。石材の再利用については、元の位置で再利用が可能かどうかを基準として、別添資料 22 のフローのとおり再利用の可否について判定した。再利用不可の石材は新補石材に交換し、補修可能と判断した石材は補修して再利用する。

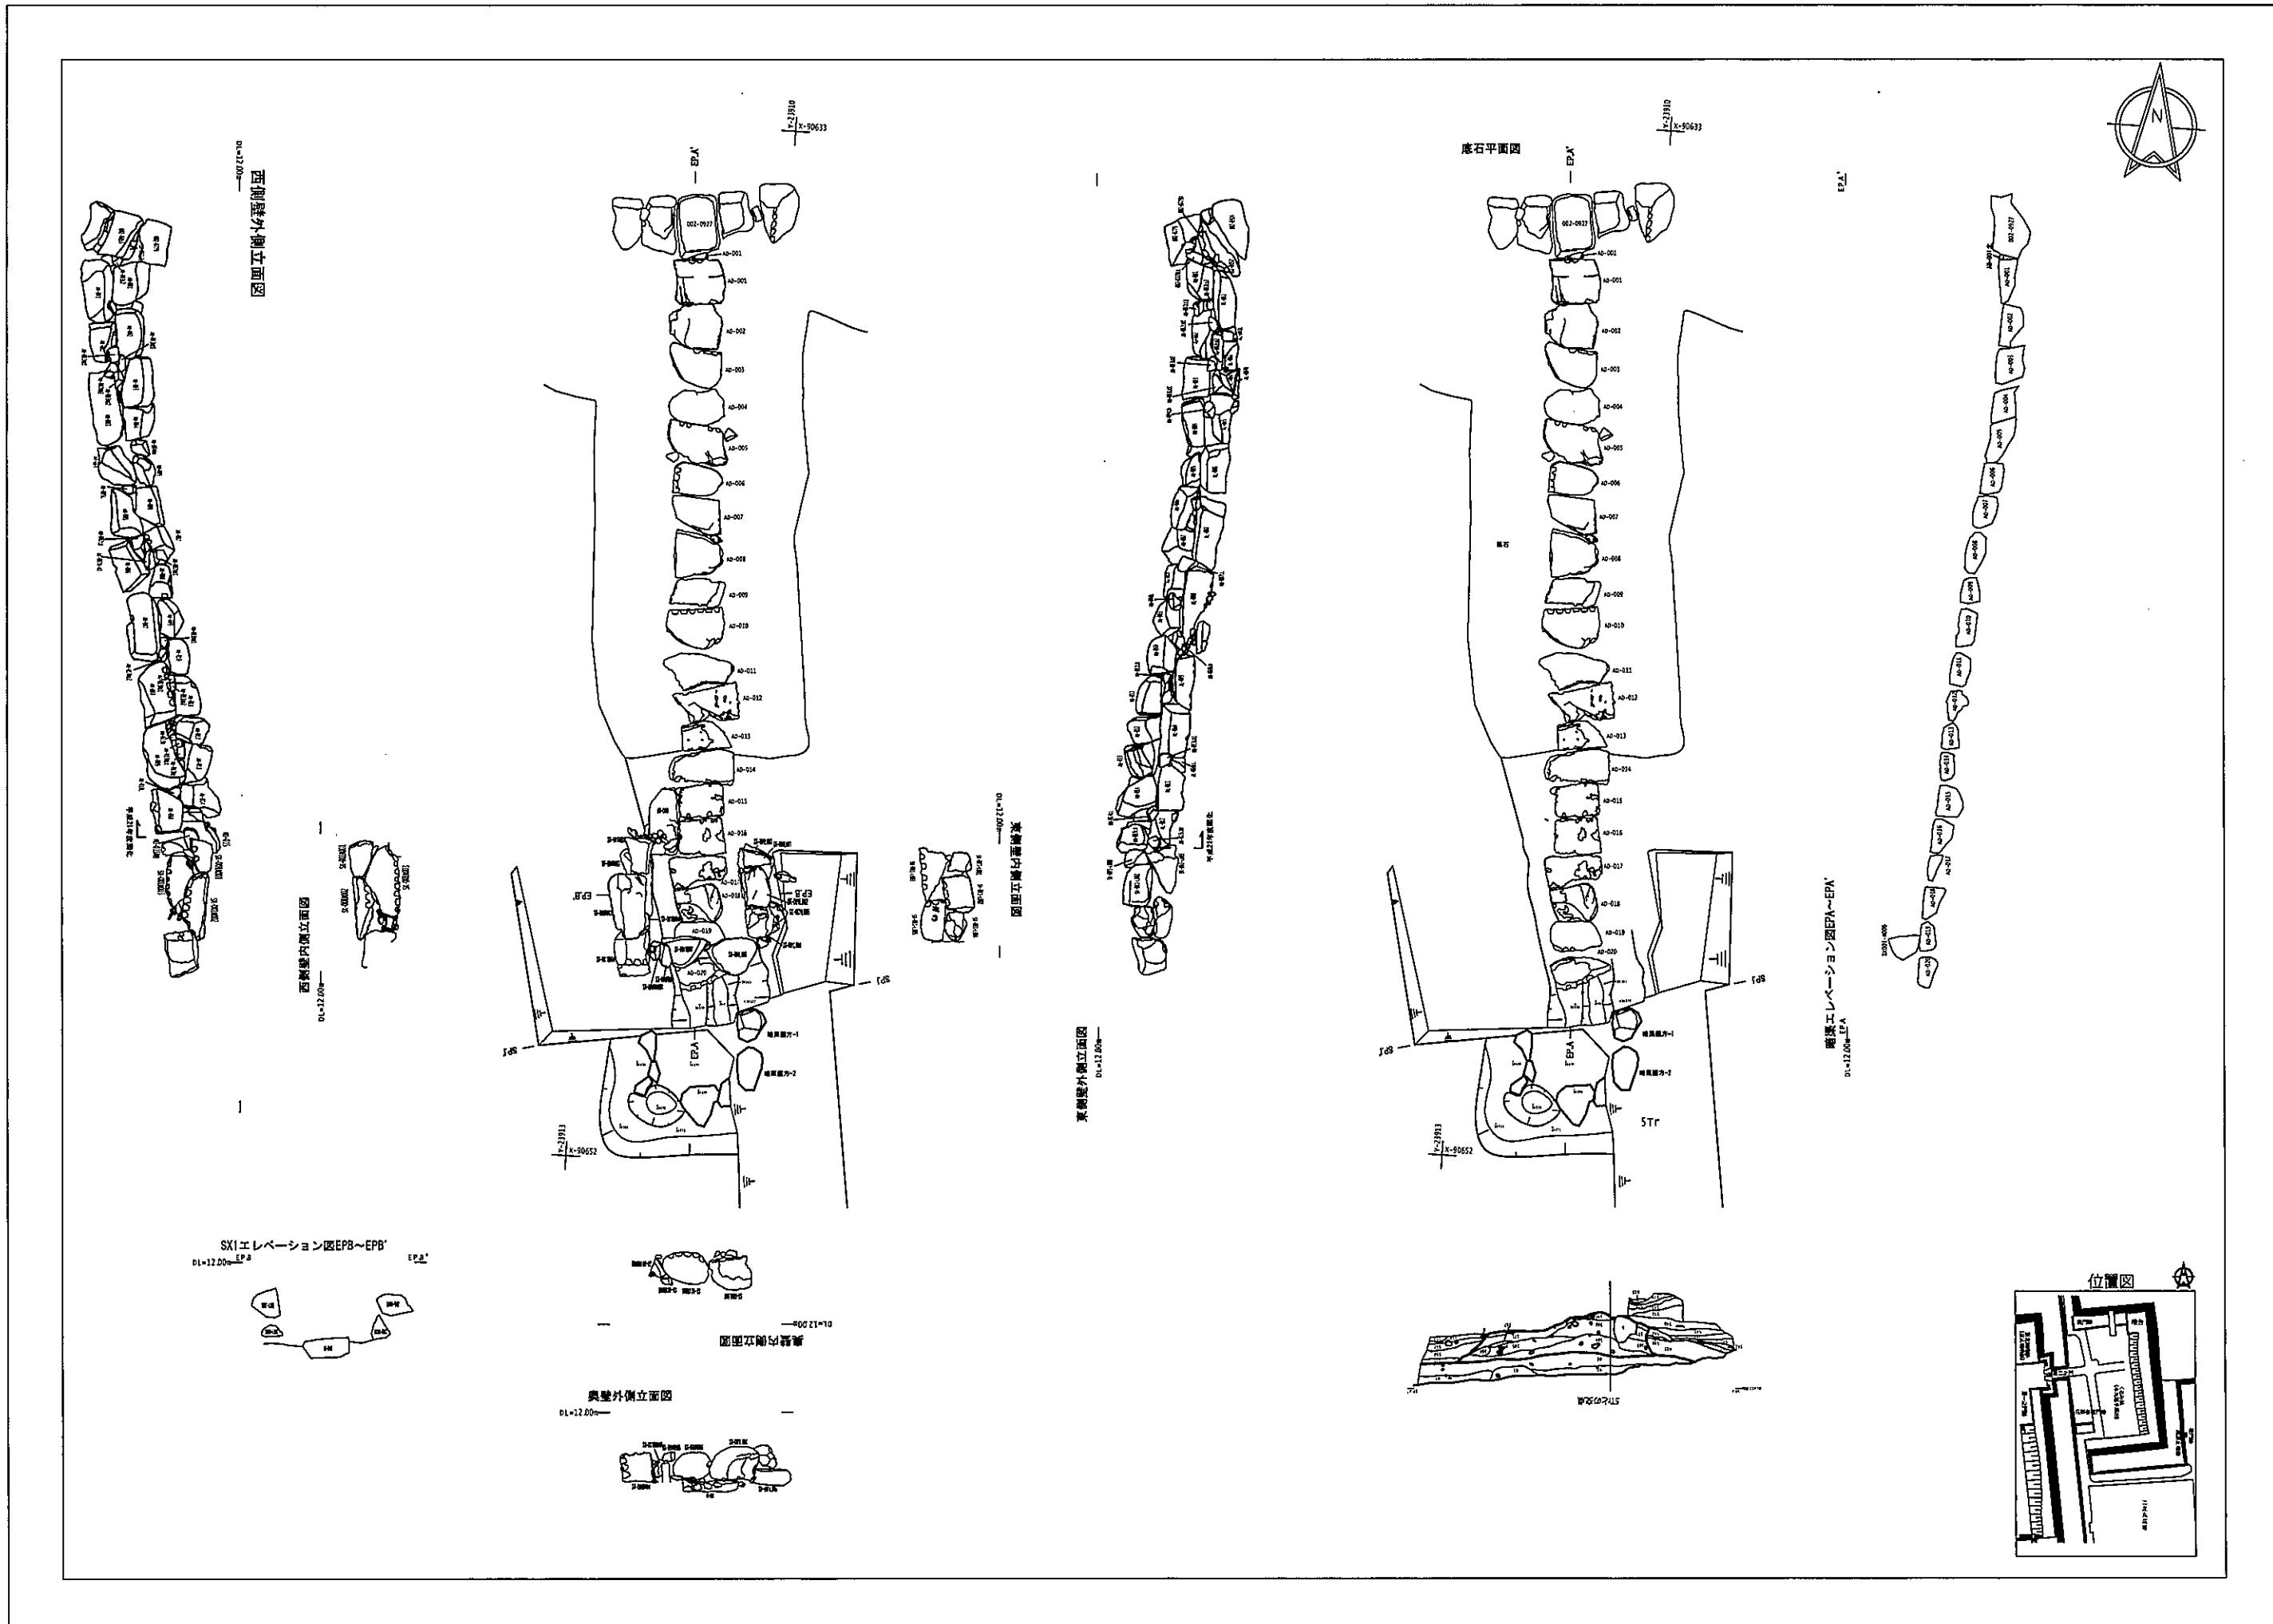
# 別添資料6 暗渠展開図

北面石垣に開口する暗渠については平成21年度及び平成23年度に調査を行った。暗渠は枠部の南側で石材や石材の抜き取り痕が確認されたことや、底部石の調査で確認された栗石の構造の違いなど、いくつかの改修跡が確認されている。暗渠上部の盛土はシルトを主体とし、暗渠西側ではI層を明確に掘り込んでいる。暗渠全長は14.6m、南端と開口部の比高差は約1mである。底石の下は南1／3が盛土上、残り2／3は5～10cm大の円礫の上に築かれている。石垣面から7石目までが大きく沈下しており、円礫基礎が北面石垣の栗石の沈下に合わせて陥没した可能性が高い。石垣南側下部で暗渠の集水枠が確認されており、さらに南から集水枠へ接続する暗渠の一部を検出した。

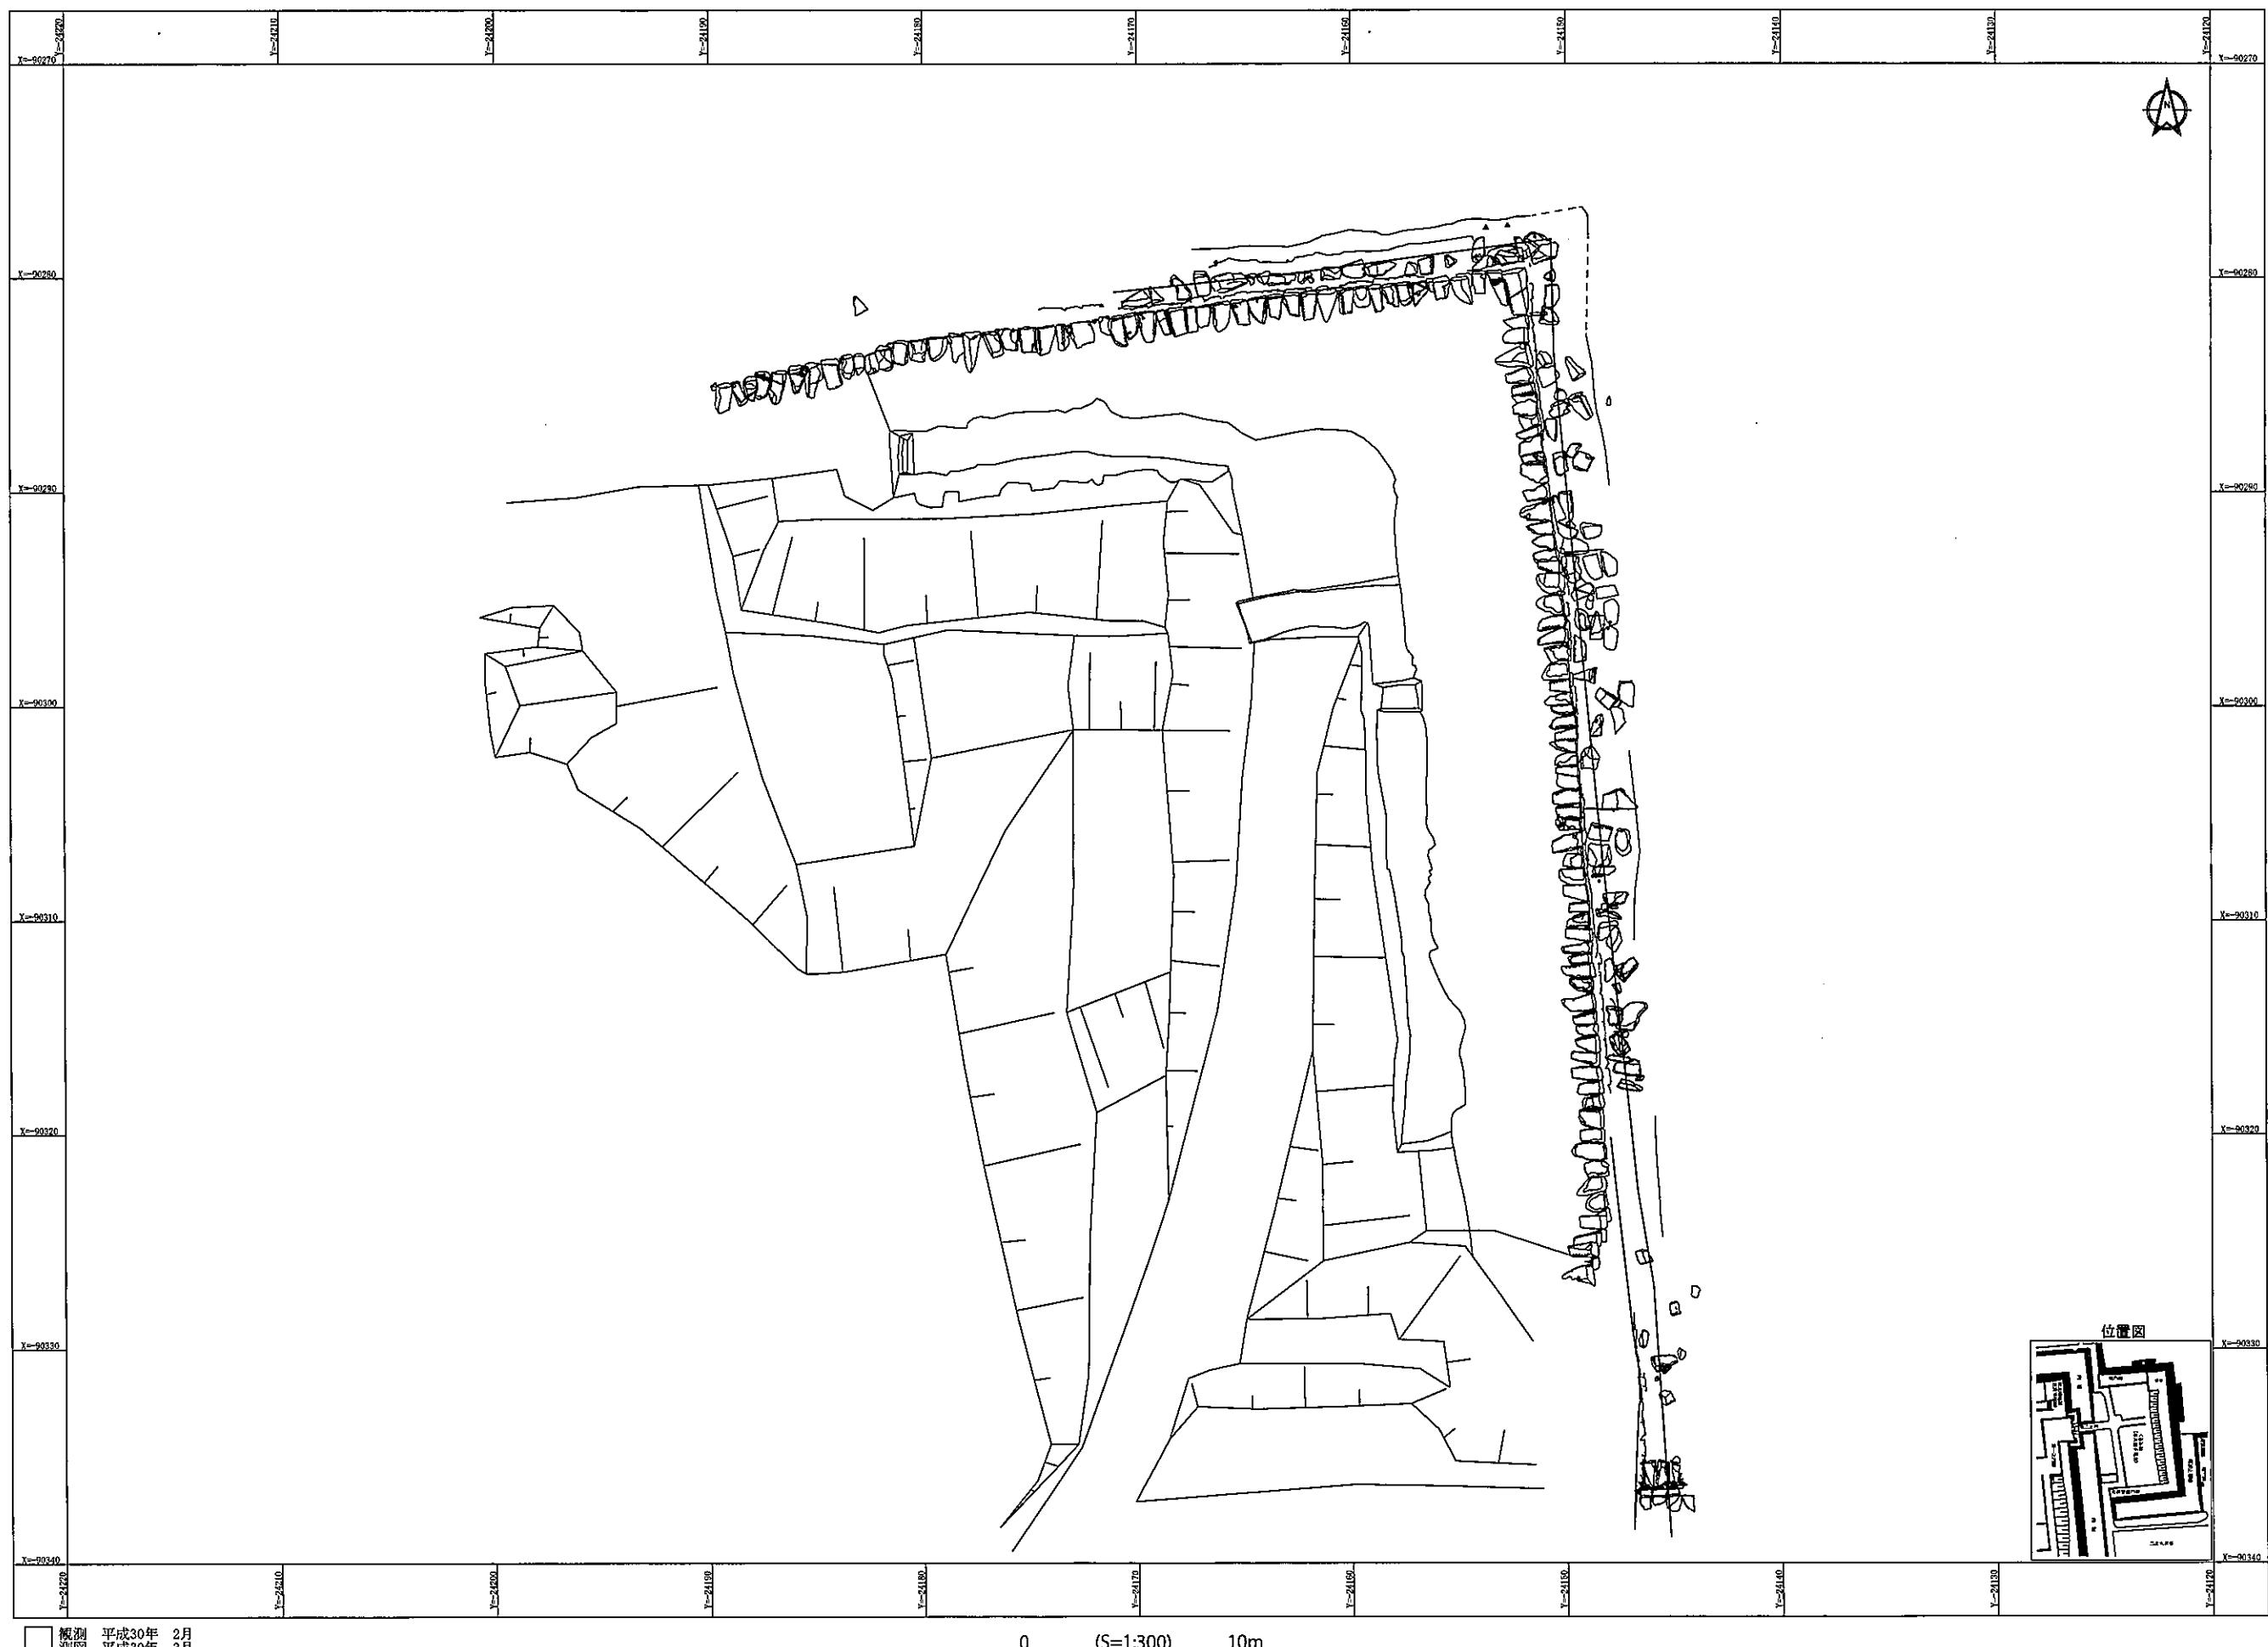
## 別添資料9 捨石累積図

根石調査の結果、根石付近には著しい破損はみられなかった。また石の積み方が石垣上部でみられるような布積みではなく乱積みである状況から根石が慶長期のものであることが推察された。そのため根石までの取り外しは行わずに地盤を改良するため枠工を施工した。枠工とは石垣前面に打ち込んだ杭の間を貫でつなぎ、隙間に捨石を充填することによって地盤を補強し、石垣が前面に迫り出すことを防止する対策工である。工事に伴う発掘調査に際して、石垣前面に捨石が確認された。捨石は大型の石材の間を栗石で埋めるように施工されている。東面石垣よりも北面石垣の捨石の方が密に並べられている。捨石については枠工の一部として残置した。

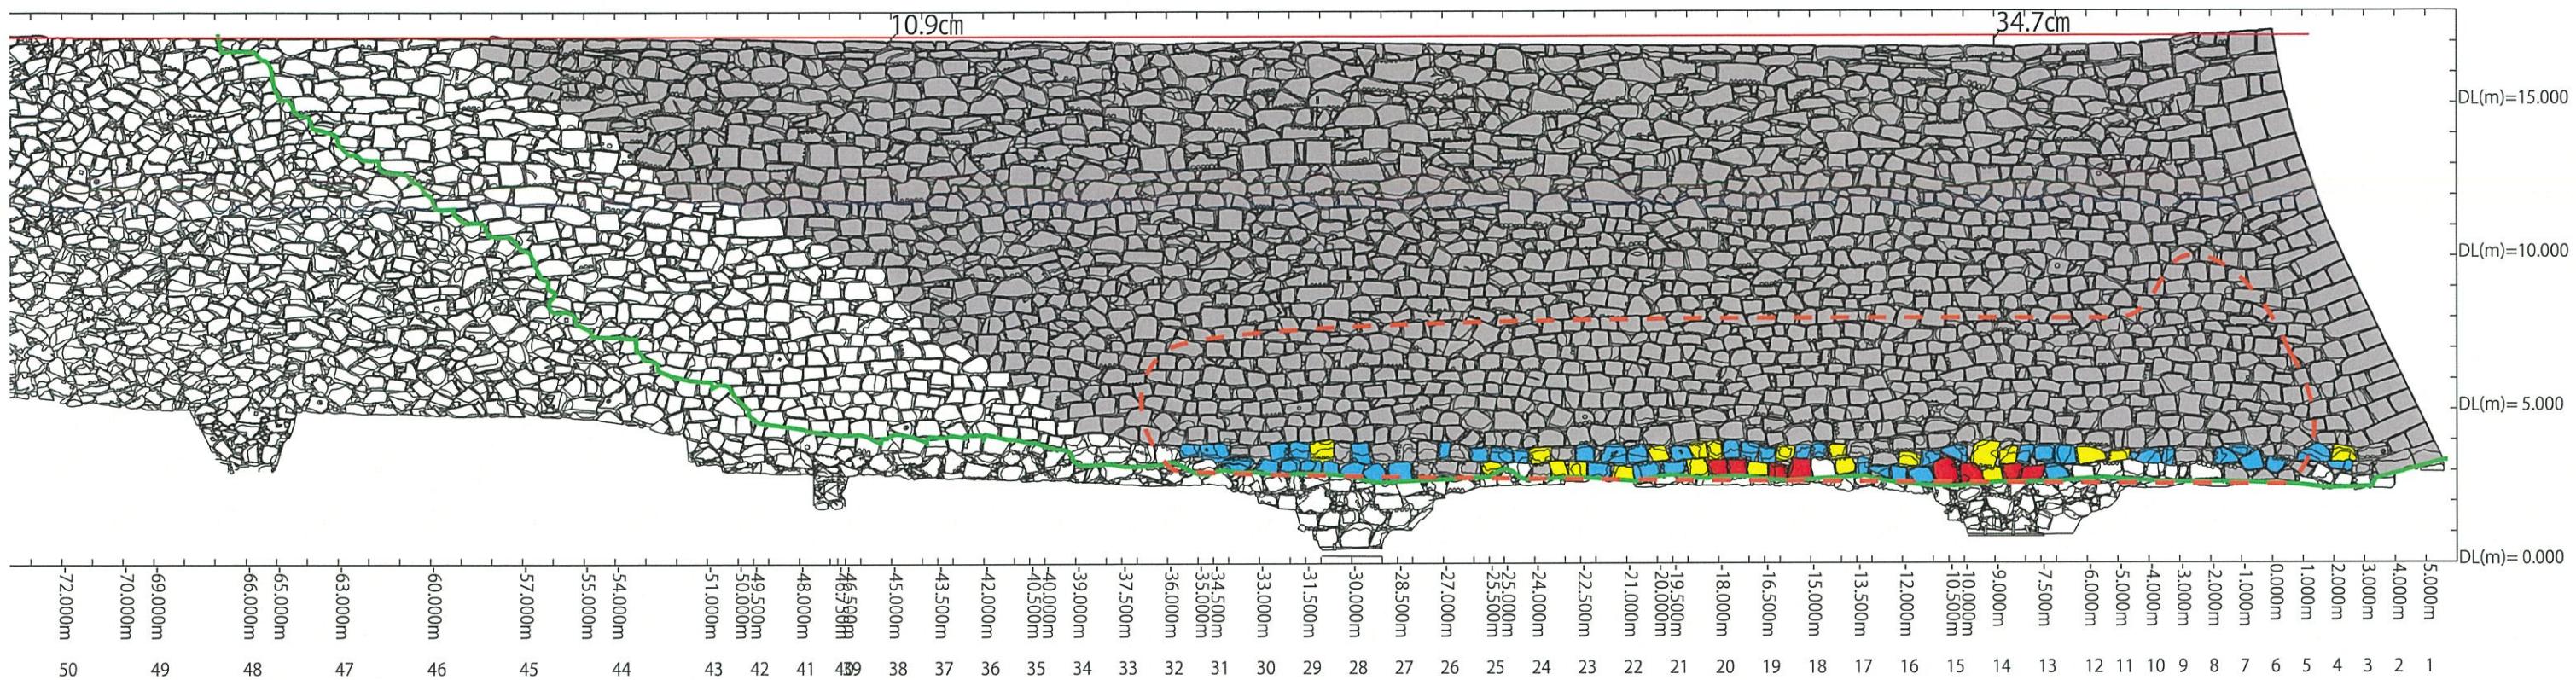
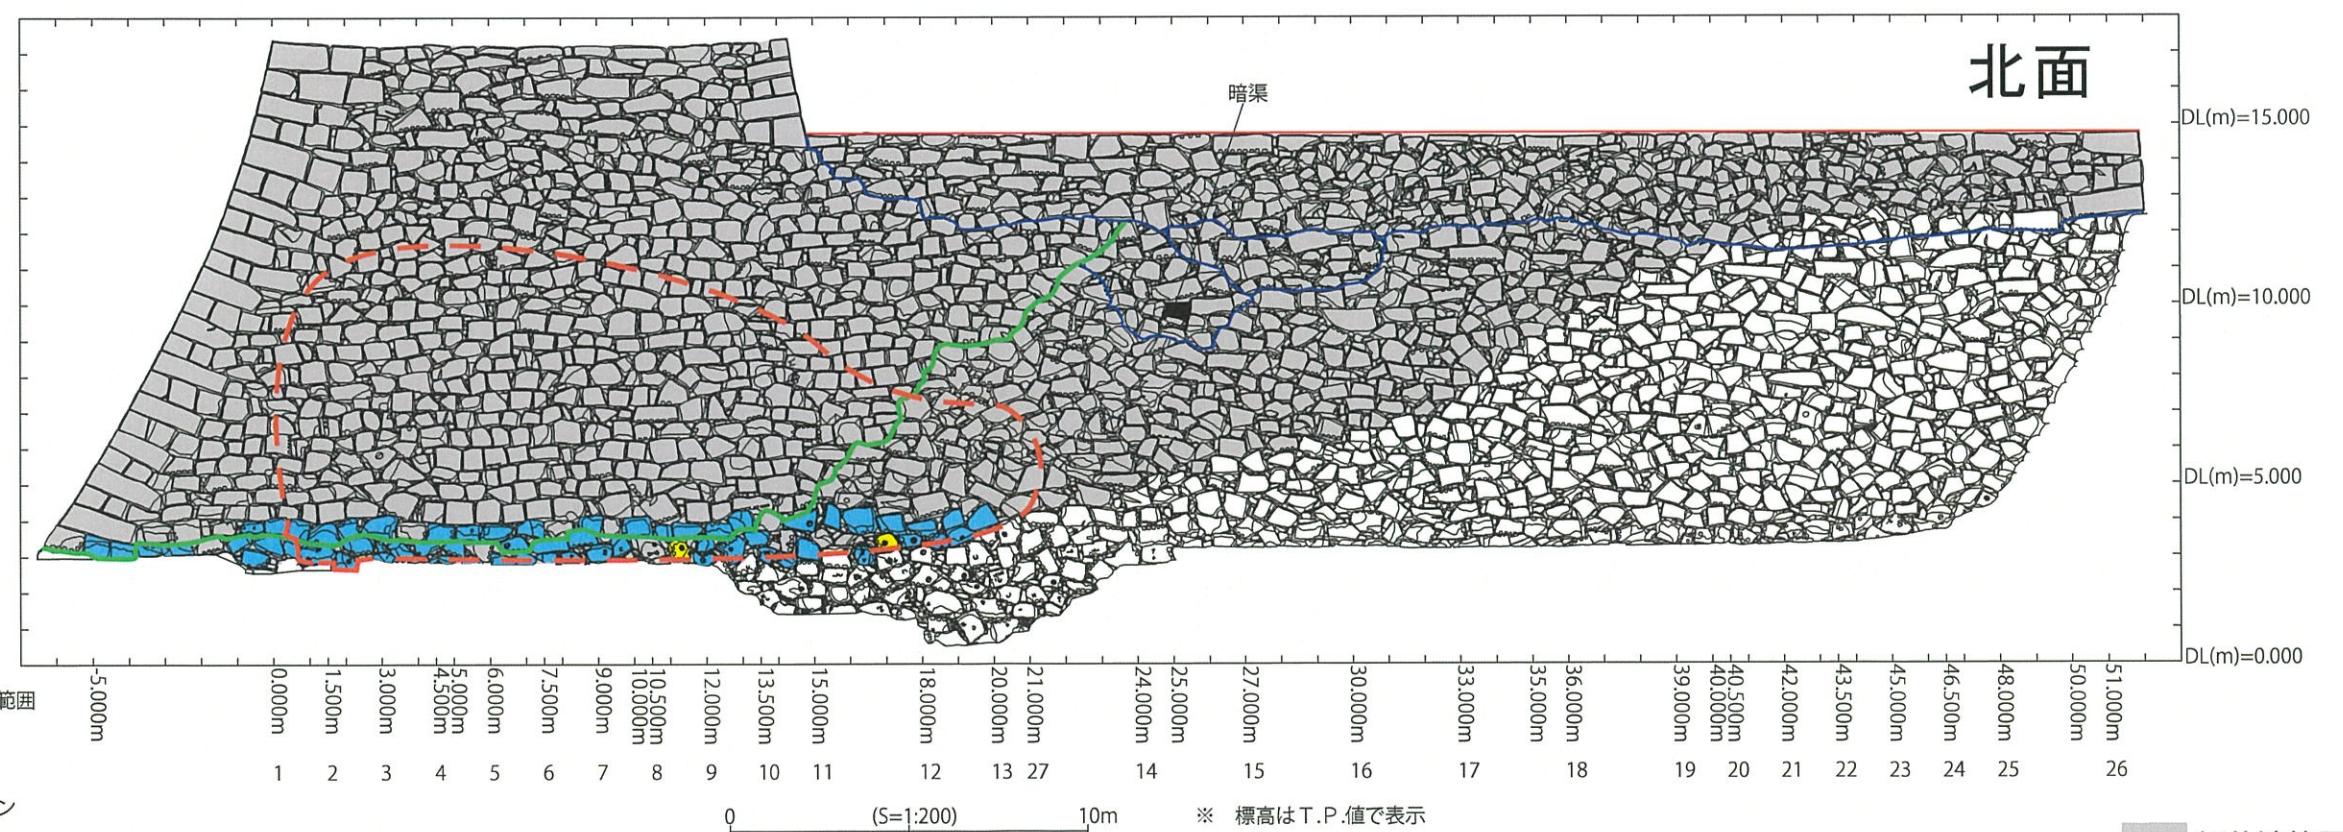
## 別添資料14 解体範囲図

孕み出しが顕著にみられる範囲

天和の積み替えライン

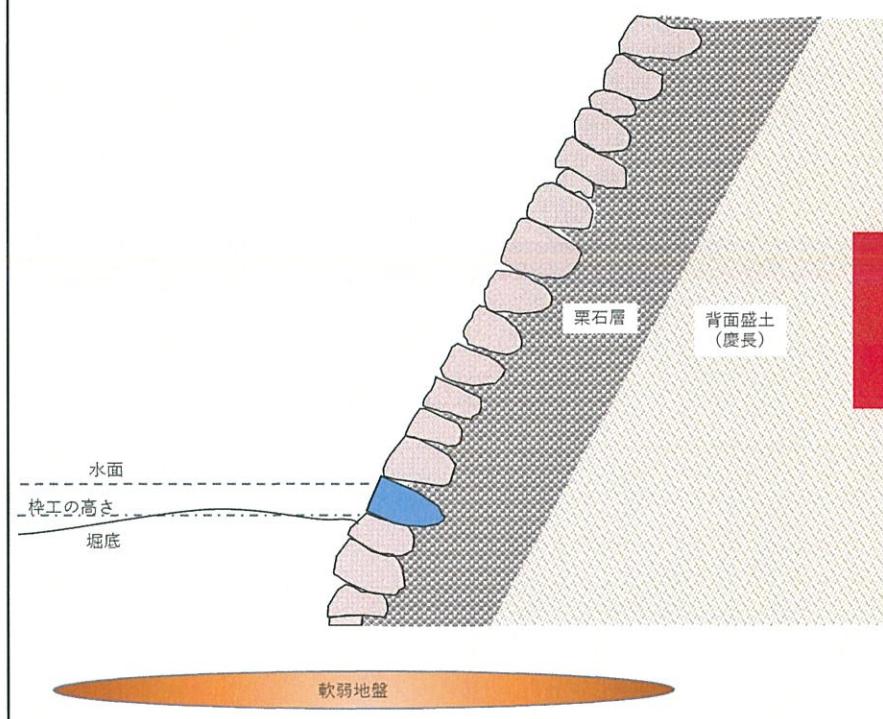
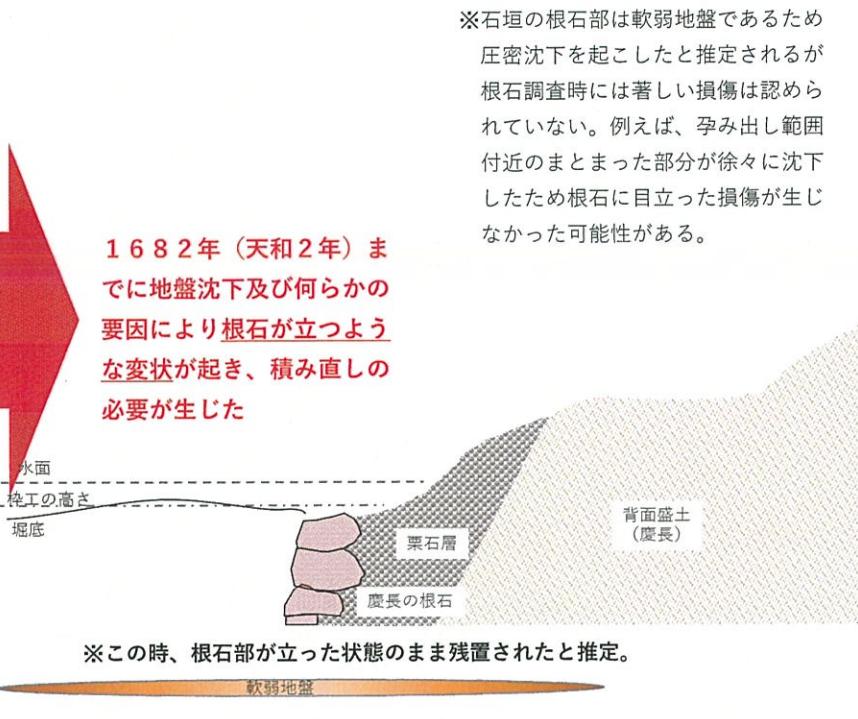
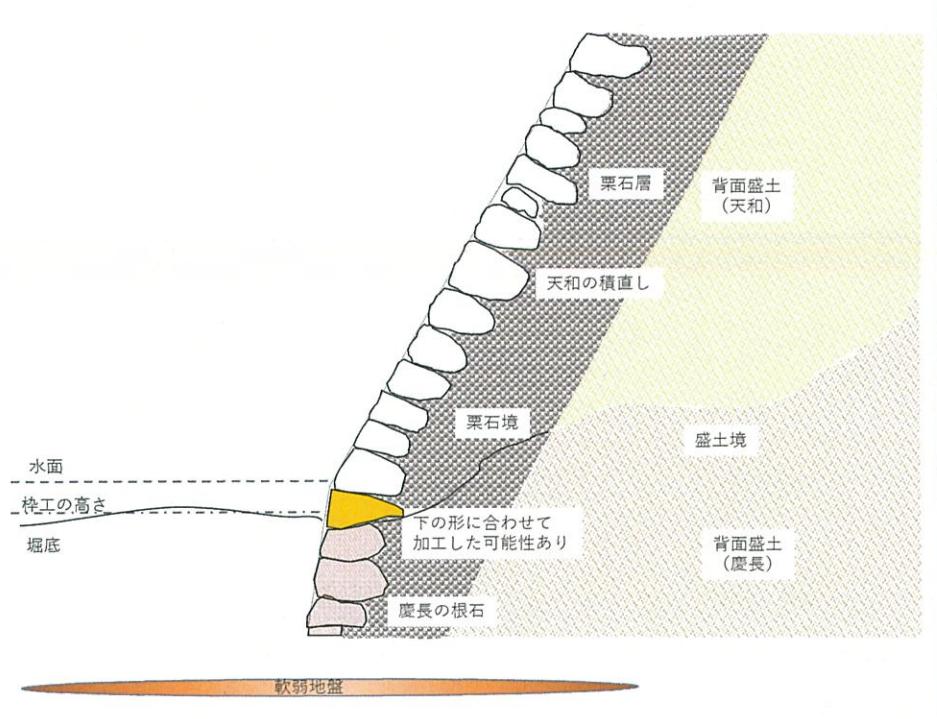
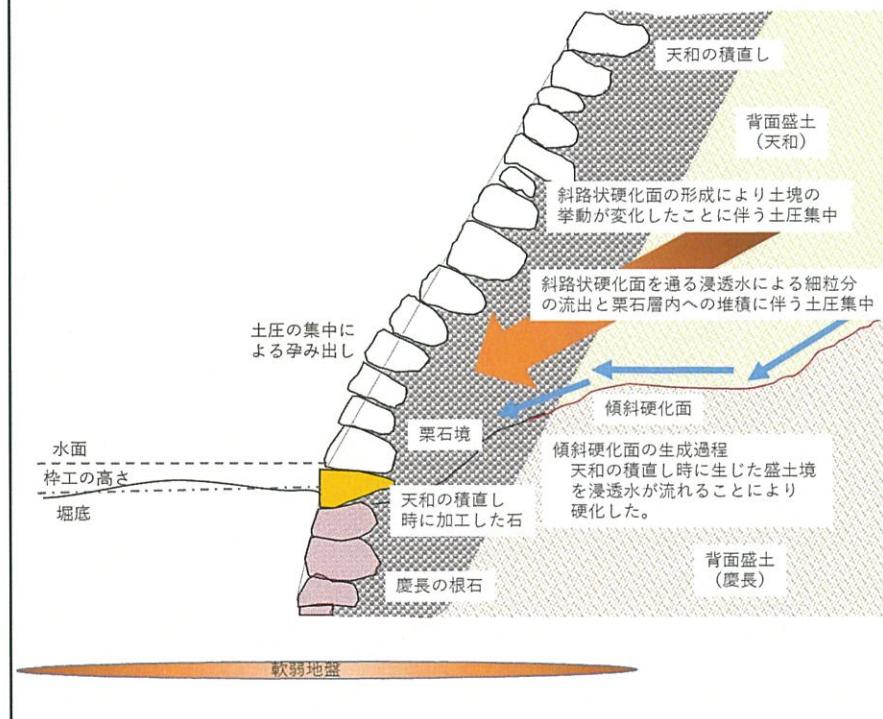
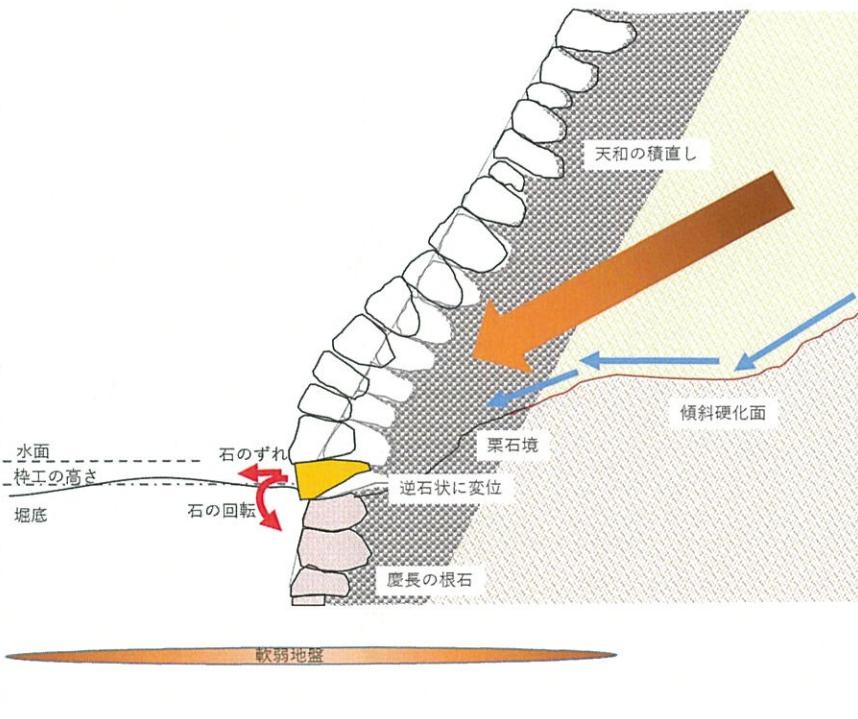
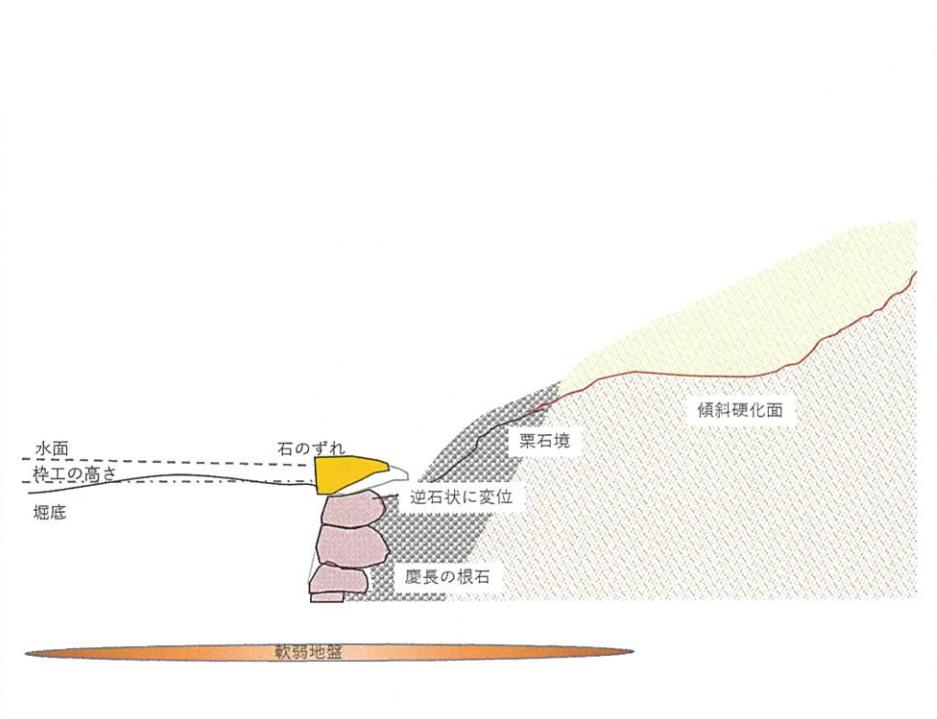
○本丸搦手馬出石垣の変状メカニズム（推定）

ステップ①	ステップ②	ステップ③
1612年（慶長17年）に石垣が構築された。	1682年（天和2年）までに積み直しの必要が生じたことから、慶長期の根石部を残して解体された。	天和期の積直し（1682年） 残置した慶長期石垣に接合するため、一部の築石を加工した。

<p>※石垣の根石部は軟弱地盤であるため 圧密沈下を起こしたと推定されるが 根石調査時には著しい損傷は認められていません。例えば、孕み出し範囲 付近のまとまった部分が徐々に沈下 したため根石に目立った損傷が生じ なかった可能性がある。</p> <p>1682年（天和2年）ま でに地盤沈下及び何らかの 要因により根石が立つよう な変状が起き、積み直しの 必要が生じた</p> <p>※この時、根石部が立った状態のまま残置されたと推定。</p>	
ステップ④	ステップ⑤	ステップ⑥（現状）
傾斜硬化面からの浸透水に起因する土圧集中のため、孕み出しが生じた。	孕み出しにより上の築石が迫り出したことで加工した石が前挿みに回転し逆石状 となった。それにより更に孕み出しが大きくなり石のずれまでもが生じた。	平成16年度より解体修復を開始し、平成30年度までに加工した石材から下 側を残す形で解体を終えた。

※一般的な孕み出しのメカニズム：軟弱地盤は地震の時変位が大きい。築石が前面に揺れた時に裏込石がその隙間に入り、反対側に揺れる時に 築石が元に戻れずに孕み出しが生じることが多い。
