別添資料3 石垣の修復履歴

別添資料15 変状メカニズムの推定

○本丸搦手馬出石垣の変状メカニズム (推定)

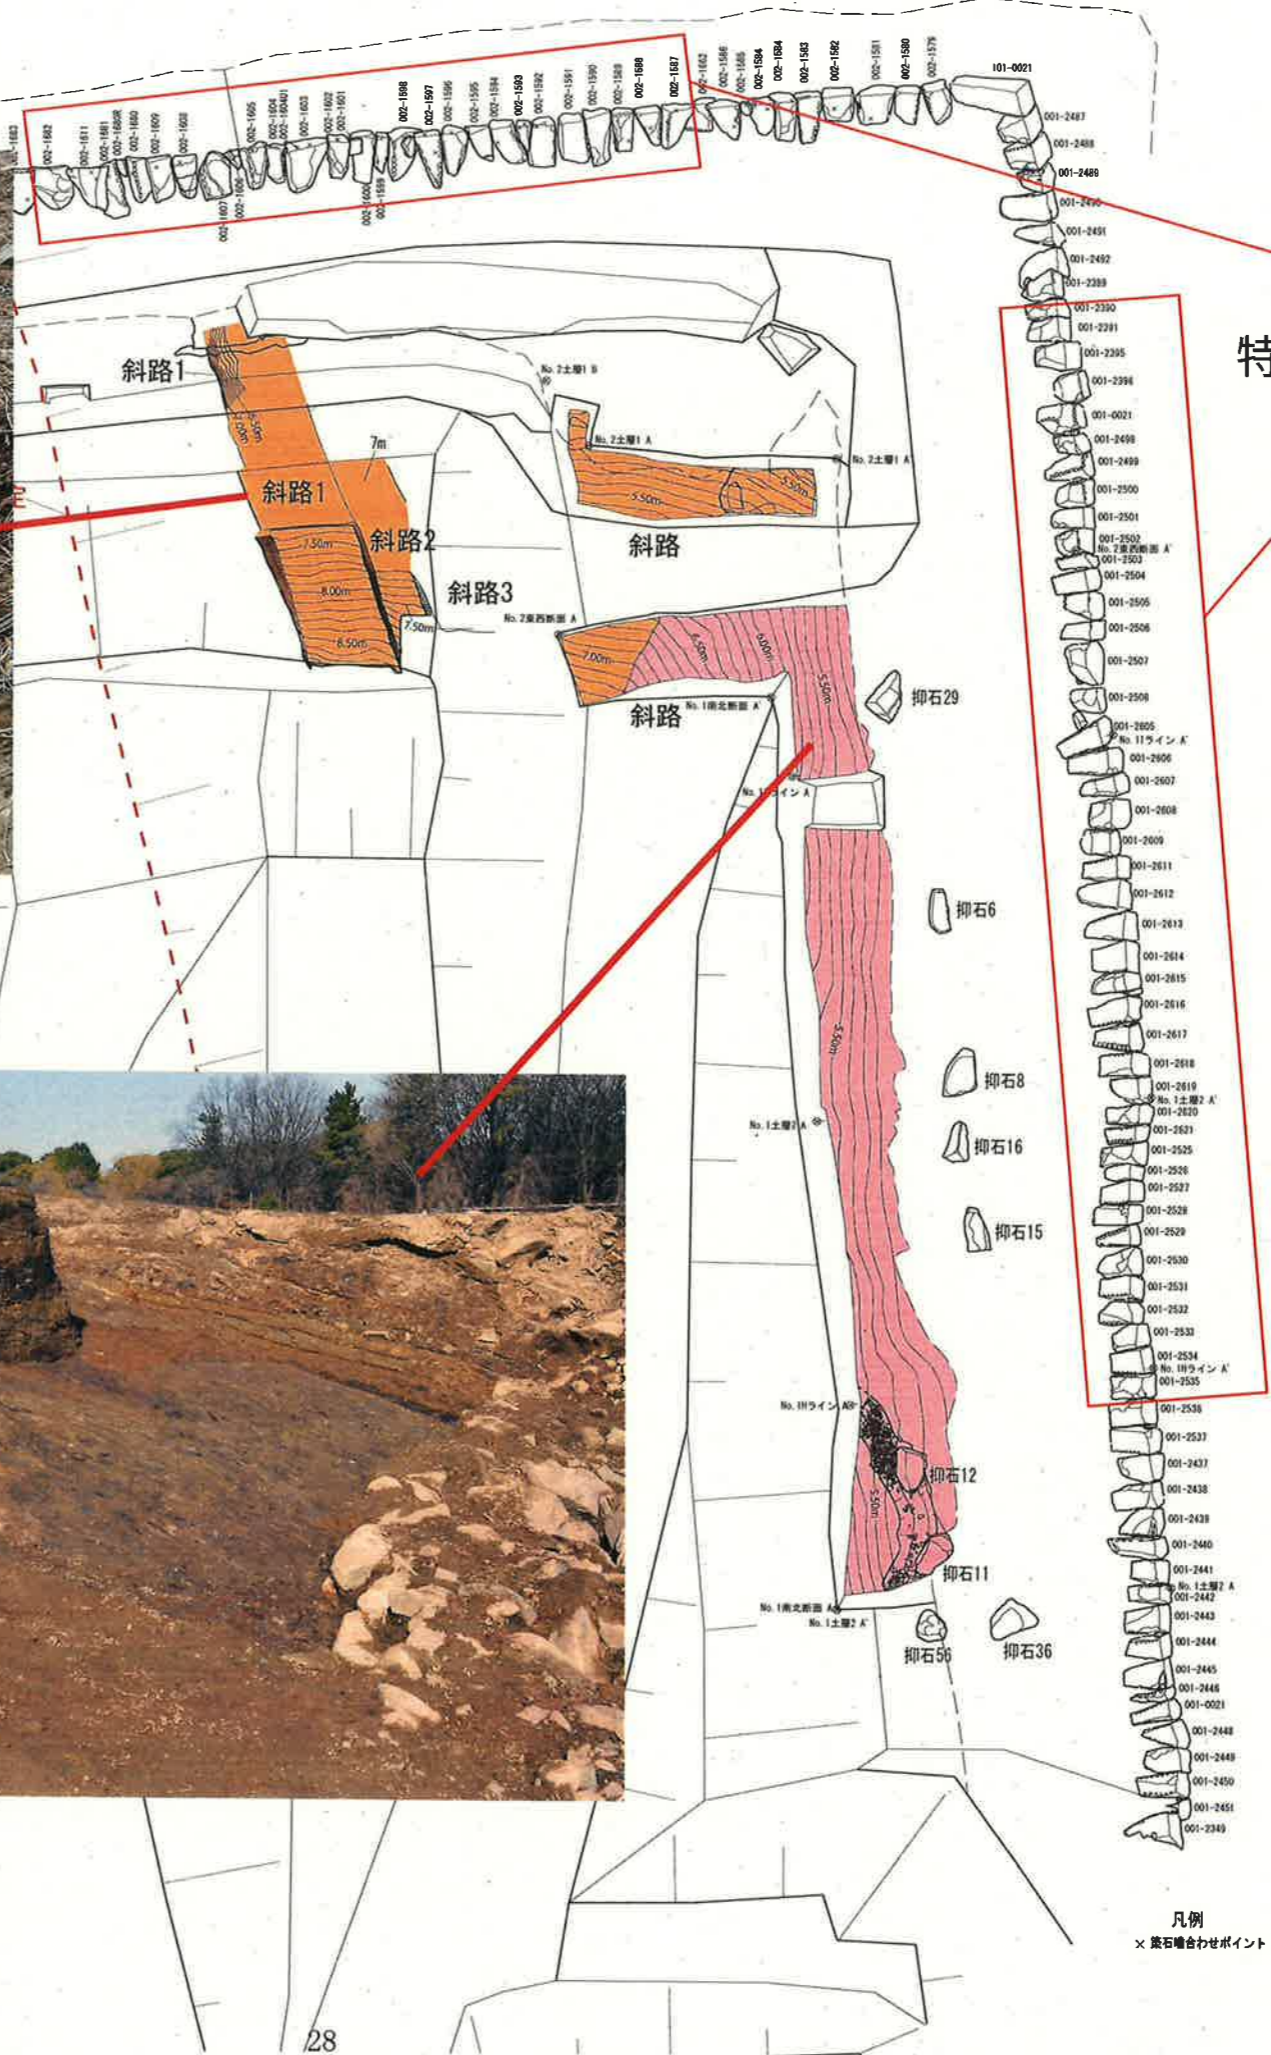
特に孕み出しが著しい範囲

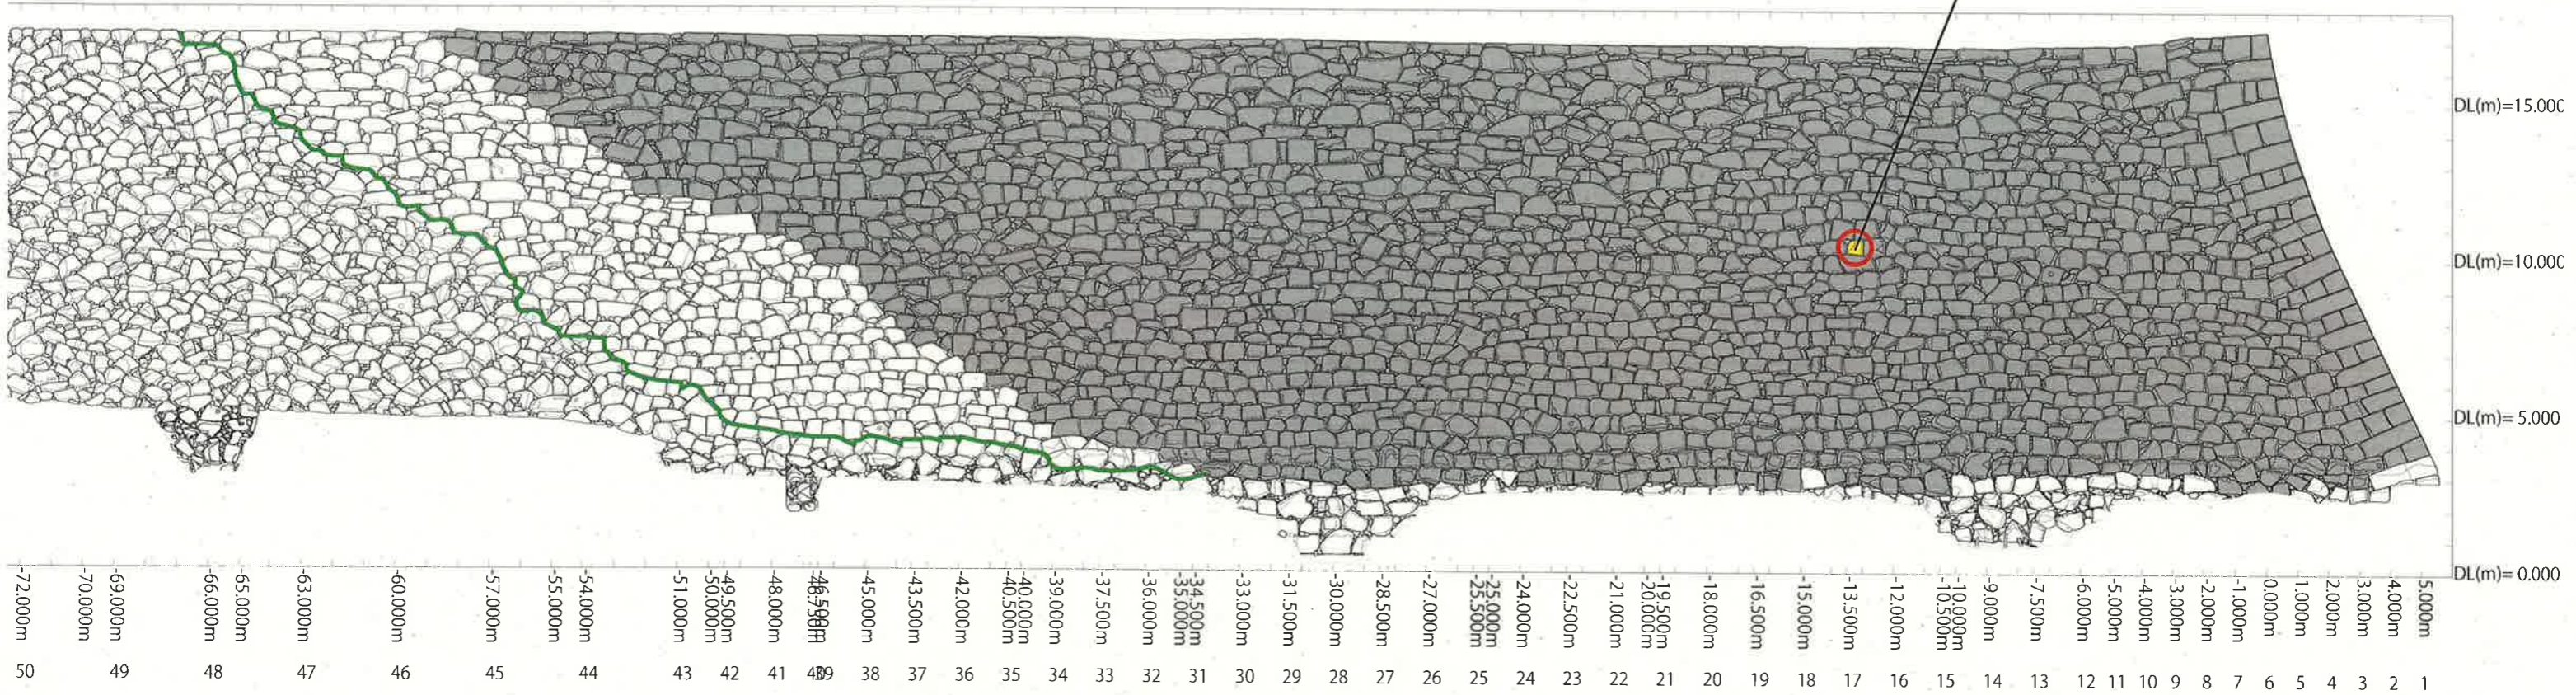
「天和2年」の墨書と築石の位置

— 天和の積み替えライン
 ■ 解体済範囲

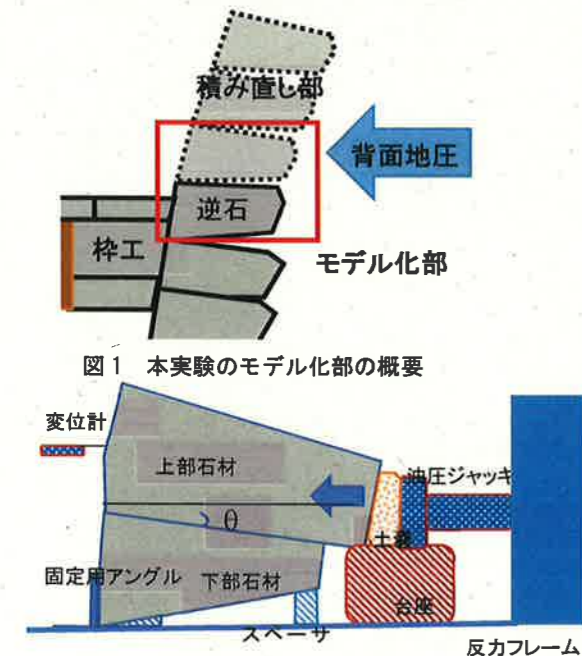
図2 実験概要

本実験の概要を図2に示す。各実験とも石材を二段積みし、その上方の石材を背面からジャッキで水平方向に載荷し、載荷圧と上位の石材の変位量を測定する。また、下位の石材は前面をアングルにより固定する。実験では、上下の石材間の設置角度(θ)を変化させて行うものとした。このとき、 $\theta = -5^\circ \sim 5^\circ$ を便宜上「逆石」と定義し、 $\theta = 10^\circ$ 以上を通常の状態(「通常石」)とした。

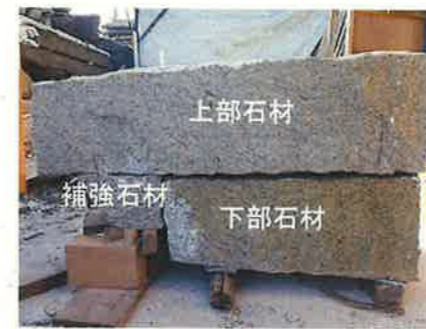
写真2 逆石補強方法

実験ケースを表1に示した6ケースとする。写真2に各ケースにおける実験資機材の配置状況を示した。なお、ケース6は逆石補強の事例で、下方石材の背面に補助材を配置し、これと上位の石材をアンカーピンで固定するものである。補強石材の2か所にアンカーとして鉄筋アンカー($\phi 16$)を挿入し固定する方法とした。
