○本丸搦手馬出石垣の変状メカニズム（推定）

## 名古屋城本丸搦手馬出No.1(東面)石垣修復勾配断面図

## 名古屋城本丸搦手馬出No.2(北面)石垣修復勾配断面図

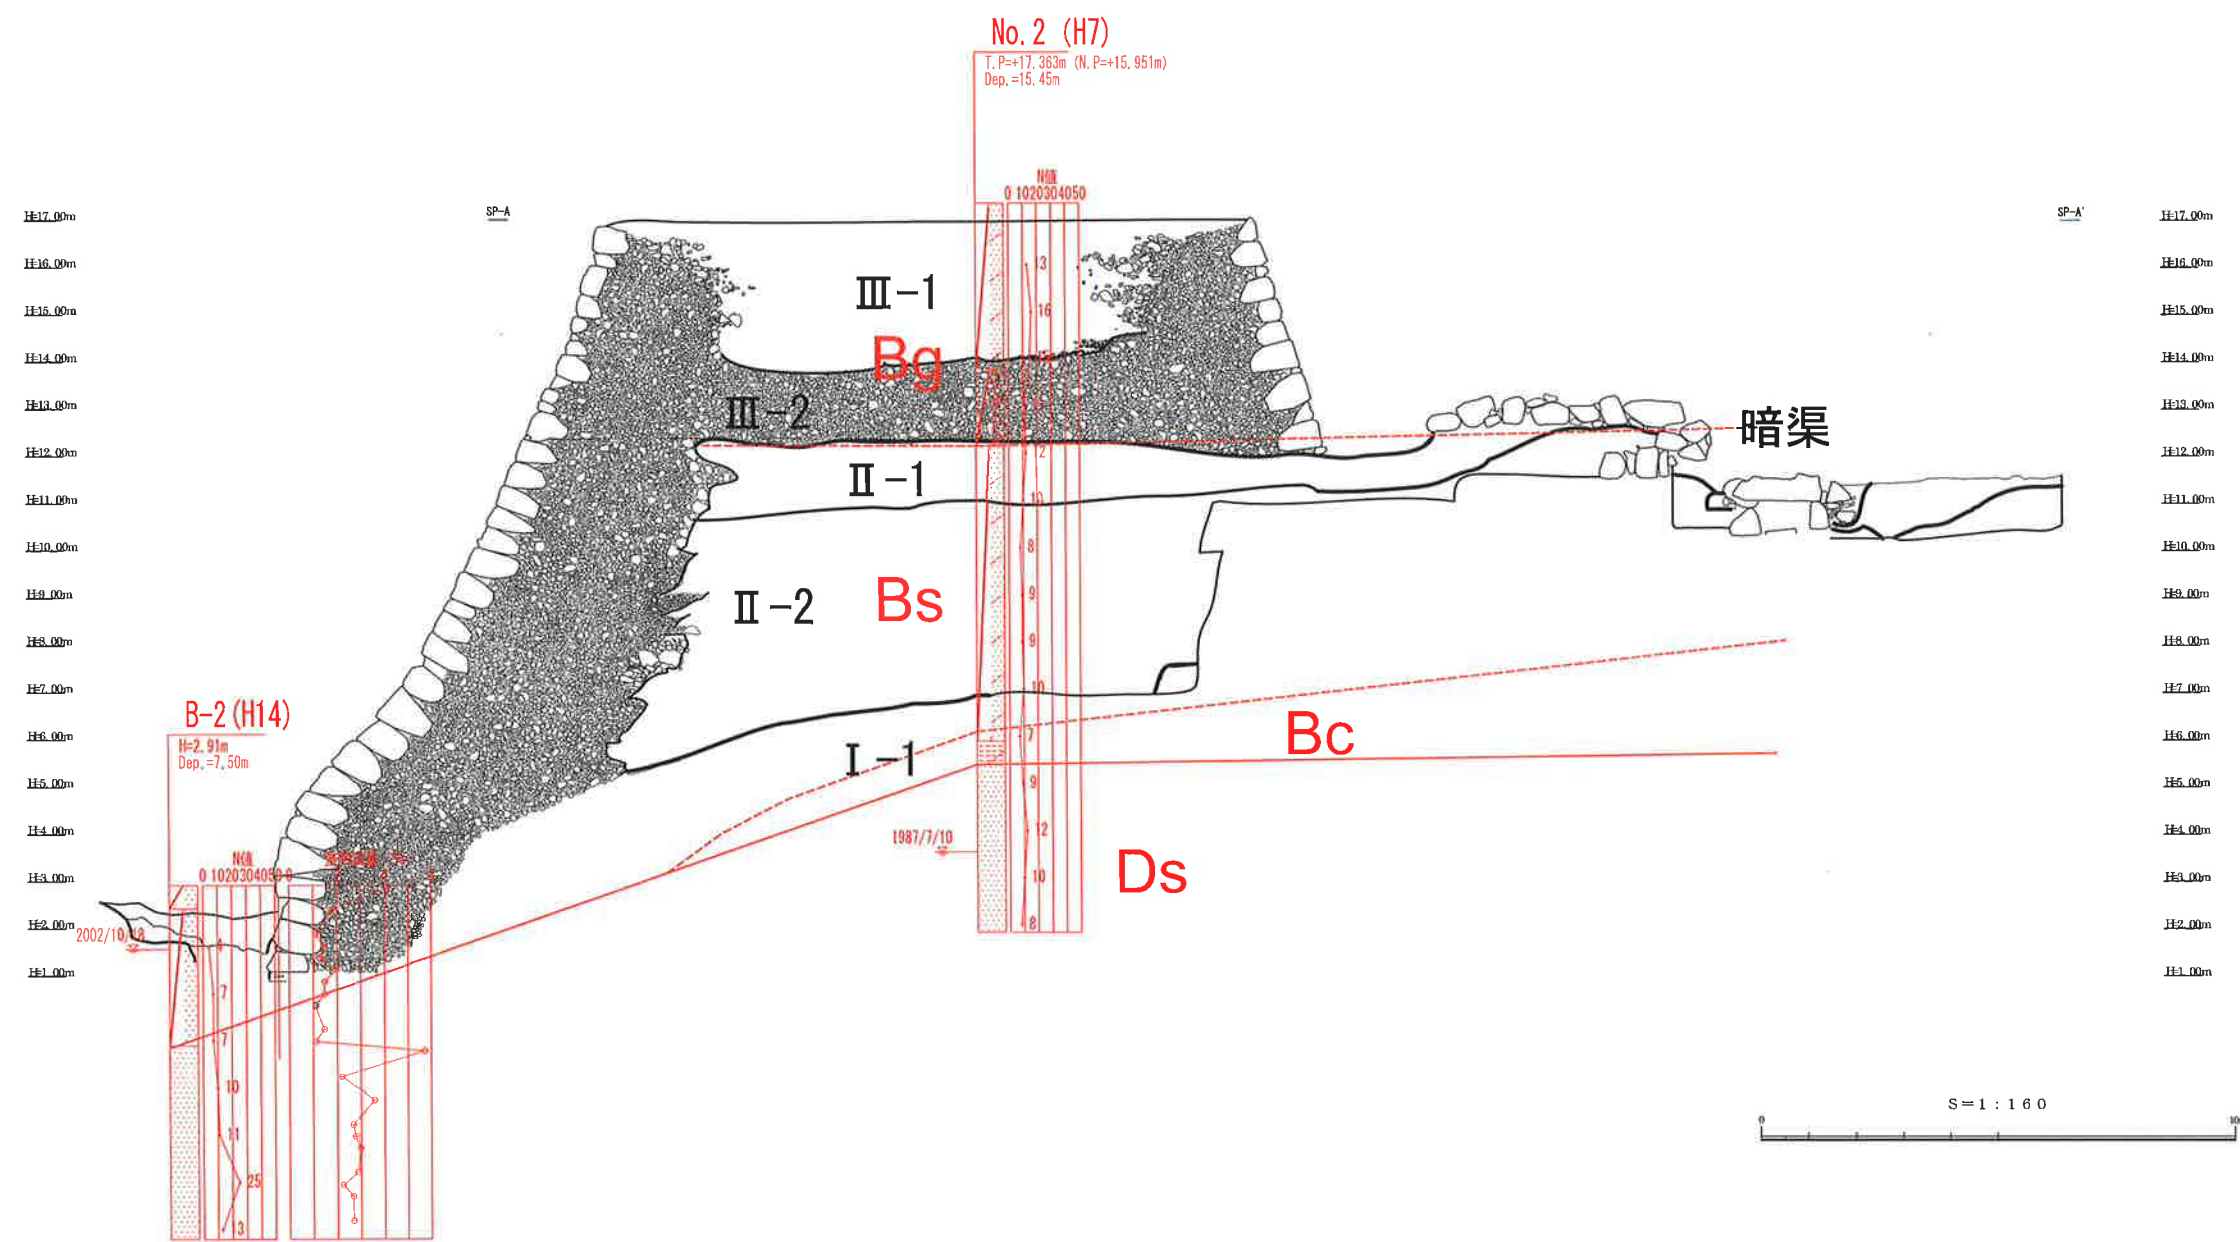
別添資料2 石垣背面盛土投影図(北面)

図-7 本丸搦手馬出No.2石垣 背面盛土土層断面投影図

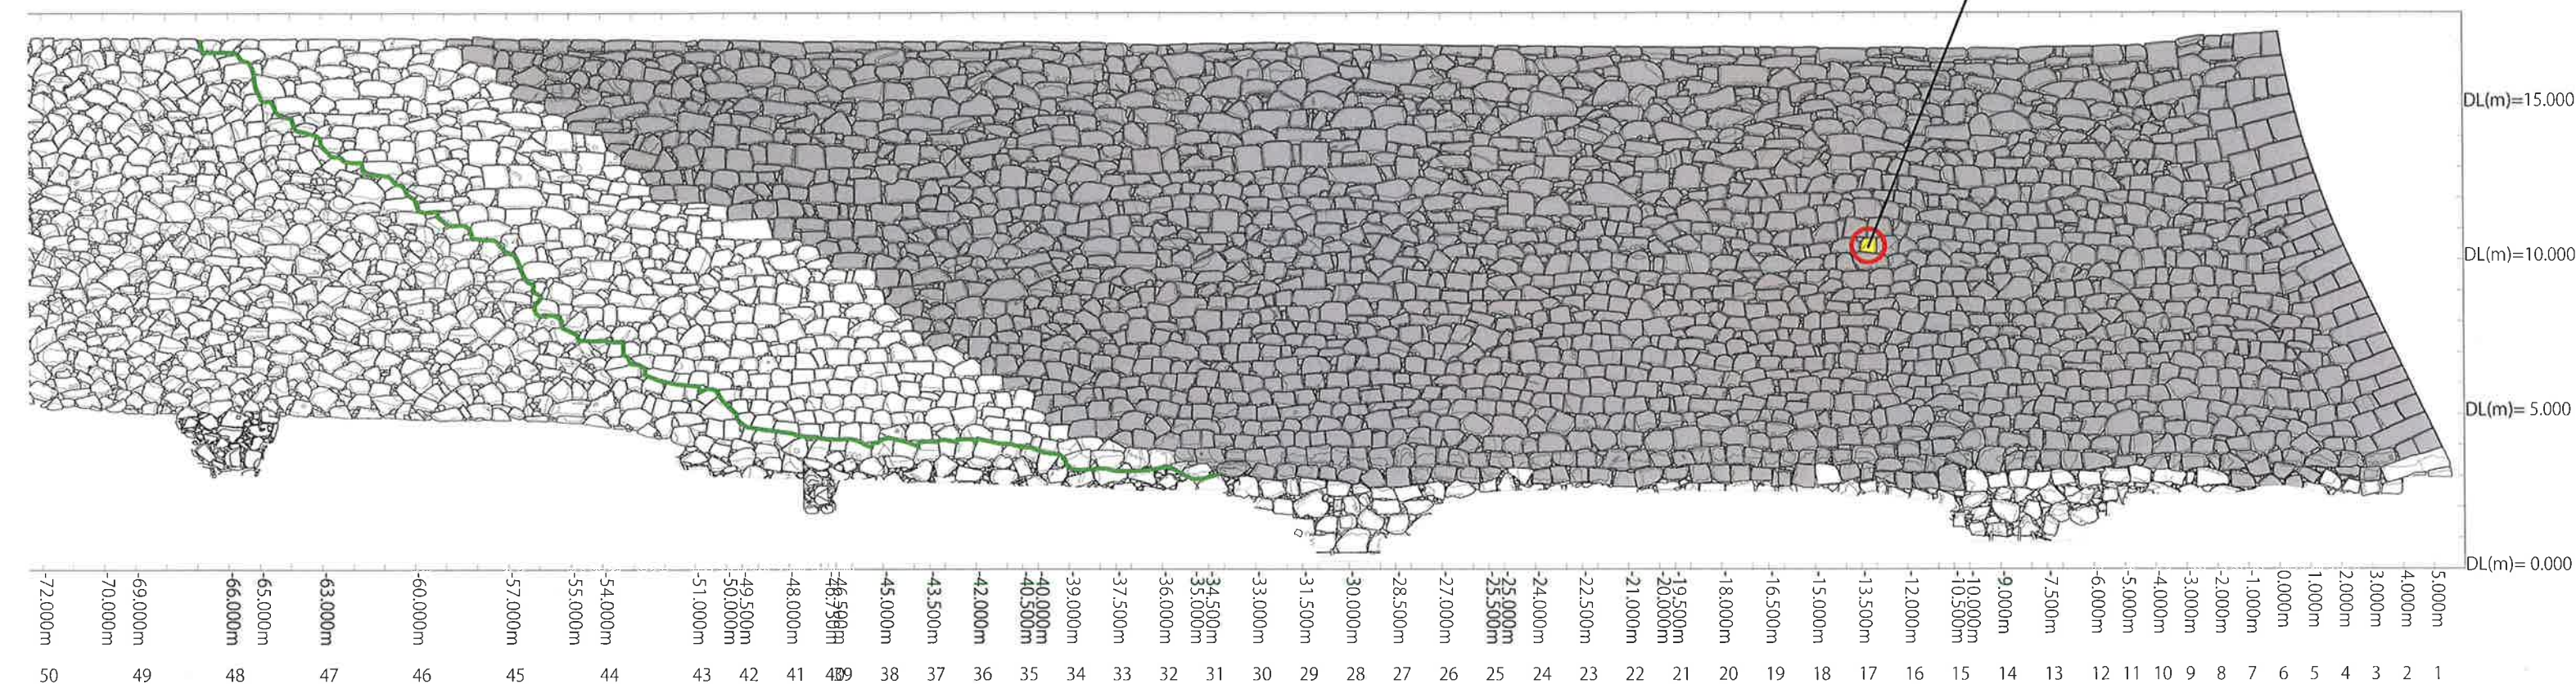
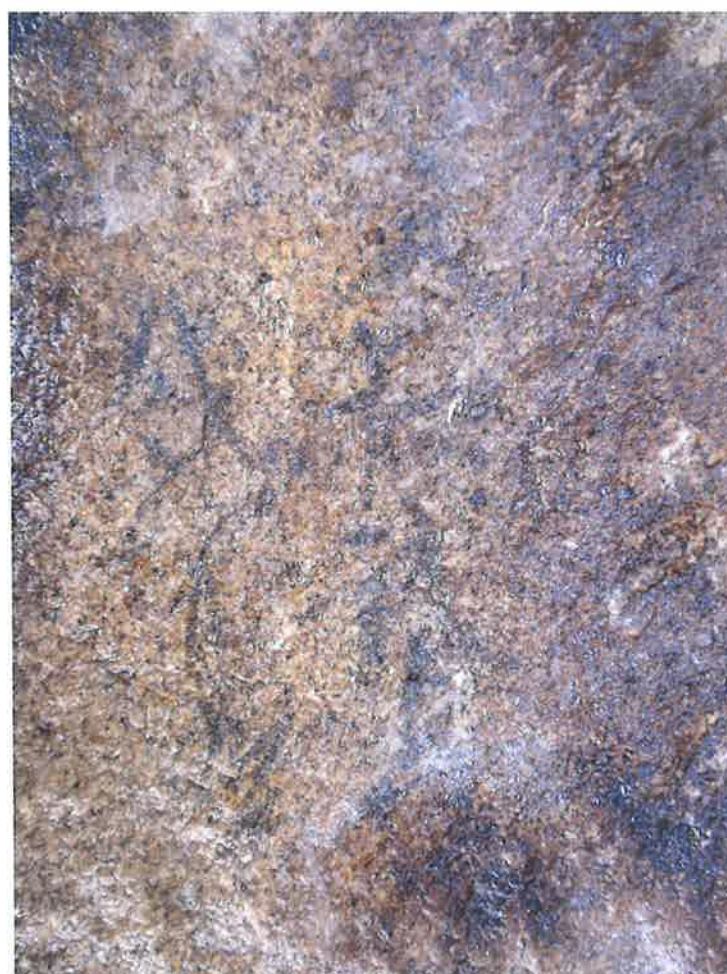
# 別添資料14 「天和2年」の墨書位置図

## 「天和貳年」の墨書と築石の位置

天和の積み替えライン

天和貳年  
築石

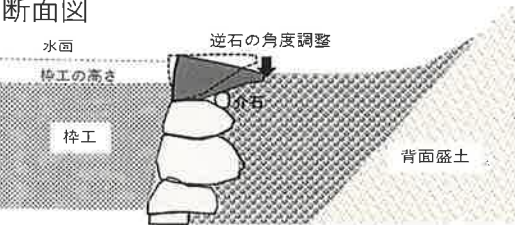
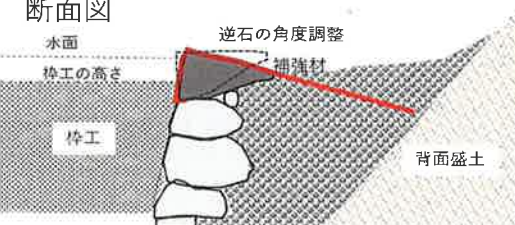
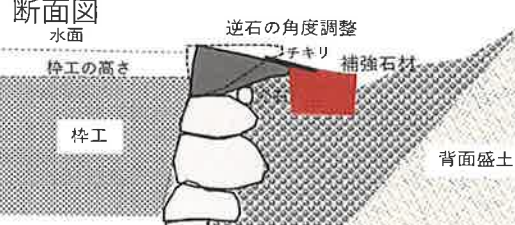
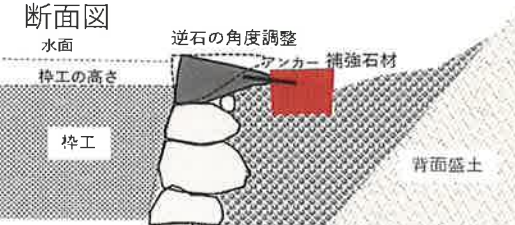
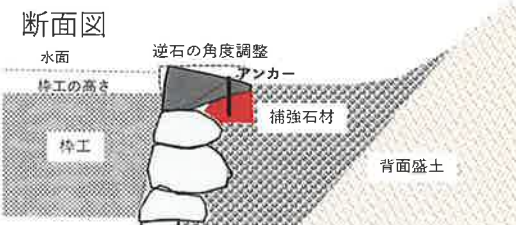
別添資料21 逆石調整後の付加石材等対策

| 工法 | 1 | 2 | 3 | 4 | 5 |
|---|---|---|---|---|---|
| 短所 | <ul style="list-style-type: none"><li>・地震時の杵工の挙動によっては地震動に伴う逆石の変位を抑えきれなくなる可能性がある</li><li>・石材の重心が不安定であるため、背面土圧により前倒れするように再度変位する可能性がある</li></ul> | <ul style="list-style-type: none"><li>・補強材の長さによっては栗石層や背面盛土を追加で掘削する必要が生じる</li><li>・現代的な工法であり、石垣面に補強材が露出する</li></ul> | <ul style="list-style-type: none"><li>・チキリ設置のために旧石材を穿孔する必要がある</li><li>・地震時の挙動によっては逆石と補強石材が同時に前方に変位する可能性がある</li><li>・チキリはアンカーと比較して脆弱である可能性がある</li><li>・チキリは上部の荷重が少ない場所にやることが多く荷重の大きな石垣下段の補強には適さない</li></ul> | <ul style="list-style-type: none"><li>・アンカー設置のために旧石材を穿孔する必要がある</li><li>・地震時の挙動によっては逆石と補強石材が同時に前方に変位する可能性がある</li><li>・アンカーから逆石に引張力がかかる</li></ul> | <ul style="list-style-type: none"><li>・アンカー設置のために旧石材を穿孔する必要がある。</li><li>・後方に補強石材を設置してつなぐ3案と比較するとやや施工が困難</li><li>・アンカーが変形するような大きな力がかかる</li></ul> |
| 所見 | <ul style="list-style-type: none"><li>・旧石材（逆石）自体はそのままとなるため、地震等の条件によっては安定性に不安が生じる可能性がある</li></ul> | <ul style="list-style-type: none"><li>・石材を保護できるが、見た目（景観）に影響が生じるほか、効果も未知数</li></ul> | <ul style="list-style-type: none"><li>・4案と比較して施工性が良く、伝統工法を応用したものであるが、4案より効果が低く、脆弱である可能性がある</li></ul> | <ul style="list-style-type: none"><li>・施工性以外は5案に劣る</li></ul> | <ul style="list-style-type: none"><li>・旧石材を穿孔する必要があるものの、2案と比較して変状を起こす可能性が低い</li><li>・検証実験を行い、安定性の向上を確認済</li></ul> |

逆石調整後の付加石材等対策について（逆石及びその下側の石の形状に応じて最も効果的な工法を選定する。選定に至る流れを施工計画に記載する）

| 工法 | 1 | 2 | 3 | 4 | 5 |
|---|---|---|---|---|---|
| 概要 | <ul style="list-style-type: none"><li>・付加工法なし（角度調整のみ）</li></ul> | <ul style="list-style-type: none"><li>・逆石を鉤状の補強材で拘束し、背面の摩擦力で引き留めるため、補強材を栗石や背面盛土に埋め込む</li></ul> | <ul style="list-style-type: none"><li>・逆石の角度調整に加え、逆石の後方に補強石材を設置してチキリで繋ぐ</li></ul> | <ul style="list-style-type: none"><li>・逆石の角度調整に加え、逆石の後方に補強石材を付加</li></ul> | <ul style="list-style-type: none"><li>・逆石の角度調整に加え、逆石の下側に補強石材を付加</li></ul> |
| 長所 | <ul style="list-style-type: none"><li>・天和期の積み直しの状態を再現できる</li></ul> | <ul style="list-style-type: none"><li>・1案と比較して変位を抑えられる（3案には劣る）</li><li>・旧石材への穿孔等の加工が必要ない</li></ul> | <ul style="list-style-type: none"><li>・1案と比較して変位を抑えられる（5案には劣る）</li><li>・4案と比較すると施工性が良い</li><li>・アンカーを設置する4、5案と比較して穿孔を最小限にできる</li><li>・チキリは江戸城等で確認された石を金属で繋ぐ伝統工法であり、暦期(1660年前後)より用いられている(石垣整備の手引き p141)</li></ul> | <ul style="list-style-type: none"><li>・1案と比較して変位を抑えられる（5案には劣る）</li><li>・5案と比較すると施工性が良い</li></ul> | <ul style="list-style-type: none"><li>・逆石に土圧がかかっても補強石材が下側の石材に引っ掛かり、ストッパーの働きをして変位を防止する</li><li>・補強石材を付加することにより、重心が下がり安定性が増す</li></ul> |

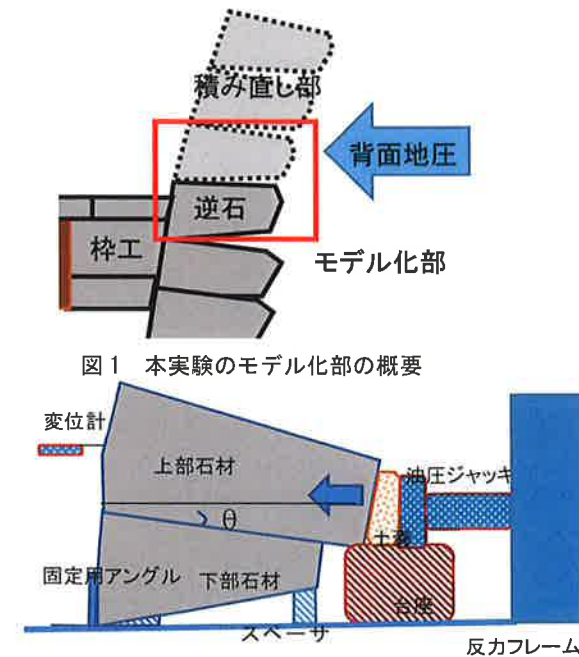
図 2 実験概要

本実験の概要を図 2 に示す。各実験とも石材を二段積みし、その上方の石材を背面からジャッキで水平方向に載荷し、載荷圧と上位の石材の変位量を測定する。また、下位の石材は前面をアングルにより固定する。実験では、上下の石材間の設置角度( $\theta$ )を変化させて行うものとした。このとき、 $\theta = -5^\circ \sim 5^\circ$ を便宜上「逆石」と定義し、 $\theta = 10^\circ$ 以上を通常の状況(「通常石」)とした

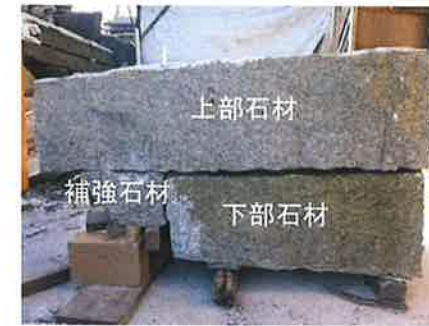
写真 2 逆石補強方法

実験ケースを表 1 に示した 6 ケースとする。写真 2 に各ケースにおける実験資機材の配置状況を示した。なお、ケース 6 は逆石補強の事例で、下方石材の背面に補助材を配置し、これと上位の石材をアンカーピンで固定するものである。補強石材の 2 か所にアンカーとして鉄筋アンカー( $\phi 16$ )を挿入し固定する方法とした。

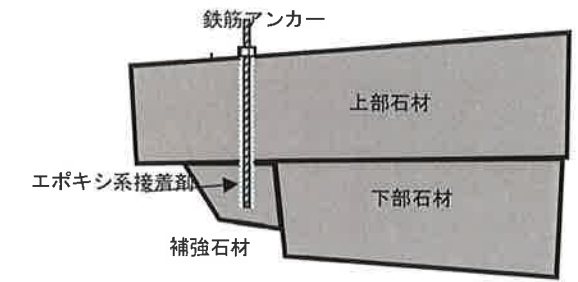
図 3 逆石補強方法 (別添資料 21 工法 5)

アンカー補強によるケース 6 (別添資料 20 の工法 3) では、図 5 に示すように、最大で 20kN 程度の水平荷重で変位をはじめており、水平力に対して非常に大きな抵抗を有することとなった。

水平載荷に伴う変位は、水平載荷荷重の増加とともにケース 2 とほぼ同じ挙動を示した後、補強がないケース 2 では、水平荷重 5kN 程度で石材が滑動を始めるのに対して、補強しているケース 6 では、その後も大きな変位はみられず、最大で 20kN 程度で石材が移動を始めることが分かった。

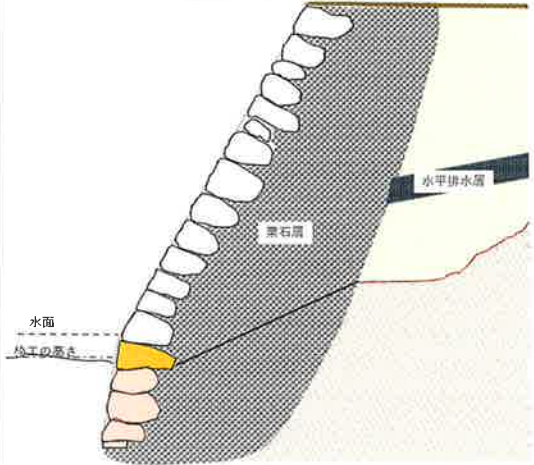
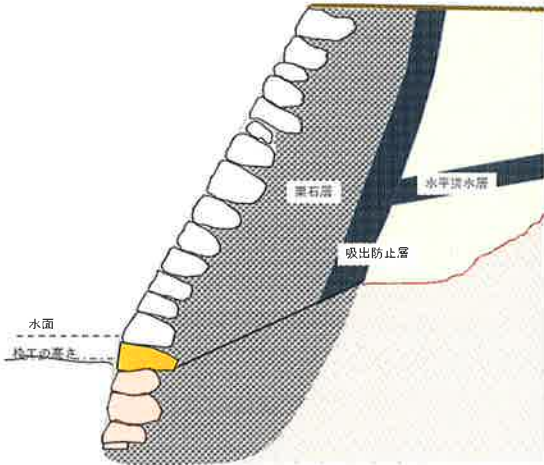
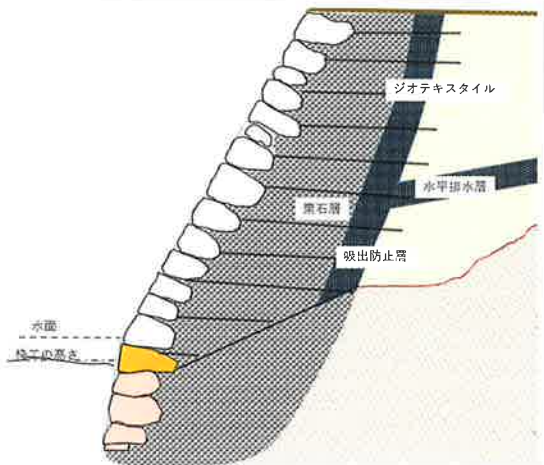
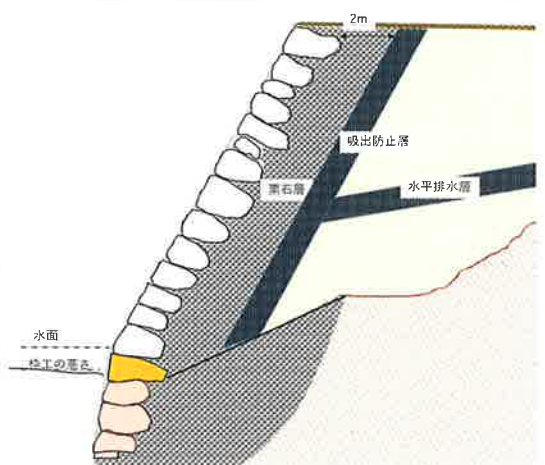
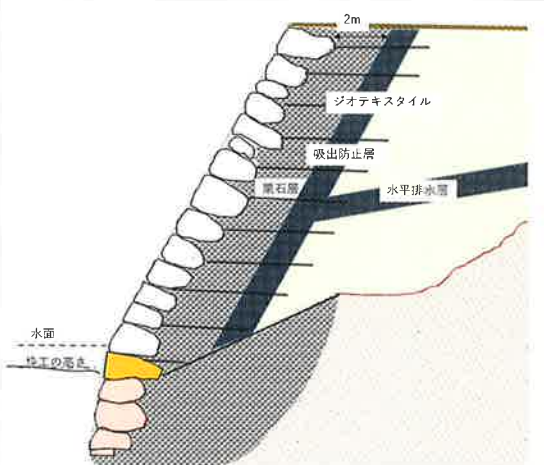
別添資料23 栗石層安定化対策

| 工法 | 1 | 2 | 3 | 4 | 5 |
|---|---|---|---|---|---|
| 短所 | <div>・土圧による変状を生じやすい<br/>・地震時の挙動により不安定となる<br/>・細粒分の堆積による目詰まり</div> | <div>・吸出防止層の追加では変状を抑えることはできない<br/>・地震時の挙動により不安定となる</div> | <div>・天和の積み直し時には無かった工法を付加することとなる</div> | <div>・背面盛土及び栗石層の幅は天和期の積み直しの状態を再現できない<br/>・地震に対する安定性はジオテキスタイルを付加する案と比べて劣る</div> | <div>・背面盛土及び栗石層の幅は天和期の積み直しの状態を再現できない<br/>・天和の積み直し時には無かった工法を付加することとなる</div> |

| 工法 | 1 | 2 | 3 | 4 | 5 |
|---|---|---|---|---|---|
| 概要 | <div>・無対策</div> | <div>・工法 1 の栗石層の一部を吸出防止層と組み合わせる</div> | <div>・工法 2 にジオテキスタイルを付加</div> | <div>・栗石幅を2mまで縮小し、その背面側に吸出防止層(60cm)を設ける</div> | <div>・工法 4 にジオテキスタイルを付加</div> |
| 長所 | <div>・天和期の積み直しの状態を再現できる</div> | <div>・背面盛土との境界は変わらず、天和期の積み直しの状態を再現できる<br/>・栗石層内への細粒分の堆積を防止することで、健全性を保てる</div> | <div>・背面盛土との境界は変わらず、天和期の積み直しの状態を再現できる<br/>・栗石層内への細粒分の堆積を防止することで、健全性を保てる<br/>・地震時の安定性の向上を図ることができる(ソダ敷きという伝統工法に考え方が近い)<br/>・土圧による変状を抑えることが可能</div> | <div>・土圧による変状を抑えることができる<br/>・栗石層内への細粒分の堆積を防止することで、健全性を保てる</div> | <div>・土圧による変状を抑えることができる<br/>・栗石層内への細粒分の堆積を防止することで、健全性を保てる<br/>・地震時の安定性の向上を図ることができる(ソダ敷きという伝統工法に考え方が近い)</div> |

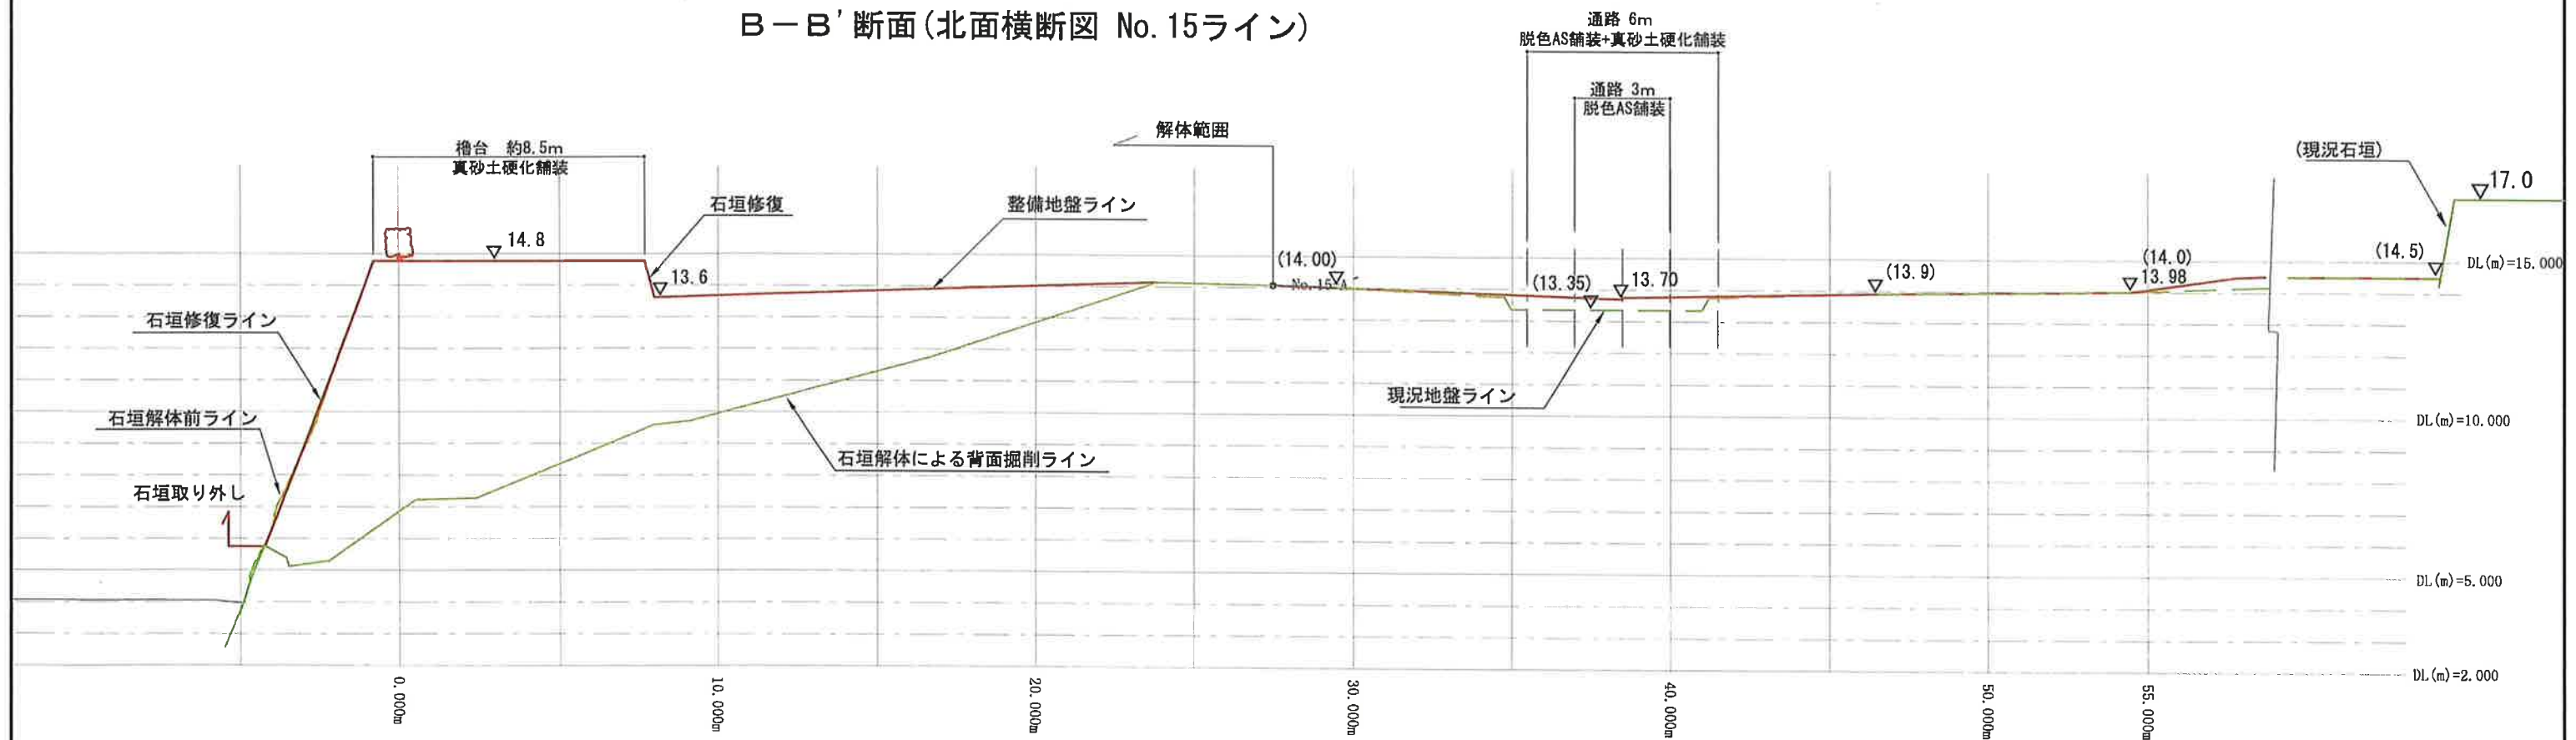
B-B' 断面 (北面横断面図 No. 15ライン)

※解体範囲における近世包含層の上面はDL12.6m~13.0程度である。  
※修景にあたっては、厚さ30cm程度の保護層を確保すること。
