名古屋城跡の現状変更申請に係る名古屋市への確認事項に対する回答

名古屋市

2019年6月19日

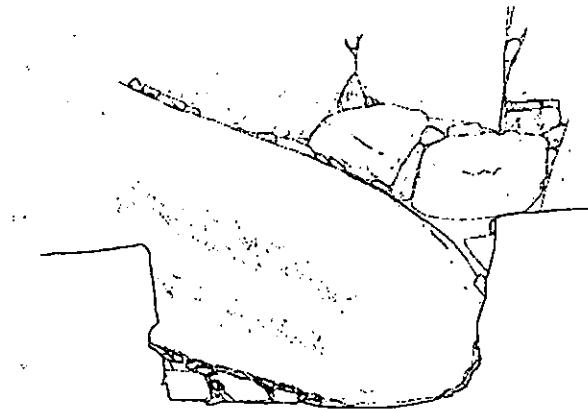
図11 J地点 刻印石図

調査結果 U59石垣西側隅の角石の下端レベルまで掘削を行い、「加藤肥後守内 中川太良平」の刻印のある角石を確認した。地表から角石下端まで戦後の攪乱が著しく、もともとの堀の埋土はほとんど残存が確認できなかった。「中川太良平」刻印石の下部は、間詰石も良好に残っており、安定しているように見える。

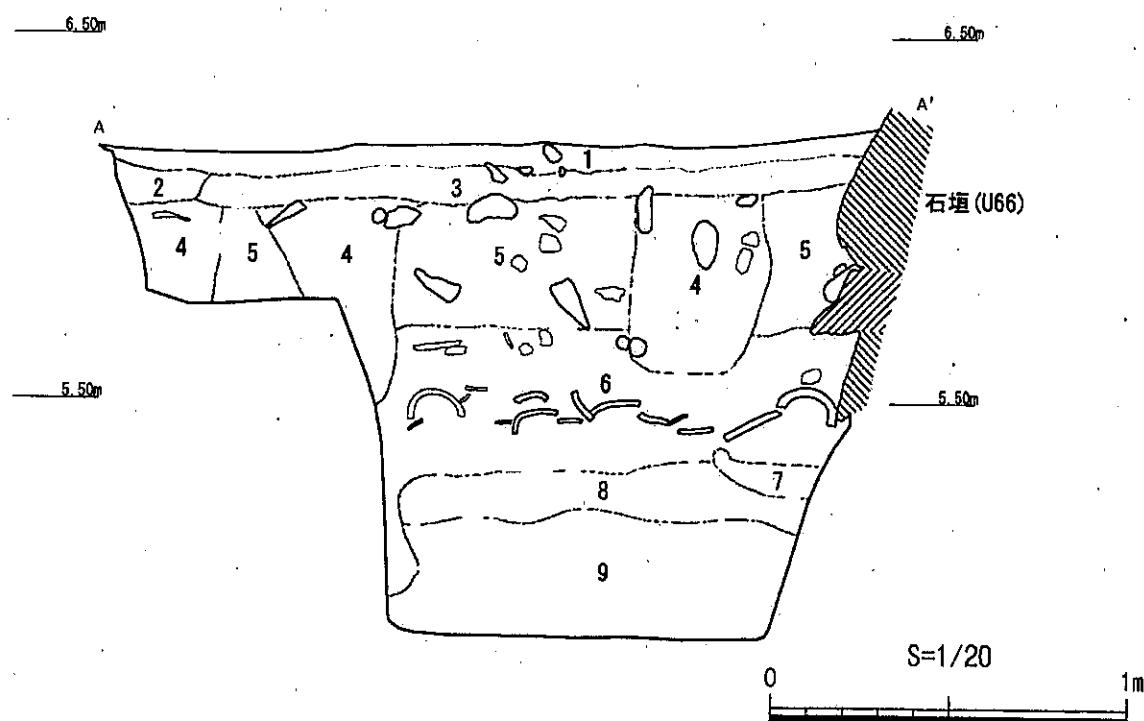
図18 M区南壁断面土層

5.3mT.P.付近で築城時の盛土上面を検出した。石垣（U66）の根石と思われる石は、築城時盛土に乗っているように観察できる。宝暦期修理に伴うとみられる埋土がかなり深くおよんではいると思われ、石垣への影響も懸念される。最大掘削深は、4.85mT.P.である。

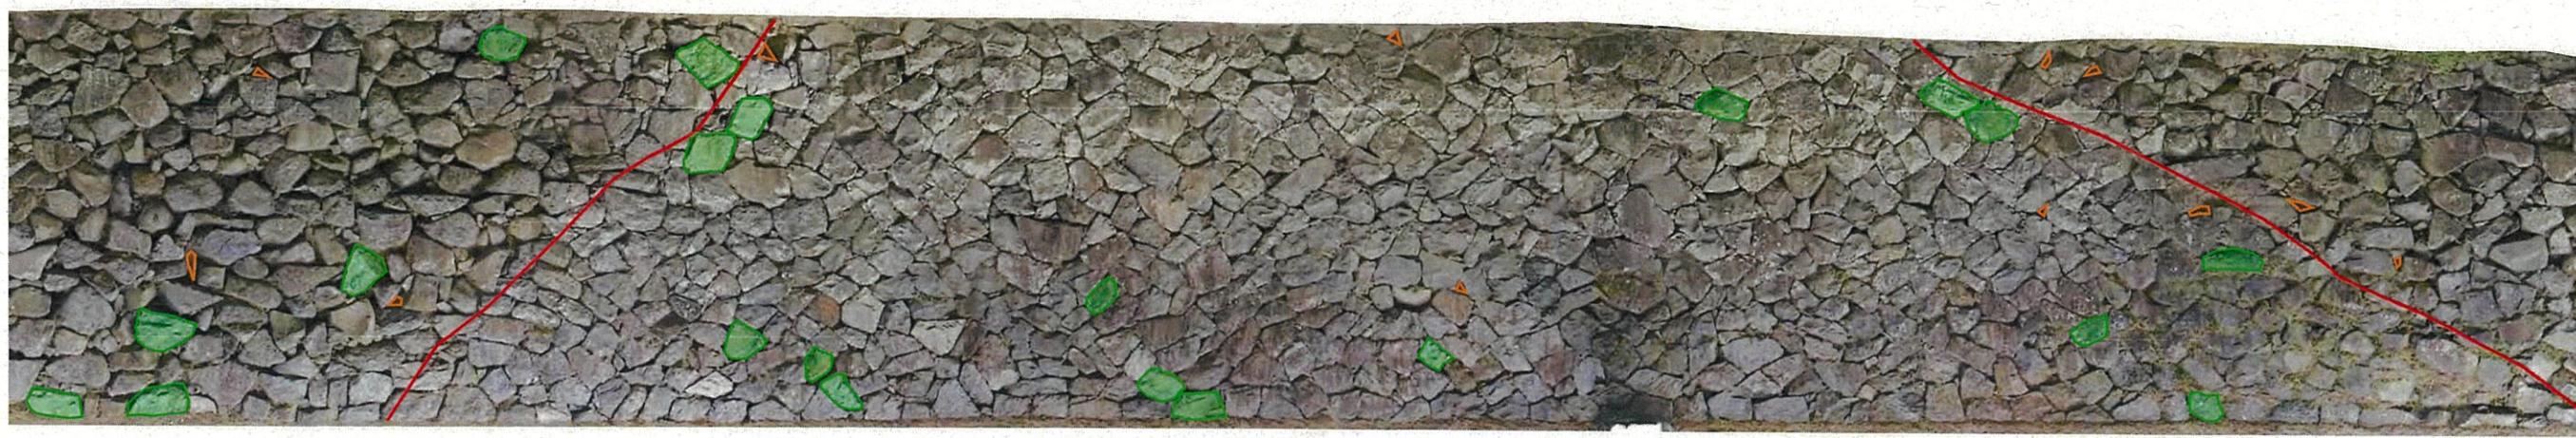
中段破損状況	
① 緩み	なし
② 割れ	あり
③ 表面劣化	あり
④ 抜け落ち	あり(間詰)
⑤ 孕み出し(局所)	あり
⑥ 孕み・抜け落ち	なし
⑦ 前倒れ	なし
⑧ 孕み出し(広範囲)	なし
⑨ 崩れ	なし
⑩ 樹木	なし
⑪ その他	なし

中段部に孕み出し(弱)が4か所確認された。

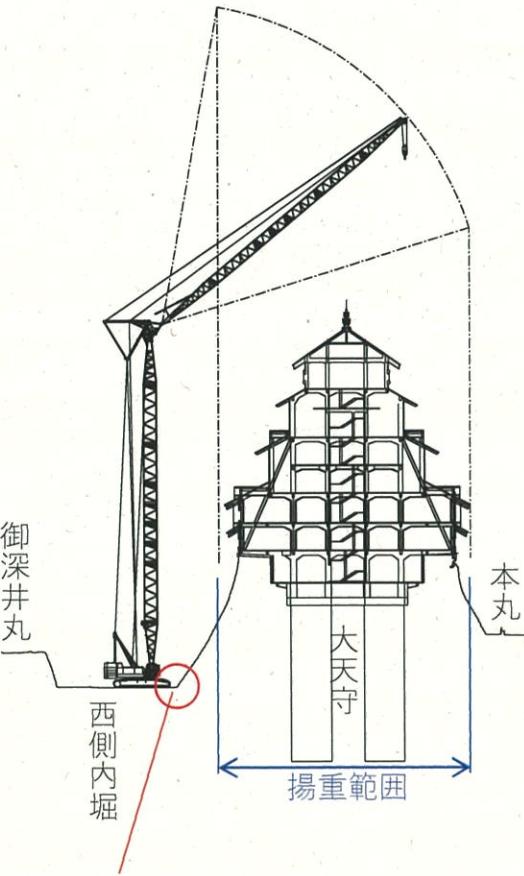
<p>重量が分散されないため、石垣根石への影響が大きい</p> <p>クレーン総重量：203 t 内堀保護工上設置の場合201 t</p>	<p>450 t クローラークレーン使用</p>

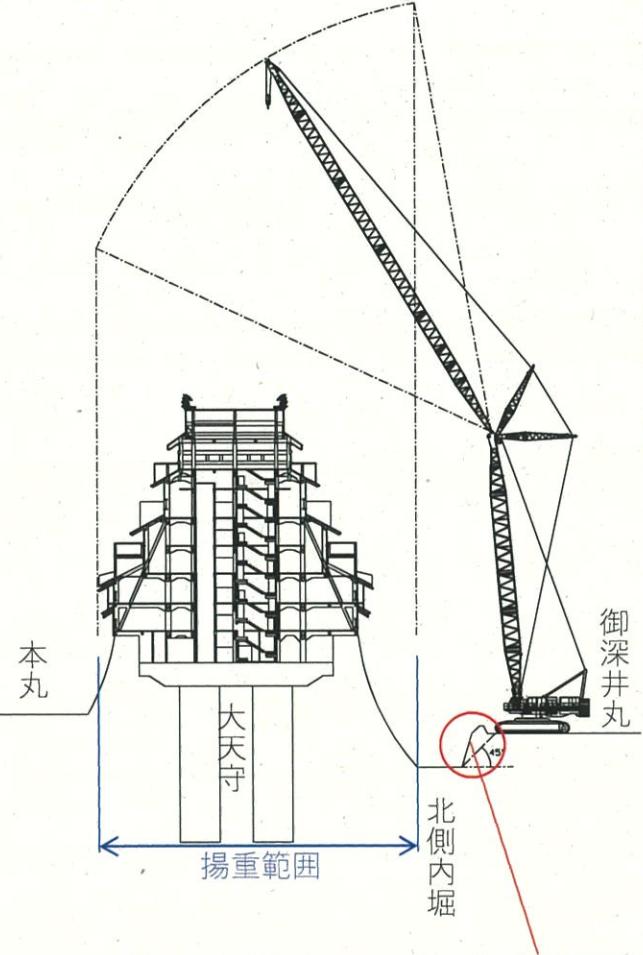
<p>重量が非常に大きく、石垣側方の保護がないため、石垣への影響が大きい</p> <p>クレーン総重量：435 t 内堀保護工上設置の場合201 t</p>

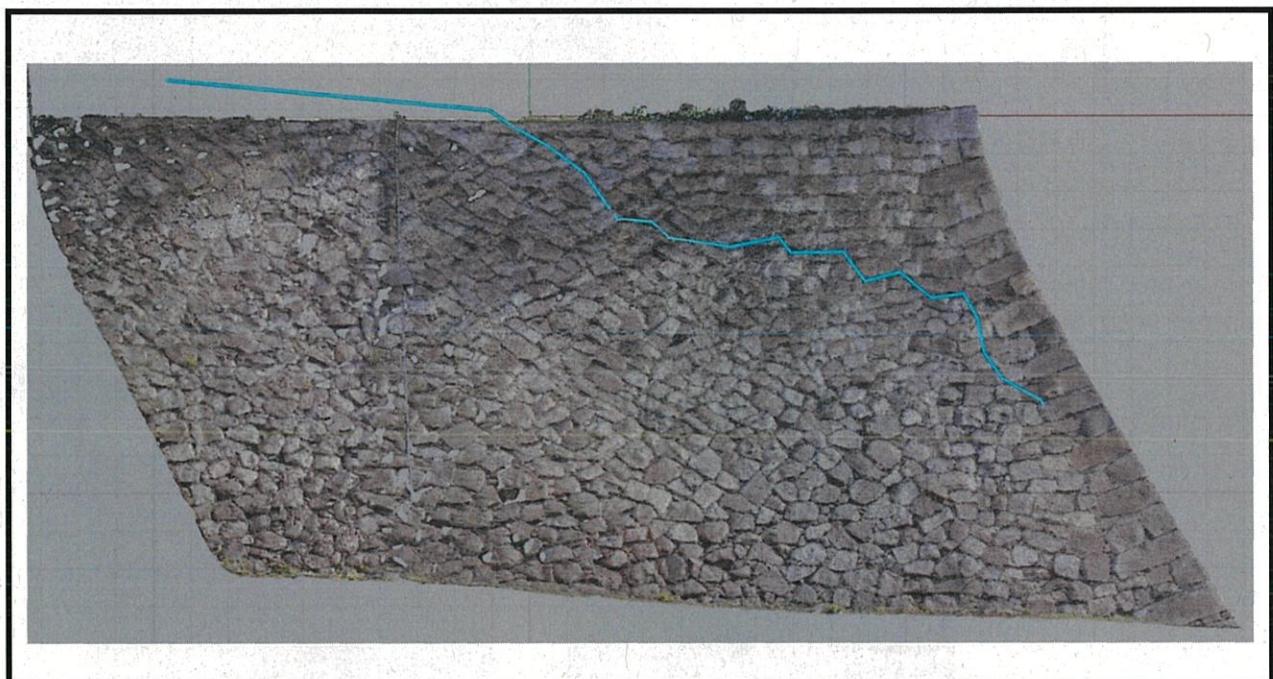
図1：3次元点群データ画像の面に古写真の築石取り外しラインを重ねたもの

U56面の石垣修理工事に伴い積み直しが行われたと考えられる。

古写真に見られる築石取り外し範囲を、オルソ画像に当てはめると、石垣カルテの目地とは一致しない。工事過程のある段階を撮影したものと考えられる。

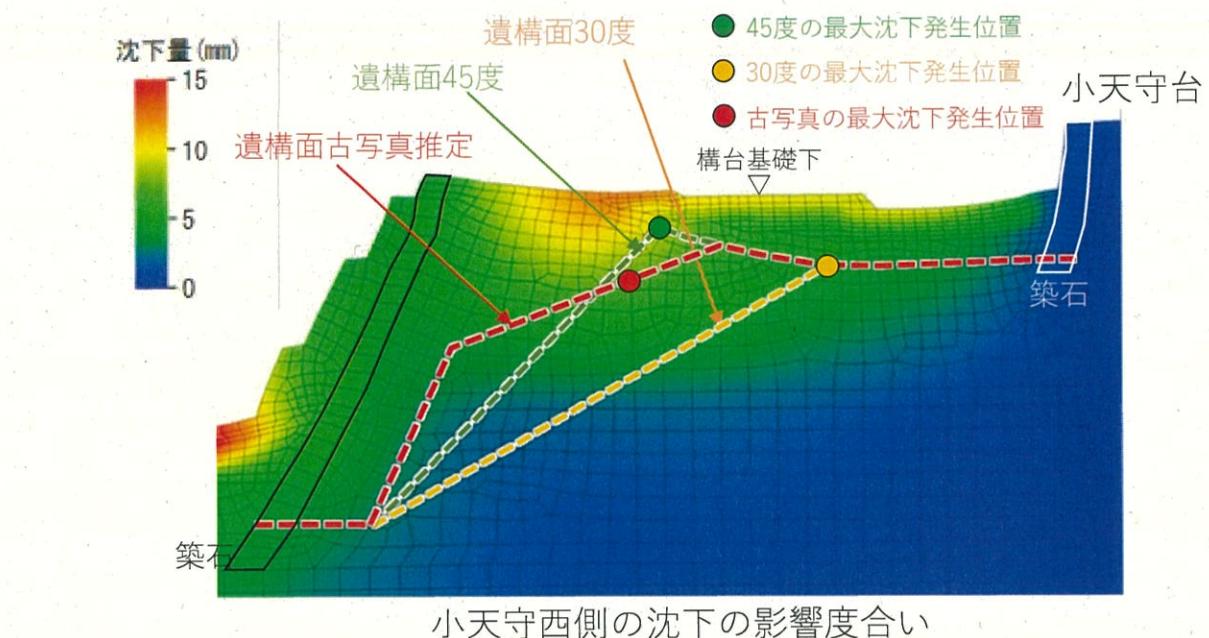
小天守西側遺構面の沈下グラフ

濃尾地震後の石垣積直しの地山ラインを内堀レベルを底面とし、築石、栗石層の幅4.5m控えた場所から、①45度の法面を残して修復、②30度の法面を残して修復、③古写真から推定される法面を残して修復、をした場合の沈下量、鉛直応力度を解析により算出した。

- ・遺構面の沈下量は、45度の場合は構台基礎下から2.0mの深さで最大8.7mm、30度の場合は構台基礎下から2.9mの深さで最大4.9mm、古写真推定の場合は構台基礎下から3.7mの深さで最大7.4mmとなった。

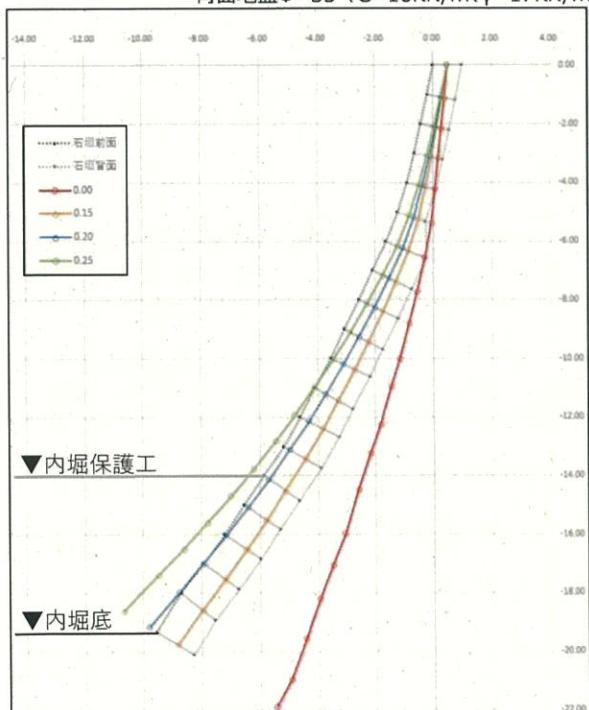
①U60 (大天守西面)

- (背面地盤 $\Phi = 35^\circ$ 、 $C = 10\text{KN/m}^2$) 背面地盤は栗石と地盤で構成され
 ・ Φ : 栗石の内部摩擦角として 35° (一般的な砂礫相当)
 ・ C : 背面土の粘着力として 10KN/m^2 (地下水位より上(不飽和状態) 30KN/m^2 より考慮)
 (設計水平震度 $kh=0$ (常時)、 0.15 、 0.20 、 0.25)での検討では、
 ・設計水平震度は擁壁設計で使用される水平震度を参考に検討した。水平震度は重力加速度(自重)に対する水平方向に作用する割合。
 ・常時において、示力線最下端は①U60、②U61とも石垣背面にある。
 ・地震時において、①U60、②U61とも示力線は水平力が大きくなるに従い、石垣前面から離れる。
 ・中央下部で孕み出しがある②U61は、地震時水平力が大きい時に孕み出し下部の示力線が、孕み出しがない①U60に対して石垣前面より離れる(安定性の低下)。孕み出し下部の勾配がきつい影響と考えられる。

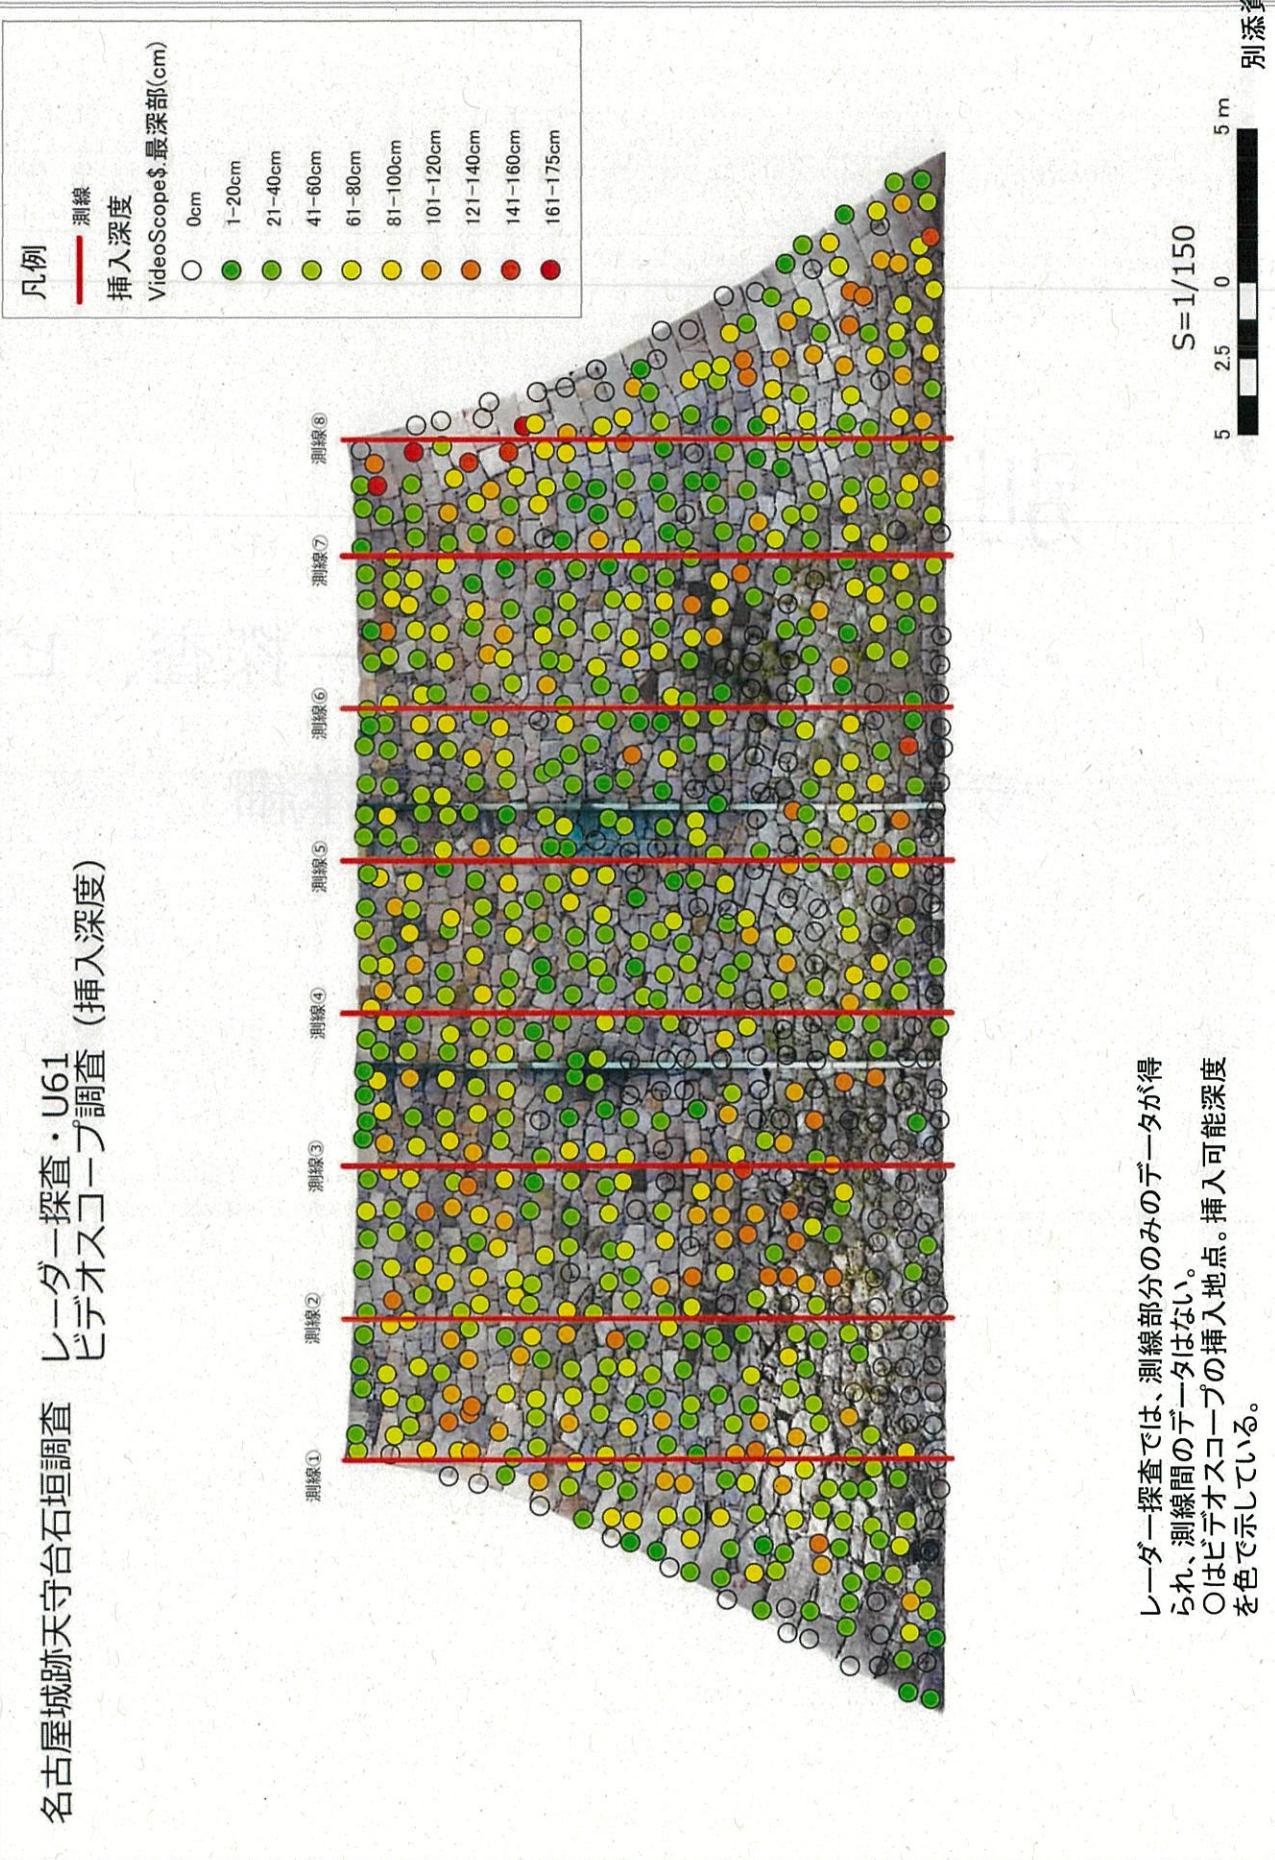
名古屋城跡天守台石垣調査 レーダー探査・U61
ビデオスコープ調査（挿入深度）

レーダー探査では、測線部分のみのデータが得られ、測線間のデータはない。
○はビデオスコープの挿入地点。挿入可能深度を色で示している。
