特別史跡名古屋城跡全体整備検討会議 石垣・埋蔵文化財部会(第 52 回)

日時：令和 4 年 11 月 18 日 (金) 14:00～16:00

不明門北土橋石垣根石発掘調査について

1 天守台穴蔵石垣および橋台試掘調査成果について

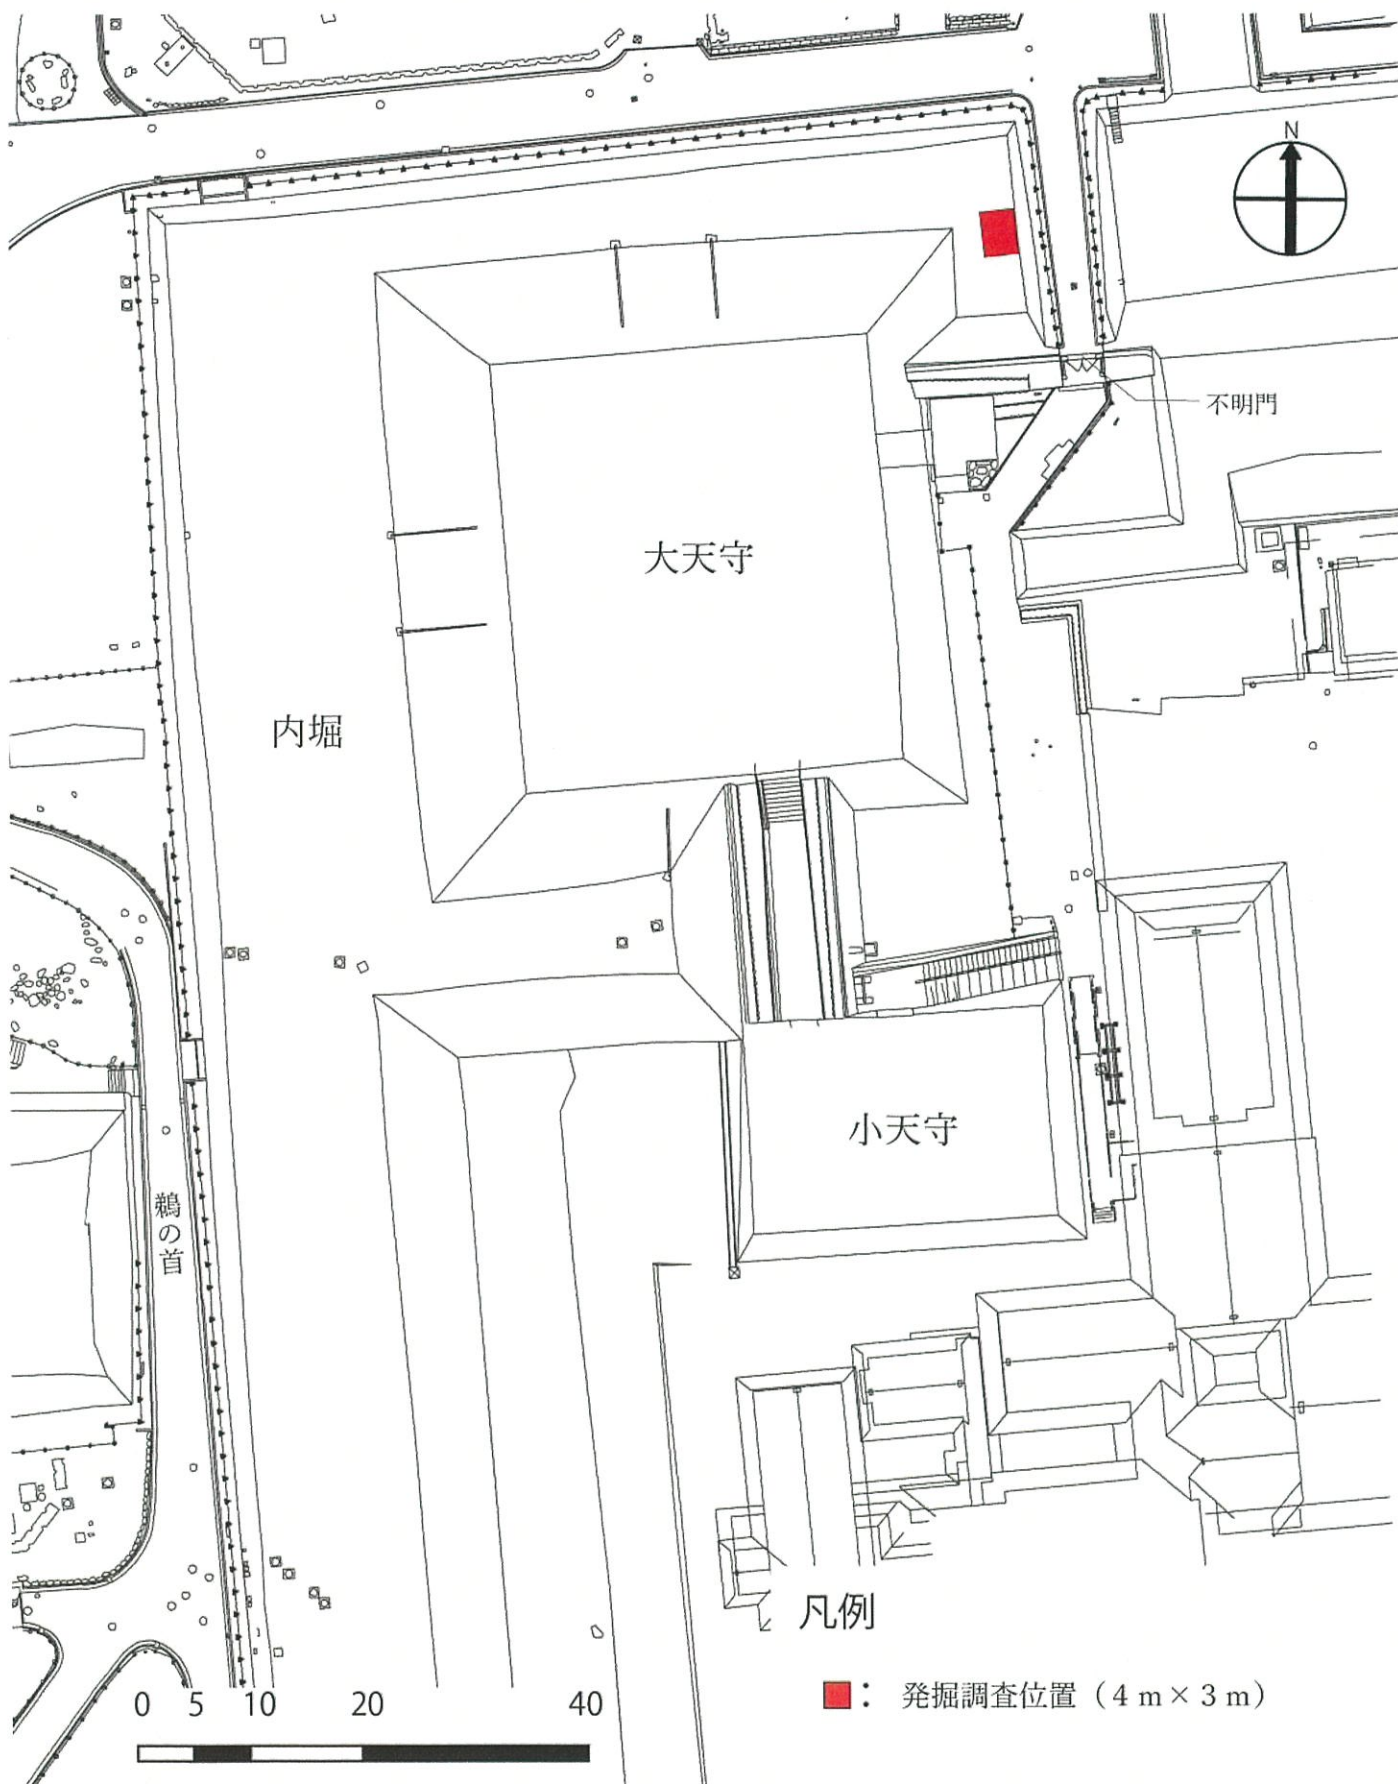
不明門北土橋石垣根石発掘調査 調査予定位置図 (案)

- ・根石付近の地業等の痕跡も確認できるよう南北4m×東西3m（12㎡）の調査区を土橋の西側に1か所設定する。なお、石垣面への影響を考慮し、実際の掘削範囲は、調査区の中で必要最小限とする。
- ・調査区は、調査範囲内に石垣面・内堀底面を対象としたレーダー探査の測線を含むように設定する。

- ・調査終了後は、遺構面を山砂（約 5cm）で保護した後、内堀内での調査と同様に、以下の方針で埋め戻す。
- ・石垣際については、割栗石を組み叩き込む。また、割栗石の隙間には、掘削土を充填する。
- ・埋め戻しは、掘削土により行い、適切に転圧する。
- ・なお、割栗石の隙間の充填及び埋め戻しには、必要に応じて改良土（掘削土に消石灰を重量比 2%添加したもの）を用いる。

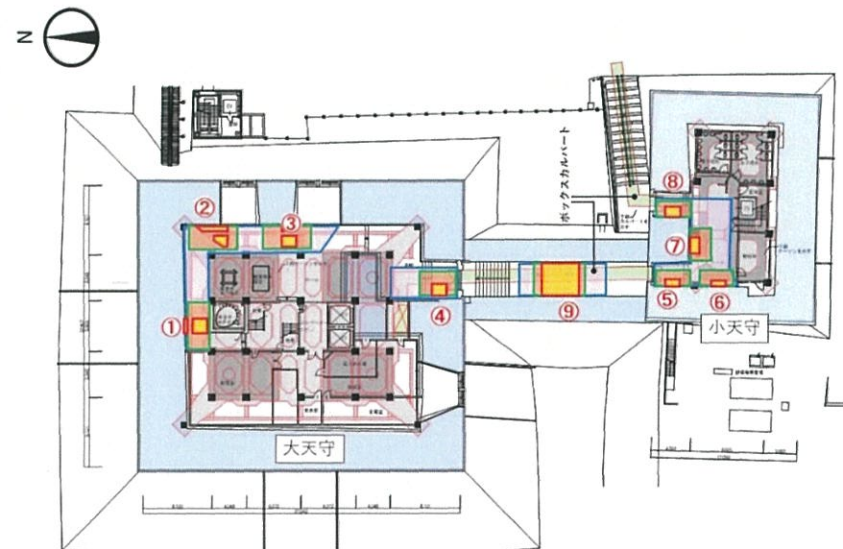
図 1 穴蔵試掘調査箇所位置

天守台穴蔵石垣周辺における近世遺構の状況を確認するため、図1のとおり9か所トレンチを設定した。昨年度は厚いコンクリートに覆われ調査が困難であった⑥調査区を除く①～⑤、⑦、⑧調査区の調査を行った。

今年度は大天守①調査区の追加調査及び橋台の⑨調査区の調査を行った。

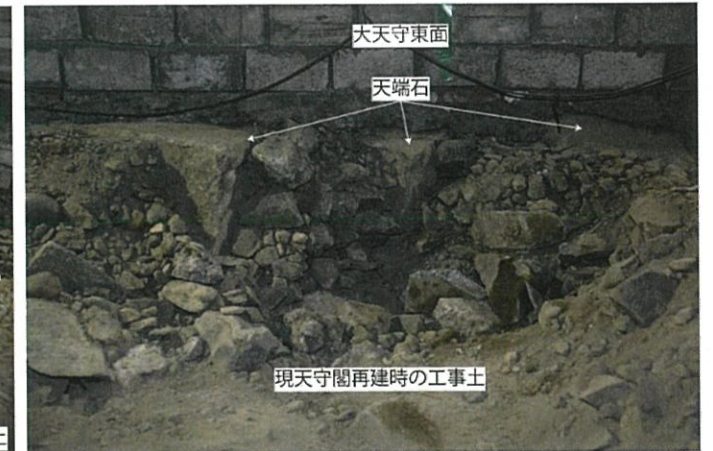
図 9 背面①調査区築石(西から)

調査区南東隅のレーダー測線上で、現天守閣再建時の工事土を除去したところ築石の石尻を検出した(位置は図 8 のとおり)。控え長は現在確認中である。

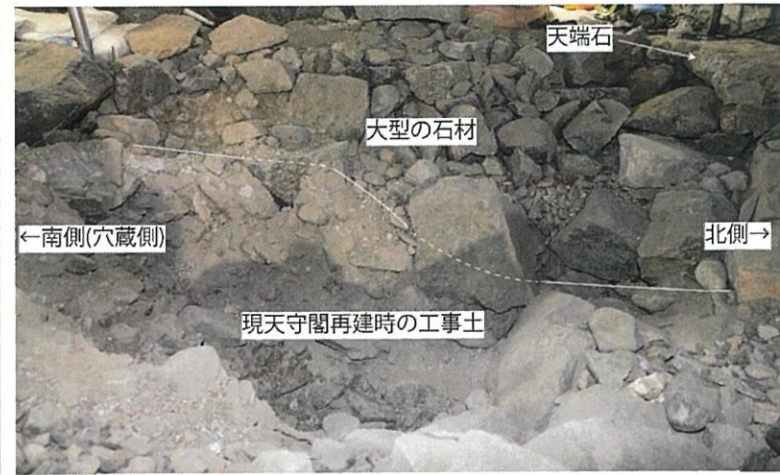
図 11 背面②調査区土層等堆積状況(東から)

土層の堆積状況を確認するため、調査区内にサブトレンチを設定し天端面から約 1m 掘削した。掘削の結果、天端面上に堆積する大型の石材の下には小型の石材が部分的に堆積し、その直下に

は①調査区と同様の現天守閣再建時の工事土が北側へ向けて下降しながら堆積していた。

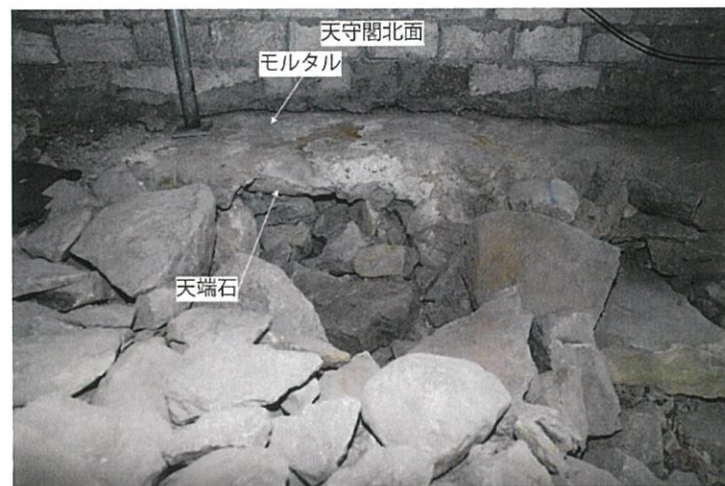
図 12 背面②調査区土築石(南から)

築石上面に塗り固められていたモルタルを除去し、付近の砂、石を除去したところ、調査区北西角で築石の石尻を確認した(位置は図 10 のとおり)。控え長は現在確認中である。

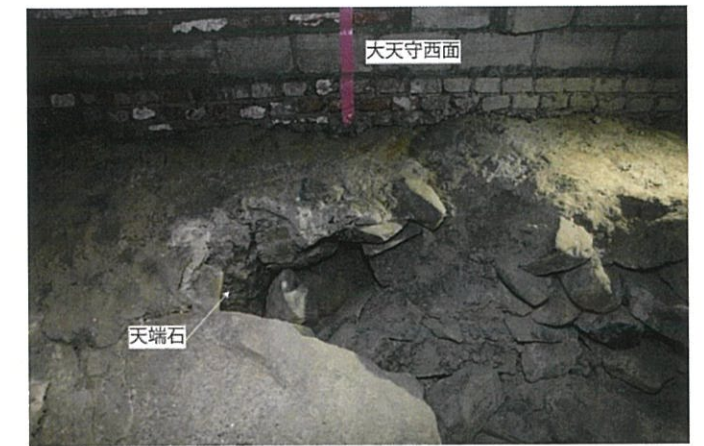
図 14 背面③調査区築石(東から)

調査区南西隅付近において、築石上面に塗り固められていたモルタルを除去し、付近の砂、石を除去したところ、1か所で築石の石尻を確認した(位置は図 13 の通り)。控え長は確認中である。

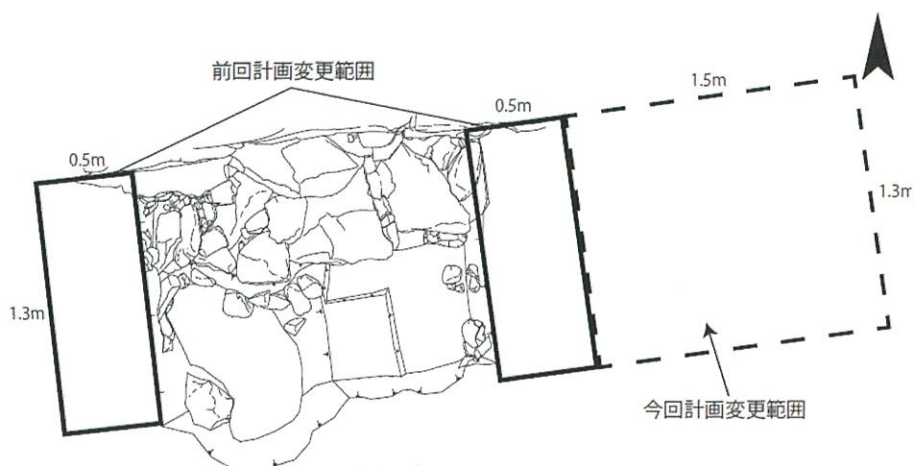
図 15 追加調査予定範囲

調査区東側の石垣と石列上にある石垣との連続性を確認するため、調査区を東へ 1.5m 拡張し掘削を行うことで、石垣面の状況を確認する。これにより、石列上の石垣の時期を確定するため

の情報を得る。調査終了後は、石垣際については、石垣補強のため必要に応じて割栗石を叩き込む。

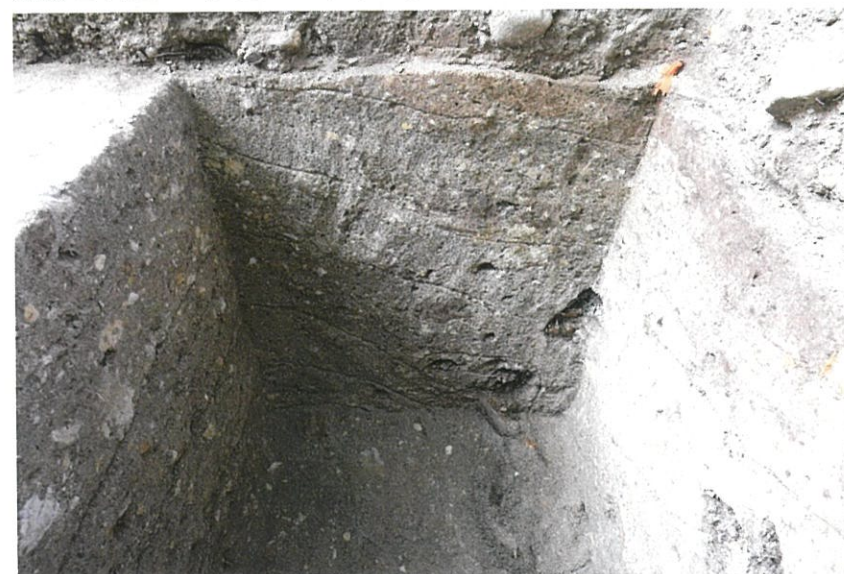
写真3 断ち割り坑内堆積状況（南から）

- ・現地表面直下に近現代造成土が堆積する。盛土の厚さを調べるために石垣に影響を与えない箇所（写真2赤四角内）で近世盛土の断ち割りを行った。1mほど掘削しても地山に至らなかったため、掘削を中止した。盛土は北東へ傾斜するように造成されている。

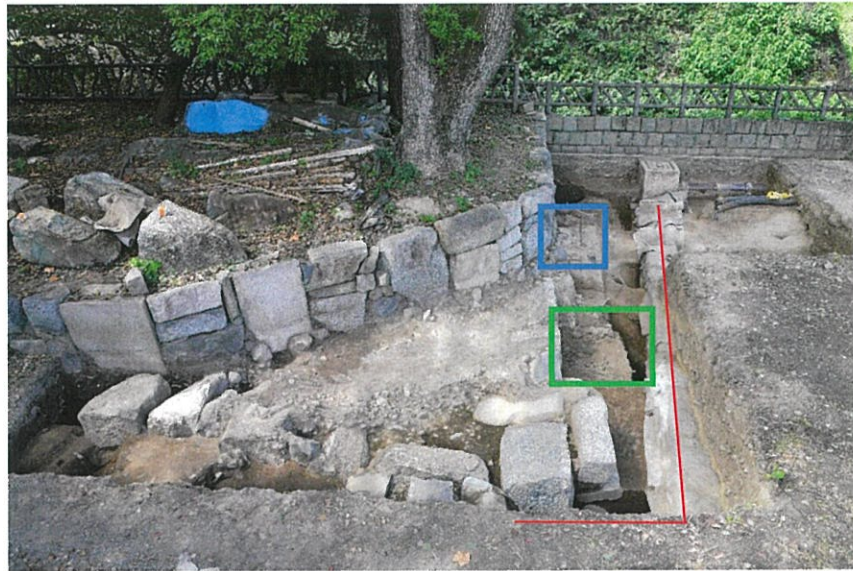
写真7 調査区全景（東から）（赤線部が暗渠）

・既調査で確認されていた内堀に吐出口をもつ暗渠を再検出した。暗渠の集水枿は土中石垣の隅角部から東に2石目の石材を側石として利用しており、土中石垣とは軸が異なっている。また写真8の通り、雨水枿に直接取りついている様子が確認できた。雨水枿から延びる土管は赤矢印の向きに傾斜する。

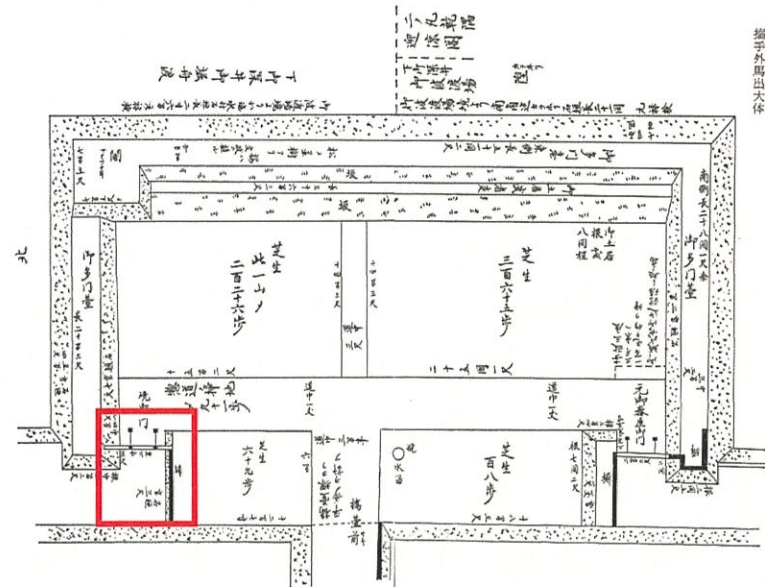
図1 金城温古録 搦手外馬出大体 (□内が今回の調査範囲)

- ・土中石垣については位置的に見て境門跡に関連する石垣である可能性は高い。しかし、原位置をとどめているかについては検討が必要。特に北面に対して東面は最下段の石の標高が高いこともあるので慎重に取り扱う必要がある。
- ・1号遺構については、含まれる遺物がほぼ瓦のみである点や近代遺物を含む層が被覆していることから、構造物を廃絶した際に一括で瓦が廃棄されたものの可能性がある。1号遺構の位置は金城温古録を参照すると、門の柱があった位置に近い。確認できたわずかな軒平瓦の文様が17世紀代にさかのぼることから、門廃絶後に、門にふかれていた瓦を礎石もしくは柱を抜き取った穴に廃棄したものの可能性がある。
- ・2号遺構については、検出された標高がほかで確認されている近世盛土の標高よりも高いなどの疑問点はあるものの、雨落ち状瓦列として整理したい。位置的には金城温古録で「塀」と記述してある場所のすぐ北側で検出されたため、塀の雨落ち溝である可能性が考えられる。

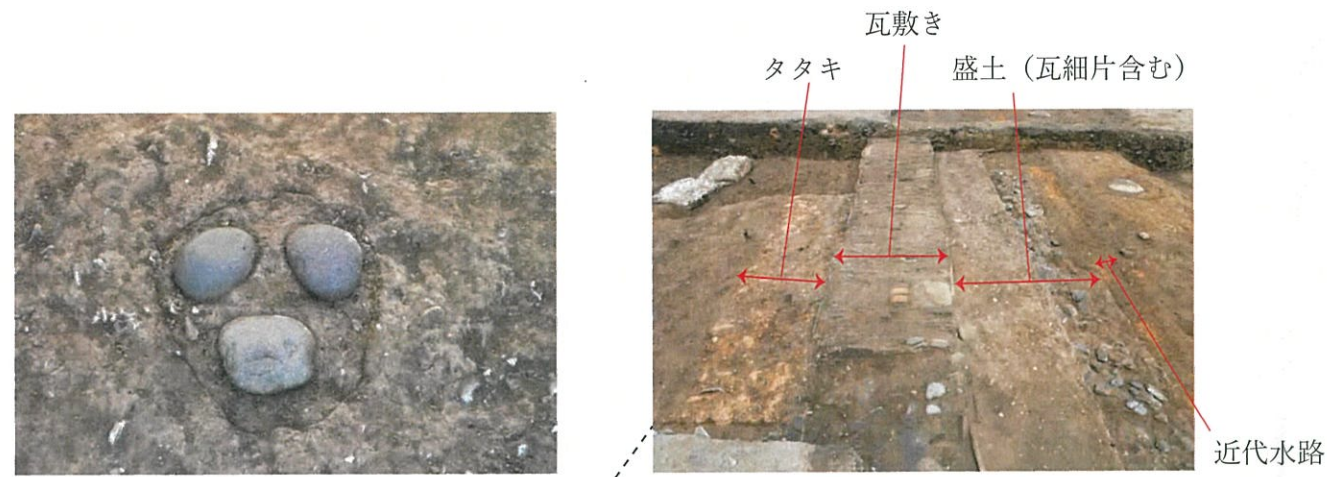
写真2-1 庇の礎石下の根固め石 (南から)

- ・礎石・地覆石やその抜き取り痕跡、建物基礎の布掘りの跡から、南北20間、東西4間（1間：6尺3寸=191cm）で構成される蔵の規模・位置を確認した（図2-1）。復元される礎石の配置からは、南北4間、東西4間の5つの空間に区分され、それぞれに戸前がつくと推定される。
- ・蔵の母屋の西側（入口側）から約1間西側に円礫（多くは3個で1セット：写真2-1）が南北方向に2～3m間隔で並ぶことが確認された。庇を支える柱の礎石の下部にある根固めの石であると考えられる。礎石自体は残存していないものの根固め石の位置から庇の柱礎石の配置は復元できる。
- ・礎石の間に配置される地覆石は、1間あたり5石～7石配置される。地覆石の抜き取り痕跡から地覆石は蔵を全周していたのではなく、蔵の東側全面と南側の東から2間分のみ配置していたことが判明した。また、基礎の布掘り跡を掘削したことで、礎石を設置した後に、基礎の布掘り埋土を掘り込んで地覆石を設置したことが分かった。
- ・礎石は、母屋縁辺のものは硬質砂岩で平面はほぼ正方形に加工される。母屋内部の礎石のうち、中央部分（東端から2間目／西端から2間目）のものは、大型の花崗岩を使用したものと推定される。それ以外の礎石は、硬質砂岩で不定形（正方形でない）か。地覆石は硬質砂岩で平面二等辺三角形に加工された間知石である。
- ・蔵の西側、南側には、母屋の周囲を巡るように底面にタタキを伴う近代水路が検出された。この近代水路とは別に、蔵の東側には南北方向に走る素掘り溝が確認され、六番御蔵の雨落ち溝と推定される。
- ・蔵の西側の近代水路のさらに西側には、幅75cm～80cmで南北方向に延びる瓦を立てて敷き詰めた遺構が検出された（写真2-2）。この遺構の両側はタタキや瓦の細片を含む土で固めている。瓦と共に部分的にレンガの使用が見られることから近代の遺構であり、表面の瓦や石材の摩耗具合等から当時は地表面に露出していたと推定されるが、遺構の性格については現時点では不明であり類例の検討が必要である。

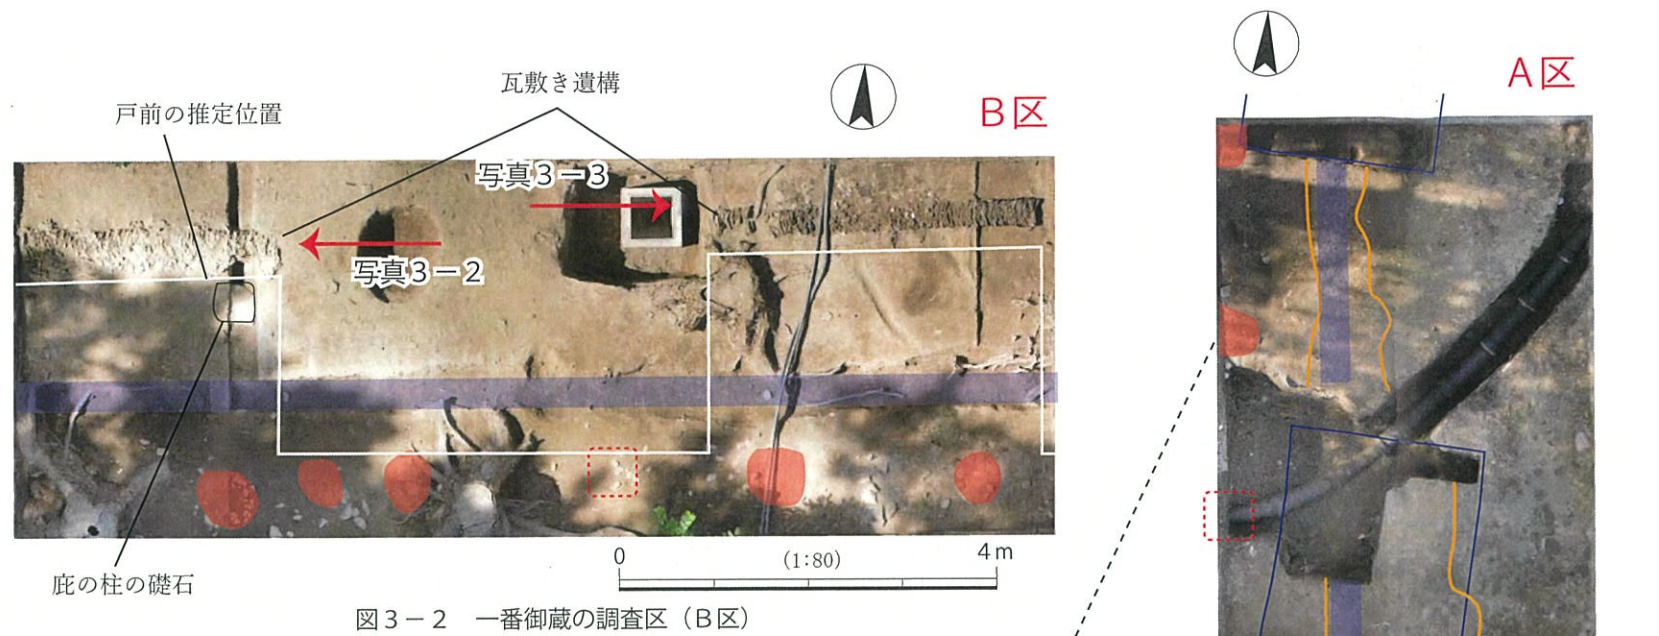
図3-2 一番御蔵の調査区(B区)

- ・A区とB区では、母屋の礎石の抜き取り痕跡が確認され、蔵の北端と東端が判明した。その礎石の間隔（柱間）は6尺5寸（197cm）である（図3-1・2）。
- ・A区・B区では、蔵の母屋の周囲を巡る溝および溝を埋めたタタキを確認した。一番御蔵が近代に倉庫として利用された際に建物周りに巡らされた水路と推定される。この水路の範囲は、倉庫として使われる以前の一番御蔵の範囲を反映していると考えられるため、水路の位置を手掛かりにすると南側の端も推測可能である。

・B区の北側では、建物の戸前に付随すると考えられる断続的に瓦を立てて敷き詰めた遺構が確認された。しかし、その南側で検出した庇の柱の礎石が埋まった後に溝を掘りこんで瓦を並べていることから、戸前が作られた当初のものではなく、後に作られたものである（当初の戸前の雨落ち溝はその下部にある）（写真3-2・3）。

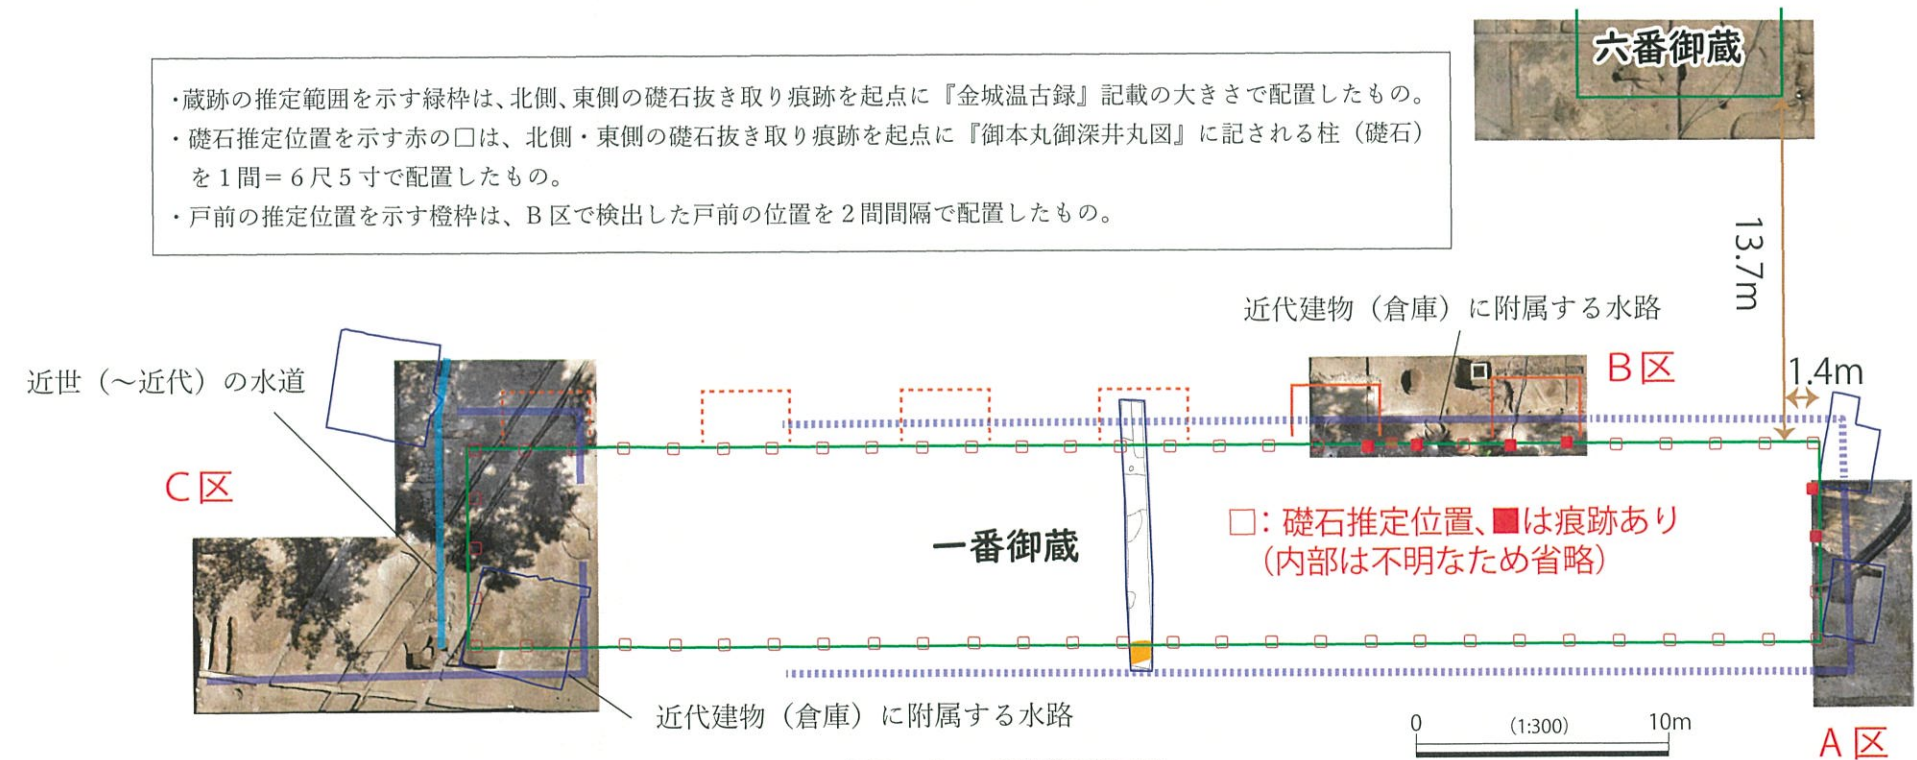
図3-4 一番御蔵の復元図

⇒ 北側と東側で検出した礎石の抜き取り痕跡から建物の北東隅を決め、そこを起点に『金城温古録』に記載された寸法で建物を図上配置すると、南側は近代水路（またはタタキ）、西側は水道の内側に収まる。また、検出した礎石推定位置と柱間（1間：6尺5寸）から、『御本丸御深井丸図』に記載された間数で復元した蔵跡の位置とも一致する。以上の、調査結果と絵図情報から一番御蔵の位置は高い確度で推定可能であると考えられる（図3-4）。

- ・蔵跡の推定範囲を示す緑枠は、北側、東側の礎石抜き取り痕跡を起点に『金城温古録』記載の大きさに配置したもの。
- ・礎石推定位置を示す赤の□は、北側・東側の礎石抜き取り痕跡を起点に『御本丸御深井丸図』に記される柱(礎石)を1間=6尺5寸で配置したもの。
- ・戸前の推定位置を示す橙枠は、B区で検出した戸前の位置を2間間隔で配置したもの。

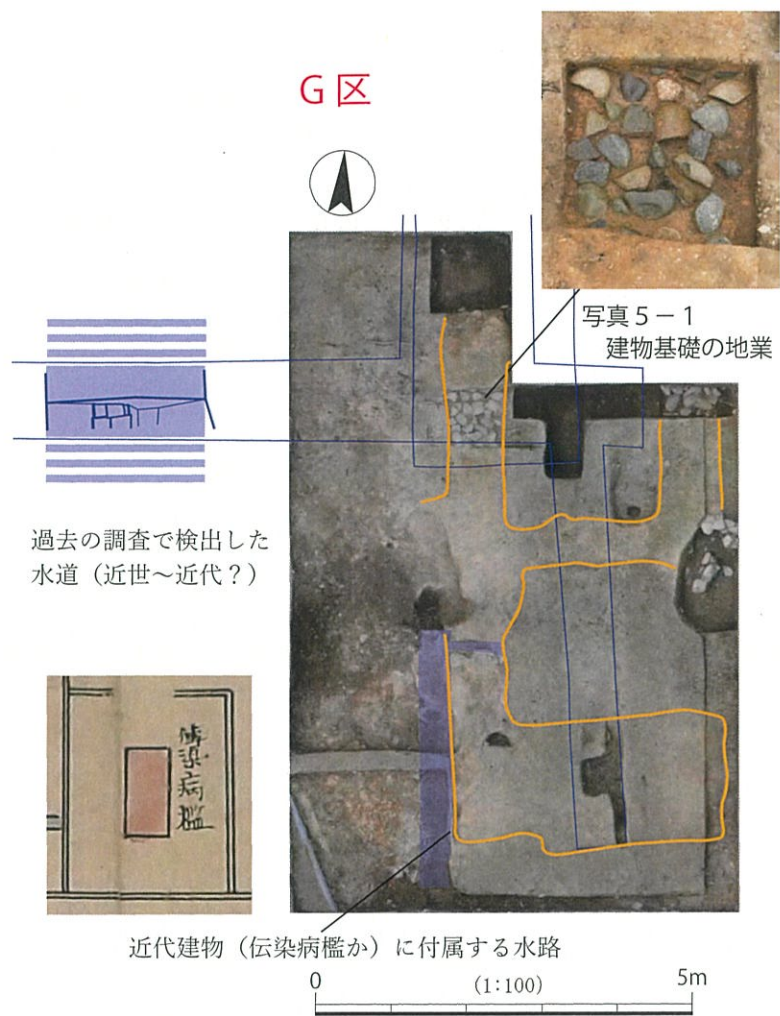
図5-1 五番御蔵の調査区（G区）

- ・G区では、近代建物（伝染病檻か）の基礎の地業が確認されたため、一部を深掘りして下部の状況を確認したが、五番御蔵の庇や母屋の礎石、雨落ち溝等蔵跡に関する情報は得られなかった（図5-1）。
- ・H区では、蔵跡廃絶後に施工された道路面を検出したため、一部を深掘りして下部の状況を確認した。近世初頭に遡る土坑を確認したが、蔵跡に関する遺構は認められなかった（図5-2）。

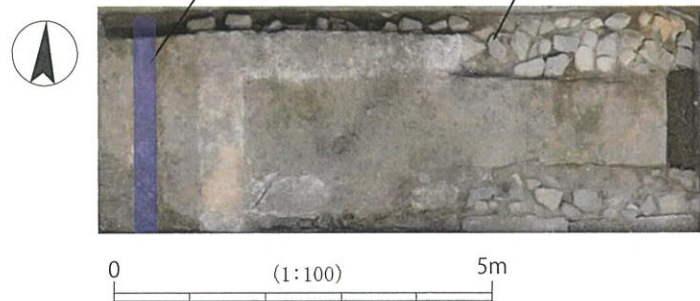
図5-4 水道の調査区（J区）

- ・一番御蔵と二番御蔵の間に構えられた御蔵御門については、礎石等確実な遺構は検出してないがC区中央に南北に並ぶ石材を多く含む遺構が確認された。これは、門の東側の門柱・控柱の礎石の抜き取り痕跡の可能性はある（西側は不明）（図4-1）。
- ・C区中央には南北方向に延びる水道（石組水路）を検出（写真4-1・2）。水道の石組は積み直されたり拡張されながら使用されてきたことが分かっている。水道底面の標高から、水は北に向かって流れ、西之丸北側の石垣内の樋から外堀に排出されたと推定される。
- ・水道が通っていたと想定していたJ区には、水路の底面の標高より深いところまで、近代の建物基礎（軽禁錮か）が入っており、水道の位置は確認できなかった（図5-4）。
