特別史跡名古屋城跡全体整備検討会議 石垣・埋蔵文化財部会(第 54 回)

日時：令和 5 年 2 月 10 日（金）10:30～12:30

本丸搦手馬出周辺石垣の修復について（敷金の仕様）

表二の門附属土壠の雁木の調査について

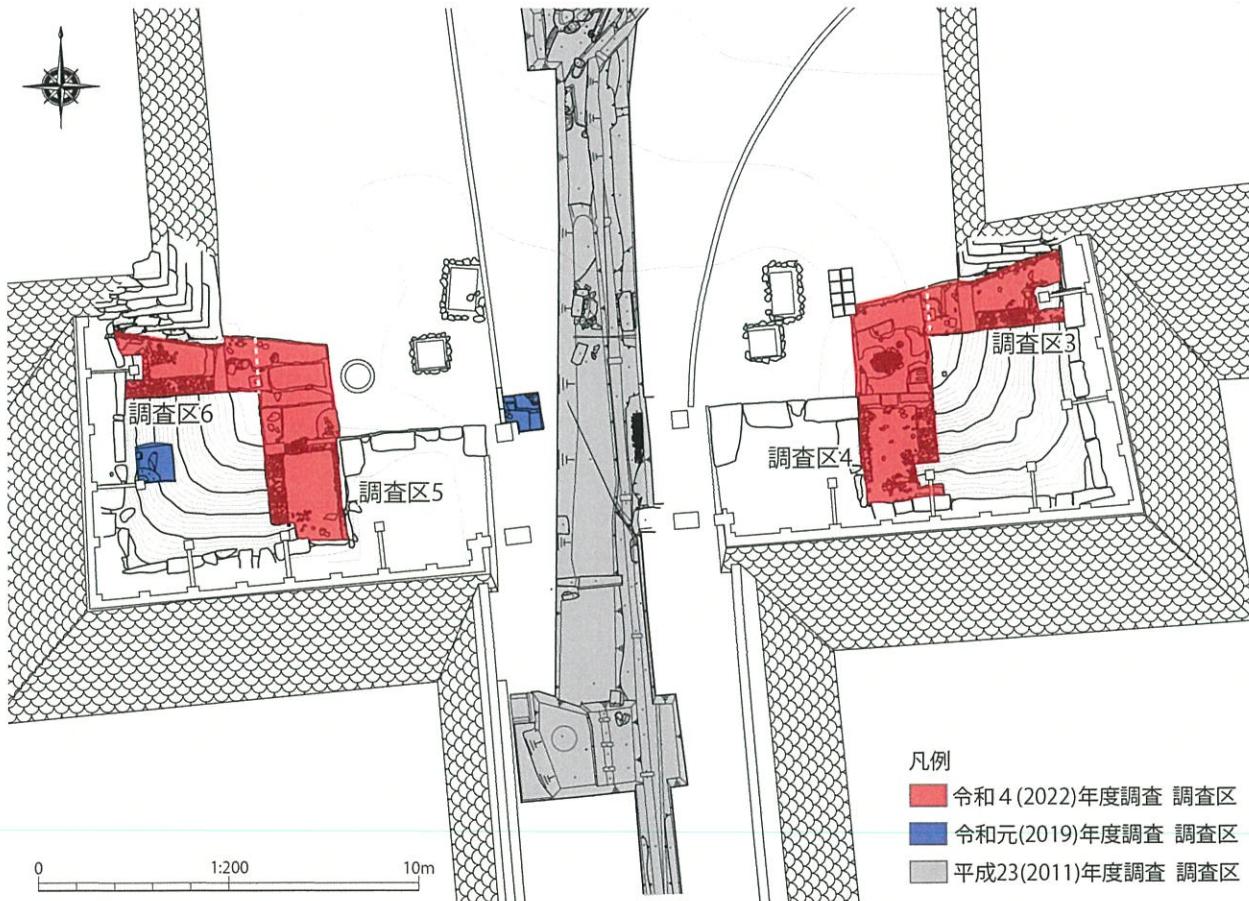
図1 調査区位置図(既往調査を含む) 調査区3～6が令和4(2022)年度調査分

表二の門附属土壠背面の土壠部分において、4つの調査区を設定した(計約36m²)。

2. 調査成果の概要

① すべての調査区において、土壠斜面部下端で切石を検出した。

→切石は1箇所で抜き取られており、その直下でみられた円礫中に瓦片を確認した。

② すべての調査区の石垣において、石垣の表面に階段状の加工痕を一部確認した。

→階段状の加工痕から想定される雁木のラインと出土した切石は一致しなかった。

③ すべての調査区において、土壠斜面部に円礫が詰まる状況を確認した。

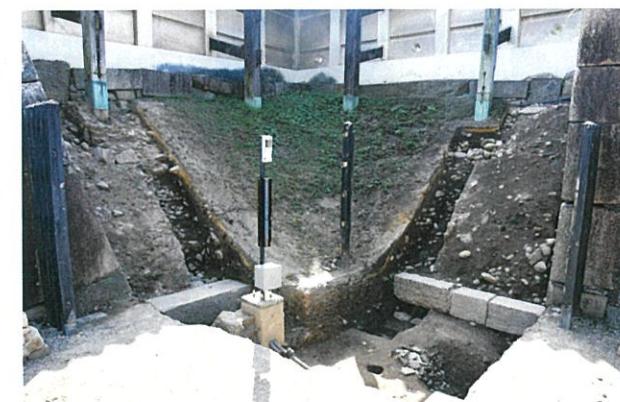
図2 調査区3・4完掘状況(北西から)

(1) 調査区3・4

L字状の調査区を調査区3(2×4m)と調査区4(2×5m)に分けて調査した。

調査区3斜面部下端にて切石を1石検出した(図3)。切石は幅130cm以上(土中へ続く)高さ(蹴上)約30cm奥行(踏面)約35cmで、側面に2本の変色の境界線を確認した。

調査区4でも同様に変色境界線がある切石を3石検出した(図4)。切石は左から幅が約80cm・40cm・60cm、高さはすべて30cm程度、奥行約25cmであった。3つのうち左の切石底面を確認したところ、表面とは異なり、自然面に粗い加工を施したような状態であった。

石垣面では、階段状の加工痕を土壠中ほどから上端にかけて一連で確認した。加工痕から想定される1段の大きさは高さ奥行ともに20～40cmと不揃いでいた。また、調査区3にて平坦部のかく乱を利用して地中の石垣を検出したところ、露出部より築石が少なくとも下に1石続いていることを確認した(図5)。

土壠斜面は深さ50cm程度まで掘り下げたが、検出した円礫中に瓦片が混じる状況を確認した。斜面上部では、控柱下端付近に人頭大の円礫が集中しており(図7)、他の調査区でも同様なことから近代期に控柱を改修した際の根固めの可能性がある。

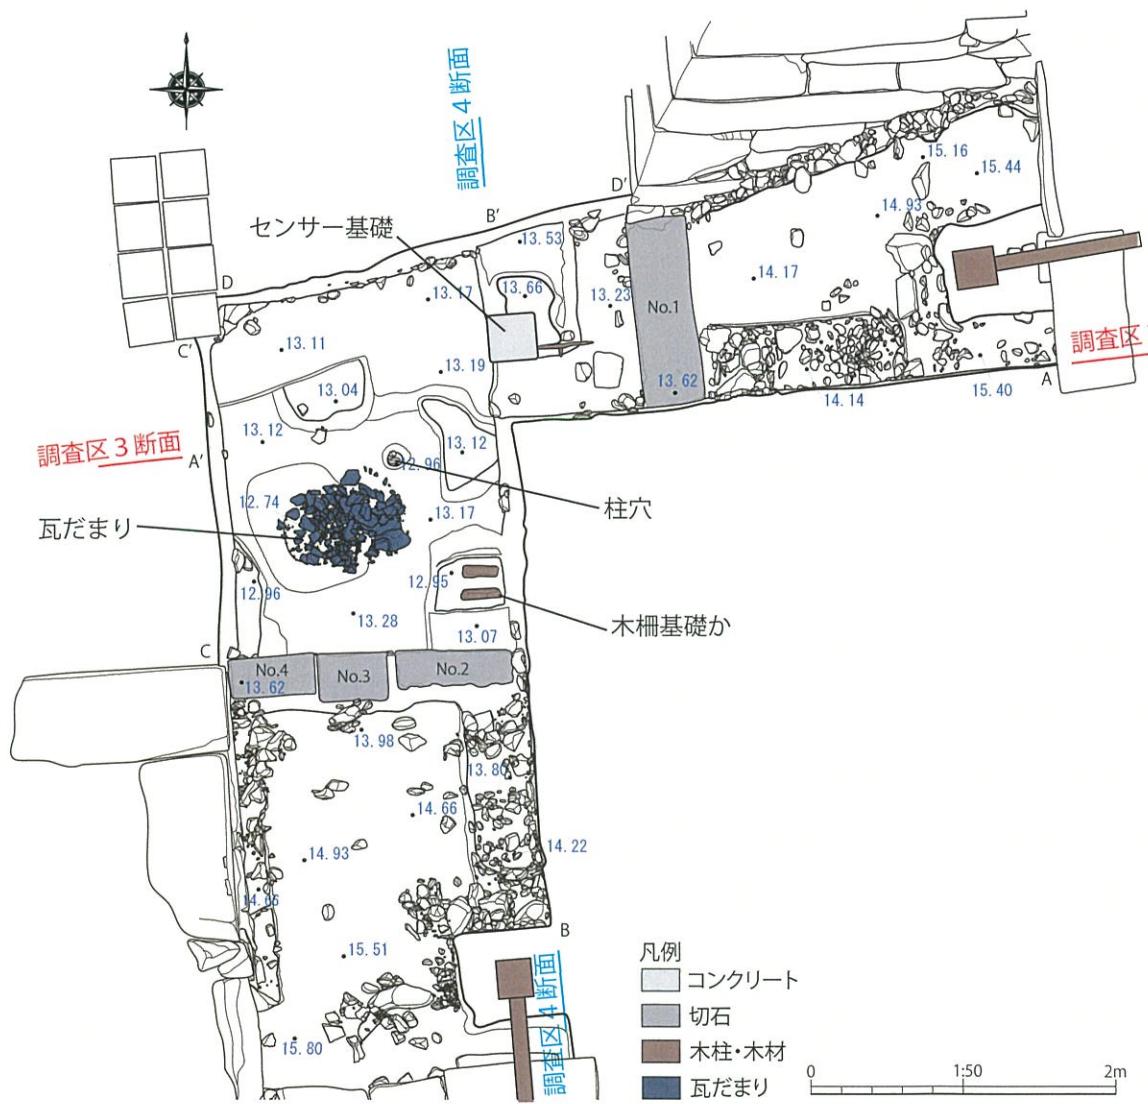
図6 調査区3・4 調査区平面図 (1/50)

調査区4の平坦部では、本丸御殿整備時に設置したセンサーや木柵の設置時に伴うものと思われる現代のかく乱を確認した。平坦部南東隅のかく乱底部では2本の丸太を検出したが、これは木柵の基礎と考えられる。

調査区4の平坦部にて、三和土を含む近代層を除去したところ、底部に石を据えた柱穴と瓦だまりを確認した。かく乱や瓦だまりの直下では近世盛土層を検出し、近世層を面的に確認することができた。しかし、確認した近世層は切石の下に入り込んでおり、雁木があった頃の地表面は後世のかく乱などによって削られてしまっていると考えられる。

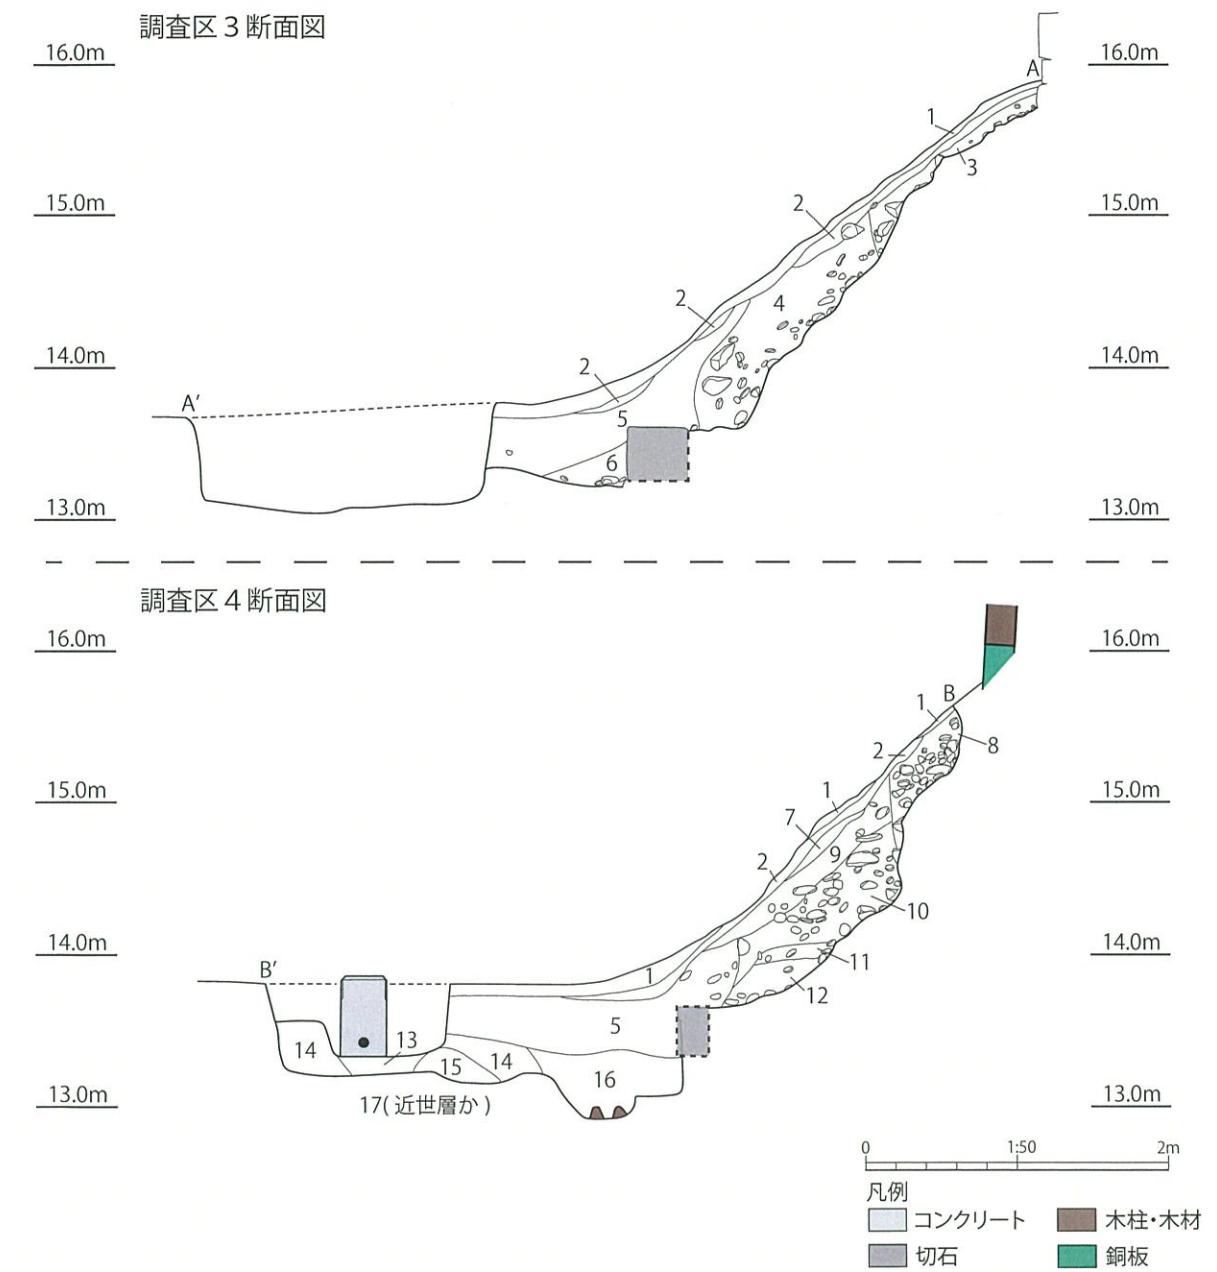
図9 調査区3・4 調査区断面図 (1/50)

1:表土。2:控柱改修時の山砂か。3:控柱の根固めか。瓦を含む。4:瓦を含む。5:木柵設置時のかく乱。瓦・漆喰を含む。
8:控柱の根固めか。瓦を含む。9:瓦を含む。10:瓦を含む。白色粘土塊を1%含む。11:炭を60%含む。12:瓦を含む。
13:センサー設置時のかく乱。14:白色粘土塊を5%含む。15:近代層か。三和土片を含む。16:木柵設置時のかく乱。瓦・漆喰片を含む。
17:近世層か。白色粘土塊を40%含む。

調査区6土壌斜面は左端で40cmほど掘り下げ、一部で近世盛土が広がる状況を確認した。また、断面を確認したところ、ステップ状に堆積した、瓦の混じる盛土層がみられ、他の調査区でも部分的に同様の盛土を確認した（図9-10層、図13-6・22層）。大正期に雁木を取り外した際の作業面の可能性が考えられる。

調査区4の断面では斜面を登るようなステップ状の盛土を確認した。近世盛土層から瓦や円礎を含む層を挟んで上層に位置することから近代期と考えられ、雁木を取り外した際の作業面である可能性がある。

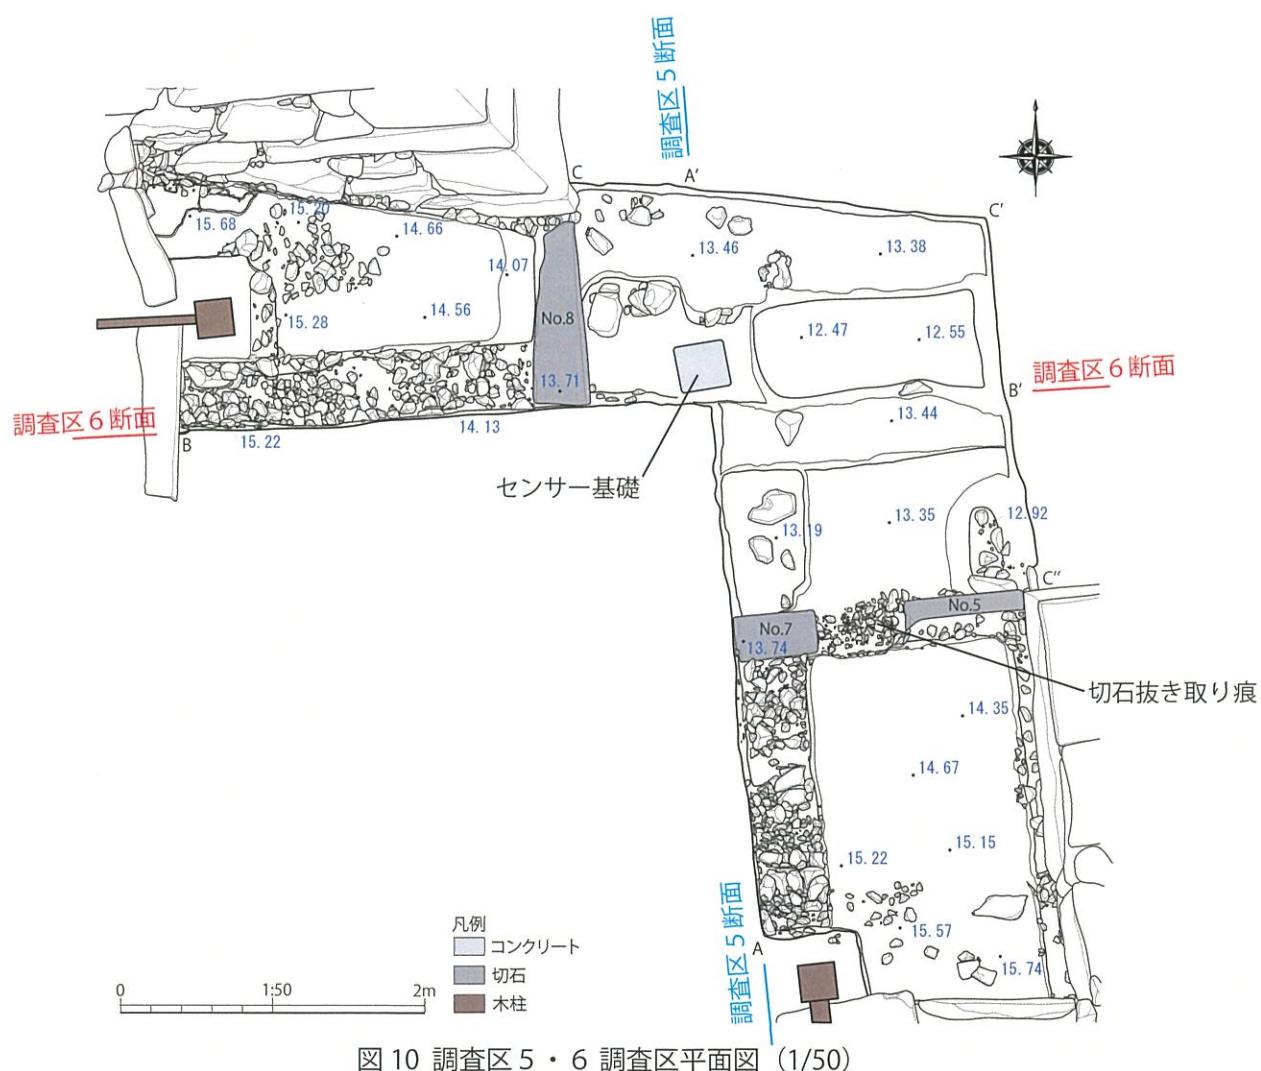
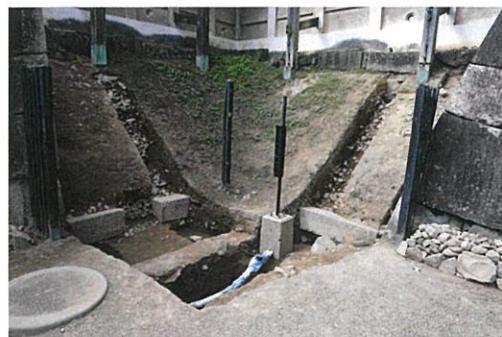
図11 調査区5・6 完掘状況

L字状の調査区を調査区5(2×5m)と調査区6(2×4m)に分けて調査した。

調査区5の斜面部下端にて、切石を3石分検出した。中央の1石は抜き取られ、山砂で埋められていた。左から幅約80・(60)・50cm以上、高さは全て約30cm、奥行約15・(30)・30cmであった。また、左側の切石底面を確認したところ、表面より平滑にした加工が施されていた。

調査区6斜面部下端にて、切石を1石検出した(図14)。切石は幅120cm以上、高さ約30cm、奥行約30cmであった。表面は変色の境界線の上下で加工工具合が異なり、上部は精緻な加工が施されていた。また、底面は表面と同様の平滑に仕上げられた状態であった。

調査区5の平坦部は木柵やセンサー設置時と思われる現代のかく乱を確認し、その直下に瓦や漆喰、円礫などが混じる層がみられた。近世層を確認するため、センサーのかく乱部を利用して深掘りを行ったところ、直下に均一な砂質土層があり、地表面からの深さ130cmほどで白色粘土塊の混じる近世盛土層を確認した(図15)。

調査区6斜面部の石垣際では部分的に深掘りを行い、斜面上端では天端石を含めて少なくとも3石が土壌内部まで続くことを確認した。また、斜面右端では地表面下で大きくずれて続く石垣を確認した。その表面では階段状の加工痕をみることができた。

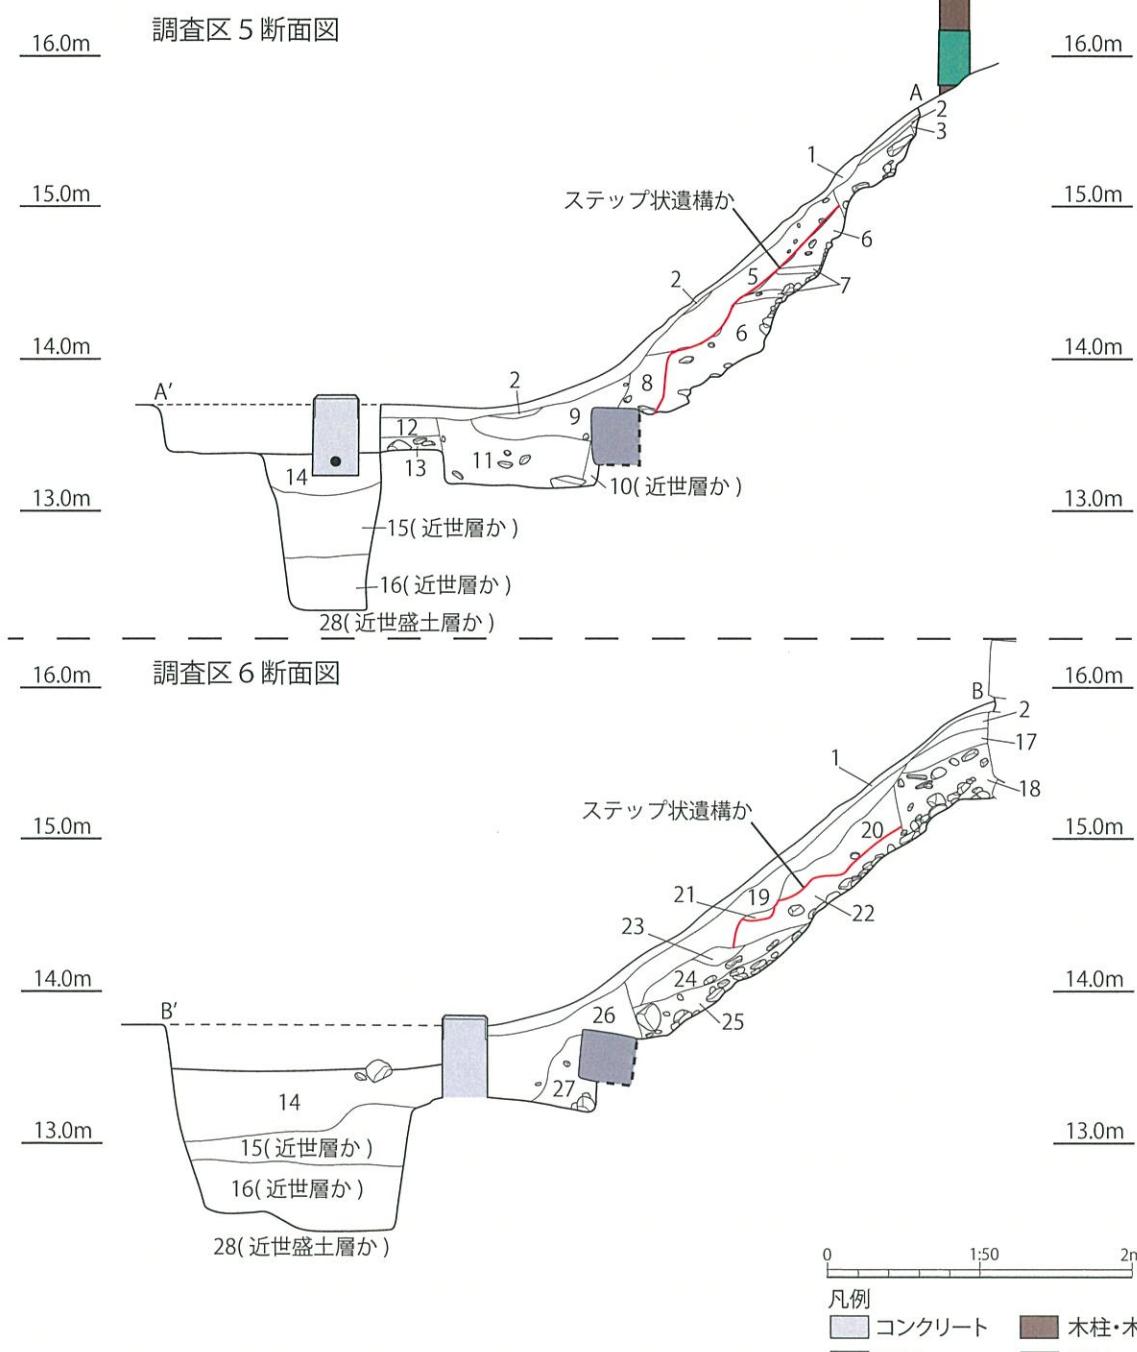
1:表土。2:控柱改修時の山砂か。3:控柱改修時の山砂か。4:控柱改修時の根固めか。瓦を含む。5:土壌崩落土か。6:ステップ状遺構か。瓦含む。
9:炭を60%含む。10:近世層か。白色粘土塊を5%含む。11:木柵設置時のかく乱。瓦・漆喰片を含む。12:瓦を含む。13:瓦を含む。
14:瓦を含む。15:近世層か。16:近世層か。均質な砂層。17:瓦を含む。18:控柱改修時の根固めか。瓦を含む。19:土壌崩落土か。20:瓦を含む。
22:瓦を含む。23:粘土塊・瓦を含む。24:瓦を含む。25:瓦を含む。26:センサー設置時のかく乱か。瓦・漆喰片を含む。27:均質な砂質土層。
28:近世盛土層か。白色粘土塊を30%含む。
