特別史跡名古屋城跡全体整備検討会議(第 55 回)

日時：令和 5 年 3 月 24 日 (金) 14:00～16:00

表二の門附属土塀の雁木の調査について

西之丸展示収蔵施設周辺の整備について

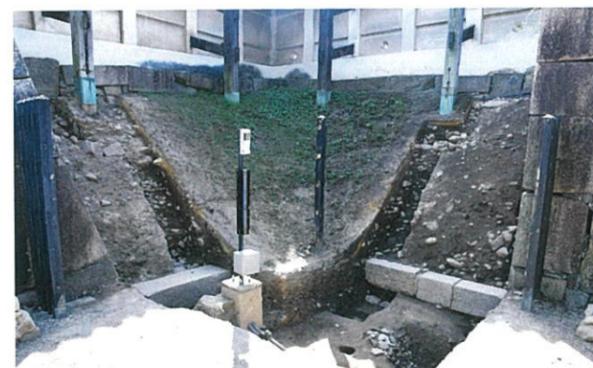
図2 調査区3・4完掘状況(北西から)

L字状の調査区を調査区3(2×4m)と調査区4(2×5m)に分けて調査した。

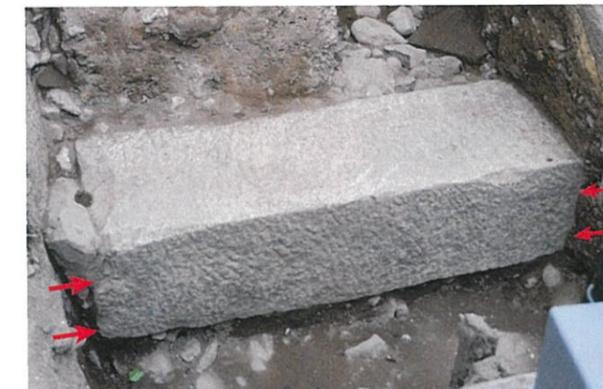
図3 調査区3切石出土状況(矢印が変色境界線)

調査区3斜面部下端にて切石を1石検出した(図3)。切石は幅130cm以上(土中へ続く)高さ(蹴上)約30cm奥行(踏面)約35cmで、側面に2本の変色の境界線を確認した。

各調査区の土塁斜面部下端で出土した切石は、横並びで高さが揃っており、表面の加工具合や規格、石材をみても雁木に適合するため、雁木の最下段と考えられる。しかし、切石の抜き取り箇所や背面に瓦がふくまれていることから、築城期に構築されたものではなく、それ以降に積み直されたものである可能性がある。

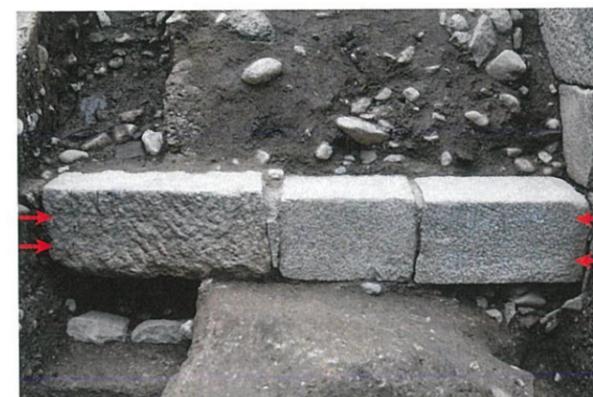
図4 調査区4切石出土状況(矢印が変色境界線)

調査区4でも同様に変色境界線がある切石を3石検出した(図4)。切石は左から幅が約80cm・40cm・60cm、高さはすべて30cm程度、奥行約25cmであった。3つのうち左の切石底面を確認したところ、表面とは異なり、自然面に粗い加工を施したような状態であった。

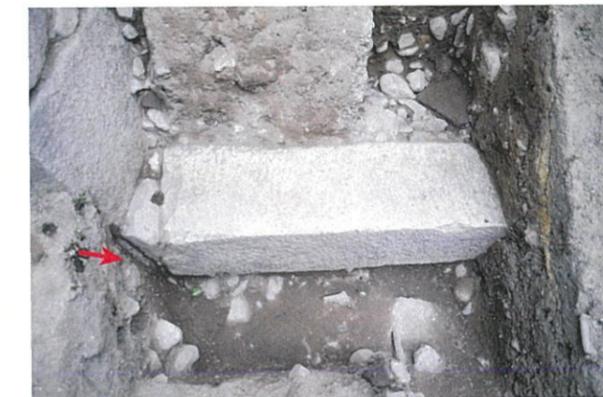
図5 調査区3地表下石垣の検出状況

石垣面では、階段状の加工痕を土塁中ほどから上端にかけて一連で確認した。加工痕から想定される1段の大きさは高さ奥行ともに20～40cmと不揃いであった。また、調査区3にて平坦部のかく乱を利用して地中の石垣を検出したところ、露出部より築石が少なくとも下に1石続いていることを確認した(図5)。

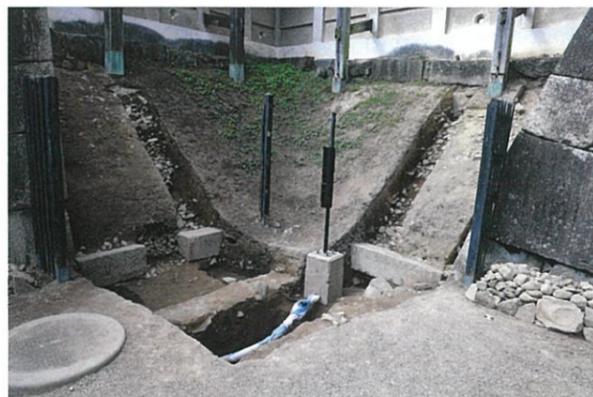
図 10 調査区 5・6 完掘状況

L字状の調査区を調査区 5 (2×5m) と調査区 6 (2×4m) に分けて調査した。

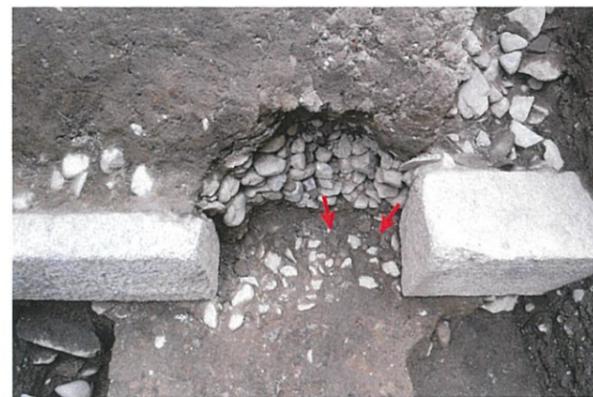
図 11 調査区 5 切石抜き取り痕 (矢印が瓦片)

調査区 5 の斜面部下端にて、切石を 3 石分検出した。中央の 1 石は抜き取られ、山砂で埋められていた。左から幅約 80・(60)・50 cm 以上、高さは全て約 30 cm、奥行約 15・(30)・30 cm であった。また、左側の切石底面を確認したところ、表面より平滑にした加工が施されていた。

切石の抜き取り痕箇所では、切石直下と背面の構造を確認し、円礫が詰まるなかに瓦片も一緒に混じる状況を確認することができた (図 11)。

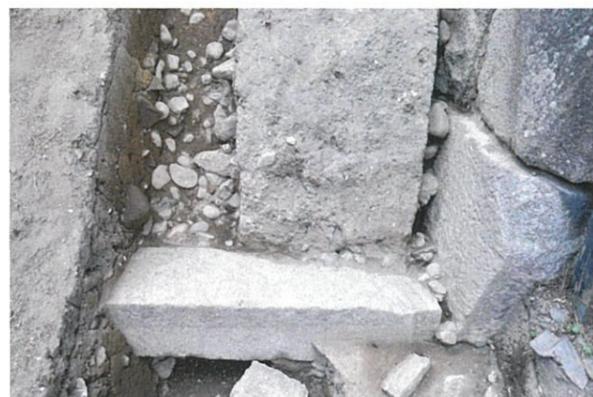
図 12 調査区 6 切石検出状況

調査区 6 斜面部下端にて、切石を 1 石検出した (図 12)。切石は幅 120 cm 以上、高さ約 30 cm、奥行約 30 cm であった。表面は変色の境界線の上下で加工具合が異なり、上部は精緻な加工が施されていた。また、底面は表面と同様の平滑に加工された状態であった。

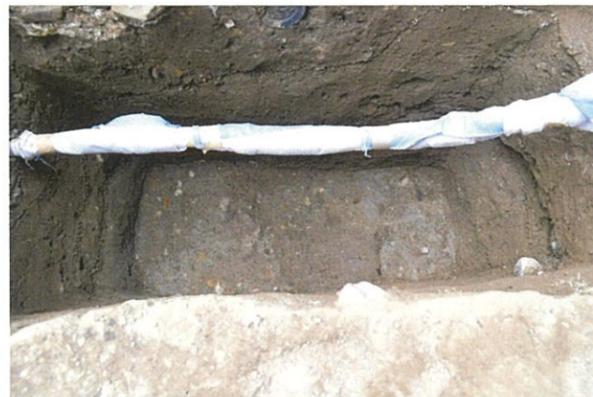
図 13 調査区 5 センサーかく乱サブトレ底面

調査区 5 の平坦部では広範囲でかく乱を確認し、その直下に瓦や漆喰、円礫などが混じる層がみられた。近世層を確認するため、かく乱部を利用して深掘りを行ったところ、直下に均一な砂質土層があり、地表面からの深さ 130 cm ほどで白色粘土塊の混じる近世盛土層を確認した (図 13)。

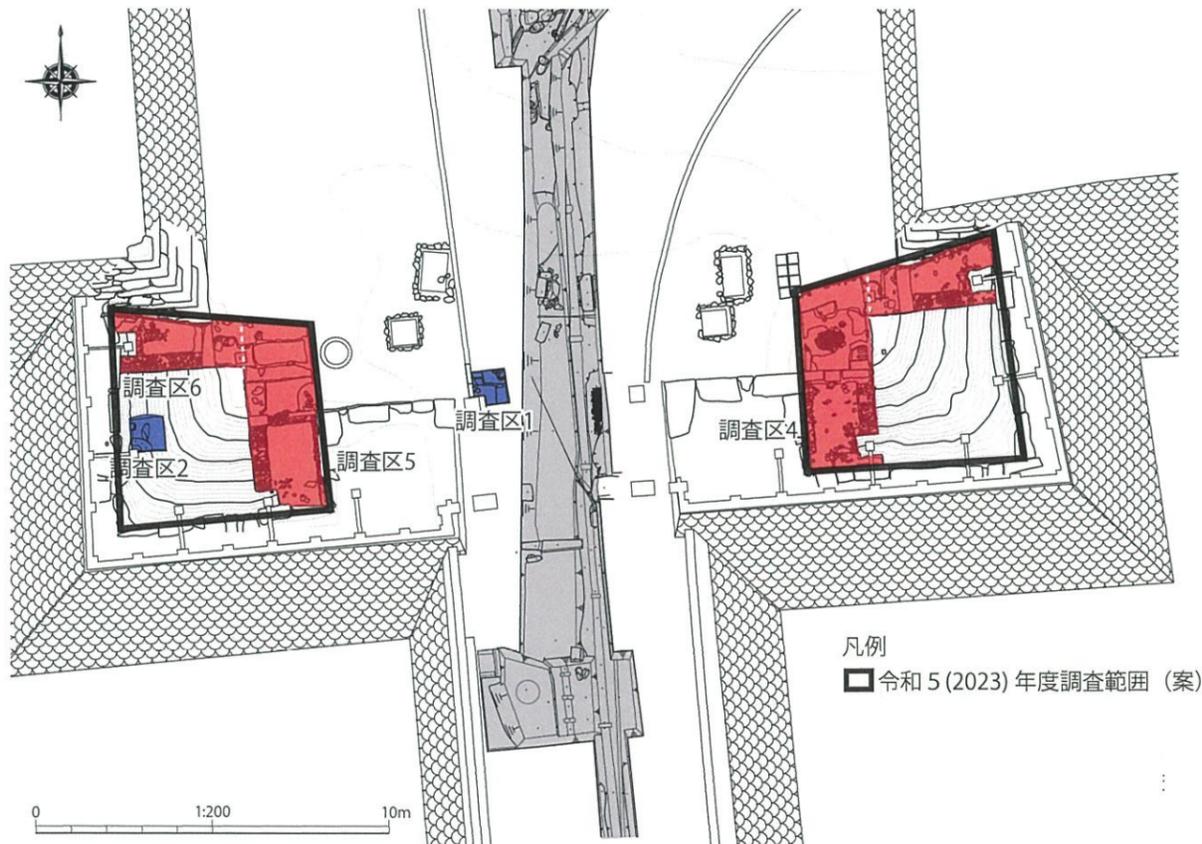
図 17 来年度の調査計画

調査区	調査目的	長さ×幅	面積
東側土塁	・ 切石が土塁中央部で残存しているかを確認する ・ 石垣面の加工痕と切石の相関性について再度検討する	約6m×6m	約36m ²
西側土塁	・ 土塁斜面部に見られる円礫の範囲や時期について確認する	約6m×6m	約36m ²
合計			(最大)約72m ²

- ・ 試掘調査成果をもとに土塁全面を調査範囲とする（計約 72 m²）（表 2、図 17）。
- ・ 令和 4（2022）年度の試掘調査では出土した遺構に土のうで養生した後、山砂を敷設し、発生土で埋戻しを行った。土塁全体の状況を確認するため、再度土のう養生を取り外す。
- ・ 現況では土塁に安全防止のための柵が設置されており、調査区と重なるため、調査に先立って柵の撤去作業を行う。
- ・ 掘削は近世遺構面検出までを原則とするが、検出遺構の時期や性格を把握するため、必要最小限の断ち割り調査を実施する。その際に瓦片が混じる円礫についても一部取り外し、当初の雁木の背面構造が残存していないか確認する。
- ・ 人力による掘削を基本とし、重機は必要な場合に限り使用する。
- ・ 調査終了後は斜面の崩壊防止、水の不浸透に配慮した方法で埋戻しを行う。

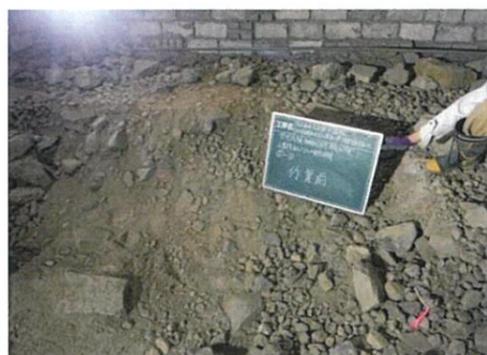
採取位置①-A

- ・土砂及び粒径の小さい石が多くの割合を占める。
- ・A 区分の試料を採取 (天端より約 20cm 深)。

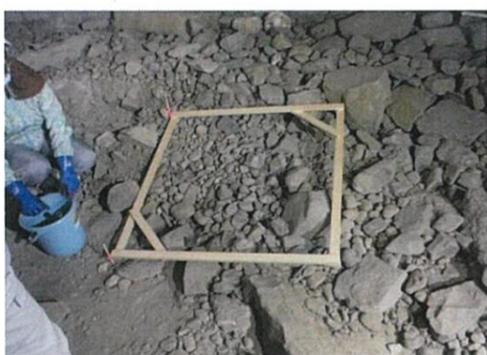
採取位置①-B

- ・土砂に混じり大小の石が存在する。
- ・B 区分の試料を採取 (天端より約 20cm 深)。

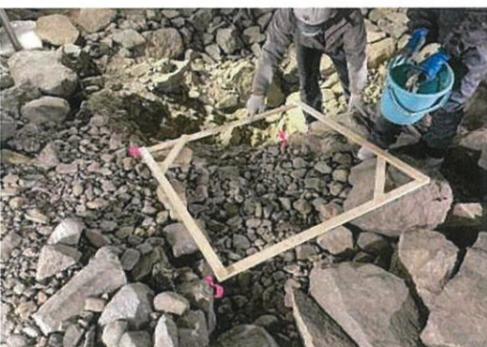
採取位置②-B

- 採取位置①-A, B、③-A, B では、粒径 150 mm以上が多く占める③-C と比べ、粒径 150 mm以上の割合が、①-A で 0.0%、①-B で 13.7%、③-A で 3.4%、③-B で 10.1%と、非常に少なく、現天守閣再建工事の埋戻しに使われた土砂等の特徴を示していると思われる。
- 採取場所②-Bにおいては、粒径 150 mm以上の割合が 38.8%と、上記の①-A, B、③-A, B と比べ多く、この採取位置の付近は、現天守閣再建工事の埋戻しの際、150 mm以上の石が比較的多く混入されたことが分かった。

- ・土砂に混じり大小の石が存在する。
- ・B 区分の試料を採取 (天端より約 10cm 深)。

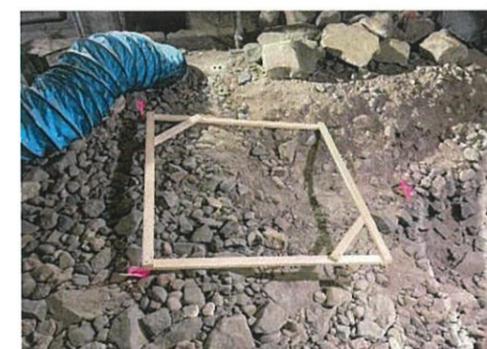
採取位置③-A

- ・土砂及び粒度の小さい石が多くの割合を占める。
- ・A 区分の試料を採取 (天端より約 30cm 深)。

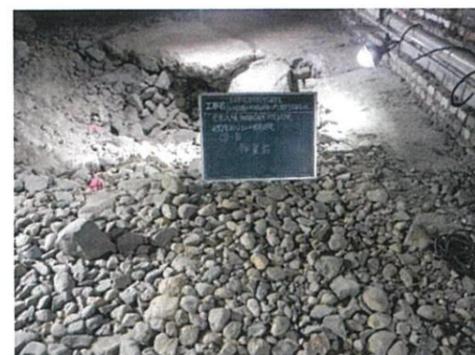
採取位置③-B

- ・土砂に混じり大小の石が存在する。
- ・B 区分の試料を採取 (天端より採取)。

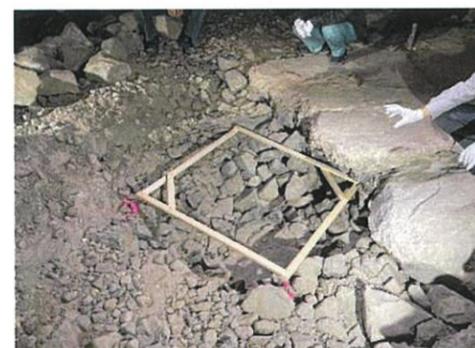
採取位置③-C

- ・土砂が少なく、大きな石が多い。
- ・C 区分の試料を採取 (天端より約 100cm 深)。
